**МЕЖГОСУДАРСТВЕННЫЙ АВИАЦИОННЫЙ КОМИТЕТ
КОМИССИЯ ПО РАССЛЕДОВАНИЮ АВИАЦИОННЫХ ПРОИСШЕСТВИЙ**

**ОКОНЧАТЕЛЬНЫЙ ОТЧЕТ
ПО РЕЗУЛЬТАТАМ РАССЛЕДОВАНИЯ АВИАЦИОННОГО ПРОИСШЕСТВИЯ**

Вид авиационного происшествия	Катастрофа
Тип воздушного судна	Самолет Ан-2
Государственный и регистрационный опознавательные знаки	RA-35171
Владелец	Частное лицо
Авиационная администрация	Центральное МТУ Росавиации
Место происшествия	Россия, Московская область, Балашихинский район, аэродром «Черное», координаты: 55°45'43" с. ш., 038°03'52.6" в. д.
Дата и время	02.09.2017, 12:15 местного времени (09:15 UTC), день

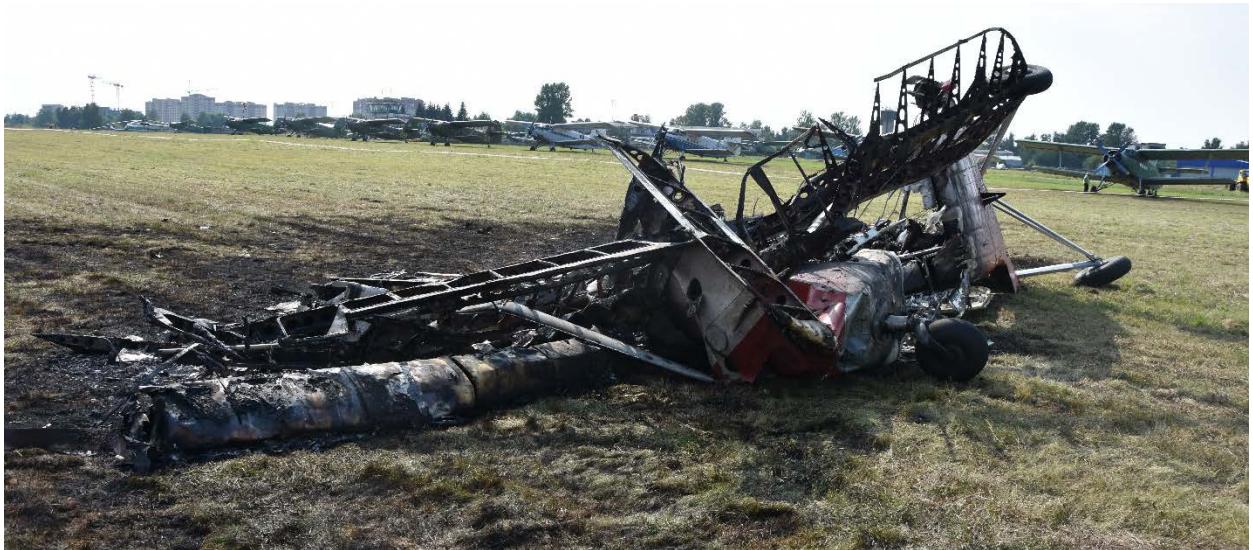
Рис. 1 Общий вид места АП

В результате столкновения с землей и возникшего пожара ВС полностью разрушено и частично сгорело. Внешний вид места АП приведен на Рис. 1.

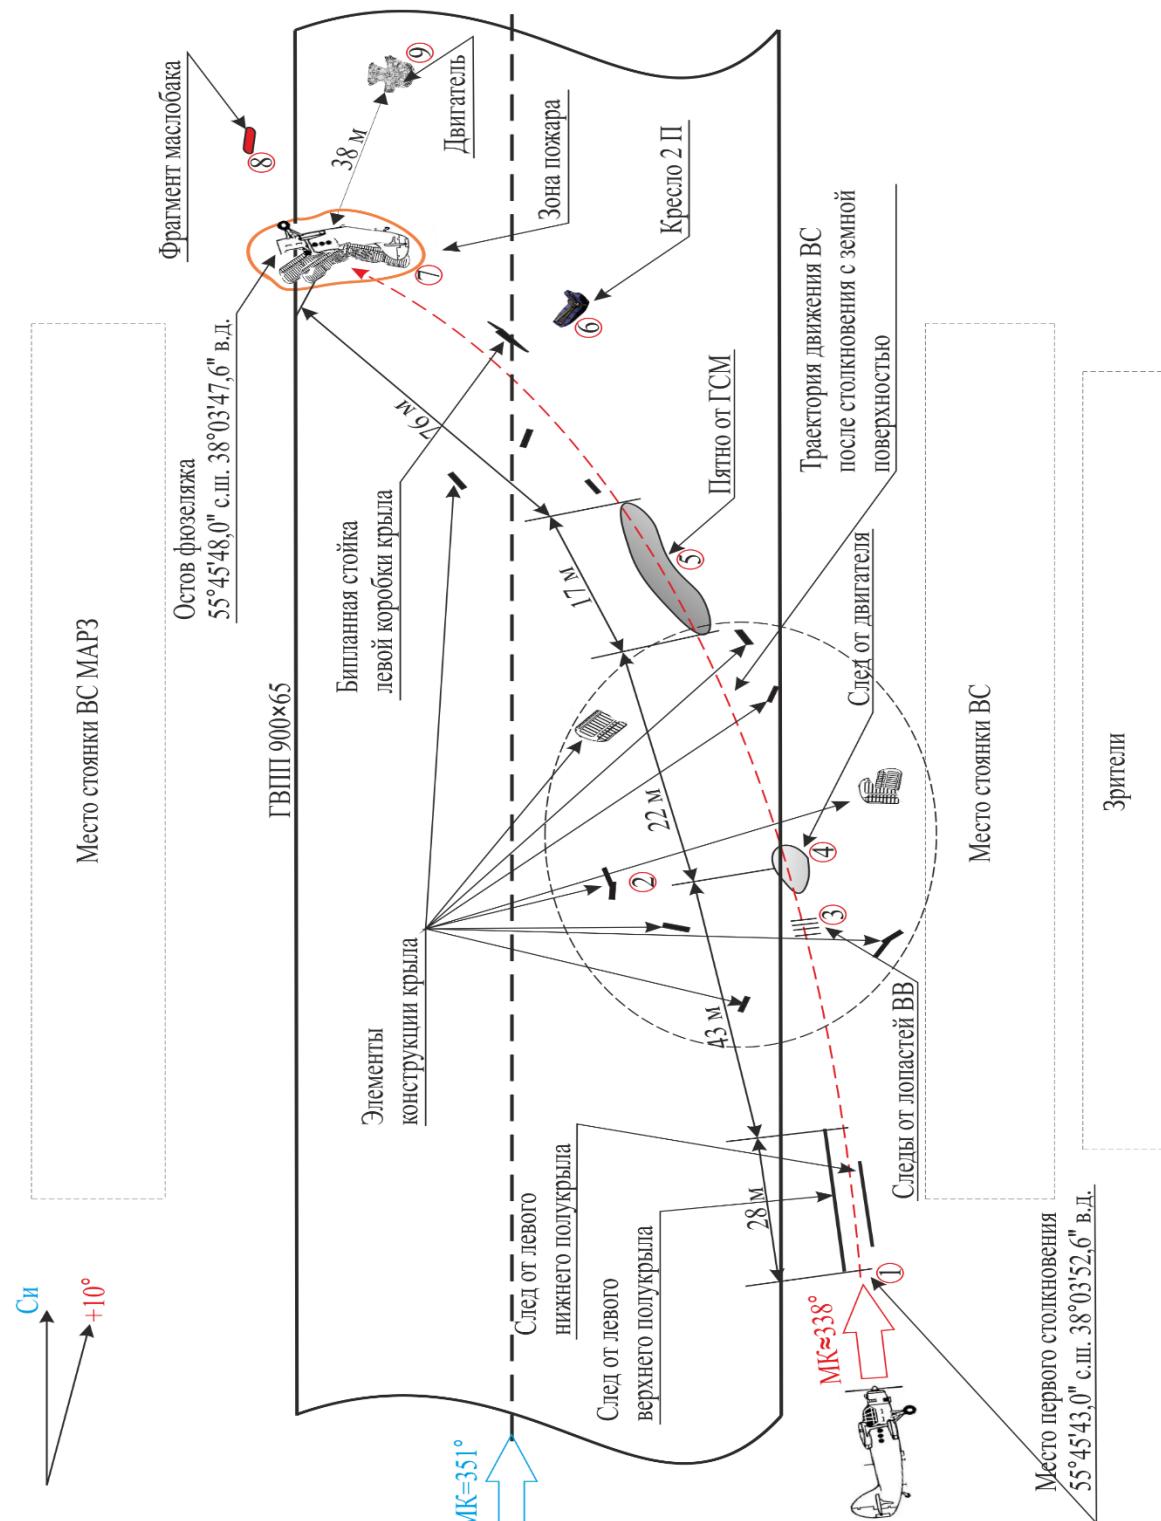
Рис. 2 Крошки места АП

В результате столкновения с землей воздушное судно полностью разрушилось: в момент падения произошло отделение двигателя от планера ВС, разрушение кабины экипажа, левых и правых консолей крыльев. В процессе движения по ГВПП после столкновения с землей фюзеляж ВС получил значительные повреждения.

Планер самолета находился на удалении 180 м от места первого касания ВС земли. Двигатель находился на удалении 220 м от места первого касания (Рис. 2).

Характер повреждения лопастей ВВ свидетельствует об их вращении в процессе падения самолета и подводе к ним мощности от двигателя.

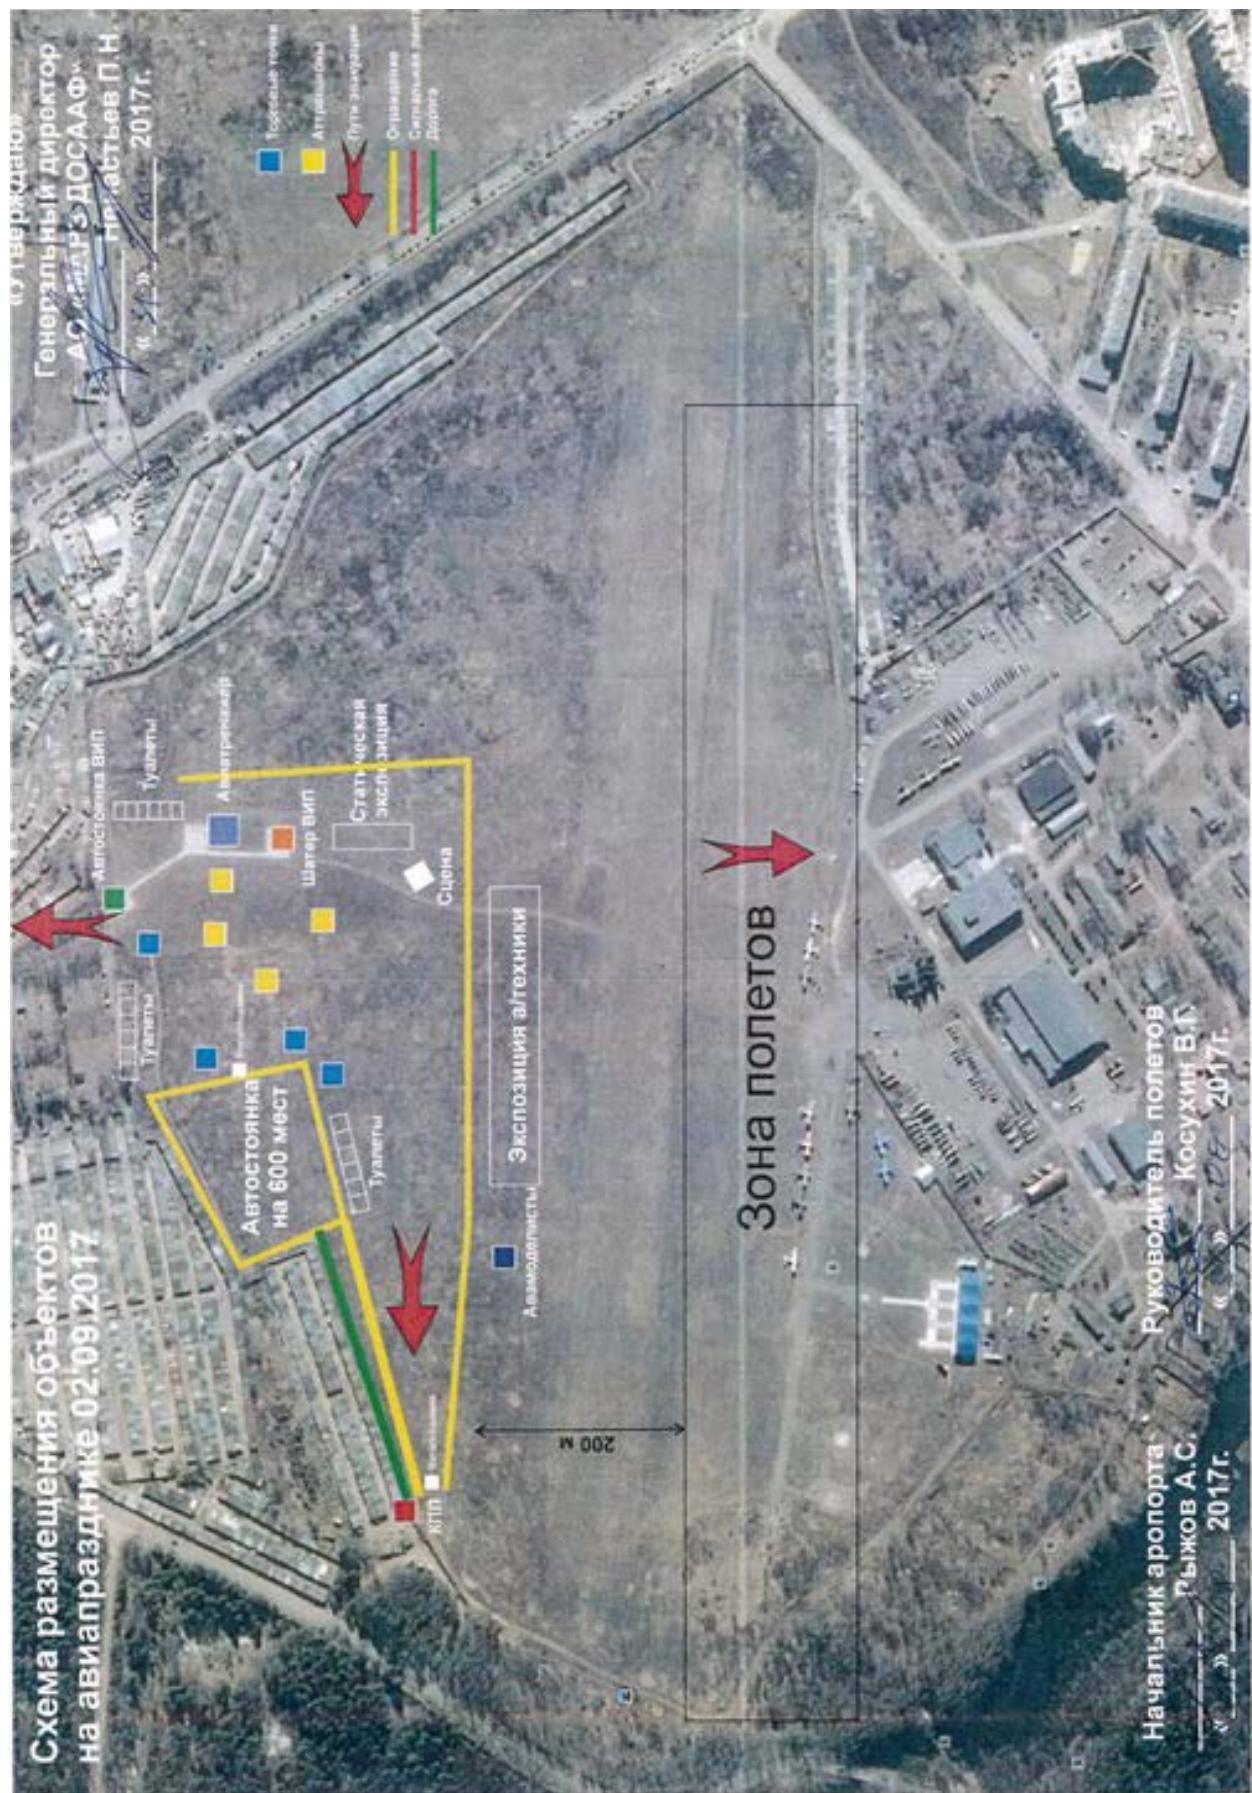
Рис. 3. Схема расположения объектов на аэродроме

При подготовке к полетам начальником службы движения аэродрома разработана «Временная инструкция по производству полетов при проведении воздушного праздника 02.09.2017 в честь 70-й годовщины самолета Ан-2 на аэродроме Черное Московской области», утвержденная 31.08.2017 генеральным директором АО «Московский АРЗ ДОСААФ». На летном поле были организованы стоянки для прилетающих самолетов, определено и обозначено место для нахождения зрителей при выполнении полетов и парашютных прыжков (Рис. 3).

Необходимо отметить, что экспозиция авиатехники на аэродроме размещалась на удалении менее 200 м от оси пилотирования ВС при выполнении демонстрационных полетов, что не соответствовало требованиям статьи 73 Воздушного кодекса РФ.

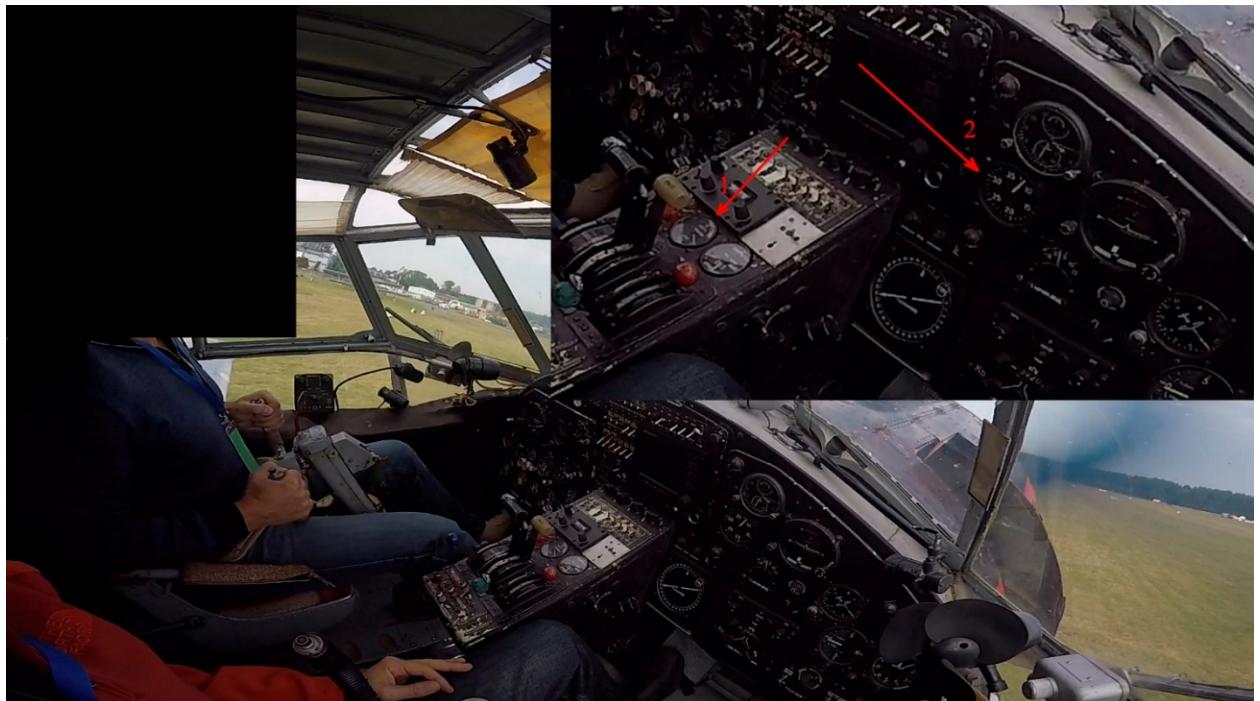
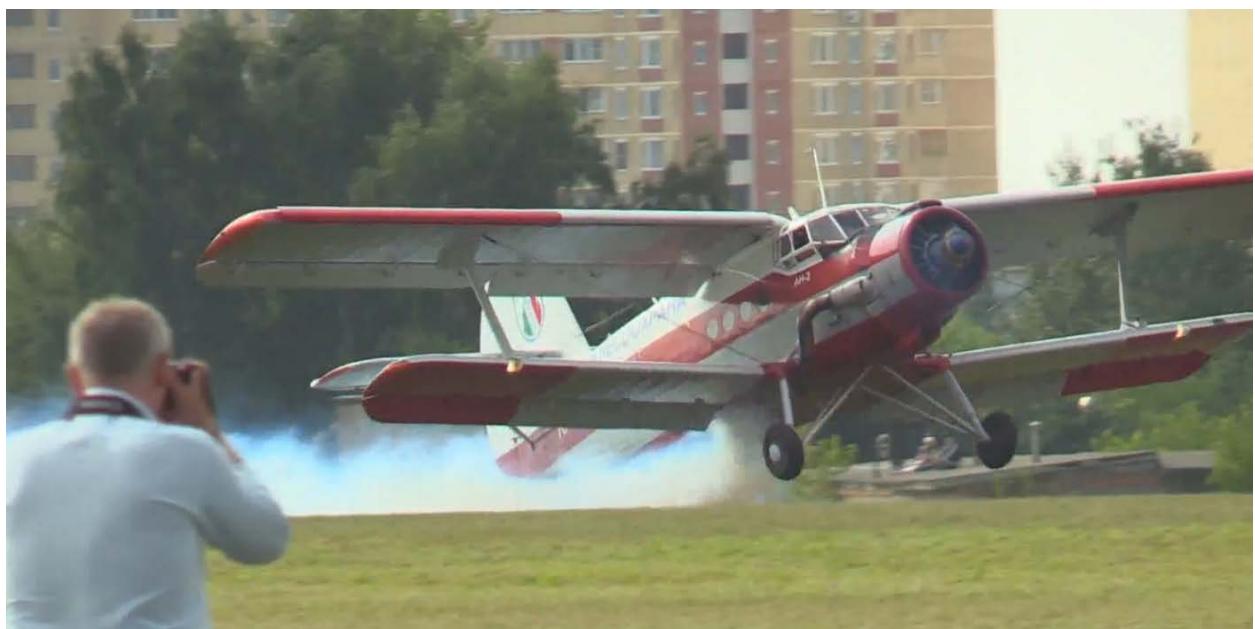
Рис. 4. Взлет самолета 02.09.2017

Взлет для выполнения демонстрационного полета был выполнен в 09:11. Согласно видеосъемке с камеры, установленной внутри кабины самолета, взлет производился с закрылками, выпущенными на угол около 30° , на взлетном режиме работы двигателя, с магнитным курсом взлета 351° . Активное пилотирование при взлете и в ходе дальнейшего полета производил пилот с левого пилотского сиденья (КВС). Отрыв ВС был произведен на скорости ≈ 60 км/ч при положении штурвала практически полностью «на себя» (Рис. 4 а, б). Несмотря на заправку некондиционным топливом, самолет хорошо набирал высоту и скорость, двигатель ВС работал устойчиво.

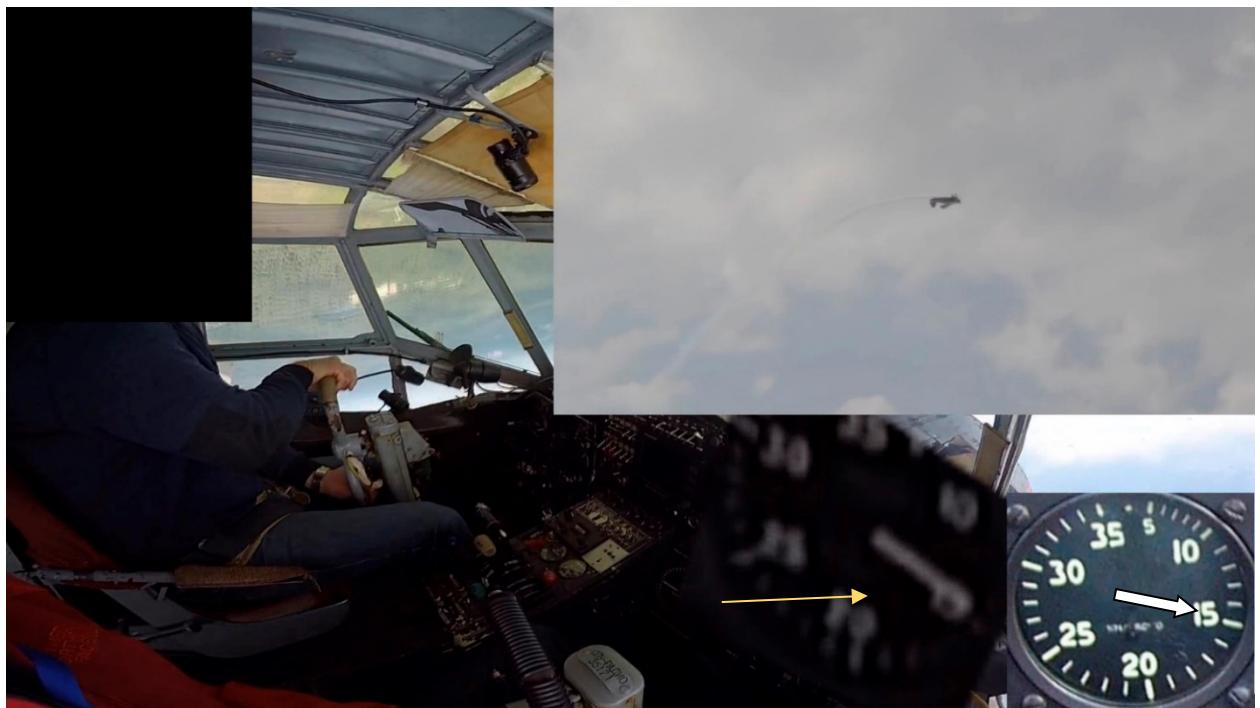
Рис. 5. Выполнение сложного пилотажа «бочка»

После взлета и уборки закрылков КВС выполнил полет по кругу с набором высоты до 400 м и после 4-го разворота приступил к выполнению фигуры сложного пилотажа «бочка» с левым вращением (Рис. 5). Следует отметить, что РЛЭ самолета Ан-2 не предусматривает выполнение фигур высшего и сложного пилотажа.

Стрелка на рисунке указывает на указатель скорости УС-35у в момент выполнения «бочки». Так как цифры на указателе скорости размыты, в правом нижнем углу рисунка выполнена вставка фотографии указателя скорости УС-35 с нанесенной на него стрелкой текущего значения скорости, которая определена по видеозаписи при большом увеличении на соответствующей аппаратуре (далее на рисунках будут аналогично указаны значения скорости ВС по этапам полета).

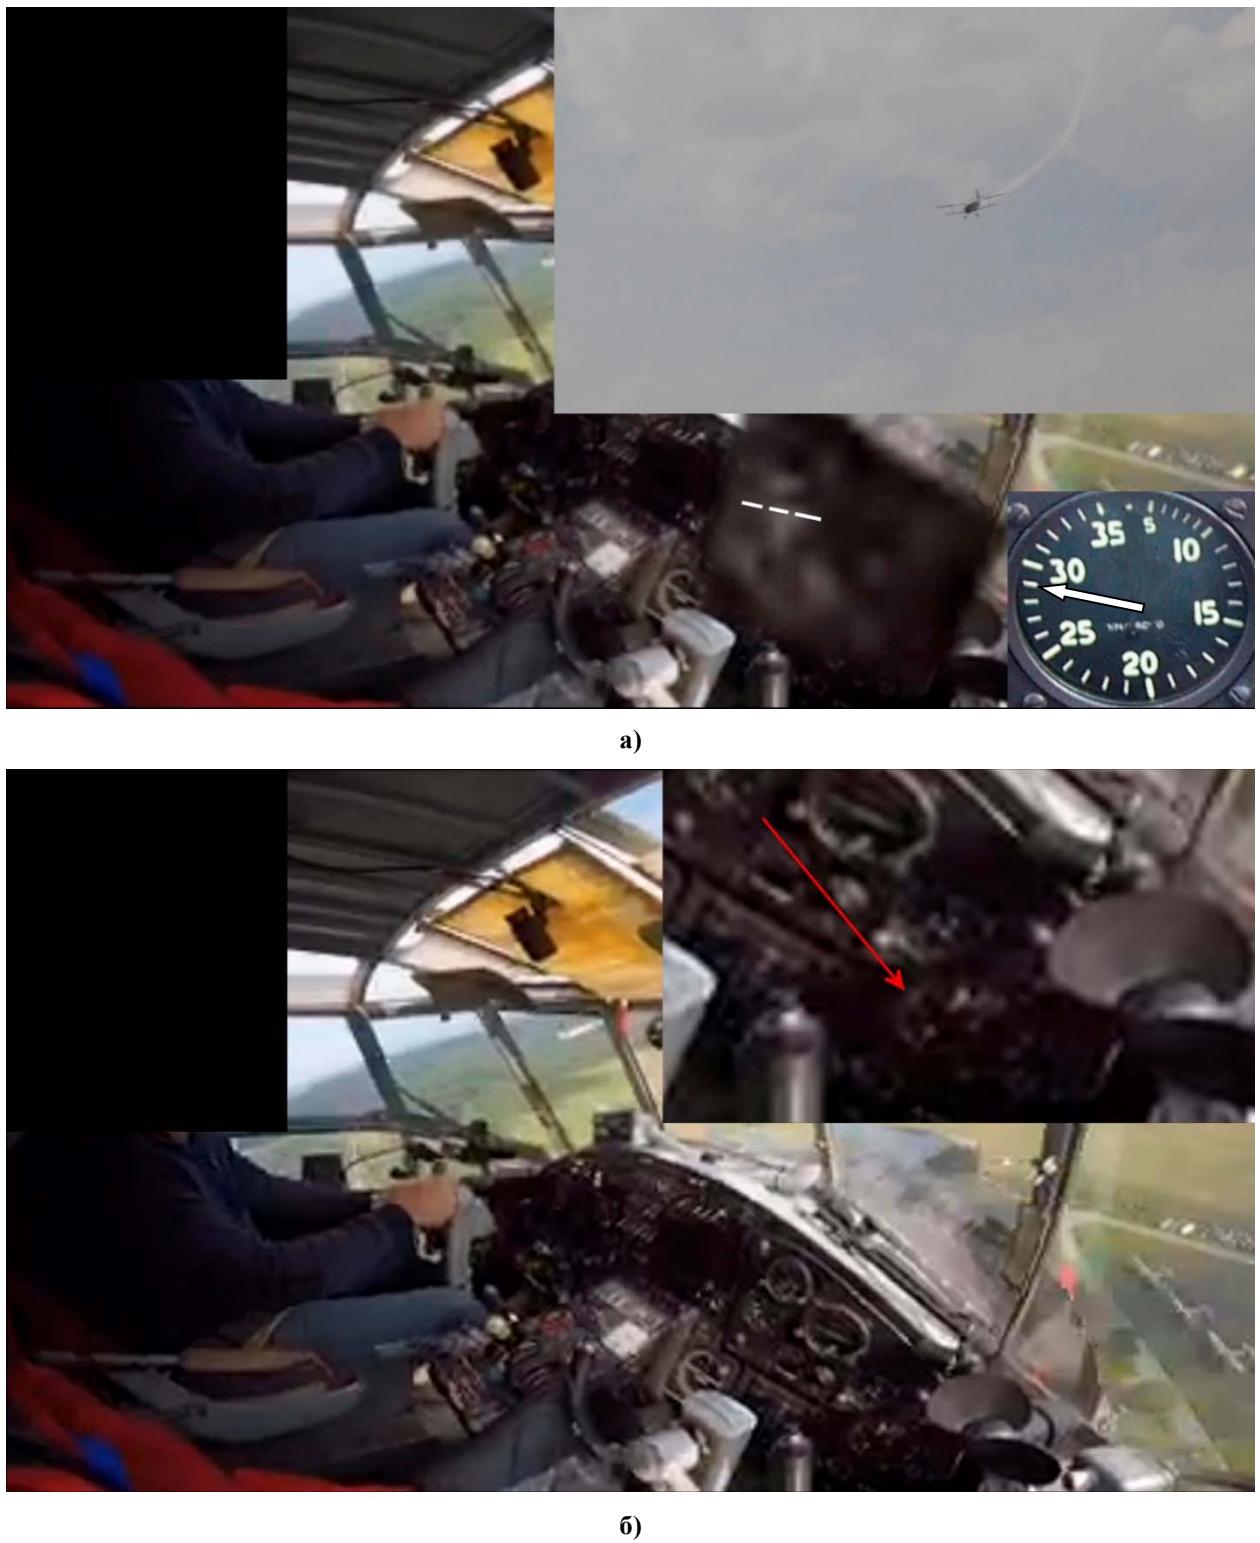
Рис. 6. Снижение ВС после выполнения фигуры сложного пилотажа «бочка»

После выполнения фигуры «бочки» пилот выполнял моторное снижение по направлению к ГВПП, отдав колонку штурвала «от себя» приблизительно на 1/4 часть хода от нейтрального положения. В процессе снижения приборная скорость увеличилась до 290 км/ч, вертикальная скорость снижения достигла ~ 15 м/с (Рис. 6 а, б). На видеосъемке не видны показания высотомера ВД-10. Расчетным путем определено, что к моменту достижения скорости 290 км/ч высота полета составляла ~ 150 м.

Пунктиром на рис. 6 а показан указатель скорости УС-35у, на котором, при данном качестве рисунка, не видно значение скорости полета, однако при большом увеличении была определена скорость 290 км/ч.

«Скорость полета при снижении выдерживать такую же, на какой производился горизонтальный полет перед снижением. Скорость при снижении не должна превышать при полете в спокойном воздухе 220 км/ч, а при полете в болтанку 190 км/ч».

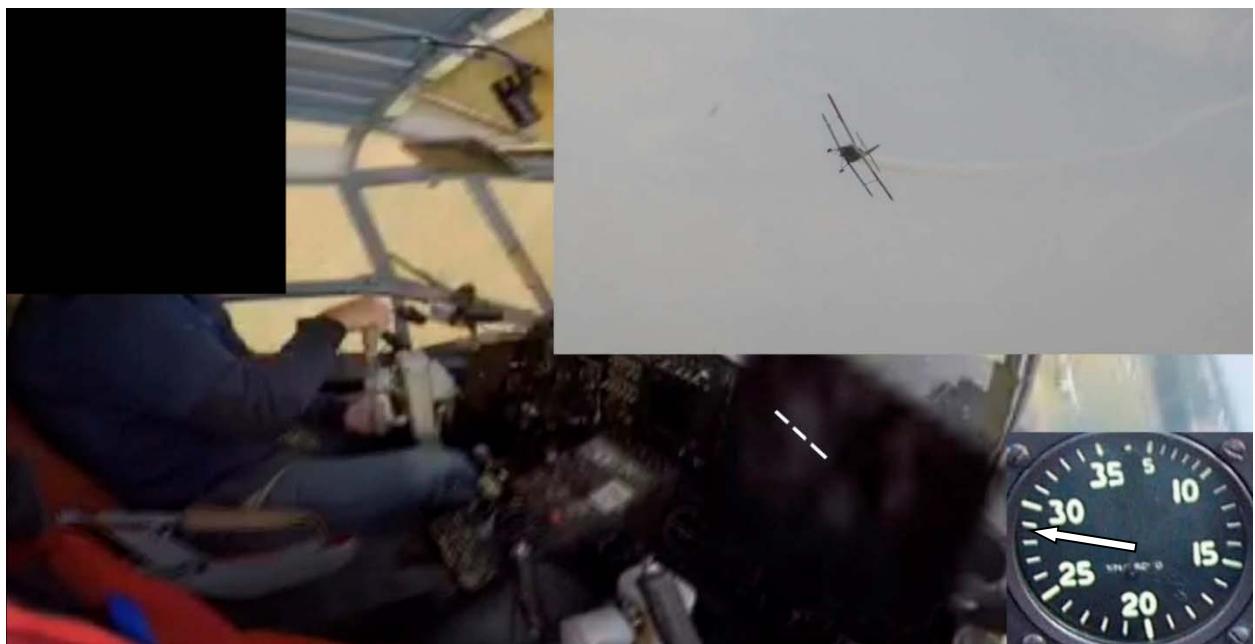
Рис. 7. Выход самолета за максимально допустимый угол крена

За 7 с до АП, на снижении, штурвал был отклонен пилотом полностью влево (в течение 2 с), вследствие чего угол крена достиг величины 70...80° (Рис. 7). Максимально допустимый угол крена при пилотировании, предусмотренный РЛЭ самолета Ан-2, составляет 45°.

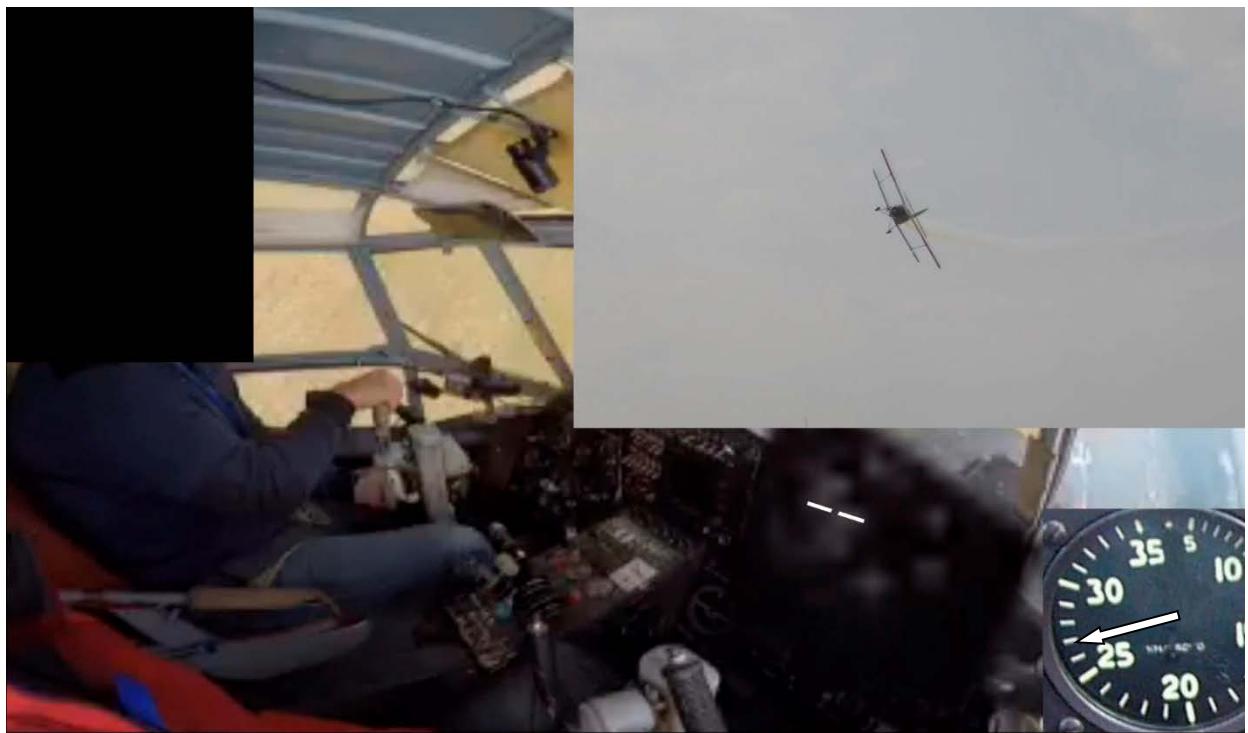
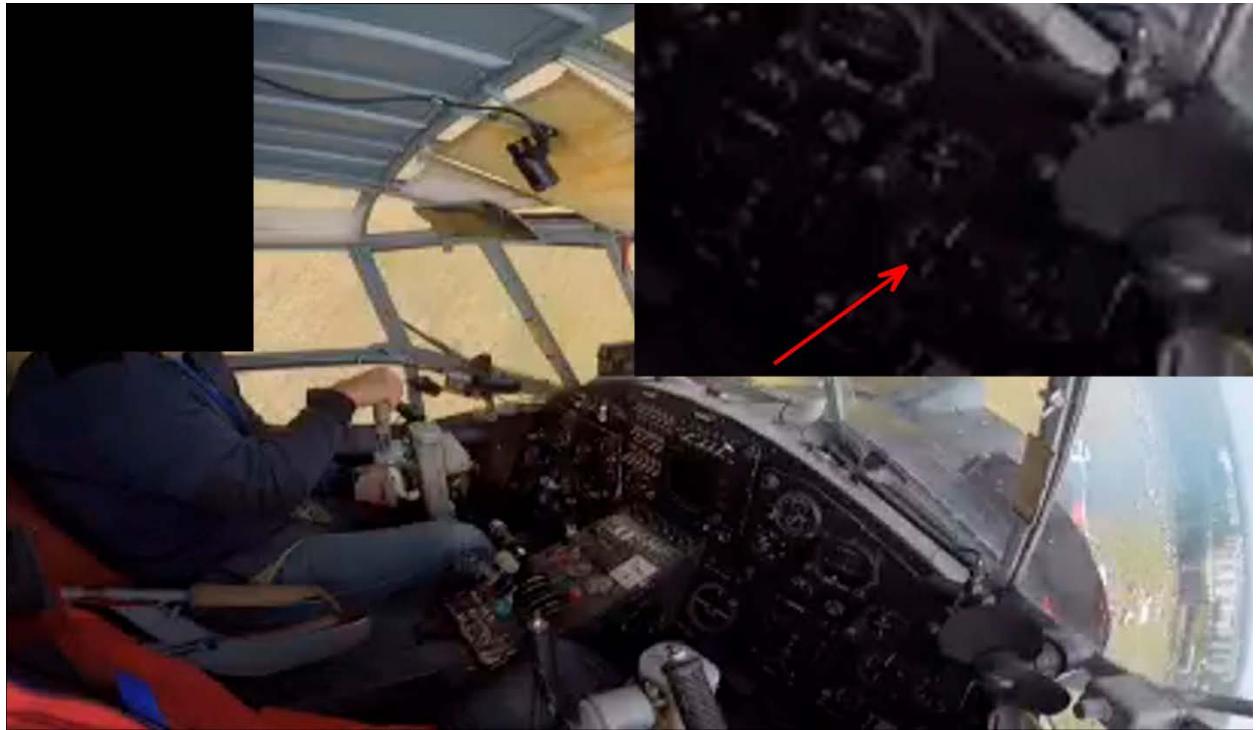
Рис. 8. Положение ВС за 4 с до АП

За 4 с до АП, видимо для прекращения снижения, колонка штурвала была взята пилотом «на себя» приблизительно на 1/2 хода от нейтрального положения. При этом произошло некоторое снижение приборной скорости с 300 км/ч до 265...270 км/ч, показания вариометра ВР-10 не изменились (Рис. 8 а, б).

а) Приборная скорость 270 км/ч (указана пунктиром)

б) Показания вариометра ≈ 15 м/с (указано стрелкой)

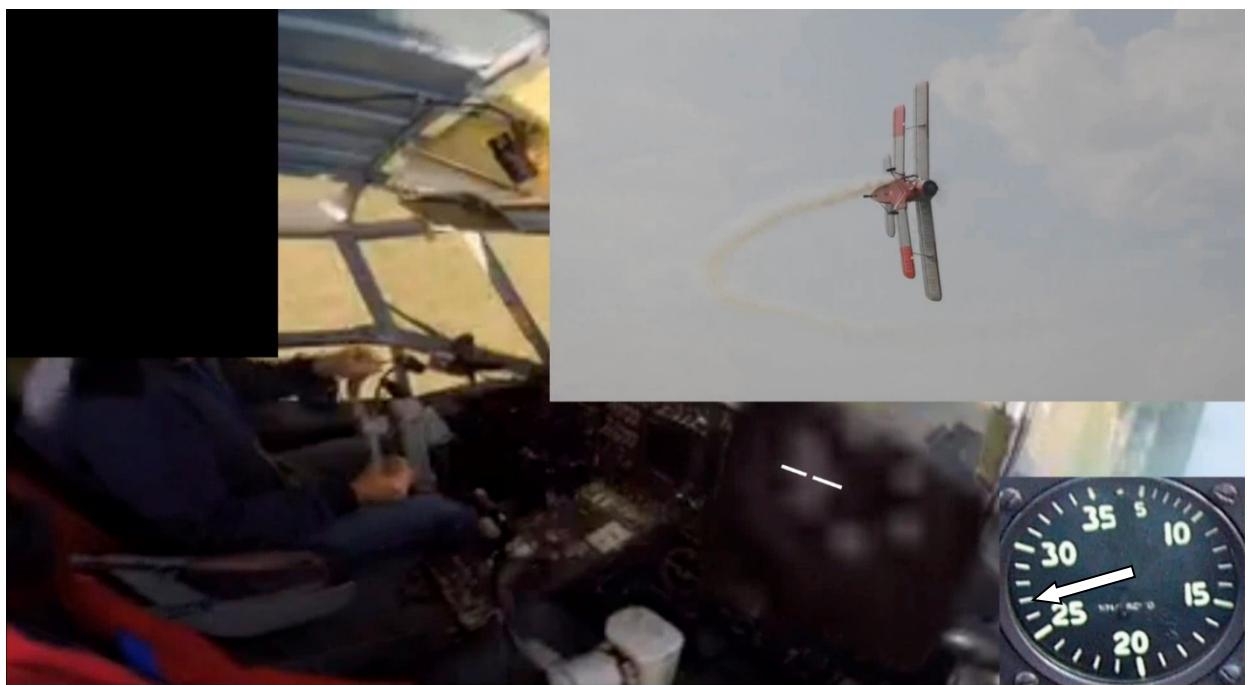
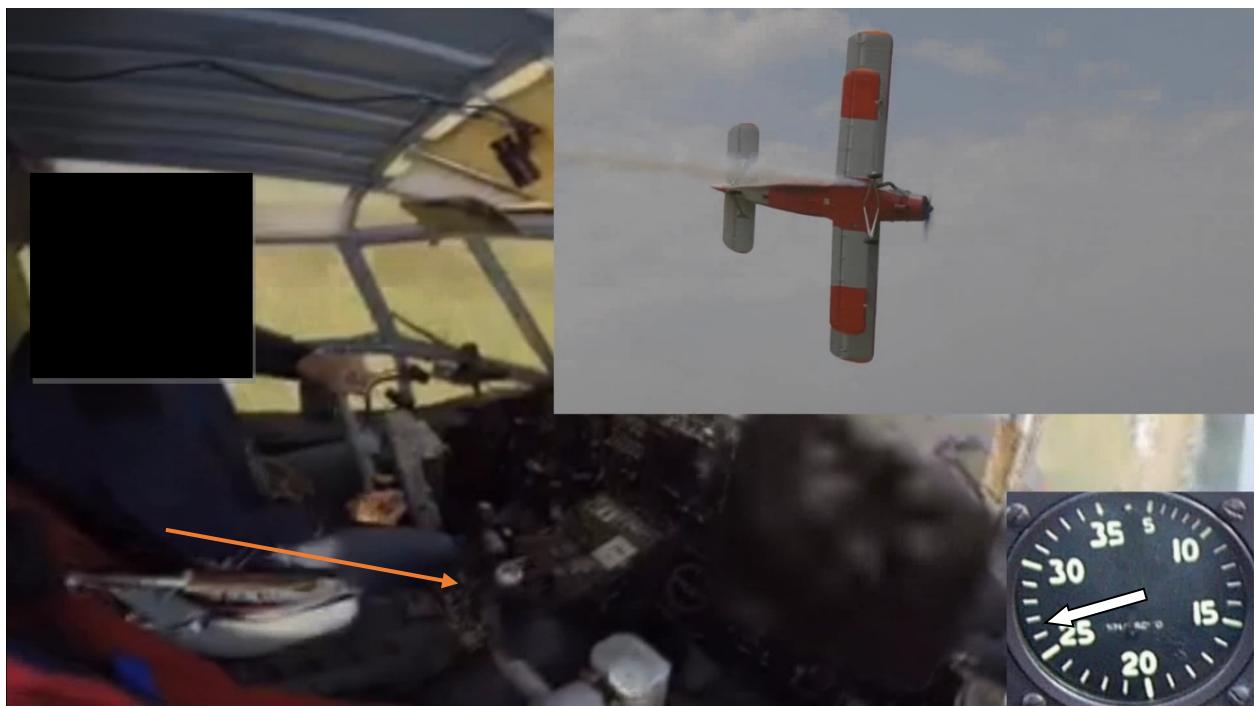
Рис. 9. Положение самолета перед столкновением с земной поверхностью

За 2 с до столкновения ВС с землей, на скорости ≈ 270 км/ч, при положении колонки штурвала «на себя» приблизительно на $3/4$ хода от нейтрального положения, КВС отклонил штурвал вправо, сначала приблизительно на $3/4$ хода, а через секунду - до упора, с последующим значительным отклонением «правой ноги» б). При этом видно, что правый

штурвал отклонен не на полную величину (указано стрелкой на Рис. 9б). ВС продолжило снижение, при этом величина левого крена практически не уменьшилась.

а) За 2 с до столкновения ВС с поверхностью земли, $V_{пр} \approx 270$ км/ч

б) За 1 с до столкновения ВС с поверхностью земли, $V_{пр} \approx 265$ км/ч

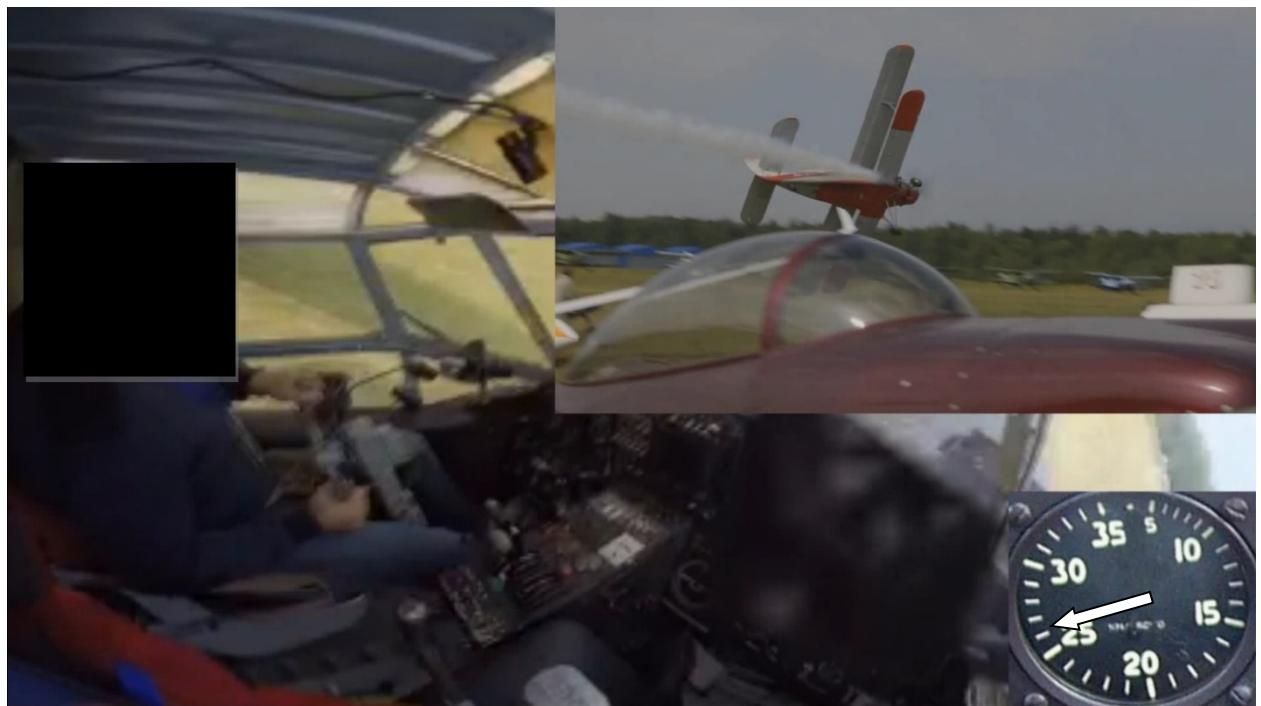
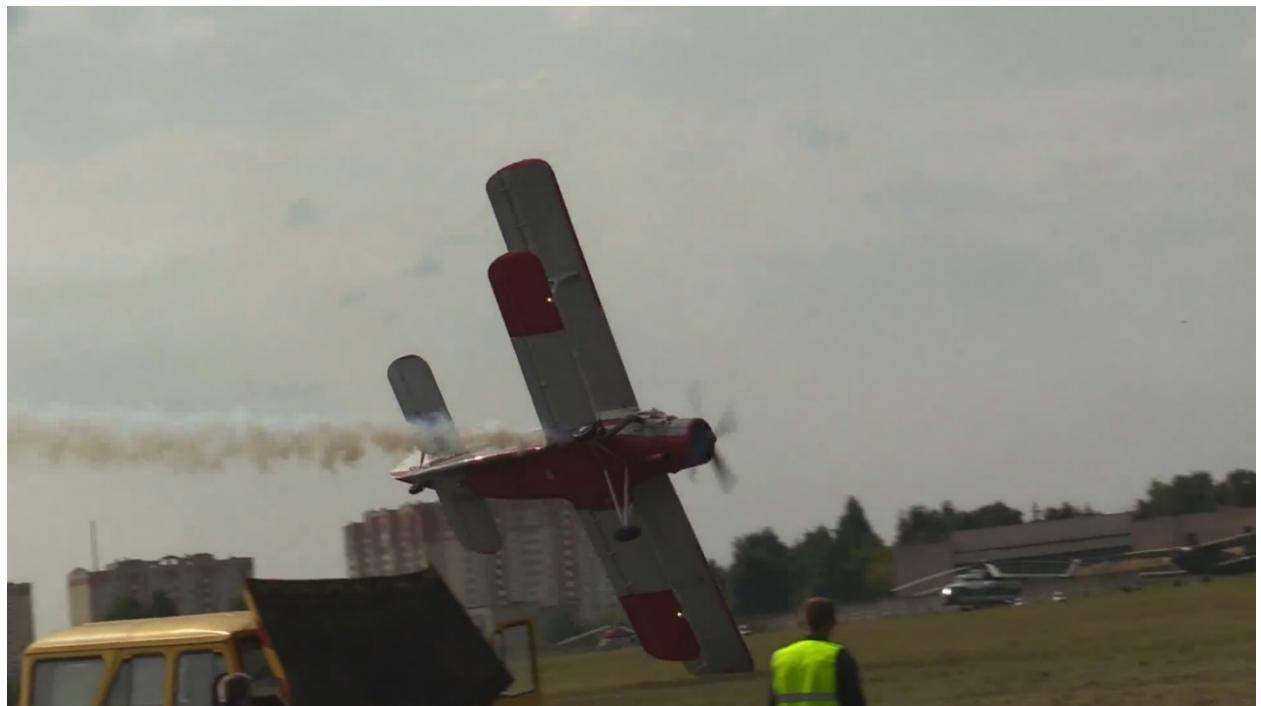
Рис. 10. Первое столкновение самолета с земной поверхностью

Перед касанием левой бипланной коробкой земли колонка штурвала была взята практически полностью «на себя» и полностью дана правая нога (Рис. 10а, б), что, наиболее вероятно, привело к выводу самолета на режим сваливания (определен по увеличению левого крена, несмотря на отклонение штурвала «вправо»).

а) Положение органов управления ВС перед столкновением с землей

б) Касание ВС левой бипланной коробкой земли

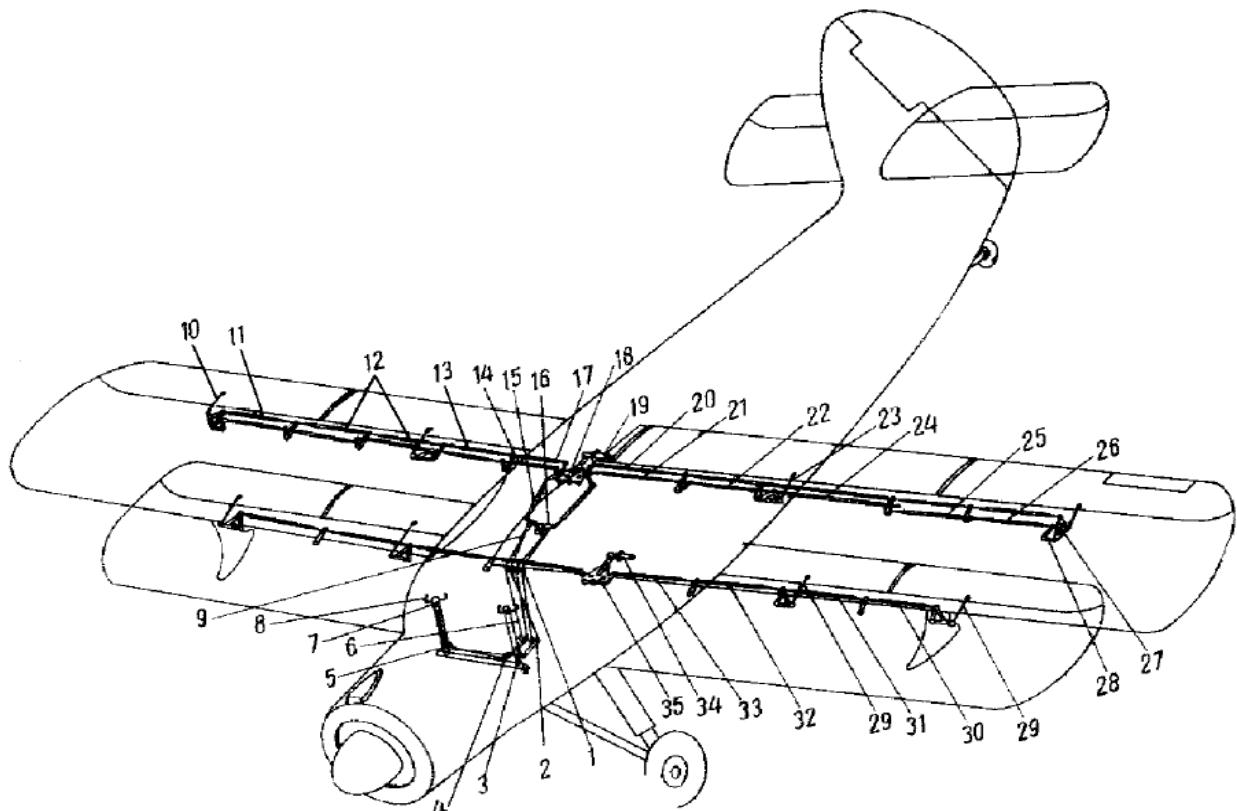
Рис. 11. Схема управления самолетом по крену

Необходимо отметить, что особенностью управления по крену на самолете Ан-2 является применение двух независимых тросовых проводок управления от левого и правого штурвалов, приходящих на одну двуплечую качалку, расположенную на шпангоуте № 6 (Рис. 11).

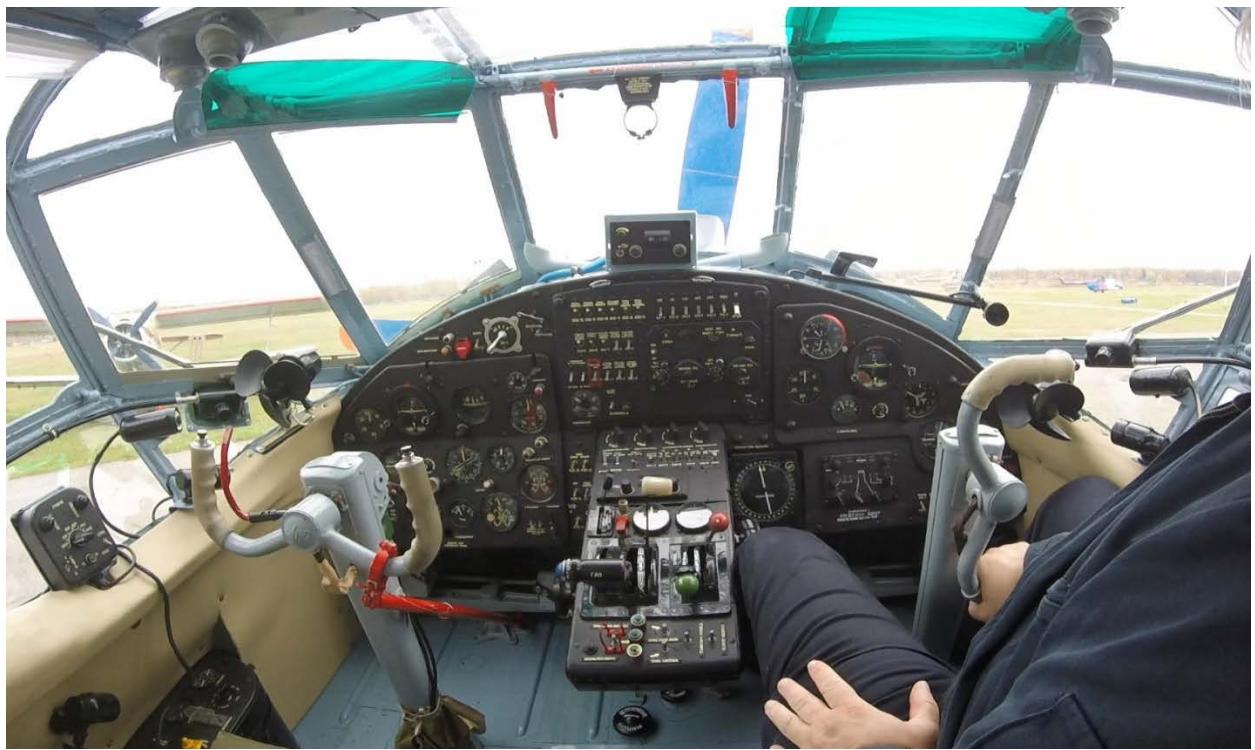
Рис. 12. Наземный эксперимент

Эксперимент, выполненный на земле с установленной струбциной на левом штурвале и отклонением правого штурвала по крену (Рис. 12), показал возможность перемещения штурвала от левого упора до правого упора (т. е. во всем имеющемся диапазоне) за счет вытягивания проводки управления, при этом элероны отклонялись на угол менее половины хода, а усилия (по экспертной оценке летчика-испытателя) были равны величинам, приходящим на штурвал по крену на скоростях порядка 220 – 250 км/ч.

Перед данным экспериментом, в соответствии с технологией ремонта и Регламентом технического обслуживания самолета Ан-2, натяжение тросов в канале крена было проверено и отрегулировано (значения составляли $60 \div 65$ кг).

Усилия на штурвале по крену возрастают с ростом скорости полета. На скоростях порядка 220 км/ч усилия являются приемлемыми (в количественном отношении порядка 15 – 20 кг), а на скоростях 250 км/ч и выше являются значительными и затрудняют удерживание штурвала по крену в полностью (до упора) отклоненном состоянии.

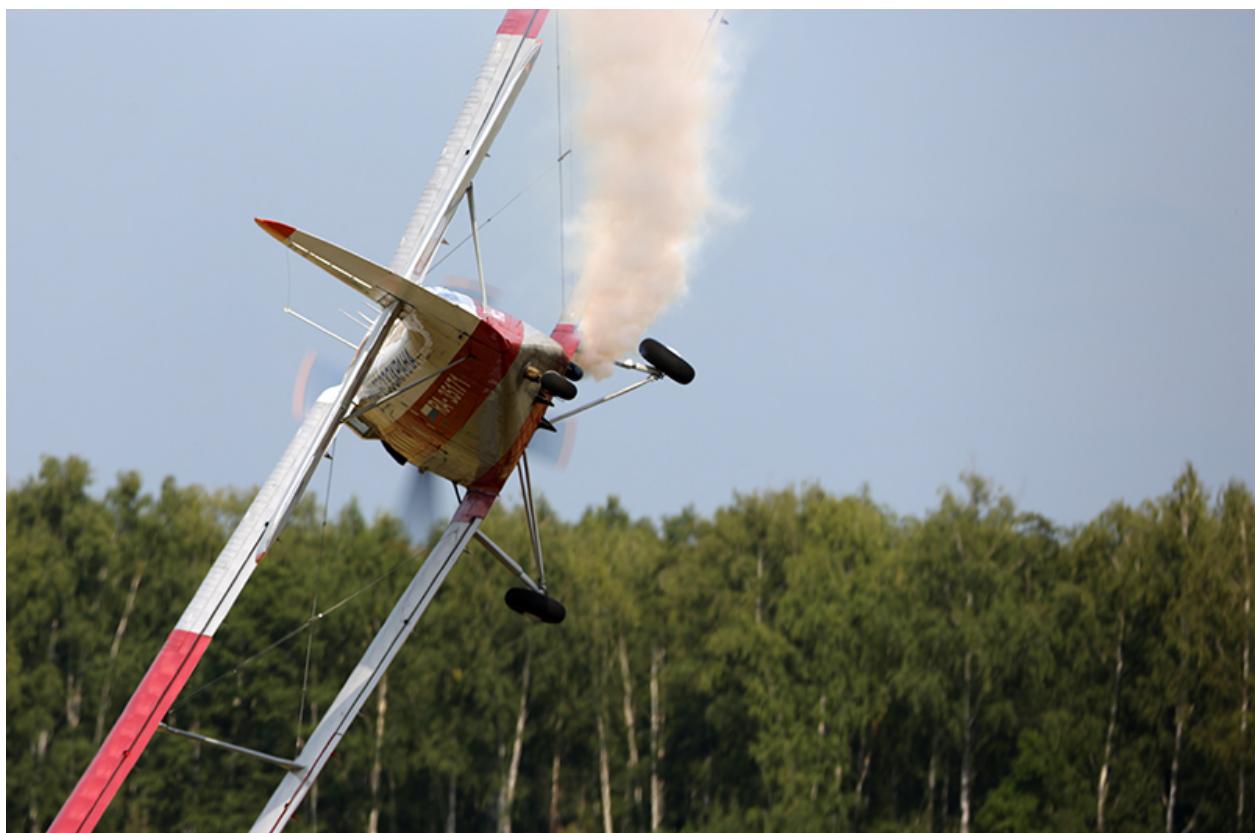
Рис. 13. Положение элеронов перед столкновением ВС с землей

Анализ видеозаписи из кабины экипажа, синхронизированный по времени с внешней видеозаписью, показал, что перед столкновением с землей, при увеличении продольной перегрузки на скорости полета около 270 км/ч, происходило смещение по крену правого штурвала к нейтральному положению. В свою очередь, на видеозаписи, произведенной с земли, видно, что перед столкновением ВС с землей наблюдается не полное отклонение элеронов по крену, что увеличивает время вывода из крена (Рис. 13).

Таким образом, значительные величины шарнирного момента, возникшие на элеронах в процессе вывода самолета из разворота с креном $70-80^\circ$ на скорости около 270 км/ч со значительной вертикальной перегрузкой, при полностью отклоненном штурвале вправо пилотирующего пилота привели к возрастанию усилий в тросовой проводке в поперечном канале (по элеронам) и, как следствие, уменьшению углов отклонения элеронов за счет вытяжки тросовой проводки и, соответственно, возвращению правого (свободного) штурвала к нейтральному положению по крену. Это привело к увеличению потребного времени вывода самолета из крена.
