**МЕЖГОСУДАРСТВЕННЫЙ АВИАЦИОННЫЙ КОМИТЕТ
КОМИССИЯ ПО РАССЛЕДОВАНИЮ АВИАЦИОННЫХ ПРОИСШЕСТВИЙ**

**ОКОНЧАТЕЛЬНЫЙ ОТЧЁТ
ПО РЕЗУЛЬТАТАМ РАССЛЕДОВАНИЯ АВИАЦИОННОГО ПРОИСШЕСТВИЯ**

Вид авиационного происшествия	Авария
Тип воздушного судна	Ан-2С/Х
Государственный и регистрационный опознавательные знаки	RA-40649
Собственник	Частное лицо
Авиационная администрация	Красноярское МТУ Росавиации
Место происшествия	РФ, 250 км западнее п. п. Тура Эвенкийского района Красноярского края, координаты: 64°52'21.67" с. ш., 095°20'53.87" в. д.
Дата и время	30.07.2018, 20:30 местного времени (13:30 UTC), день

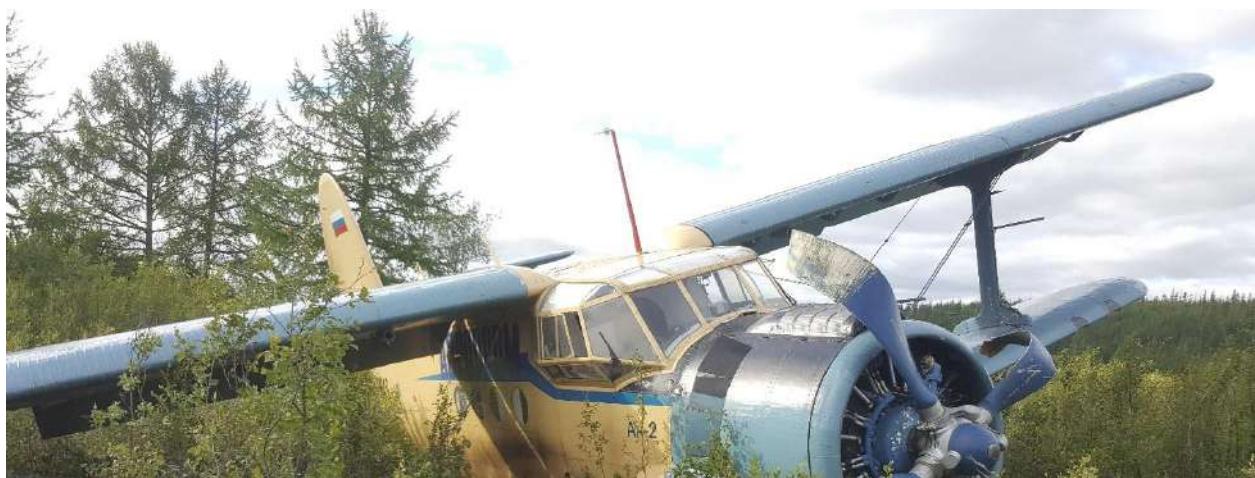
Рис. 1. Состояние воздушного судна после АП

В результате АП самолёт получил значительные повреждения (Рис. 1).

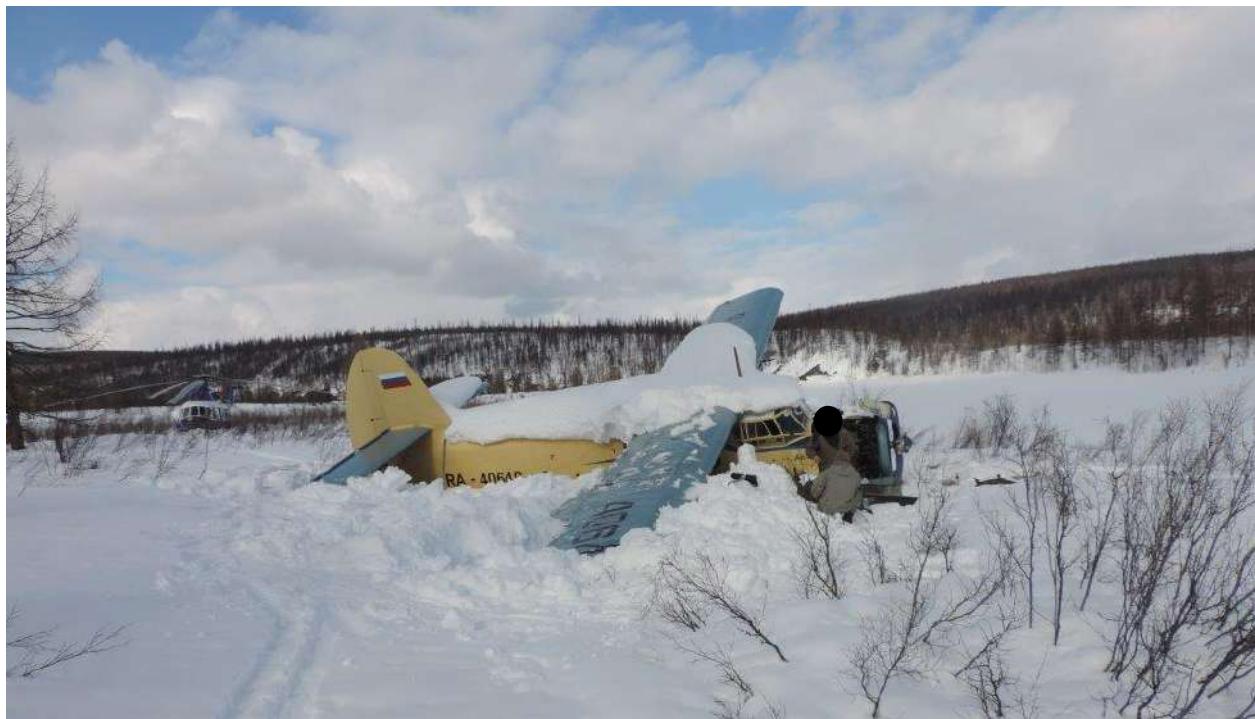
Рис. 2. ВС на месте АП 02.04.2019

Так как комиссии сразу не удалось прибыть на место АП, повреждения первоначально были определены по фотографиям после АП, представленным собственником ВС. Осмотр ВС и подробное описание повреждений было составлено после доставки комиссии на место АП 02.04.2019 (Рис. 2).

Лопасти воздушного винта загнуты назад в сторону двигателя.

Разрушена правая консоль нижнего крыла и правая бипланная стойка крыльев с обрывом узлов несущих лент-расчалок. Деформирована правая консоль верхнего крыла с разрывом полотняной обшивки снизу и видимой деформацией нервюра крыла.

Повреждена правая сторона фюзеляжа в районе шпангоута № 5.

Разрушена правая пирамида шасси.

Разрушена хвостовая установка.

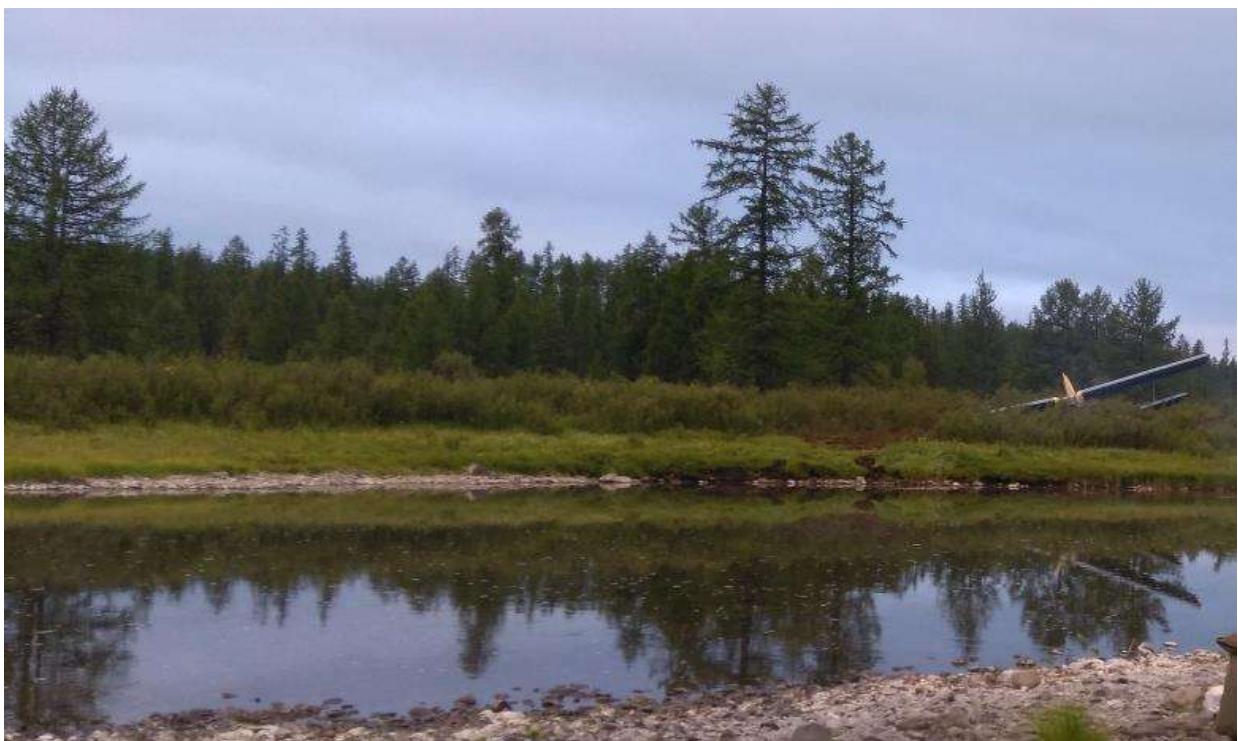
Рис. 4. Место АП

Место столкновения ВС с земной поверхностью (Рис. 4) определено по фотографиям места АП и ВС, сделанным пассажирами, и из объяснений экипажа и пассажиров, а также комиссией по прибытии на место АП. Координаты места АП предоставлены экипажем ПС ВС Ми-8Т.

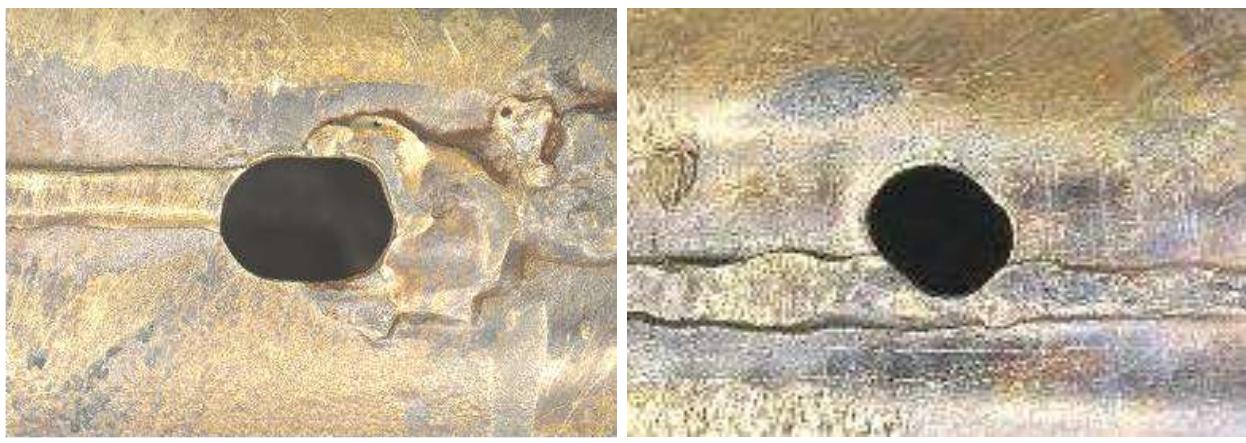
На исследуемых жаровых трубах отверстия под болт крепления трубы к гибкому патрубку приобрели овальную форму (Рис. 5). На жаровой трубе № 1 (правая жаровая труба) других повреждений не обнаружено. Геометрические измерения отверстий под болты крепления показали, что отверстия в обеих жаровых трубах имеют форму овала с

примерными размерами осей 9.5 мм и 6.5 мм, тогда как по чертежу отверстия должны иметь диаметр 6 мм.

Рис. 5. Виды овализированных отверстий под болты крепления жаровых труб к гибким патрубкам в жаровой трубе № 2 (а) и № 1 (б)

Зарождение разрушений в жаровой трубе № 2 произошло от границ оваллизированных отверстий под болт крепления трубы к гибкому патрубку.

По имеющимся статистическим данным, характеру нагружения жаровых труб в эксплуатации и результатам предыдущих исследований, наиболее вероятно, разрушения жаровой трубы № 2 носят усталостный характер и связаны с недопустимыми повреждениями отверстия под болт ее крепления к гибкому патрубку.

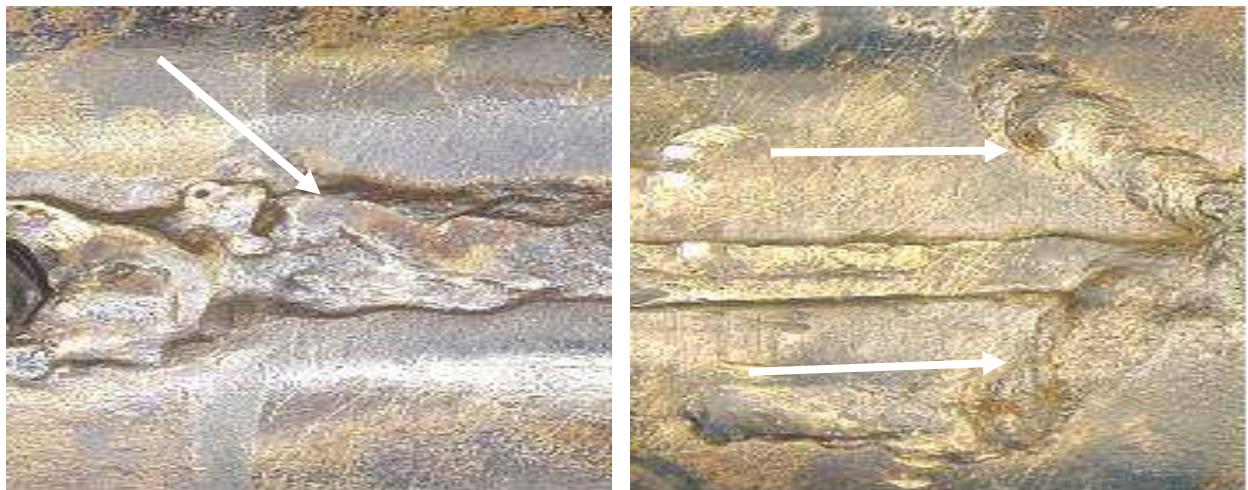
На жаровой трубе № 2 присутствуют сварочные швы заварки трещин в предыдущем ремонте (Рис. 6), с внутренней стороны жаровой трубы под ремонтным сварным швом выявлена трещина протяжённостью 32 мм (Рис. 7), от овализированных отверстий распространяются трещины (Рис. 8).

Рис. 6. Виды ремонтных сварочных швов (указаны стрелками) в жаровой трубе № 2

Проведённое исследование также показало, что при ремонте жаровой трубы № 2 при выполнении операций по завариванию имеющихся трещин длиной до 20 мм была нарушена технология ремонта, что привело к перегреву материала и его разупрочнению. При выполнении ремонта жаровой трубы при выполнении операции по устраниению трещины

длиной от 20 до 40 мм требуется устанавливать на указанную трещину накладку толщиной 1.1 мм, соблюдая требования о возможности плотной установки ремонтной трубы в гибкий патрубок, а не заваривать «на прямую», как это выполнено на жаровой трубе № 2. Если ремонтная накладка не даёт возможности плотной установки трубы в гибкий патрубок, данная жаровая труба бракуется.

5.4. В рамках организации СУБП исключить случаи несоблюдения технологии устранения трещин.

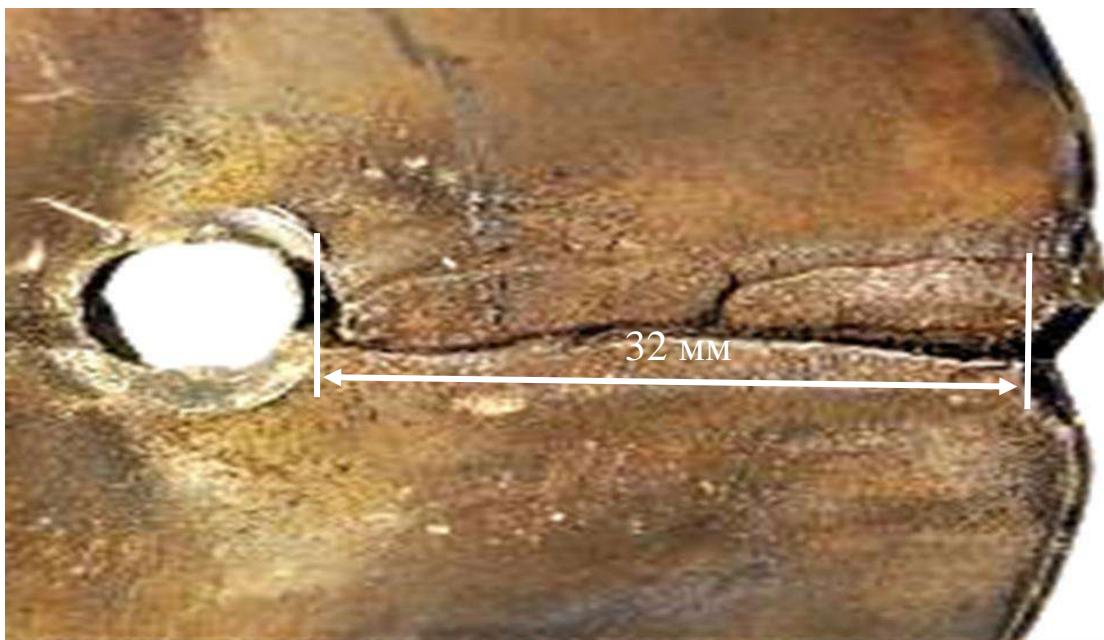
Рис. 7. Трещина с внутренней стороны жаровой трубы № 2 после её заваривания снаружи при ремонте

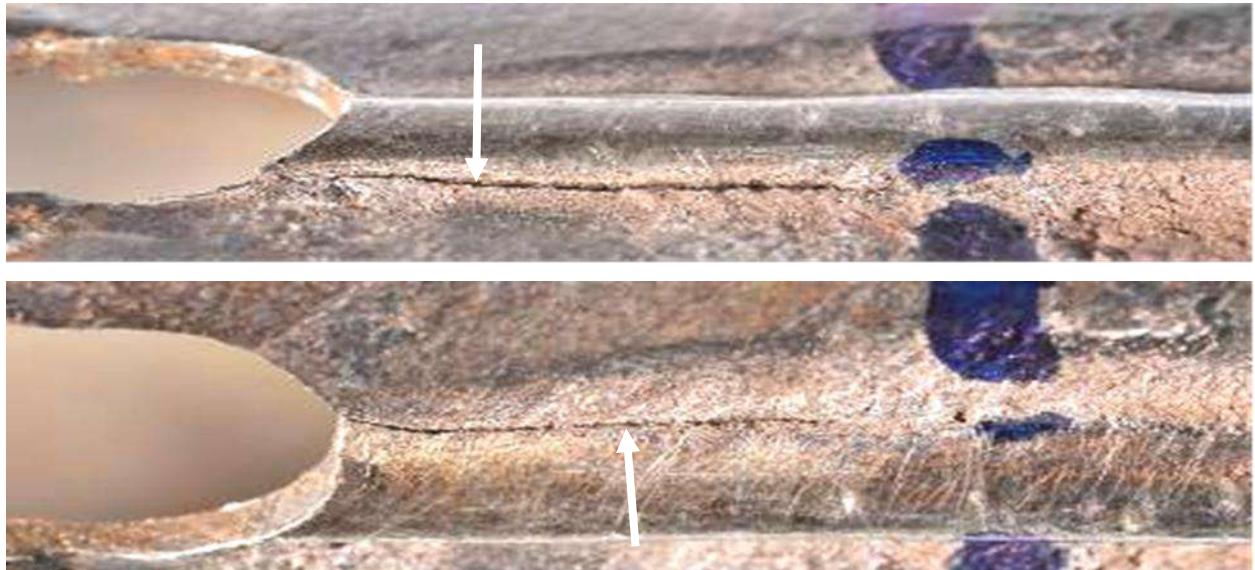
Рис. 8. Трещины в жаровой трубе № 2 (показаны белыми стрелками), выявленные при исследовании жаровых труб в ФАУ «Авиационный регистр Российской Федерации»

Разрушения жаровой трубы выхлопного коллектора самолёта Ан-2С/Х RA- 40649 произошли от границы оваллизированного отверстия под болт крепления трубы к гибкому патрубку и, наиболее вероятно, носят усталостный характер. Результаты проведённого исследования и анализ предыдущих исследований показывают, что для падения мощности двигателя и его тряски необходимо два условия: разрушение жаровой трубы и разрушение заслонки карбюратора вследствие воздействия горячих отработанных газов. Заслонка карбюратора в летнее время, как правило, закрыта и препятствует проникновению в карбюратор отработанных выхлопных газов.

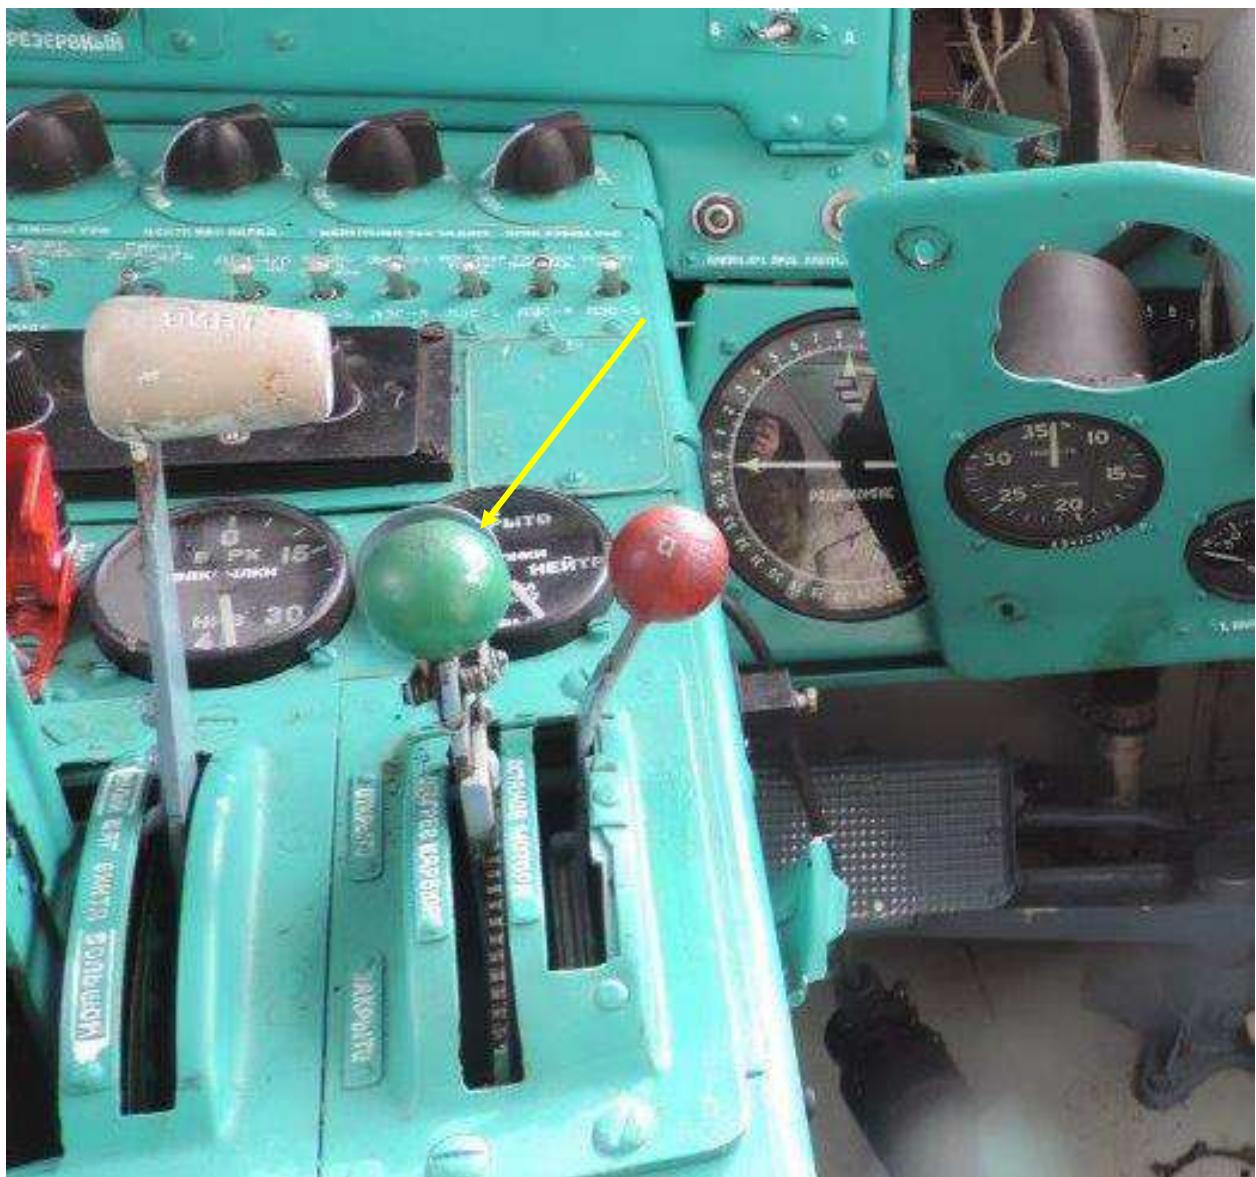
1. Механический фильтр МФМ-25. Стружка металлическая на фильтре отсутствует. Техническое состояние хорошее.
2. Центрифуга ТЦМ-25 испытана на герметичность – герметична. Чашка колпака ротора затянута и зафиксирована стопорным кольцом, внутри колпака слой центрофугованных загрязнений масла примерно за 40–50 часов налёта.
3. Фильтр-отстойник имеет незначительные загрязнения. После промывки проверена исправность стружкосигнализатора – исправен. Впоследствии фильтр-отстойник был установлен на двигатель другого самолёта АН-2 и испытан при опробовании двигателя – работоспособен.
4. В пилотской кабине сектор управления нормальным газом находится на упоре взлётного режима с изгибом рукоятки вперёд примерно на 30–40°. Сектор подогрева топливной смеси включён примерно на 30 % (Рис. 10), что соответствует открытому положению заслонки карбюратора также на ≈ 30 %.

Рис. 10. Положение рычага-сектора подогрева топливной смеси (показано жёлтой стрелкой)

В рассматриваемом случае заслонка карбюратора не была повреждена, но была открыта на $\approx 30\%$ (в летнее время, как правило, закрыта), что привело к попаданию в карбюратор горячих отработанных газов и потере мощности двигателя на взлёте.

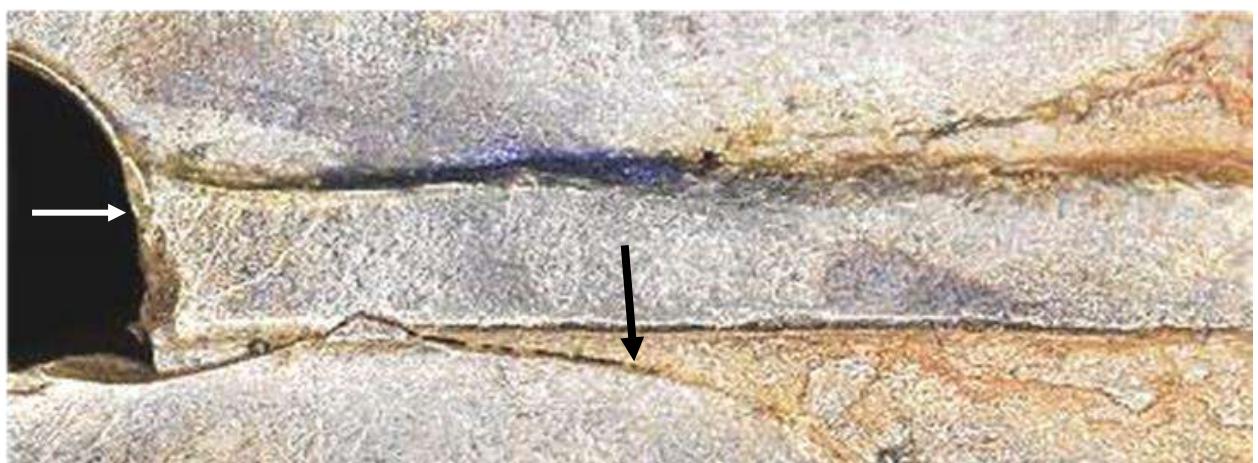
5. При осмотре жаровых труб обнаружено: выработка отверстий под болты крепления, провалы в сторону секций с остатком выше торца секции ниже допустимого, ремонтные сварочные швы и трещина 17 мм вниз от крепёжного отверстия на левой жаровой трубе (жаровая труба № 2) (показано чёрной стрелкой на Рис. 11).

Рис. 11. Трещина в жаровой трубе № 2 и оваллизированное отверстие (показано стрелкой)

В результате исследований установлено, что разрушения жаровой трубы № 2 выхлопного коллектора самолёта Ан-2С/Х RA- 40649, наиболее вероятно, носят усталостный характер и связаны с недопустимыми повреждениями отверстий под болты ее крепления к гибкому патрубку. При заваривании имеющихся трещин была нарушена технология ремонта, приведшая к перегреву материала и его разупрочнению.
