ПО РАССЛЕДОВАНИЮ АВИАЦИОННЫХ ПРОИСШЕСТВИЙ И ИНЦИДЕНТОВ  
ОКОНЧАТЕЛЬНЫЙ ОТЧЕТ  
ПО РЕЗУЛЬТАТАМ РАССЛЕДОВАНИЯ АВИАЦИОННОГО ПРОИСШЕСТВИЯ

| Тип воздушного судна: | Ан-28 |
| Регистрационный номер: | UP-A2807 |
| Дата и время авиационного события: | 03.10.2017, 12:53 UTC, ночь |

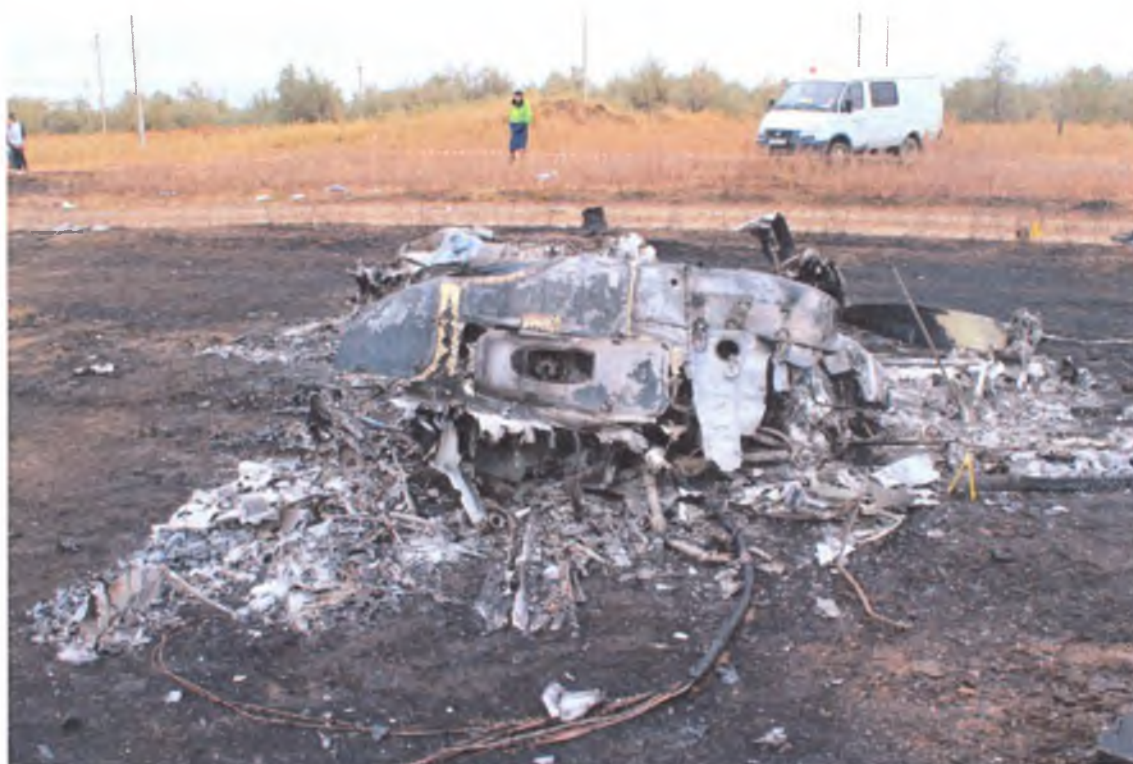
Основная часть элементов конструкции фюзеляжа сильно фрагментирована.

Рис. 2. Фрагменты разрушенного самолета №UP-A2807, правый двигатель.

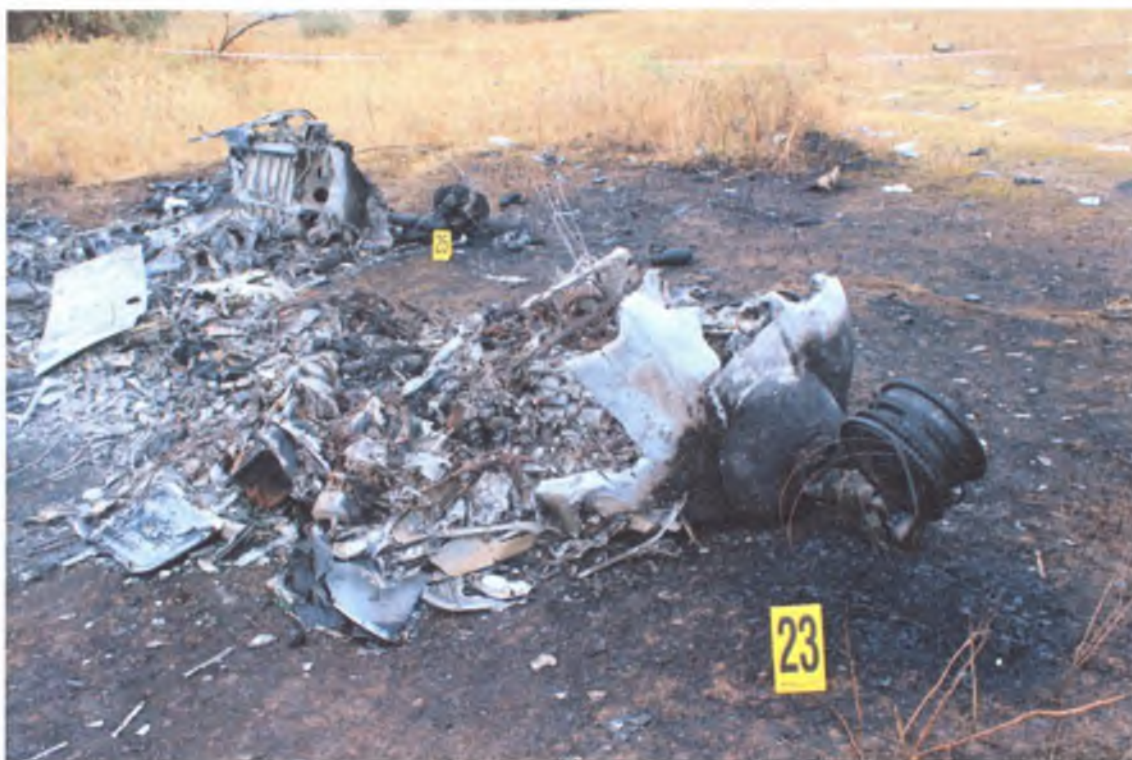
Рис. 3. Фрагменты разрушенного самолета №UP-A2807, фюзеляж и передняя стойка.

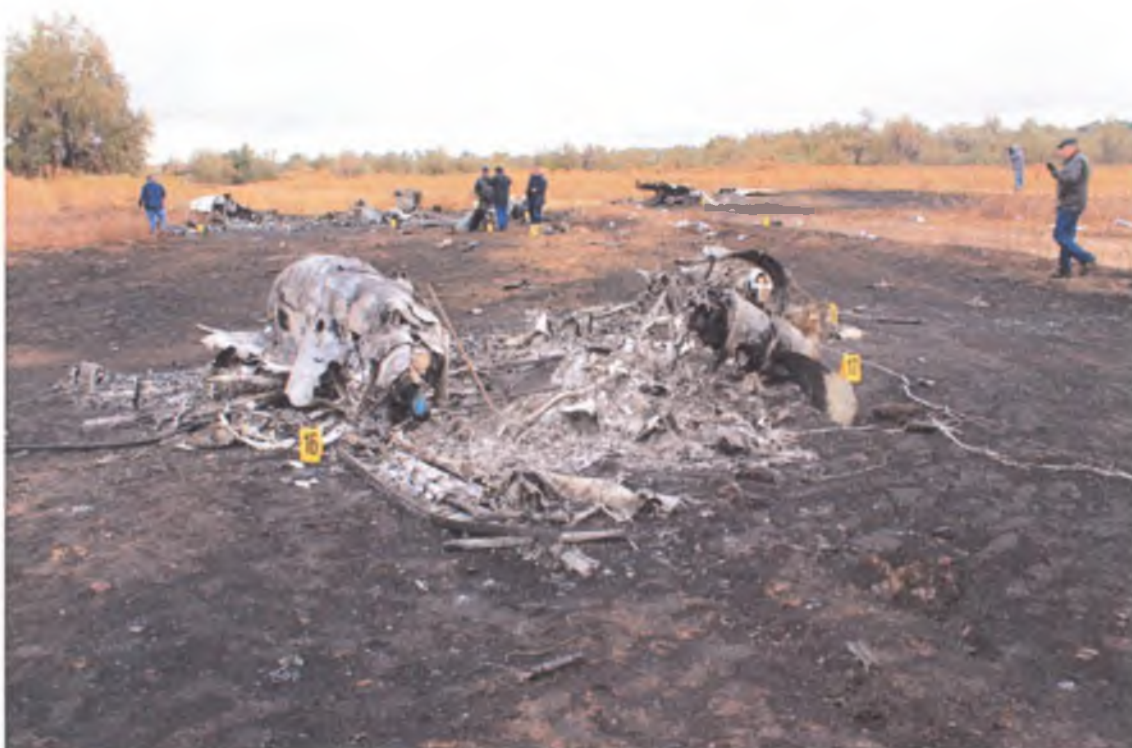
Рис. 4. Фрагменты разрушенного самолета №UP-A2807, левый двигатель.

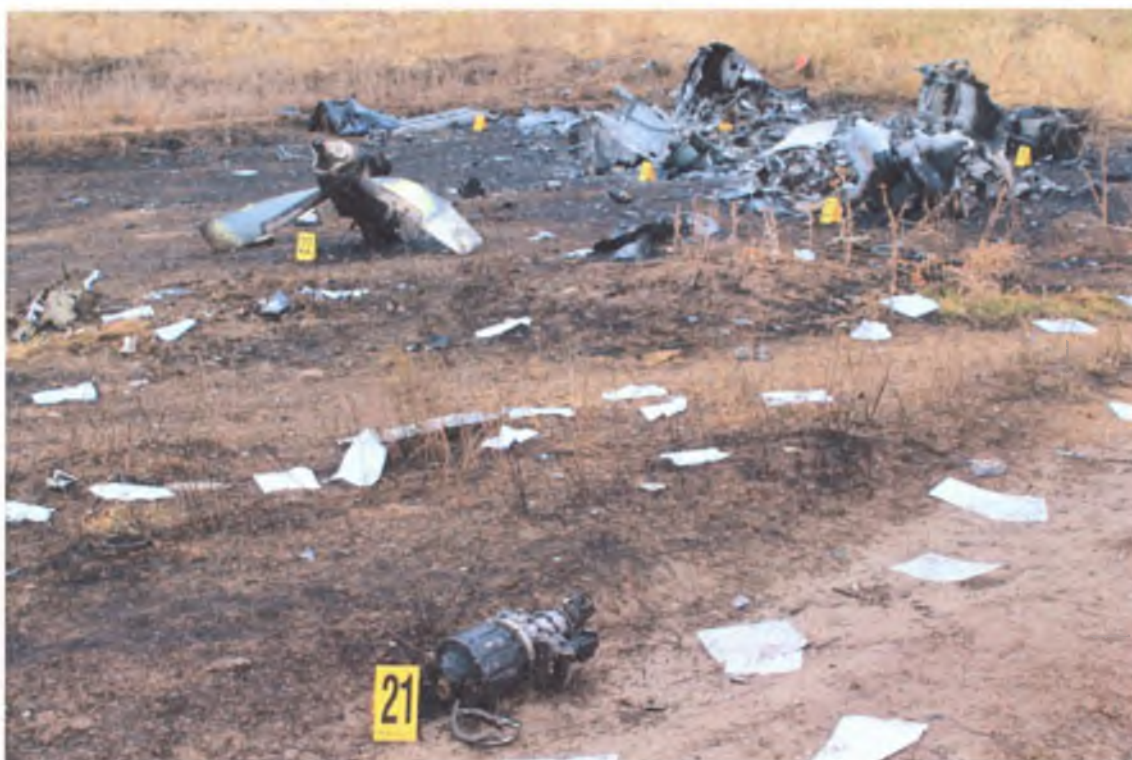
Рис. 5. Фрагменты разрушенного самолета №UP-A2807, воздушный винт.

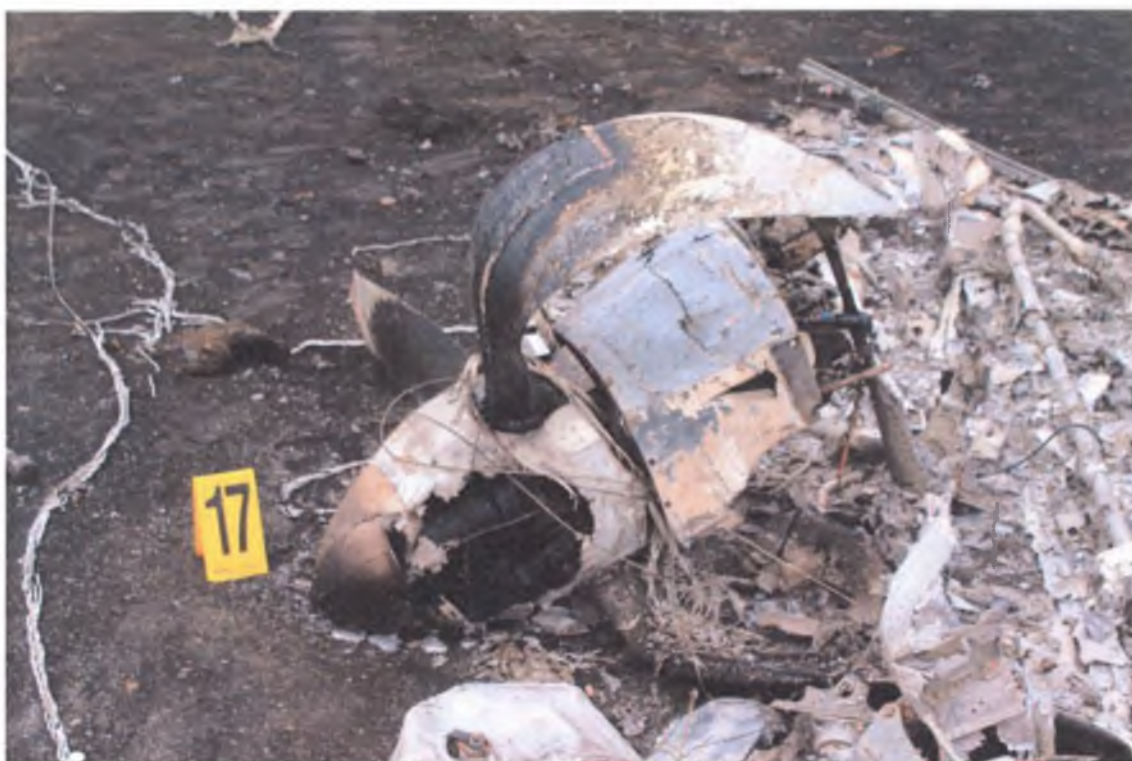
Рис. 6. Фрагменты разрушенного самолета №UP-A2807, воздушный винт с намотанными электропроводами линии электропередач.

3. Количество витков намотанных электрических проводов на коке ВВ и лопастях левого ВВ по ходу вращения, одинаковый характер повреждений в виде загибов и

изломов на лопастях обоих ВВ, скручивания и смятия рессоры, передающей вращение на ВВ, повреждения лопаток ВНА от попадания посторонних предметов, свидетельствуют о подводимой мощности к винтам и, как следствие, работе обоих двигателей до столкновения с наземными препятствиями.

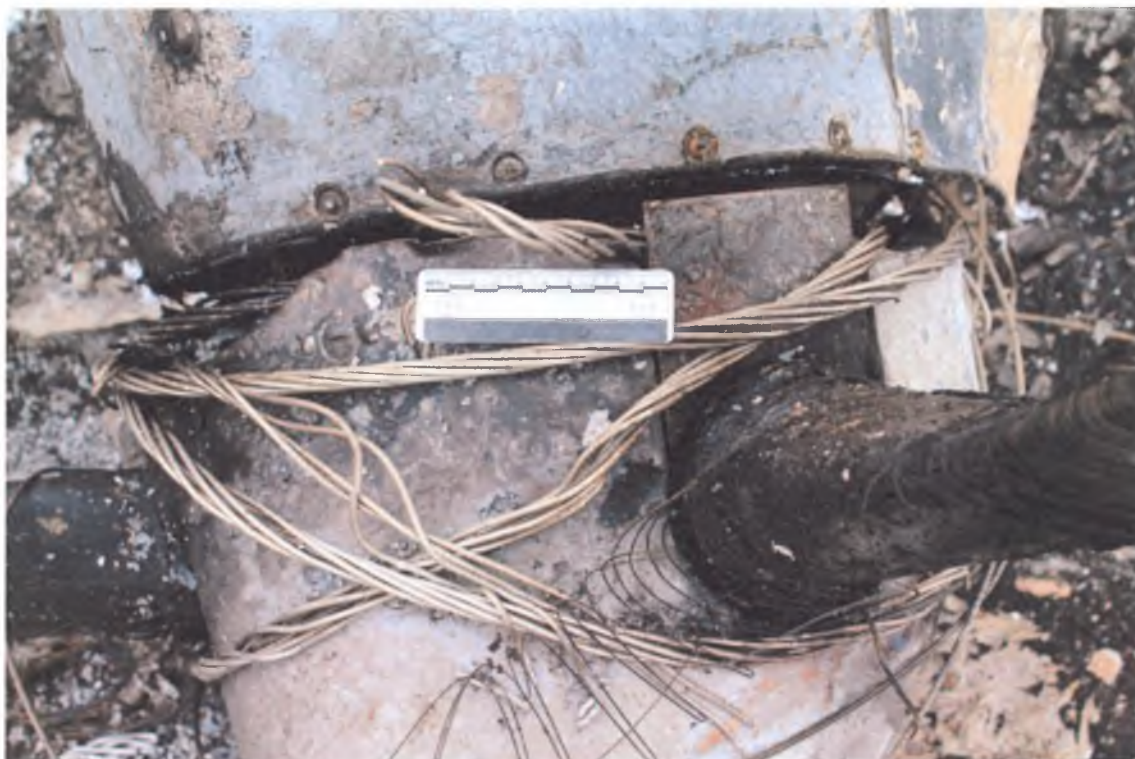
Рис. 7. Фрагменты разрушенного самолета №UP-A2807,  
воздушный винт с намотанными электропроводами  
линии электропередач (крупным планом)

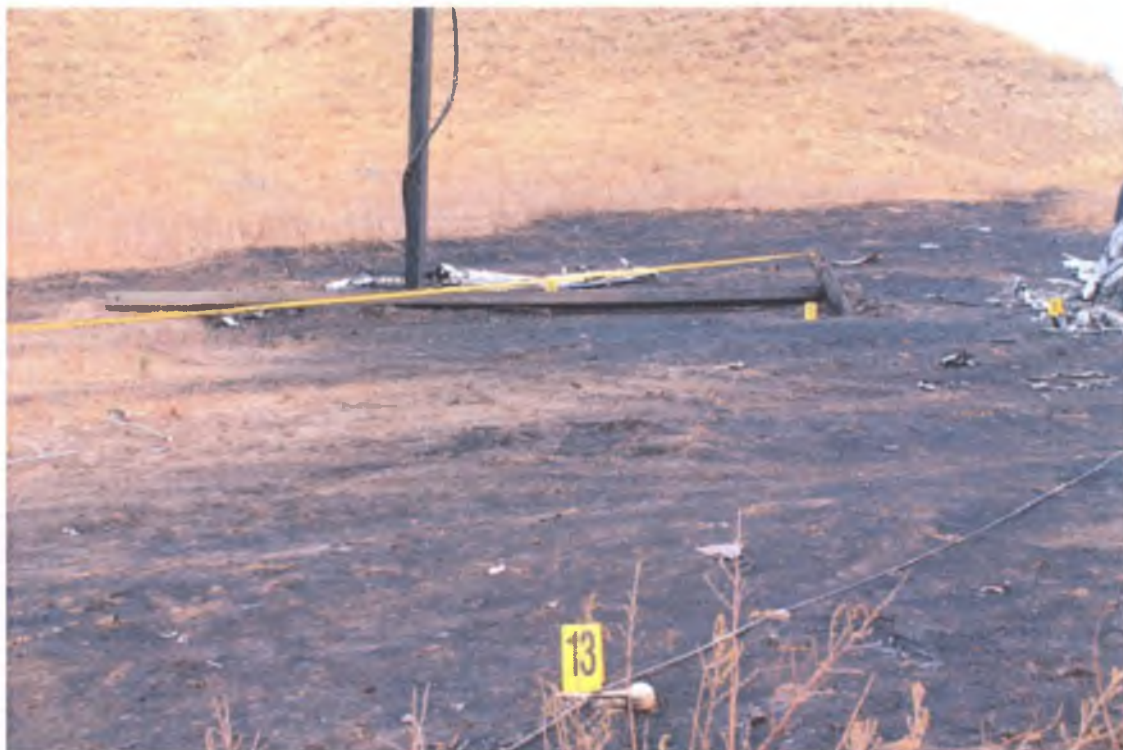
Оборваны провода и разрушены два столба ЛЭП -10КВ.

Рис. 8. Поврежденный столб и подкос столба опоры ЛЭП.

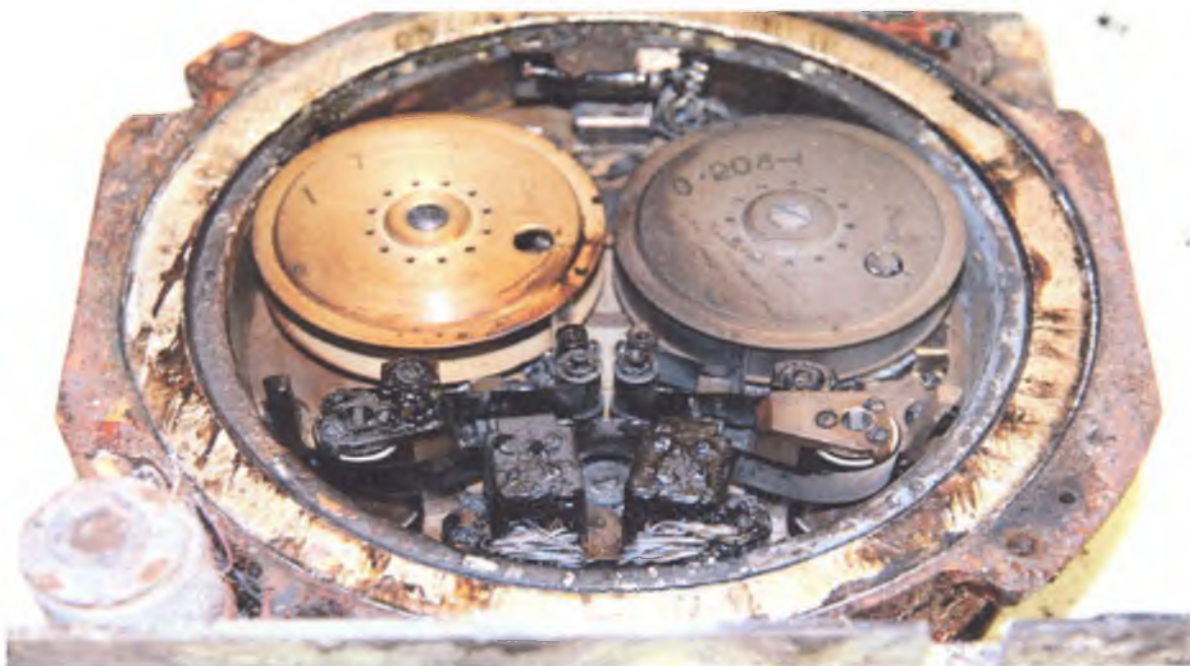
После вскрытия лентопротяжного механизма (рис. 9) было установлено, что биметаллическая лента находилась в тракте согласно схеме заправки и практически вся на правой кассете, включая участок носителя с отверстиями для «реверса» (изменения направления движения), на левой кассете - только технологический конец для её крепления к кассете.

Рис. 10. Состояние МЛП-23-1 после снятия крышки

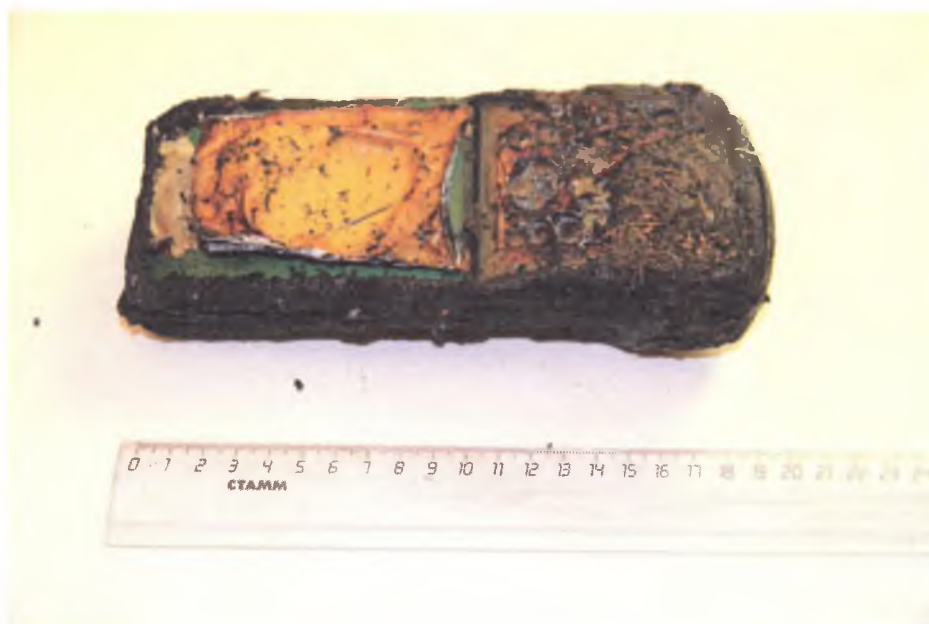
По решению Комиссии МИИР РК по расследованию он был направлен в лабораторию Межгосударственного авиационного комитета (МАК) для проведения исследования. При внешнем осмотре установлено, что корпус устройства имел значительные повреждения, вызванные термическим воздействием (рис. 11).

Рис. 11. Общий вид портативного приемника спутниковой навигации GARMIN GPSmap195.

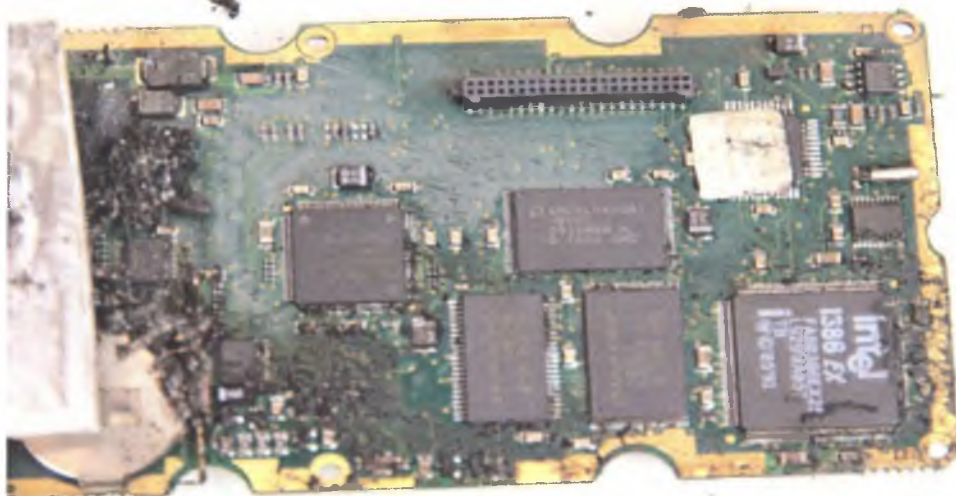
После вскрытия корпуса устройства обнаружено, что на печатной плате обнаружены следы термического воздействия, копоть, грязь, механические повреждения некоторых элементов поверхностного монтажа, микросхемы памяти повреждений не имели (рис. 12).

Рис. 12. Состояние микросхем приемника спутниковой навигации GARMIN GPSmap-195.

В результате считывания информации установлено, что какой-либо траекторной информации на микросхемах нет.

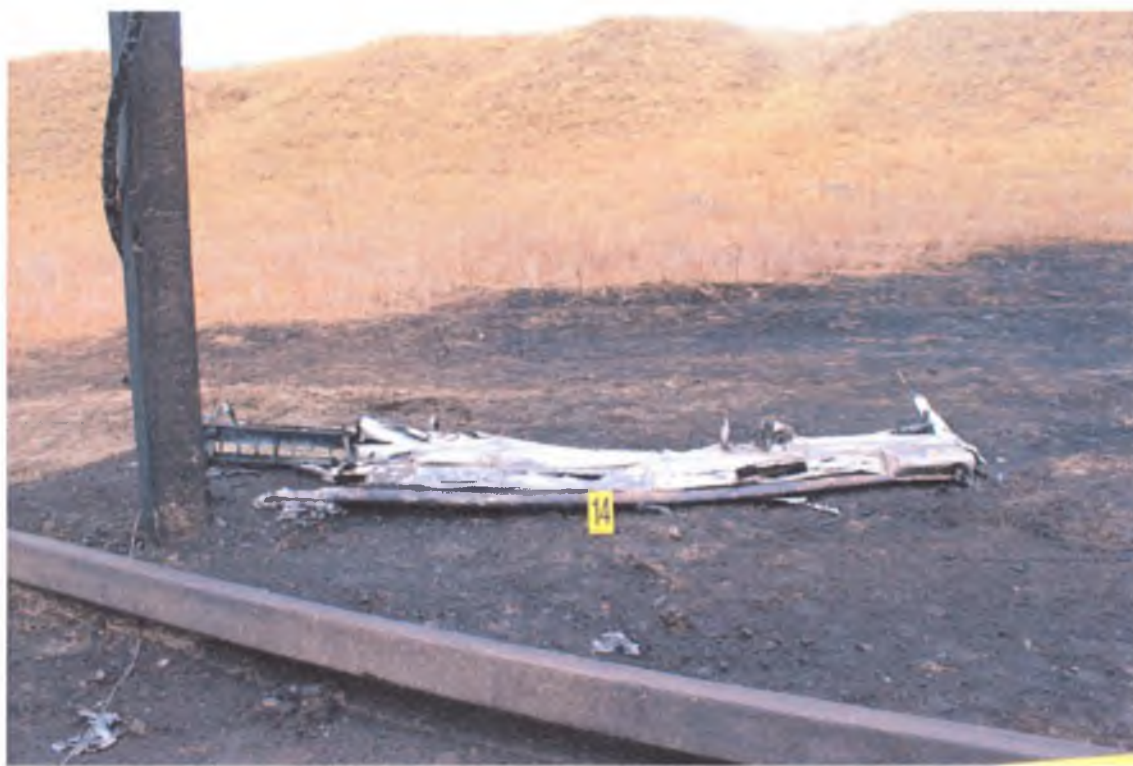
Первое столкновение воздушного судна произошло с линией электропередач и опорами, при этом были оборваны провода электролинии. В дальнейшем при движении воздушного судна произошёл удар о подкос другого столба, в результате чего произошло отделение правого полукрыла самолета.

Рис. 15. Фрагменты правого полукрыла после столкновения со столбом и пожара

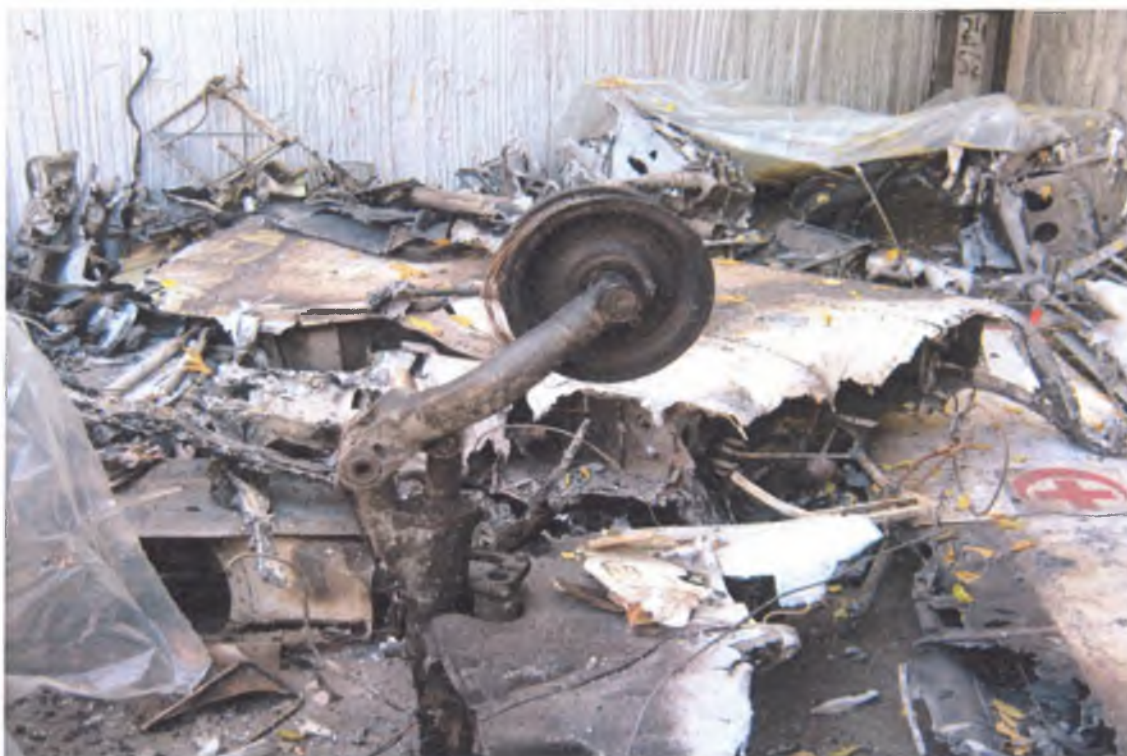
Фрагменты конструкции были вывезены на территорию аэропорта г. Алматы, где была сделана выкладка сохранившихся элементов планера, систем, авиационного и радиоэлектронного оборудования, двигателей и т. д. (рис. 17). Некоторые фотографии выкладки представлены на рисунках ниже. Выполненные работы позволили подтвердить, что все основные составляющие части самолета были в наличии.

Рис. 17. Состояние фрагментов ВС

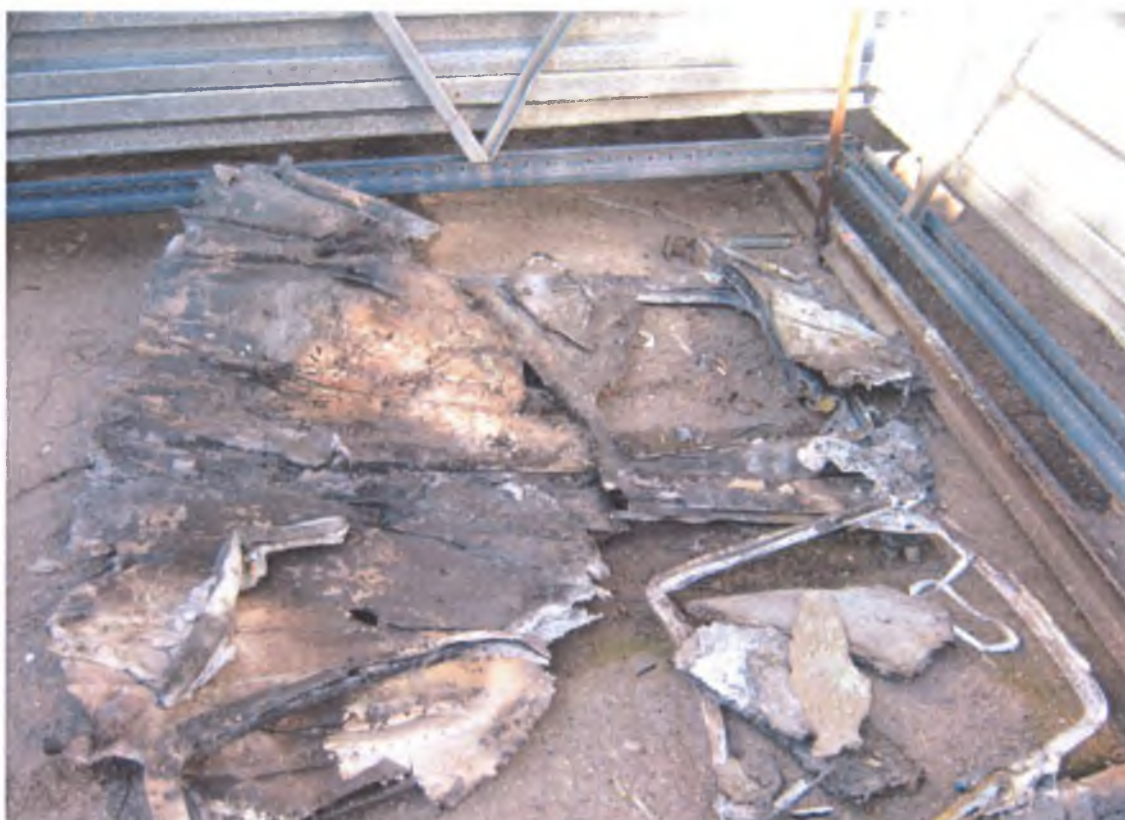
Рис. 18. Фрагменты остекления кабины

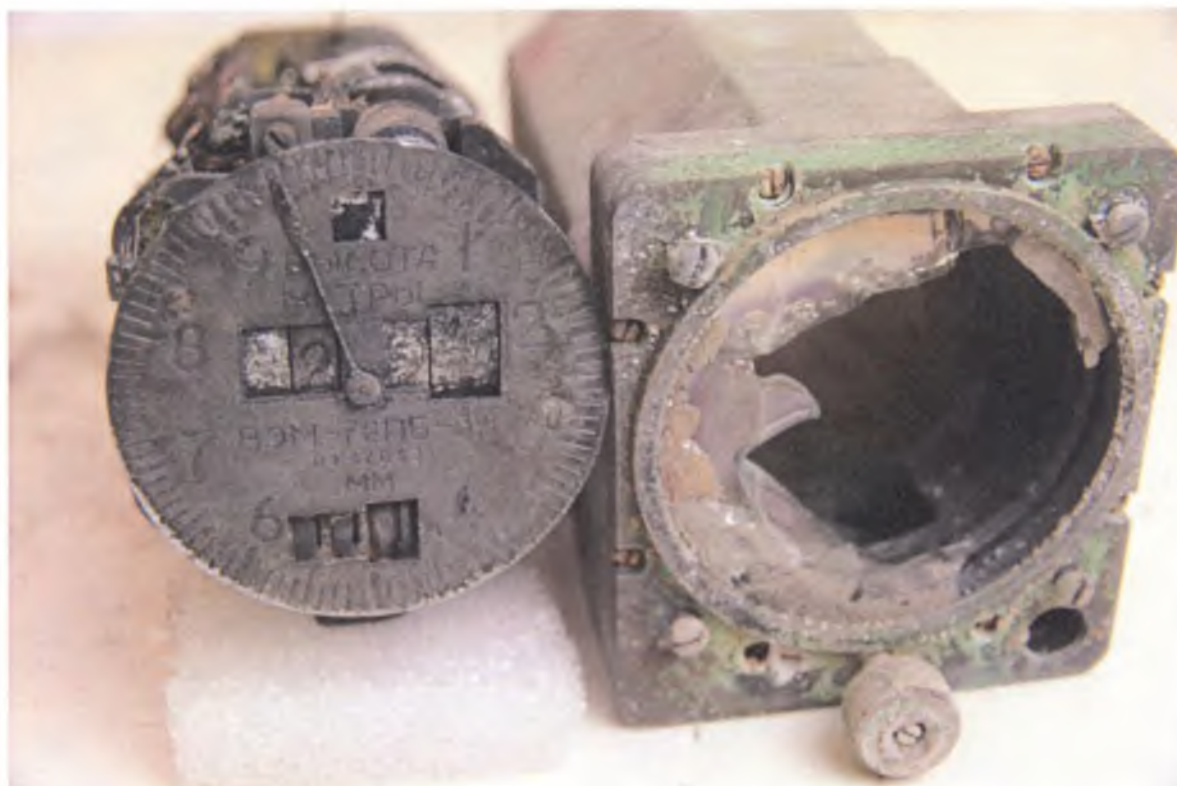
- положение флажка сигнализации наличия питания свидетельствует об отсутствии питания по переменному току;
- зафиксированные положения стрелки и барабанов счетного устройства на значении 2940 м (рис. 20) свидетельствуют о прекращении питания по переменному току высотомера на высоте 2940 м;
- барометрическое давление, выставленное на электромеханическом высотомере ВЭМ-72ПБ-3А, соответствует 760 мм рт. ст.

Рис. 20. Состояние электромеханического высотомера ВЭМ-72ПБ-3А в момент поступления на исследование.

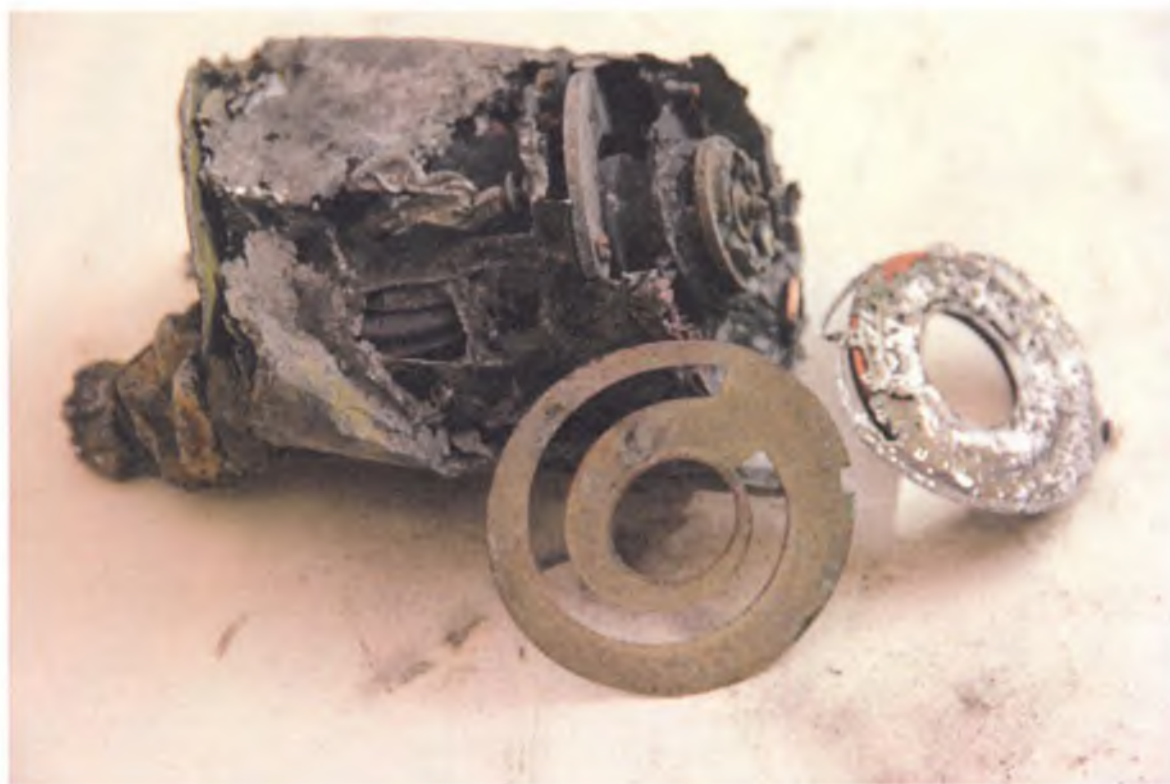
Корпус высотомера ВД-15ПБ разрушен, лицевая часть деформирована, стрелок нет (рис. 21). По результатам исследования определено по отпечаткам деталей прибора, что на нем было выставлено барометрическое давление, соответствующее 760 мм рт. ст.

Рис. 21. Высотомер ВМ-15ПБ в момент поступления на исследование

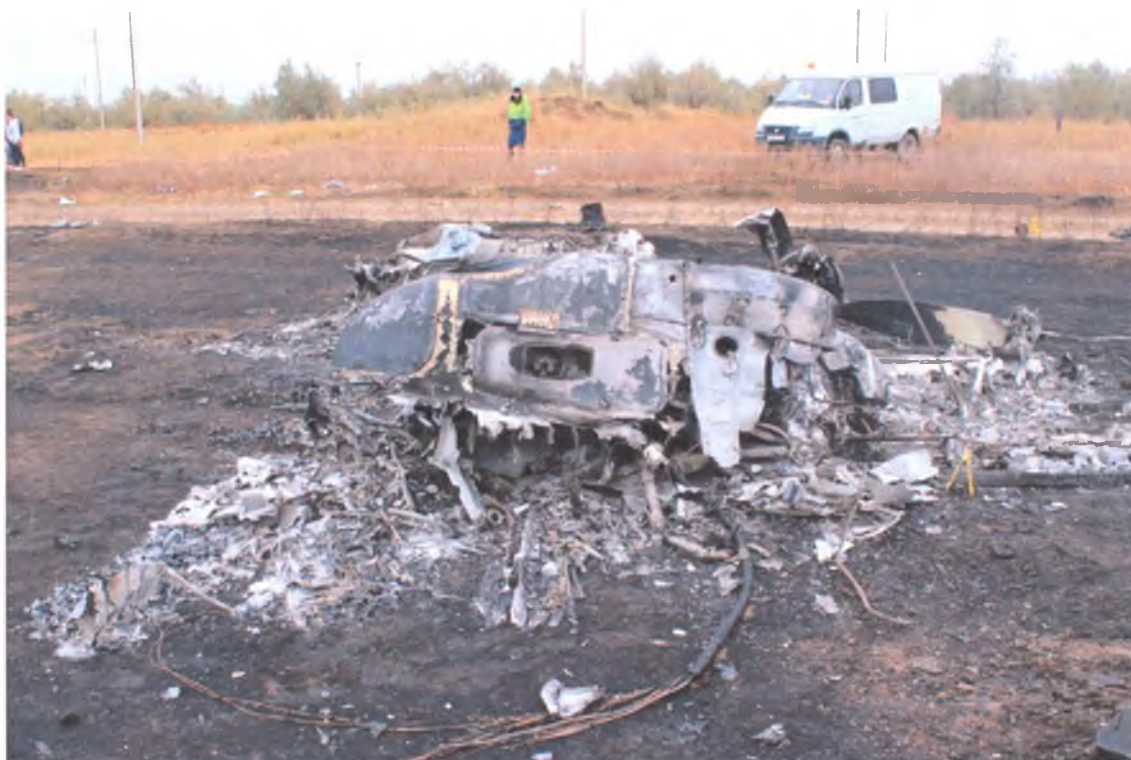
Рис. 2. Фрагменты разрушенного самолета №UP-A2807, правый двигатель.

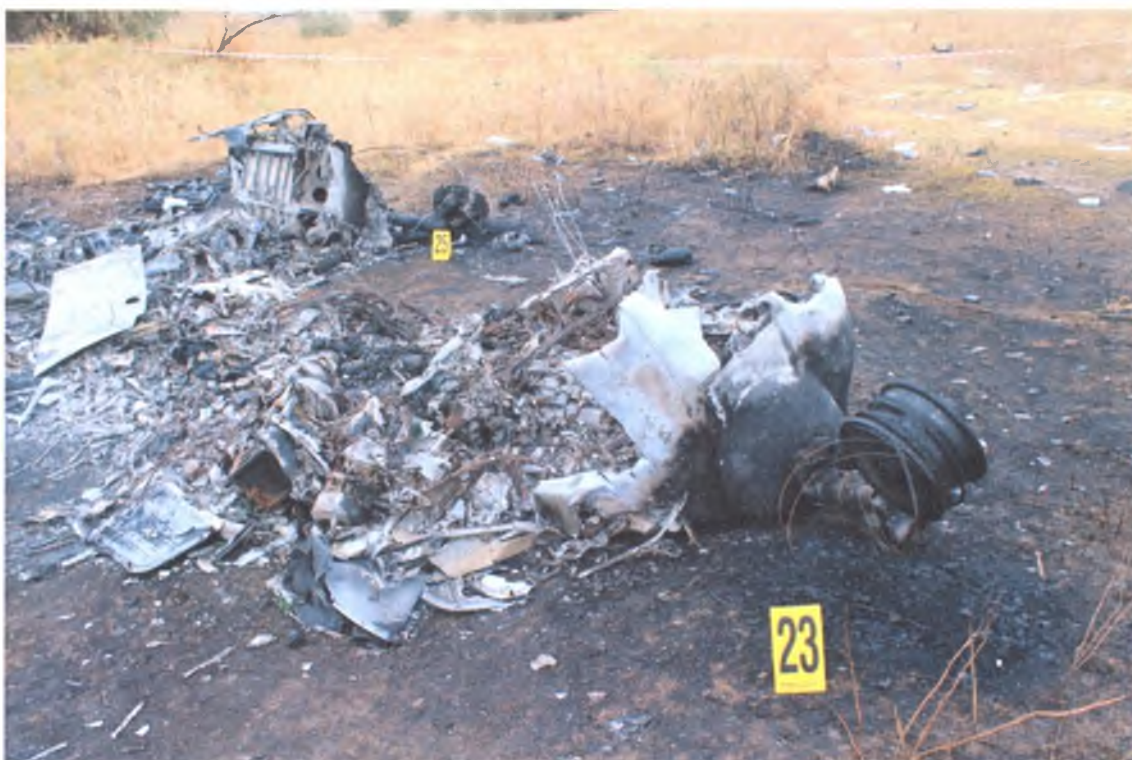
Рис. 3. Фрагменты разрушенного самолета №UP-A2807, фюзеляж и передняя стойка.

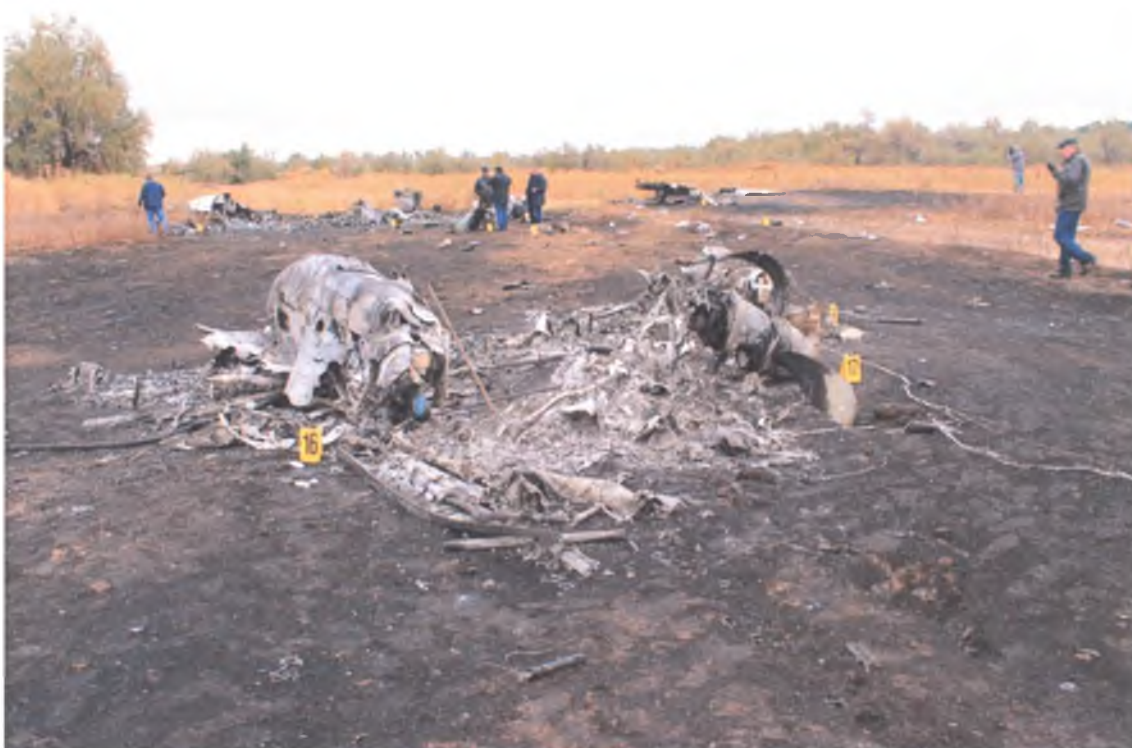
Рис. 4. Фрагменты разрушенного самолета №UP-A2807, левый двигатель.

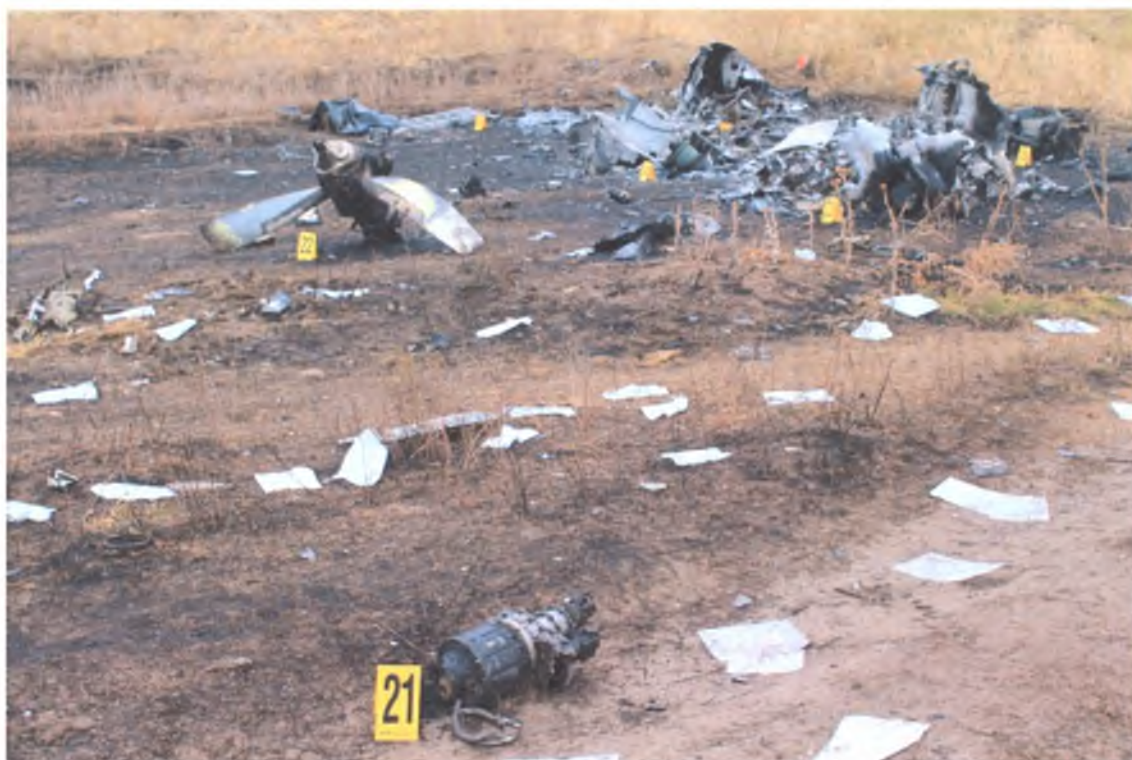
Рис. 5. Фрагменты разрушенного самолета №UP-A2807, воздушный винт.

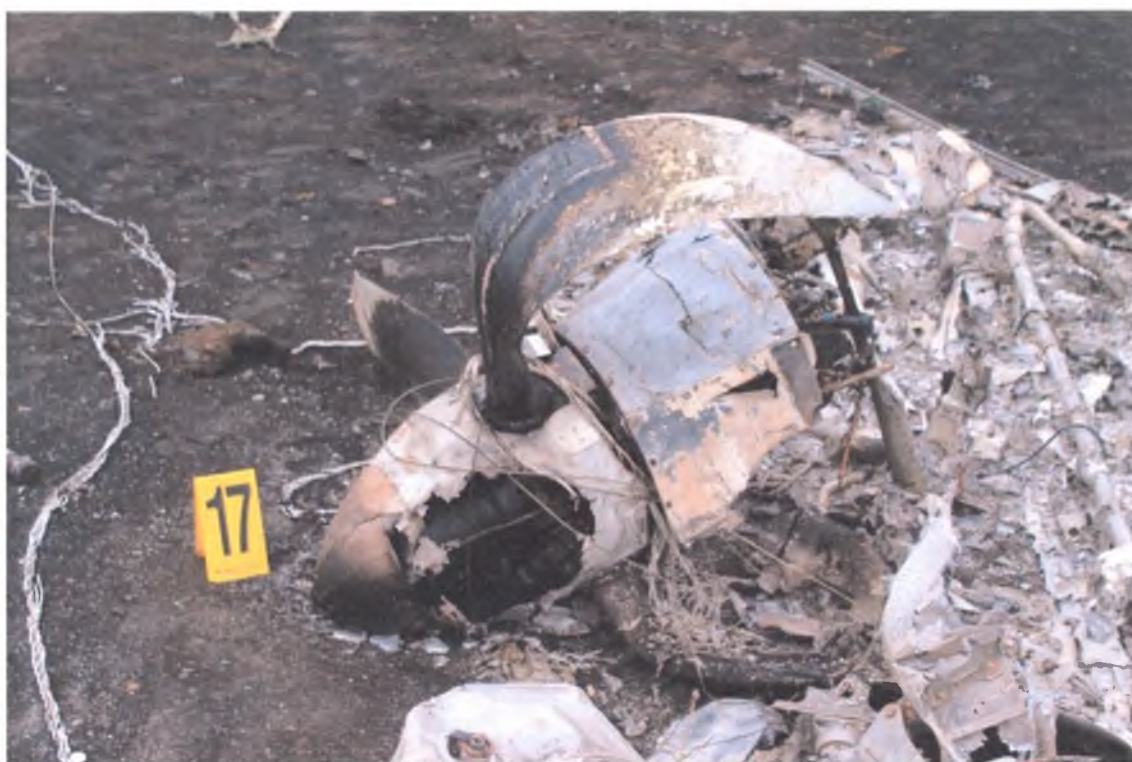
Рис. 6. Фрагменты разрушенного самолета №UP-A2807, воздушный винт с намотанными электропроводами линии электропередач.

3. Количество витков намотанных электрических проводов на коке ВВ и лопастях левого ВВ по ходу вращения, одинаковый характер повреждений в виде загибов и изломов на лопастях обоих ВВ, скручивания и смятия рессоры, передающей вращение на ВВ, повреждения лопаток ВНА от попадания посторонних предметов, свидетельствуют о вероятной режимной работе обоих двигателей до столкновения с наземными препятствиями.

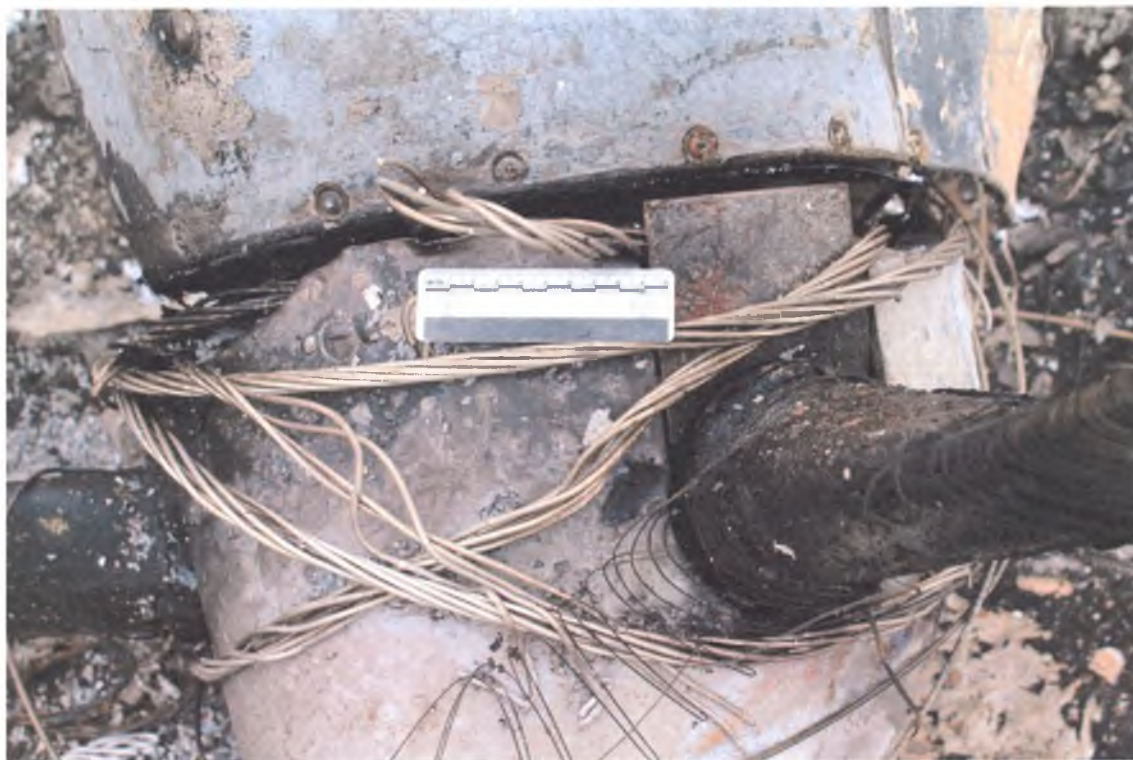
Рис. 7. Фрагменты разрушенного самолета №UP-A2807,  
воздушный винт с намотанными электропроводами  
линии электропередач (крупным планом)

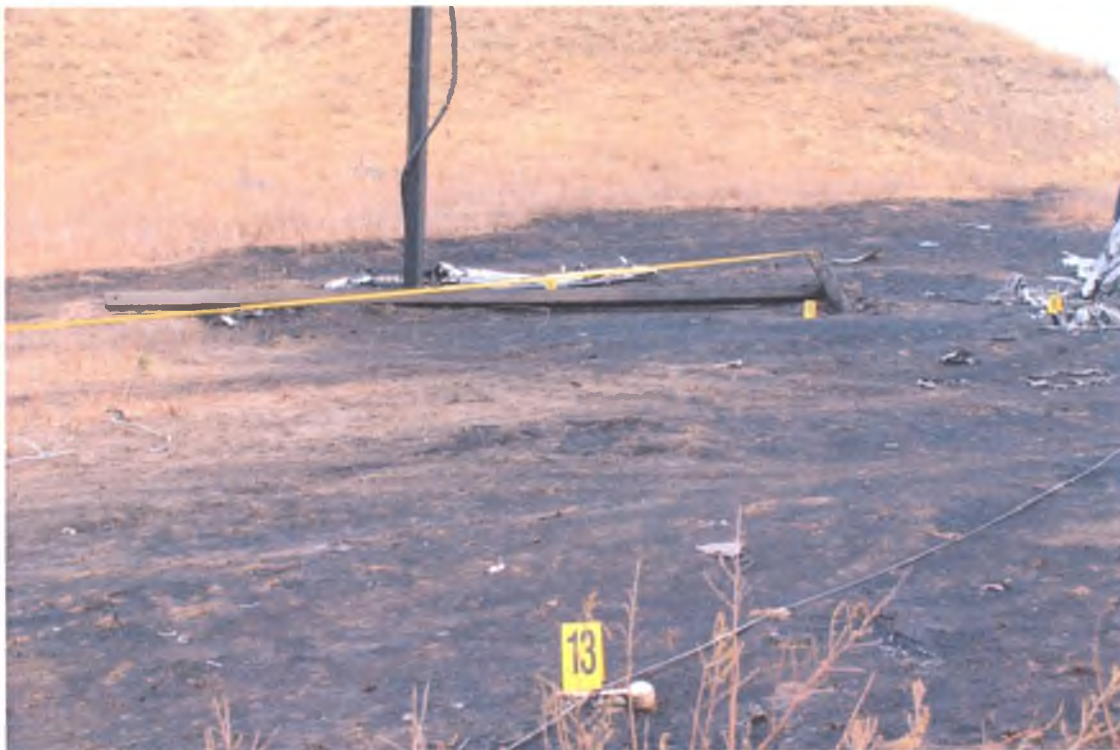
Оборваны провода и разрушены два столба ЛЭП -10КВ.

Рис. 8. Поврежденный столб и подкос столба опоры ЛЭП.

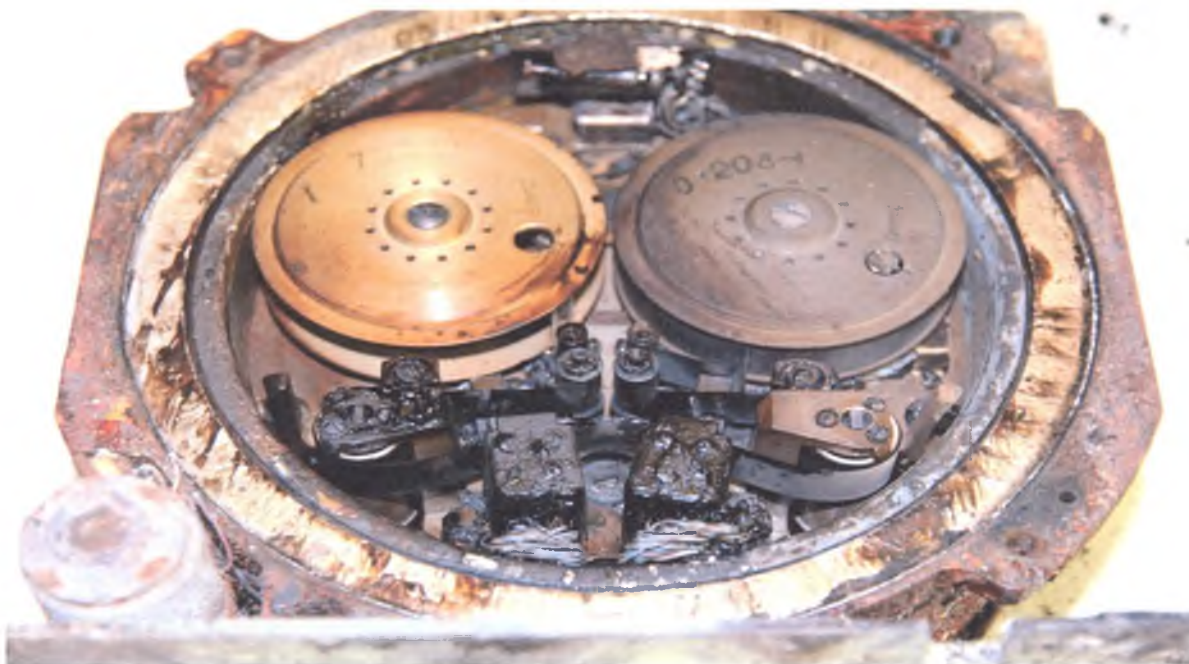
После вскрытия лентопротяжного механизма (рис. 9) было установлено, что биметаллическая лента находилась в тракте согласно схеме заправки и практически вся на правой кассете, включая участок носителя с отверстиями для «реверса» (изменения направления движения), на левой кассете - только технологический конец для её крепления к кассете.

Рис. 10. Состояние МЛП-23-1 после снятия крышки

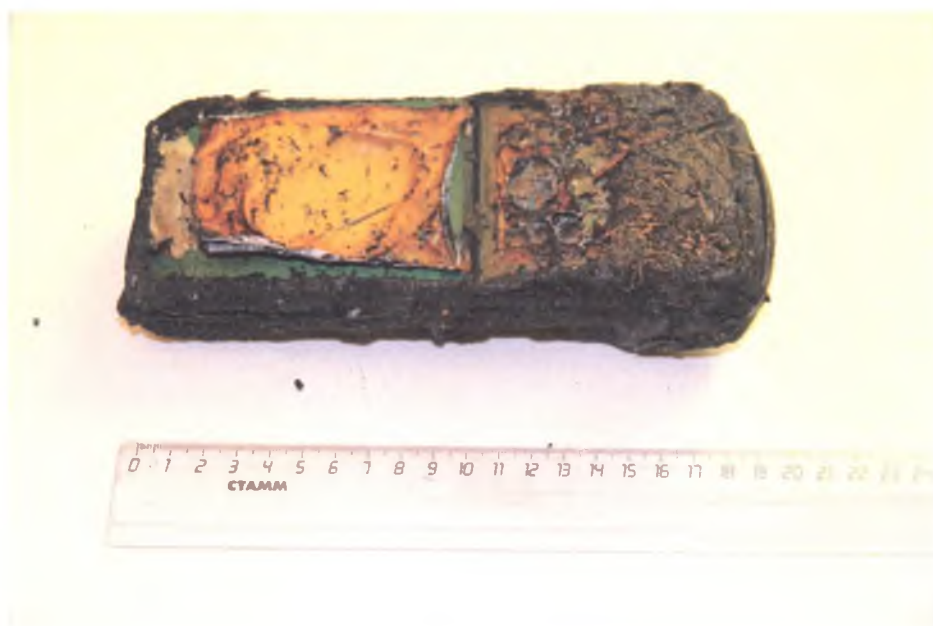
По решению Комиссии МИИР РК по расследованию он был направлен в лабораторию Межгосударственного авиационного комитета (МАК) для проведения исследования. При внешнем осмотре установлено, что корпус устройства имел значительные повреждения, вызванные термическим воздействием (рис. 11).

Рис. 11. Общий вид портативного приемника спутниковой навигации GARMIN GPSmap195.

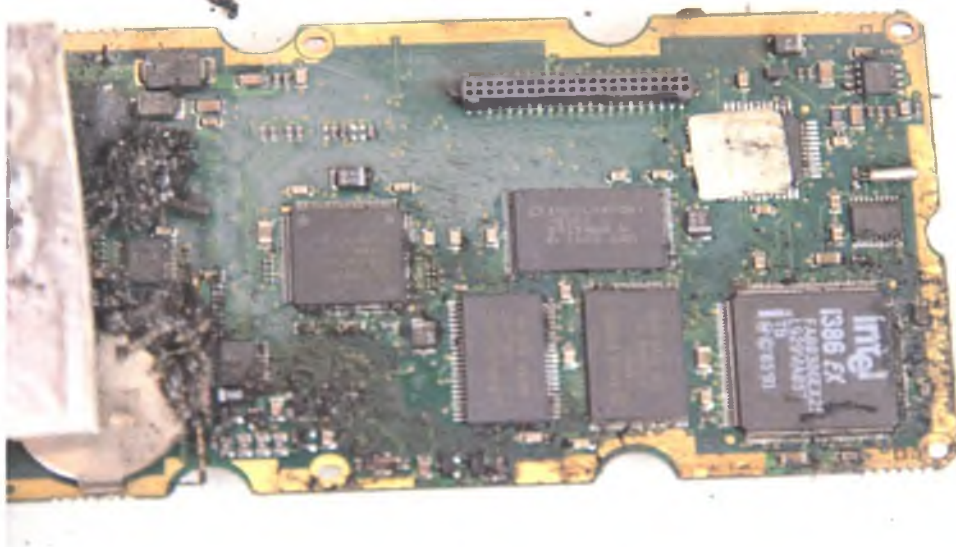
После вскрытия корпуса устройства обнаружено, что на печатной плате обнаружены следы термического воздействия, копоть, грязь, механические повреждения некоторых элементов поверхностного монтажа, микросхемы памяти повреждений не имели (рис. 12).

Рис. 12. Состояние микросхем приемника спутниковой навигации GARMIN GPSmap-195.

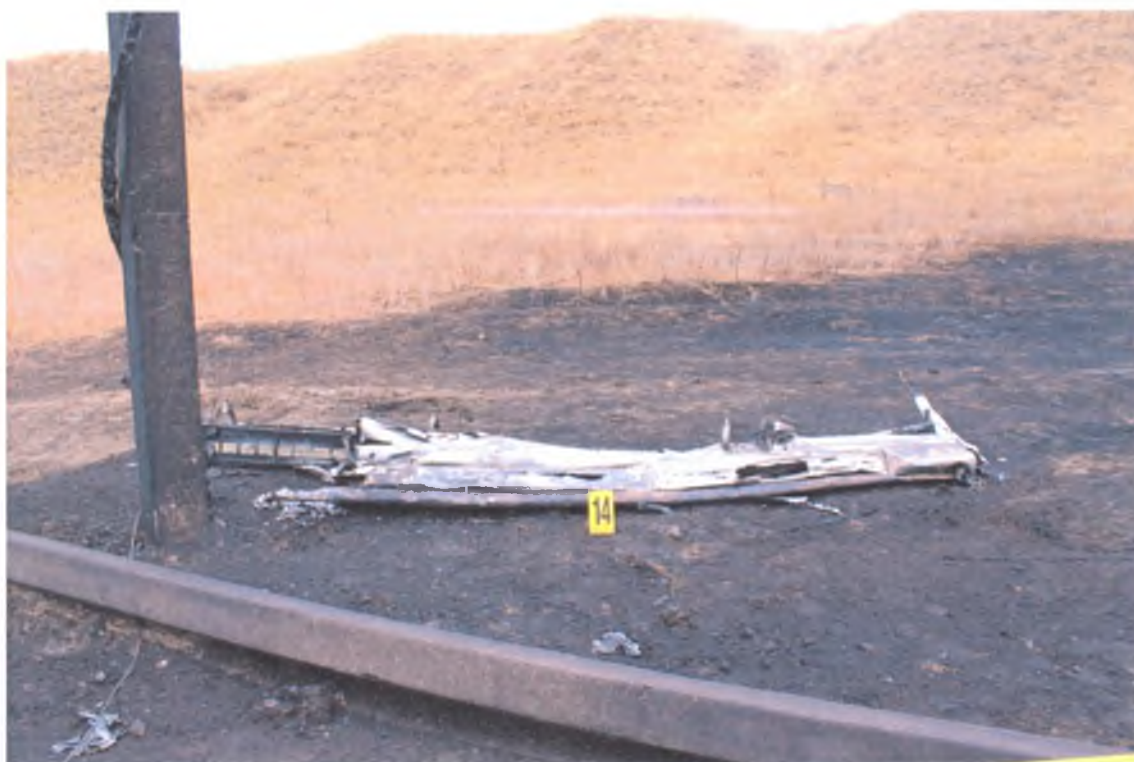
Первое столкновение воздушного судна произошло с линией электропередач и опорами, при этом были оборваны провода электролинии. В дальнейшем при движении воздушного судна произошел удар о подкос другого столба, в результате чего произошло отделение правого полукрыла самолета.

Рис. 15. Фрагменты правого полукрыла после столкновения со столбом и пожара
