ПО РАССЛЕДОВАНИЮ АВИАЦИОННЫХ ПРОИСШЕСТВИЙ И ИНЦИДЕНТОВ  
ОКОНЧАТЕЛЬНЫЙ ОТЧЕТ  
ПО РЕЗУЛЬТАТАМ РАССЛЕДОВАНИЯ АВИАЦИОННОГО ПРОИСШЕСТВИЯ

| Тип воздушного судна: | Ан-28 |
| Регистрационный номер: | UP-A2807 |
| Дата и время авиационного события: | 03.10.2017, 12:53 UTC, ночь |

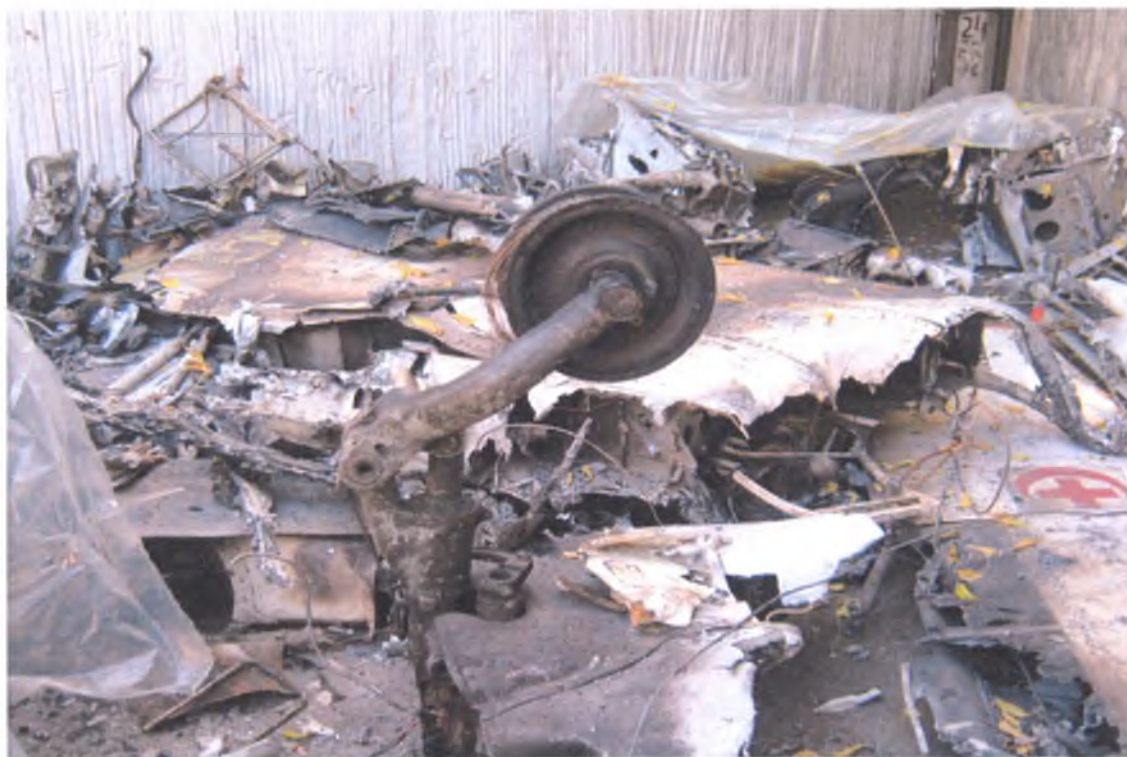
Фрагменты конструкции были вывезены на территорию аэропорта г. Алматы, где была сделана выкладка сохранившихся элементов планера, систем, авиационного и радиоэлектронного оборудования, двигателей и т. д. (рис. 17). Некоторые фотографии выкладки представлены на рисунках ниже. Выполненные работы позволили подтвердить, что все основные составляющие части самолета были в наличии.

Рис. 17. Состояние фрагментов ВС

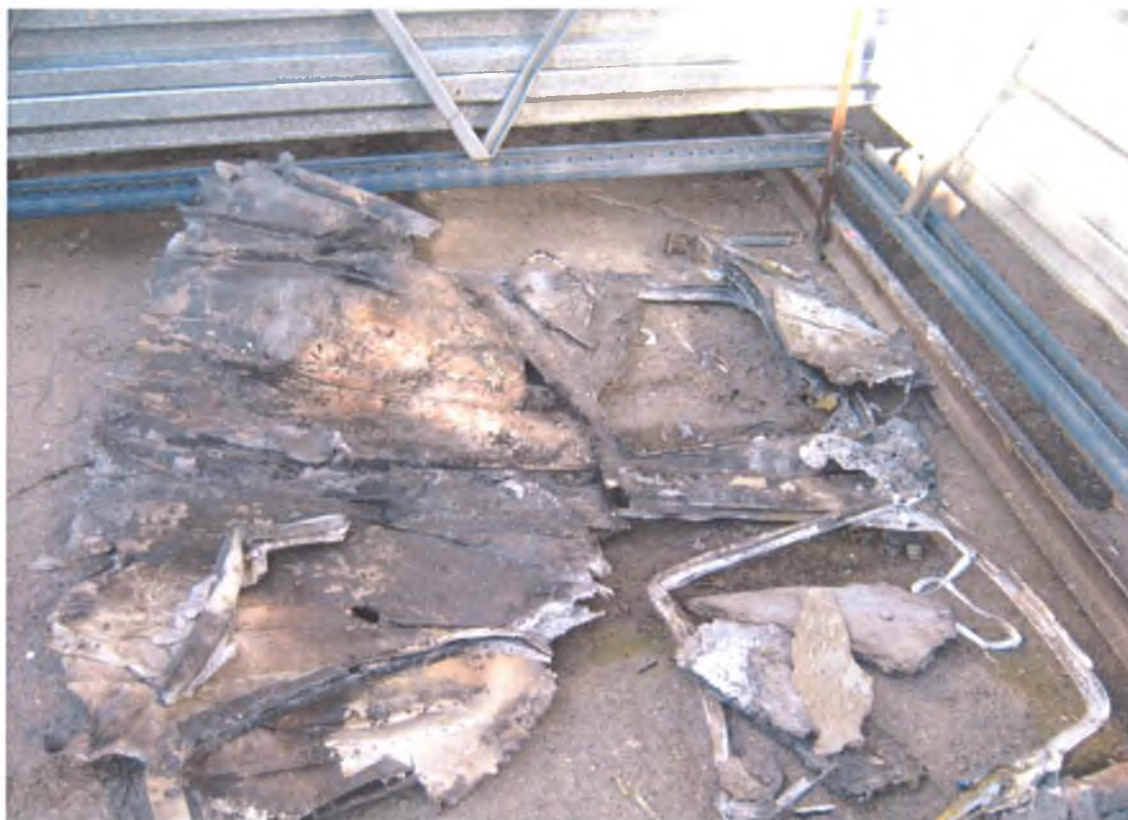
Рис. 18. Фрагменты остекления кабины

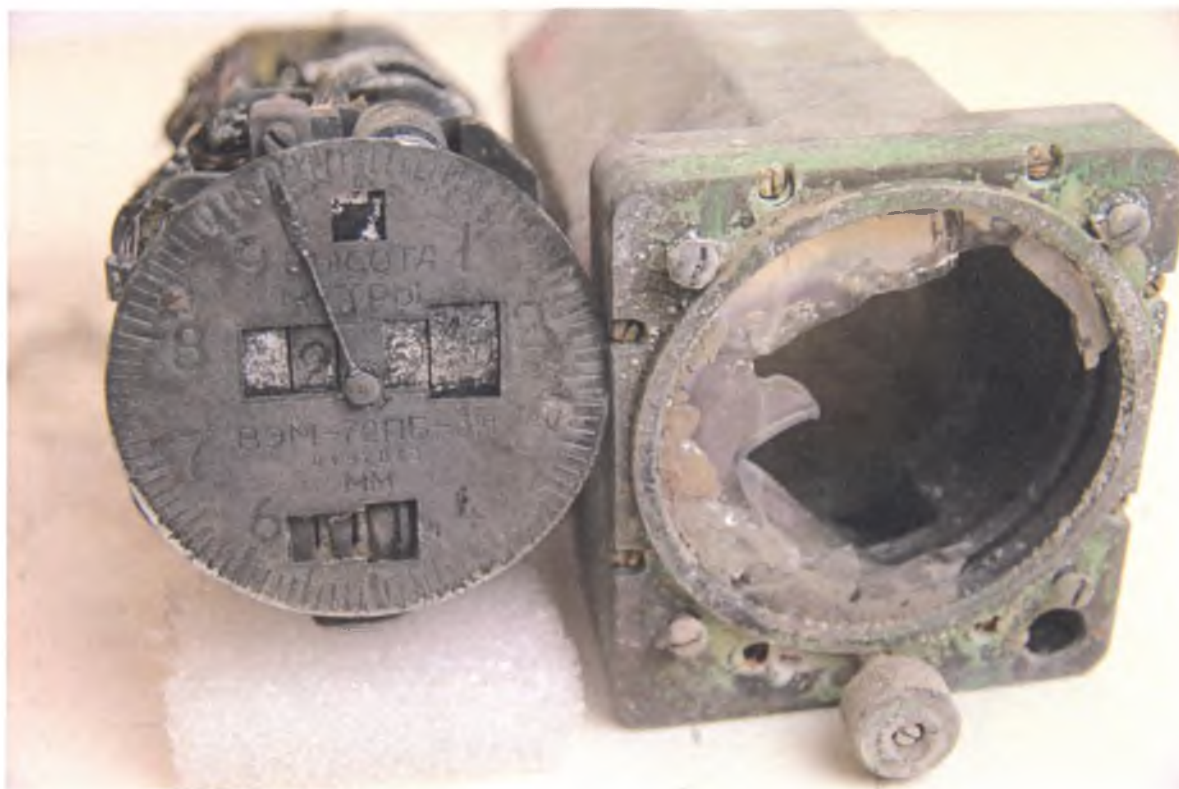
- положение флажка сигнализации о наличии питания соответствует об отсутствию питания по переменному току;
- сохранились и зафиксированы положение стрелки и барабанов счетного устройства на значении 2940 м (рис. 20);
- барометрическое давление, выставленное на электромеханическом высотомере ВЭМ-72ПБ-3А, соответствует 760 мм рт. ст.

Рис. 20. Состояние электромеханического высотомера ВЭМ-72ПБ-3А в момент поступления на исследование.

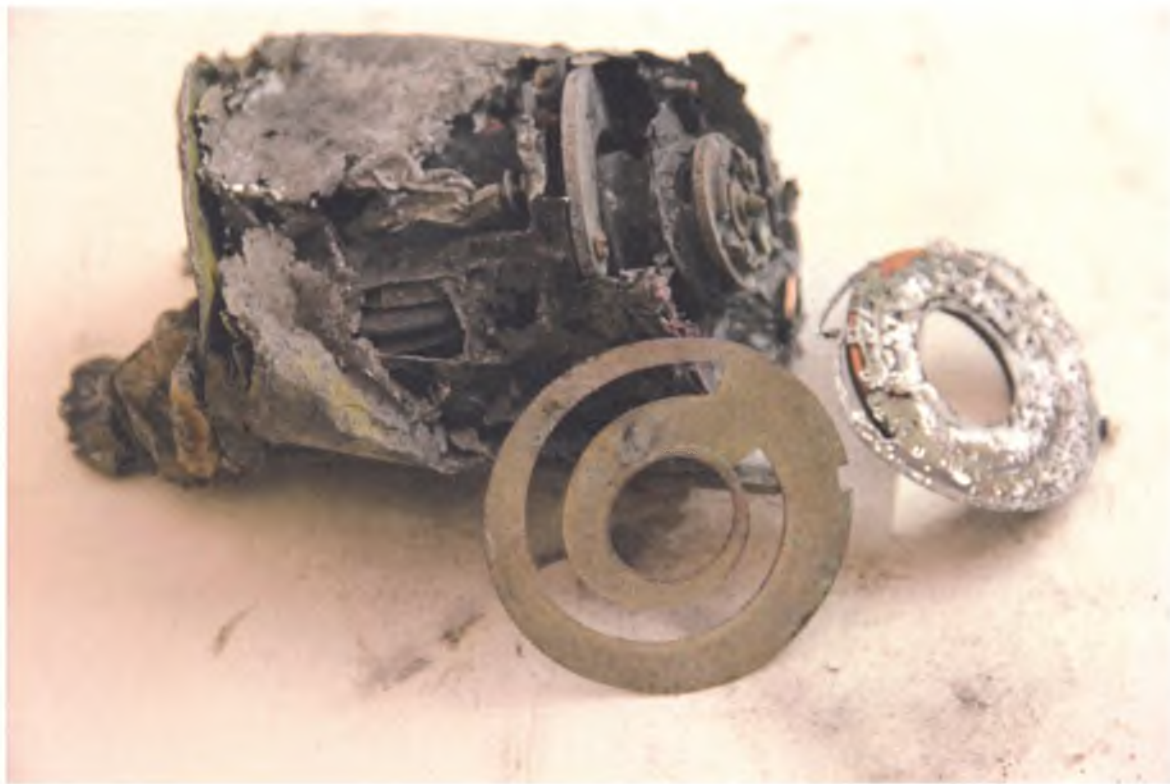
Корпус высотомера ВД-15ПБ разрушен, лицевая часть деформирована, стрелок нет (рис. 21). По результатам исследования определено по отпечаткам деталей прибора, что на нем было выставлено барометрическое давление, соответствующее 760 мм рт. ст.

Рис. 21. Высотомер ВМ-15ПБ в момент поступления на исследование
