Secretaría de Comunicaciones y Transportes
Subsecretaría de Transporte
Dirección General de Aeronáutica Civil
Comisión Investigadora y Dictaminadora de Accidentes e Incidentes de Aviación

ACCIDENTE

EXP. No. ACCDTAFA027/2017MMTM

Aeronave: Marca M7 Aerospace LLC, modelo SA227-AC, serie **VER 1** matrícula XA-UAJ.

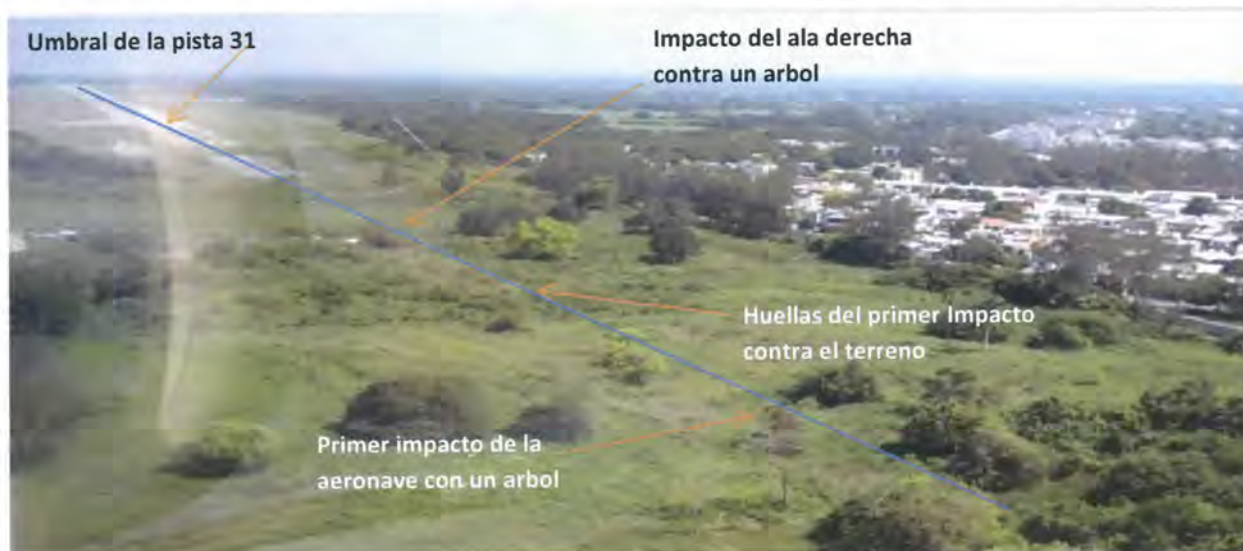
Durante su carrera de aterrizaje la aeronave golpeó con la semiala derecha un árbol, lo cual ocasionó un giro brusco de 90° a la derecha. Posterior al aterrizaje forzoso la tripulación fue capaz de bajar por su propio pie de la aeronave y solicitar ayuda, resultando con lesiones leves y la aeronave con daños mayores cabe señalar que no se transportaban mercancías peligrosas a bordo, las coordenadas del lugar del accidente es latitud Norte 22°16'36.851", Longitud Oeste 97°51'18.972"; a una altitud de 21 m sobre el nivel medio del mar.

Fig. 1.1.2. Secuencia de los impactos de la aeronave

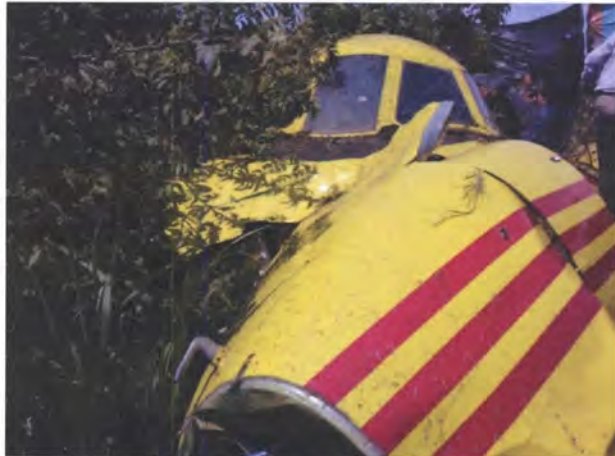
Sección delantera de la cabina de pilotos resultó destruida en la sección del compartimiento eléctrico-electrónico, pisos destruidos, tablero de instrumentos con daños mayores, retracción de la pierna de nariz del tren de aterrizaje quedando al costado izquierdo de la aeronave.

Fig. 1.3.1. vista de frente de la sección de nariz

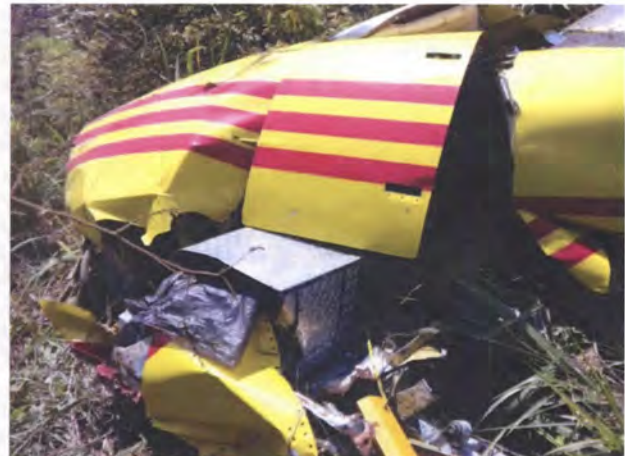
Fig. 1.3.2. sección del compartimiento eléctrico-electrónico

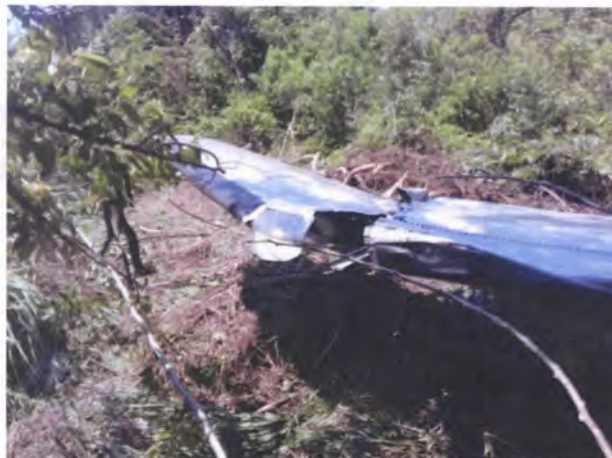
Fig. 1.3.3. borde de ataque del ala derecha

La semiala derecha presenta daños por impacto en la WS 160 y 266 provocando una ruptura profunda dañando el tanque de combustible y daño en la WS 337 la punta izquierda quedó destruida. El flap no muestra daños evidentes, borde de ataque e intradós presenta golpes por impacto

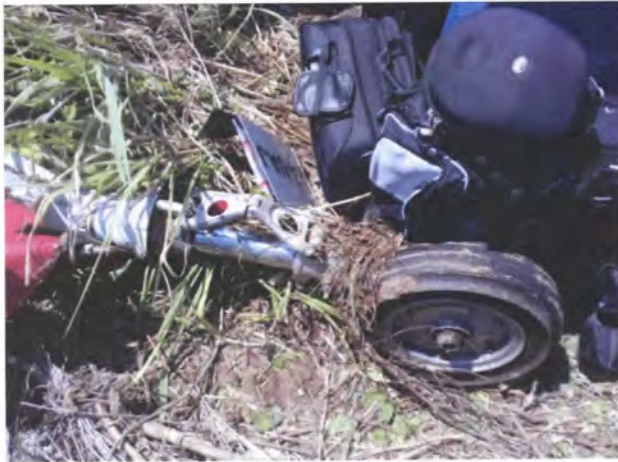
El tren de aterrizaje de nariz y el principal LH y RH resultaron con daños mayores por impacto. Quedando el tren principal colapsado bajo el ala, mientras que el de nariz colapso al costado izquierdo de la aeronave.

Fig. 1.3.4. pierna izquierda del tren de aterrizaje

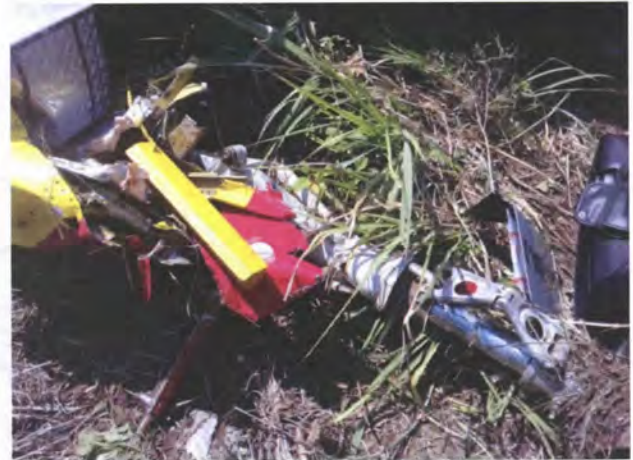
Fig. 1.3.5. pierna derecha del tren de aterrizaje

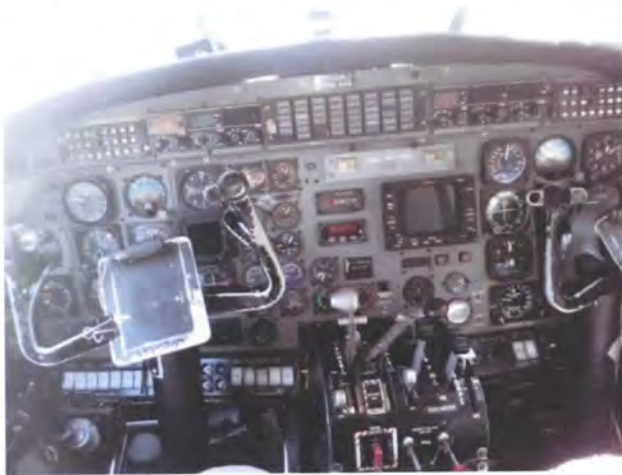
Fig. 1.3.6. mandos de la aeronave

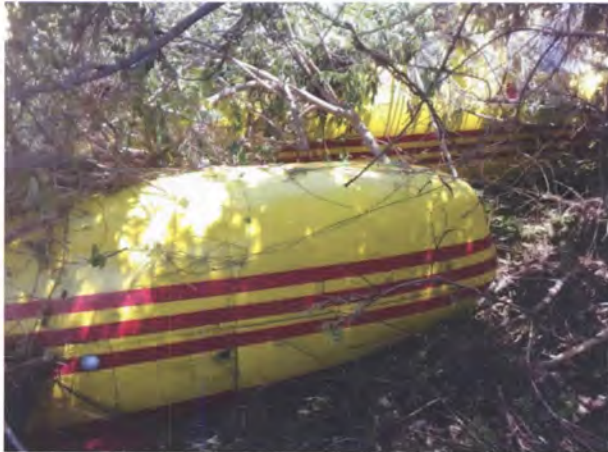
Las palas de la hélice derecha presentan daños mayores en núcleo y en todas las palas, derivado del impacto contra el árbol, el núcleo de la hélice se separó del motor por la fuerza del golpe, quedando delante del motor a dos metros aproximadamente. El motor al momento del aterrizaje forzoso venía apagado y perfilado, por lo cual no recibió daños.

1.3.8. Motor derecho

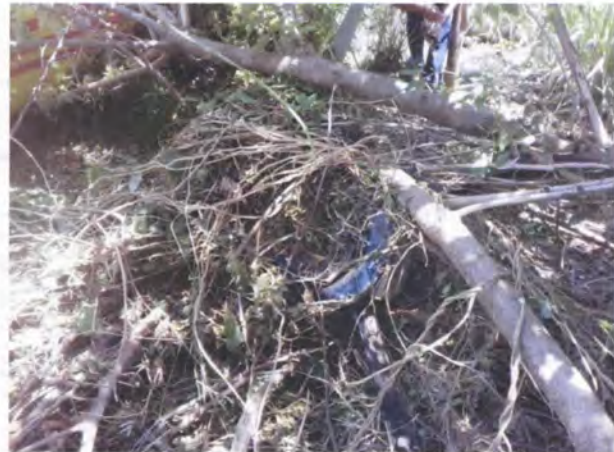
1.3.9. Hélice derecha desprendida

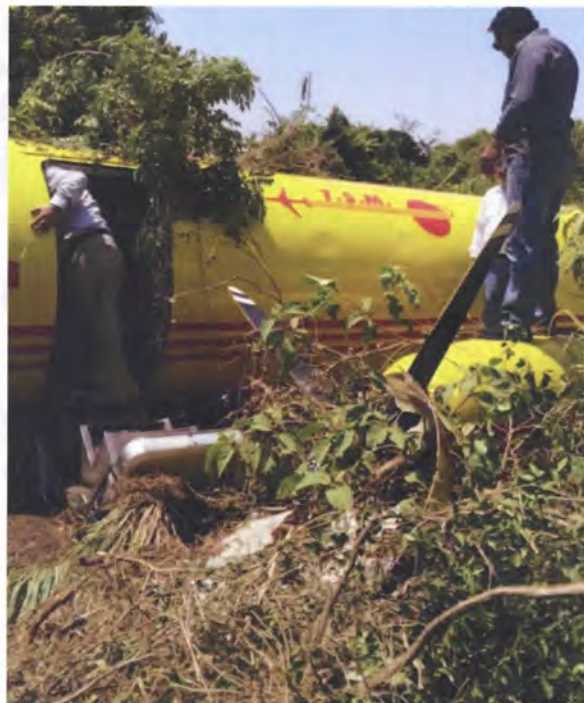
Hélice LH presenta daños por abrasión contra el terreno, dos palas de la hélice terminan enterradas en la tierra tras el aterrizaje forzoso.

1.3.10. Motor y hélice izquierda

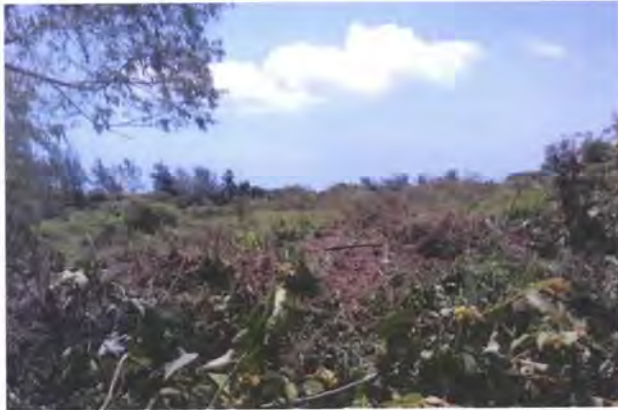
1.4.1. Trayectoria que siguió la aeronave cuando toco tierra

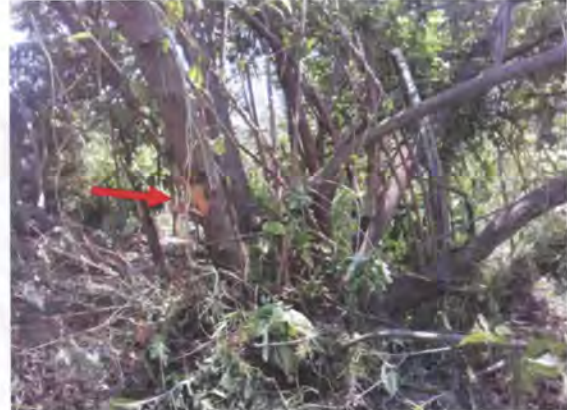
1.4.2. Árbol donde impacta la semiala derecha

El impacto contra el árbol origino que el tanque de combustible derecho de la aeronave se rompiera, sin embargo, por la ausencia de combustible no hubo presencia o conato de incendio.

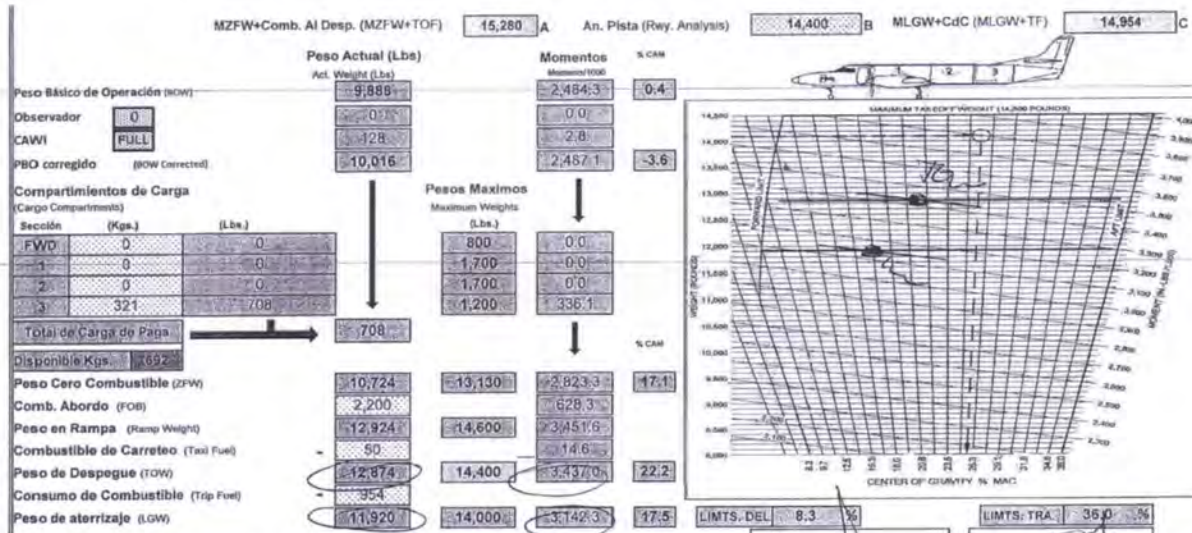
La empresa que da el servicio de rampa (Aeronaves TSM, S. A. de C. V.) realizó también el llenado del formato de weight & balance, el cual indica que están a dentro de la envolvente de vuelo para realizar la operación de manera segura.

1.6.2.2 Formato de weight & balance indicando que el centro de gravedad se encontraba dentro de la envolvente de vuelo

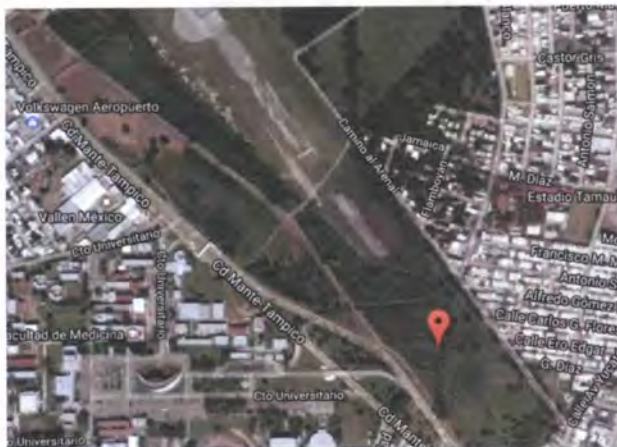
La aeronave se encontró completa en el lugar del accidente, el cual se encuentra ubicado en las coordenadas geográficas 22°16' 36.581"N y 97° 51' 18.972"W, a una elevación de 21 m a NMM, no hubo desprendimiento de ningún componente sustentador y de control antes del impacto contra el terreno.

1.11.1 Lugar del accidente

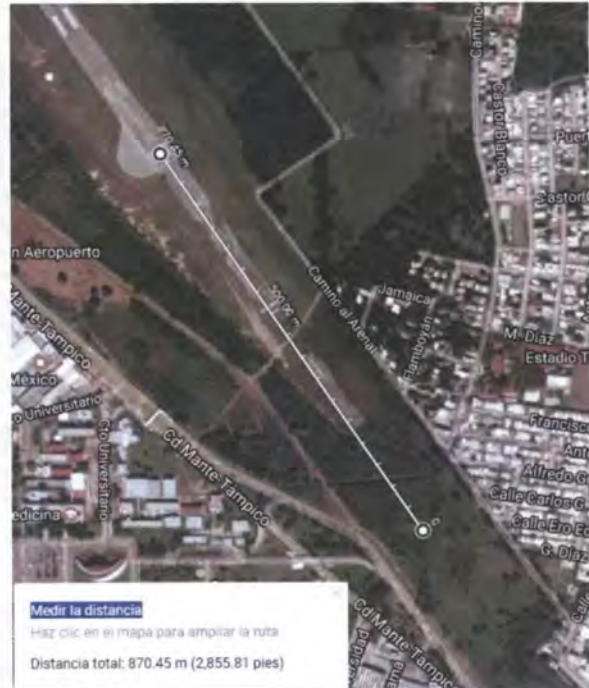
1.11.2. Distancia del lugar del accidente al umbral de la pista 31

El aterrizaje se efectúa aproximadamente a 850 metros del umbral de la pista 31, es un área cubierta de vegetación alta, realiza el contacto contra el terreno y durante el desplazamiento la semiala derecha impacta contra un árbol, el

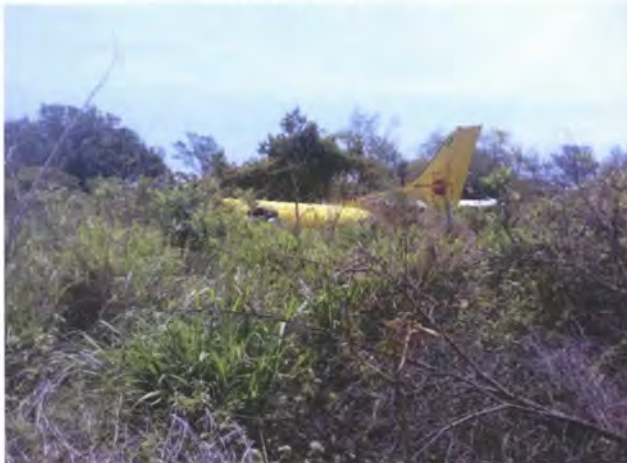
1.11.3 Area no preparada para las operaciones
