# 民用航空器事件调查报告

失控坠机

BE300/B-10GD 号机

报告编号: 20210301TFSQ01

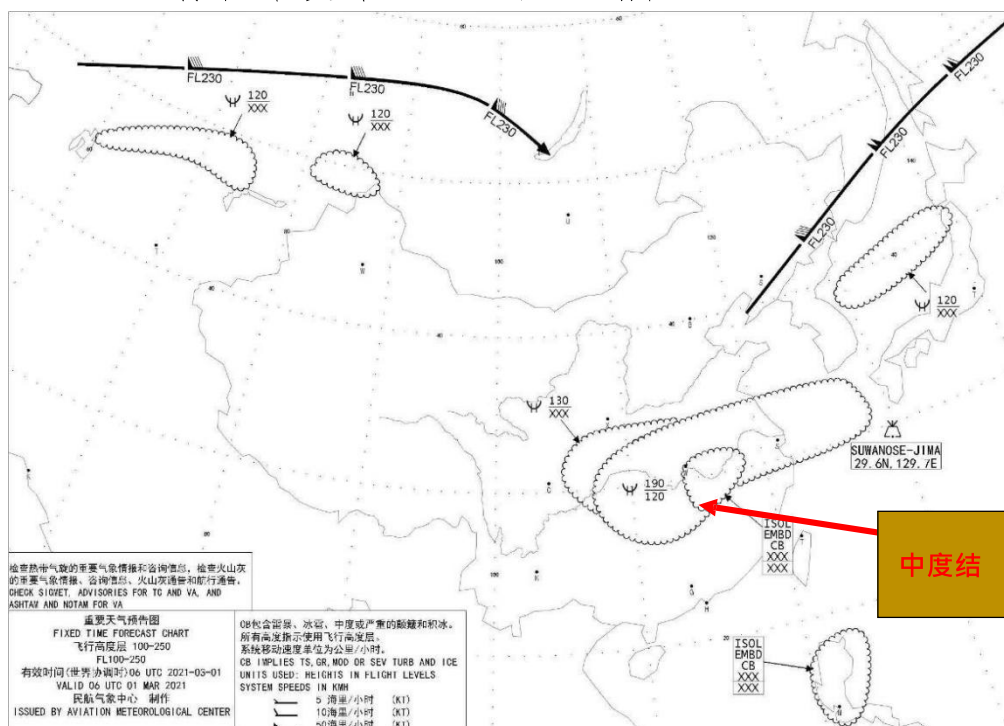
图 18: 事发区域航路天气

根据北京时间 14:00 的 FL100-250 重要天气预报图, 事发区域 FL120-190 存在中度结冰, 如图 18 所示。

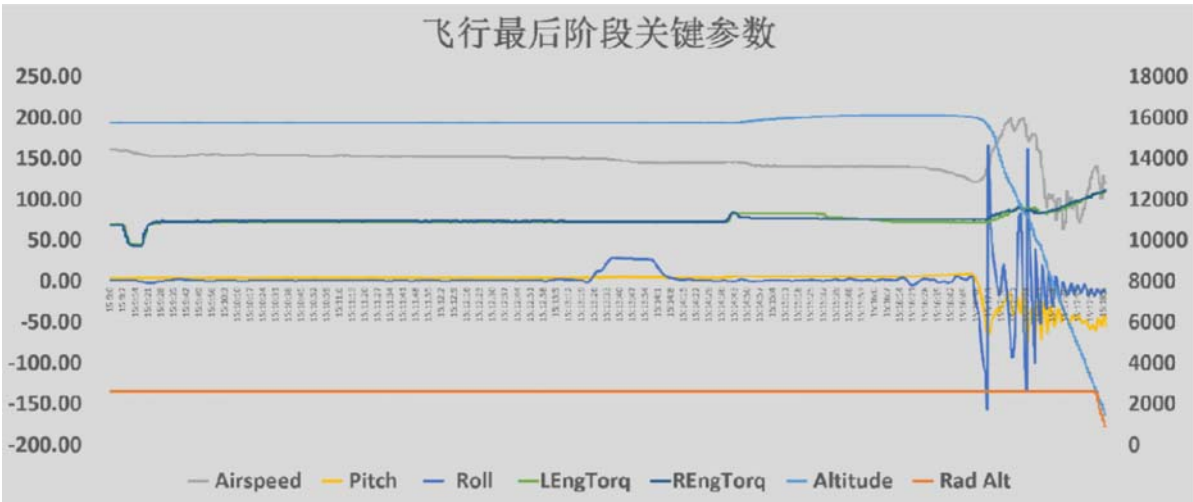
图 21: 飞机最后阶段关键参数

15:16:15 之后, 飞机速度持续减小, 俯仰逐渐增加。于 15:16:54 速度减小至 122 节, 俯仰角增加至  $9.41^{\circ}$ , 自动驾驶仪断开。随即, 飞机俯仰迅速减小, 坡度发生急剧变化, 飞机迅速左转并开始下降。俯仰角下俯最大值  $-81.48^{\circ}$ , 译码显示坡度最大值为  $161^{\circ}$ , 飞机急剧左转, 进入螺旋。至 15:18:15, 飞机旋转共计 10 圈, 高度下降至 1488 英尺 (无线电高度 876 英尺), 随后, 飞机坠毁。发动机扭矩从飞机下降开始逐渐缓慢增加直至坠毁。飞机下降过程中在时刻 15:17:29, 飞机垂直载荷最大达  $3.91g$ 。飞机最后飞行阶段关键参数如图 21 所示。

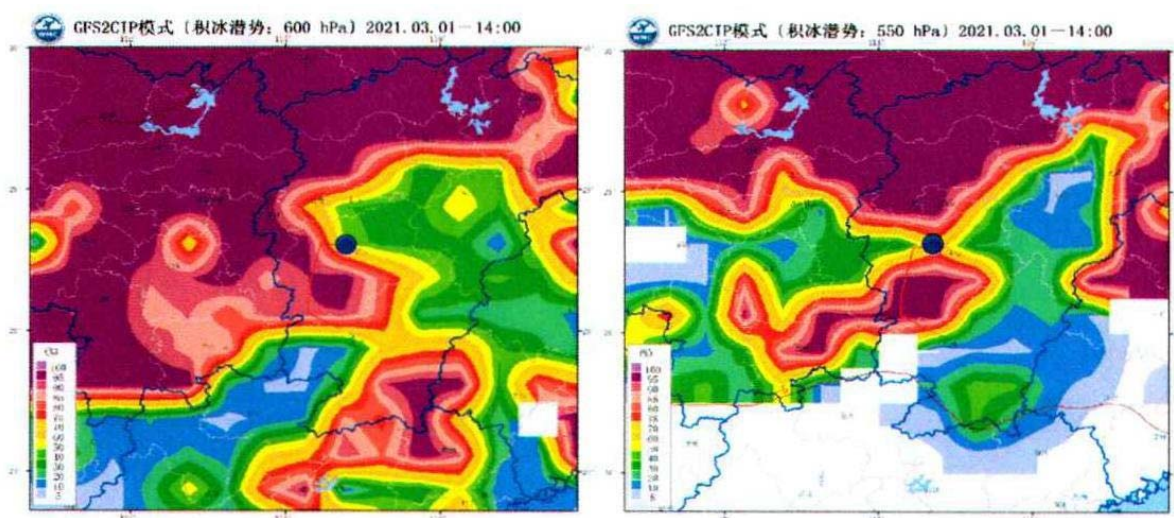
图 22: 结冰可能性分布图

利用 3 月 1 日 14 时的 NCEP 分析场，计算了 3-6 千米高度的 CIP 积冰可能性。在飞行航线以及周边 170 千米范围内的 4-5 千米高度上，存在积冰可能性大值区（图 22）

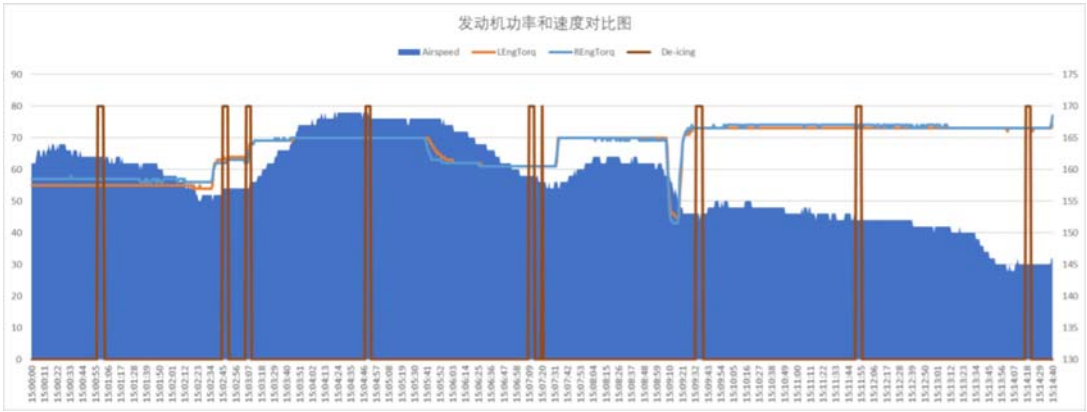
图 23：平飞阶段功率与速度关系图

15:00:00 后,平飞阶段功率与速度关系如图 23 所示。从图中可以看出,发动机功率不断增加,而空速却在不断减小,发动机性能持续下降。考虑机组开启发动机防冰后对发动机性能的影响,此性能衰减更符合积冰情况对飞机空气动力和螺旋桨拉力的影响。

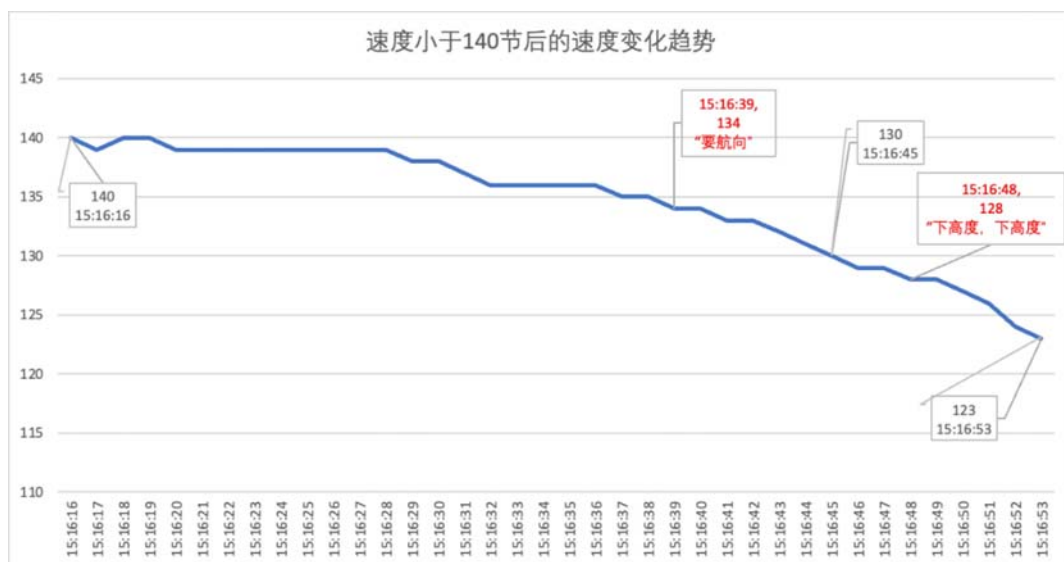
图 24: 飞机速度变化趋势

15:16:16, 飞机停止上升, 速度逐渐由 140 节降低至 120 节。从飞行数据看, 飞机空速从 140 节降至 130 节, 历时 30 秒; 从 130 节降至 122 节, 历时 9 秒。具体如图 24 和图 25 所示。

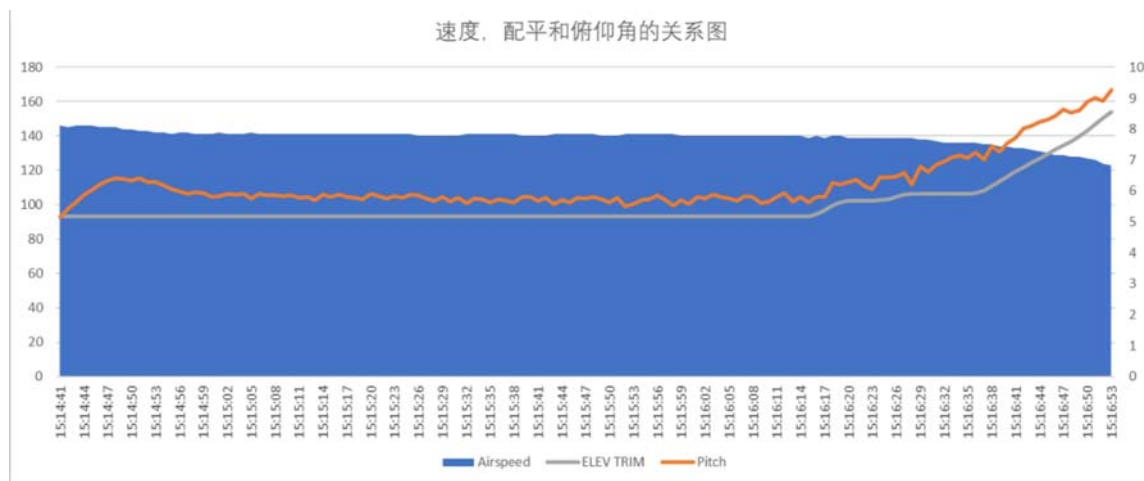
图 25: 速度、配平和俯仰角关系

从现有证据来看, 飞机以爬升功率进行爬升的过程中, 姿态不断增加, 速度不断减小, 高度无法上升, 且呈下降趋势, 说明此时飞机结冰严重, 对性能产生极大影响。虽然无法直接得知机组在发出“要航向”和“下高度”指令的时间段内, 给自动驾驶仪输入了何种指令 (FLC、VS 或者 ALT), 但飞机状态各项参数符合自动驾驶保持高度的逻辑, 由此判断, 机组在最后时刻极有可能使用了高度保持模式 (ALT)。

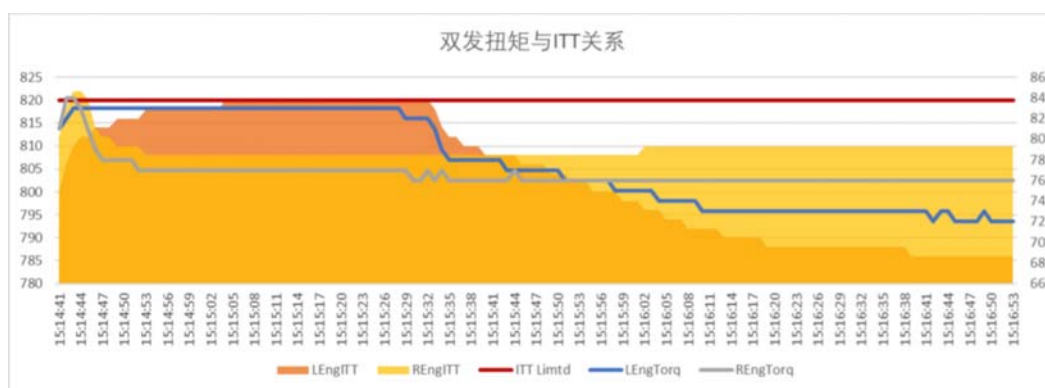
图 26: 扭矩和 ITT 关系

飞机开始爬升时,左发扭矩持续增加至 83%,右发扭矩先增加后减小,逐渐降低至 77%。此后双发扭矩保持差值上升,在飞机即将到达 16000 英尺时,左发扭矩明显减少,右发扭矩产生波动。随后右发扭矩保持稳定,左发扭矩逐渐降低至 73%。如图 26 所示。在这个过程中,飞机上升速度逐渐减小。

在爬升初始阶段,机组将双发油门同时推至扭矩 82%-84%之间,但是由于右发扭矩上升较快,ITT 瞬时超温,副驾驶此时提醒机长“(ITT)超了、超了”。机长随即收回右发油门杆以降低 ITT 温度。然后让右发维持在扭矩 77%,ITT 温度 810℃的状态。此时左发 ITT 逐渐上升至 820℃,并在仪表显示为警示性颜色,机长随即收回左发油门杆,使左右两侧扭矩显示基本一致。因为操作时机长是同时握持两个油门杆,所以右发扭矩也出现了一个小幅波动。此时双发扭矩数值基本一致。而因左发油门杆是从高功率位降回,在扭矩的表现上具有一定的滞后性,所以左发扭矩继续下降并最

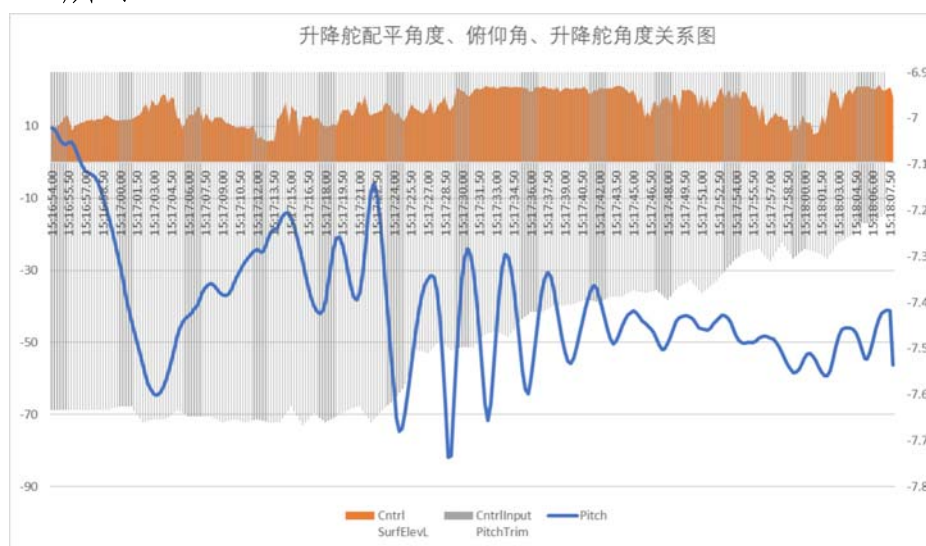
图 27: 飞机升降舵配平角度、俯仰角和升降舵角度关系

飞机进入螺旋和自动驾驶断开初期, 因为仰角很大, 机组施加给升降舵的力使升降舵角度变小, 但是由于飞机迅速进入俯角状态, 升降舵角度又再次上升, 之后升降舵角度处于波动状态, 随后飞机升降舵配平开始向低头力矩持续移动, 升降舵角度先是持续在最大值, 后又持续波动, 在坠毁前又回到最大值范围。具体见图 27 所示。

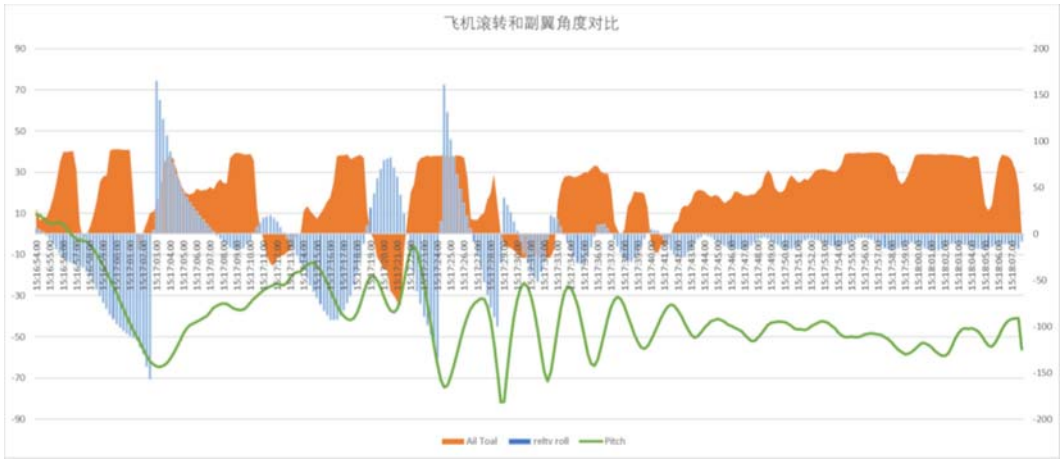
图 28：飞机滚转和副翼角度对比图

从飞机的滚转和副翼的角度关系可以看出, 机组在螺旋阶段一直在按照常规姿态的处置操作在努力控制飞机, 即飞机向左滚

转并带左坡度时，压右盘；飞机向右滚转并带右坡度时，压左盘。如图 28 所示。

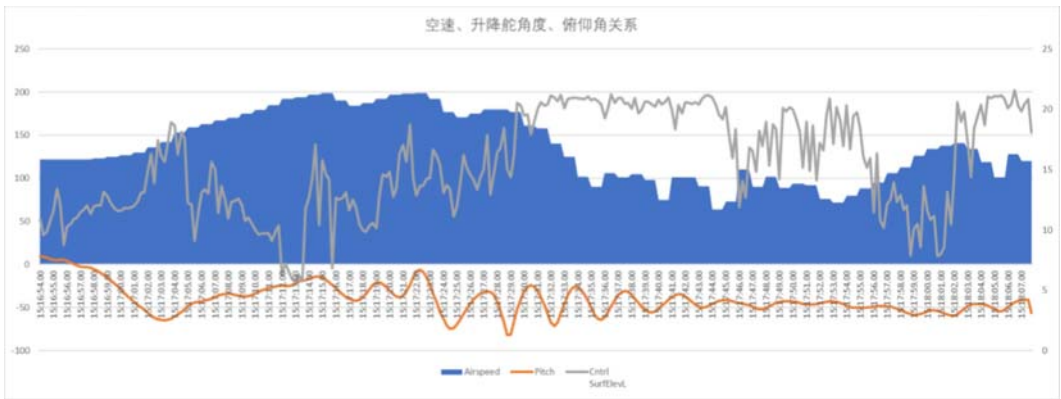
图 29：空速、升降舵和俯仰角关系图

在进入螺旋之后，升降舵角度变小有利于空速的增加，而每次空速的增加，都伴随着升降舵角度的再次增加。如图 29 所示。

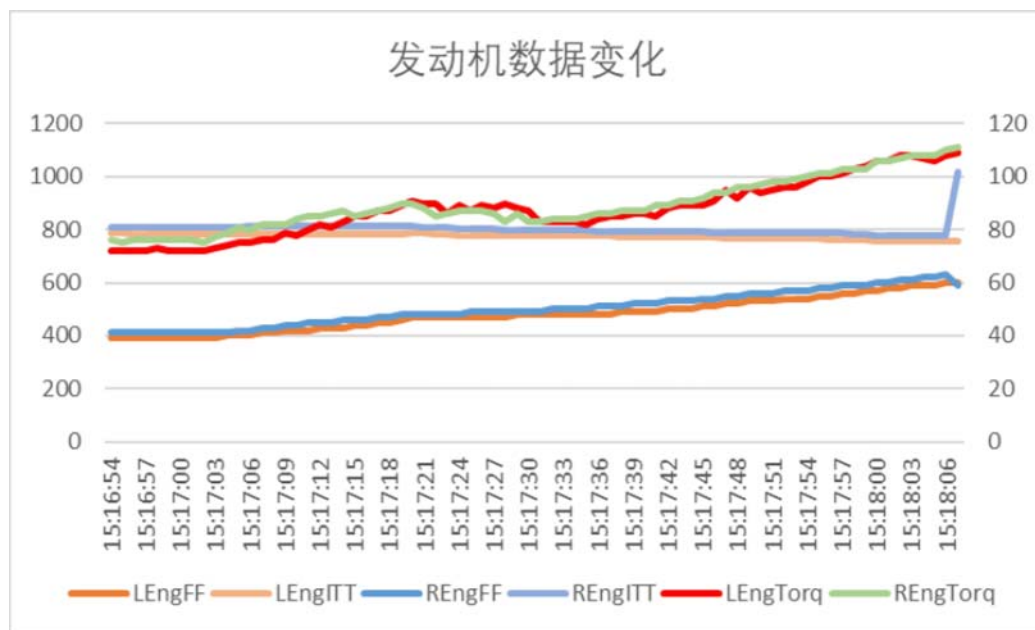
图 30: 发动机数据变化情况

从发动机数据看，整个螺旋过程中，发动机一直处于最大功率运转，发动机扭矩不断上升，ITT 持续小幅平稳下降，燃油流量持续平稳上升，此现象符合油门杆位置不变，高度降低后，发动机参数的变化规律。如图 30。

数据记录的最后时刻，右发 ITT 突然升高，燃油流量出现下降，螺旋桨转速突然从 1730 转/分钟下降至 415.625 转/分钟。
