CZ-20-0273

ZÁVĚREČNÁ ZPRÁVA

**o odborném zjišťování příčin letecké nehody
letounu EXTRA EA 400
poznávací značky OK-EKO
severně od Vrchotových Janovic
ze dne 12. června 2020**

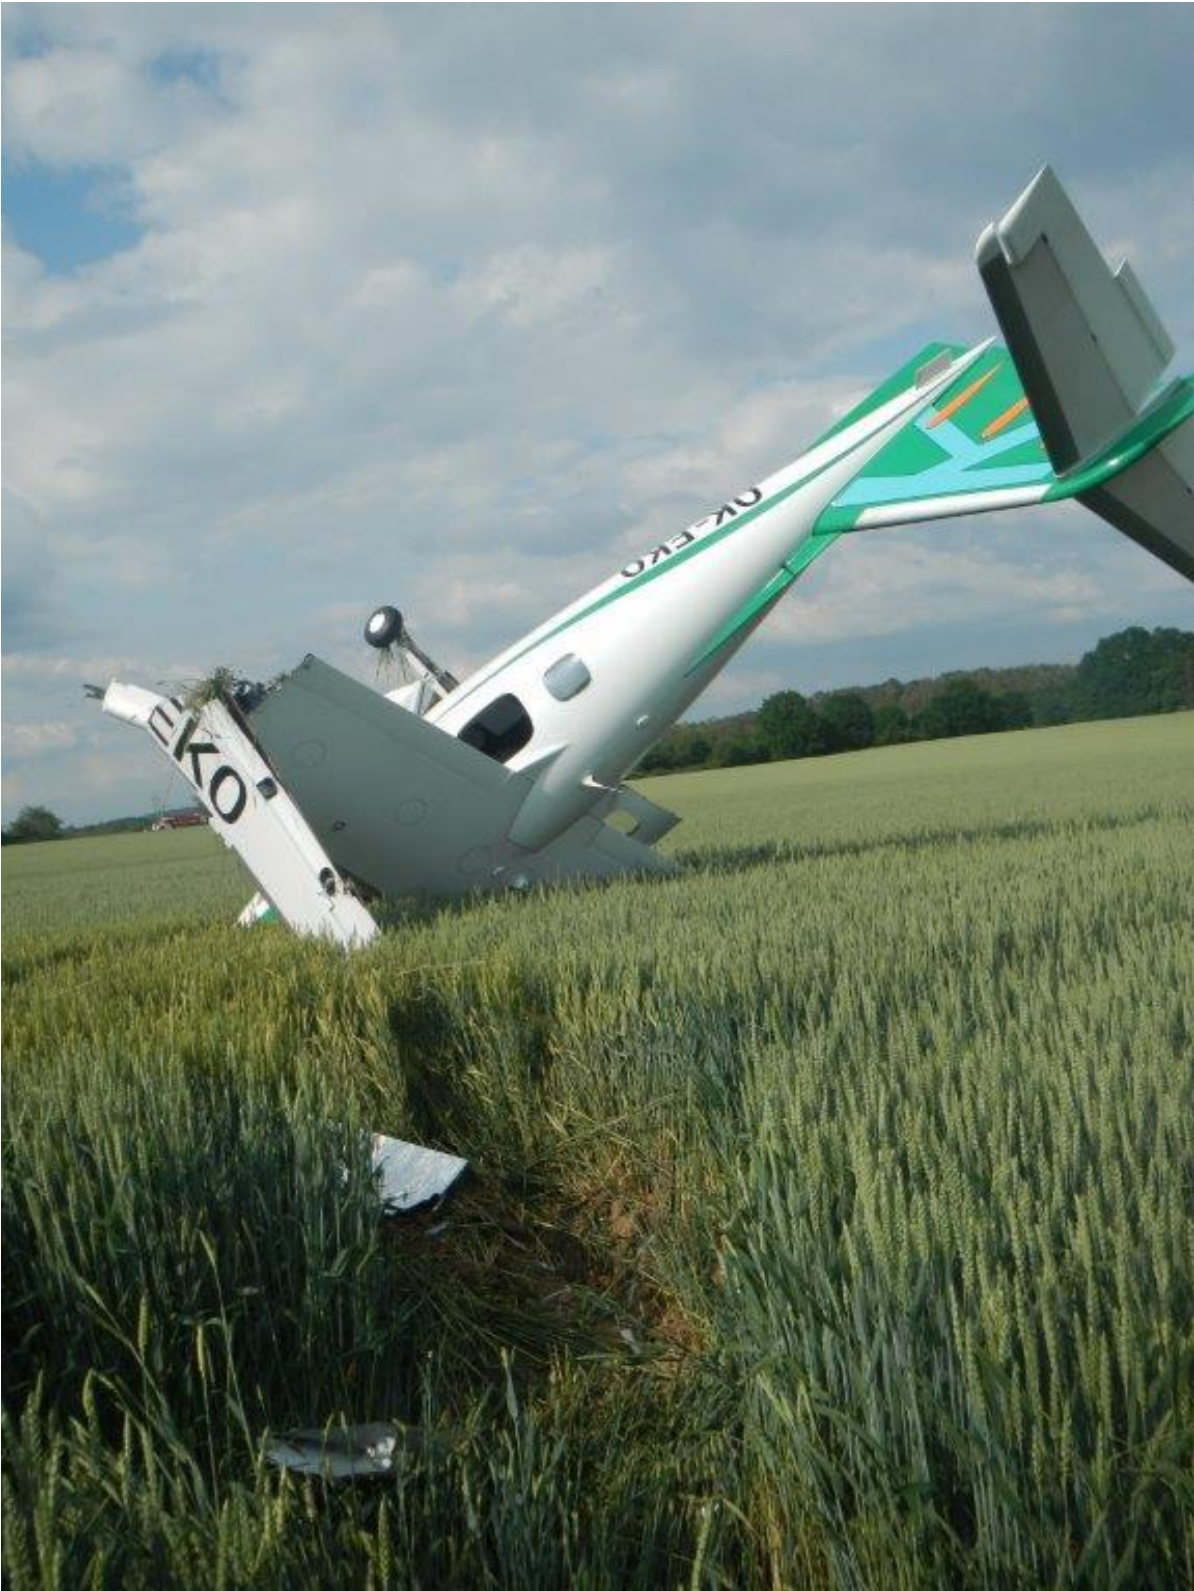
Stav letounu po nouzovém přistání, zakončeném překlopením letounu na záda, byl klasifikován jako poškození velkého rozsahu. Po dosednutí došlo ke zlomení příďového a vyvrácení obou noh hlavního podvozku, odlomení pravé i levé poloviny křídla, zničení čtyřlísté vrtule a poškození motoru včetně jeho kapotáže.

Obr. 1 - Letoun EXTRA EA 400 na místě letecké nehody

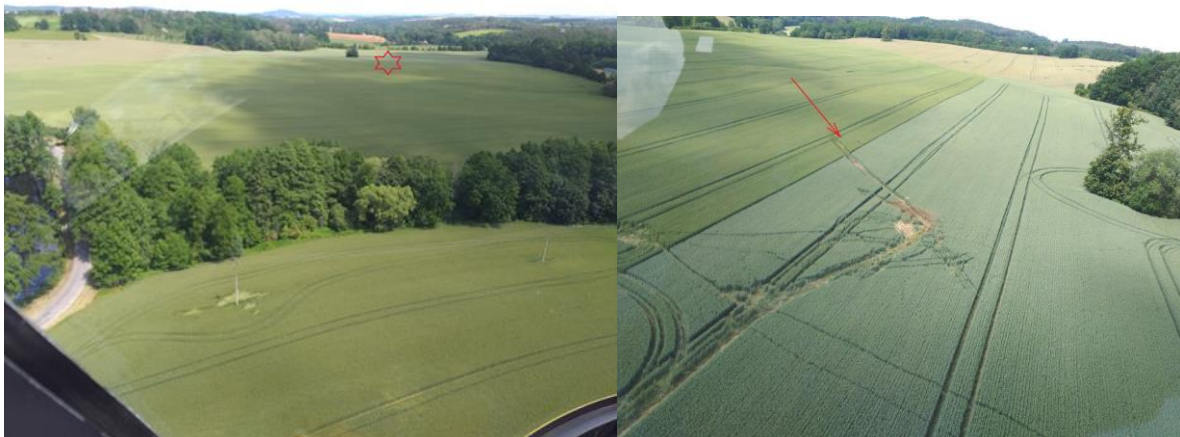
Obr. 3 – Místo nouzového přistání severně od Vrchotových Janovic

Stopy na místě nehody odpovídají výpovědi pilota a svědků. Místem nouzového přistání bylo obilné pole, kam letoun dosedl po lehkém zachycení vršků vzrostlých olší vysunutým podvozkem. Po kontaktu se zemí došlo ke zlomení příďového a vyvrácení hlavního podvozku. Pravá i levá polovina křídla byla odlomená od trupu letounu. Čtyřlístá vrtule byla

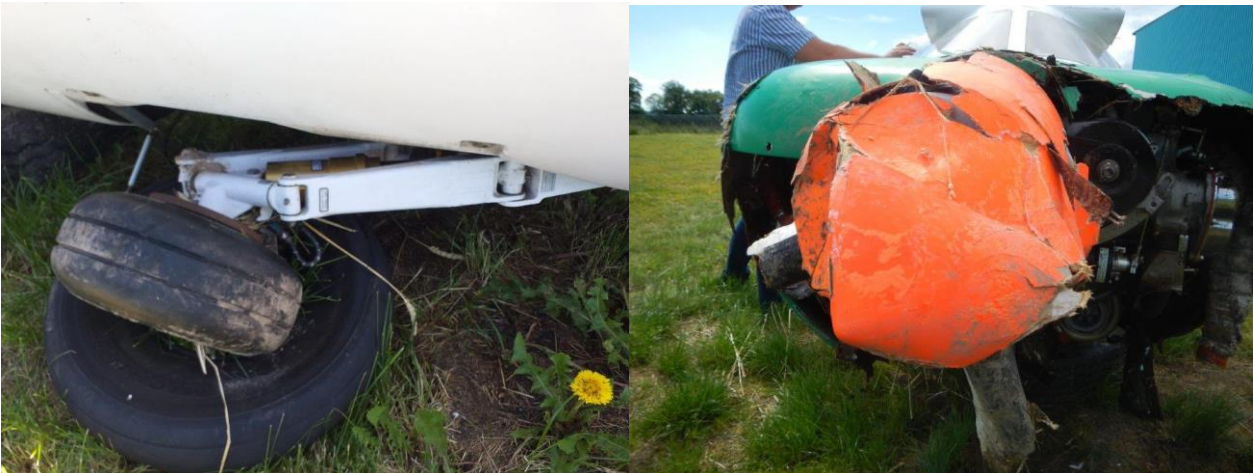
zničena po kontaktu se zemí, stejně jako dolní kapotáž motoru včetně přední spodní části motoru. Všechny trosky byly na jednom místě v minimálním rozptylu.

Obr. 4 - Zničená vrtule, kapotáž a vyvrácená pravá hlavní podvozková noha

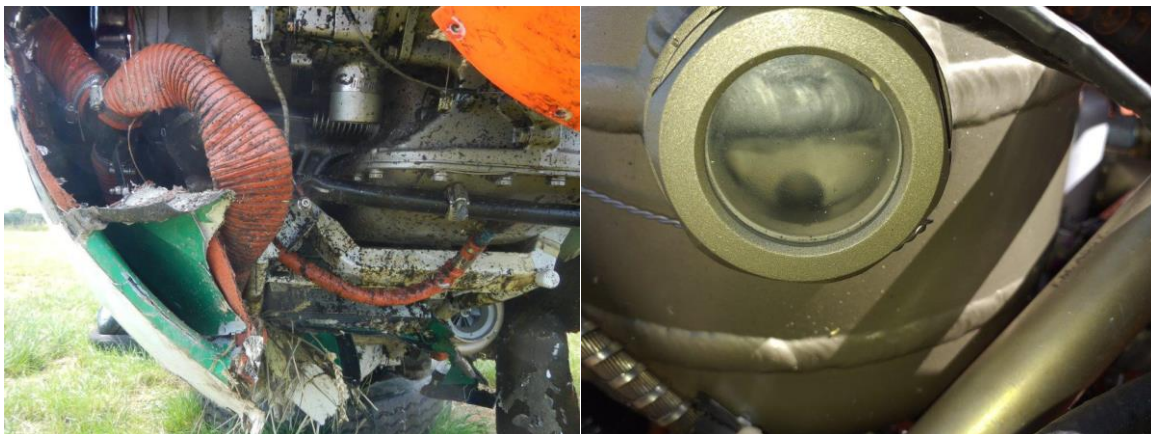
Při podrobné prohlídce letounu po nouzovém přistání byl zjištěn totální únik chladicí kapaliny, která částečně pronikla do pilotní kabiny a potřísnila levé přední sklo tak, že výrazně znemožnila výhled ve směru letu.

Obr. 5 - Poškozená spodní část motoru a pohled na kontrolní průhled do nádrže chladicí kapaliny

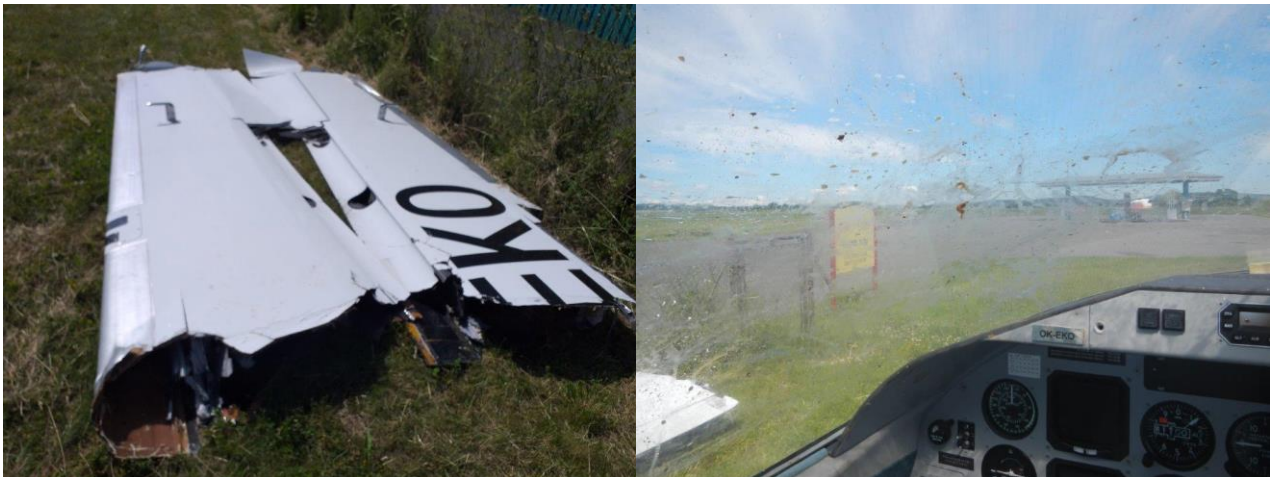
Obr. 6 - Části odlomené levé i pravé poloviny křídla a detail na potřísněné levé přední sklo

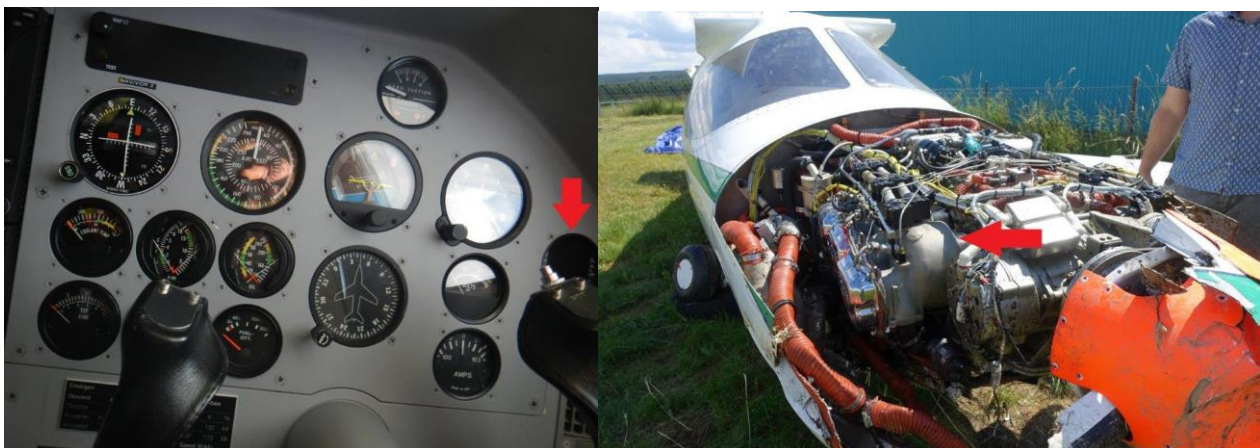
Při prohlídce pilotní kabiny bylo zaznamenáno nevhodné umístění indikátoru/zapisovače motorových dat EDM 800 na palubní desce zcela vpravo, tedy mimo zorné pole pilota. Letoun byl vybaven též analogovými indikátory teplot v zorném poli pilota, které jsou využívány při jednopilotním letu. Teploty jsou odečítány jen z válce č.1 (2), tj. z válců, které obvykle vykazují nejvyšší teploty. V tomto případě se ukázal systém jako neefektivní. Odečet na všech válcích s tím, že je prezentována nejvyšší teplota by byl vhodnější.

Odborník oprávněné organizace k údržbě motorů Continental našel rozpojený nerozebíratelný závitový spoj mezi hliníkovou hlavou a ocelovým válcem číslo pět.

Obr. 7 - Nevhodné umístění indikátoru/zapisovače motorových dat EDM 800 mimo zorné pole pilota(levý obr.). Poloha válce číslo 5(obr.vpravo)

- z důvodu nevhodně umístěného zapisovače motorových dat EDM 800 na palubní desce zcela vpravo, tedy mimo zorné pole pilota, nemohl včas zaznamenat stoupající teploty na hlavách válců,
- správně se rozhodl pro nouzové přistání a postupoval v souladu s letovou příručkou,
- utrpěl lehká zranění.

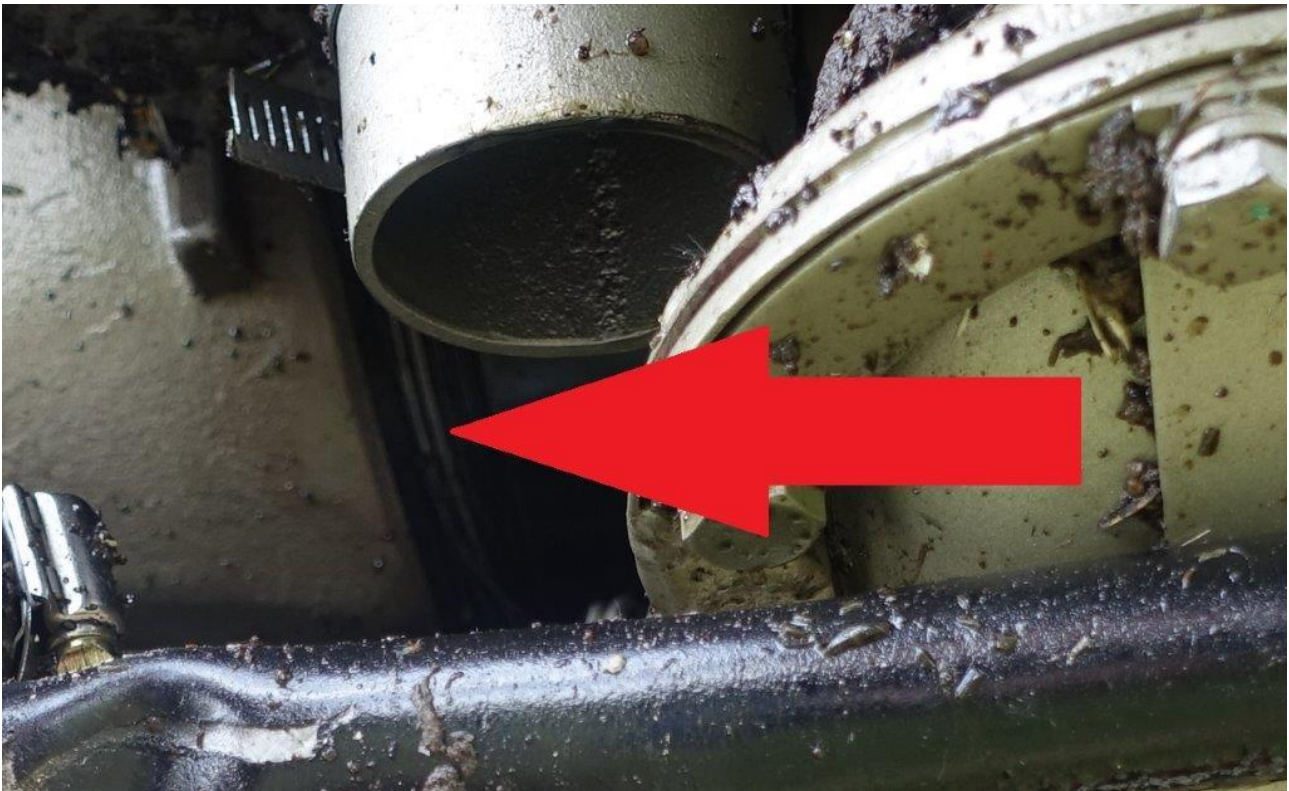
Motor byl vizuálně ohledán odborníkem oprávněné organizace k údržbě motorů Continental, který potvrdil poškození na hlavě válce číslo 5.

Obr. 8 - Z obrázku je patrné vysunutí hlavy ze závitu válce

Jsou možné dvě příčiny:

a. *Z důvodu netěsnosti spoje a úniku kapaliny mezi válcem a poz. 19 P/N 654810 MANIFOLD-COOLANT nebo na přívodu chladicí kapaliny k MANIFOLD-COOLANT došlo k přehřátí válce a následnému "vysunutí hlavy ze závitu válce",*

b. Z důvodu únavy závitového spoje došlo k vysunutí hlavy válce z válce a následnému úniku chladicí kapaliny.

- 5 hodin 51 minut po uvolnění letounu po generální opravě motoru došlo k vysunutí hlavy válce z nerozpojitelného závitového spoje.

Tyto příčiny se dají objasnit postupným demontováním motoru, nálezem na všech dotčených součástkách a následným materiálovým posouzením i závitového spoje."

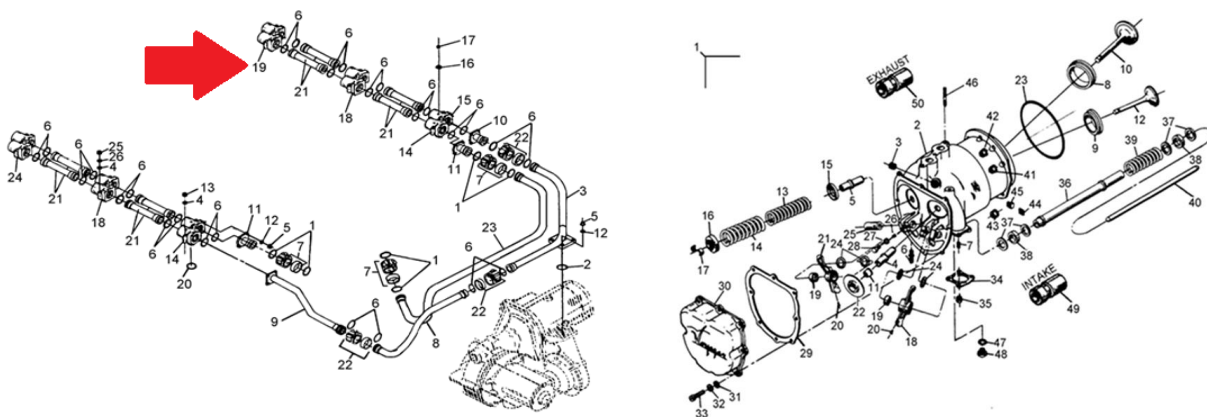
Obr. 9 - Schéma dílů přívodu chladicí kapaliny s vyznačenou pozicí 19 a sestava hlavy válce

K závadě motoru mohlo dojít buď z důvodu netěsnosti spoje a úniku kapaliny mezi válcem a MANIFOLD-COOLANT (únava závitového spoje hlavy válce) nebo na přívodu chladicí kapaliny k MANIFOLD-COOLANT.

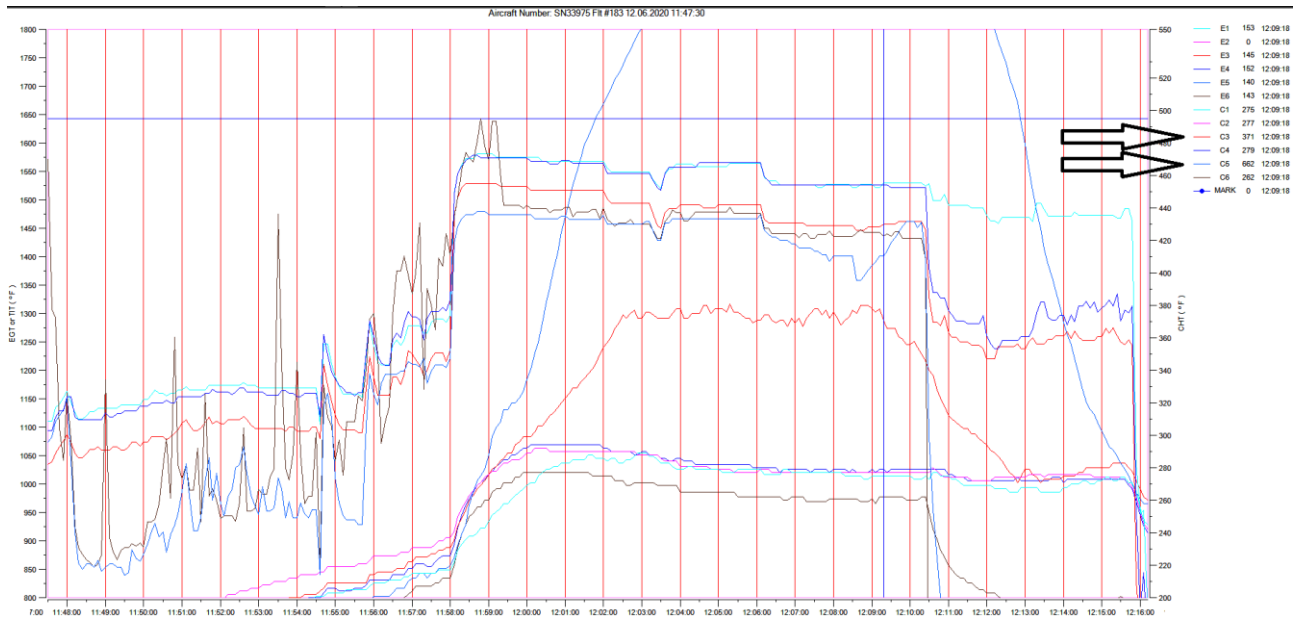
Ze záznamu teplot na hlavách válců z kritického letu (12.06.2020) je patrný vzestup teploty na hlavě válce číslo 5, která dosáhla hodnoty 662°F (350°C).

Z grafu je patrný nárůst teploty i na hlavě válce číslo 3, která dosáhla hodnoty 375°F (190°C).

Křivky záznamu teplot na hlavách válců 1, 2, 4 a 6 ukazují na hodnoty pod 280°F (138°C), tedy hodnoty provozní/běžné.

Obr. 10 - Ze záznamu teplot na hlavách válců z kritického letu (12.06.2020) je patrný vzestup teploty na hlavě válce číslo 5, která dosáhla hodnoty 662°F (350°C)

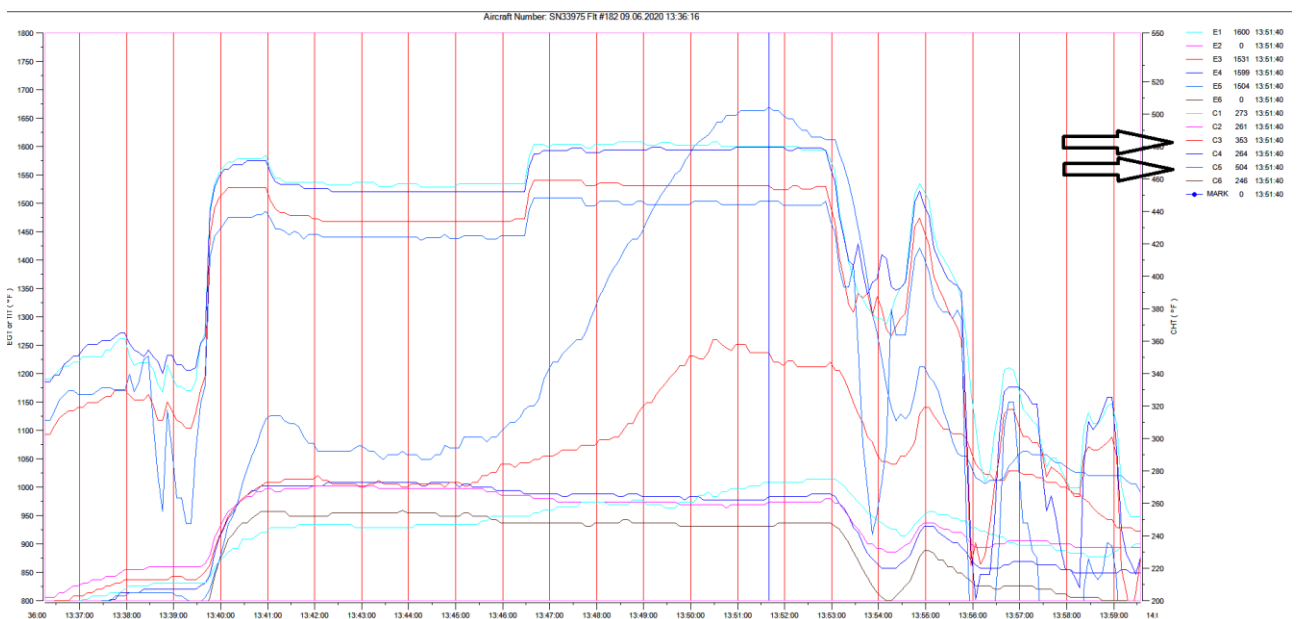
Při kontrole záznamu hodnot teplot na hlavách válců z předchozího letu (09.06.2020) je patrný počátek závady.

Ze záznamu teplot na hlavách válců z předchozího letu je patrný vzestup teploty na hlavě válce číslo 5, která dosáhla hodnoty 505°F (262°C).

Z grafu je patrný nárůst teploty i na hlavě válce číslo 3, která dosáhla hodnoty 335°F (180°C).

Obr. 11 - Ze záznamu teplot na hlavách válců z předchozího letu (09.06.2020) je patrný vzestup teploty na hlavě válce číslo 5, která dosáhla hodnoty 505°F (262°C).

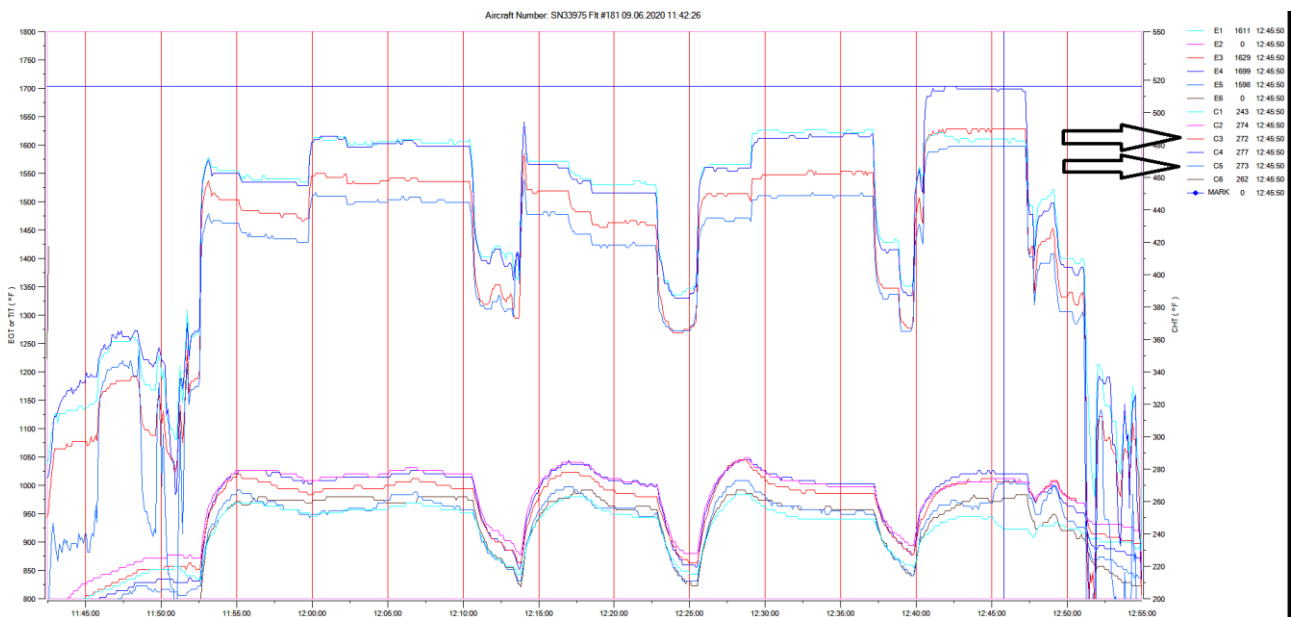
Při kontrole záznamů teplot na hlavách válců z dalších předchozích letů vykazují hodnoty pod 280°F (138°C), tedy hodnoty provozní/běžné.

Obr. 12 - Grafy záznamů teplot na hlavách válců z dalších předchozích letů vykazují hodnoty pod 280°F (138°C), tedy hodnoty provozní/běžné
