**МЕЖГОСУДАРСТВЕННЫЙ АВИАЦИОННЫЙ КОМИТЕТ  
КОМИССИЯ ПО РАССЛЕДОВАНИЮ АВИАЦИОННЫХ ПРОИСШЕСТВИЙ**

**ОКОНЧАТЕЛЬНЫЙ ОТЧЕТ  
ПО РЕЗУЛЬТАТАМ РАССЛЕДОВАНИЯ АВИАЦИОННОГО ПРОИСШЕСТВИЯ**

| Тип воздушного судна | Самолет Ан-2 |
| Государственный и регистрационный<br>опознавательные знаки | РА-40851 |

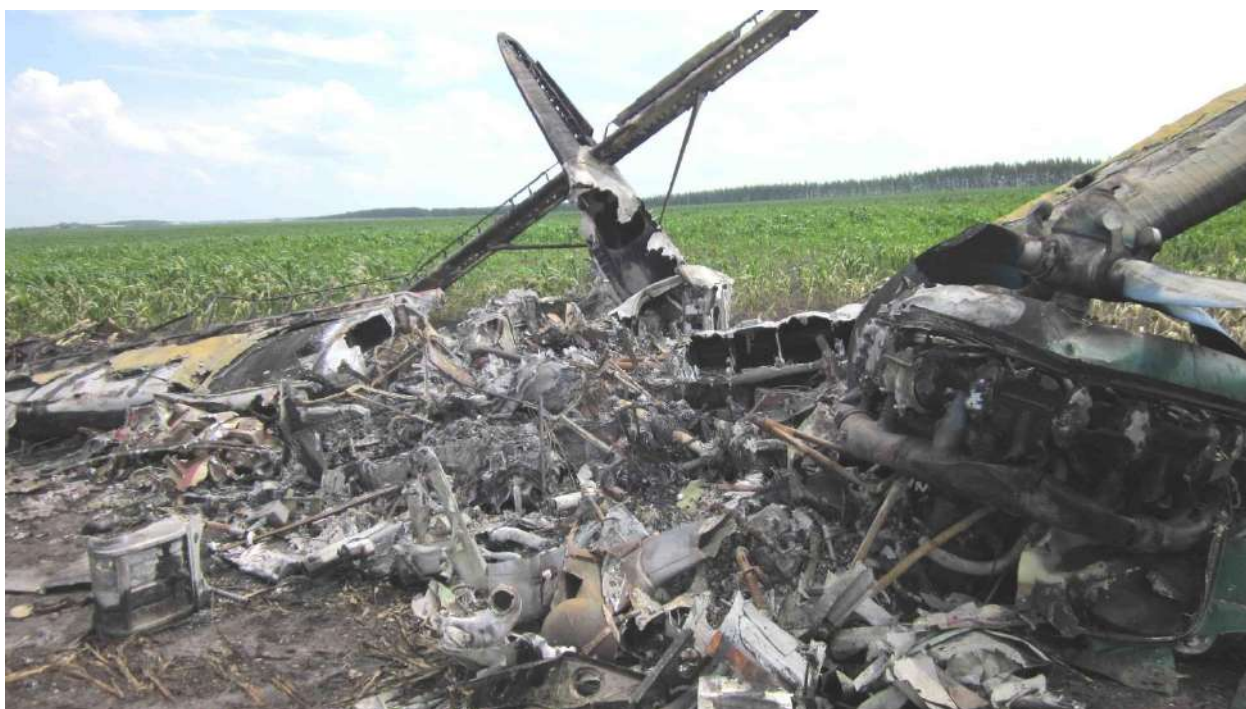
В результате АП самолет Ан-2 RA-40851 разрушен и уничтожен наземным пожаром (Рис. 1).

Рис. 1. Общий вид ВС на месте АП

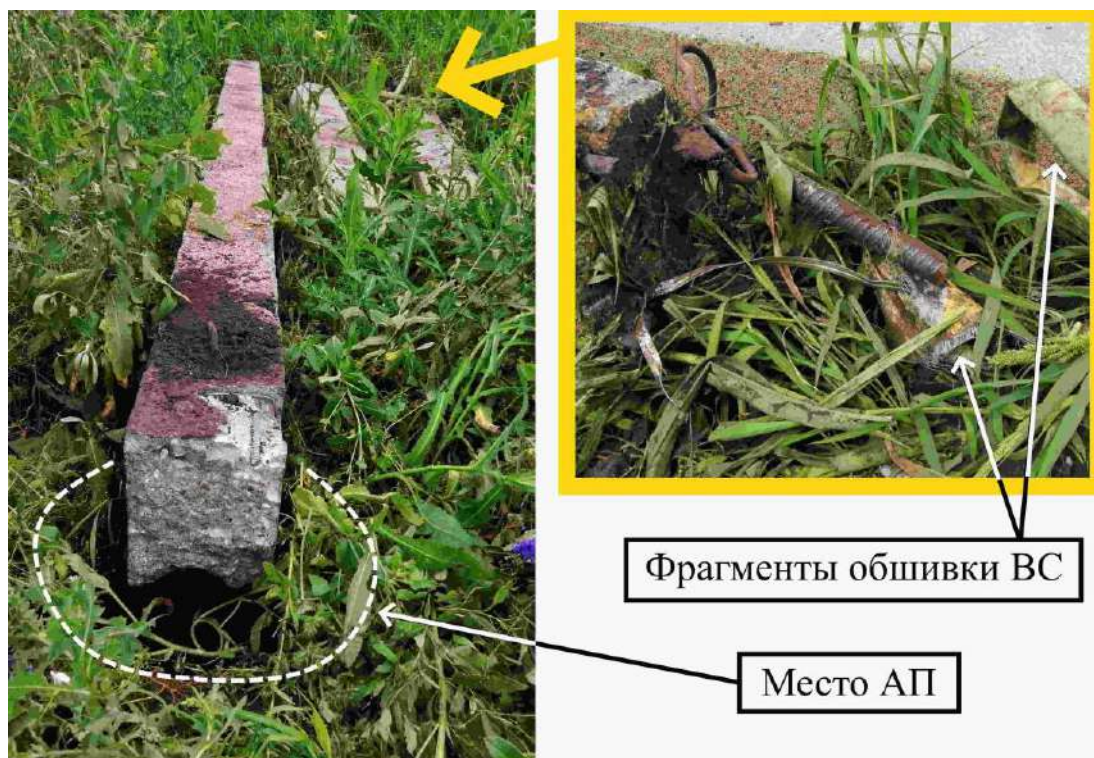
В результате осмотра места АП установлено, что самолет столкнулся с железобетонной опорой (высотой 9 м от уровня земли) и проводами ЛЭП, о чем свидетельствует наличие фрагмента обшивки и лакокрасочного покрытия ВС на верхней части разрушенной опоры ЛЭП (Рис. 4) и наличие фрагментов проводов на элементах конструкции ВС (Рис. 5).

Рис. 4. Разрушенная опора ЛЭП на месте АП

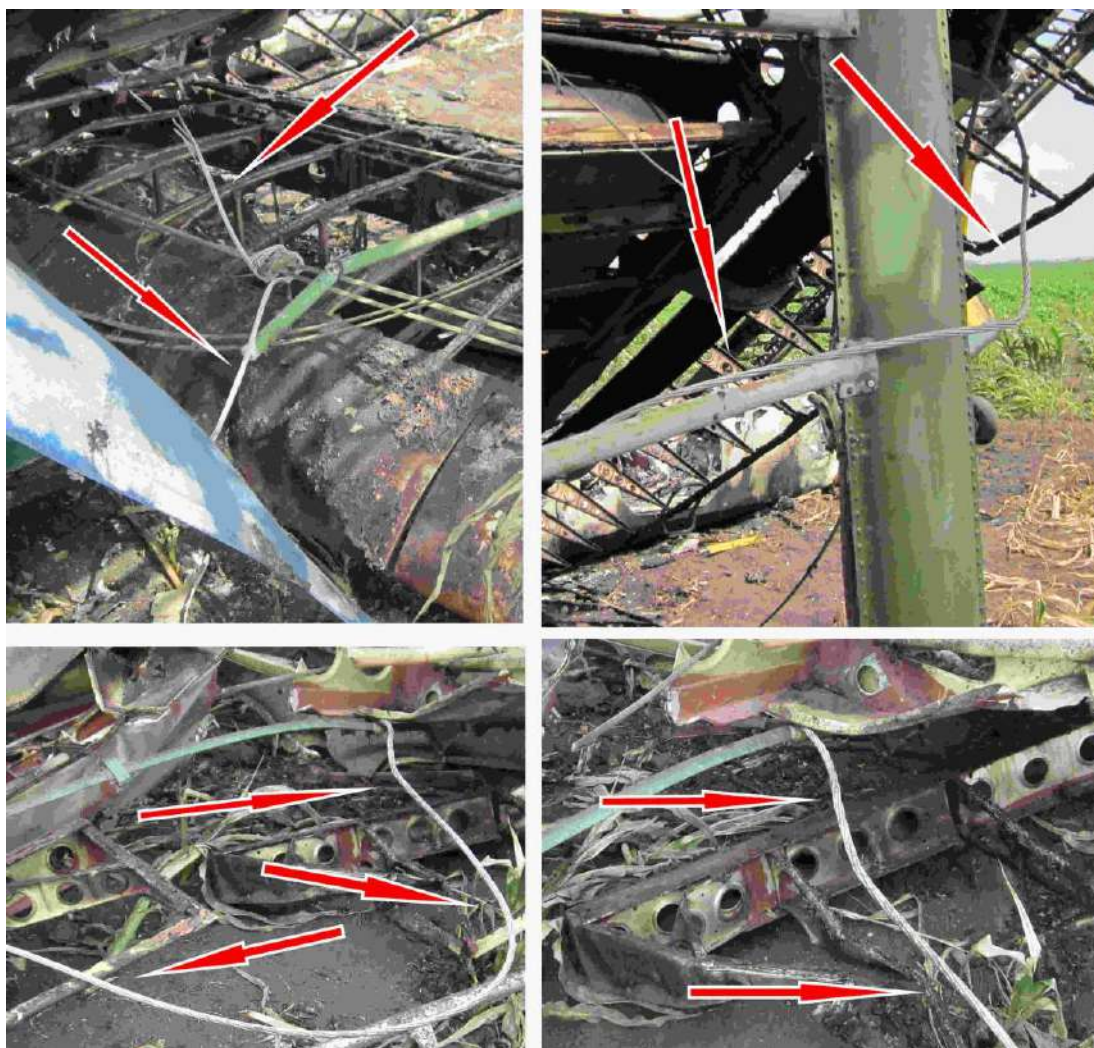
Рис. 5. Фрагменты проводов на элементах конструкции ВС (показано стрелками)

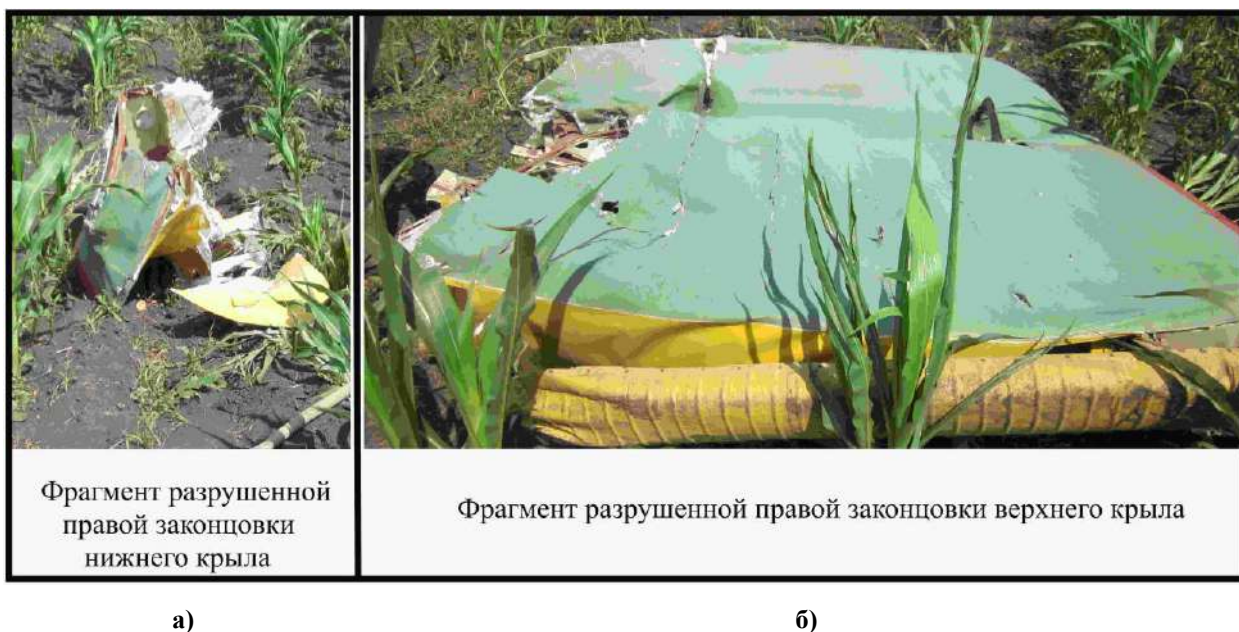
- на удалении около 10 м – фрагмент разрушенной правой законцовки нижнего крыла (Рис. 6, а);
- на удалении около 32 м – фрагмент разрушенной правой законцовки верхнего крыла (Рис. 6, б);

**Рис. 6. Фрагменты законцовок верхнего и нижнего крыльев**

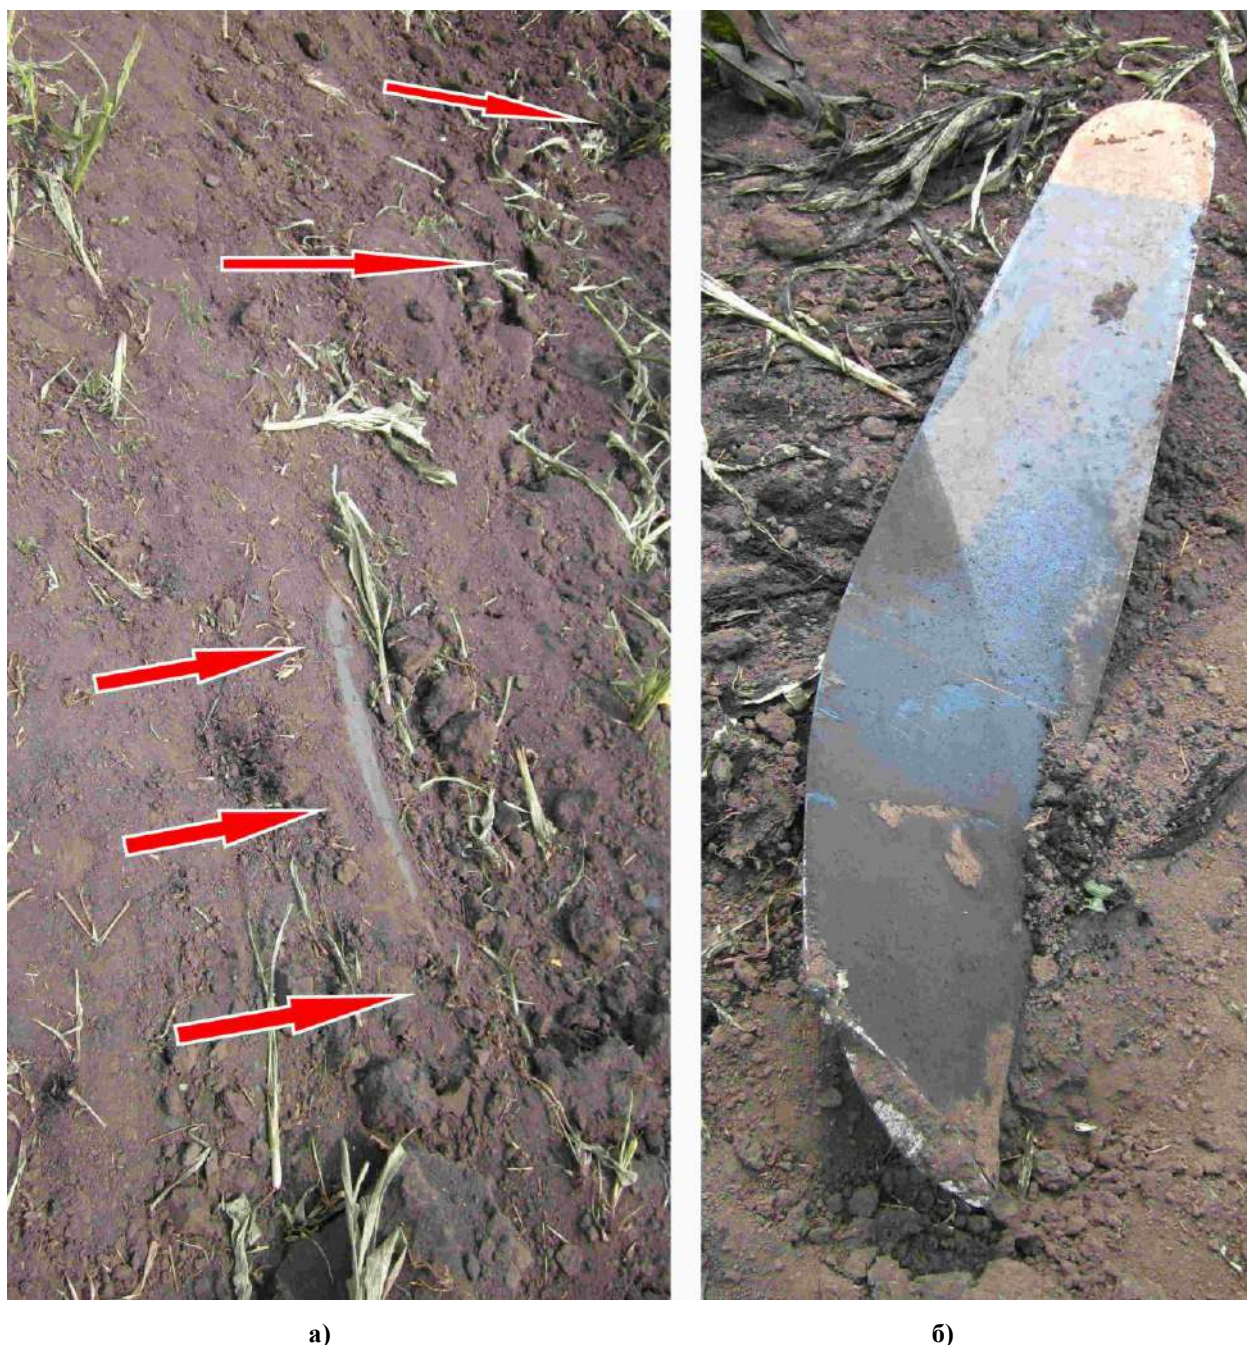
- на удалении около 210 м – след от приземления ВС на основные опоры шасси (протяженность следа составила около 40 м);
- на удалении около 250 м – след от столкновения двигателем ВС с земной поверхностью с характерными бороздами от вращающихся лопастей ВВ в момент столкновения (Рис. 7, а), слева от следа располагался правый закрылок с фрагментом обшивки ВС;
- на удалении около 265 м – одна из лопастей воздушного винта (Рис. 7, б);
- на удалении около 300 м располагался двигатель и ВС.

**Рис. 7. Борозды, оставленные на месте АП от вращающихся лопастей ВВ (отмечено стрелками), и разрушенная лопасть**

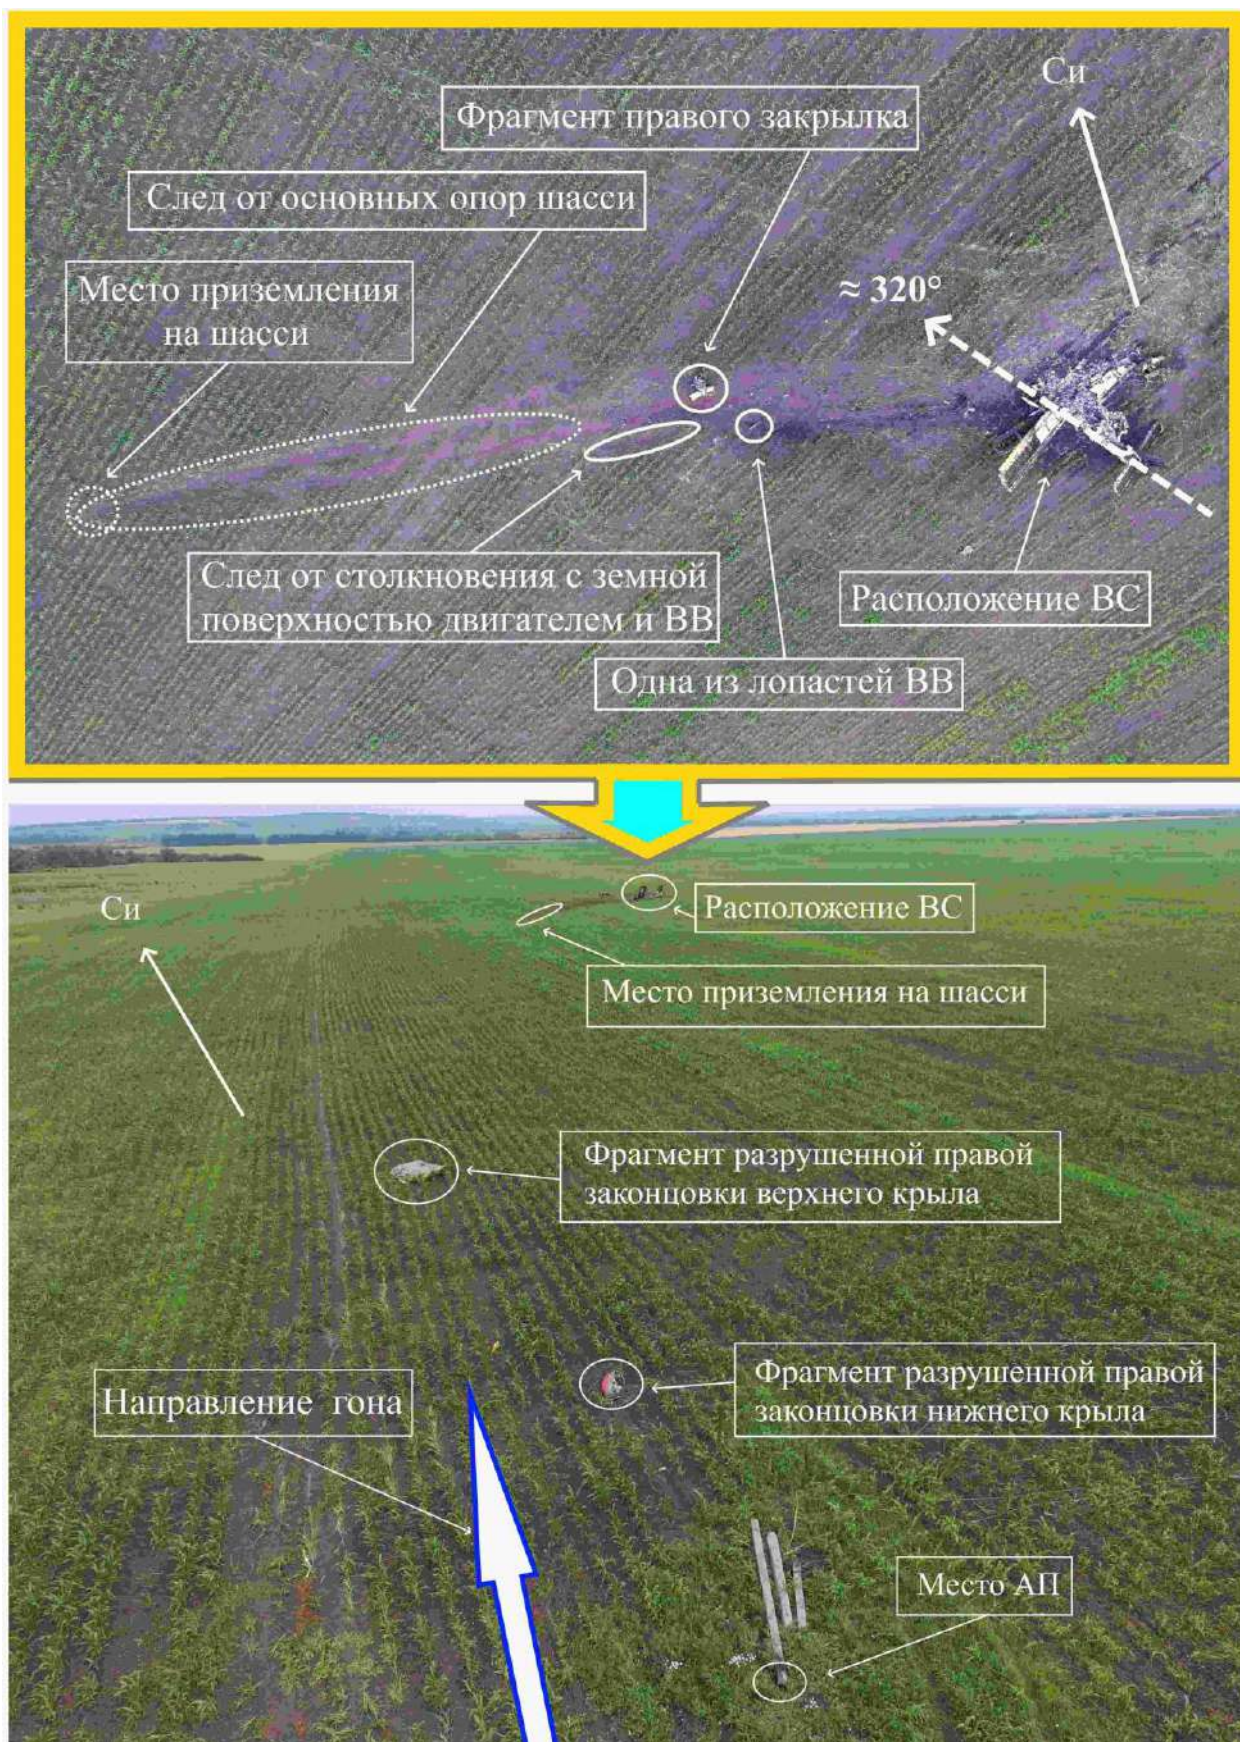
На момент осмотра ВС лежало на нижней части фюзеляжа, строительная ось которого ориентирована по истинному курсу около  $320^\circ$  (Рис. 8). Двигатель сорван с мест крепления и располагался левее строительной оси самолета возле кабины.

Характер разрушений железобетонной опоры ЛЭП и самолета, расположение ВС, его фрагментов и следов на земной поверхности свидетельствуют, что ВС перед столкновением с опорой выполняло полет на высоте около 5 м со значительной поступательной скоростью.

Рис. 8. Расположение элементов конструкции самолета и следов от столкновения ВС с земной поверхностью на месте АП

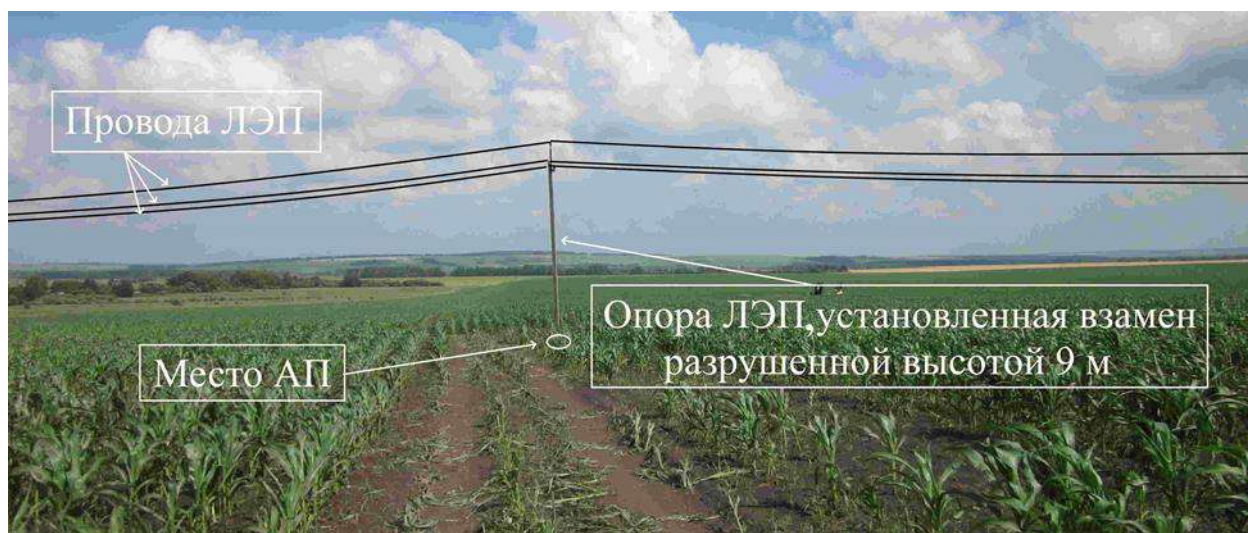
ЛЭП 10 кВ Л-1002 ПС «Большое Болдино» введена в эксплуатацию в 1974 г., маркировки не имеет (Рис. 9).

Рис. 9. Провода ЛЭП в районе н. п. Кистенево (над обрабатываемым полем)

На представленной на Рис. 9 ЛЭП в районе АП – маркировка отсутствует. На Рис. 10 представлен пример маркированной ЛЭП сигнальными шарами-маркерами.

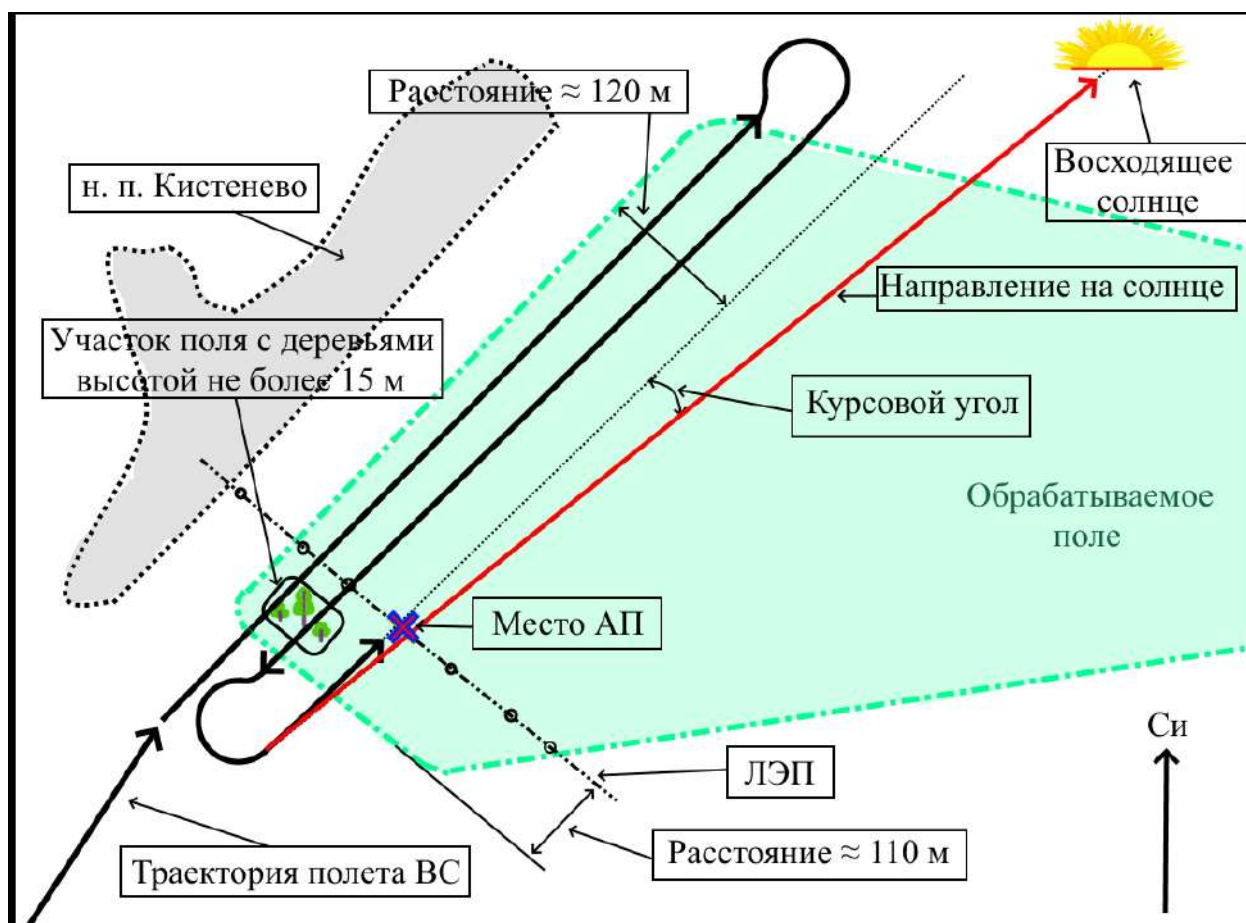
наиболее вероятно, АП произошло на рассвете<sup>5</sup> во время восхода солнца при выполнении третьего гона (Рис. 11), в 03:37 местного времени (время восхода солнца<sup>6</sup> в данном районе). По расчетам комиссии курсовой угол<sup>7</sup> (Рис. 12) солнца в этот момент составлял около  $8^\circ$ , а высота солнца над горизонтом минус  $8^\circ$ .

Рис. 11. Схема предполагаемой траектории полета ВС

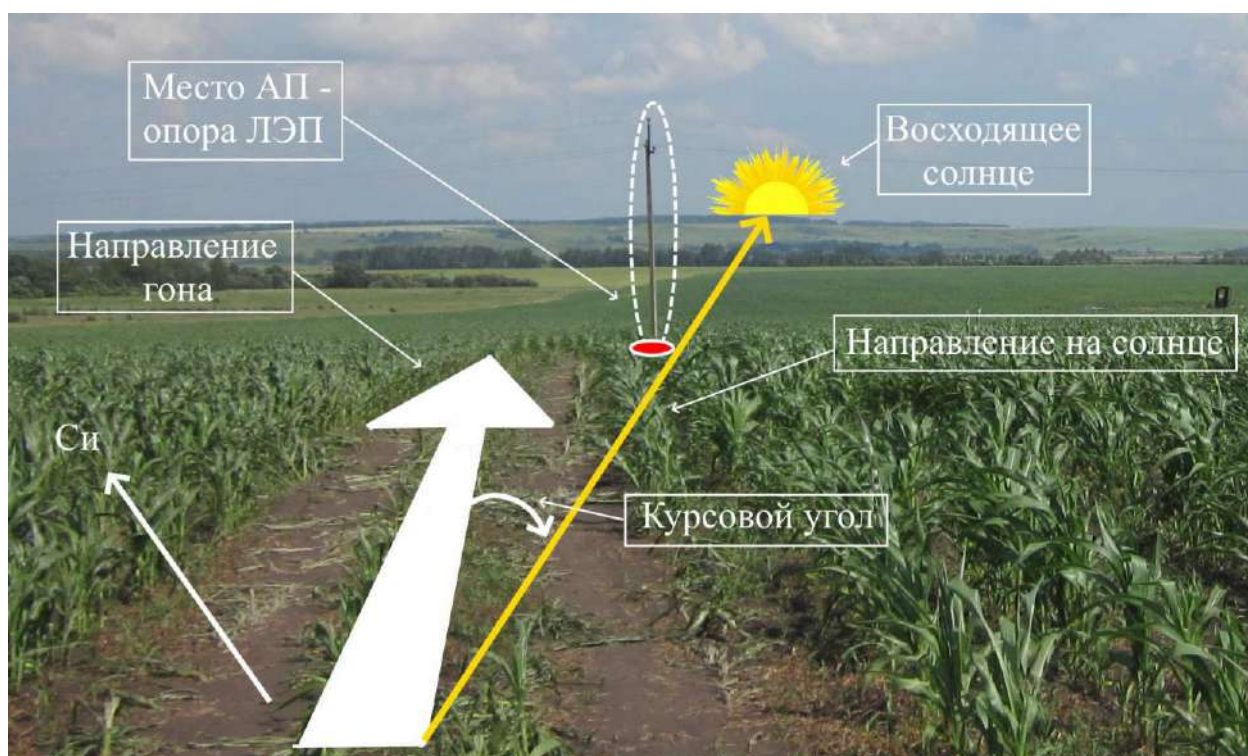
Рис. 12. Вид в направлении выполнения последнего гона (с западной границы поля)

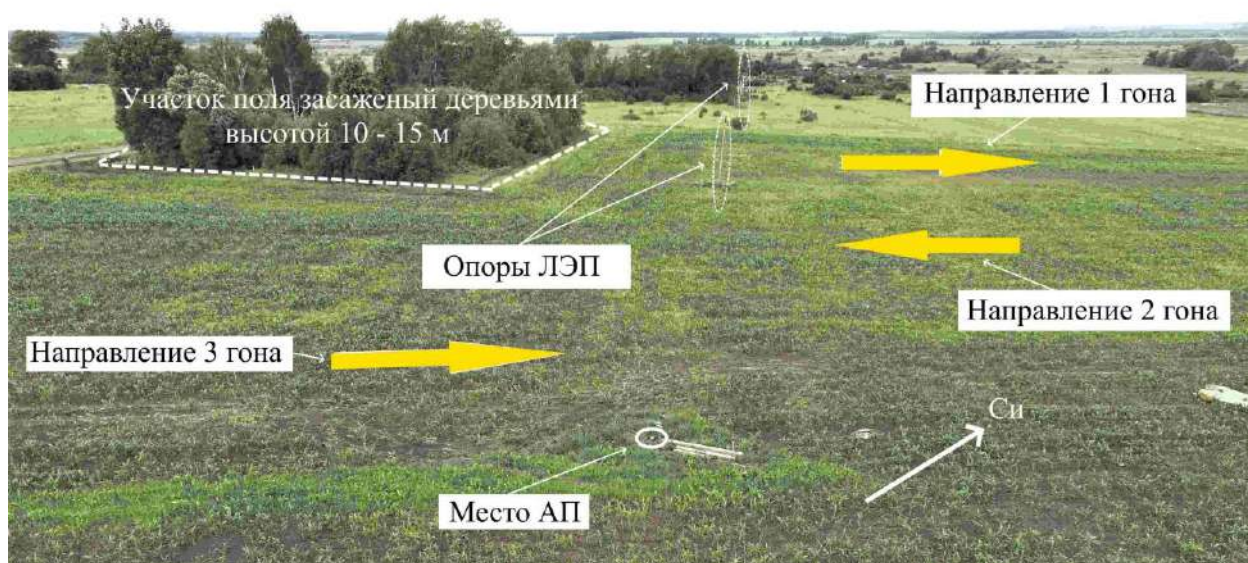
**Рис. 13. Вид препятствия в районе места АП при выполнении АХР**

Провода ЛЭП, с которой столкнулось ВС, не маркированы и малозаметны.
