Accident de l'avion CESSNA - T303 « Crusader »
immatriculé **HB-LUV**
survenu le 4 décembre 2020
à Annecy-Meythet (74)

Heure	Vers 15 h 50 ¹
Exploitant	Privé
Nature du vol	Navigation
Personnes à bord	Pilote et deux passagers
Conséquences et dommages	Pilote grièvement blessé, avion détruit

**Sortie longitudinale de piste lors de l'atterrissage
sur une piste mouillée**

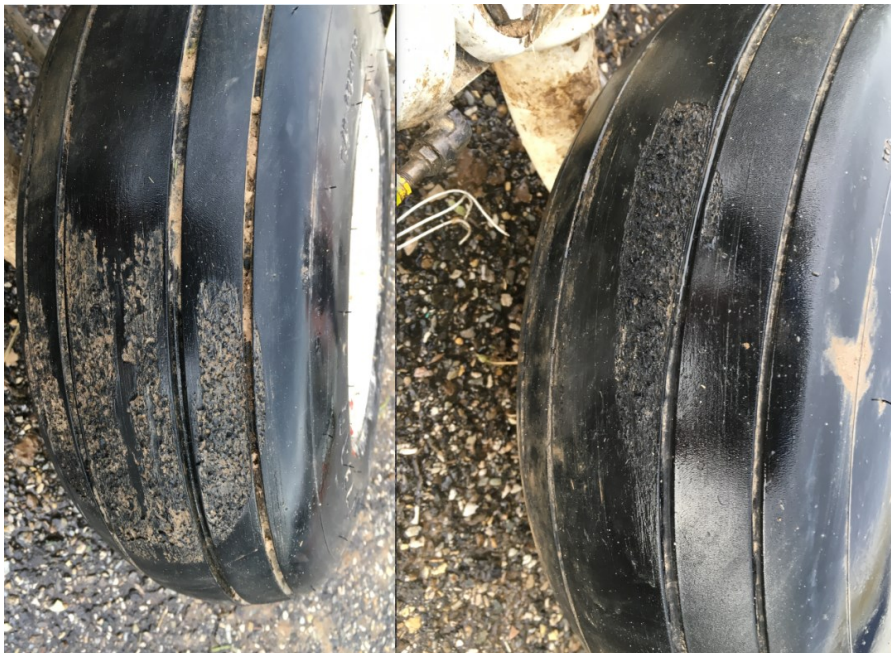
L'examen des dommages sur les pneumatiques des trains d'atterrissage principaux confirme un phénomène d'aquaplanage associé à une dévulcanisation³ des pneumatiques lors de l'atterrissage

**Figure 1 : trace de dévulcanisation sur les pneumatiques des trains principaux gauche et droit
(Source : BEA)**

³ L'aquaplanage dû à la dévulcanisation peut survenir lors d'un blocage des roues en raison d'un freinage important sur une piste glissante recouverte d'eau ou de neige. La chaleur générée par la friction produit de la vapeur qui commence à dévulcaniser le caoutchouc, sur une partie du pneu. Les débris de caoutchouc forment un joint autour de la zone concernée qui emprisonne la vapeur à haute pression. La couche vapeur produite, à haute pression, est suffisante pour empêcher le contact du pneumatique avec la piste et conduire à de l'aquaplanage.

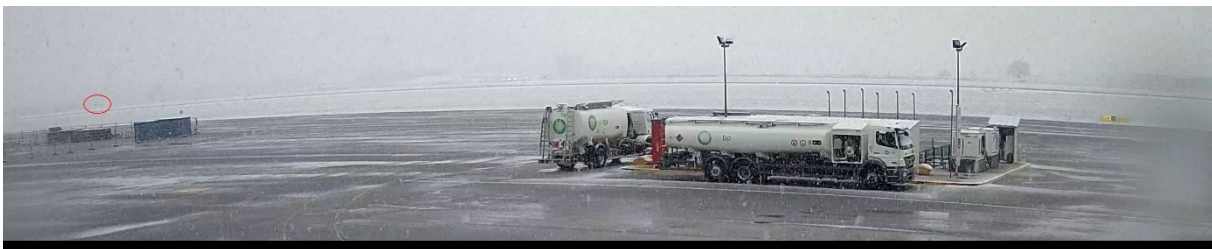
Figure 3 : vue panoramique issue de la caméra de surveillance

Lorsque l'avion se présente à l'atterrissage (cercle rouge sur la figure 3), l'asphalte de couleur noire du revêtement de la piste est visible, les parkings avion sont mouillés, la neige est visible sur les parties en herbe de l'aérodrome et les bas-côtés de la piste. La neige tombe et est visible sur l'image.

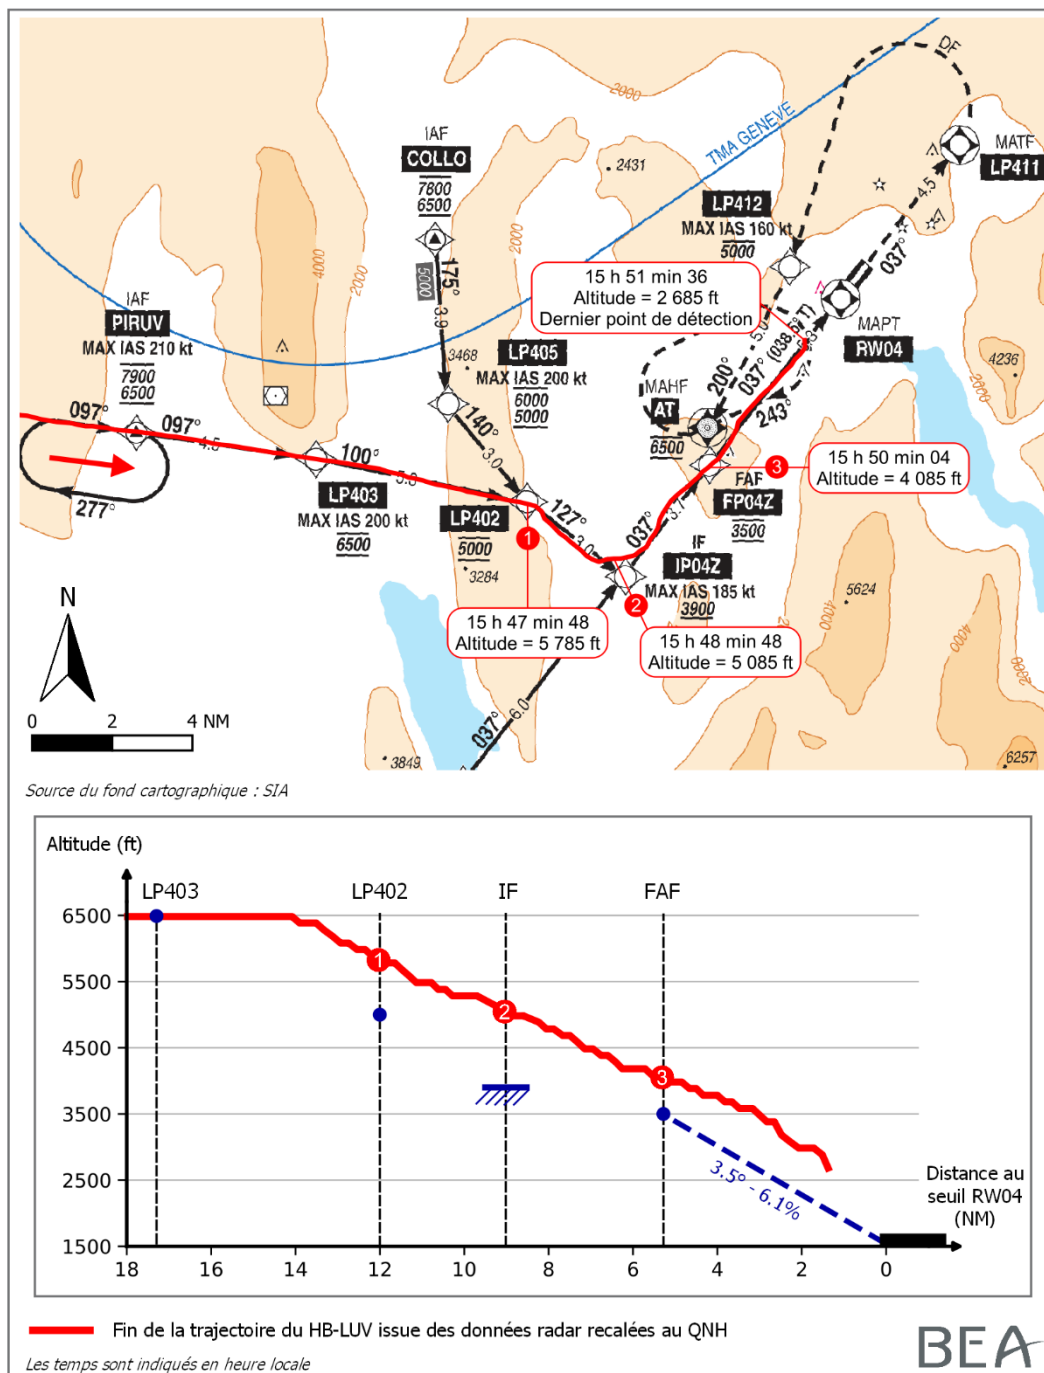
Figure 5 : trajectoire suivie par l'avion sur la procédure RNP Z 04

Le pilote, après le point de report LP403, s'est mis tardivement en descente et n'a pas pu respecter l'altitude imposée de 5 000 ft au passage du point de report LP 402 (point 1 de la trajectoire ci-dessus). Le pilote a atteint le FAF 3 500 ft plus haut que l'altitude imposée de 3 500 ft et a poursuivi la descente. Durant cette descente, l'avion était en moyenne 500 ft au-dessus du plan d'approche.

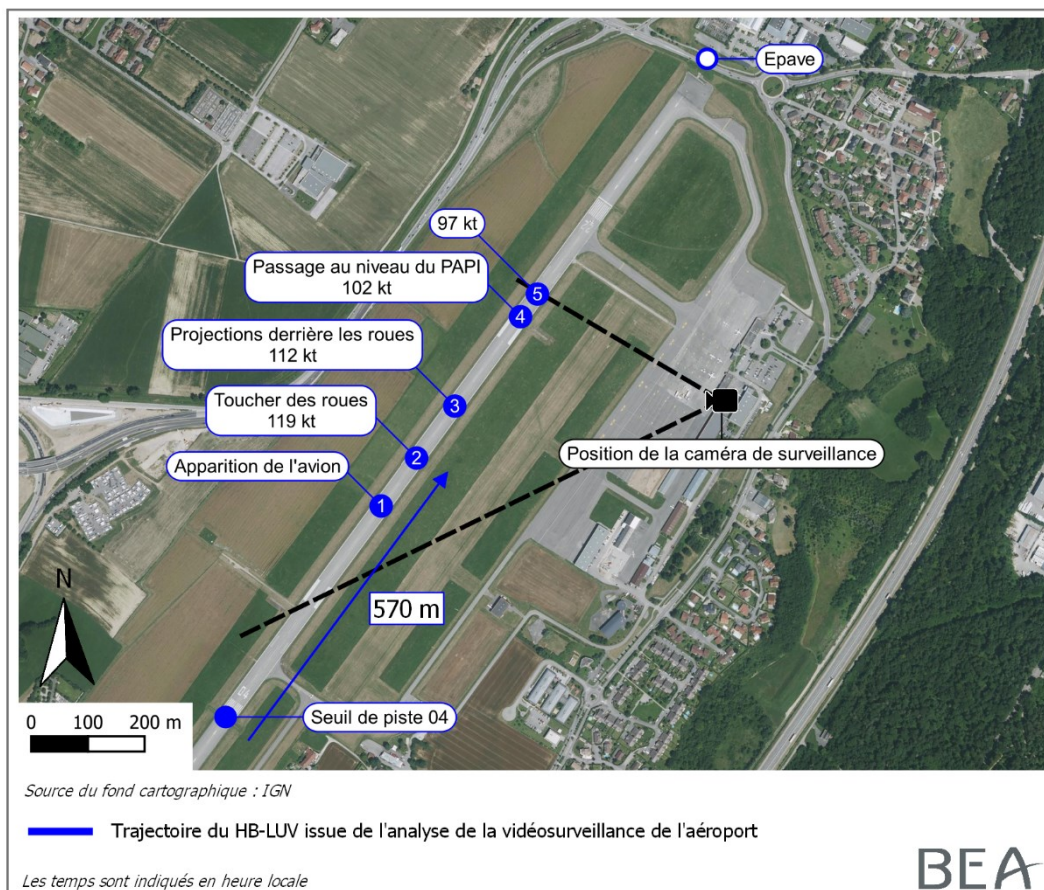
Figure 6 : positions et vitesses sol de l'avion lors de l'atterrissage issues de l'analyse de la vidéosurveillance de l'aérodrome

- l'avion a touché la piste 570 m après le seuil de piste (voir Figure 6, point ②) avec une vitesse sol de 119 kt⁸ ;
- entre les points ② et ⑤, la décélération de l'avion est faible (environ 20 kt en 380 m) ;
- au point ⑤, limite du champ de la caméra, la vitesse sol de l'avion est de 97 kt et la distance restante de piste⁹ est de 400 m.
