**МЕЖГОСУДАРСТВЕННЫЙ АВИАЦИОННЫЙ КОМИТЕТ
КОМИССИЯ ПО РАССЛЕДОВАНИЮ АВИАЦИОННЫХ ПРОИСШЕСТВИЙ**

**ОКОНЧАТЕЛЬНЫЙ ОТЧЕТ
ПО РЕЗУЛЬТАТАМ РАССЛЕДОВАНИЯ АВИАЦИОННОГО ПРОИСШЕСТВИЯ**

Вид авиационного происшествия	Авария
Тип воздушного судна	Самолет Ан - 2 с/х
Государственный и регистрационный опознавательные знаки	RA-01443
Собственник на дату АП	Частное лицо
Арендатор	ООО «Авиационное предприятие «Мотор»» (с 17.07.2019 – является собственником ВС)
Субарендатор (Владелец)	ООО «Восход»
Эксплуатант	ООО «Восход»
Авиационная администрация регистрации воздушного судна	Западно-Сибирское МТУ Росавиации
Авиационная администрация места АП	Саха (Якутское) МТУ Росавиации
Место происшествия	РФ, Республика Саха (Якутия), Верхоянский район, подобранный с воздуха посадочная площадка в районе золоторудного месторождения «Выон», координаты: 65°54'57.5" с. ш., 138°20'53.85" в. д.
Дата и время	04.05.2019, 13:35 местного времени (03:35 UTC), день

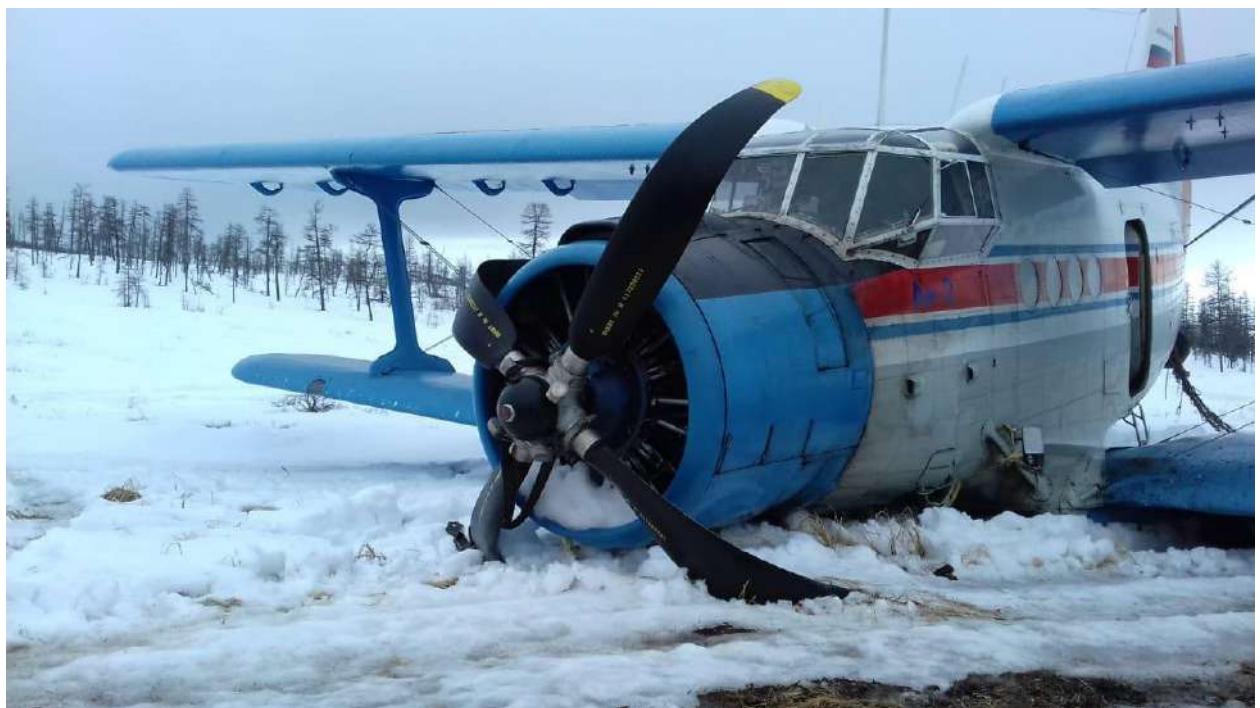
В результате АП ВС повреждено. На Рис. 2 (фото сделано после АП очевидцем) видно, что из-за повреждения основных стоек шасси ВС лежит на нижней части планера, также поврежден воздушный винт.

Рис. 2. Общий вид ВС спереди слева на месте АП

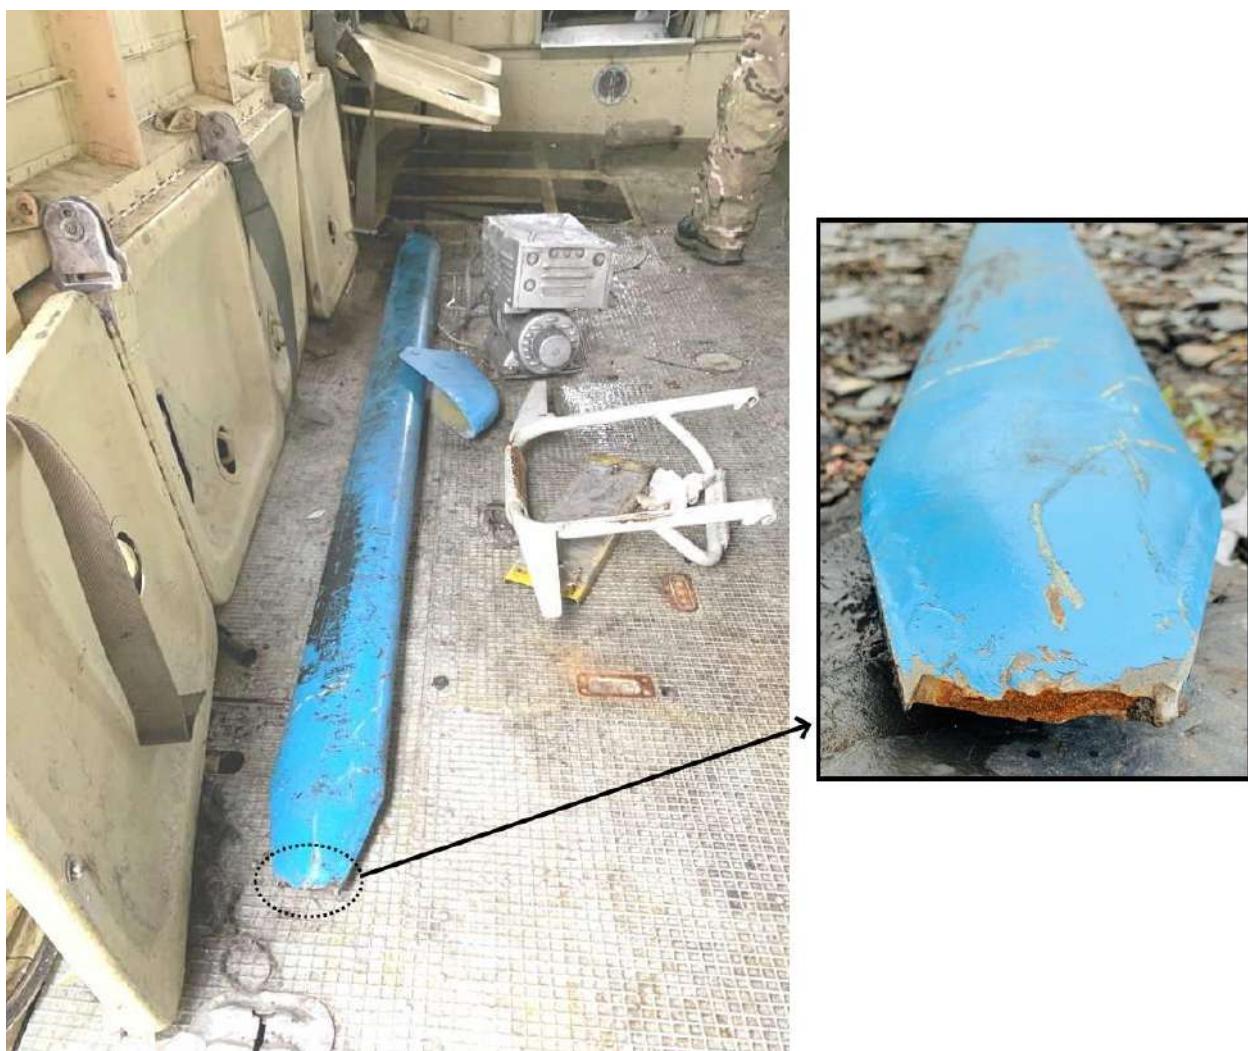
При осмотре грузовой кабины на полу был обнаружен задний правый подкос переднего (основного) шасси (Рис. 3), который в дальнейшем был направлен на исследование в ФАУ «Авиационный регистр Российской Федерации».

Рис. 3. Вид покоса шасси, обнаруженного в грузовой кабине, и вид места разрушения

В результате проведенных исследований установлено (заключение от 29.10.2020 № 10046-АП/103), что разрушение заднего подкоса Ш4100-80 правой опоры шасси самолета Ан-2 с/х RA- 01443 произошло по механизму коррозии под напряжением. Причиной разрушения явилось неудовлетворительное выполнение сварного соединения ушка Ш4100-31 с трубой Ш4100-32 при изготовлении подкоса (с образованием сварочных трещин в одной из наиболее напряженных зон подкоса).

В результате проведенного специального исследования заднего подкоса правой опоры шасси установлено, что причиной разрушения явилось неудовлетворительное

выполнение сварного соединения при изготовлении подкоса (с образованием сварочных трещин в одной из наиболее напряженных зон подкоса). Разрушение подкоса произошло по механизму коррозии под напряжением.

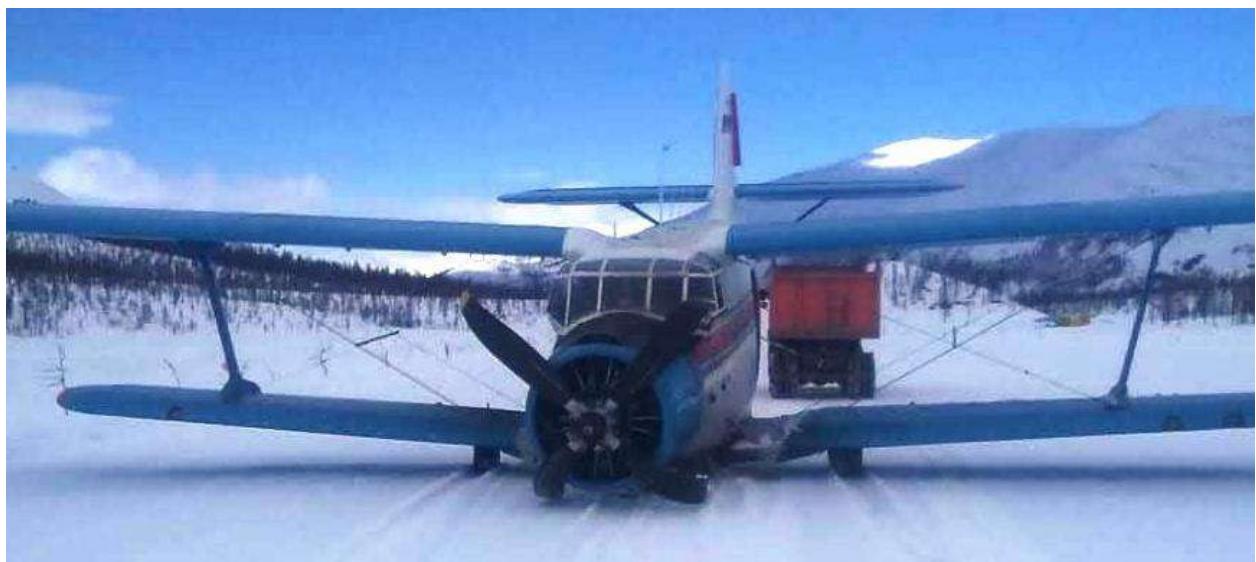
С места приземления (поверхность водоема покрыта льдом, о толщине льда нет данных) ВС было эвакуировано (Рис. 7) на берег водоема, где находится по настоящее время (Рис. 8).

Рис. 7. Вид эвакуации ВС

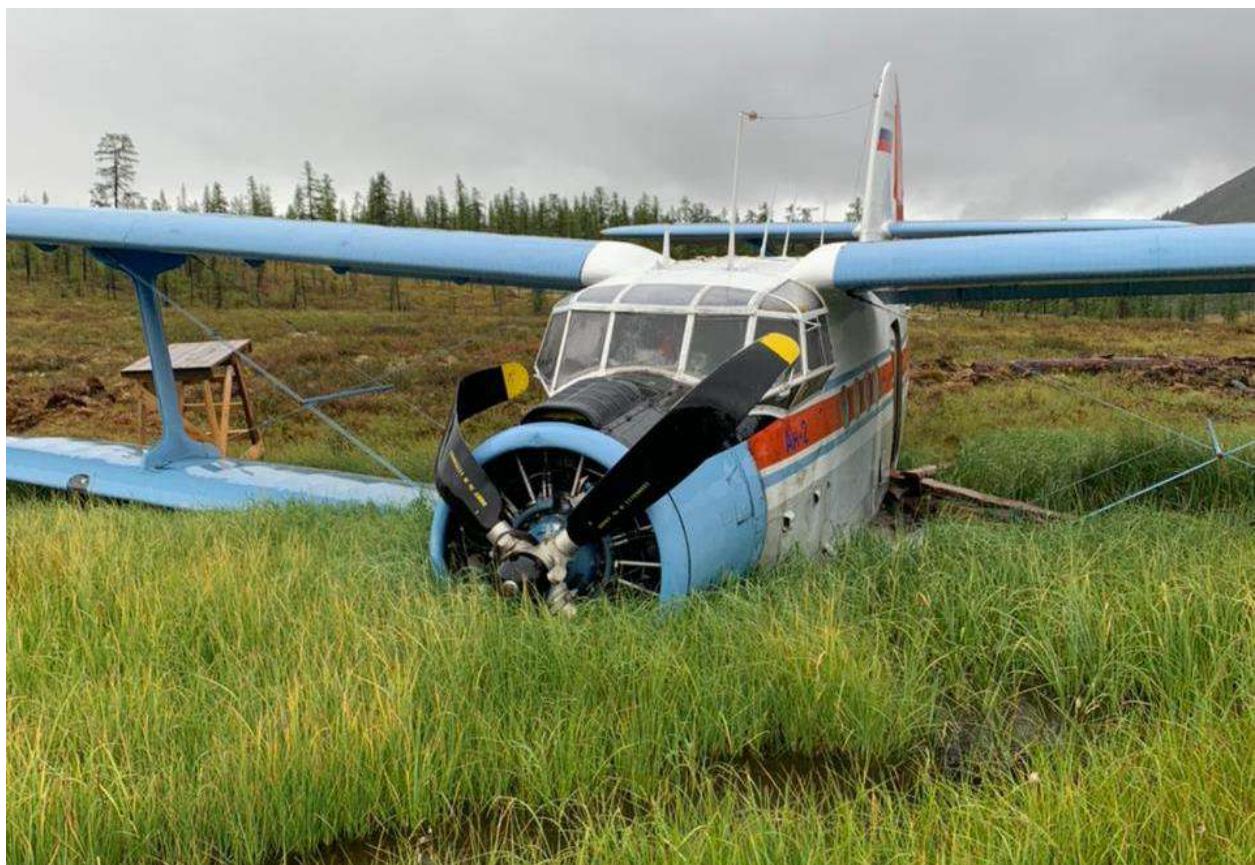
Рис. 8. Общий вид ВС на месте АП в сентябре 2020 года

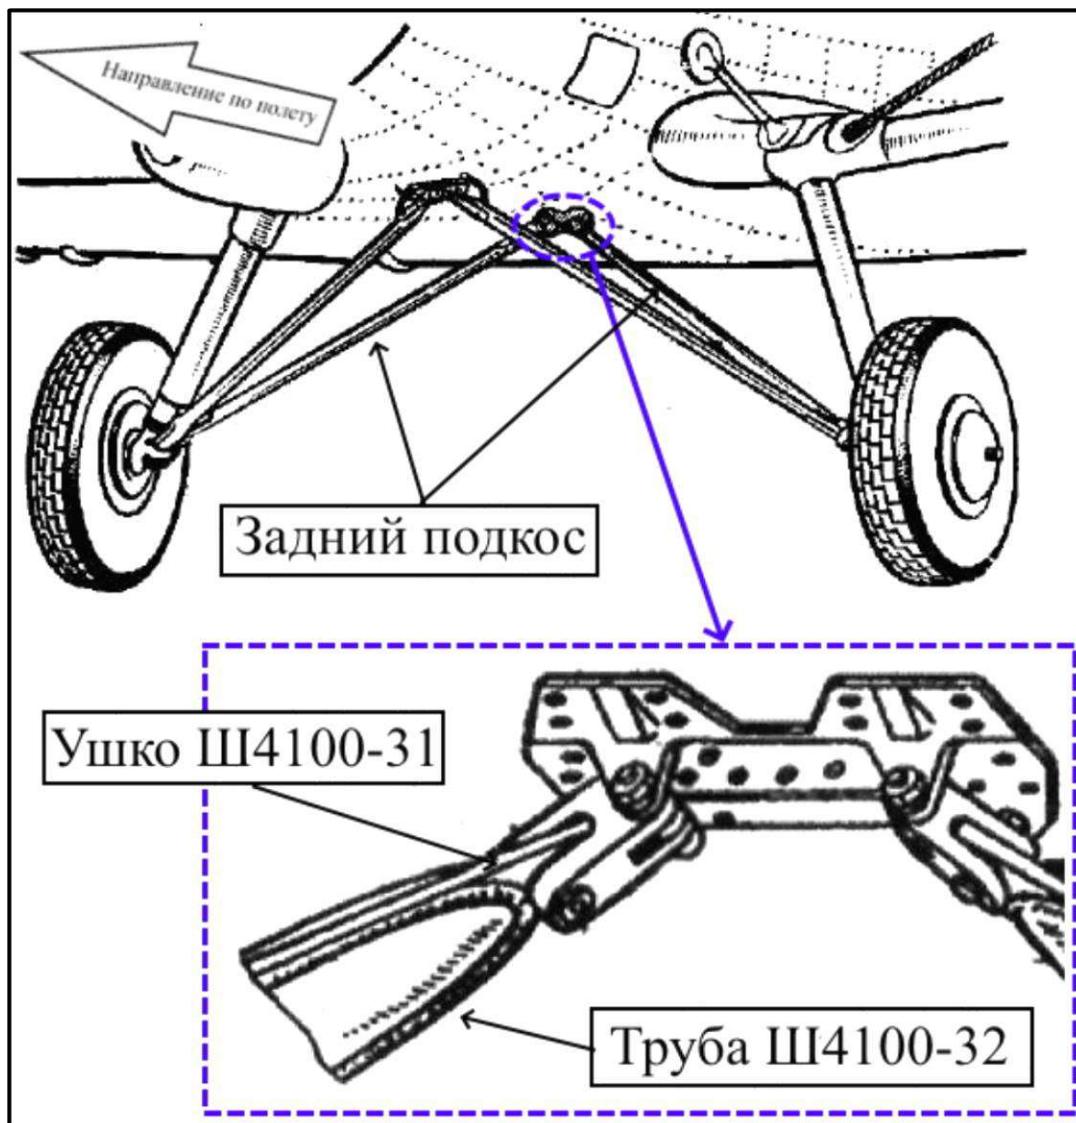
Согласно техническому заданию комиссии по расследованию, в ФАУ «Авиарегистр России» проведено специальное исследование заднего подкоса Ш4100-80 правой опоры шасси самолета Ан-2 с/х RA-01443 (Рис. 9).

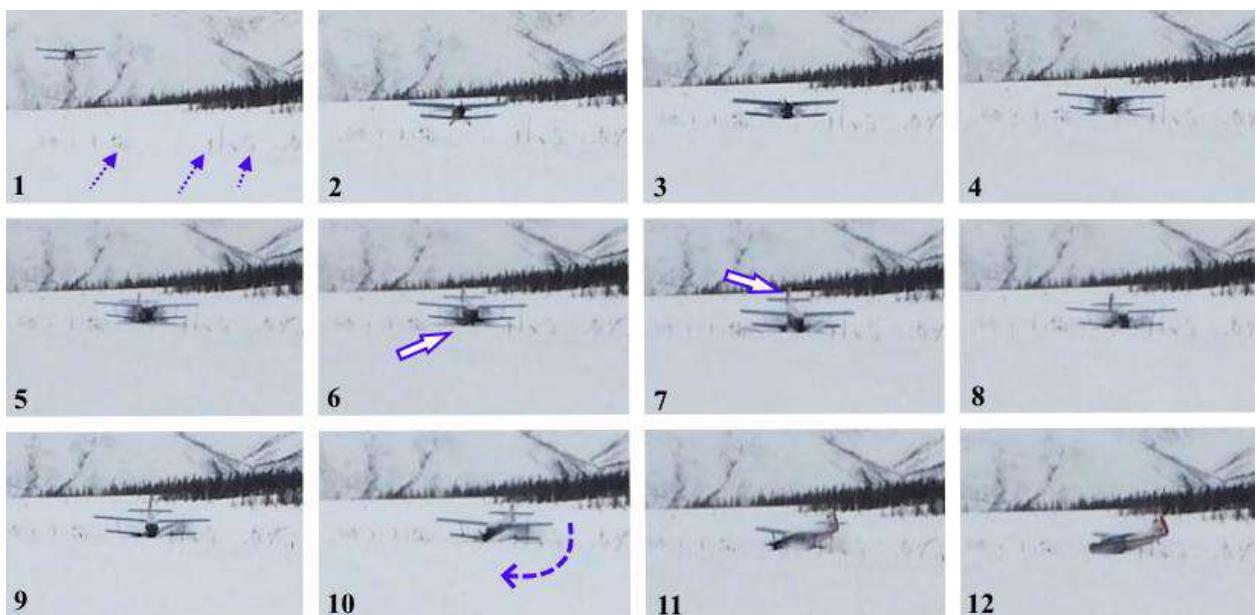
Рис. 10. Кадры из видеозаписи последнего этапа полета ВС

Приземление (кадр № 3 Рис. 10) было выполнено на «три точки» (одновременно на два основных и хвостовое колеса), что подтверждается показаниями КВС.

Наиболее вероятно, разрушение подкоса правой основной стойки шасси привело к более интенсивному торможению с правой стороны, и ВС начало разворачивать вправо. Развернувшись на угол около 90°, ВС остановилось.
