**МЕЖГОСУДАРСТВЕННЫЙ АВИАЦИОННЫЙ КОМИТЕТ  
КОМИССИЯ ПО РАССЛЕДОВАНИЮ АВИАЦИОННЫХ ПРОИСШЕСТВИЙ**

**ОКОНЧАТЕЛЬНЫЙ ОТЧЕТ**

**ПО РЕЗУЛЬТАТАМ РАССЛЕДОВАНИЯ АВИАЦИОННОГО ПРОИСШЕСТВИЯ**

Вид авиационного происшествия	Авария
Тип воздушного судна	Самолет Ан-2
Государственный и регистрационный опознавательные знаки	РА- 62524
Собственник	ООО «АК «Енисей»
Эксплуатант	ООО «АК «Феникс»
Авиационная администрация регистрации воздушного судна	Красноярское МТУ Росавиации
Авиационная администрация места АП	Восточно-Сибирское МТУ Росавиации
Место происшествия	РФ, Иркутская область, Нижнеудинский район, на удалении 4.9 км юго-восточнее п. п. «Нижнеудинск», координаты: 54°52'10.48" с. ш.; 099°07'01.06" в. д.
Дата и время	27.06.2018, 15:07 местного времени (07:07 UTC), день

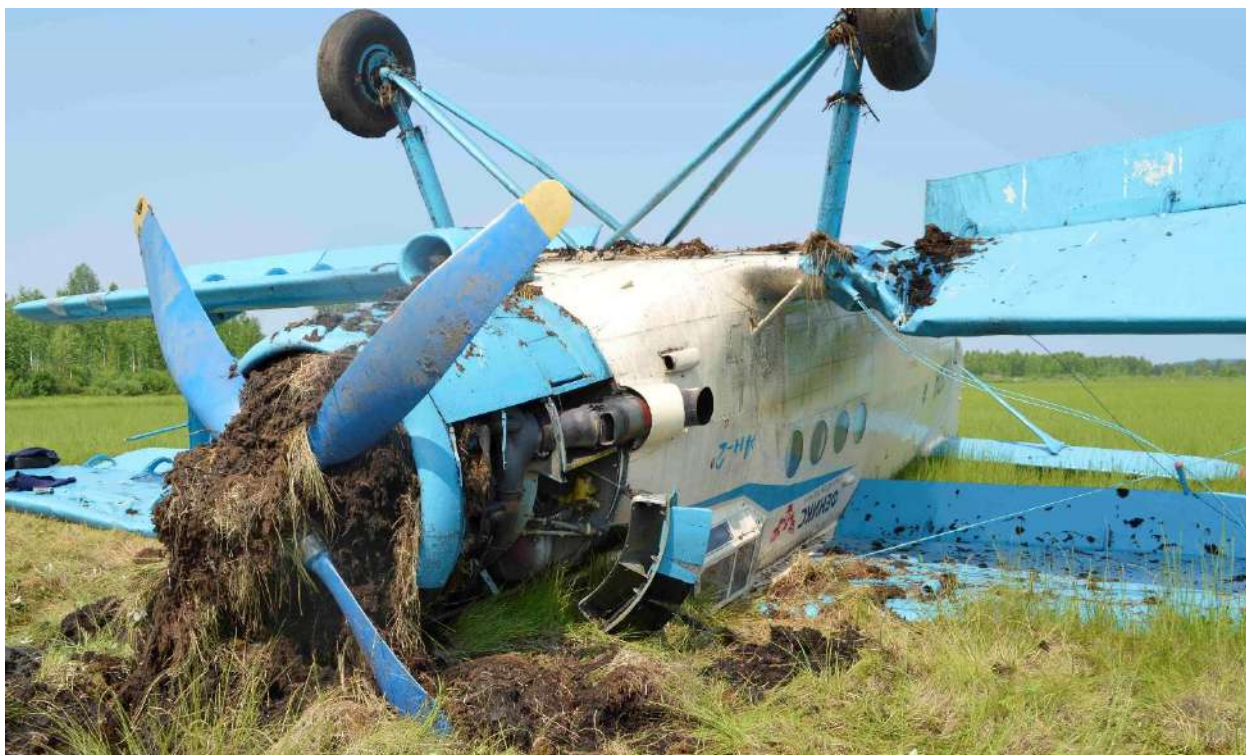
Рис. 2. Общий вид ВС на месте АП

В результате АП ВС существенно повреждено (Рис. 2).

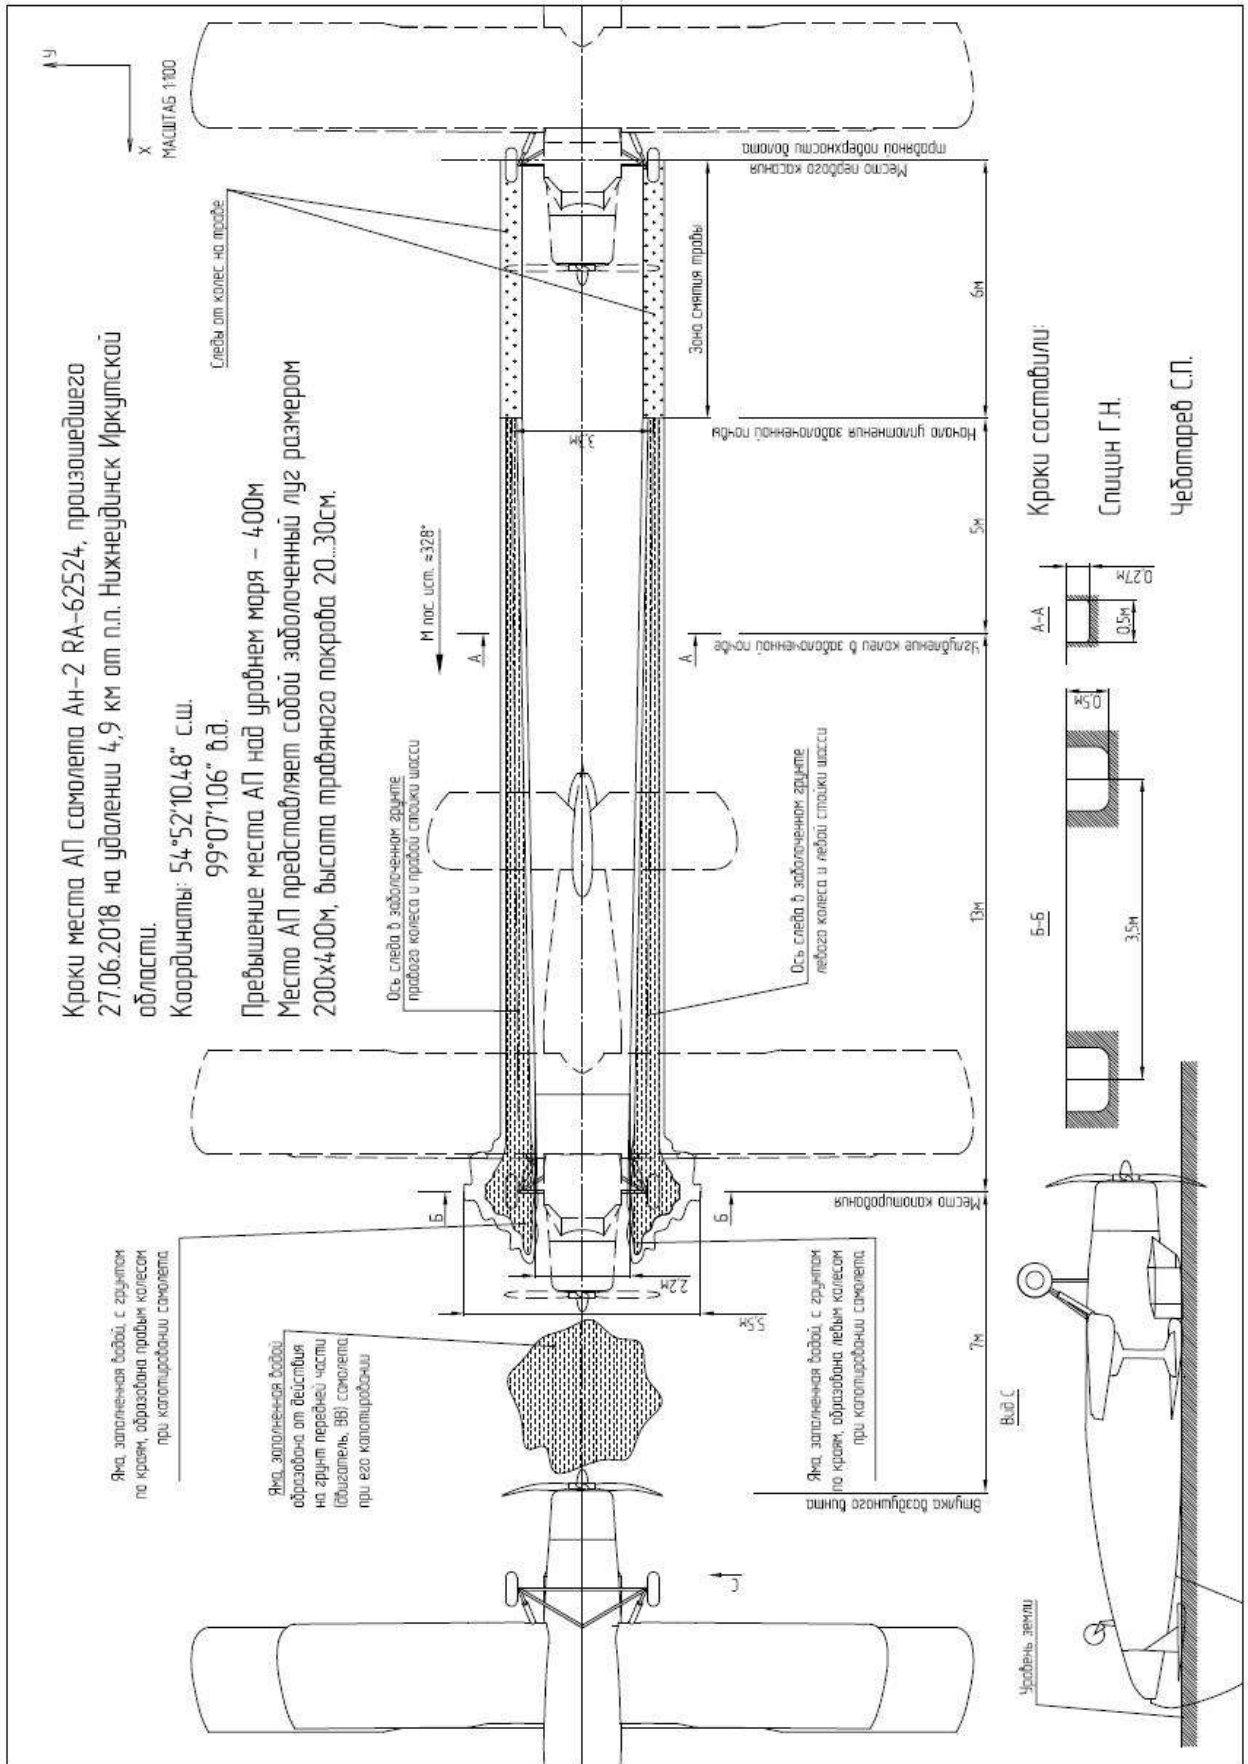
Рис. 5. Кроки места АП

Место АП представляет собой заболоченный луг размером около 200 х 400 м, высота травяного покрова 20 – 30 см.

В результате осмотра места АП установлено, что при выполнении вынужденной посадки приземление произошло на основные колеса шасси, о чем свидетельствуют следы на земной поверхности. Расстояние от точки приземления до места расположения ВС около 31 м. Следов касания земной поверхности консолями крыла нет. На момент осмотра ВС располагалось на верхней части планера, строительная ось фюзеляжа была ориентирована по истинному курсу около  $148^\circ$ , закрылки отклонены в положение, соответствующее  $40^\circ$ . Разброса элементов конструкции ВС не было. Кроки места АП представлены на Рис. 5.

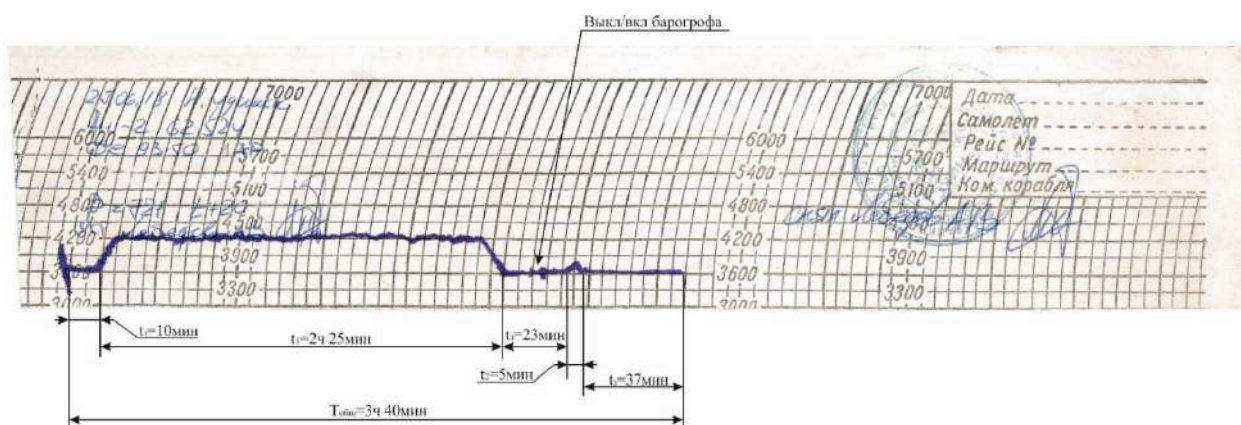
Рис. 6. Лента с барографа-высотописца АД-2 самолета Ан-2 RA-62524

– барографом-высотописцем АД-2 было зарегистрировано 2 полета, общее время записи составило 3 ч 40 мин;

– первый полет: время работы барографа на земле до взлета самолета составило около 10 мин. После взлета выполнялся набор высоты с вертикальной скоростью около 2 м/с (здесь и далее по тексту приводится расчетная вертикальная скорость). В дальнейшем полет выполнялся на высоте около 600 м в течение около 2 ч 10 мин, затем было выполнено снижение с вертикальной скоростью около 1 м/с, посадка. Общее время первого полета составило около 2 ч 25 мин, что подтверждается заданием на полет № 106;

– время работы барографа на земле до второго полета составило около 23 мин, наиболее вероятно, в этом интервале времени было выключение барографа, о чем свидетельствуют соответствующие следы на барограмме от отвода и подвода пера. Также выключение барографа подтверждается интервалом времени, равным 4 ч 35 мин, между первым и вторым полетом, согласно полетному заданию № 106. Таким образом, длительность нахождения ВС на земле между первым и вторым полетом по барограмме определить не представляется возможным;

– через 7 мин после включения барографа был произведен взлет с набором высоты около 150 м, далее зарегистрировано снижение и посадка самолета. Общая длительность второго полета составила около 5 мин;

– после второго полета самолета барограф-высотописец АД-2 зарегистрировал нахождение ВС на земле в течение около 37 мин, после чего барограф был выключен.

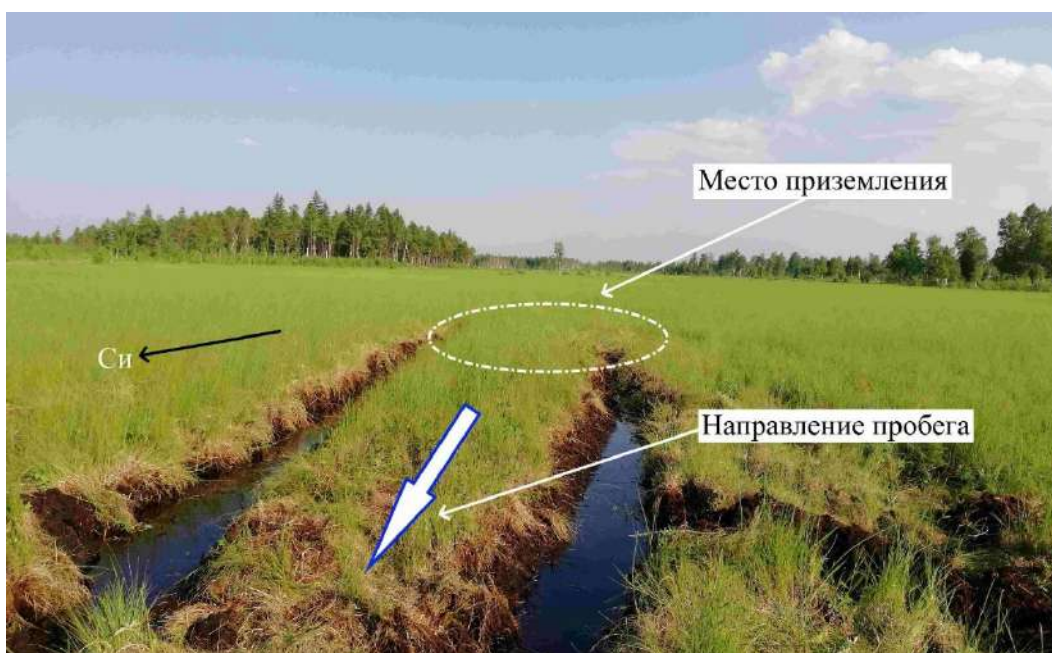
После осмотра площадки и места АП (Рис. 7) комиссия пришла к выводу, что площадка представляет собой заболоченный луг. О том, что луг был заболочен, экипаж не знал – из-за наличия густой травы определить это с воздуха не представлялось возможным.

**Рис. 7. Вид площадки, подобранной с воздуха, и места приземления**

Таким образом, при выполнении вынужденной посадки, на пробеге, из-за несоответствия плотности грунта массе самолета произошло зарывание основных опор в грунт с последующим капотированием.
