# **RAPORT FINAL**

## **de investigație privind siguranța aviației civile**

YR-DAX

## Coliziune între aeronavă și un camion frigorific

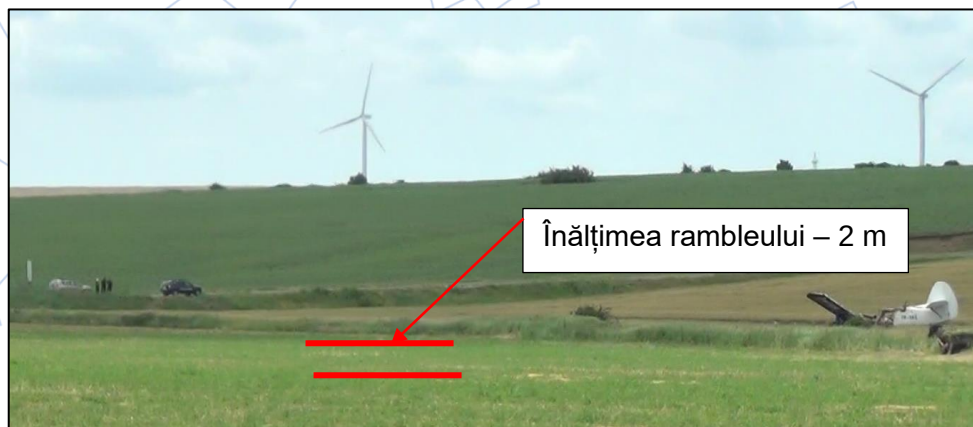
Fig. 2 – Înălțimea rambleului

Zborul a fost efectuat la o înălțime de 4-5 m cu o viteză de 150-160 km/h. Apropiindu-se de șosea, atenția pilotului a fost concentrată pe momentul începerii delestării, având în vedere faptul că marginea sudică a solei este foarte apropiată de șosea. Acesta nu a mai luat în calcul faptul că șoseaua este situată pe un rambleu înalt de 2 m, astfel înălțimea de survol a acesteia fiind de 3 m.

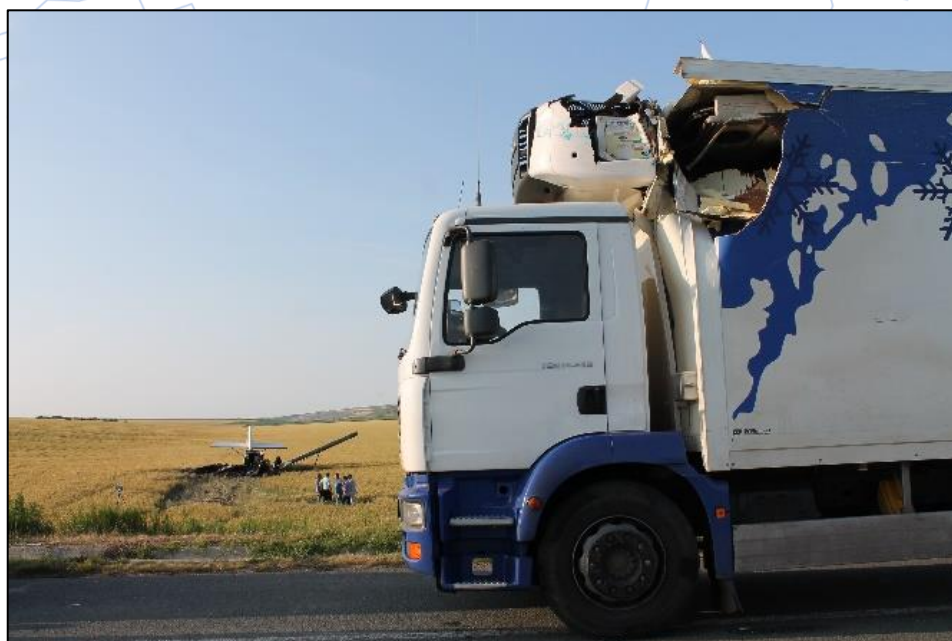
Fig. 3 - Camionul lovit de roata din dreapta a aeronavei

Având în vedere faptul că în momentul survolării șoselei, aeronava avea o înălțime de 3 m, iar camionul avea o înălțime de 4,5 m, impactul a fost iminent. Aeronava a lovit camionul în partea superioară în spatele cabinei șoferului, cu roata din dreapta trenului principal de aterizare.

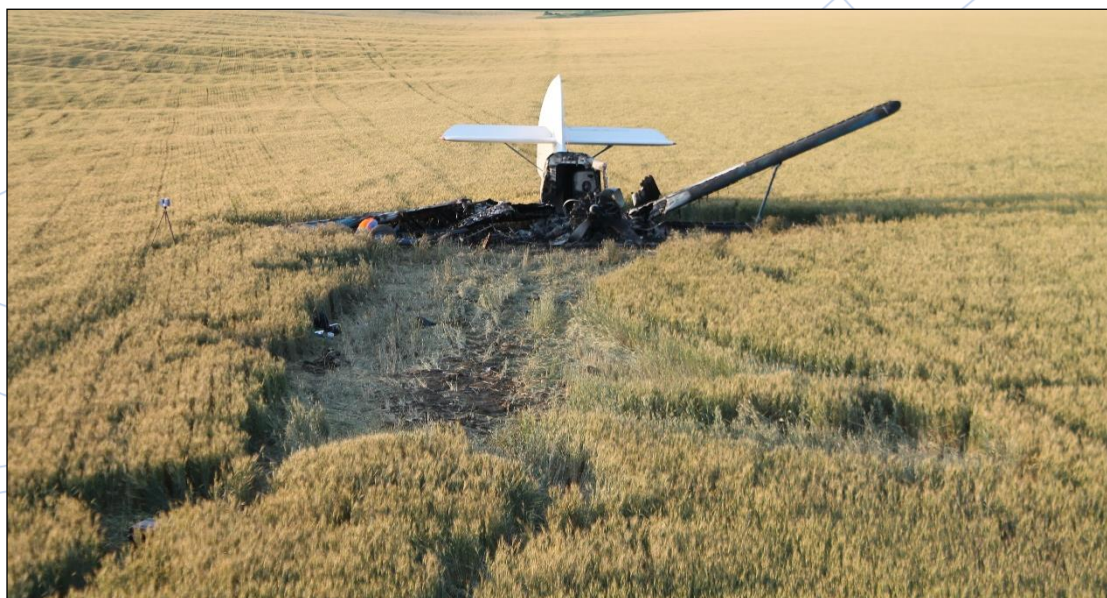
După impactul cu camionul, aeronava și-a modificat traiectoria rotindu-se spre dreapta și aplecându-se către în față. Aceasta nu a mai putut fi controlată, a luat contact cu solul cu planul dreapta inferior al aripii și partea frontală (motorul) la o distanță de aproximativ 40 m de camion, după care a continuat să se rotească până la 180° spre dreapta în același timp cu deplasarea pe partea ventrală a fuzelajului aeronavei pe o distanță de aproximativ 41 m.

Fig. 4 – Zona de impact

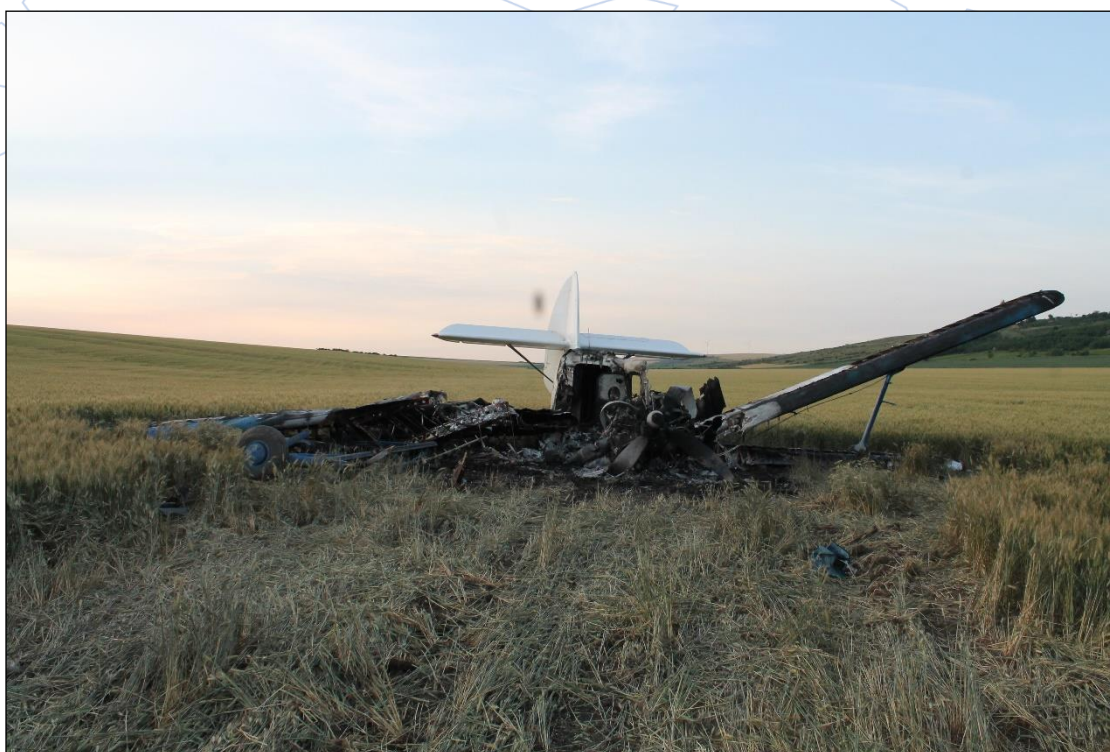
După contactul cu solul, aeronava a luat foc și a ars aproape în totalitate.

Fig. 5 – Epava aeronavei

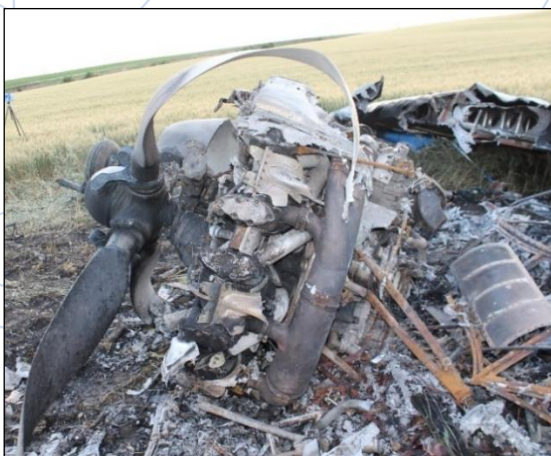
Focul a fost intens și de scurtă durată. Intensitatea mare a fost în zona motorului probabil alimentat și de combustibilul aflat în rezervoare și care s-a scurs prin conductele de alimentare.

Zona motorului

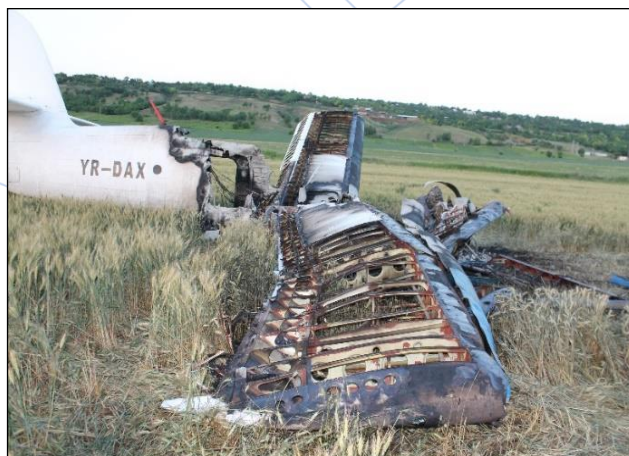
Aeronava arsă în totalitate

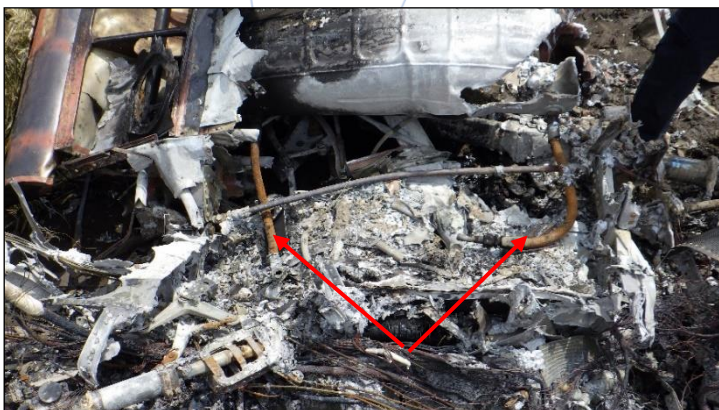
Conducte combustibil rezervor  
dreapta care au alimentat focul

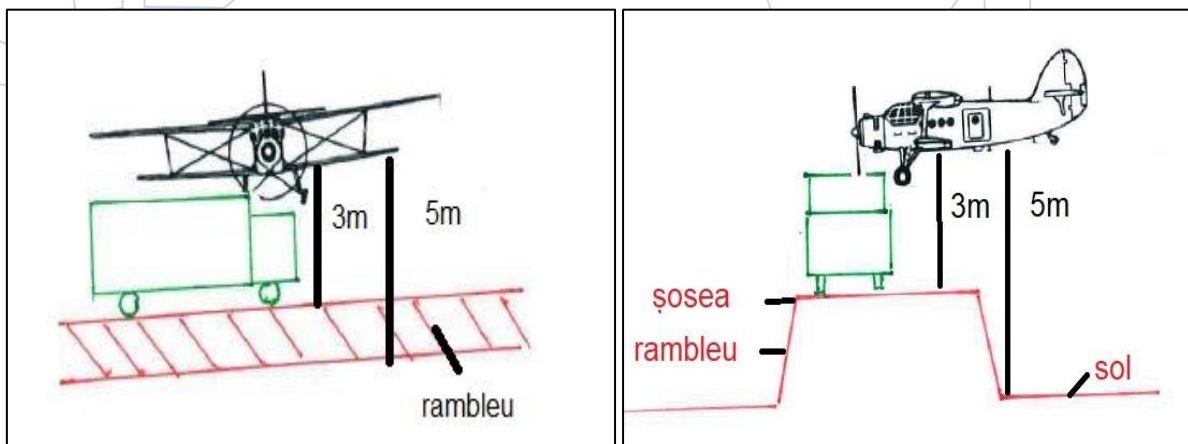
Fig. 10 – Acroșajul dintre aeronavă și camion

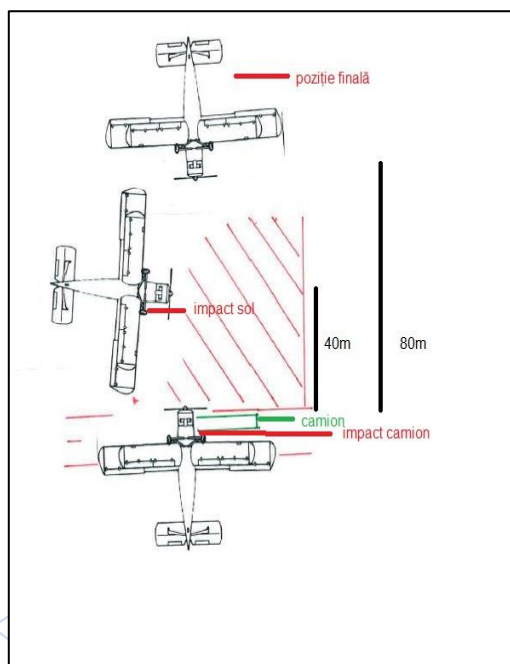
Șocul impactului a determinat pierderea controlului aeronavei, aeronava rotindu-se brusc spre dreapta, pierzând înălțime a luat contact cu solul cu planul drept inferior al aripii și partea frontală (motorul) la o distanță de aproximativ 40 m de camion. Aeronava a continuat să se rotească până la 180° spre dreapta în același timp cu deplasarea pe partea ventrală a fuzelajului aeronavei pe o distanță de aproximativ 41 m.

Fig. 11 – Evoluție după impact
