МЕЖГОСУДАРСТВЕННЫЙ АВИАЦИОННЫЙ КОМИТЕТ

ОКОНЧАТЕЛЬНЫЙ ОТЧЕТ

ПО РЕЗУЛЬТАТАМ РАССЛЕДОВАНИЯ АВИАЦИОННОГО ПРОИСШЕСТВИЯ

Вид авиационного происшествия	Катастрофа
Тип воздушного судна	Самолет L 410 UVP-E20
Государственный и регистрационный опознавательные знаки	RA- 67042
Собственник	ПАО «Государственная транспортная лизинговая компания»
Эксплуатант	ООО «Аэросервис»
Авиационная администрация	Восточно-Сибирское МТУ Росавиации
Место происшествия	Россия, Иркутская область, Казачинско-Ленский район, в 3,8 км севернее п. п. Казачинское, координаты: 56°18'45.00" с. ш., 107°35'03.90" в. д.
Дата и время	12.09.2021, 22:51 местного времени (14:51 UTC), ночь

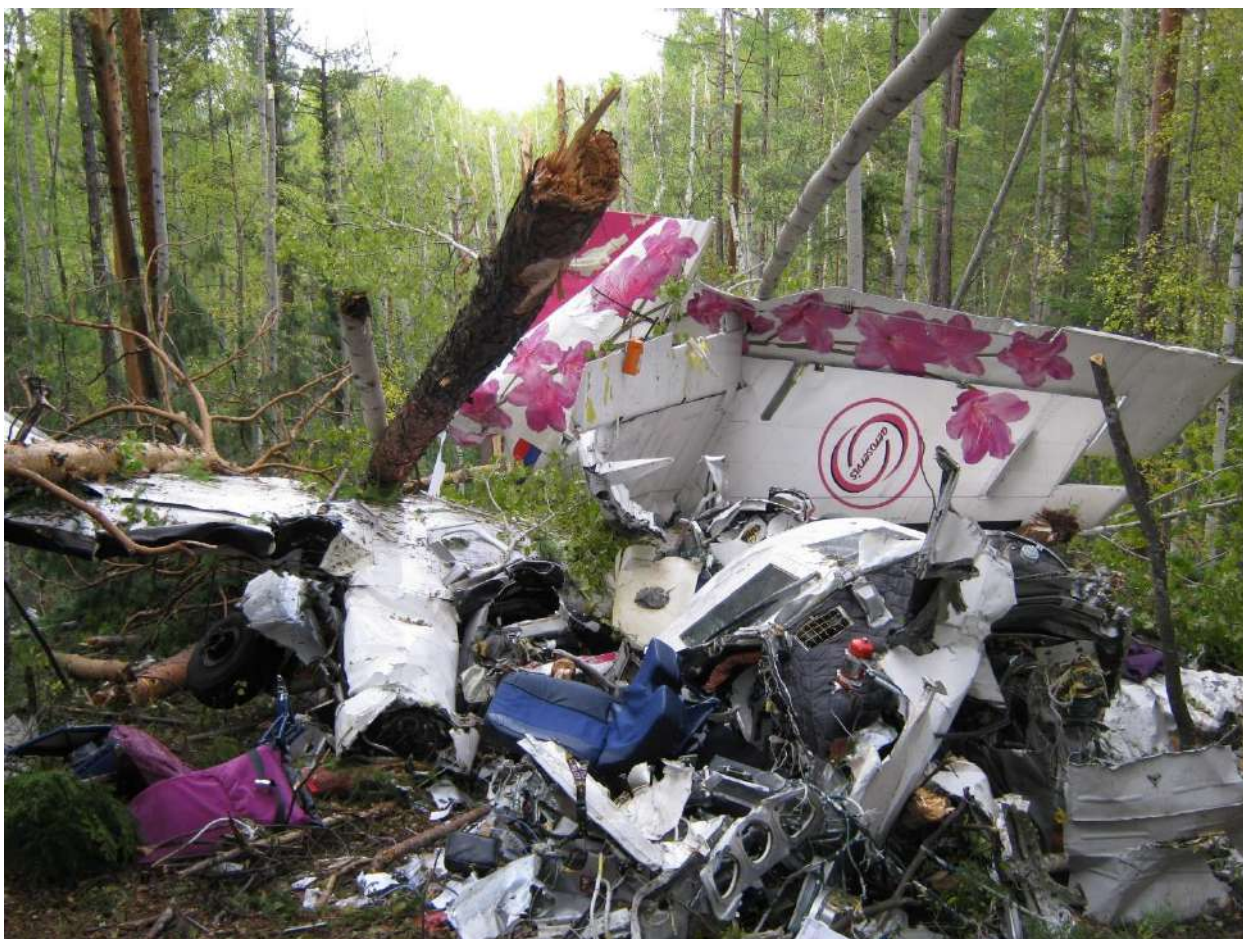
Рис. 1. Состояние самолета после АП

В результате АП самолет разрушен (Рис. 1).

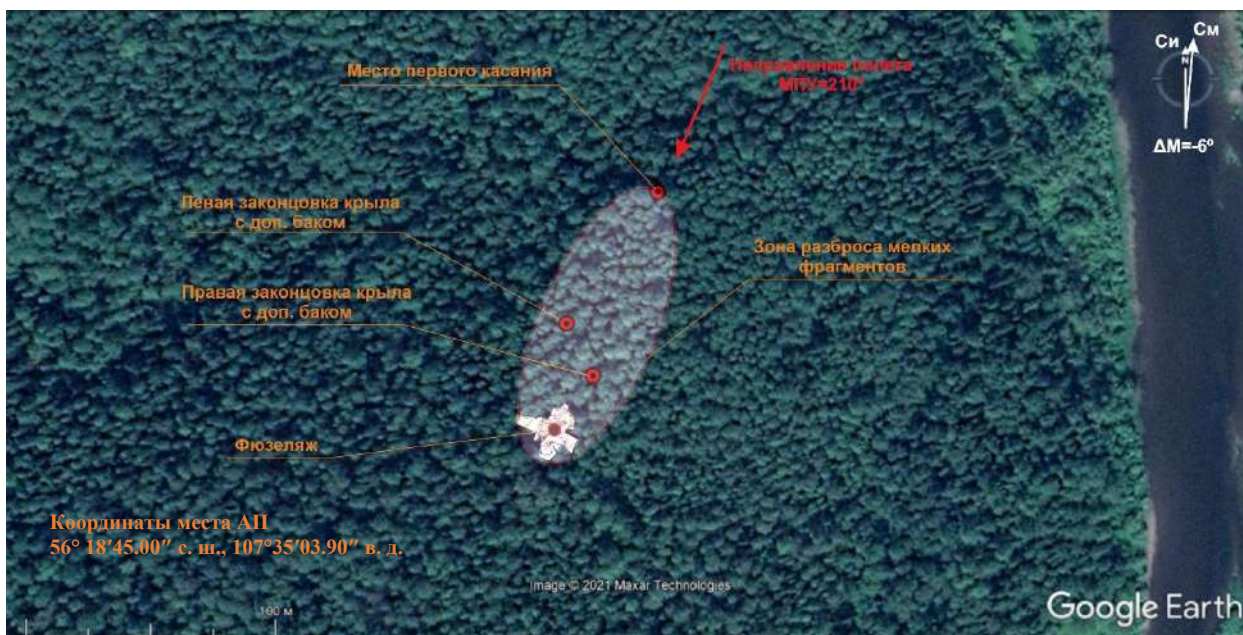
Рис. 11. Кроки места АП

Точка первого касания (в месте столкновения с деревом высотой 30 м) находится на абсолютной высоте 420 м (Рис. 11 и Рис. 12), что на 63 метра выше входного порога ВПП 22,

на которую выполнялся третий заход на посадку. Столкновение с деревом произошло нижней частью фюзеляжа, практически без крена, с МПУ = 210°. После столкновения ВС, разрушаясь, переместилось примерно на 100 м в направлении вершины холма и остановилось. Разброс обломков ВС – зона размером 100 x 25 м.

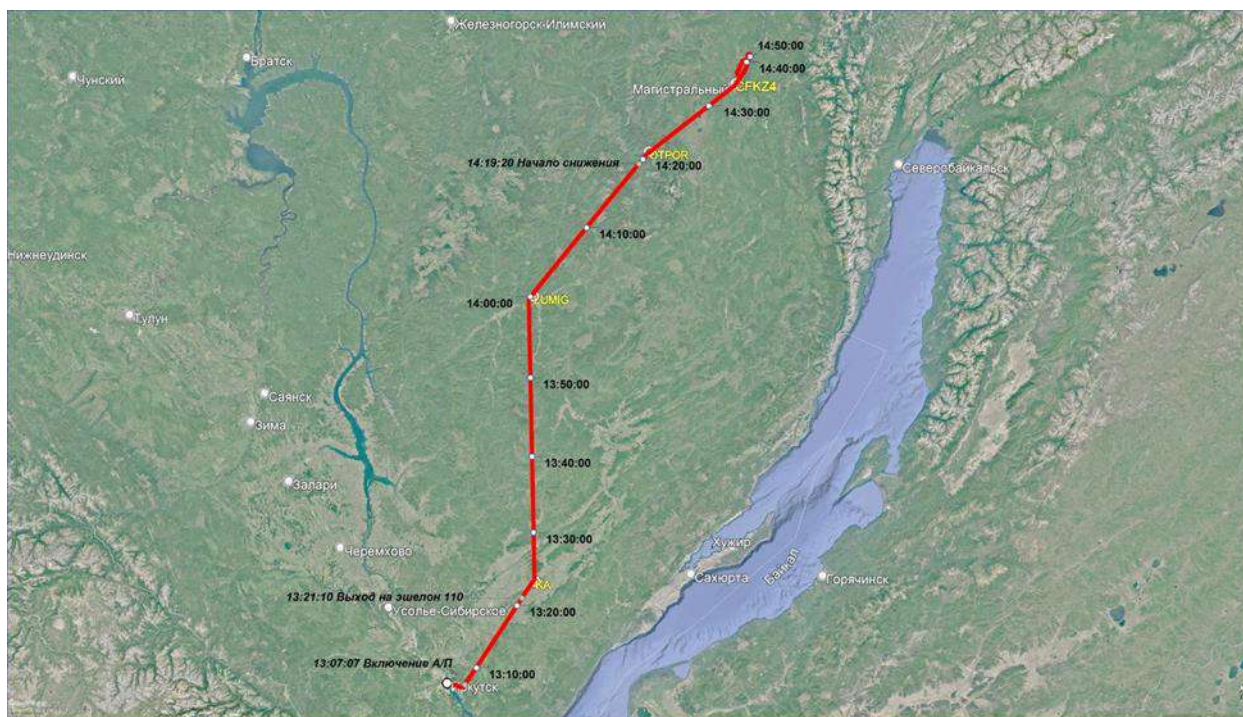
Рис. 16. Траектория полета самолета L410 UVP-E20 RA-67042 12.09.2021 (по данным FDR FA2200).

Сразу после включения АР зарегистрировано резкое отклонение руля высоты на пикирование и уменьшение угла тангажа с $6,8^\circ$ до $3,8^\circ$, вертикальная перегрузка при этом уменьшилась до 0,69 ед. (Рис. 17). Экипаж отреагировал на такое «ударное» включение АР, КВС выразил недовольство, что 2П, по его мнению, слишком рано прекратил активное пилотирование:

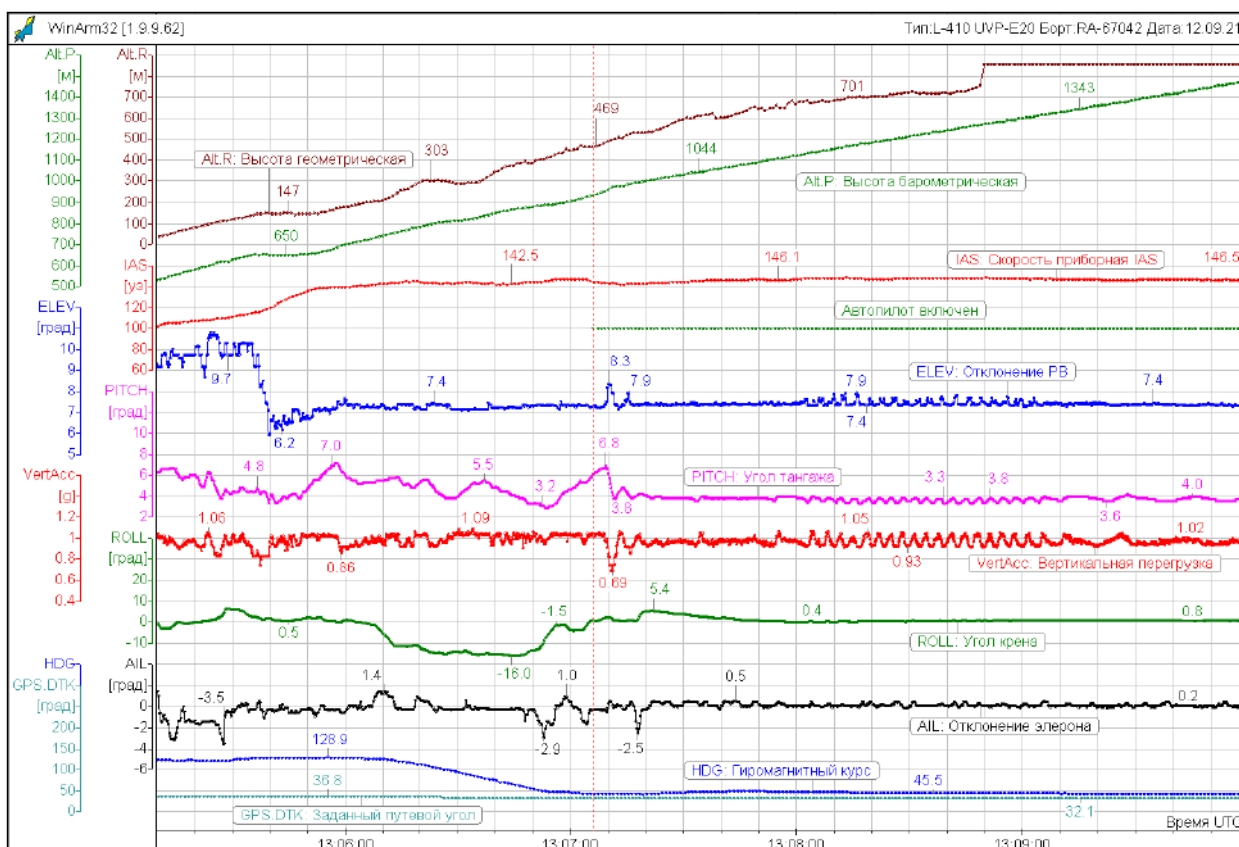
Рис. 17. Параметры полета самолета L 410 UVP-E20 RA-67042 12.09.2021 (по данным FDR FA2200)

Анализ зарегистрированной информации свидетельствует, что резкое изменение полетных параметров было связано не с действиями 2П, а с тем, что АР был включен, когда самолет не был сбалансирован в продольном канале. В момент включения АР происходило увеличение угла тангажа на кабрирование со значительной угловой скоростью (Рис. 17). Согласно РЛЭ (AFM) самолета L 410 UVP-E20А, включение АР в полете должно происходить только после балансировки самолета.

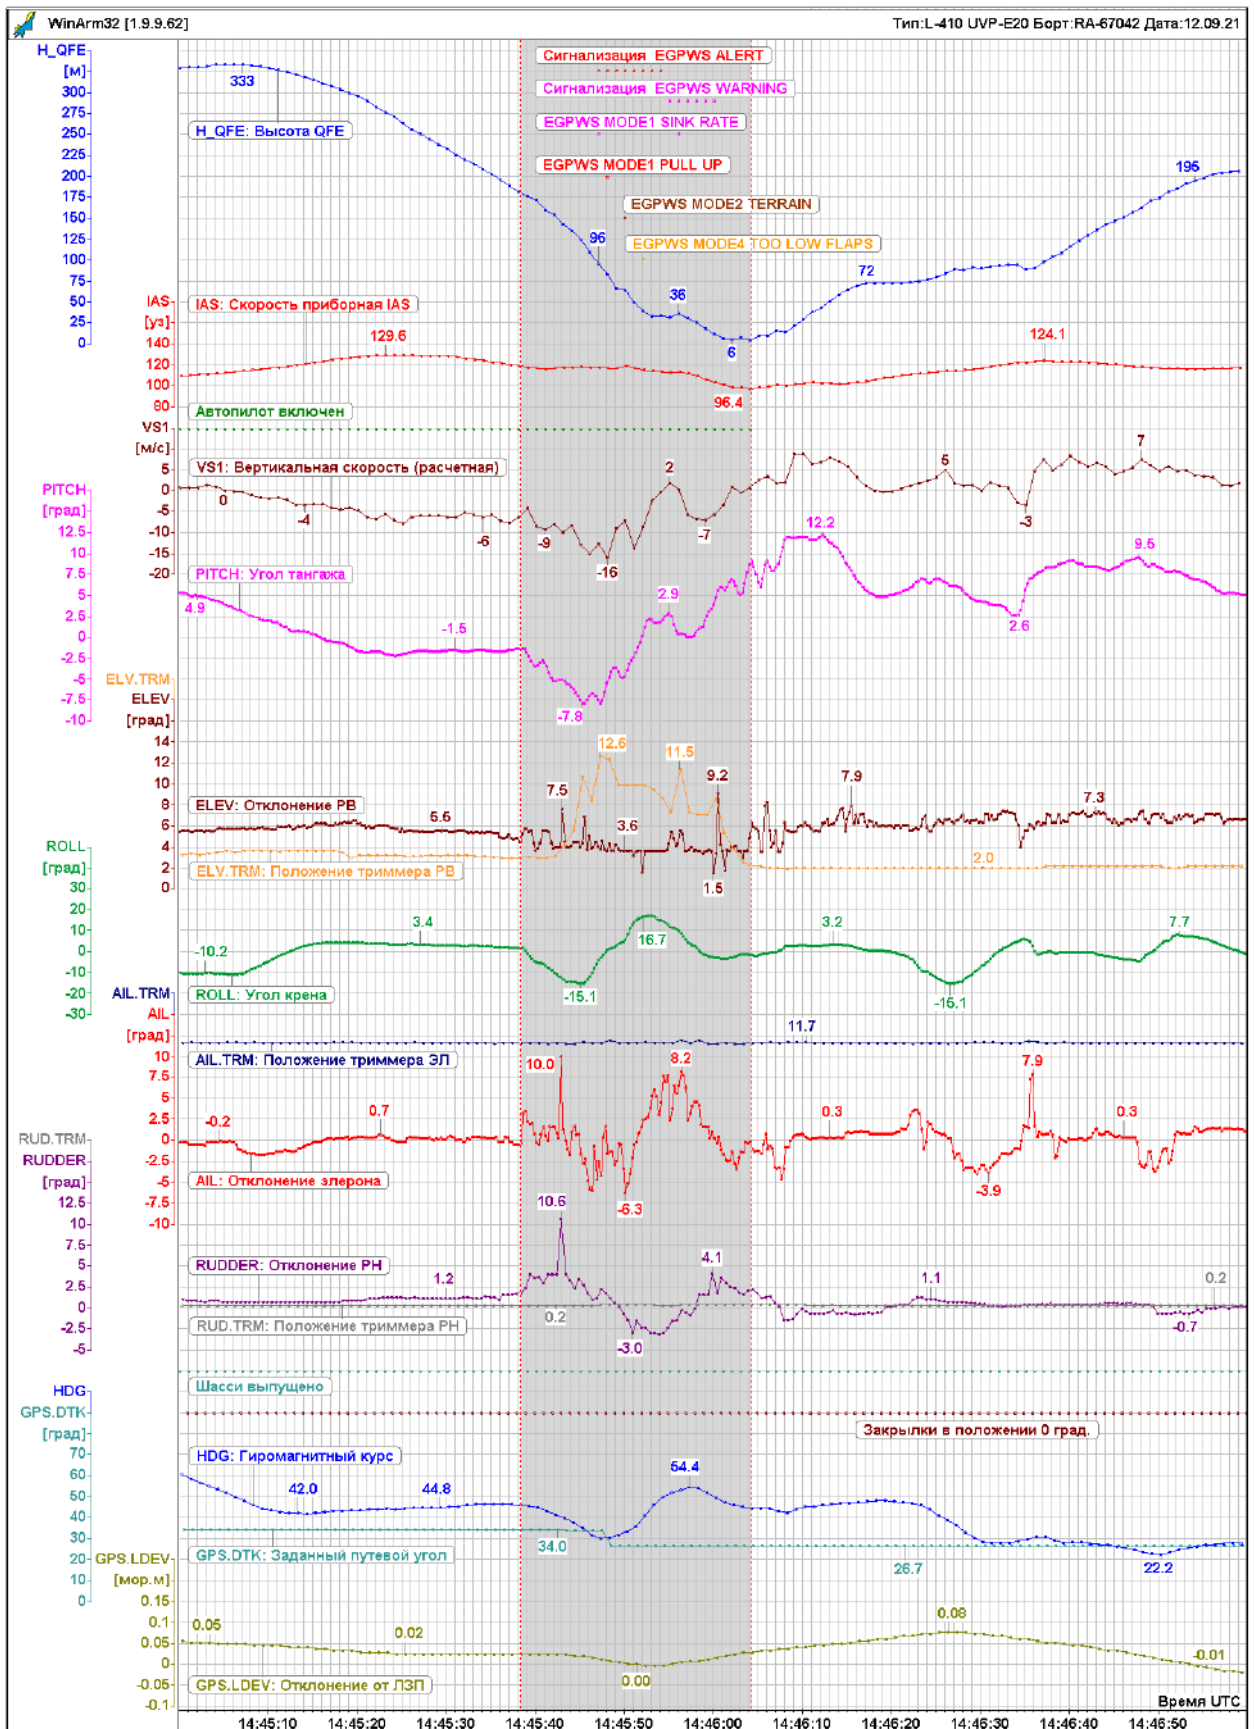
Рис. 21. Параметры полета самолета L 410 UVP-E20 RA-67042 12.09.2021 (момент второго ухода на второй круг; серым выделен интервал времени, когда КВС применил режим совмещенного управления CWS)

На высоте Нист ≈ 200 м и удалении около 1 км до ПТ KZ04 зарегистрировано отклонение руля высоты на пикирование и увеличение вертикальной скорости снижения. Отклонение руля высоты сопровождалось триммированием в продольном канале. Помимо отклонения руля высоты, также одновременно зарегистрированы перемещения элеронов и руля направления (Рис. 21).

Судя по характеру отклонения рулевых поверхностей и зарегистрированным переговорам, отмеченные управляющие действия явились следствием вмешательства пилота в управление самолетом при включенном АР. Наиболее вероятно, КВС использовал режим CWS (СОВМЕЩЕННОЕ УПРАВЛЕНИЕ). Согласно информации, предоставленной специалистами Aircraft Industries, a.s., у пилота имеется возможность пересилить АР при прямом воздействии на управление (без использования режима CWS), однако это требует достаточно больших усилий и вряд ли использовалось на завершающем этапе захода. Наиболее вероятно, перемещение триммера РВ на пикирование при отклонении штурвала «от себя» было связано с работой автопилота при вмешательстве КВС в управление в продольном канале. Как уже отмечалось выше, регистрация режимов работы АР перечнем FDR самолета L 410 UVP-E20 не предусмотрена, что затрудняет проведение анализа.

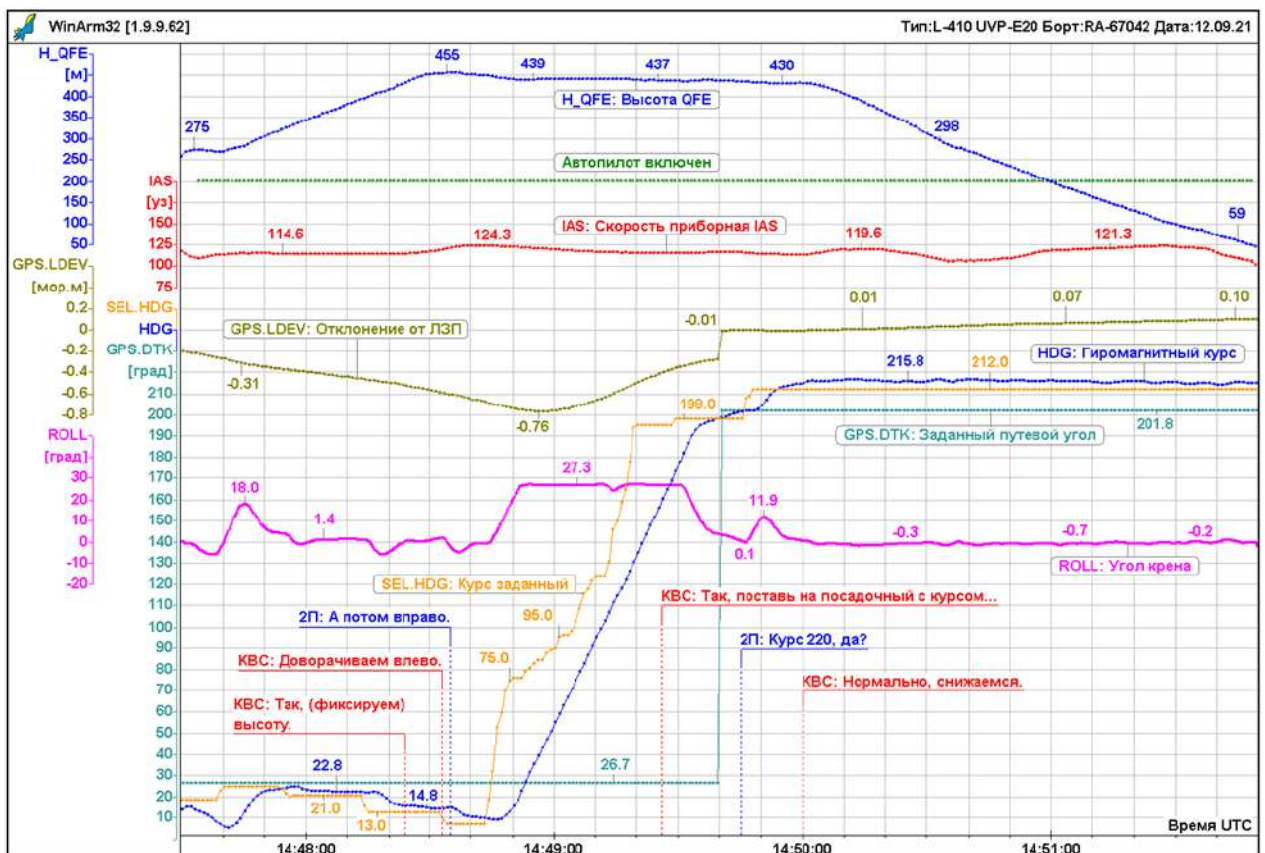
Рис. 22. Параметры полета самолета L 410 UVP-E20 RA-67042 12.09.2021 (3-й заход на посадку)

В 14:50:02 разворот был завершен, и самолет вышел на курс МК $\approx 216^\circ$. Анализ зарегистрированной информации свидетельствует, что правый разворот для выхода на посадочный курс был выполнен преждевременно, самолет находился значительно правее не только продолженной оси ВПП 22, но и ПТ KZ22. Дальнейший полет проходил с постоянным магнитным курсом $215...216^\circ$ и с углами крена, близкими к нулевым значениям (Рис. 22).

Судя по докладам, никто из экипажа не контролировал текущее отклонение самолета от ЛЗП. В момент смены путевой точки (в соответствии с заложенной логикой работы AP) при активации режима NAV боковое отклонение от ЛЗП обнуляется, что было зарегистрировано в 14:49:40. Однако после выполнения доворота в режиме HEADING значение бокового отклонения от ЛЗП постоянно увеличивалось, а курс полета оставался практически постоянным, при этом разница между значениями фактического и заданного курса была довольно велика и превышала погрешность AP в $\pm 3^\circ$ по выдерживанию курса. Согласно заключению специалистов Aircraft Industries, a.s., вероятнее всего, на этом интервале был задействован режим ROLL ATTITUDE HOLD (ВЫДЕРЖИВАНИЕ ЗАДАННОГО УГЛА КРЕНА). Это согласуется и с зарегистрированными значениями угла крена, которые были близки к нулевым значениям (Рис. 22).
