# 失事調查報告

復興航空公司 ATR-72 機型

B-22717 號機-桃園龜山失事調查

# 航空器失事調查報告書

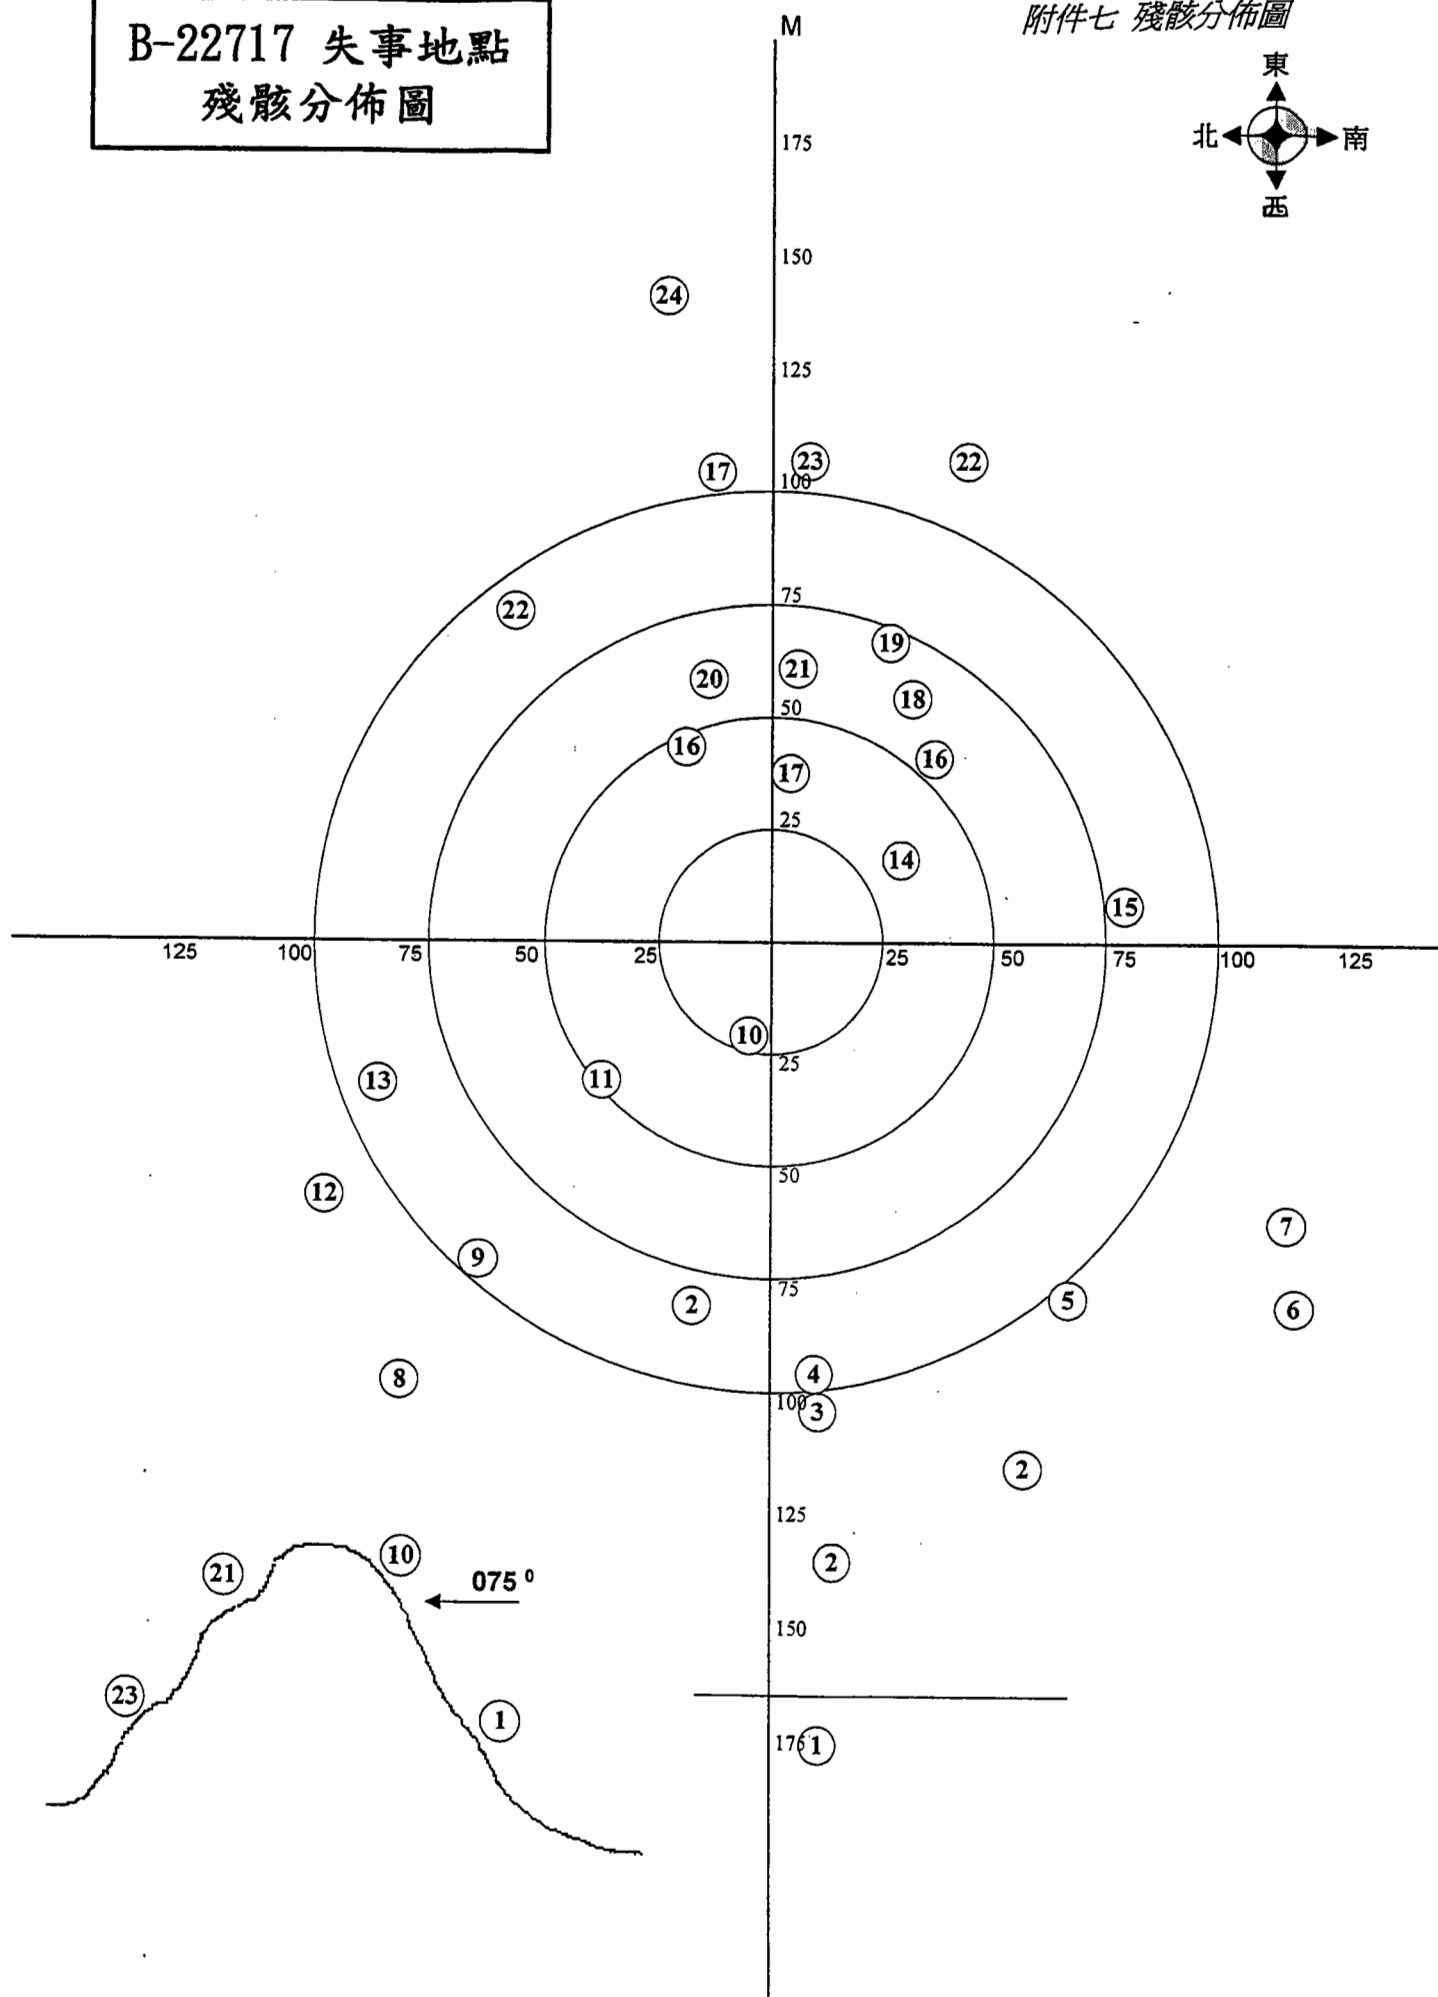
附件七 殘骸分佈圖

1. 樹梢區
2. 螺旋槳葉片
3. 水平安定面
4. 右後勤務門段
5. 二號發動機後段
6. 右翼尖端
7. 右起落架
8. 左副翼
9. 左後登機門段
10. 主要撞擊點
11. 前起落架
12. 右副翼
13. 左後段機身
14. 電子艙段
15. 觀察員座椅
16. 機師
17. 空服員
18. 減速齒輪箱
19. 座艙通話記錄器
20. 飛航資料記錄器
21. 垂直尾翼及尾錐
22. 乘客座椅
23. 中機翼段
24. 一號發動機後段

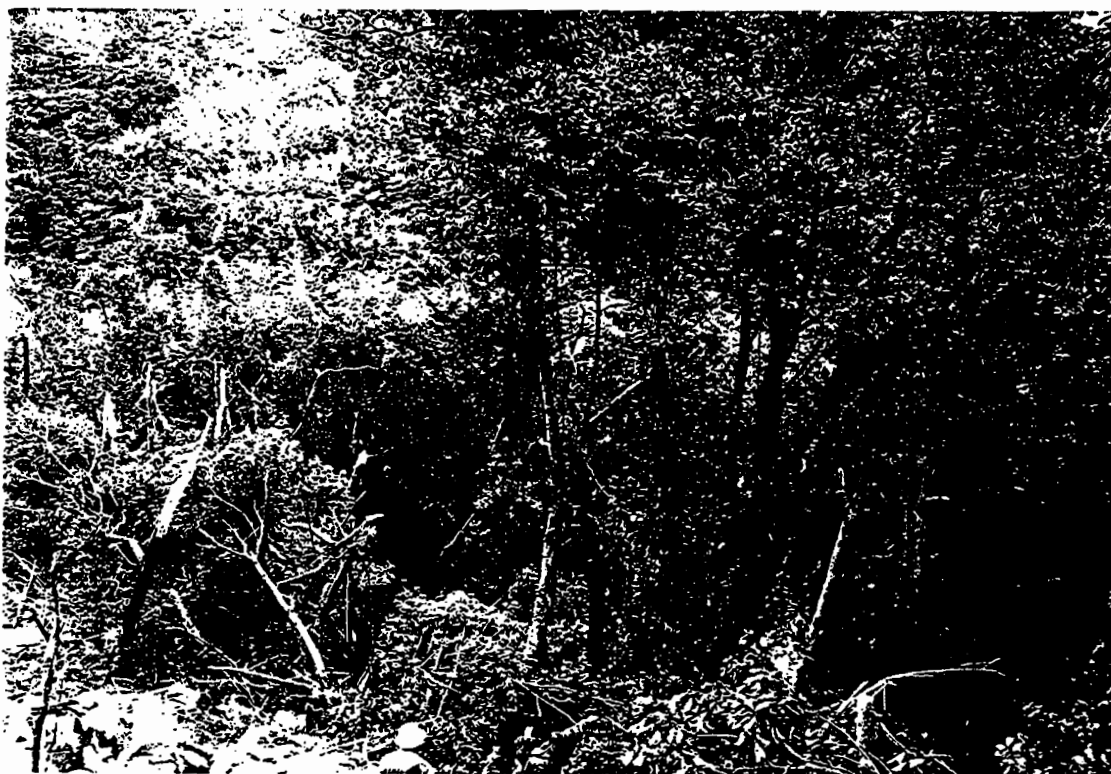
兔子坑撞毀處，林木局部折損燃燒。

3. 撞擊點前方林木 Forward Area of the Impact Point

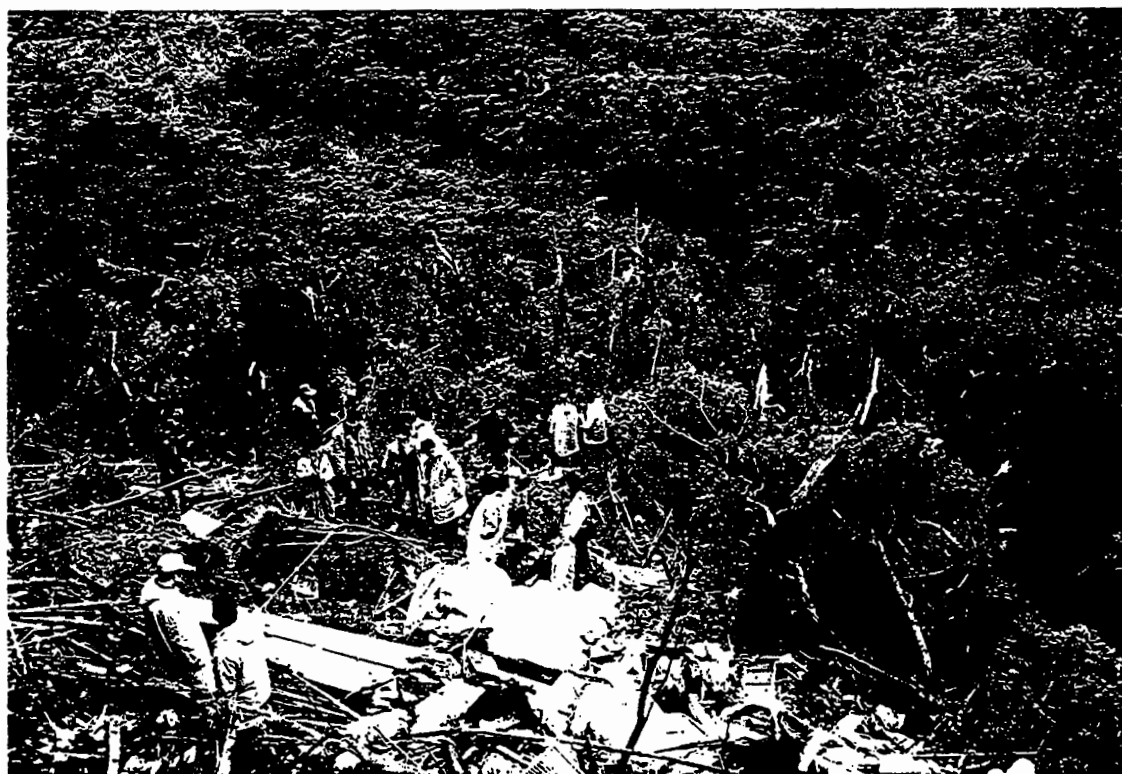
| 2 號發動機 | 減速齒輪箱與渦輪機械 | -減速齒輪箱與發動機插入地面<br>-槳轂斷裂<br>-附件箱與動力段仍連接，無燃燒現象 |

4. 右機翼及二號發動機 RH Wing & No.2 Engine

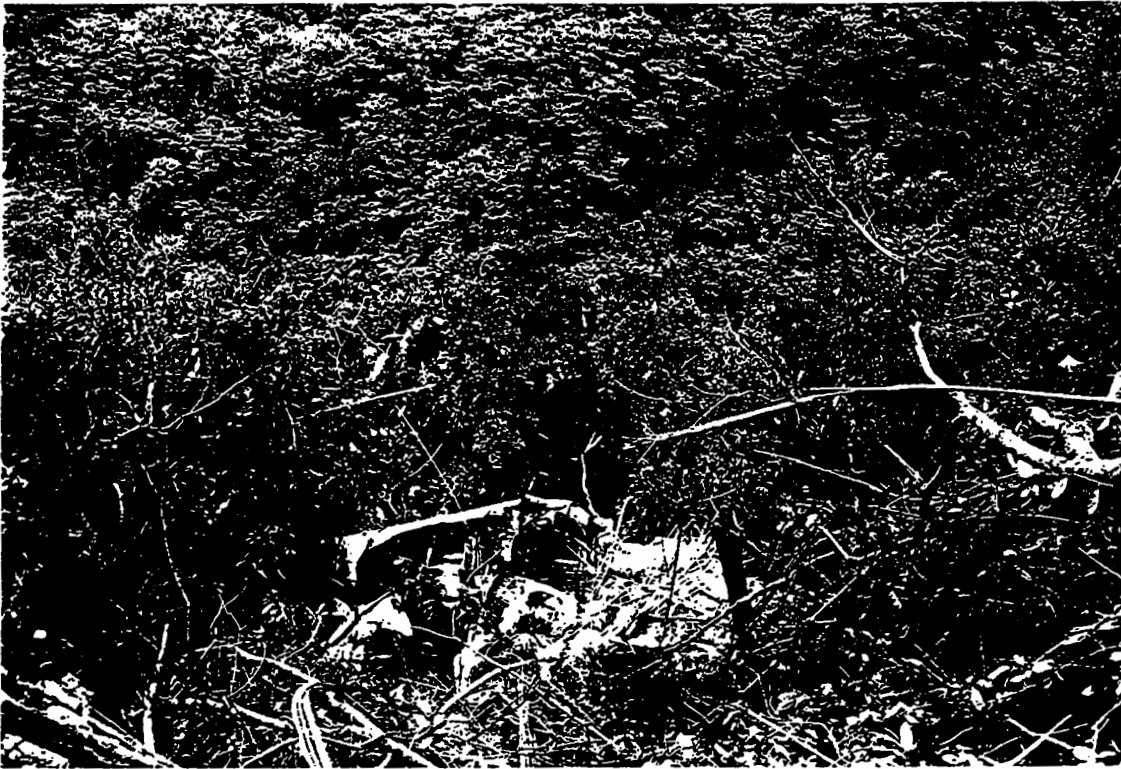
5. 一號發動機 No. 1 Engine

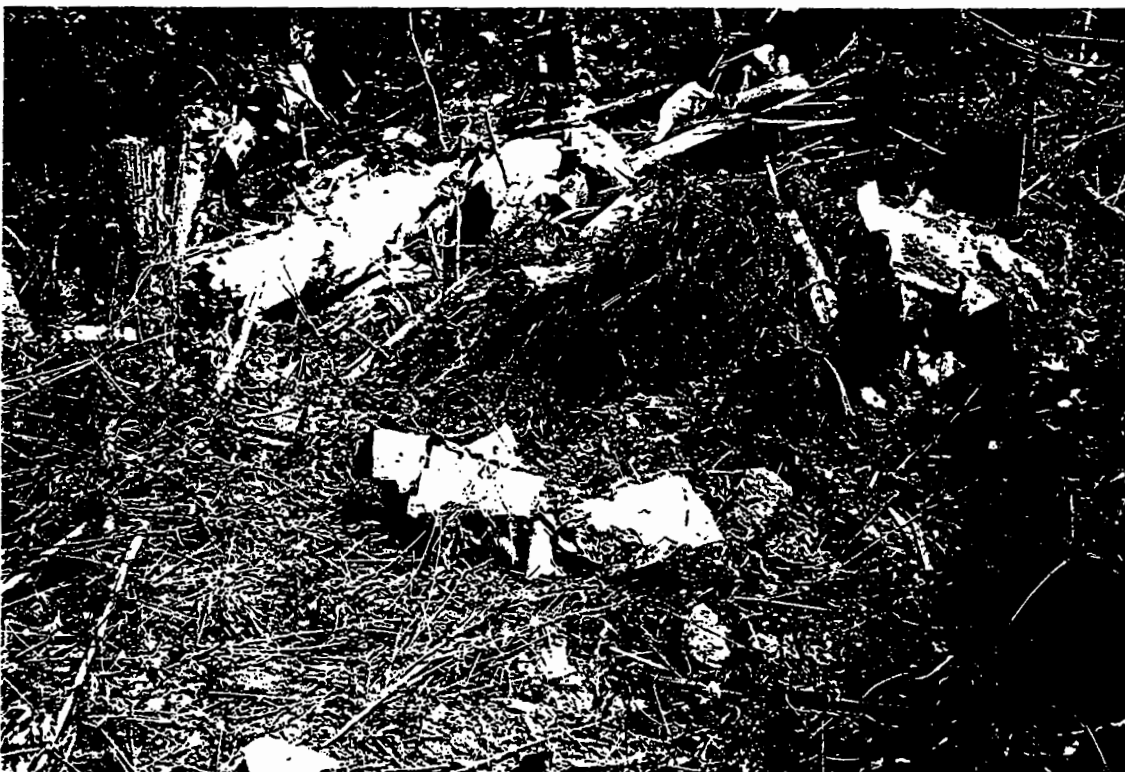
6. 機身殘骸 Parts of Fuselage

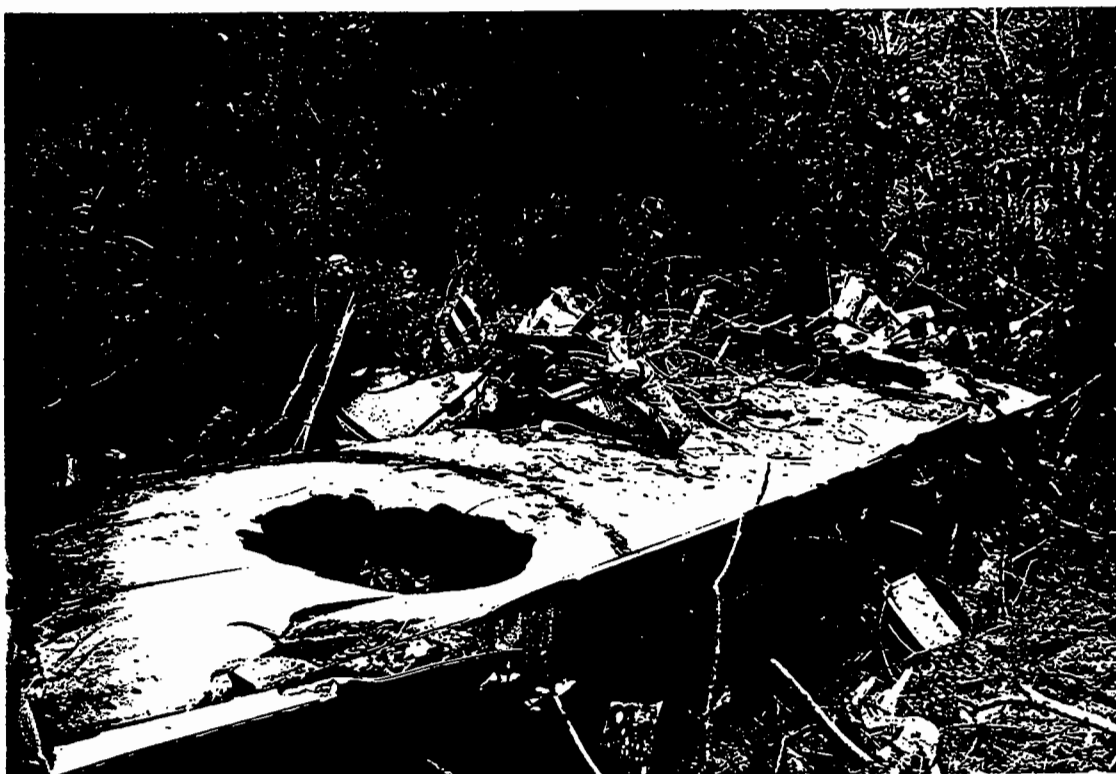
7. 機翼大樑      Center Wing Box

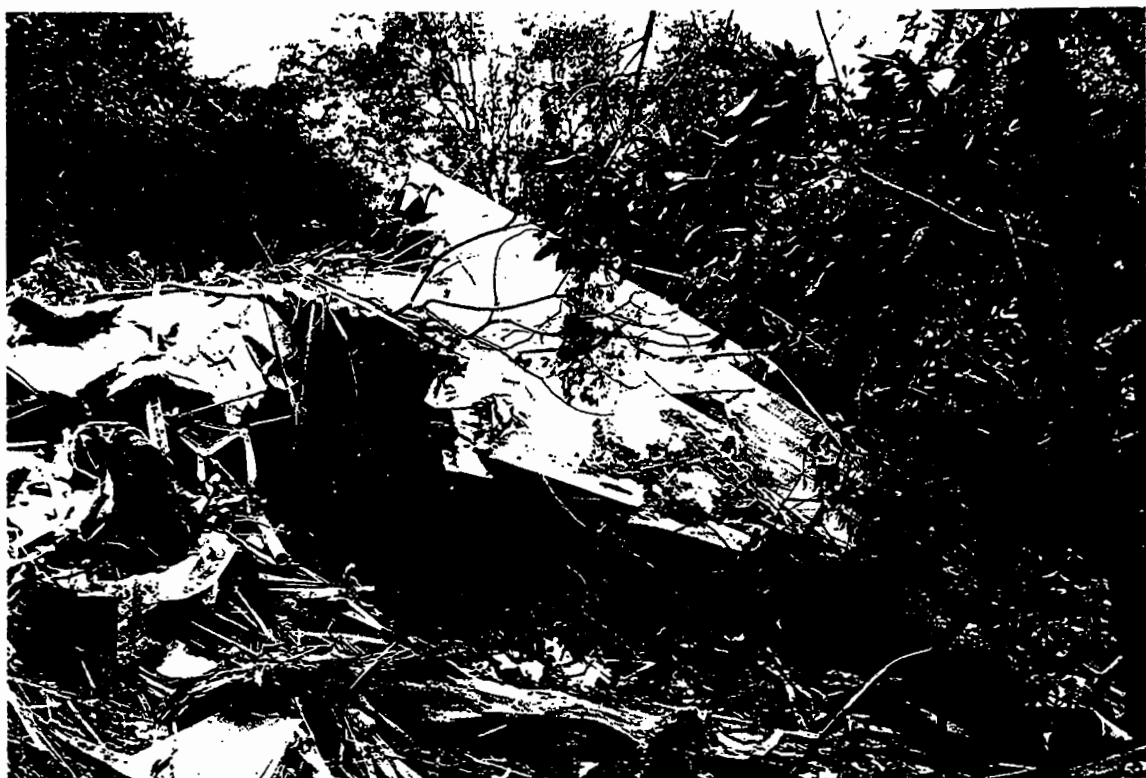
11. 機尾殘骸 Tail Section

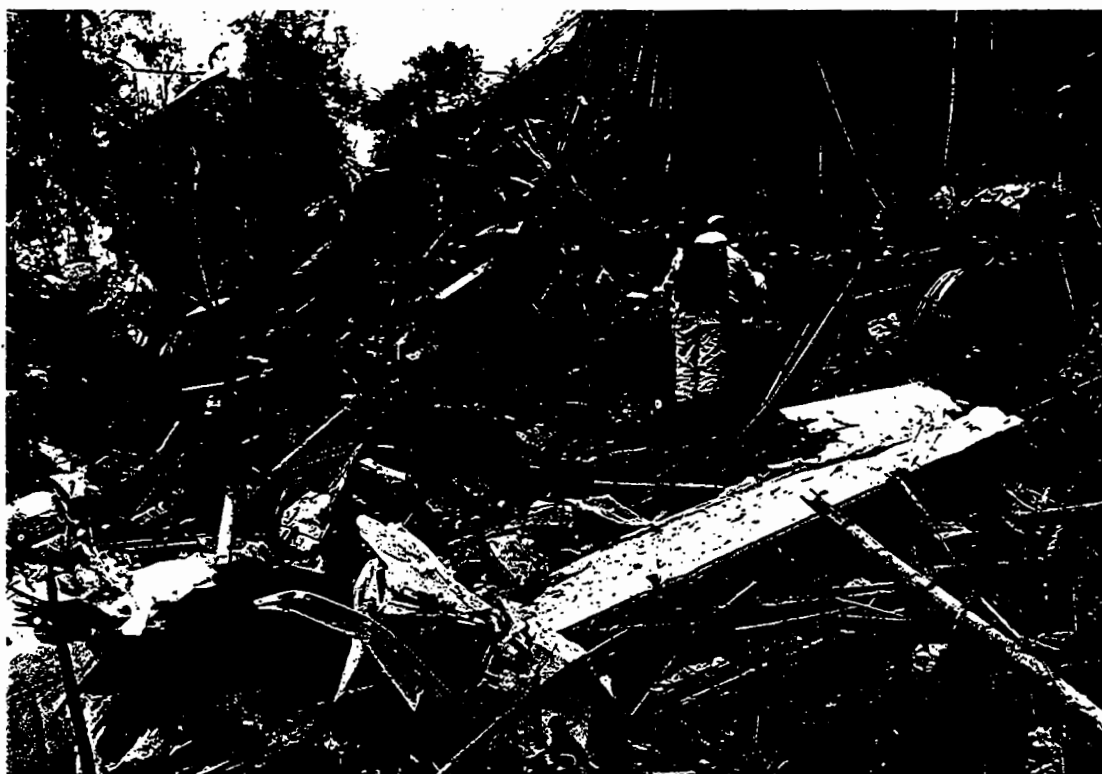
12. 水平安定面 Horizontal Stabilizer

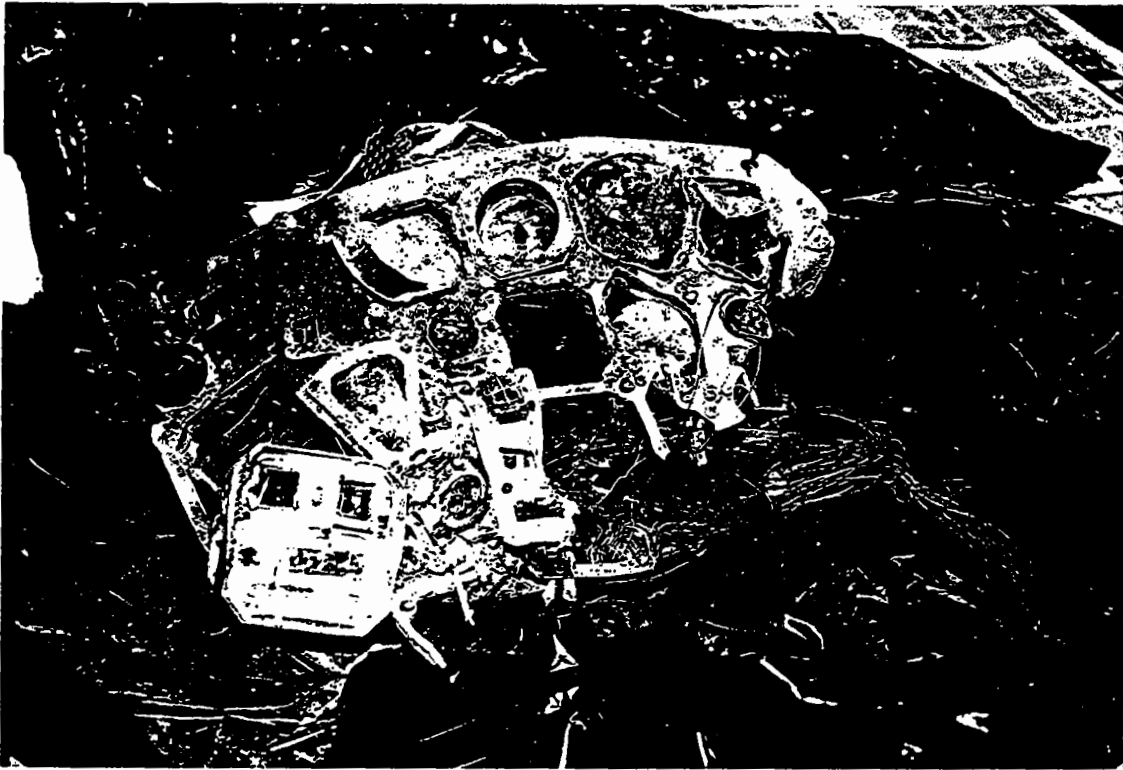
13. 主儀表板 Main Instrument Panel

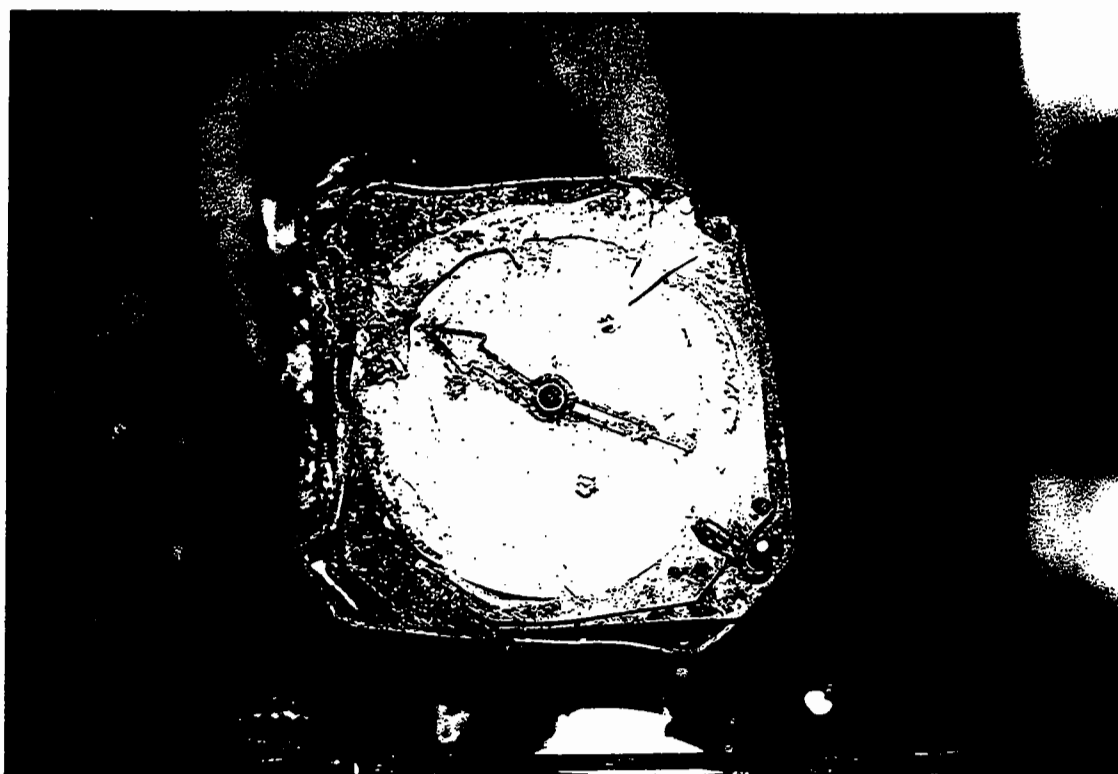
15. 時鐘 Clock

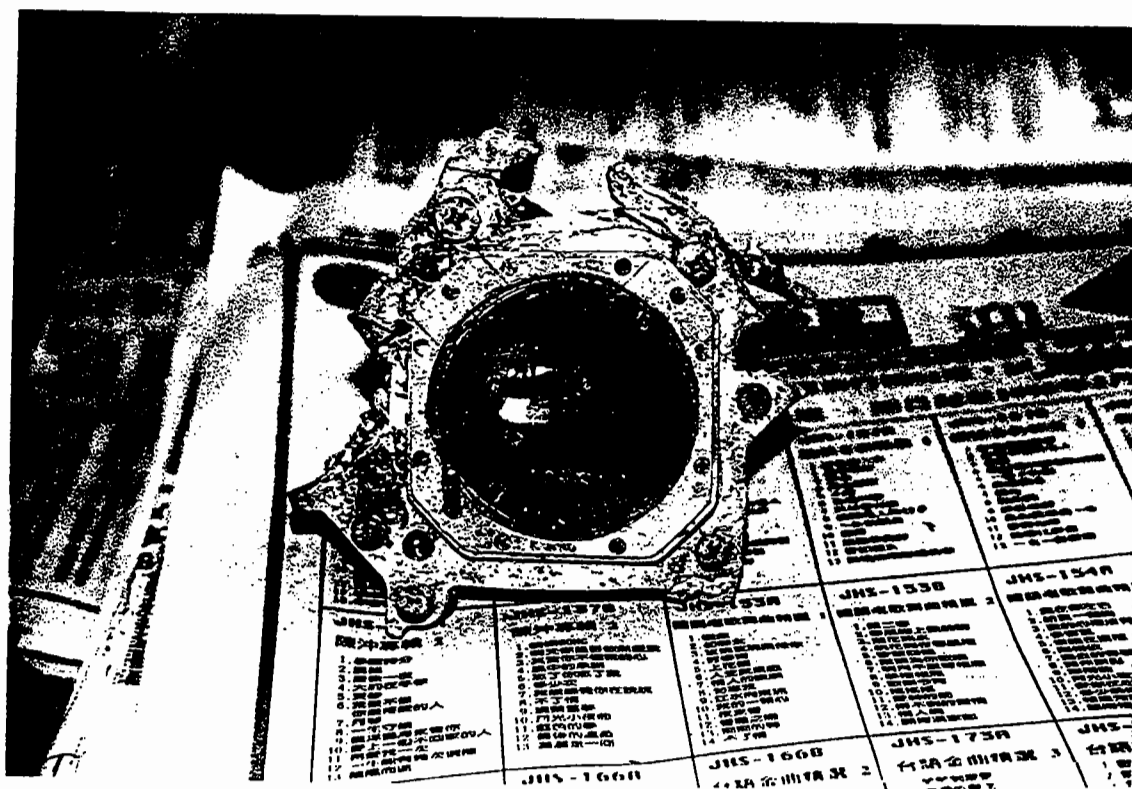
16. 高度錶 Altimeter
