МЕЖГОСУДАРСТВЕННЫЙ АВИАЦИОННЫЙ КОМИТЕТ

ОКОНЧАТЕЛЬНЫЙ ОТЧЕТ ПО РЕЗУЛЬТАТАМ РАССЛЕДОВАНИЯ АВИАЦИОННОГО ПРОИСШЕСТВИЯ

Вид авиационного происшествия	Катастрофа
Тип воздушного судна	Самолёт Ан-12БК
Государственный и регистрационный опознавательные знаки	EW-518TI
Собственник	«ROLAND AVIATION FZE» (Шарджа, ОАЭ)
Эксплуатант	ОАО «Авиакомпания Гродно»
Авиационная администрация по принадлежности ВС	Департамент авиации МТК РБ
Авиационная администрация места АП	Восточно-Сибирское МТУ Росавиации
Место происшествия	РФ, Иркутская область, Иркутский район, на удалении 4.5 км юго-восточнее КТА аэродрома Иркутск, координаты: 52°14'54" с. ш., 104°27'02" в. д.
Дата и время	03.11.2021, 19:34 местного времени (11:34 UTC), ночь

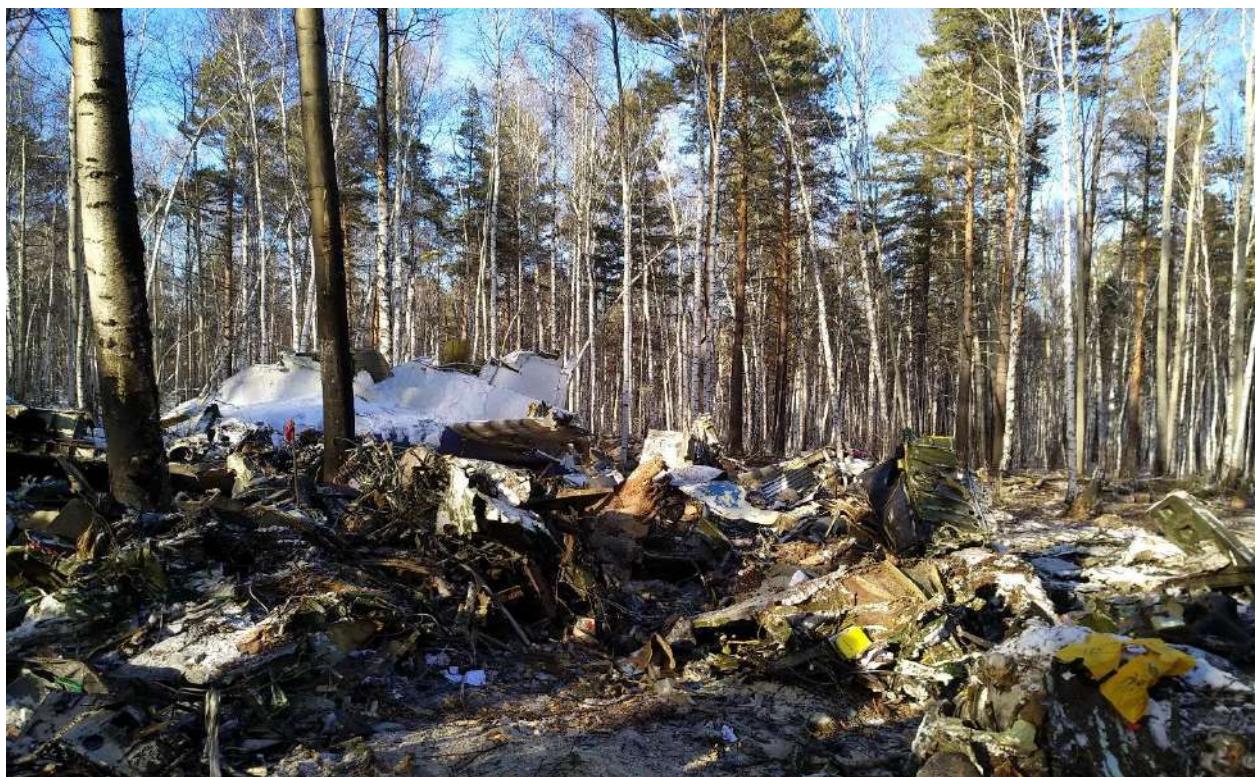
Рис. 2. Вид места АП

В результате АП самолёт полностью разрушен и частично сгорел в наземном пожаре (Рис. 2).

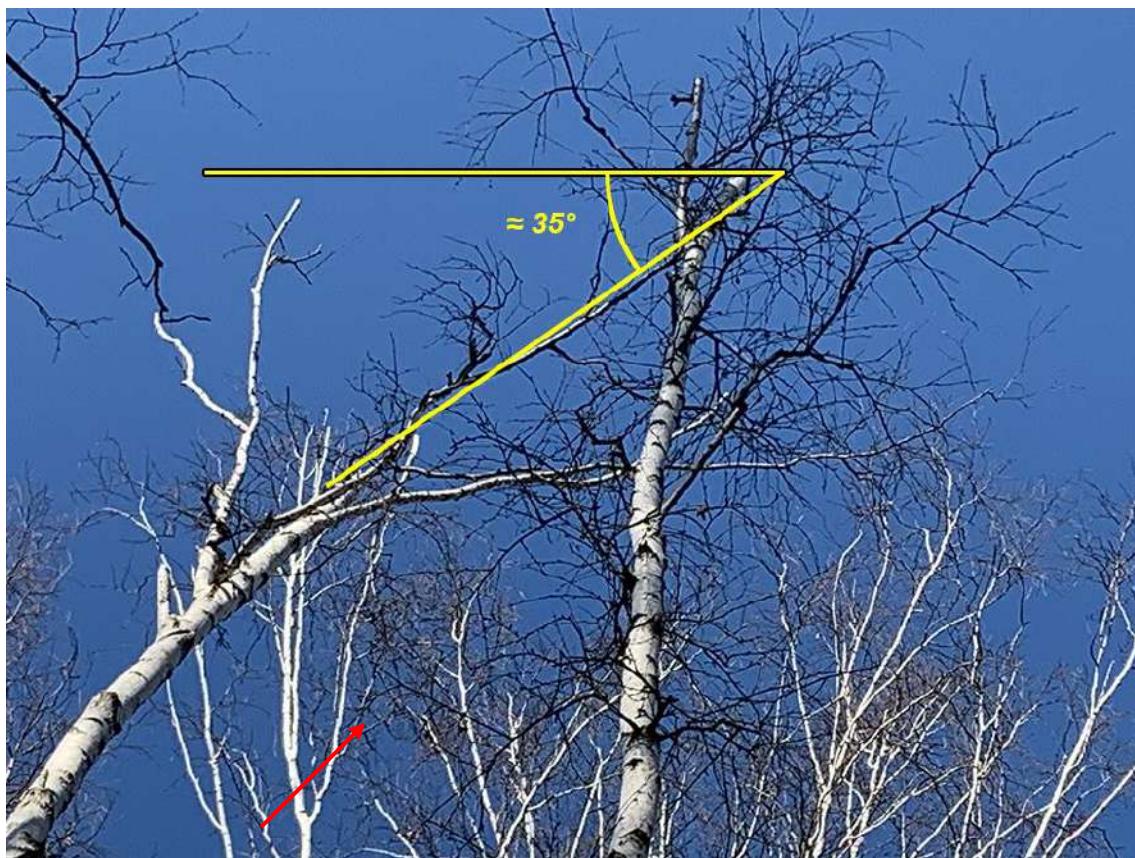
Рис. 10. Место первого касания ВС с деревьями (красной стрелкой показано направление полёта)

При осмотре места АП установлено место первого касания ВС верхушек деревьев (Рис. 10). По высоте среза верхушек рядом стоящих деревьев определён угол левого крена в момент первого касания, который составлял $\approx 35^\circ$ (Рис. 11).

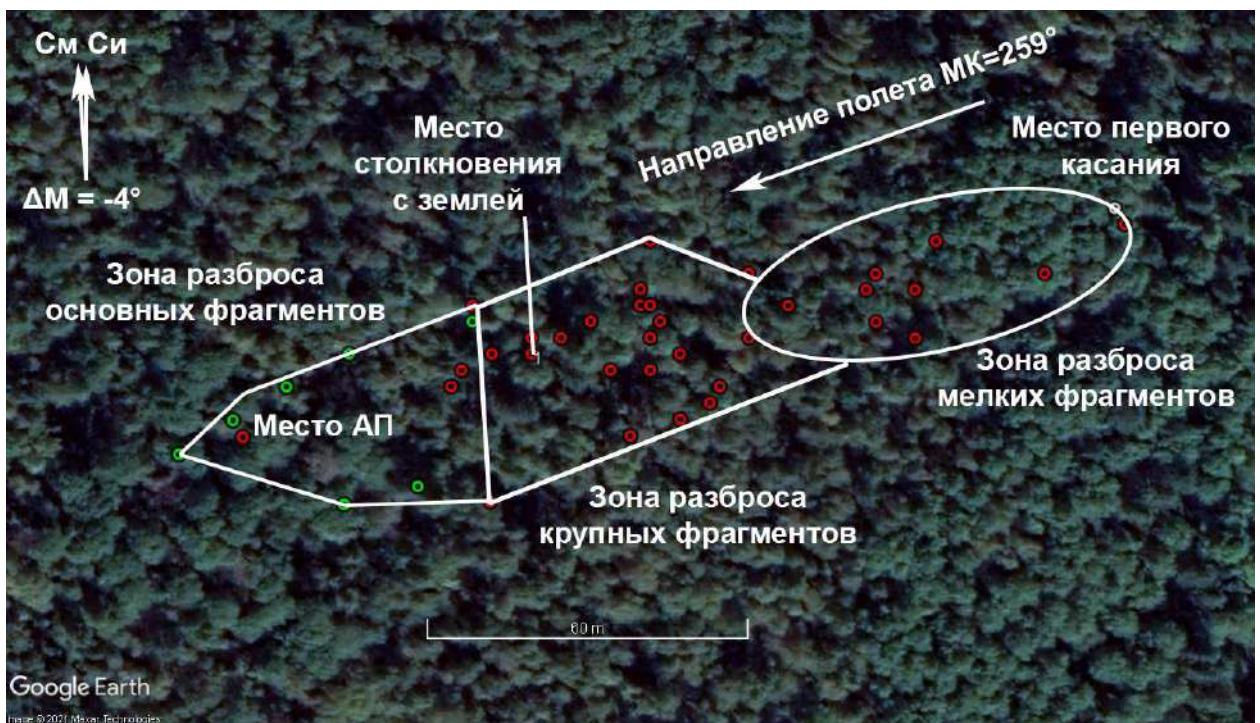
Рис. 12. Зона разброса фрагментов ВС

Далее, по направлению движения ВС с МК=259° на удалении 19 – 75 м от места первого касания, на земле располагалась зона разброса мелких фрагментов (Рис. 12).

С удаления 84 м от места первого касания начинается зона разброса крупных фрагментов (см. Рис. 12).

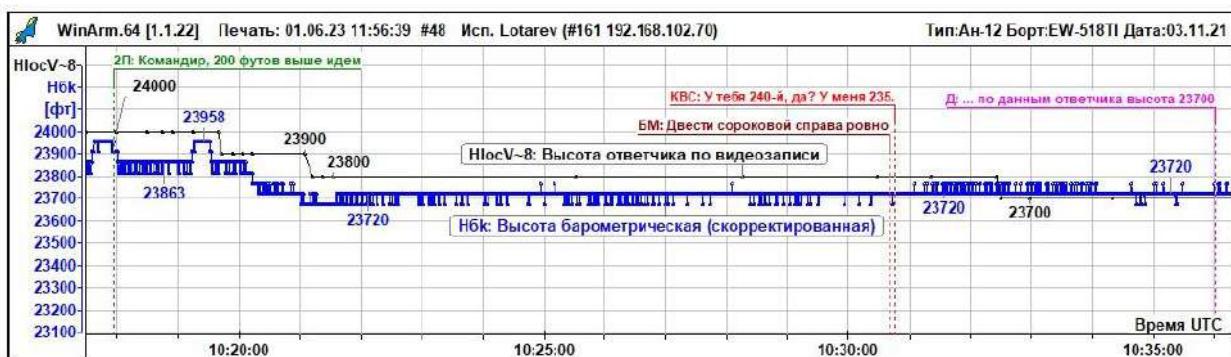
Рис. 15. Графики изменения значений высот локатора и БУР-СЛ с докладами экипажа

В 10:18 у второго пилота возникло сомнение в точности выдерживания высоты на эшелоне полёта: «*Командир, 200 футов выше идём*», хотя, по данным радиолокационной проводки (высота с ответчика СОМ-64), самолёт находился на заданном эшелоне (FL240). КВС уменьшил высоту на 200 футов (Рис. 15). Далее состоялся диалог, БМ: «*Двести сороковой справа ровно*», КВС: «*У тебя 240-й, да? У меня 235*». БМ: «*Да... по данным ответчика высота 23700*».

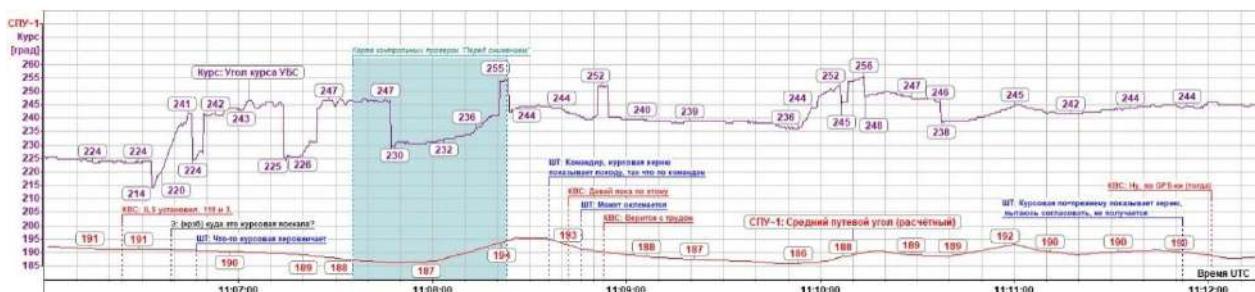
Рис. 16. Некорректная регистрация значений магнитного курса

Самолёт летел, не изменяя курса, однако на записи БУР-СЛ зарегистрированные значения магнитного курса резко меняются в пределах $\pm 15^\circ$ (Рис. 16). Причиной неверных показаний курса, наиболее вероятно, явилась некорректная работа точной курсовой системы ТКС-П, информация о магнитном курсе с которой поступает на БУР-СЛ и на приборы экипажа. Анализ предыдущих полётов (начиная с 28.10.2021) показал, что и ранее проявлялась неисправность ТКС-П (кратковременные, на 3-5 с, скачкообразные изменения значений магнитного курса).

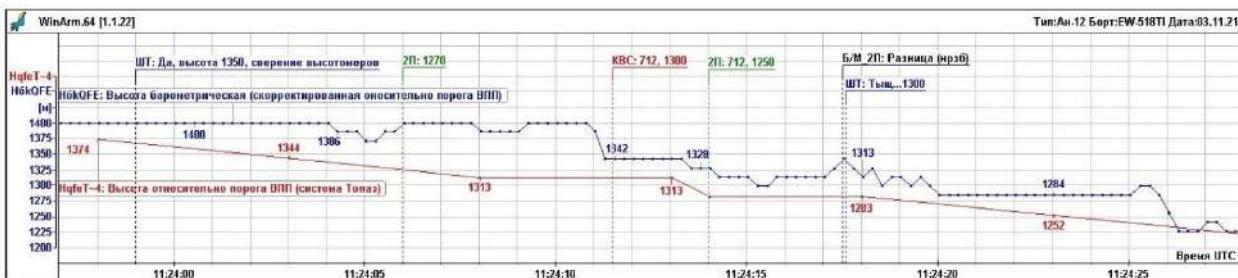
Рис. 17. График высоты полета при выполнении Карты контрольных проверок «После перехода на давление аэродрома»

Доклады КВС, ШТ и 2П: КВС: «1300», 2П: «1250», ШТ: «1300» показывают, что показания высотометров¹² имели между собой разницу, что было озвучено экипажем: «Разница (нрзб)» (Рис. 17), однако каких-либо действий (согласно внутрикабинным переговорам) по её исправлению экипаж не предпринимал. Определить точно величину различий значений высоты на записи БУР и радиолокационной проводке не представилось возможным, так как в рассматриваемый момент самолёт непрерывно находился в режиме снижения.

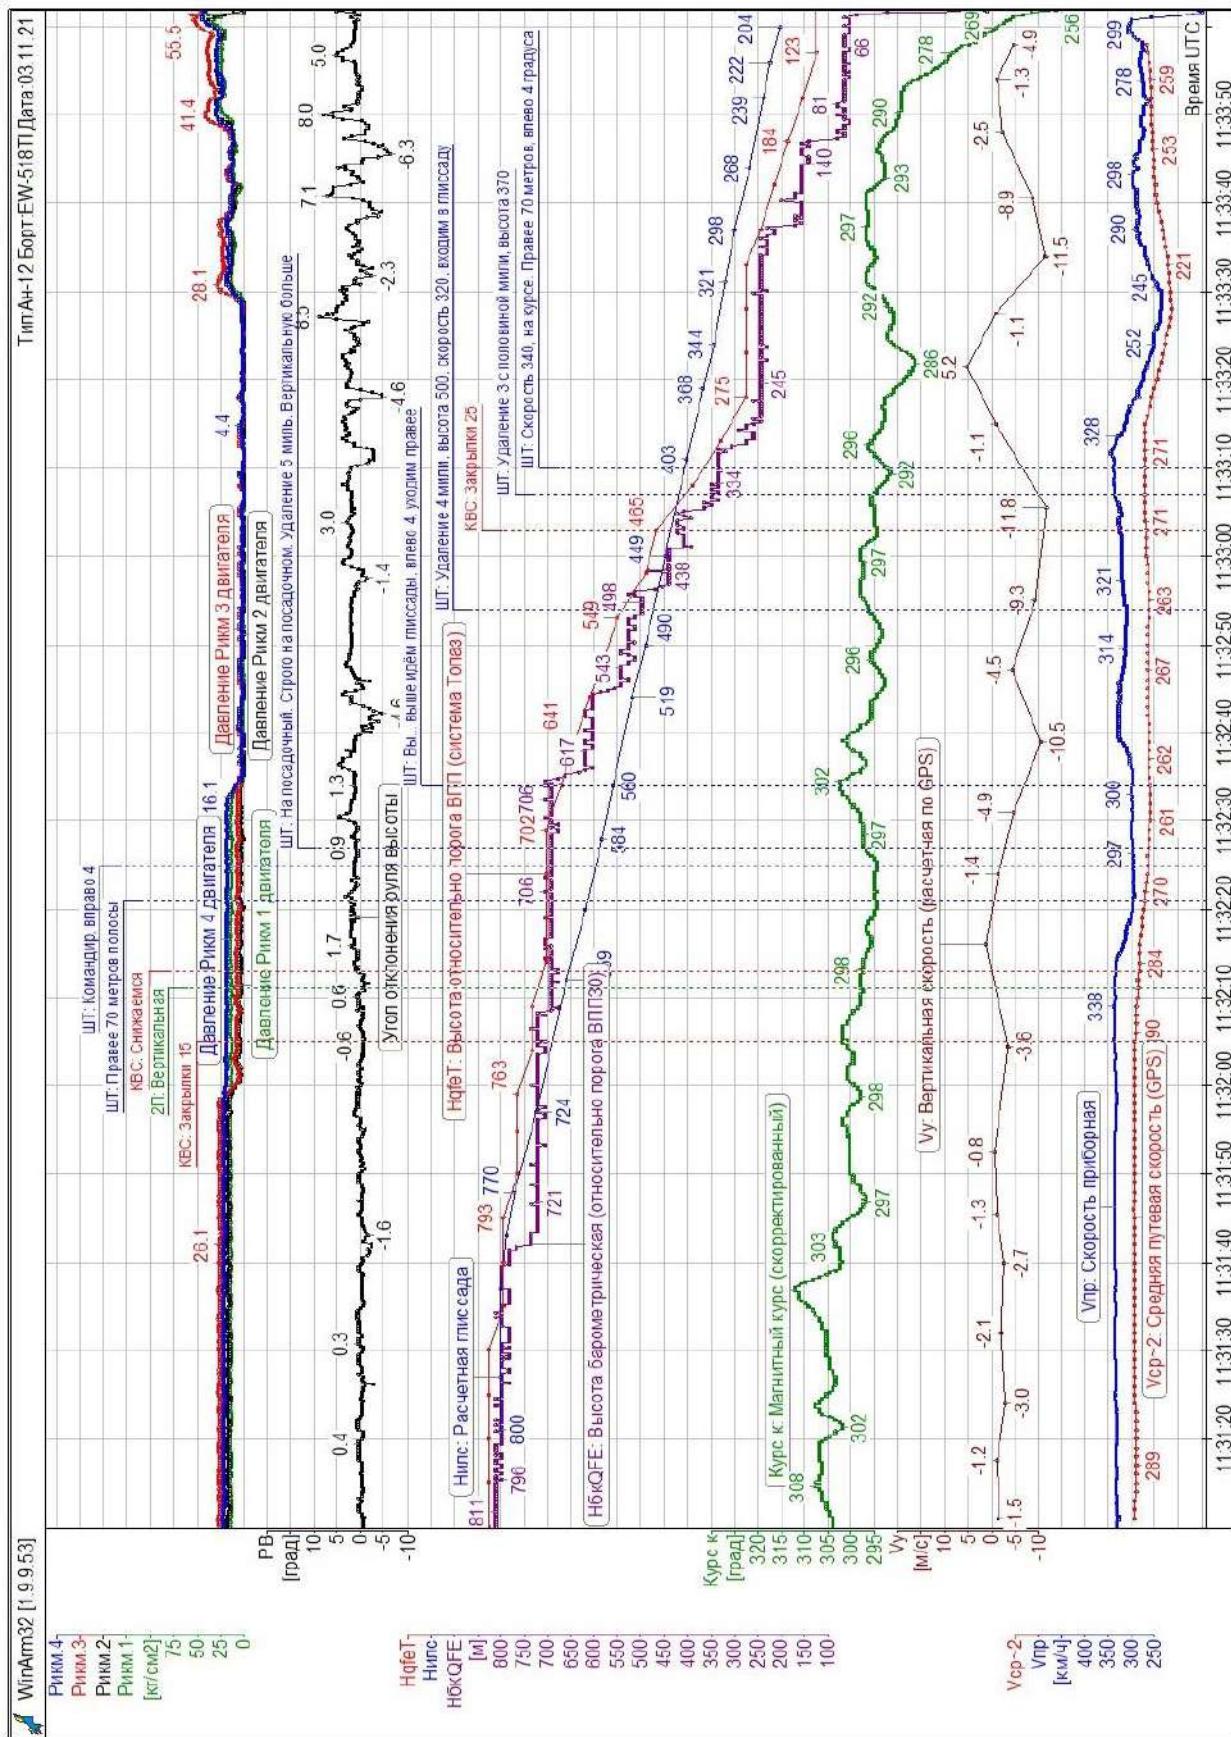
Рис. 20. Положение самолёта относительно глиссады

В 11:31:50 2П доложил высоту: «*700 метров*», а затем штурман проинформировал: «*на курсе*», «*снижение по глиссаде*». Режим работы двигателей был уменьшен и ВС начало предпосадочное снижение. (Рис. 19, Рис. 20).

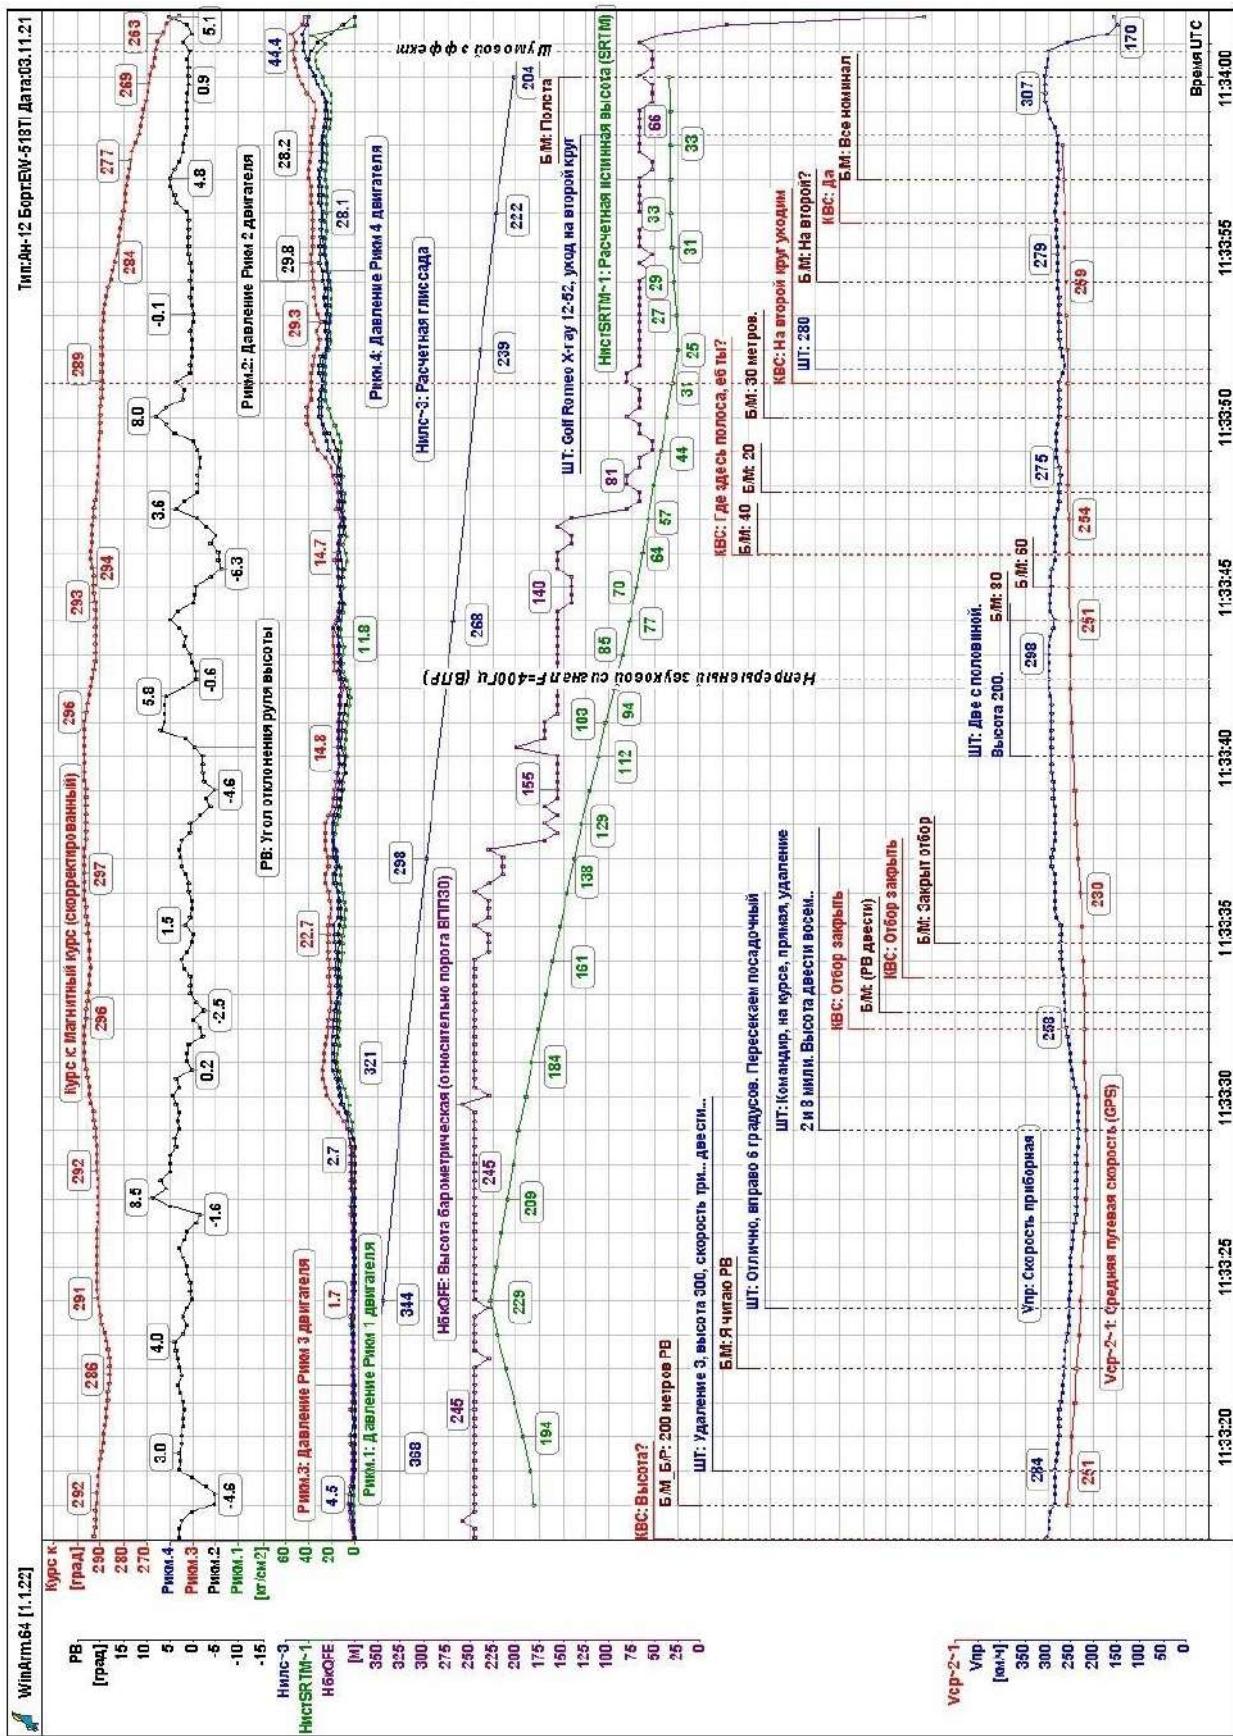
Рис. 21. Заключительный этап полёта с наложением внутрикабинных переговоров

По запросу КВС в 11:33:17: «*Высота?*» БМ доложил «*200 метров РВ*», а ШТ проинформировал: «*Удаление 3, высота 300 м*». Фактическая высота полёта относительно порога ВПП 30 составляла ≈ 250 м, высота глиссады на текущем удалении ≈ 340 м (Рис. 21).

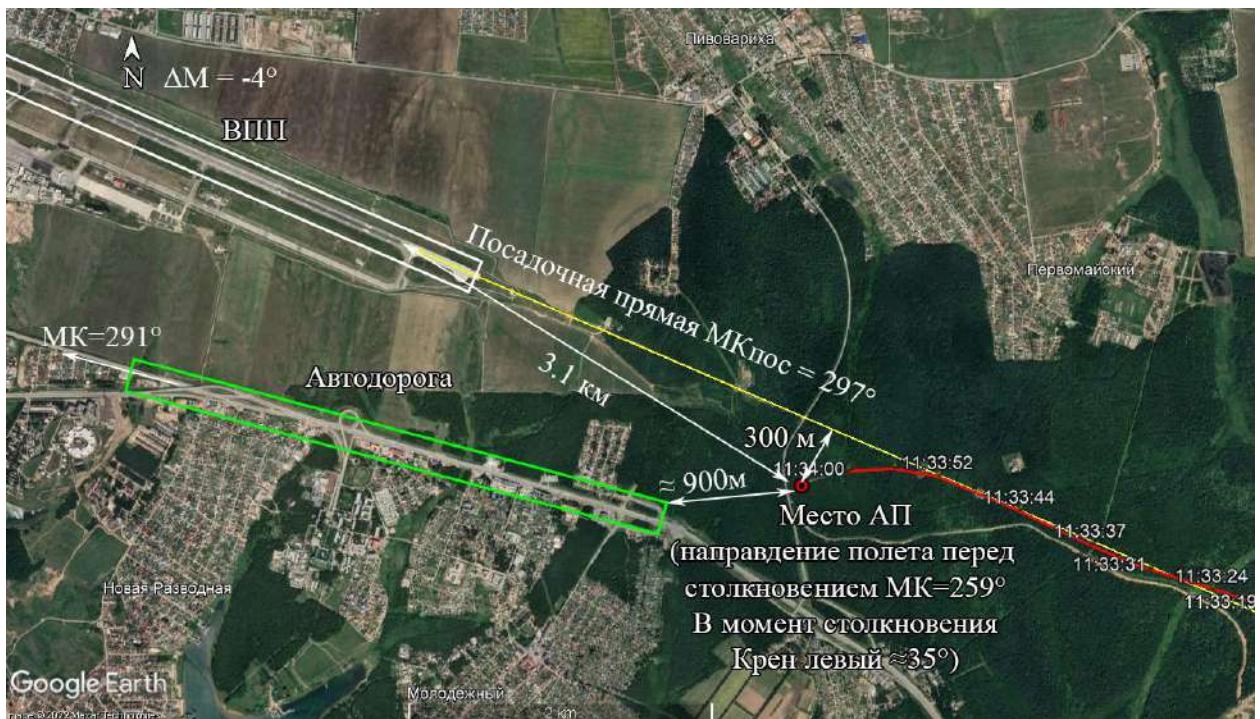
Рис. 22. Траектория полёта на заключительном этапе

После информации КВС об уходе на второй круг самолёт, продолжая снижение, начал уклоняться от посадочного курса влево (Рис. 22). Опыт предыдущих расследований показывает, что такая ситуация характерна, когда при полёте в инструментальных (приборных) метеоусловиях пилотирующий пилот отвлекается от контроля положения самолёта по приборам и начинает «искать землю».
