INFORME FINAL ACCIDENTE

COL-93-01-GIA
Colisión con el terreno en IMC

Boeing 727-100

Matrícula HK-2422X

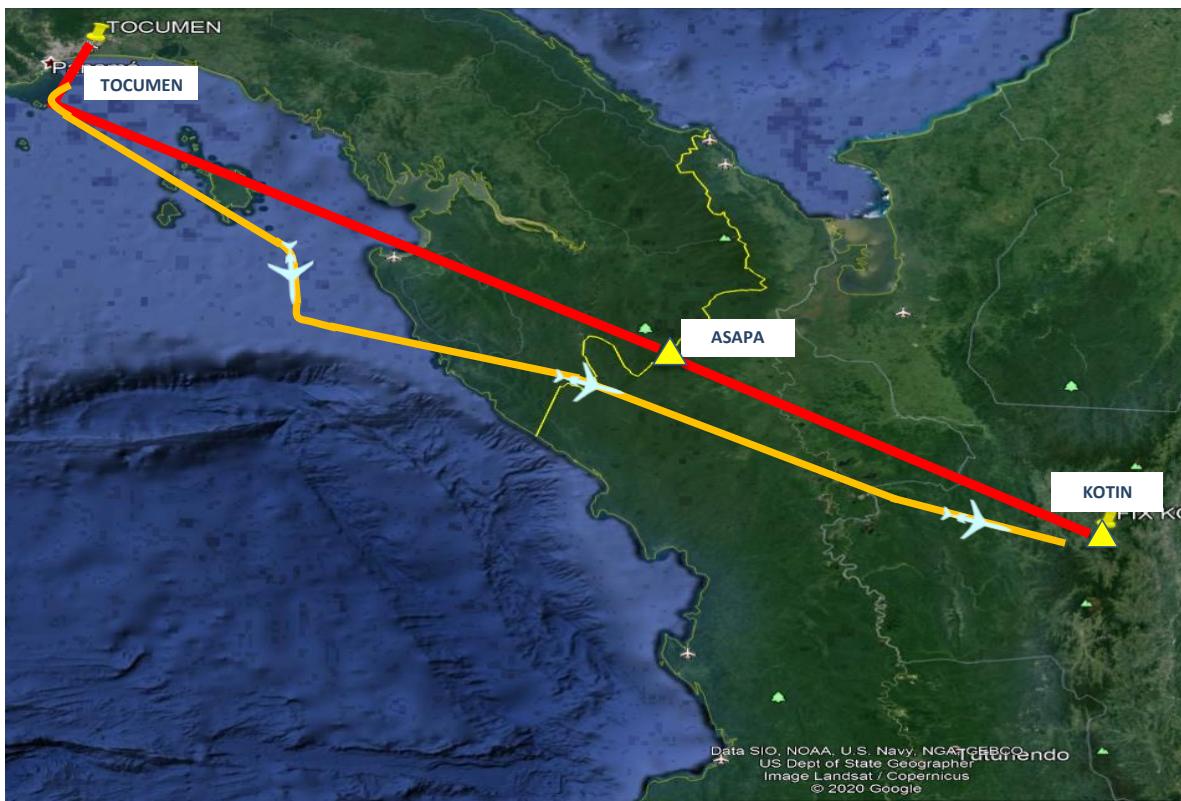
Gráfica No. 2: ruta seguida por el SAM 501 hasta cercanías de la intersección KOTIN

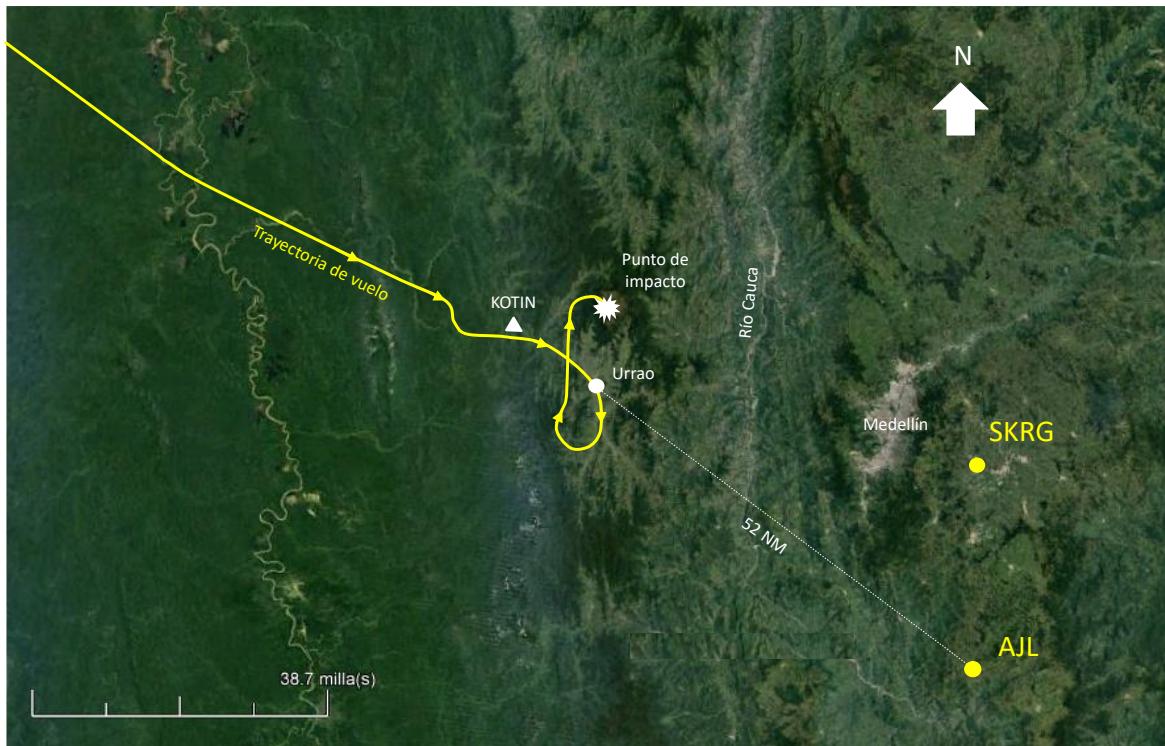
Gráfica No. 4: perfil de vuelo y descenso efectuado por el vuelo SAM 501, equivocadamente, por fuera del radiofaró de Abejorral

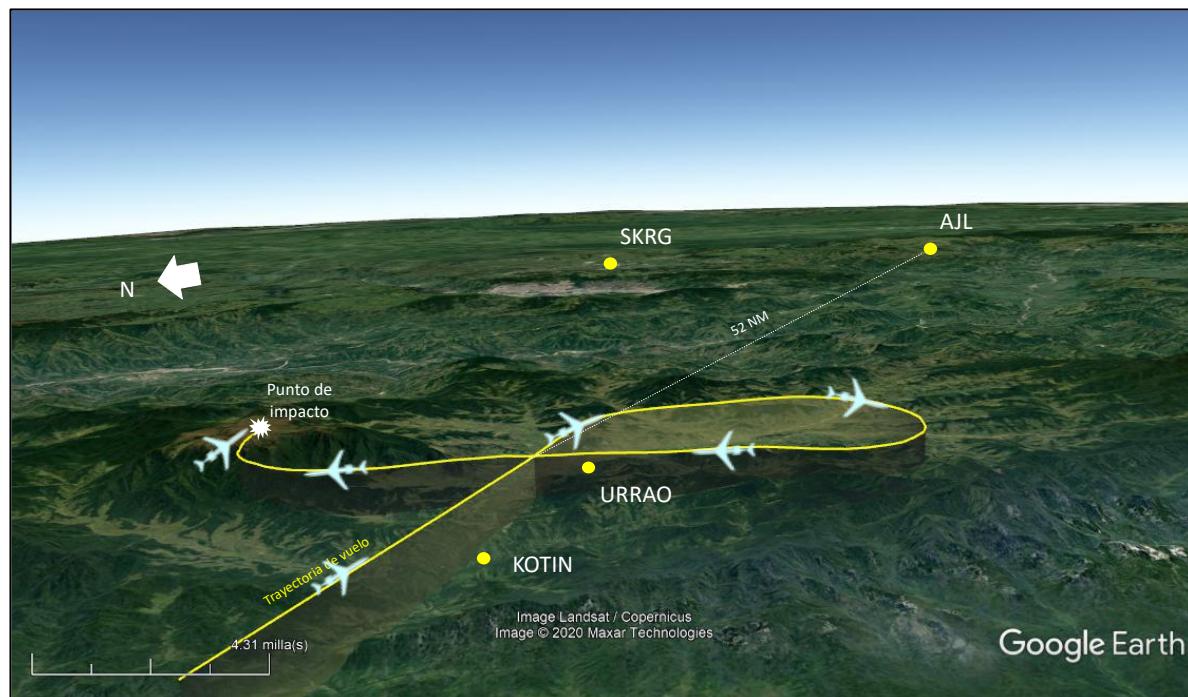
Gráfica No. 5: perfil del descenso efectuado por el vuelo SAM 501

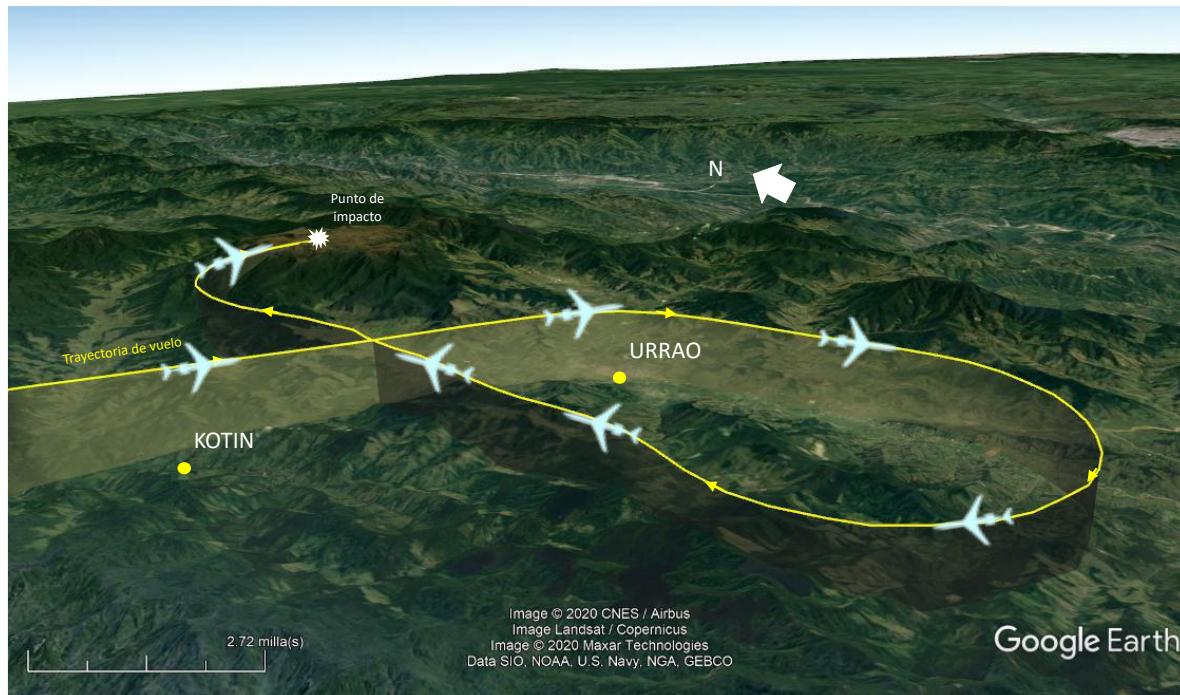
Gráfica No. 6: perfil del descenso efectuado por el vuelo SAM 501

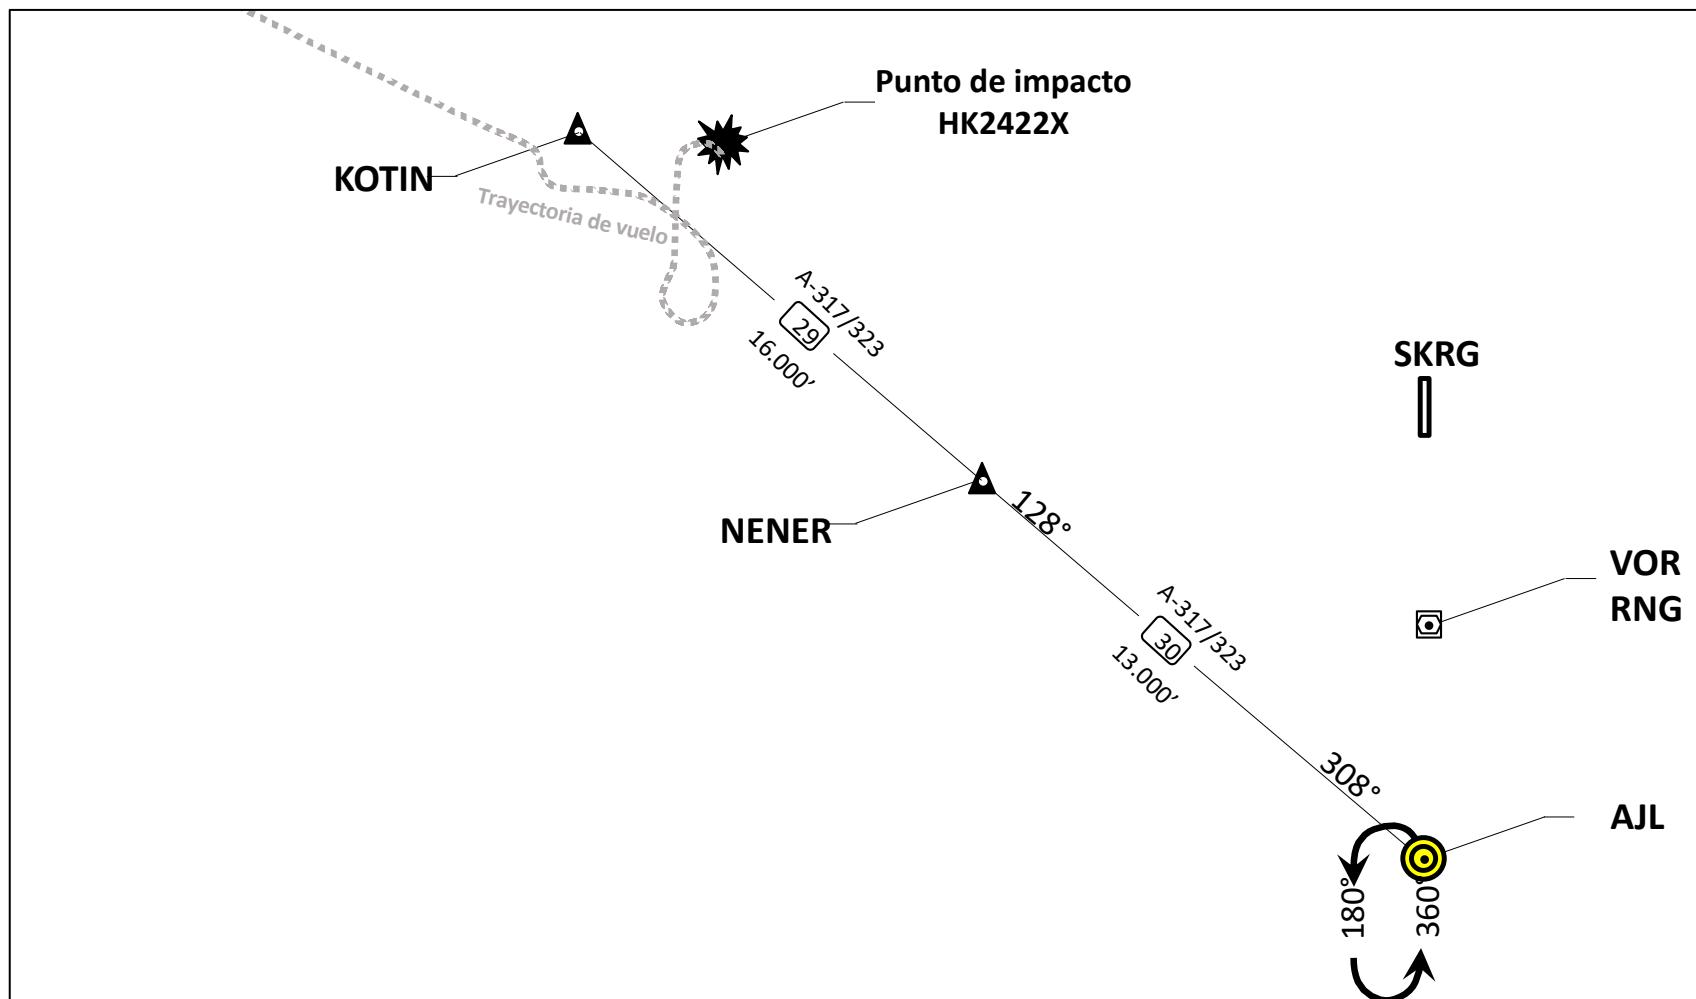
Gráfica No. 9: representación esquemática de la ruta planeada y de la trayectoria seguida por el SAM 502
