INFORME FINAL **ACCIDENTE**

COL-22-79-DIACC

Colisión contra el terreno posterior al despegue

Piper PA-31 350
Matrícula HK5121

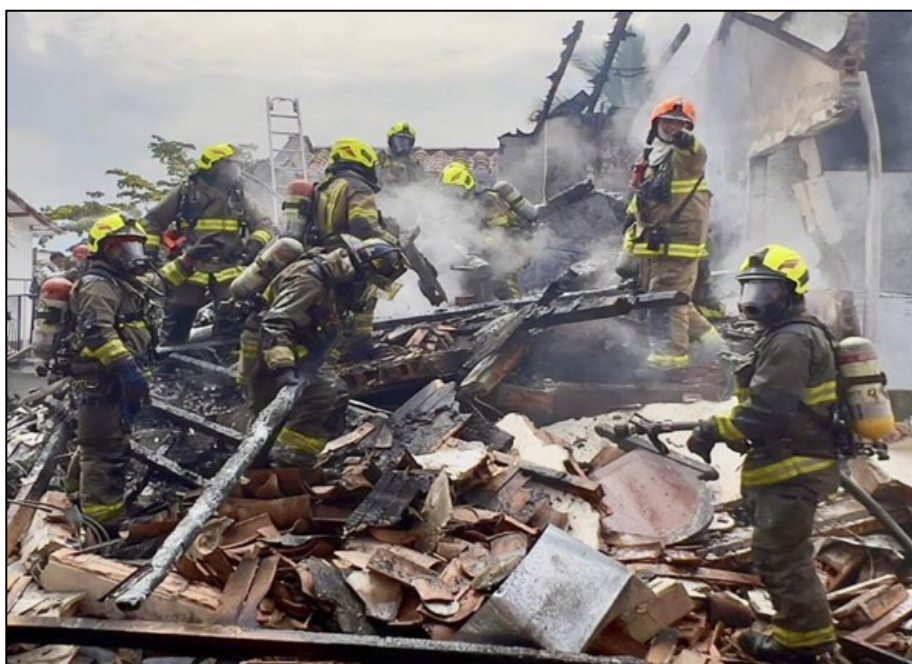
El impacto de la aeronave causó daños estructurales importantes en una vivienda de tres pisos donde fue necesario evacuar a los residentes. Esta vivienda resultó más afectada que las otras, debido a que la aeronave quedó posada sobre ella, destruyendo la parte posterior de dos cuartos en el tercer piso y una pared que cubría la parte trasera de la casa, generando debilitamiento en la estructura, con fracturas en las paredes y en el techo.

Fotografía No. 2: Afectación a la estructura de la vivienda.

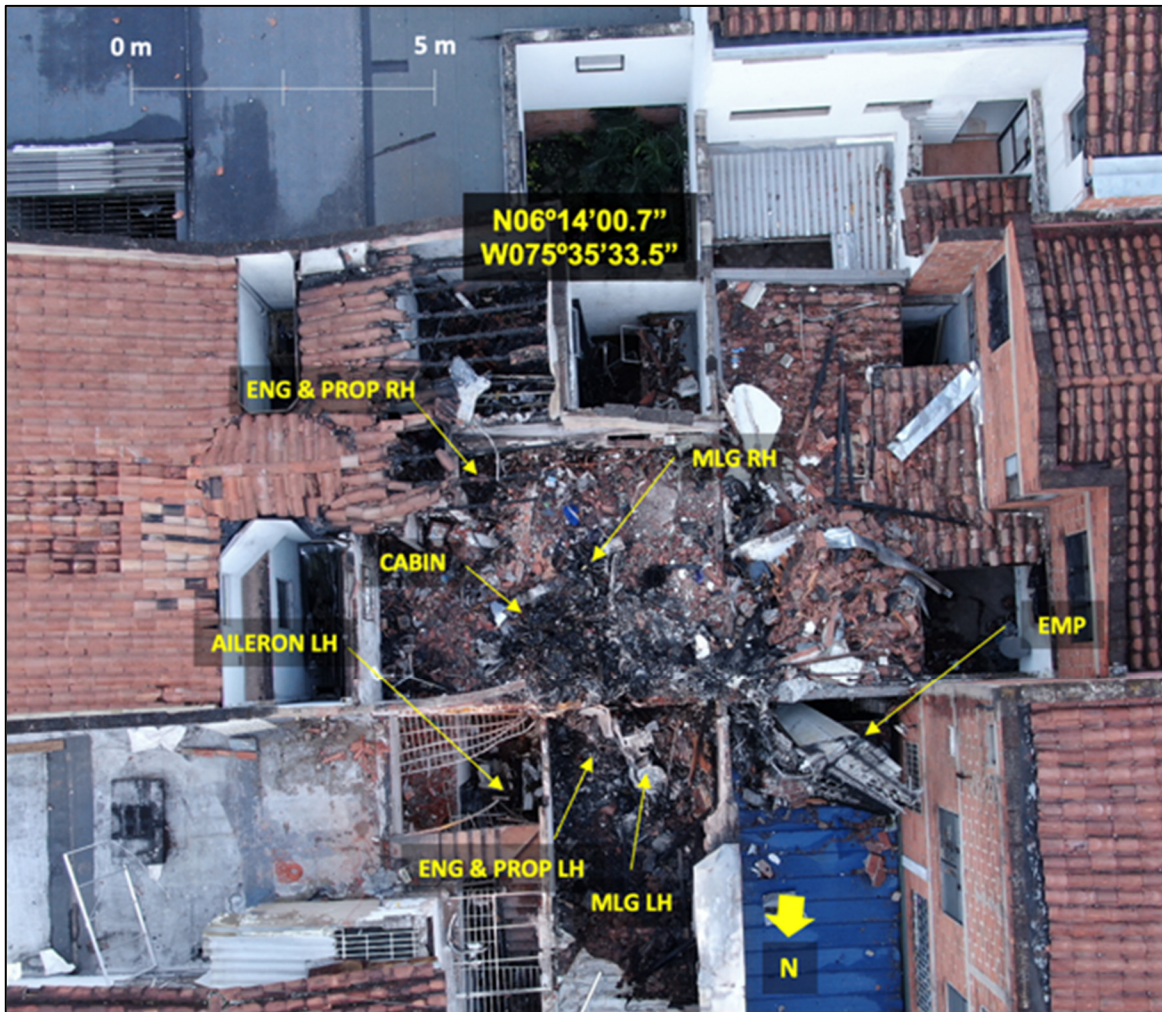
Fotografía No. 5: Vista aérea de la escena del accidente y ubicación de componentes.

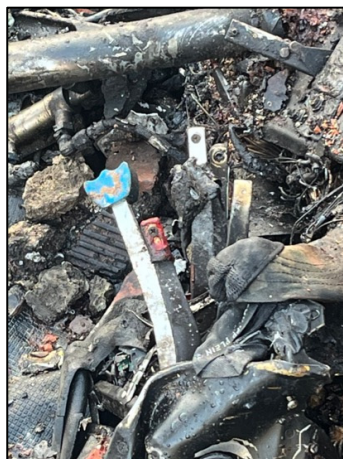
Fotografía No. 7: Palancas de control del motor (pedestal) en la cabina de mando.

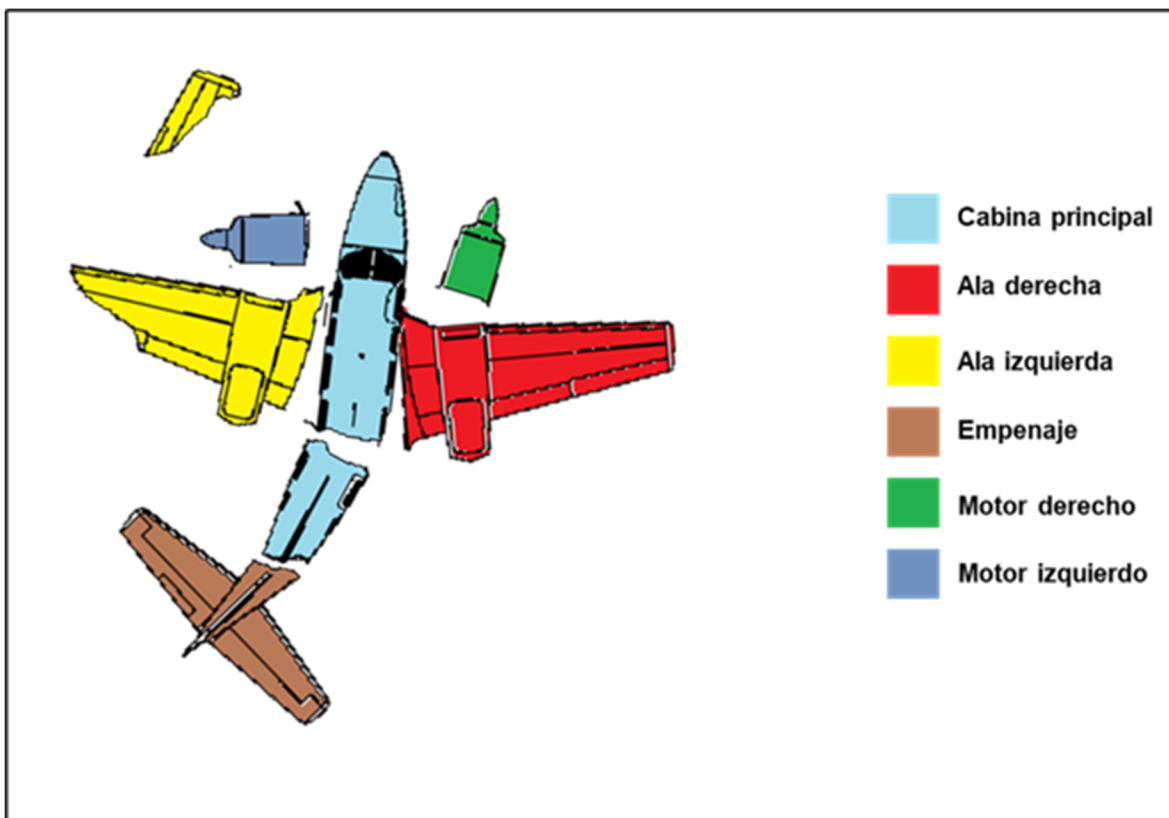
En la inspección en el sitio del accidente, la DIACC confirmó la ubicación de todos los restos de la aeronave en la escena; esto permite determinar que no existió separación previa de ningún componente o superficie de la aeronave antes del impacto en la zona urbana.

Imagen No. 2: Identificación y ubicación de los componentes principales del avión HK5121.

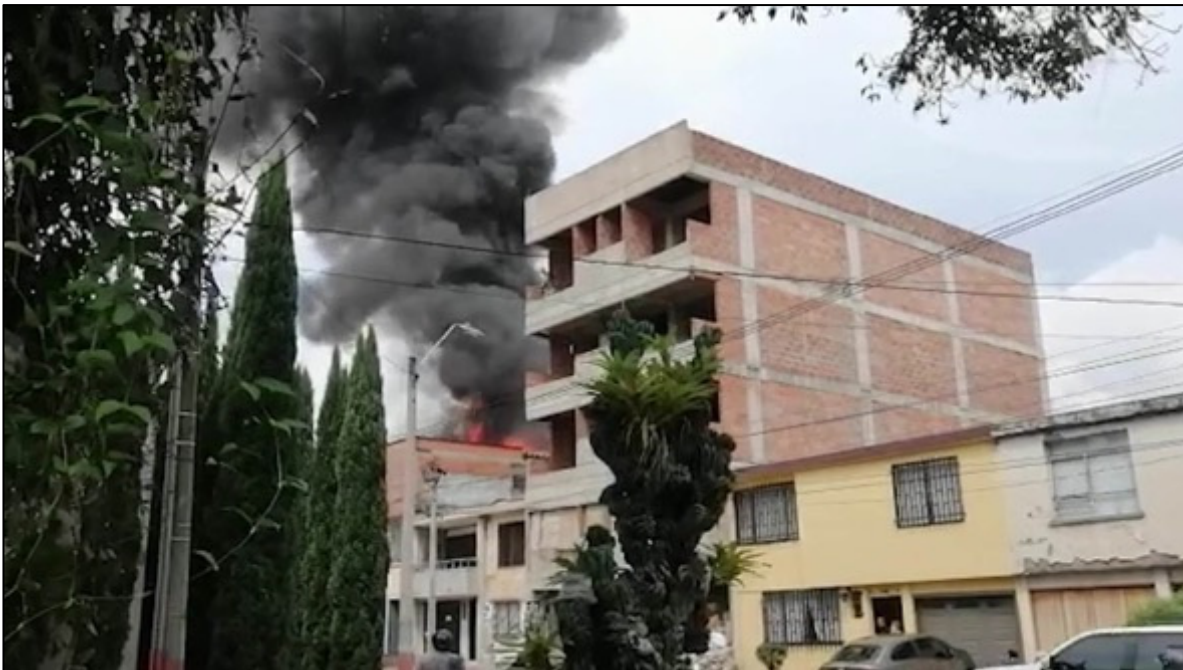
Posteriormente al impacto de la aeronave contra la edificación, se generó una deflagración originada principalmente por la reacción del combustible a bordo de los tanques de la aeronave, al interactuar con la alta temperatura de las partes calientes del motor durante la secuencia de impacto. A partir de ahí, el comburente principal que mantuvo la inflamabilidad consistió en los materiales en cabina.

El incendio post impacto afectó el 95% de la estructura. El cuerpo de bomberos de Medellín llegó al sitio aproximadamente 10 minutos después del accidente y aplicó polvo químico y espuma retardante para la extinción. El impacto y posterior incendio afectaron la estructura del edificio, haciendo necesaria su evacuación.

Fotografía No. 8: Incendio post impacto de la aeronave.

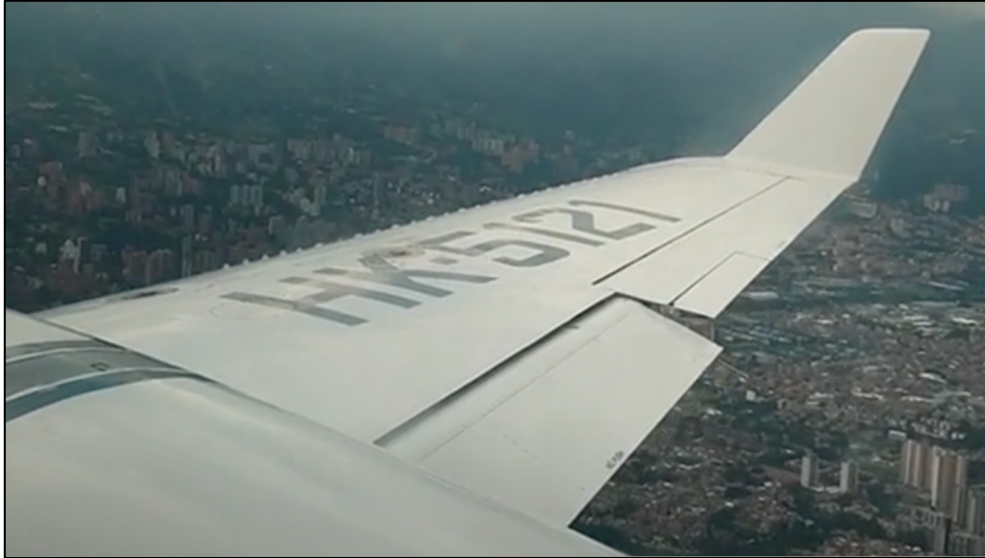
Adicionalmente, tal como se describió en el numeral anterior, la instalación de estos dispositivos no era compatible con el incremento del PBMO (hasta 7.352 lb) de la aeronave, que se obtenía con la instalación de los generadores de vórtices.

La vigilancia por parte de la Autoridad Aeronáutica no fue efectiva al no verificar el proceso documental y técnico mediante el cual el Operador instaló los *winglets*.

Fotografía No. 12: Vuelo reciente del HK5121; se observan los generadores de vórtice y los winglets.

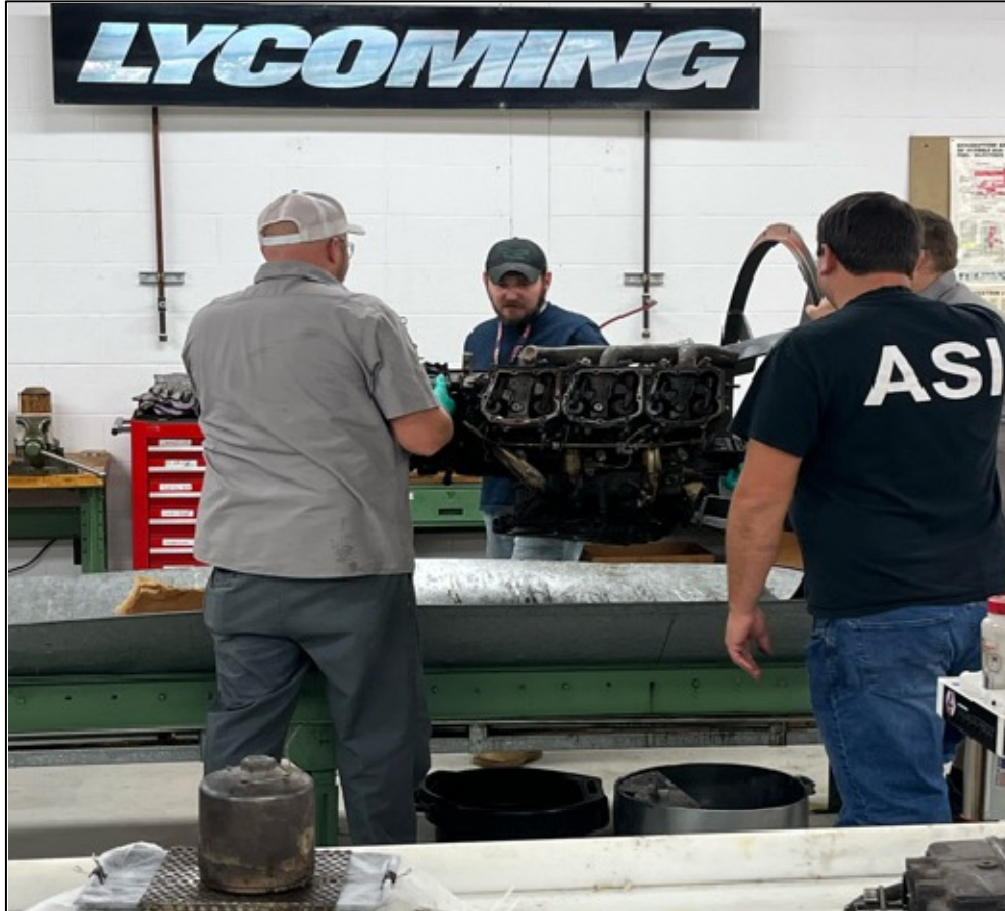
Hélice No. 2

- Palas deformadas por impacto, con muestras alta energía.
- Núcleo de la hélice con mucha grasa.

Fotografía No. 13: Inspección de las plantas motrices en la casa fabricante.

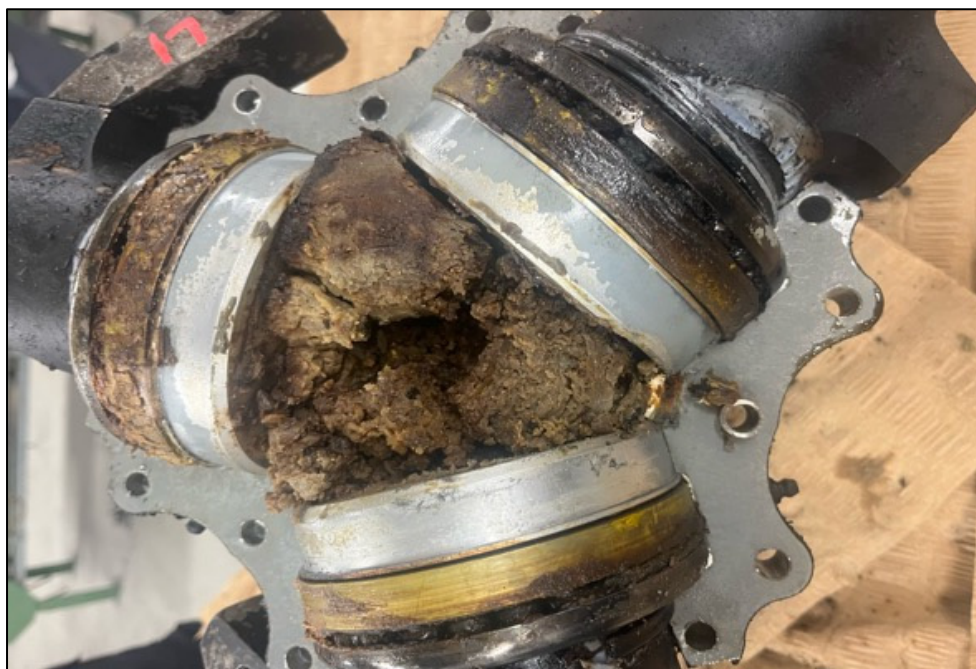
Durante la inspección realizada a los motores y hélices en la casa fabricante de las plantas motrices se pudo establecer que hubo una posible falla en el sistema de embanderamiento de la hélice del motor No. 1, ocasionada por una cantidad excesiva de grasa acumulada en la sección del acoplamiento de las palas.

Esta acumulación de grasa impidió perfilar la hélice de manera rápida cuando la tripulación lo intentó hacer ante la falla del motor en una condición crítica de vuelo. Es así como el ringleteo de la hélice generó alta resistencia al avance, y dificultó el control de la aeronave.

Fotografía No. 14: Núcleo de la Hélice donde se observa la cantidad de grasa.

Revisar y mejorar el programa de inspección de las hélices de los motores de las aeronaves de la empresa, considerando las condiciones propias de operación, y la orientación que brinda el fabricante en los programas de mantenimiento, de manera que se puedan detectar tempranamente deficiencias en el sistema de embanderamiento y anticiparse así a fallas como la que contribuyó al accidente del avión HK5121.

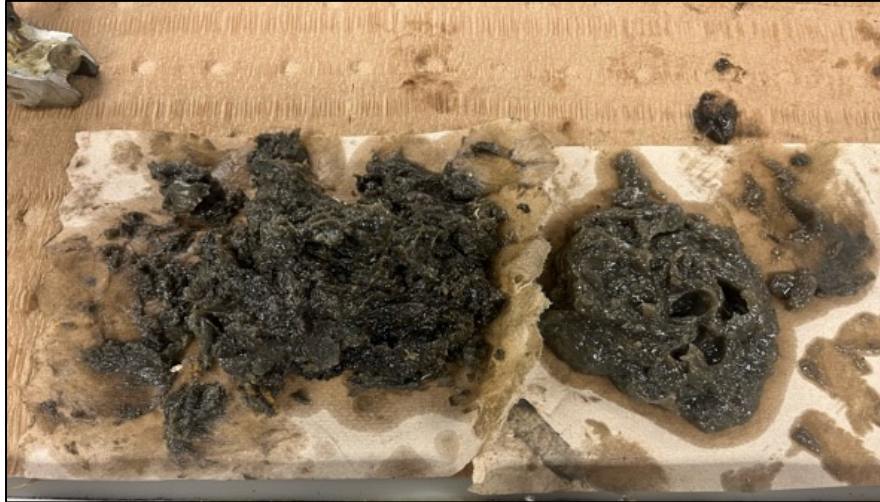
Fotografía No. 15: Grasa que genera rigidez en el núcleo de la hélice..

Deficientes procesos de mantenimiento preventivo de las hélices, al no detectar y permitir la acumulación de grasa semiseca en la sección de acople de las palas, circunstancia que impidió el embanderamiento de la hélice en una condición crítica de vuelo.
