Report of an
AIRCRAFT ACCIDENT
to
SABRELINER CF-BRL
27 FEB 74
at
FROBISHER BAY, NWT

A business jet on a trans-Atlantic flight to Frobisher Bay, NWT, crashed 65 miles southeast of destination, killing all on board.

REPORT: H40001

Prepared by: Aircraft Accident Investigation Division
Published by: Aviation Safety Division

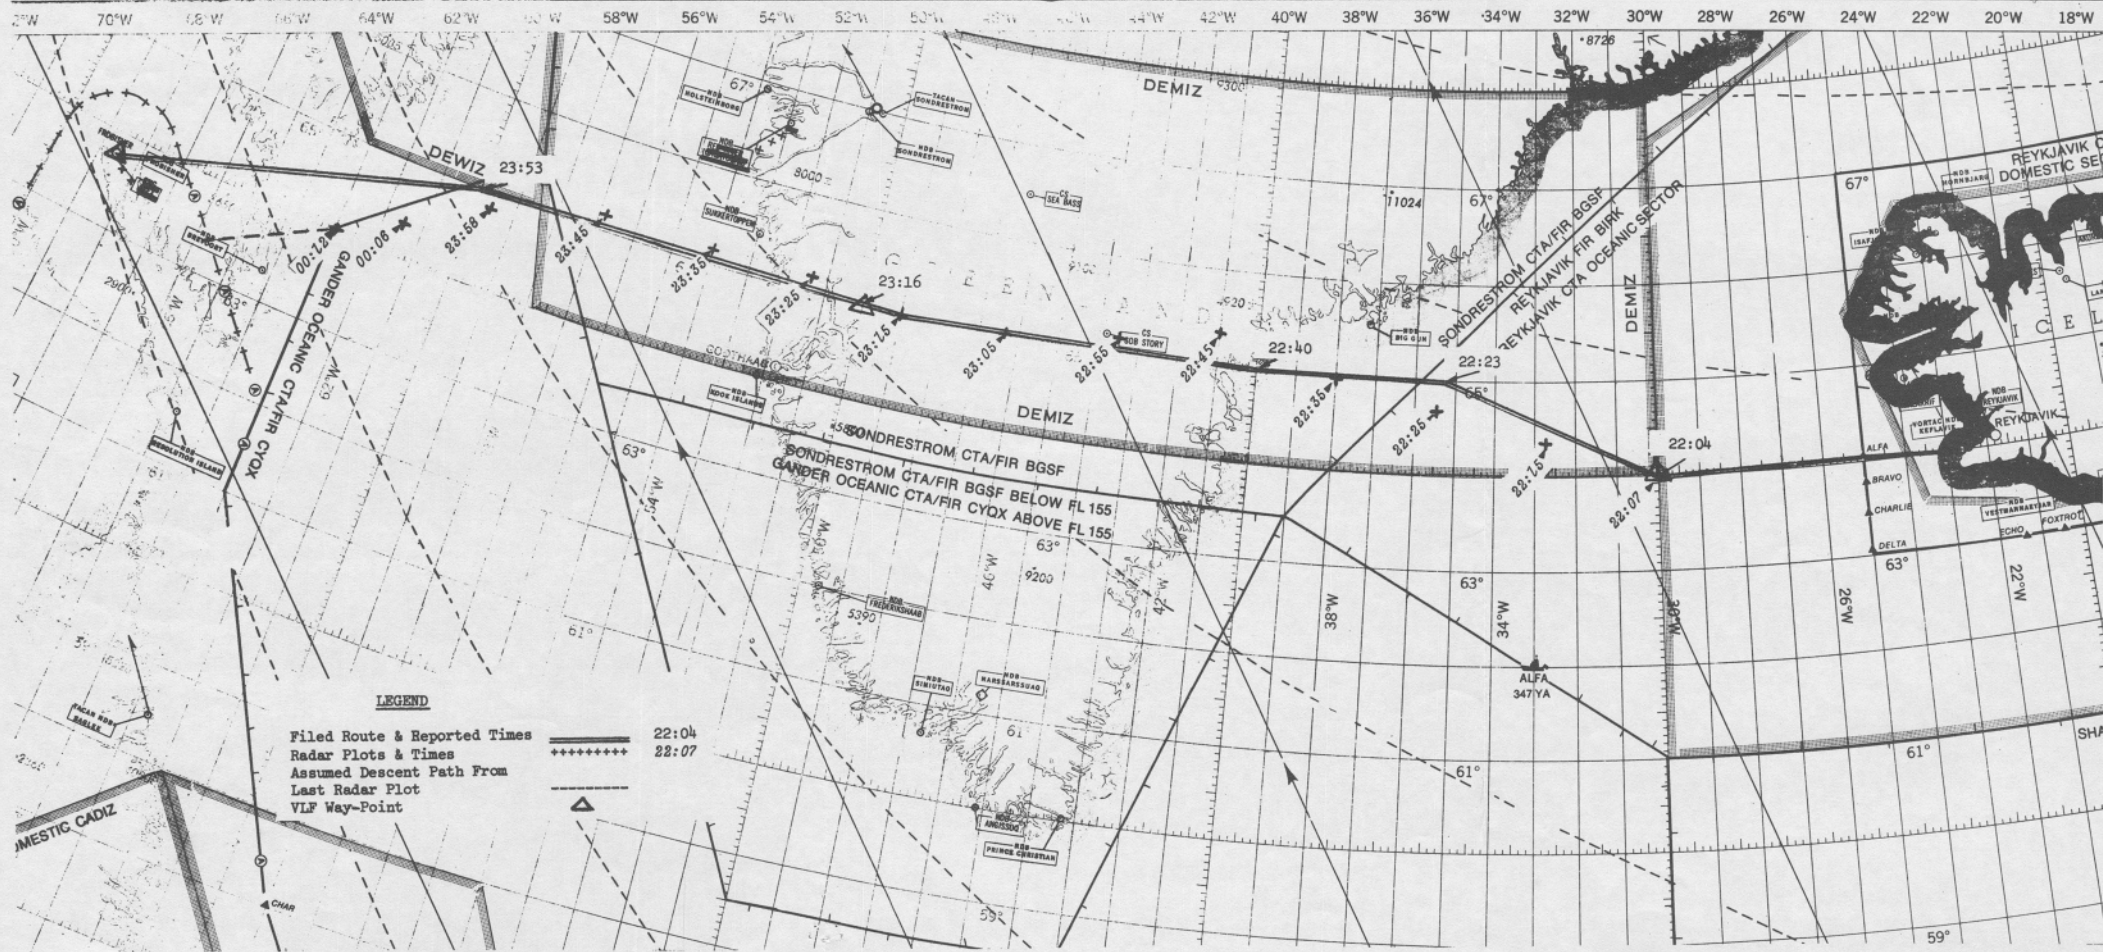
ANNEX A

The figures corresponding to these positions were found on the pilot's log, and were confirmed by computations working backwards from the Frobisher FY beacon. The ICAO flight plan route together with the GNS routing and radar plots are depicted in Annex "A".
