RAPPORT D'ENQUÊTE RELATIVE A
L'ACCIDENT SURVENU A
L'AVION AVRO ANSON
IMMATRICULE G-AIXW
A MONS LE 26/04/1950

RAPPORT D'ACCIDENT n° M 3/50.

Avion: G - AIXW Avro Anson.
Propriétaire: Transair Limited, London.
Pilote: C.C. - blessé.
Radio: C.A. - blessé.
Lieu de L'accident: Mons
Date et heure: 26-4-1950, vers 10.30 h. Z.

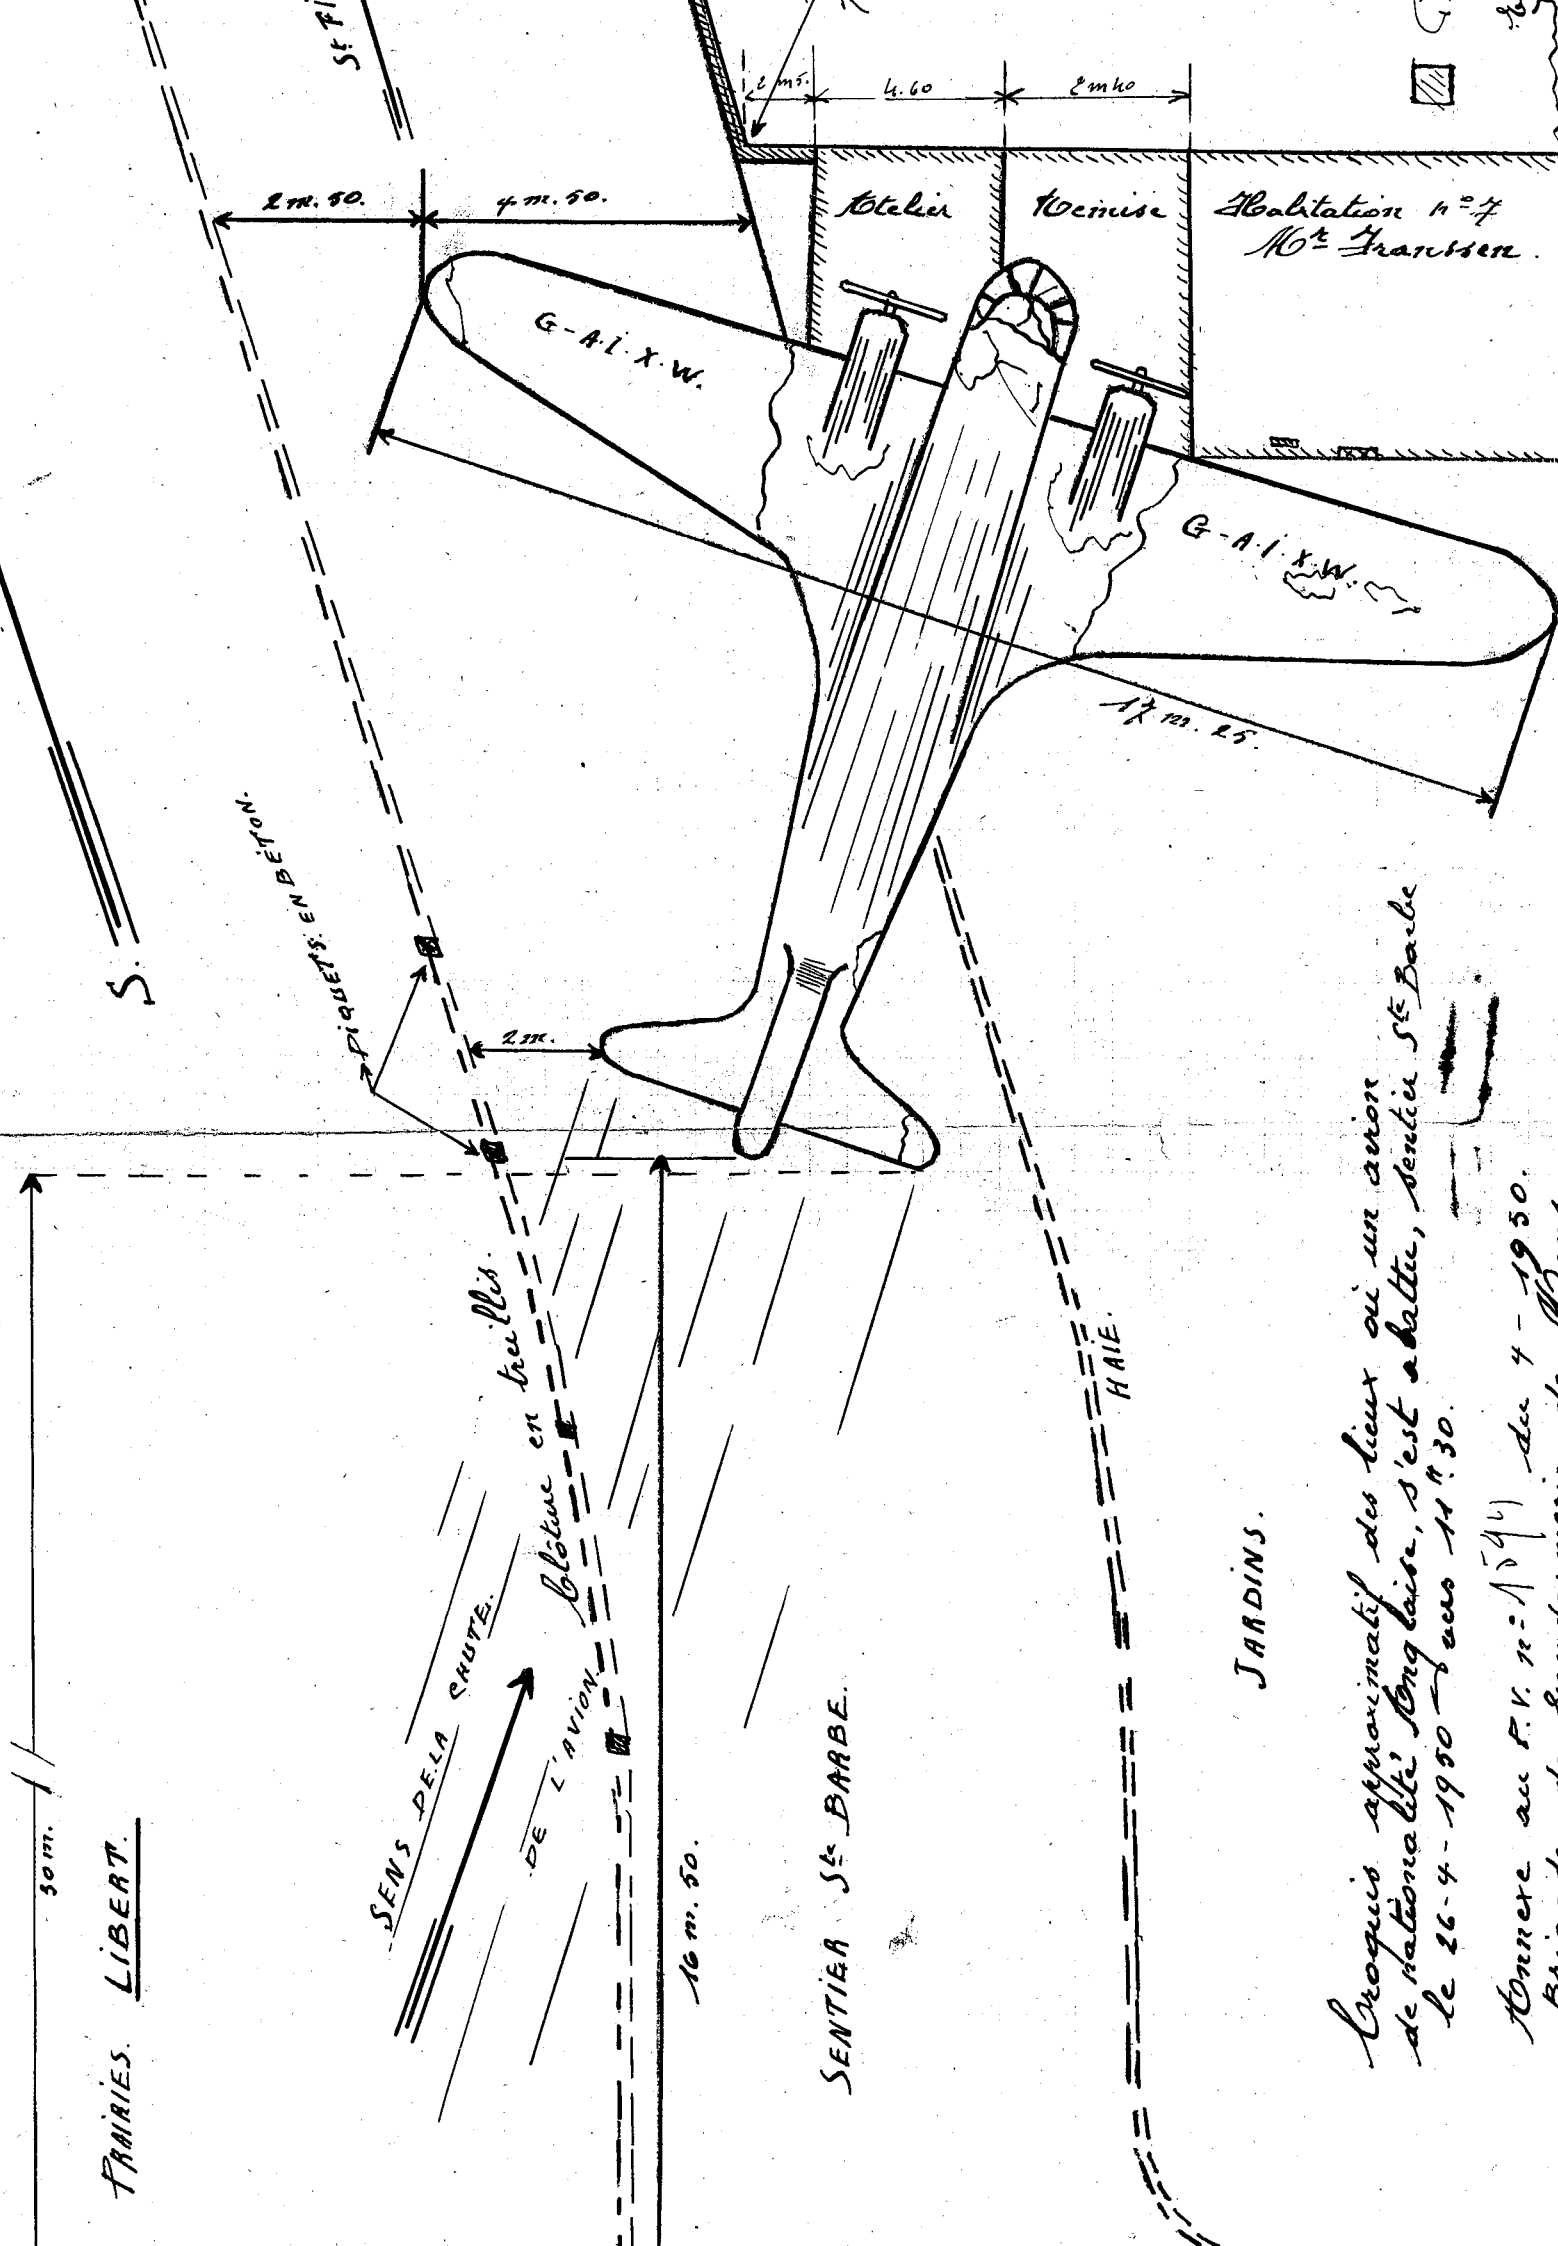
Croquis approximatif des lieux où un avion de nationalité Anglaise, s'est abattu, Sentier S^e Barbe le 26-4-1950 vers 14^h 30.

L'avion a touché le sol dans une prairie en franchissant la haie de clôture.

Le premier point de contact de la roue de queue est à proximité de la haie.

9 m. plus loin se situent les points de contact des roues.

A 69 m. du premier point de contact de la roue de queue, l'avion a rebondi sur un petit accident de terrain, ce qui lui a permis de franchir un ruisseau appelé le Trouillon, large de 5 m. et profond de 3m.

L'avion gît à environ 10 m. au-delà du ruisseau.

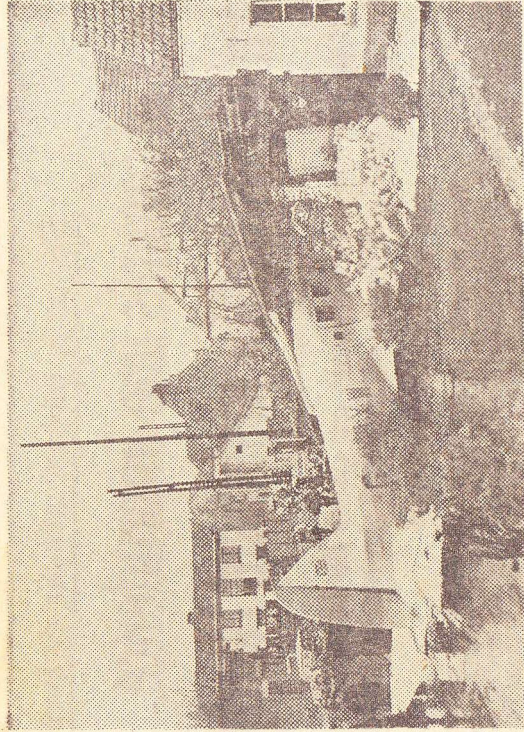
Toutes les parties de l'avion comprises en avant du bord d'attaque des ailes ont pénétré à l'intérieur de l'annexe qui s'est effondrée. Ces parties sont détruites.

L'avion s'est littéralement embouti dans le hangar.
