Rapport relative à l'accident  
avec l'avion ANSON 652 A -  
immatriculé G-ALFD  
le 17 février 1952 à  
Steenokkerzeel

**CELLULE D'ENQUETES  
D'ACCIDENTS  
ET D'INCIDENT D'AVIATION**

Rapport d'accident N° P 1/52  
-----

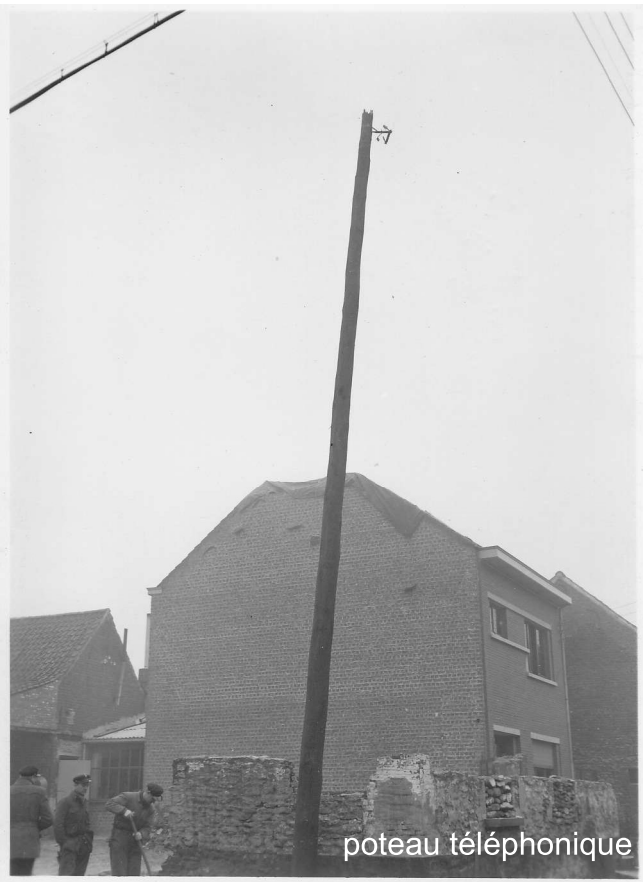
L'avion heurte de l'aile droite un poteau téléphonique ( voir I du schéma ci-annexé). Cet impact se situe au bord d'attaque en face de l'extrémité intérieure de l'aileron droit. L'aile est sectionnée à cet endroit. L'avion est dévié de sa direction. La portance de l'aile gauche incline l'avion vers la droite. La roue droite laboure la toiture de l'immeuble portant le n°43. L'empennage horizontal droit est arraché et retrouvé dans le grenier de cet immeuble.

poteau téléphonique

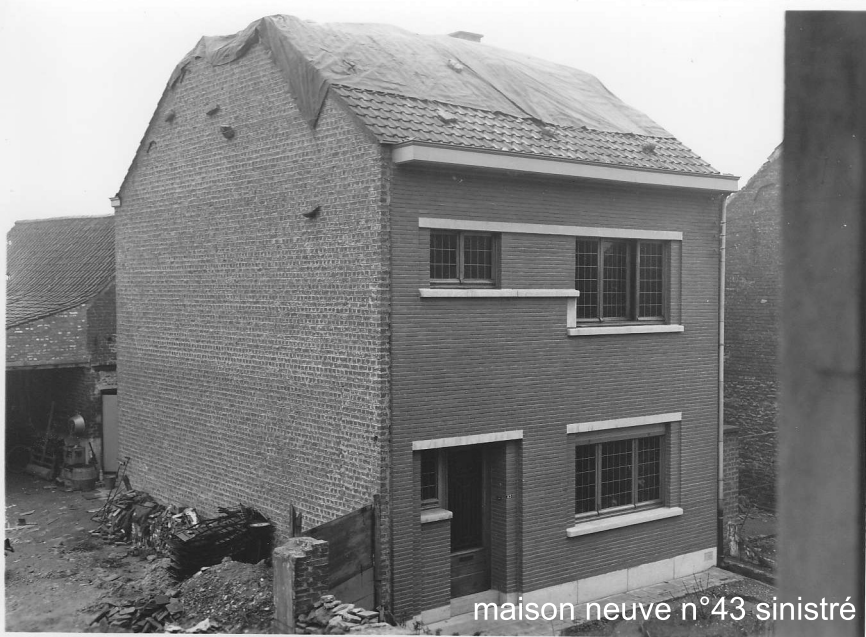
maison neuve n°43 sinistré

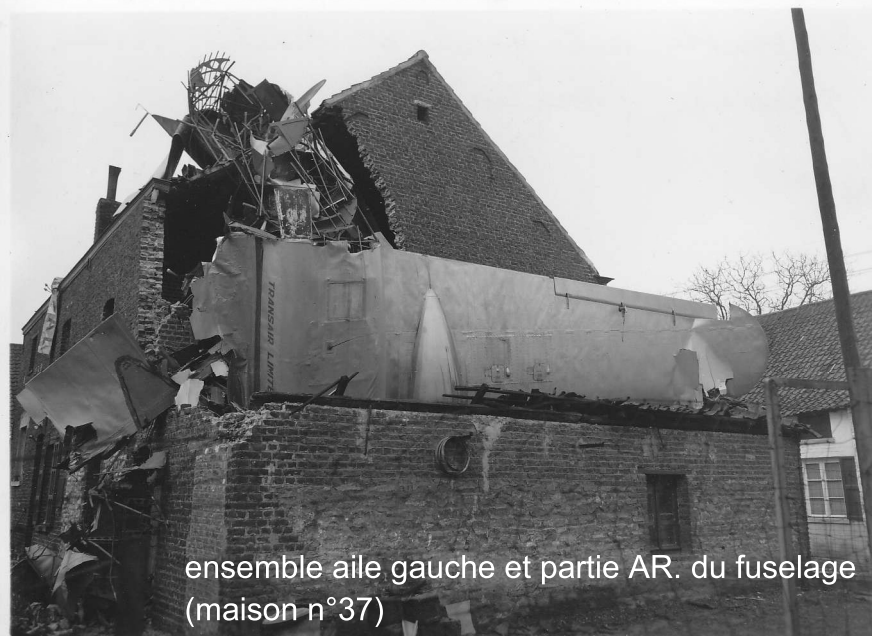
L'avion sème des débris le long de sa trajectoire. Il effectue un demi-tour autour de son axe de lacet et est finalement plaqué contre l'arrête du toit de l'immeuble portant le N° 37.

ensemble aile gauche et partie AR. du fuselage  
(maison n°37)

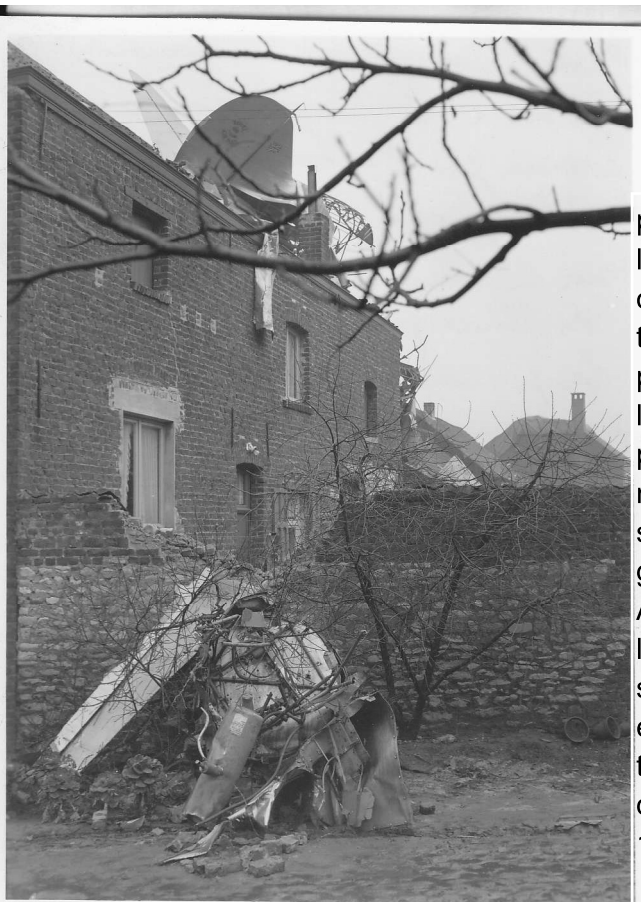
Au moment où l'avion a été plaqué contre l'arrête du toit, le moteur droit, par inertie, a continué sa trajectoire pour finalement tomber dans le chemin figurant au croquis (repère 8). Les altimètres étaient correctement réglés.

photo prise dans la direction opposée à la trajectoire parcourue par l'avion. A l'avant plan sur le sol le moteur droit avec son hélice, à gauche la partie AR de l'avion et les empennages sur le toit du n° 37 et à droite la toiture recouverte d'une bâche de la 1<sup>er</sup> maison (n°43).

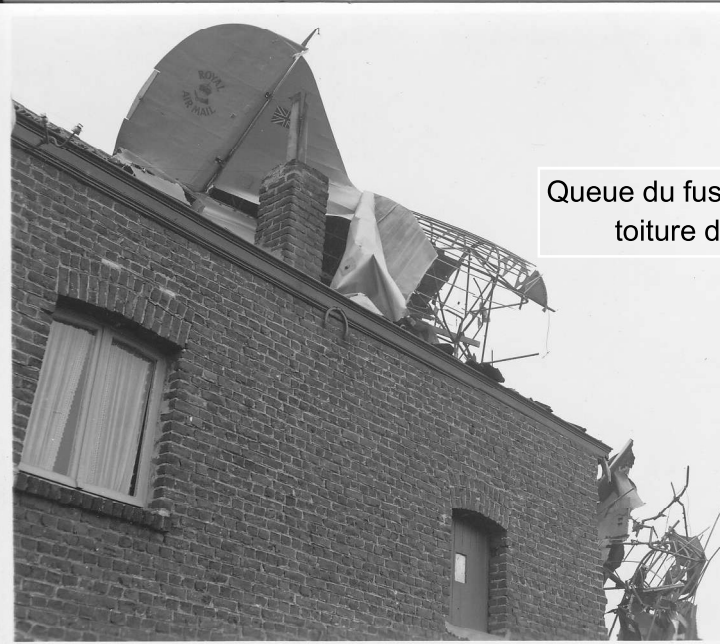
Queue du fuselage sur la toiture du n°37

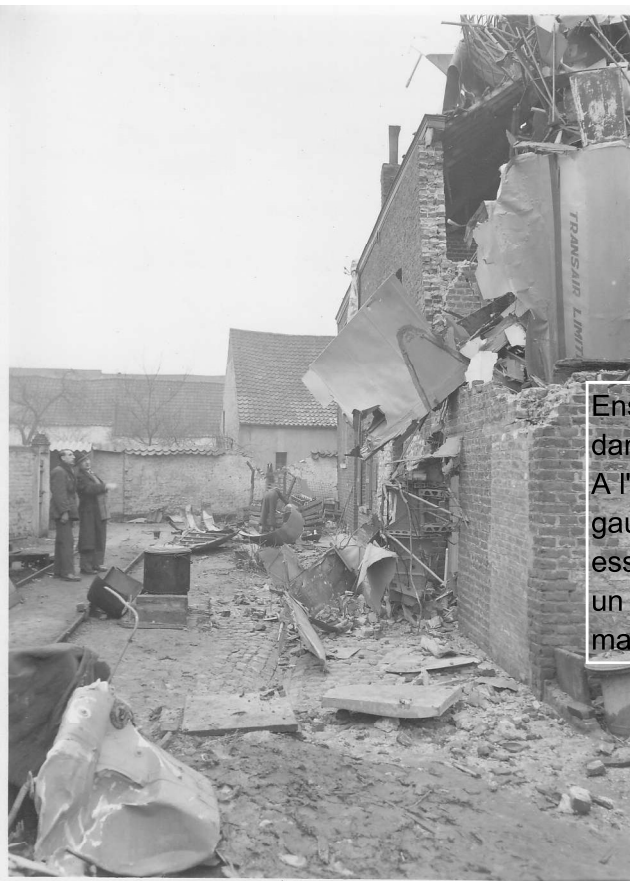
Ensemble des débris dans la cour du n°37. A l'avant plan, à gauche, réservoir à essence trouvé dans un corridor entre les maisons n° 43 et 41.

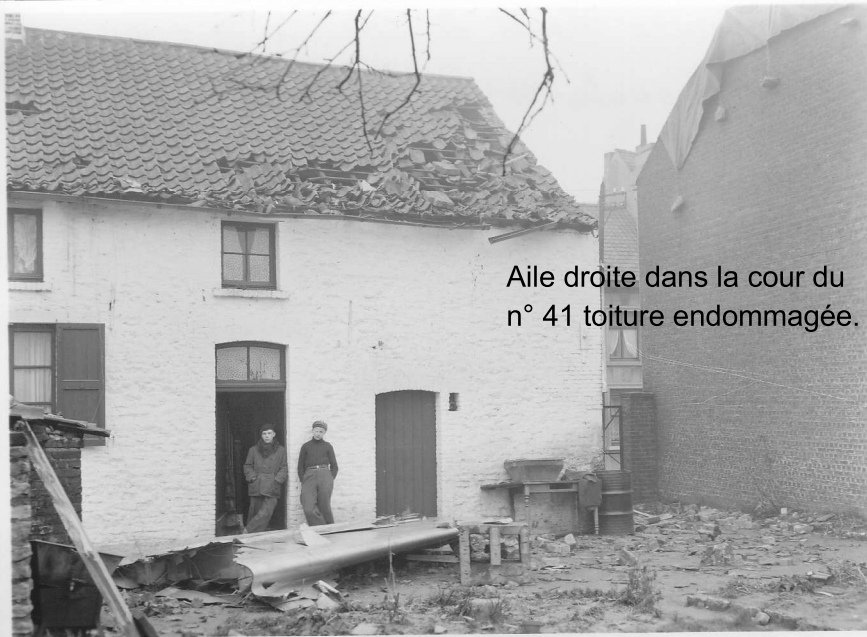
Aile droite dans la cour du n° 41 toiture endommagée.

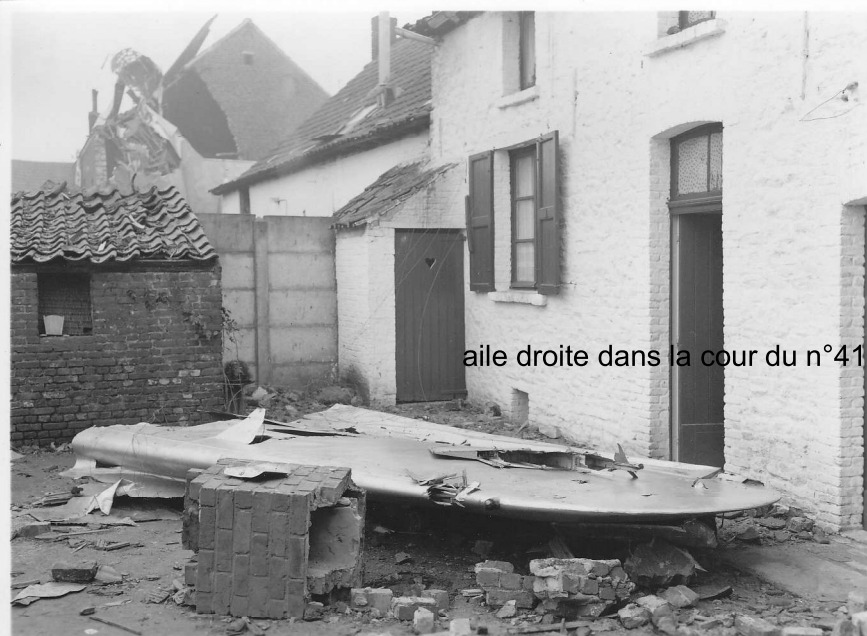
aile droite dans la cour du n°41

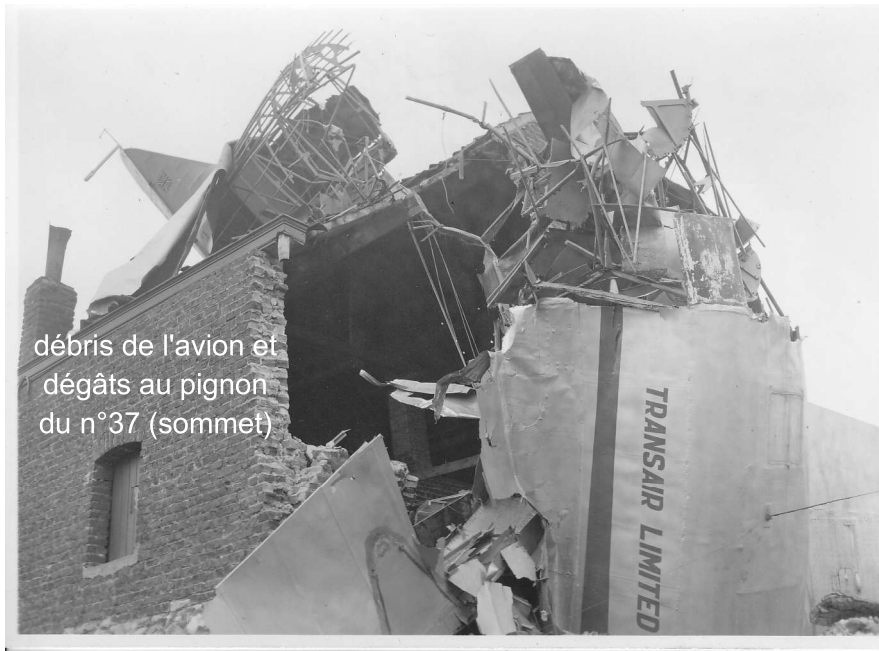
débris de l'avion et  
dégâts au pignon  
du n°37 (sommets)

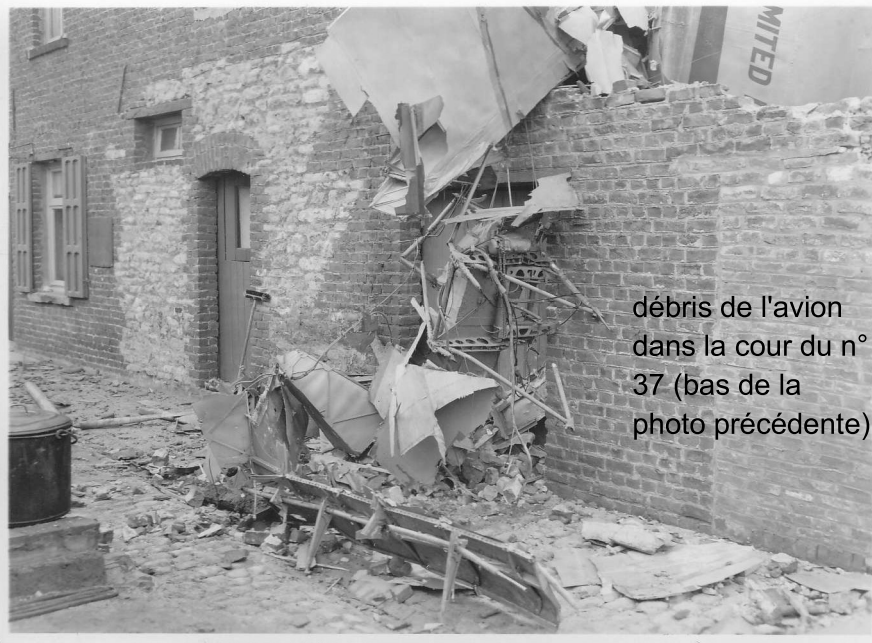
débris de l'avion  
dans la cour du n°  
37 (bas de la  
photo précédente)

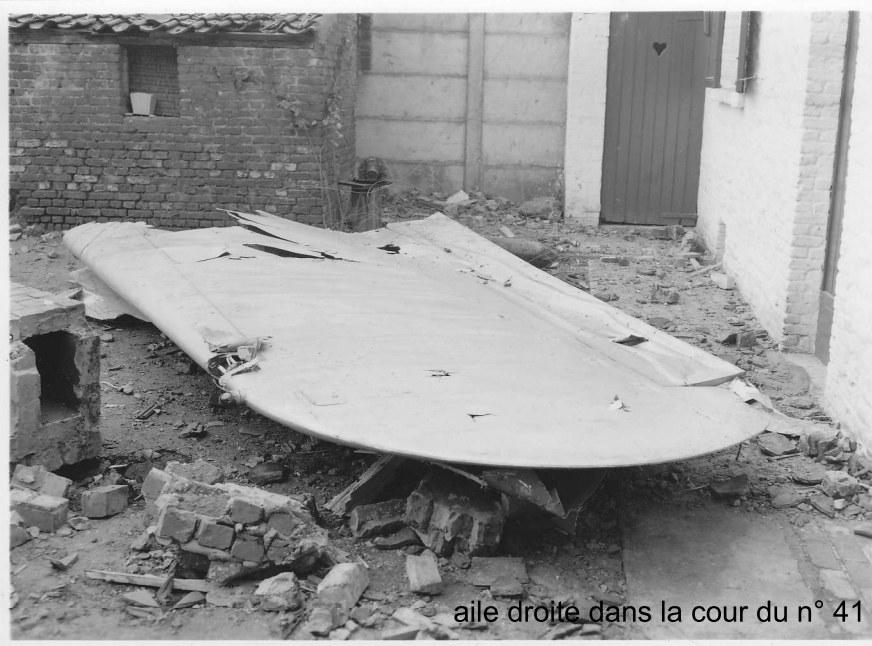
aile droite dans la cour du n° 41

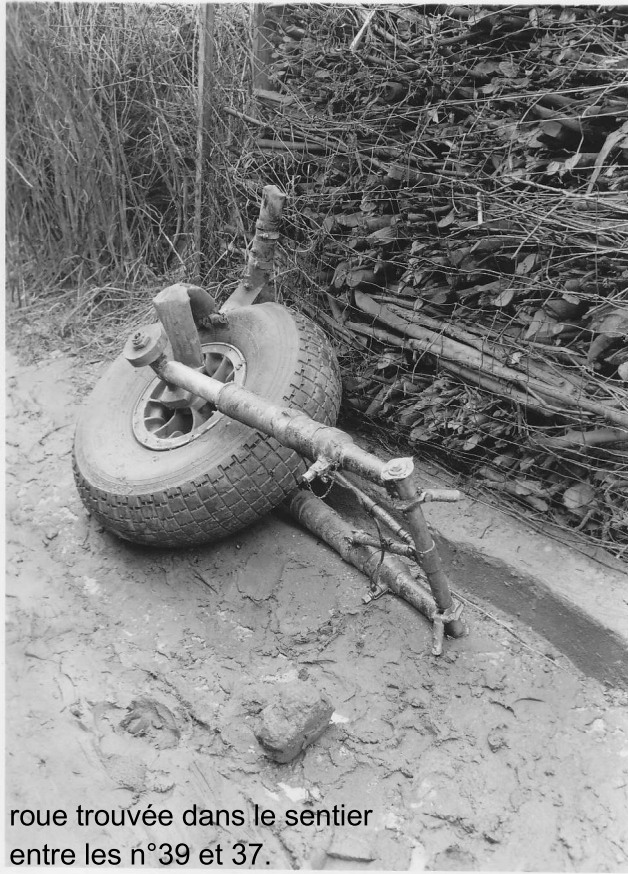
roue trouvée dans le sentier  
entre les n°39 et 37.

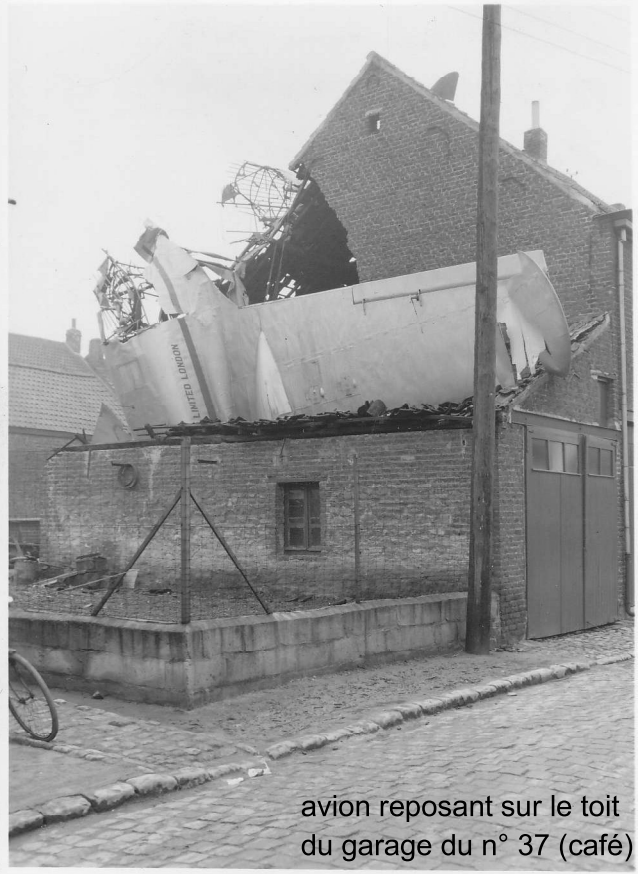
Le fuselage se brise et la partie avant de l'avion pénètre verticalement dans un garage annexé.

avion reposant sur le toit  
du garage du n° 37 (café)

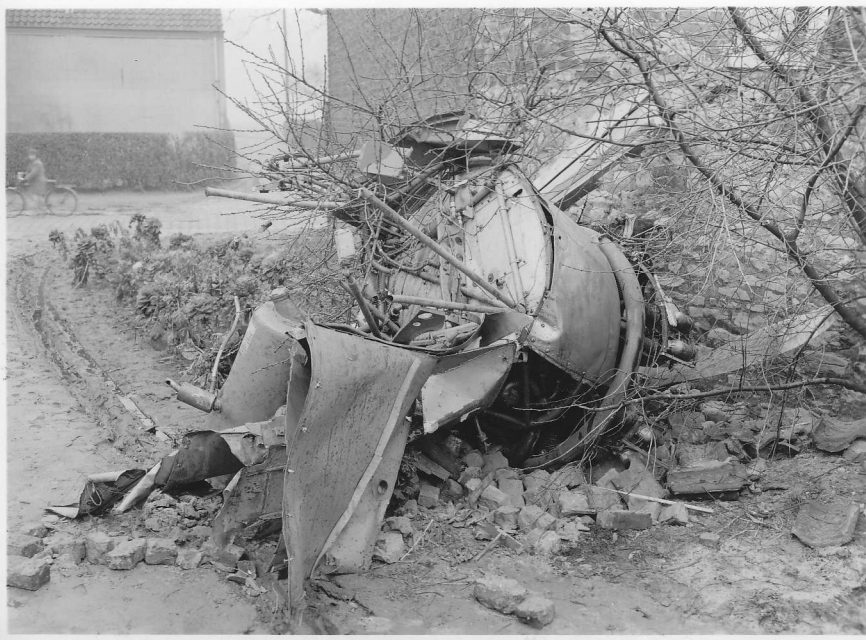
moteur droit avec son hélice
