## **LA UNIDAD DE PREVENCIÓN E INVESTIGACIÓN DE ACCIDENTES DE LA AUTORIDAD AERONAUTICA CIVIL DE PANAMA, EMITE EL SIGUIENTE**

### **INFORME FINAL DE ACCIDENTE**

Aeronave con matrícula HP-1338 MF ocurrido el día 19 de Julio de 2013, en la Calzada de Amador (Coast Way) de la ciudad de Panamá.

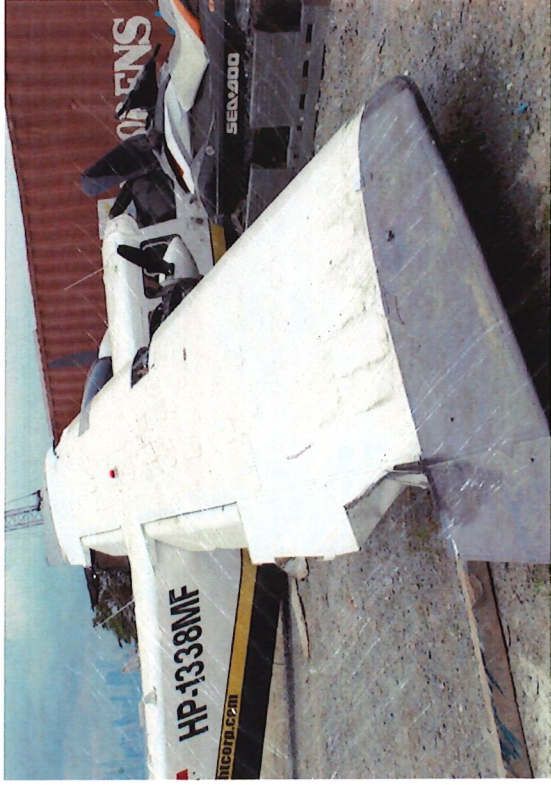
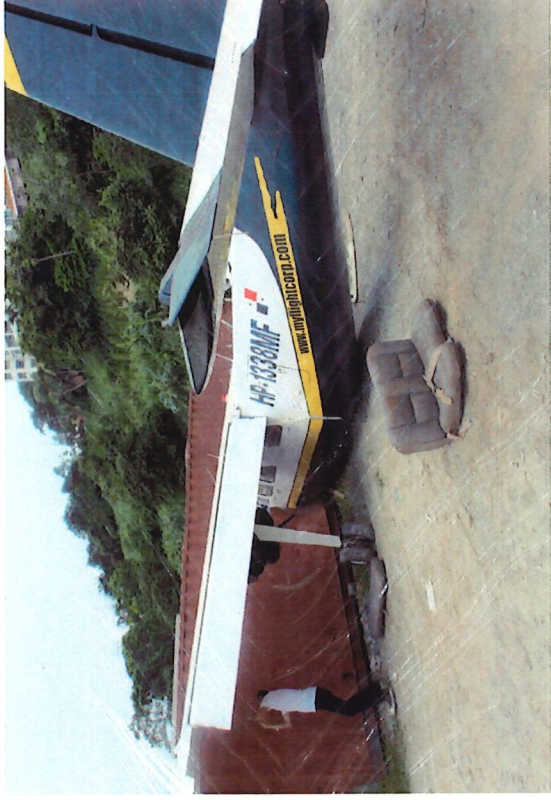
El golpe de la aeronave fue con un contenedor de carga.

Área de impacto de la aeronave con el contenedor

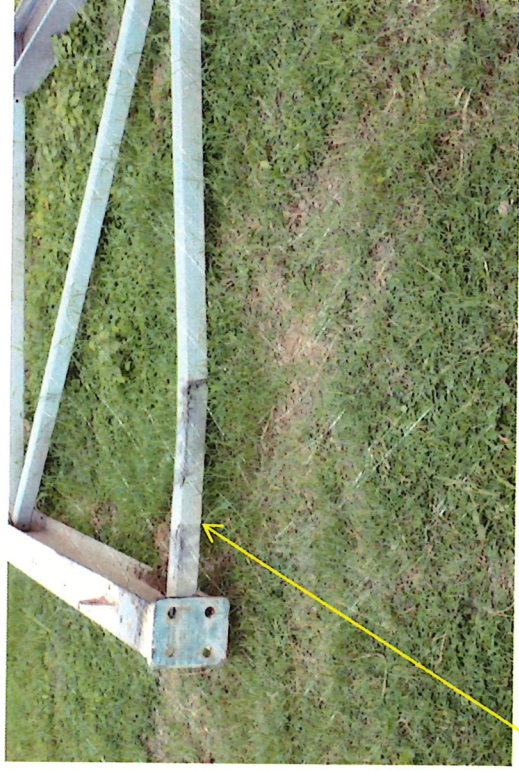
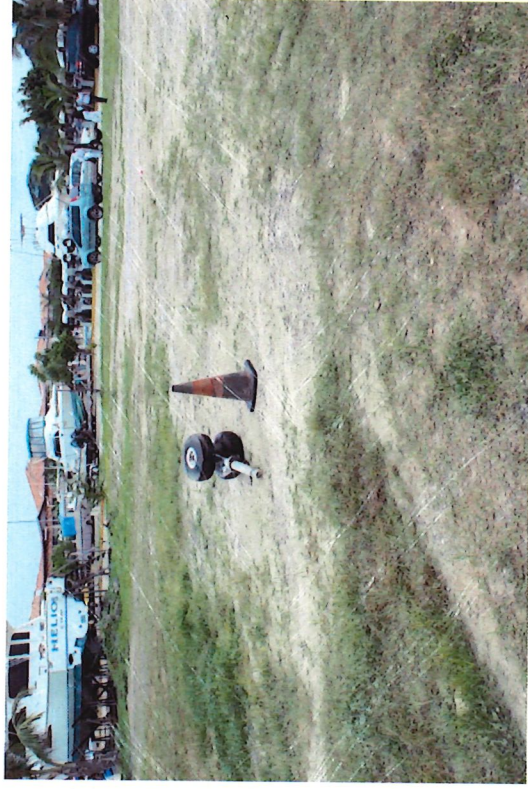
Huellas de las ruedas del tren principal derecho

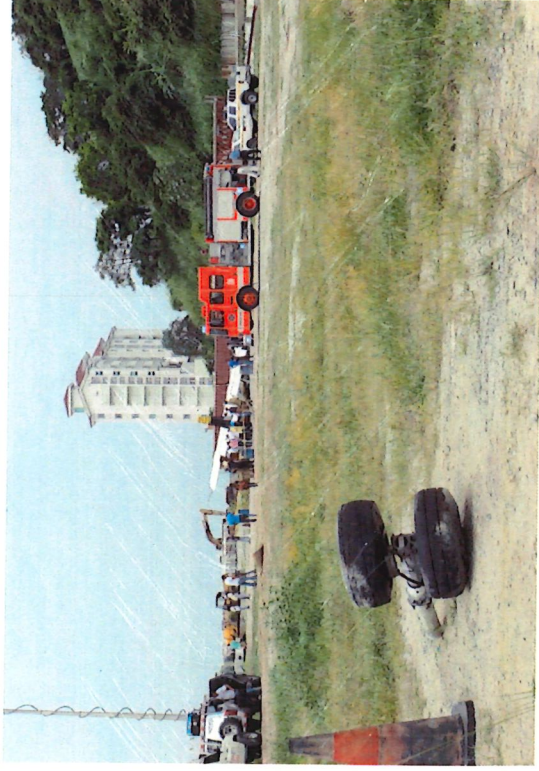
Tren derecho desprendido

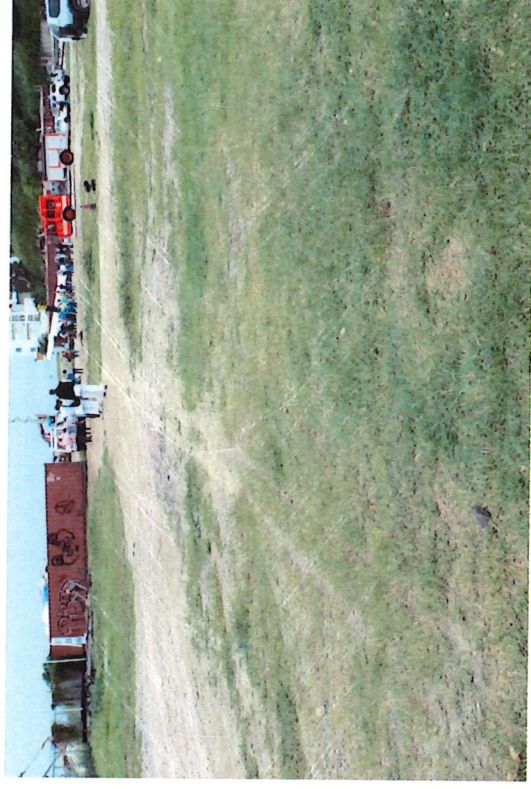
Trayectoria del avión hacia el contenedor
