**INFORME FINAL DE ACCIDENTE
AERONAVE HP-1397 APP, OCURRIDO EL DIA 16 DE AGOSTO DE 2004,
DESPEGANDO DEL AEROPUERTO DE MAG, EN ASCENSO**

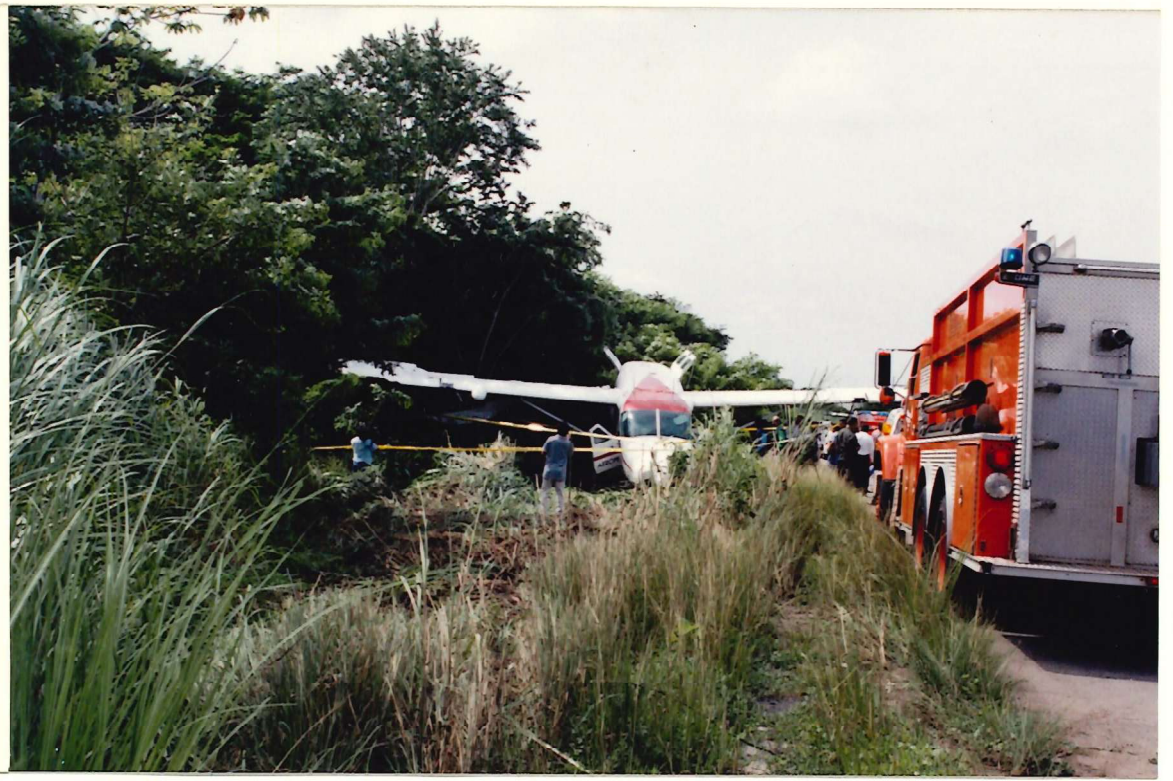
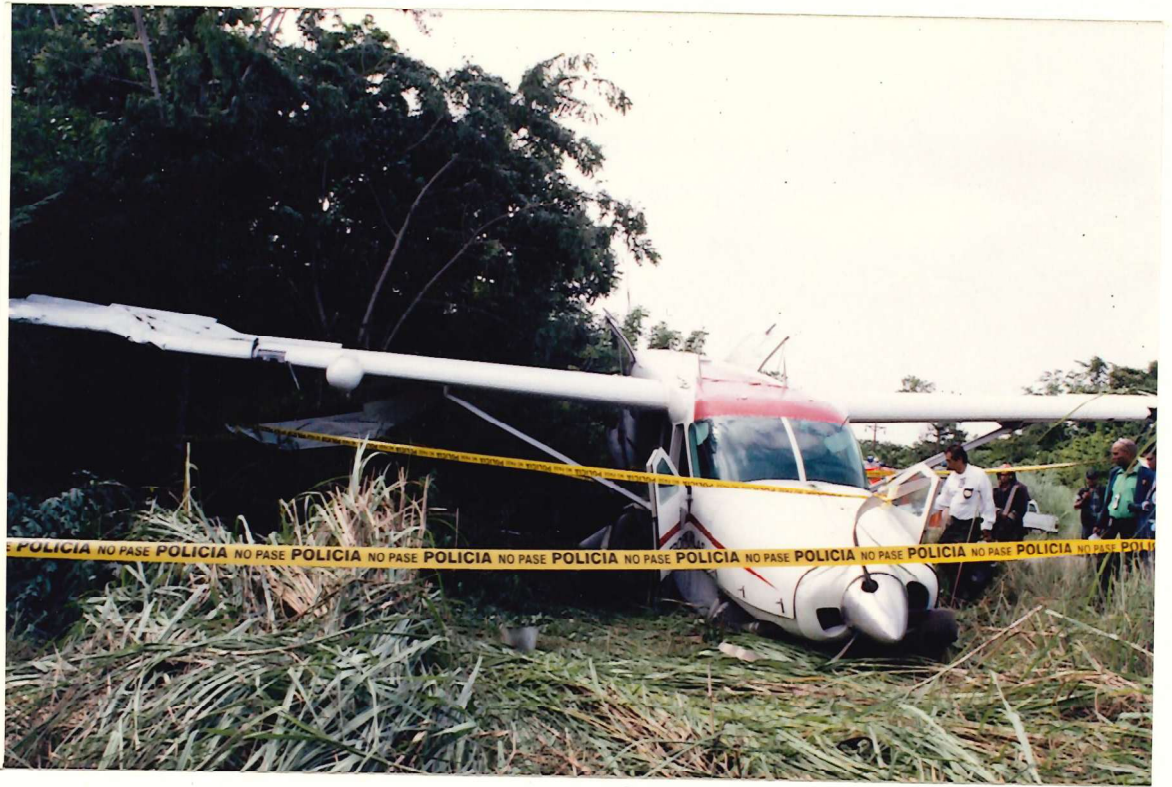
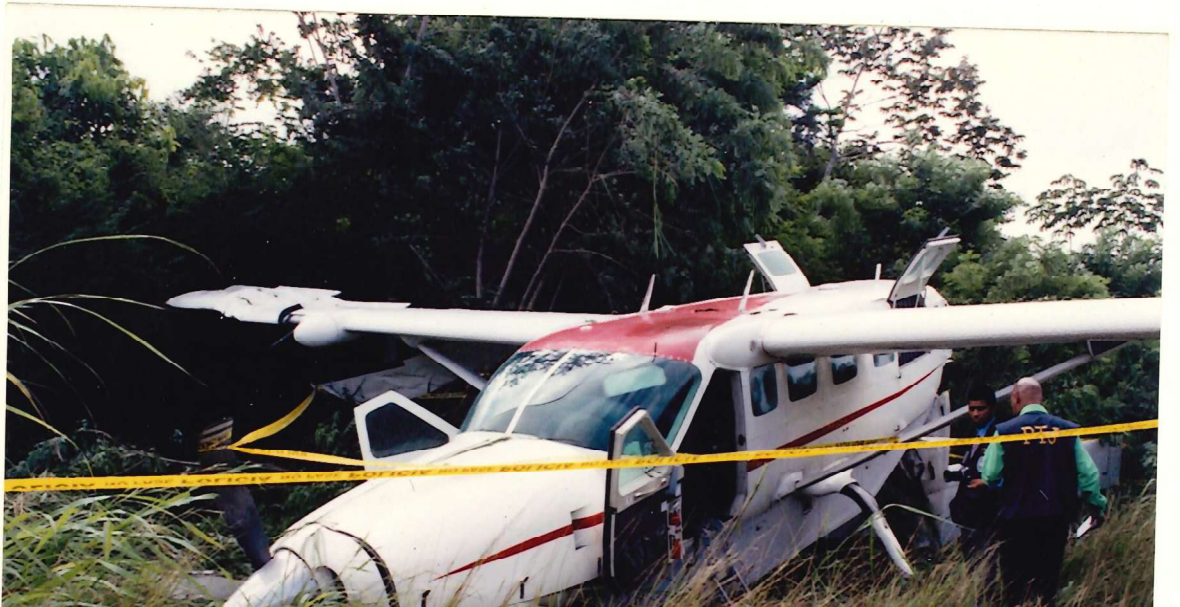
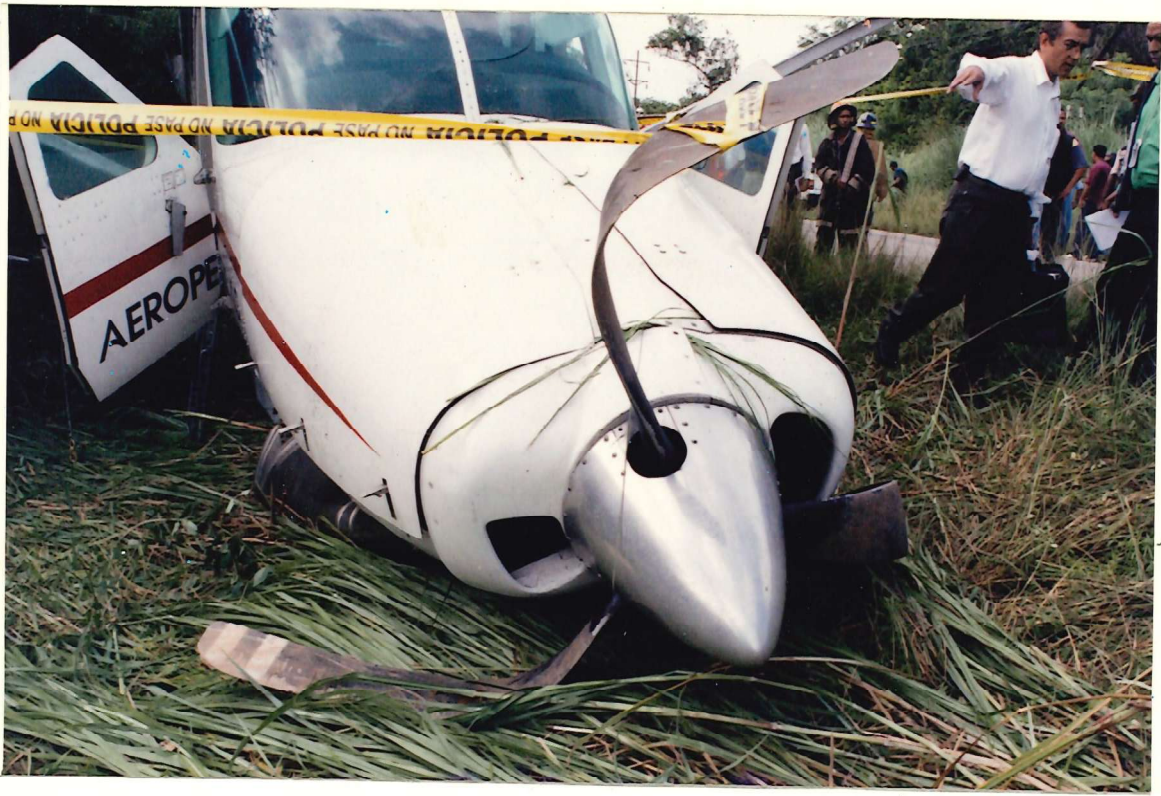
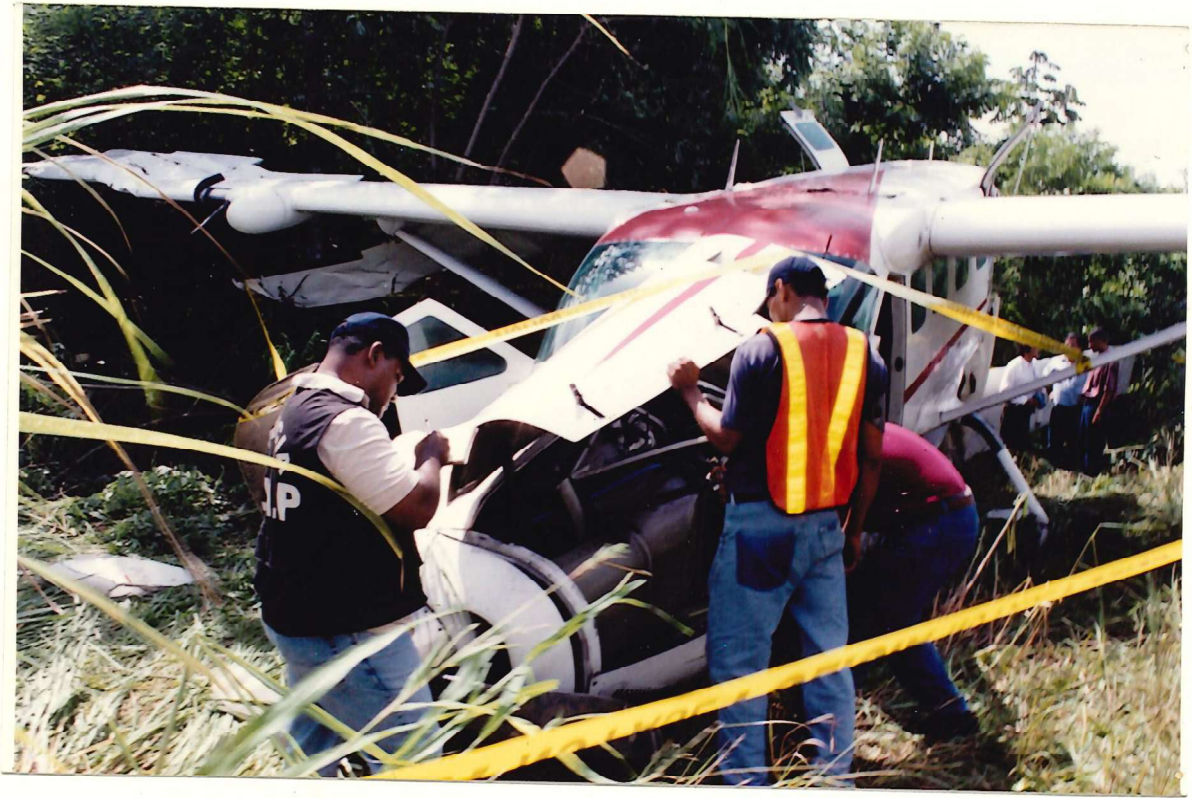
Fotos del área del accidente.

El aterrizaje fue sobre una carretera, al tocar las ruedas se metió la rueda izquierda en una cuneta dando un giro de 180°, golpeo las alas contra árboles. El avión quedó a orillas de la carretera, con la cola partida y colgando con el empenaje apoyado en el suelo, el tren de nariz roto, el fuselaje quedó con la nariz y el motor tocando el suelo, el ala derecha golpeada. Todas las partes quedaron unidas, ninguna de ellas se desprendió.

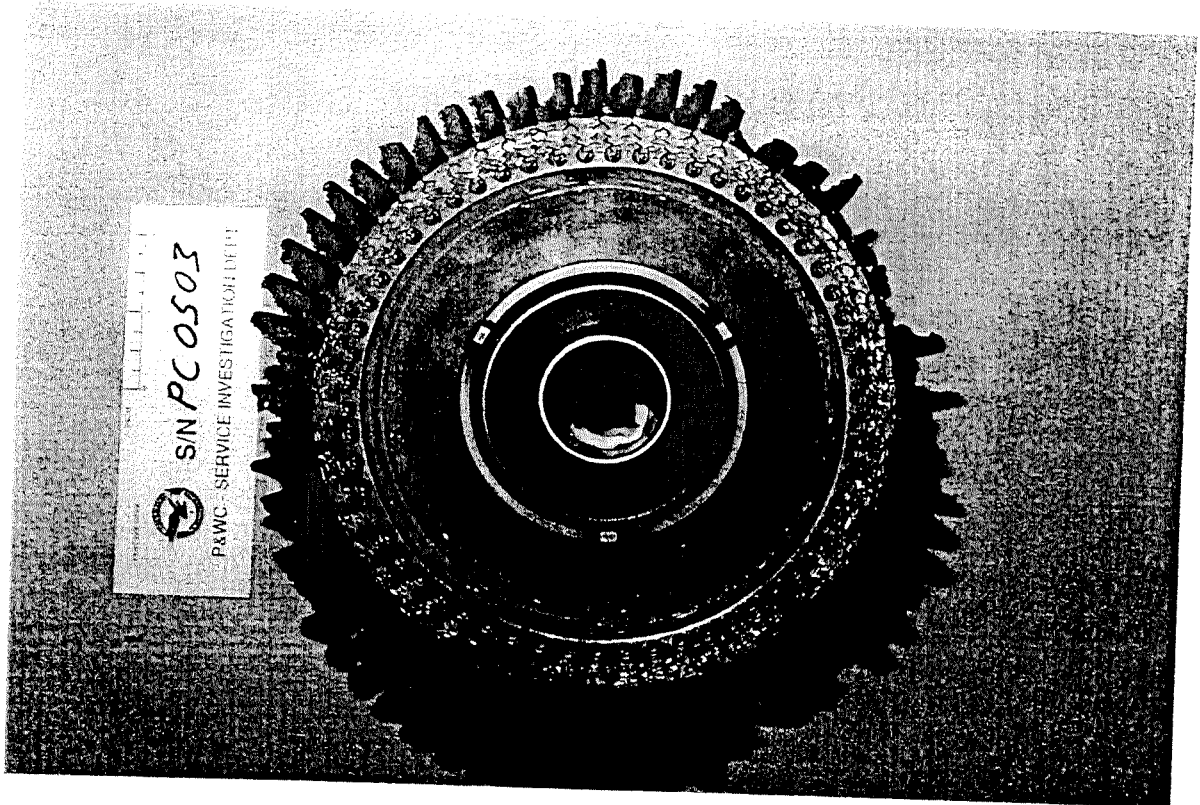
2.3 La inspección que le realizó el laboratorio de Pratt & Whitney al motor reveló que uno de los alabes del disco del Turbina Compressor (CT), se desprendió de la base del disco ocasionando daños internos al motor, causando la parada de este.

La causa del accidente a la aeronave Cessna Caravan 208 B, fue la parada súbita del motor producto del desprendimiento de uno de los alabes del disco de la Turbina compresora (Compressor Turbina Disc.) (CTD), que rompió varios alabes y partes internas del motor.

Photo No 21.
Compressor turbine, downstream side.

- Que realice estudios encausados a modificar el material tanto del disco como de los alabes del CTD (Disco de la Turbina Compresora), para evitar desprendimientos prematuros de los alabes por el fenómeno de Creep.

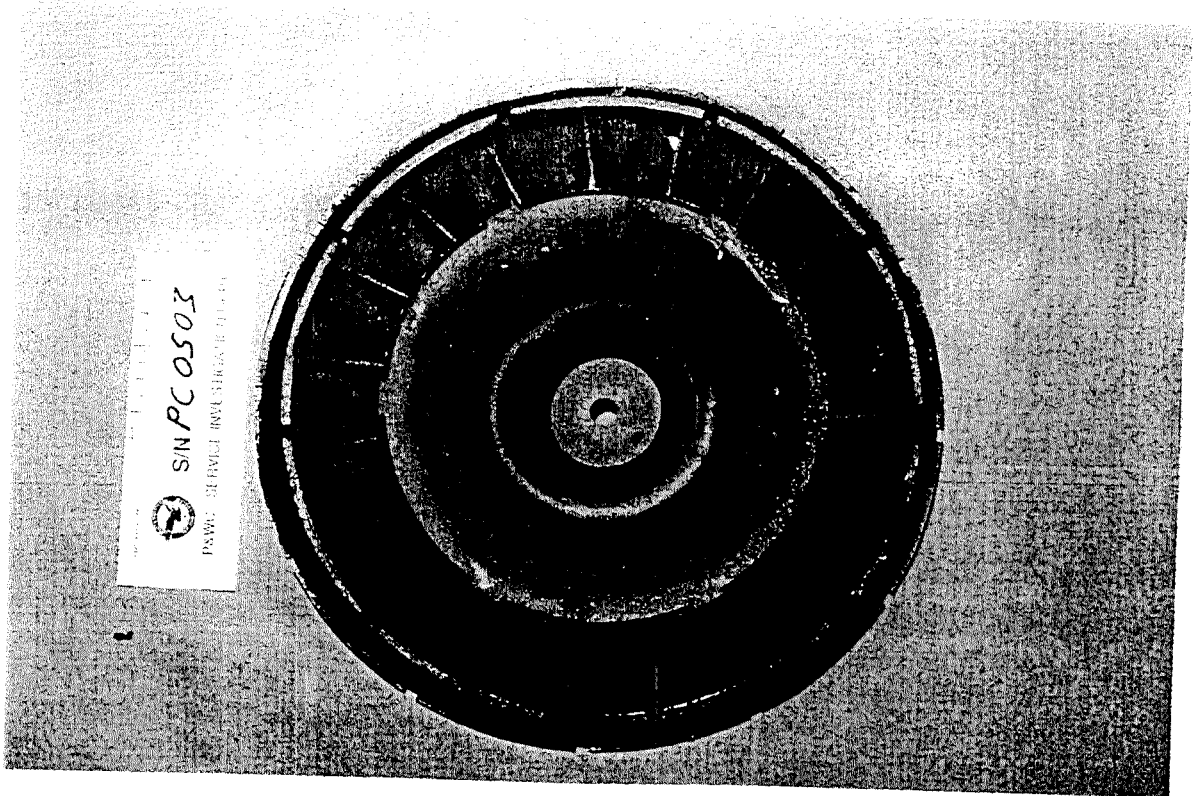
Photo No 23.
Power turbine guide vane ring, upstream side.

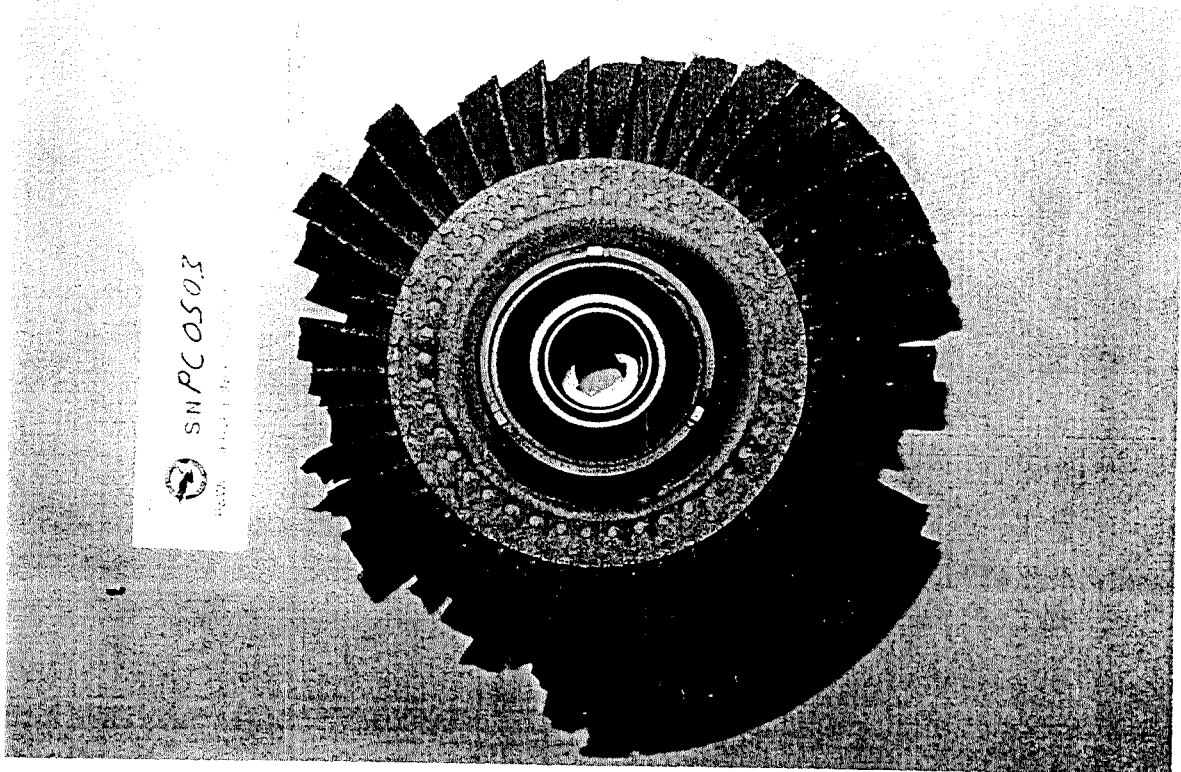
Photo No 25.
Power turbine, upstream side.
