INFORME FINAL DE ACCIDENTE

Aeronave: HP-1477PST

Lugar: En la pista de de Bocas Isla

INFORME FINAL DE ACCIDENTE DE LA AERONAVE HP-1477 PST OCURRIDO EN LA PISTA DE BOCAS ISLA EL DIA 1 DE JUNIO DE 2006

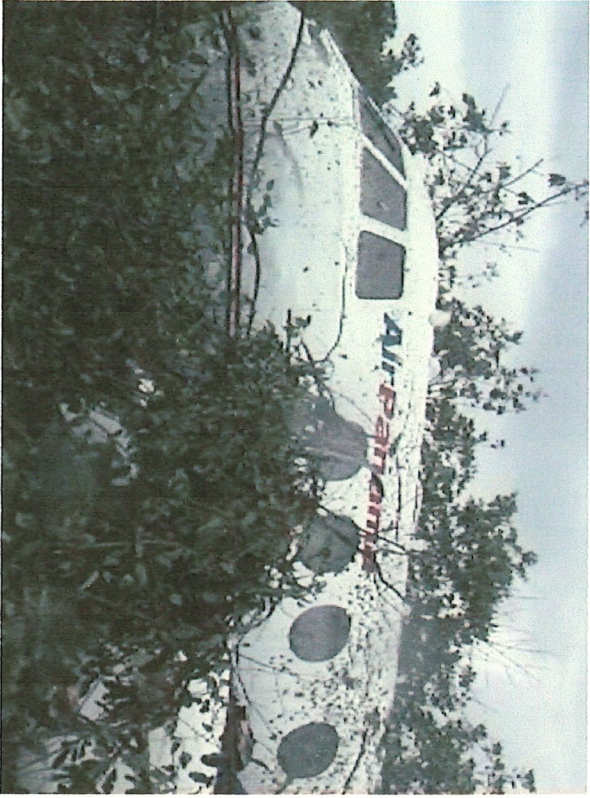
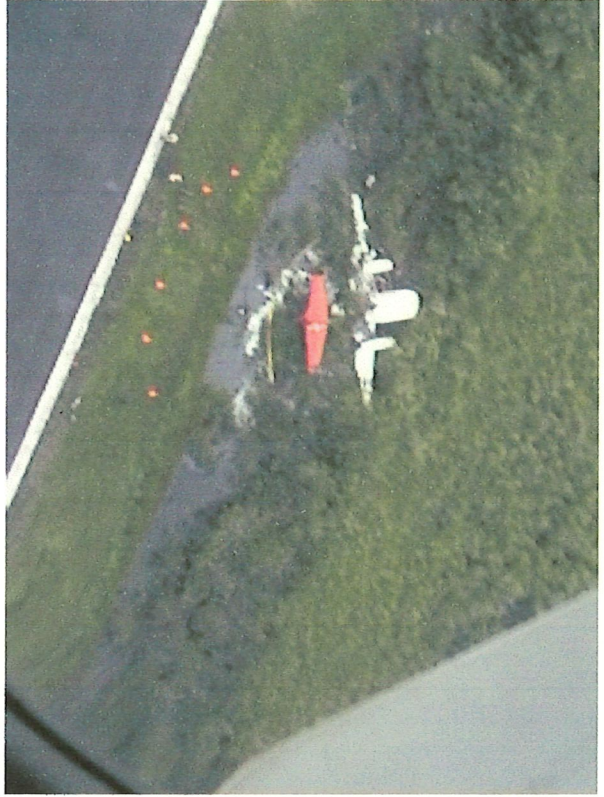
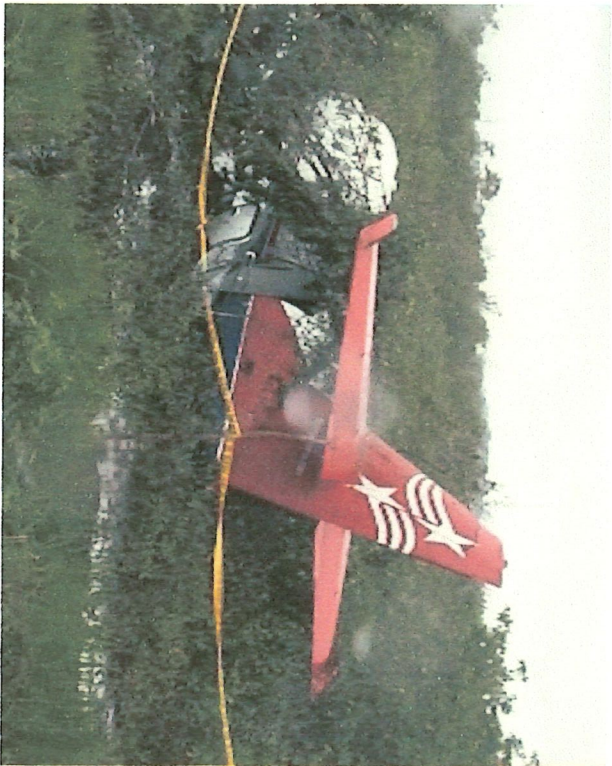
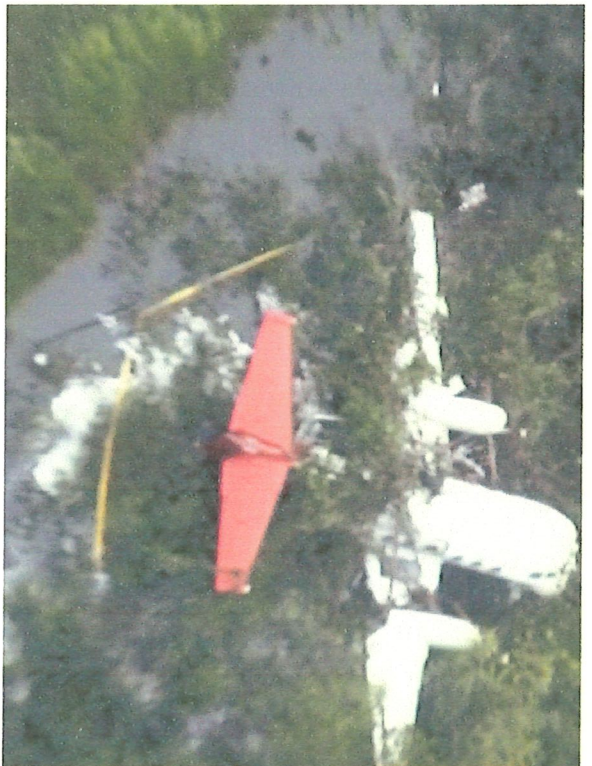
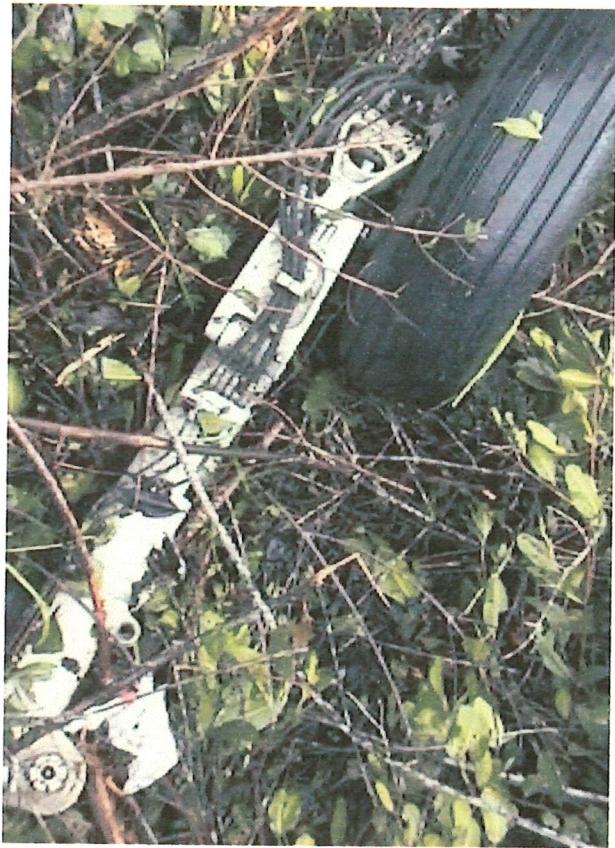
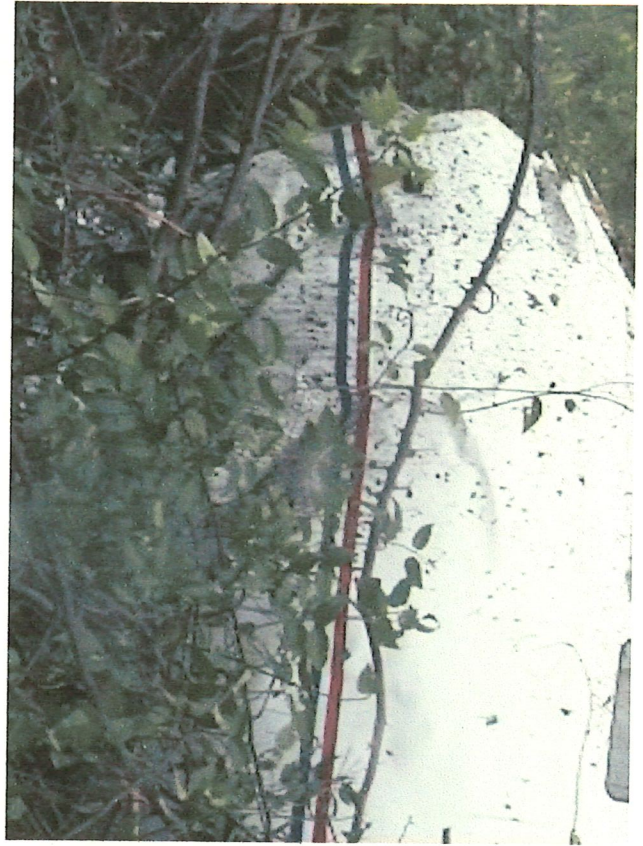
FOTOS EN EL AREA DEL ACCIDENTE

Las huellas observadas demuestran que la aeronave tocó la línea penúltima izquierda del umbral de la pista con el tren principal derecho, ingresando a la grama lateral izquierda de la pista, recorre un trayecto de 193 m con el tren izquierdo dentro del agua y el derecho sobre la grama, su primer impacto fue con el tren de nariz que se dobló hacia atrás en que se observa en la grama huellas de arrastre, el segundo impacto lo hizo una de las palas del motor derecho con una piedra en la trayectoria de recorrido desprendiendo parte de la pala. Posteriormente impacta con árboles de mangle en donde se observa que

2.12- Las huellas de contacto con la pista demuestran que la aeronave lo hizo en las líneas del umbral del lado izquierdo y no estaba alineada con la dirección de la pista. No se siguió el procedimiento adecuado en cuanto a posar la aeronave por delante de las marcas del umbral.

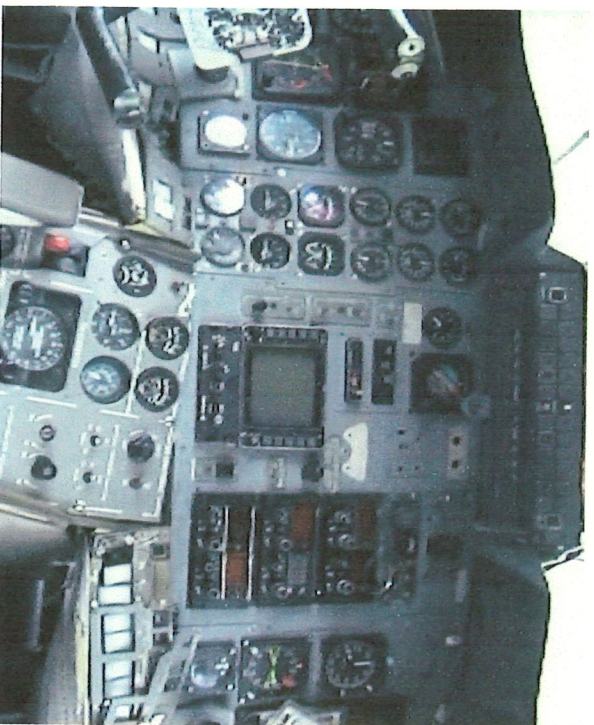
el tren de nariz derecho se rompió desprendiéndose, quedando en la parte superior de la corona del fuselaje, también se desprendió el tren principal izquierdo quedando al lado del fuselaje. Con el impacto la aeronave giró casi 90°. La parte delantera del avión tuvo golpes de tal magnitud que se encontraron las cajas y batería dispersas en la trayectoria del recorrido. Las alas tenían derrame de combustible. La parte interna de la cabina se desprendió el panel central con golpes en el piso de la cabina de tripulantes.

Vista de la cabina

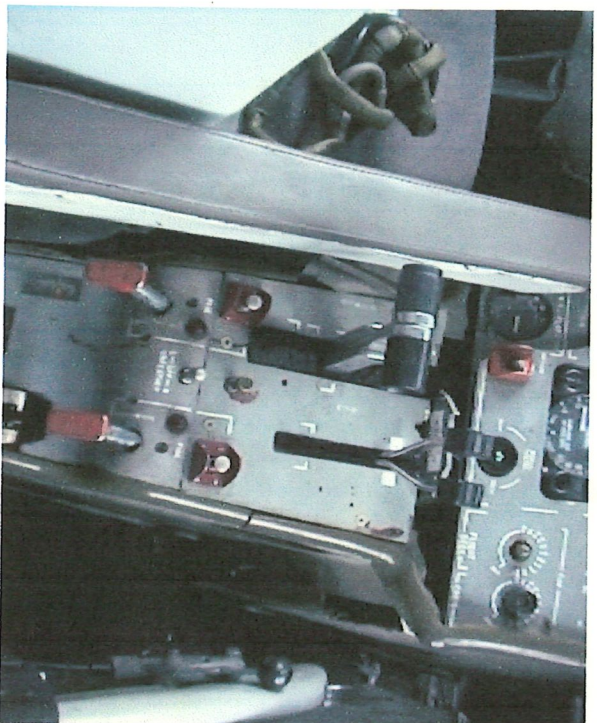
Cabina central

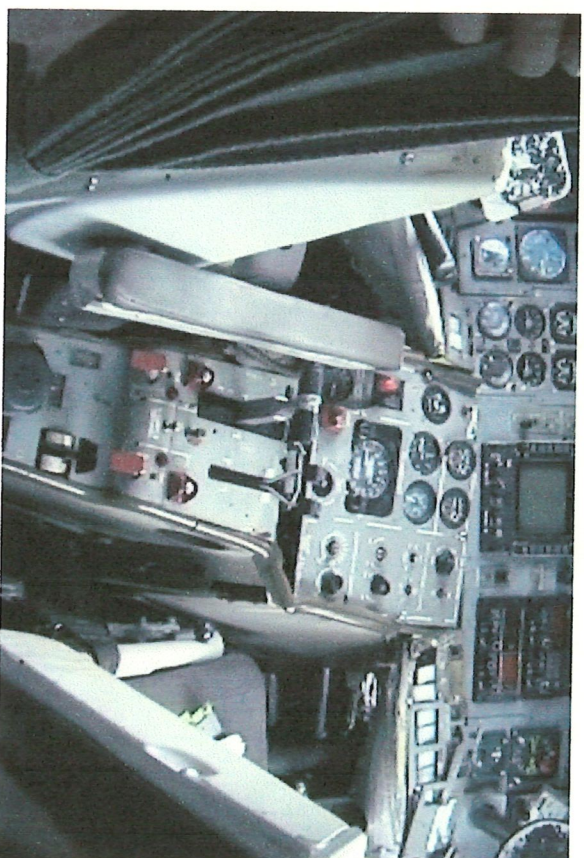
Cabina izq.

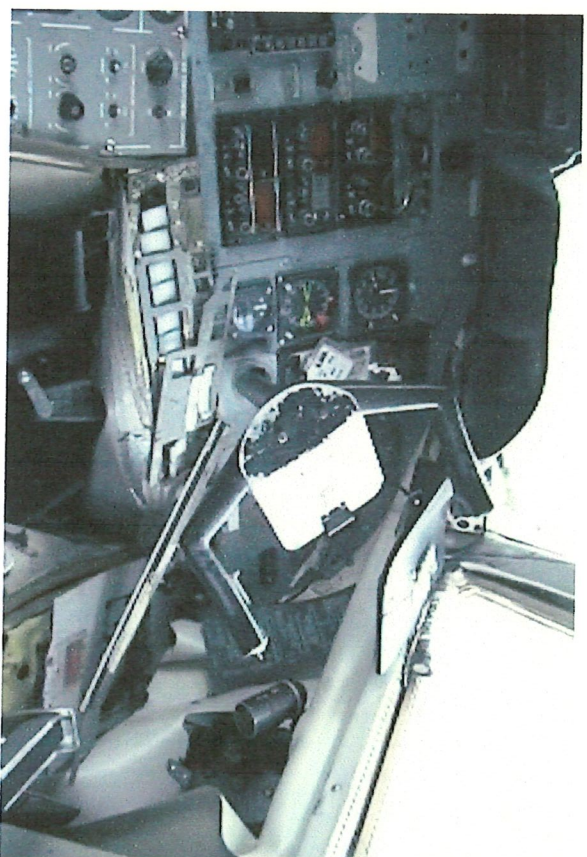
Cabina derecha
