## **INFORME FINAL DE ACCIDENTE**

**Aeronave: HP-1635**

**Lugar: Pista en Isla Contadora**

**Fecha: 06 de Junio 2008**

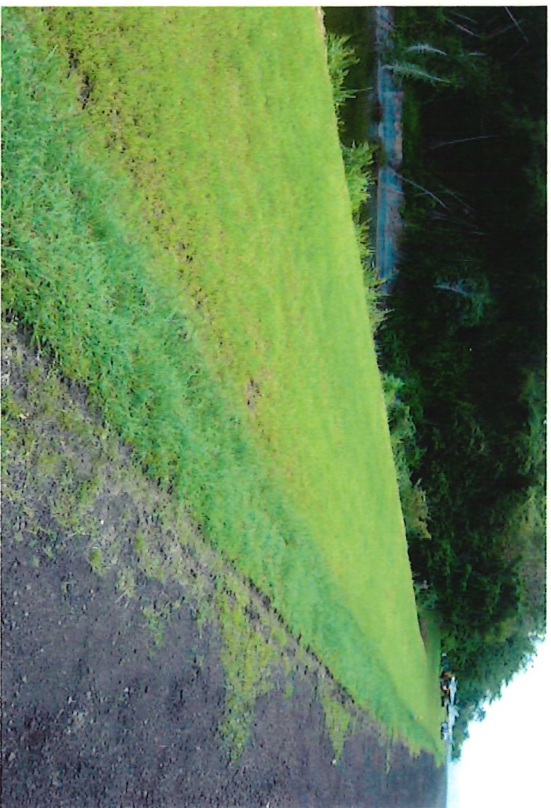
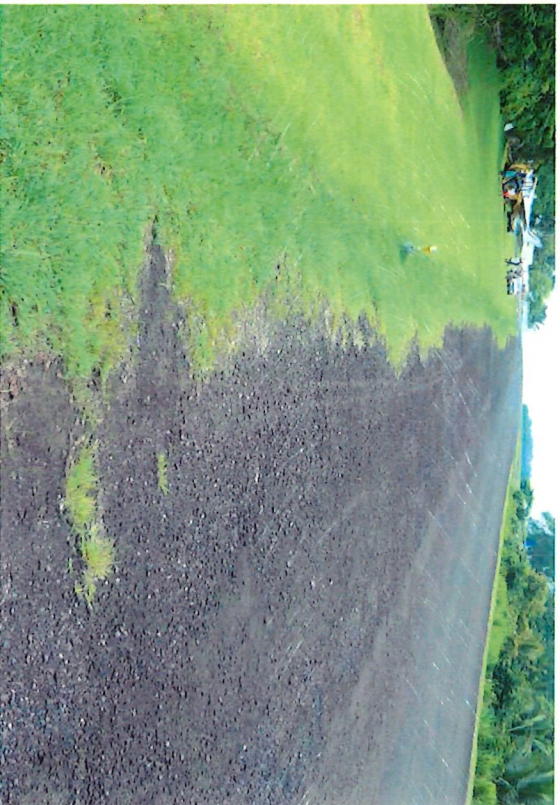
El punto de contacto lo hace 30 metros de distancia del umbral 35 sobre el eje central, a 256m de este punto de contacto se sale por primera vez de la pista, a 53 metros de este punto impacta con el farol de pista a la orilla izquierda; la aeronave sigue su trayectoria fuera de la pista e ingresa nuevamente a 112 m, continúa dentro y se vuelve a salir a los 190m quedando accidentada 70 m más adelante.

RODAJE FUERA DE PISTA

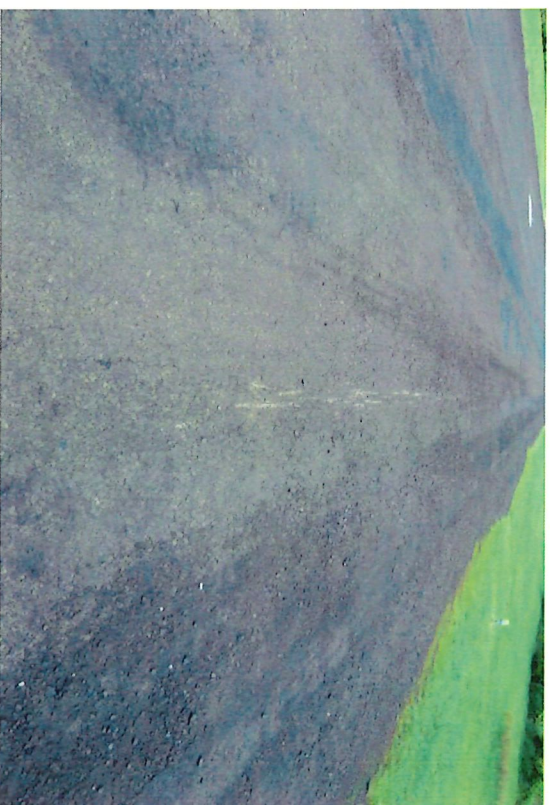
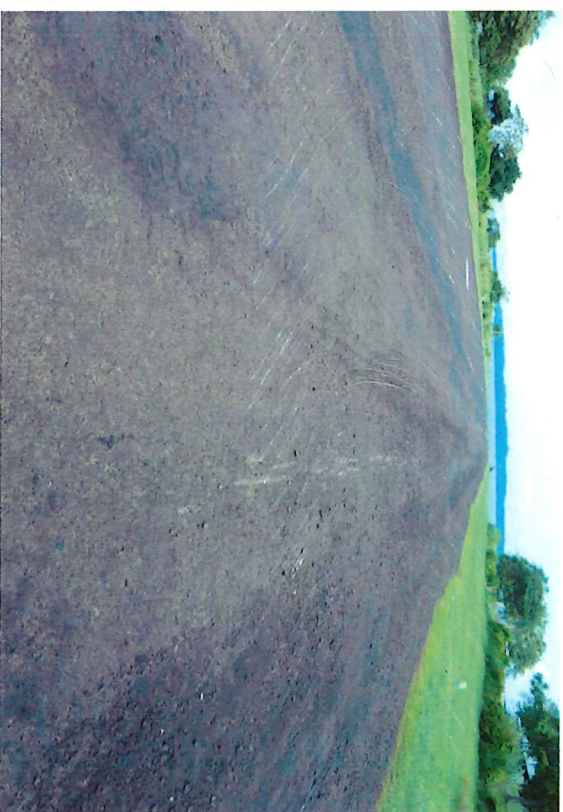
RODAJE DENTRO DE PISTA

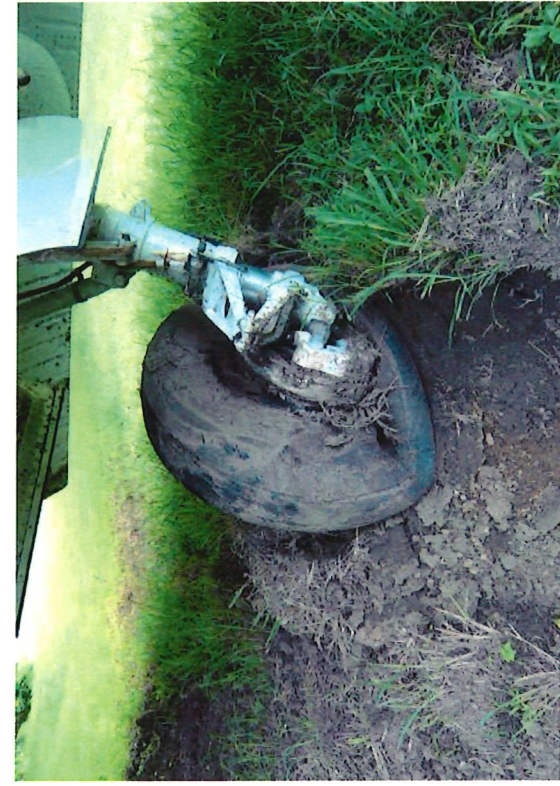
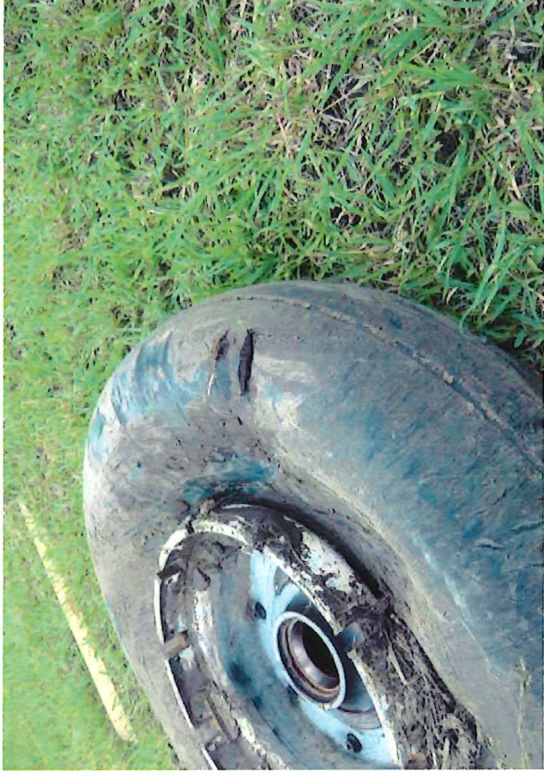
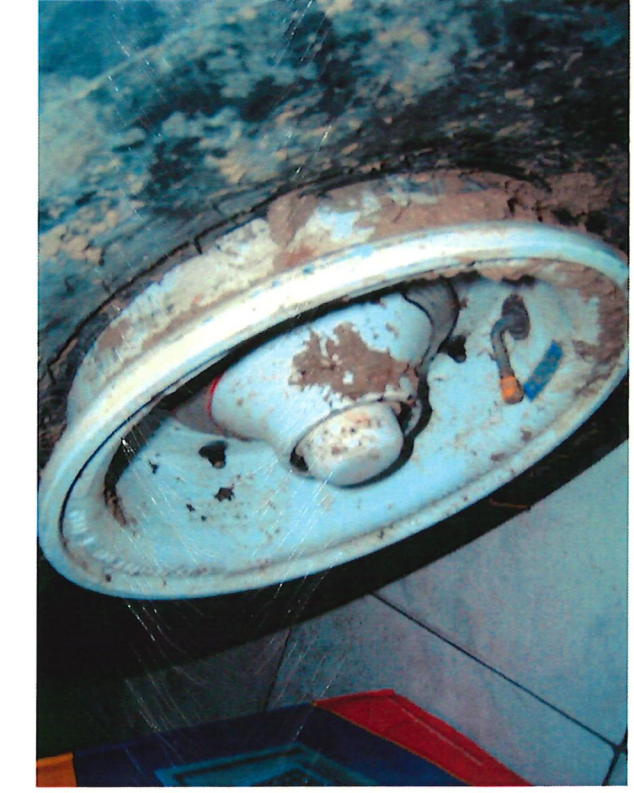
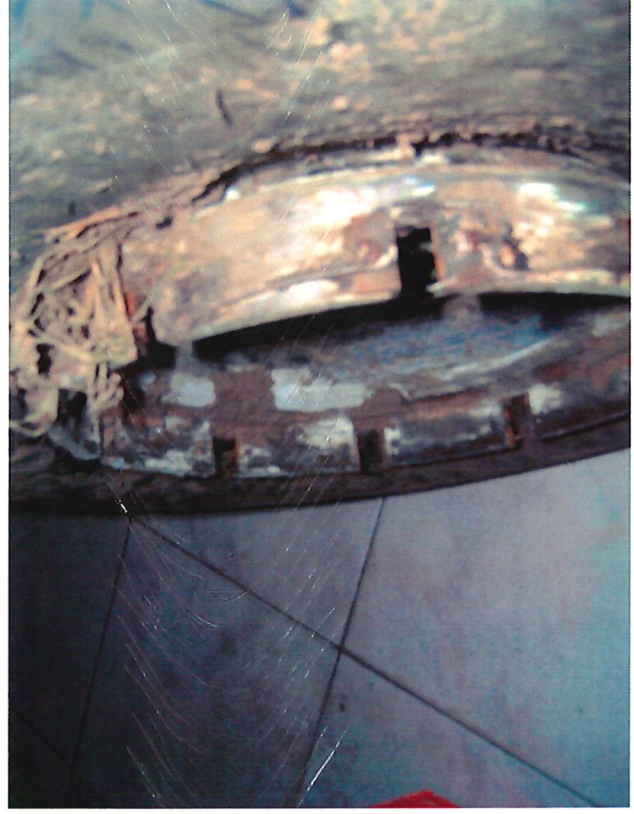
- 2.4 La rueda de nariz no había tocado el pavimento al poner Beta.
- 2.5 La aeronave busco hacia la izquierda ingresado a la grama.
- 2.6 Al ingreso la rueda principal izquierda impacta con uno de los faros de contorno de pista haciéndole un hoyo y desinflándola lo que ocasionó el segundo ingreso a la grama para quedar accidentada al costado izquierdo de la pista
- 2.7 El piloto logra sacarla corrigiendo con el pedal derecho pero vuelve a ingresar a la grama.

La causa que origino el accidente de la aeronave ocasionando que se saliera de la pista por segunda vez fue el impacto que tuvo la llanta del tren principal izquierdo con el faro de contorno de pista.

CONDICION DE LA RUEDA PONCHADA POR EL FAROL

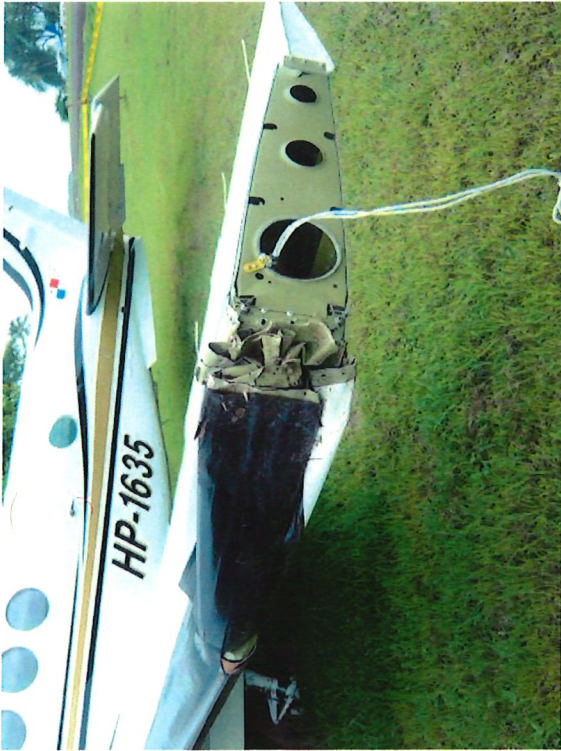
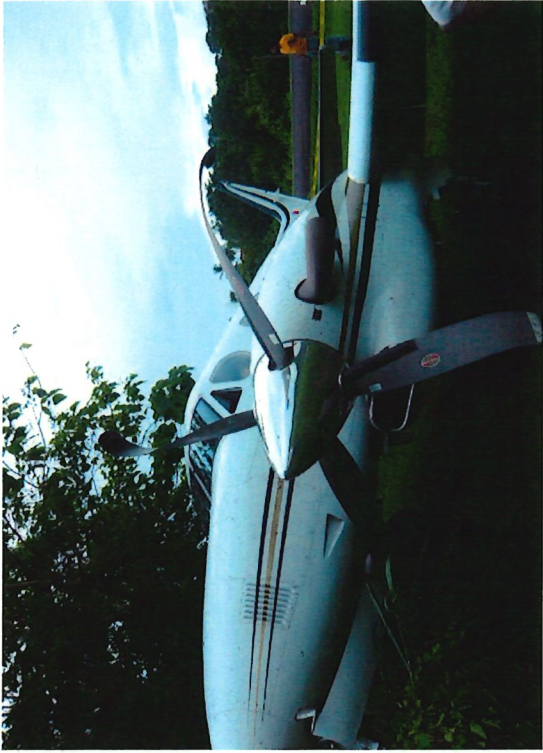
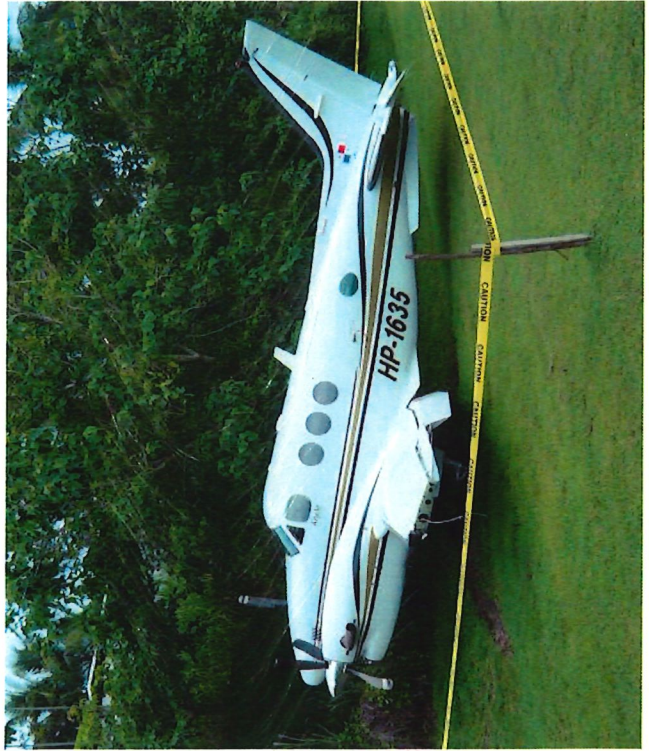
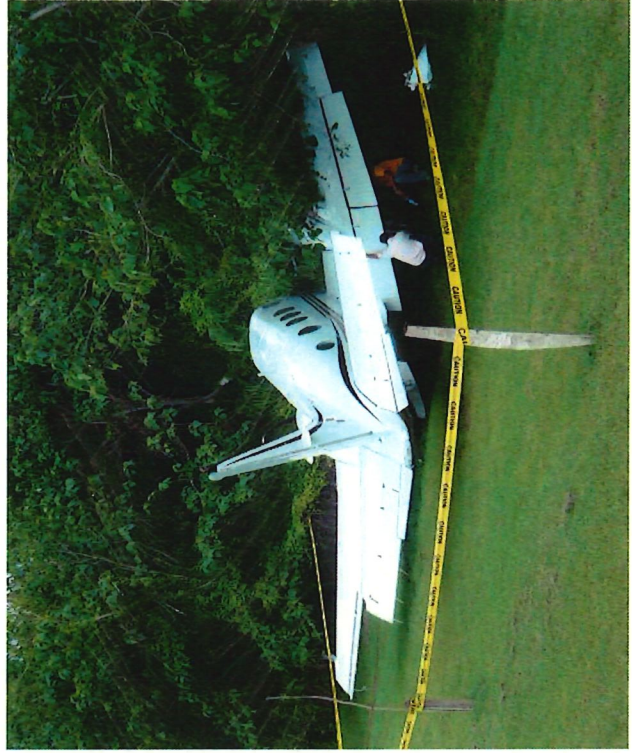
- Ala izquierda y controles de vuelo con daños de gran consideración y la viga central con posibilidad de estar torcida.
- Tren izquierdo con el trunion torcido no reparable.
- Tren derecho con el eje y trunion torcido no reparable.
- Tren de nariz con el mecanismo de dirección dañado y trunion doblado.
- Daños de consideración en el área de la cola en los compensadores del elevador y mecanismo de control, luz de anti colisión golpeada.
- Motor izquierdo con fuerte impacto en las palas de la hélice y el motor debe efectuársele una reparación mayor.
- Motor derecho en igual condición que el motor izquierdo.

# GOLPES A LA AERONAVE

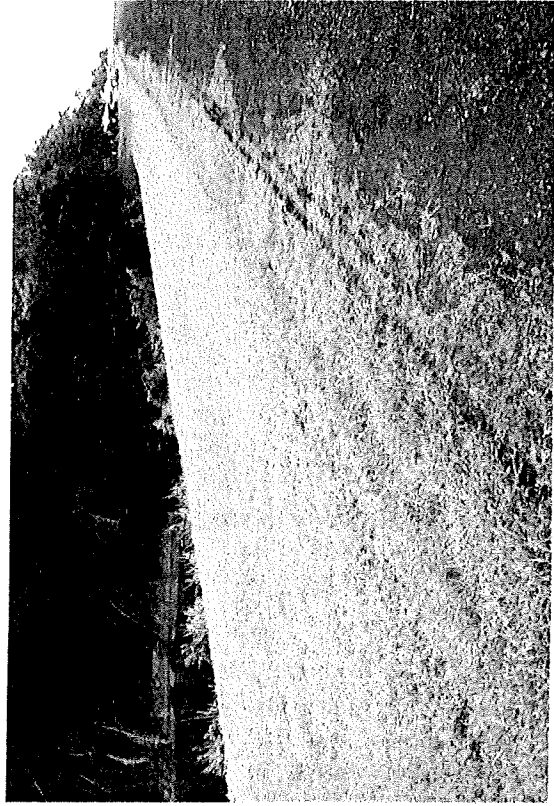
RODAJE FUERA DE PISTA

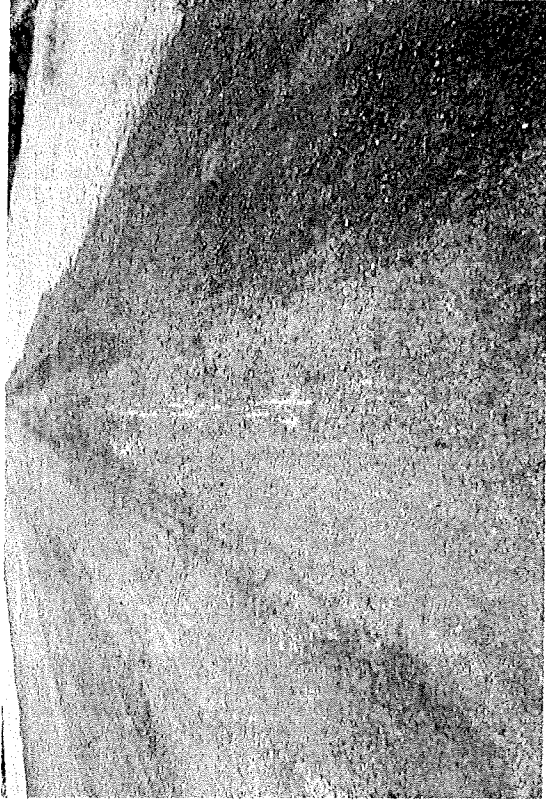
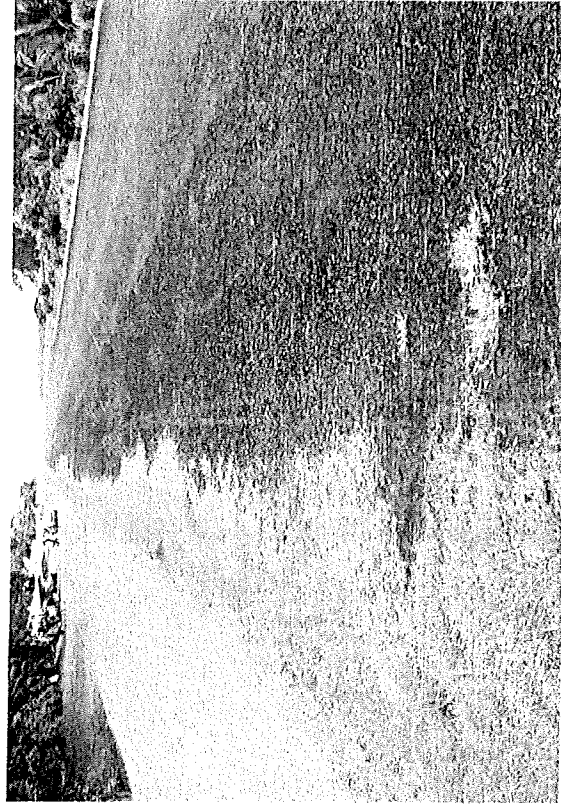
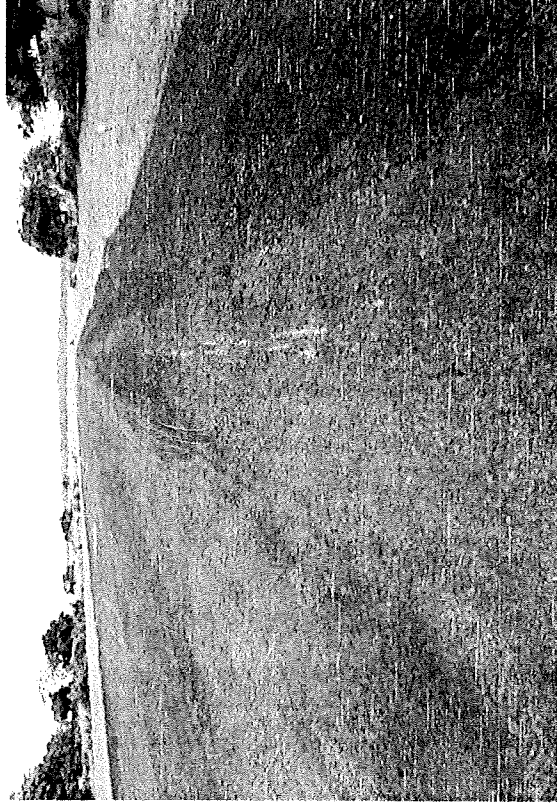
RODAJE DENTRO DE PISTA

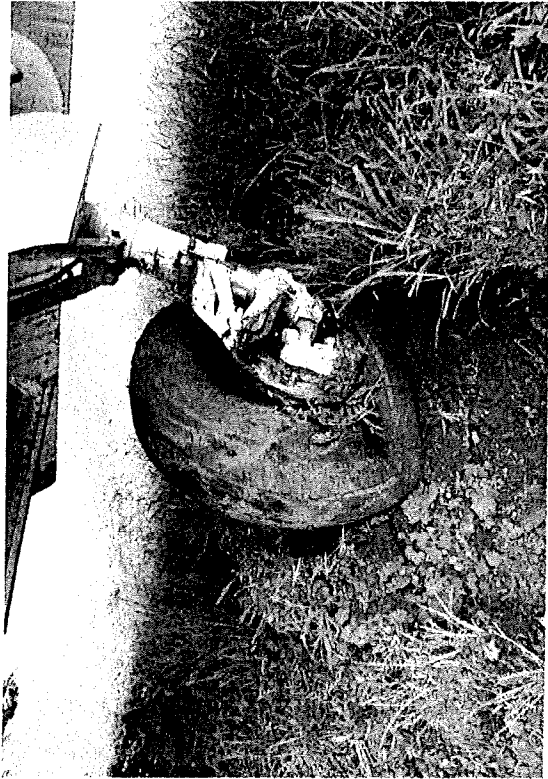
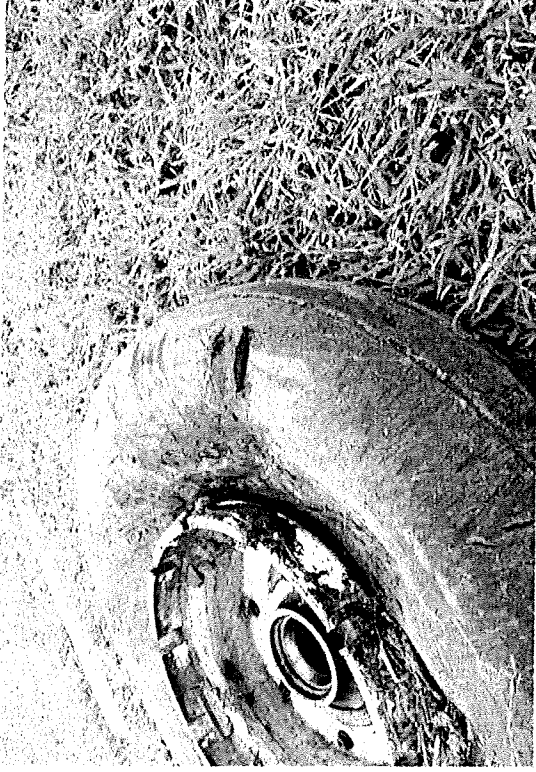
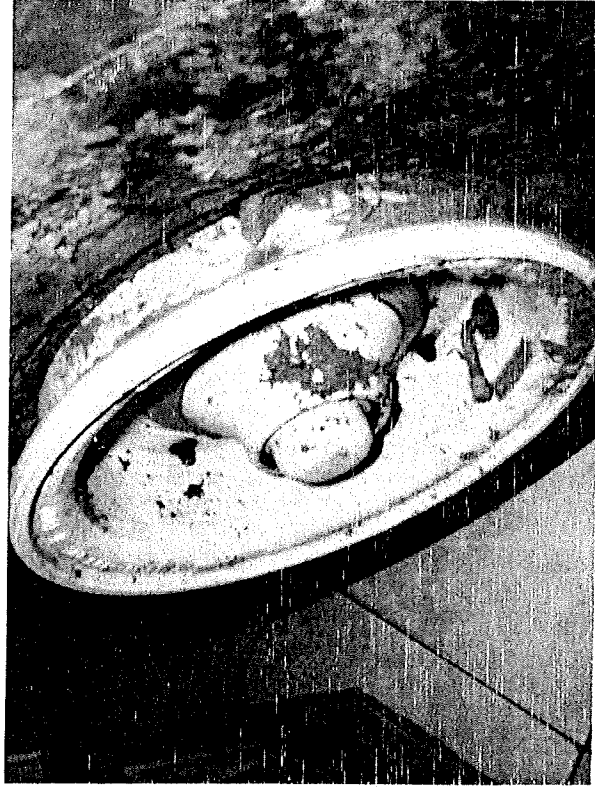
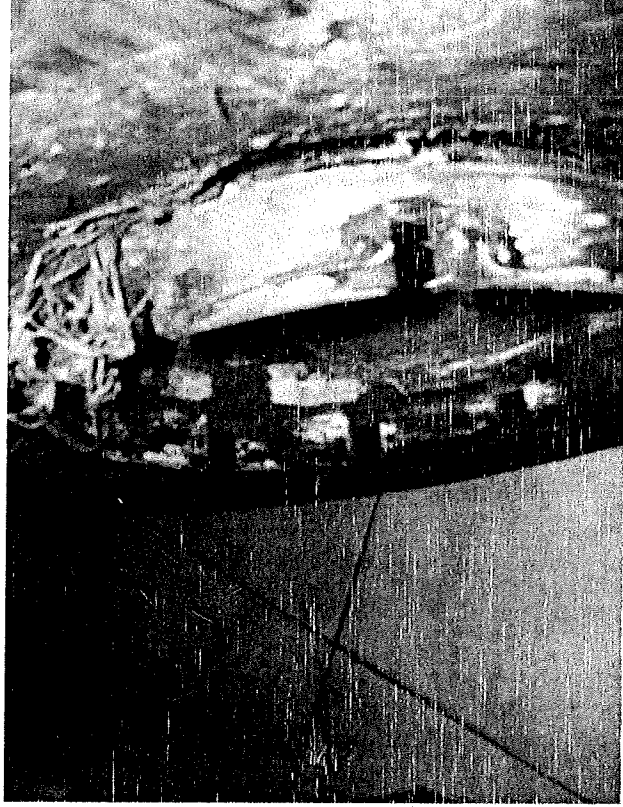
CONDICION DE LA RUEDA PONCHADA POR EL FAROL

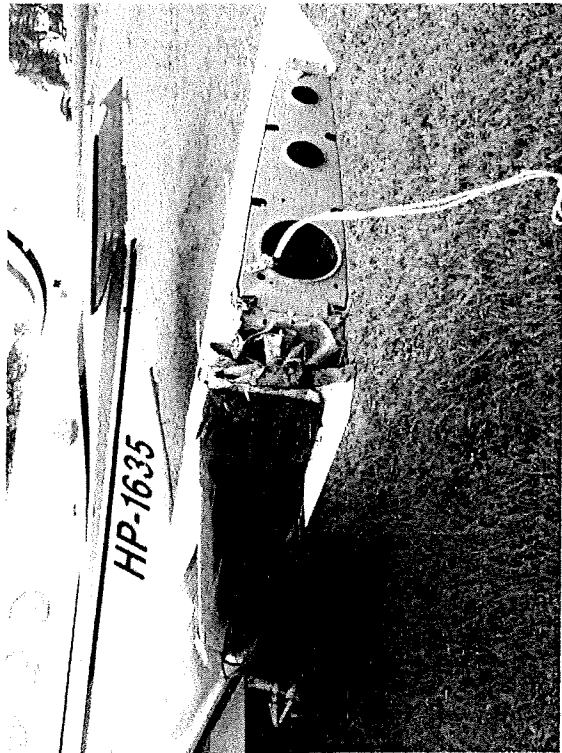
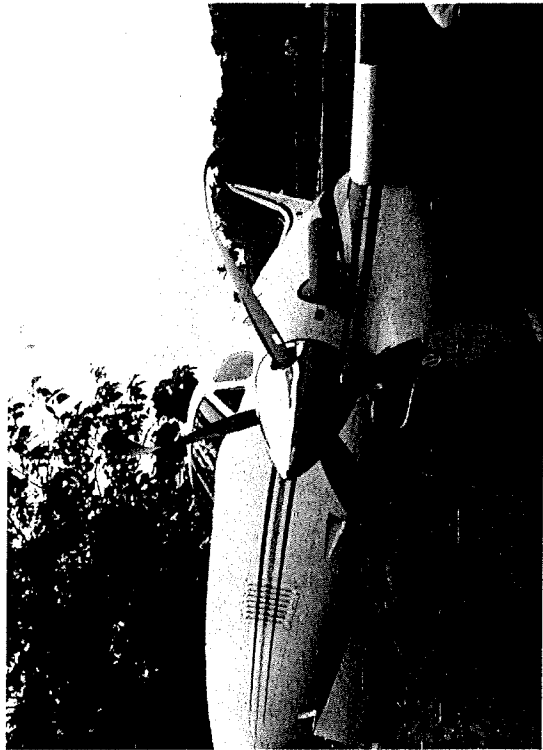
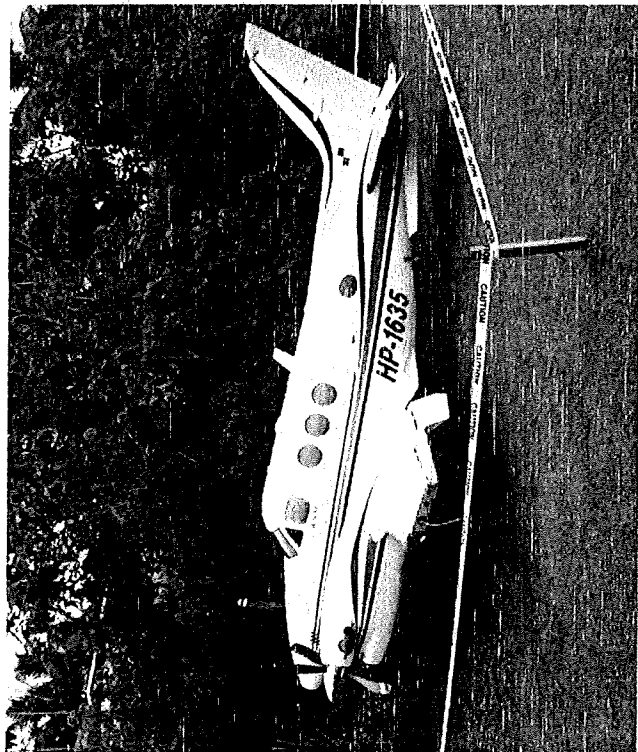
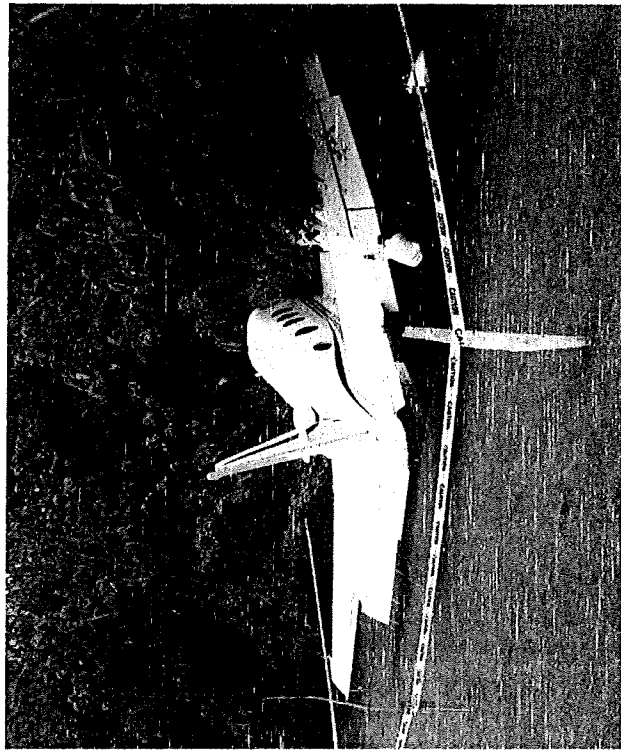
GOLPES A LA AERONAVE
