OFICINA DE INVESTIGACIÓN DE ACCIDENTES AÉREOS (OFINVAA)

ACCID-019-HP-1899PST-2025

INFORME FINAL

Matrícula: HP-1899PST

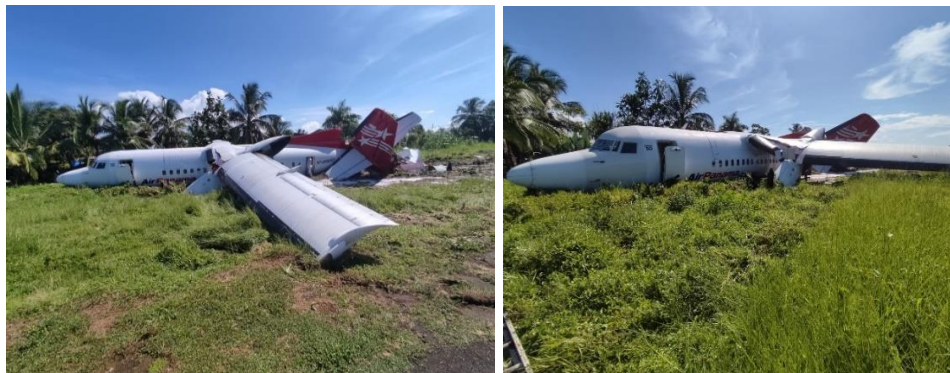
Figura No. 2, 3 - Vista lateral izquierda

Daños en el fuselaje por deslizamiento con el terreno; desprendimiento de la sección de cola, debido al impacto del motor y ala derecha que se desprendieron previamente.

Ala izquierda: desprendimiento parcial en la zona de la nacela (Nacelle) donde se alojan el tren de aterrizaje y se soporta el motor.

Motor izquierdo: desprendimiento parcial del motor, inclinado debido al contacto con el terreno.

Hélice de motor izquierdo (LH): Daños en las palas de hélice por contacto con el terreno.

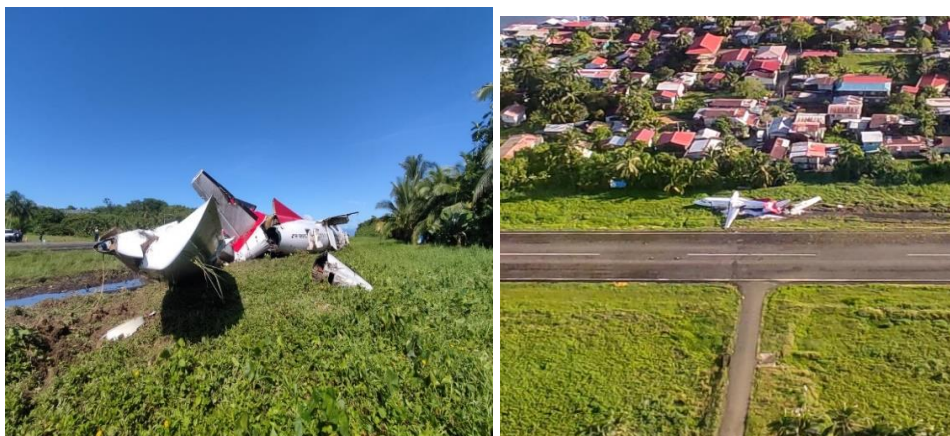
Figura No. 4,5 - Vista lateral derecha y vista aérea de la posición final de la aeronave

Ala derecha: desprendimiento total debido al hundimiento del tren principal derecho cuando ingreso a la ciénaga.

Motor derecho: desprendimiento total de motor, daños a las cubiertas del motor debido al contacto con el terreno.

Hélice de motor derecho (RH): fractura y desprendimiento total de las palas de la hélice por contacto con el terreno.

Luego de tocar pista, la aeronave sufrió una excursión por el costado derecho, en la trayectoria la aeronave ingreso a una ciénaga, posteriormente la aeronave se detuvo a 720 metros aproximadamente del umbral de la pista 27 y 13 metros afuera del margen derecho de la pista.

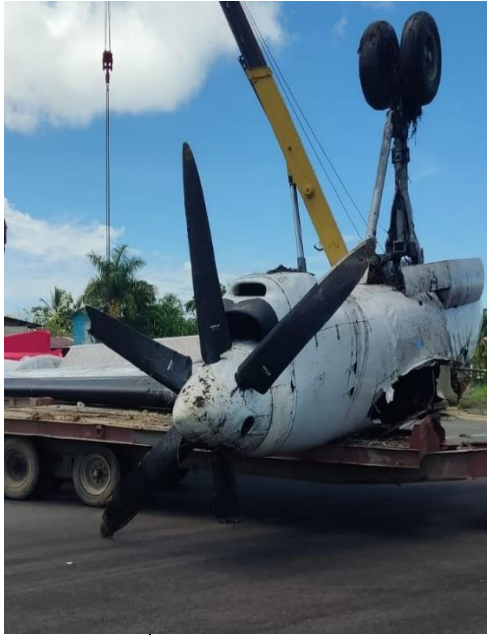
Motor Izquierdo

Motor #1 (Izquierdo): Se encontró completo, con algunos daños en las secciones de paneles o cubiertas exteriores, hélice se encontró instalada en el motor con desprendimiento de algunas secciones.

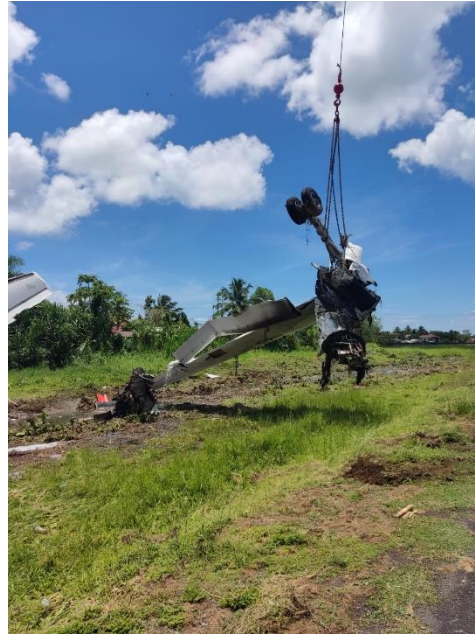
Motor Derecho

Motor #2 (derecho): Se encontró parcialmente enterrado en la ciénaga, se evidenciaron algunos componentes desprendidos, la hélice se desprendió en su totalidad, por el hundimiento de la aeronave en el recorrido de la salida de pista.

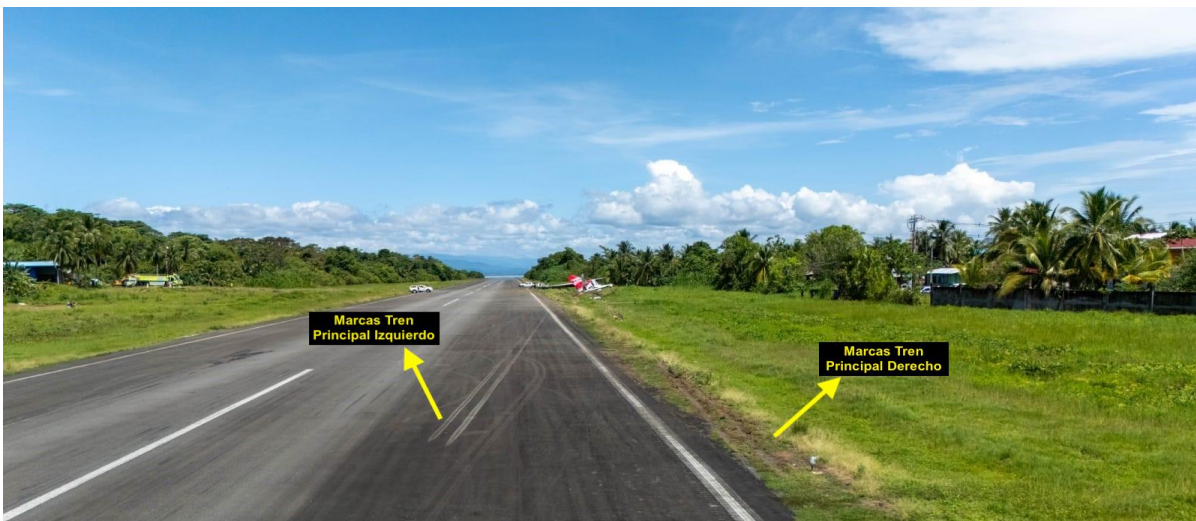
Evidencias de marcas del tren principal izquierdo y derecho se encontraron aproximadamente a 502 metros del umbral de la pista 27.

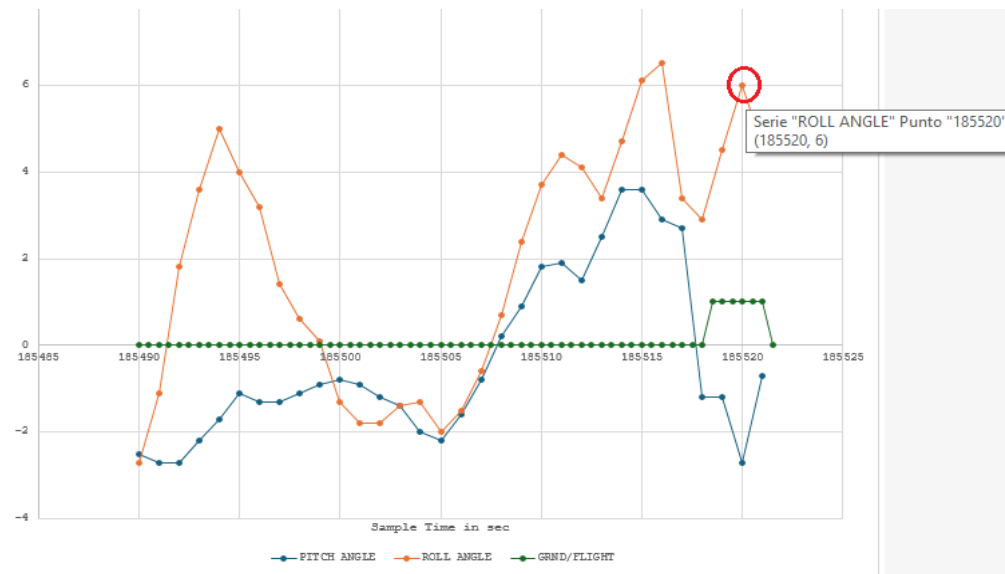
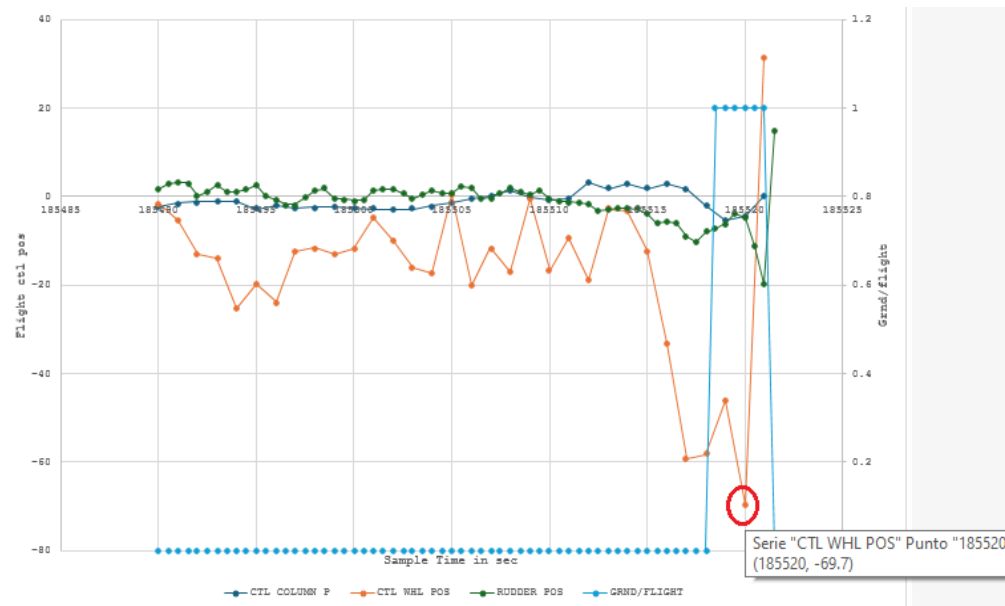
En los datos del FDR se observan excedencias en los últimos segundos del aterrizaje. Específicamente, el ángulo de banqueo llega a 6.0 grados (derecha) y la posición de la cabrilla de mando alcanza -69.7 grados (hora 01:59:35 UTC).

La aceleración vertical es -3.26g, -3.38g, -3.38g, y el ángulo de banqueo es de 6 grados. Los valores extremos de la columna de control se presentan cuando la aeronave está en tierra (GRND/FLIGHT – ground), lo cual no es un valor coherente para la fase de vuelo, y probablemente se debe a los movimientos abruptos e irregulares cuando la aeronave deja la superficie pavimentada y está ingresado en terreno blando iniciando la desaceleración. Las aceleraciones verticales extremas son consistentes con impactos severos y/o eventos de falla estructural, y no con un aterrizaje dentro de los parámetros esperados de diseño o manuales. Un aterrizaje normal resultaría en aceleraciones verticales positivas y moderadas.

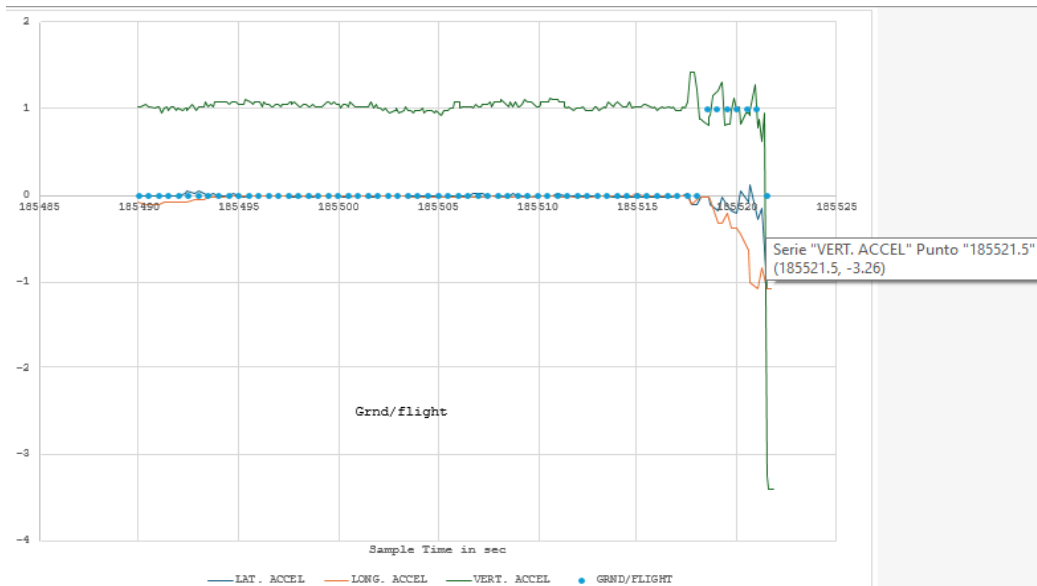
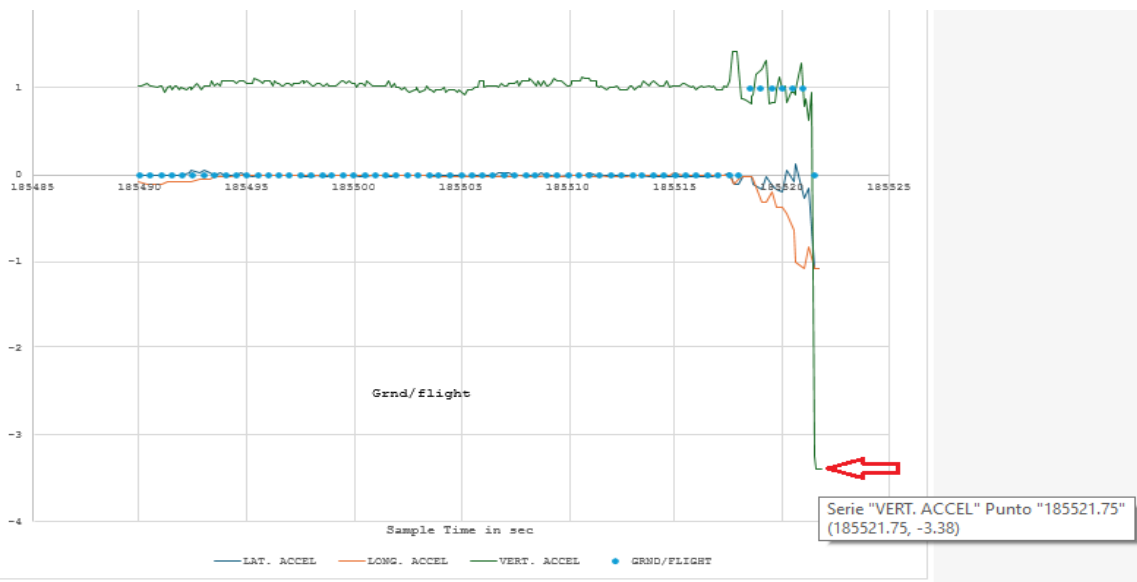
Gráficos de Aceleración vertical

El pitch pasa de valores negativos (-2.5 grados) a valores positivos (3,6 grados), lo cual es esperable durante la nivelada sobre la pista. Los datos de la columna de control muestran variaciones significativas de -2.2 a -59.3 grados. Lo anterior, puede atribuirse a un sobre control al momento de cruzar el umbral de la pista y durante la nivelada, situación que indica claramente una aproximación y aterrizaje desestabilizados.
