JUNTA DE INVESTIGACIÓN DE ACCIDENTES AÉREOS (OFINVAA)

ACCID-014-N76MD-2023

INFORME FINAL

Matrícula: N76MD

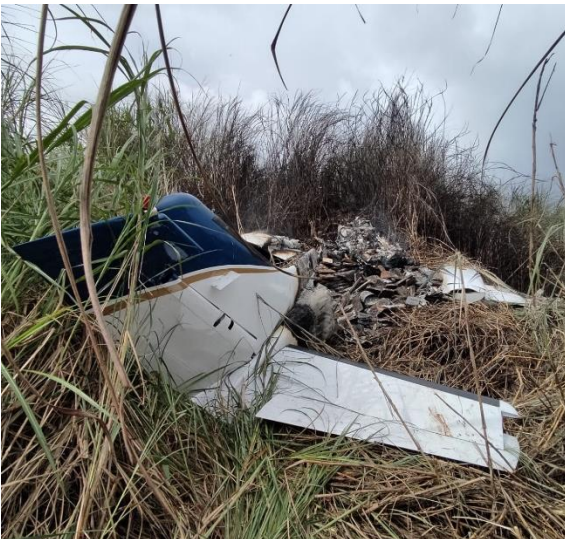
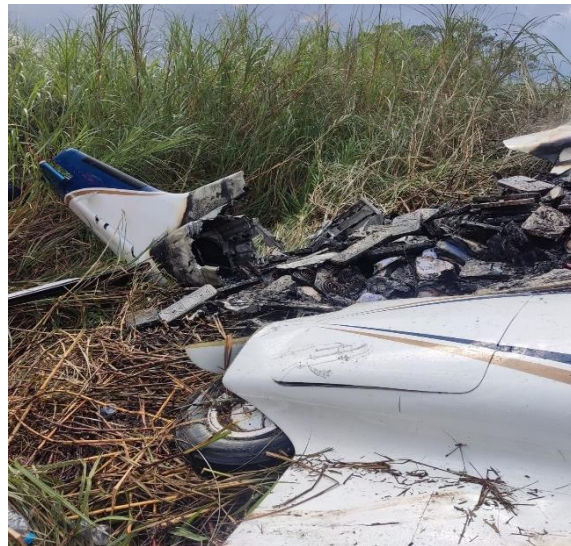
La aeronave quedo destruida por el impacto y consumida por fuego post-impacto.

Estructura y Fuselaje: destruida

Afectadas por impacto y por incendio post impacto.

Figura No.2 y 3 Fotos de la aeronave en el área del suceso

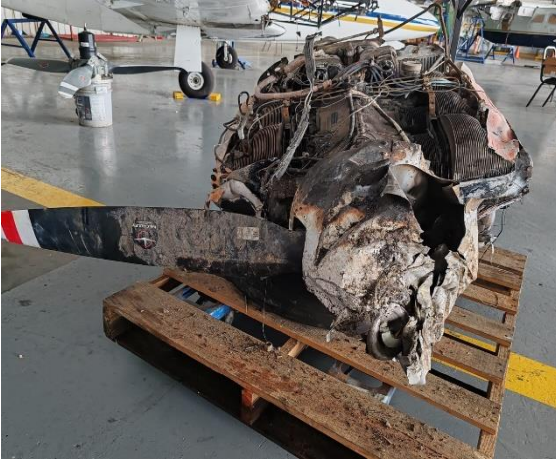
Planta Motriz: destruida.

Motores y sistemas de control fueron afectados por el impacto y posterior incendio

Figura No.4 Condición del Motor #1

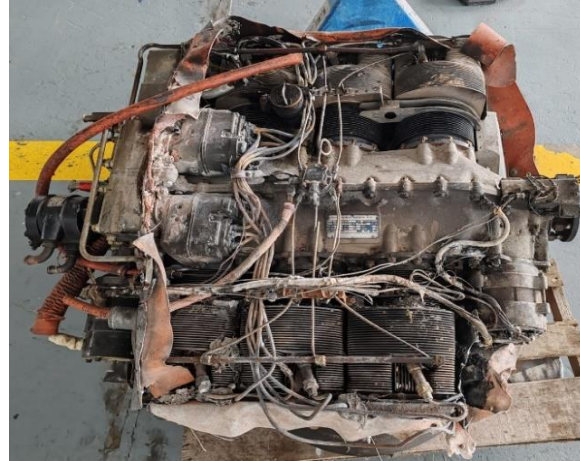
Figura No.5 Condición del Motor #2

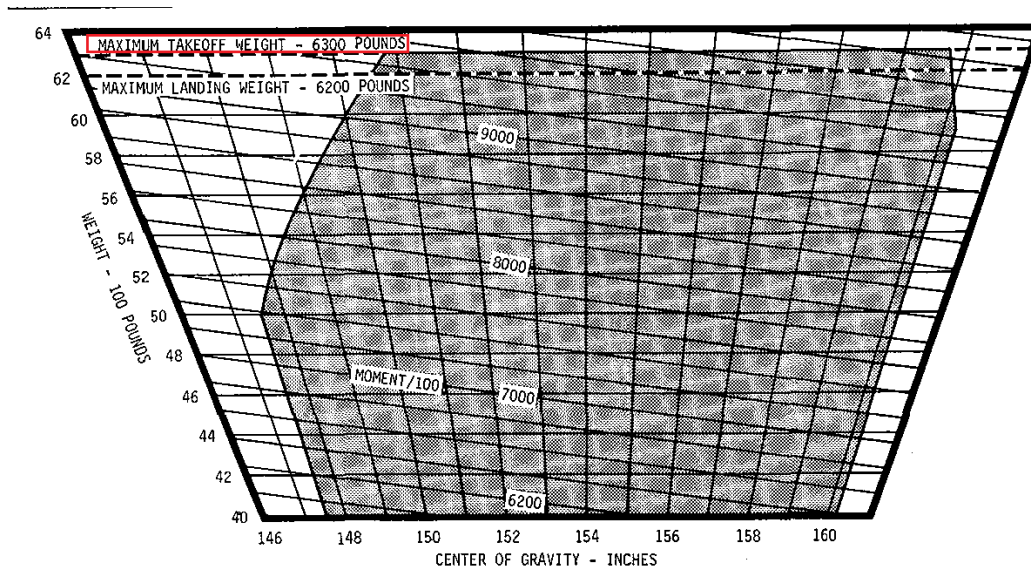
Figura No. 6 Manual Cessna – Grafico de envolvente de centro de gravedad.

Según los pesos obtenidos claramente observamos supera el peso máximo de despegue de la aeronave. Por lo anterior y con base en la gráfica vemos los parámetros de la aeronave el día del accidente, se evidencia se encontraba fuera de la envolvente de vuelo definida por el fabricante como máximo 6,300 libras.

El balance de la aeronave no se puede definir ya que no se sabe cómo iban distribuidos los pesos en la aeronave.

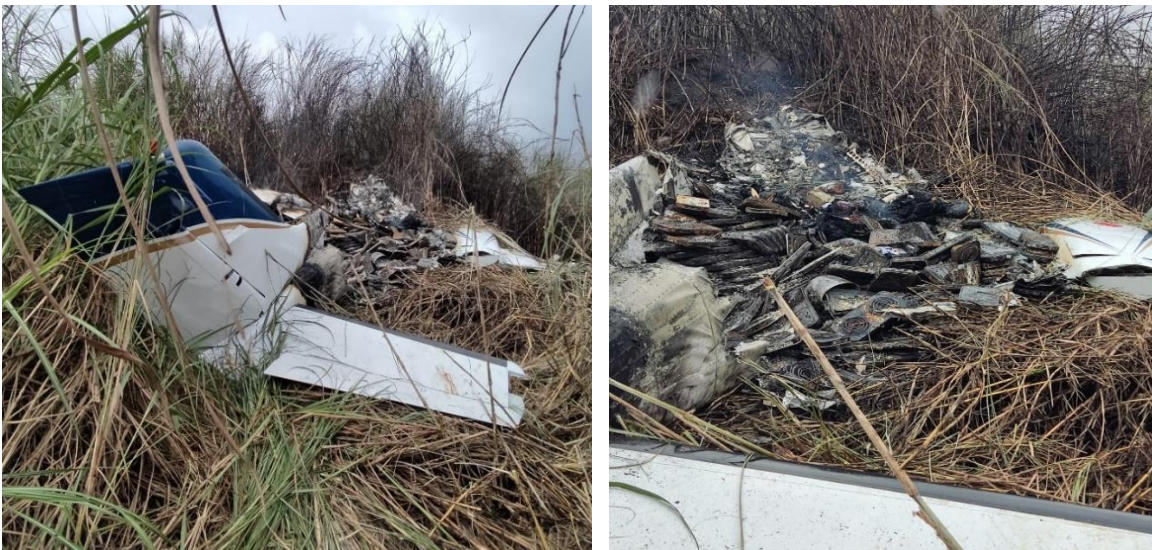
La inspección de campo fue realizada el mismo día del accidente. La aeronave se encontró totalmente calcinada por el fuego post impacto, entre los restos de la aeronave, el empenaje de cola, parte de los motores, se evidencio carga en los compartimientos de los motores (Cajas de papelería, comida para mascotas), en el lugar del suceso encontró gran cantidad de (hornillas de estufas eléctricas).

Figura No.10, 11 restos de la aeronave en el área del suceso

Del trabajo de campo y de la foto aérea, no se observaron marcas en el terreno que indiquen desplazamiento sobre el mismo de la aeronave posterior al impacto.

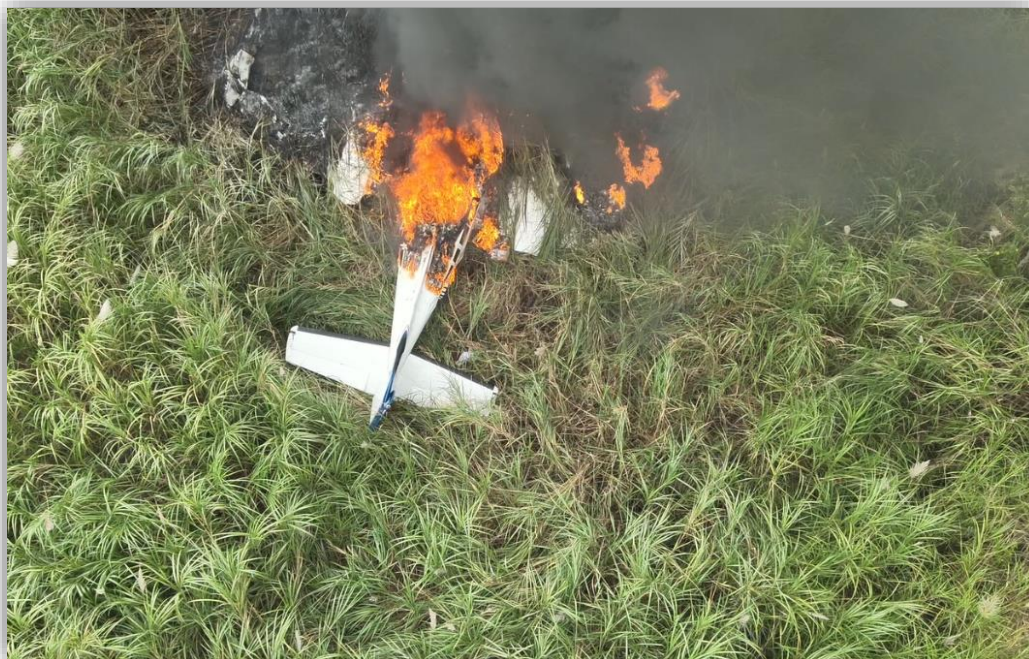
Posterior a que la aeronave impactará contra el terreno, se produjeron dos explosiones originadas por el contacto del combustible con partes calientes del motor o por cortocircuitos eléctricos, ocasionando el incendio de la misma y de forma rápida se consumió desde la parte frontal (tanques de combustible) hacia el empenaje de cola.

Figura 12 – Incendio de la aeronave

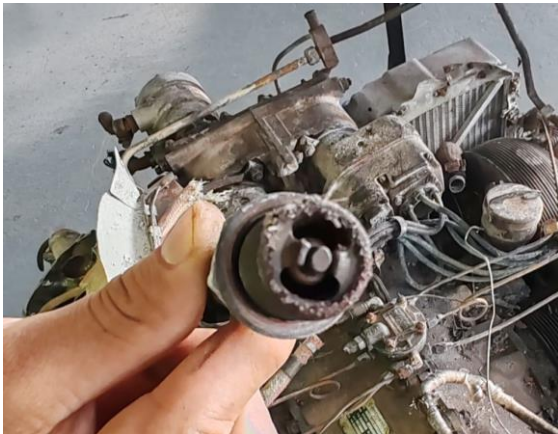
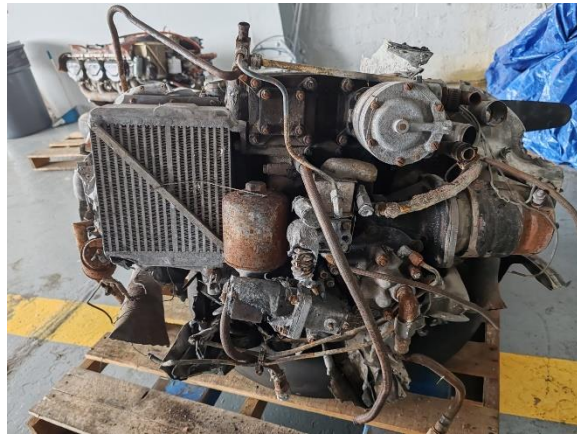
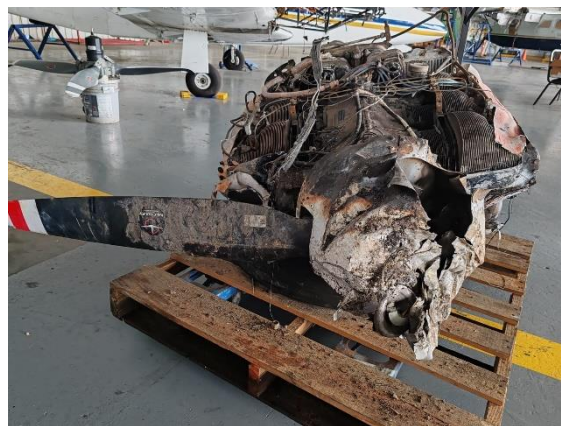
Figura No. 18, 19, 20 - Motor No.1 y sus componentes

Por el estado en que se encontraban los componentes de los motores no se pudo comprobar su estado técnico funcional, al igual que los sistemas de control por quedar totalmente destruidos por el incendio

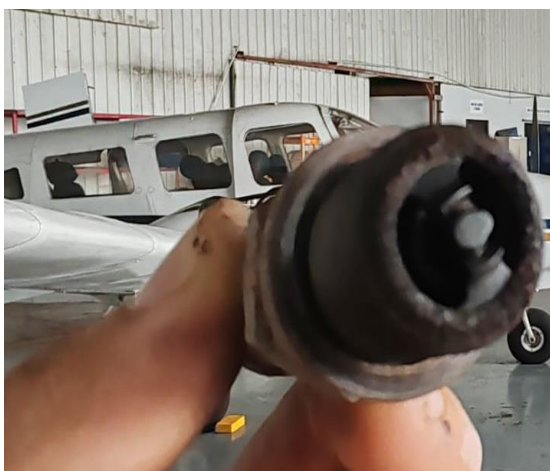
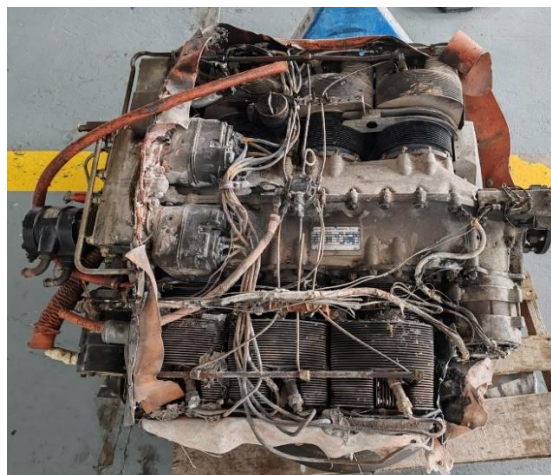
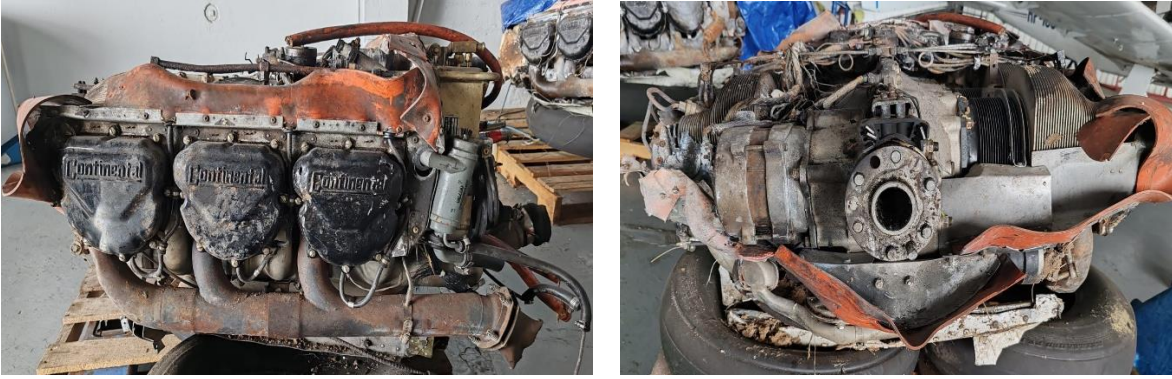
Figura No. 21, 22, 23, 24 - Motor No.2 y sus componentes

Según evidencias de los motores, la hélice del motor #2, se encontraba separada del motor, sin embargo, ambas hélices presentaban daños considerables, producto del impacto.
