RAPPORT ADMINISTRATIF D'ENQUETE
TECHNIQUE RELATIF A L'ACCIDENT DE
L'AVION DH.89 00-ARN SURVENU A LUOZI
LE 20 JUIN 60.

**CELLULE D'ENQUETES
D'ACCIDENTS
ET D'INCIDENT D'AVIATION**

RAPPORT ADMINISTRATIF D'ENQUETE TECHNIQUE RELATIF A L'ACCIDENT DE
L'AVION DH.89 OO-ARN SURVENU A LUOZI LE 20 JUIN 60.

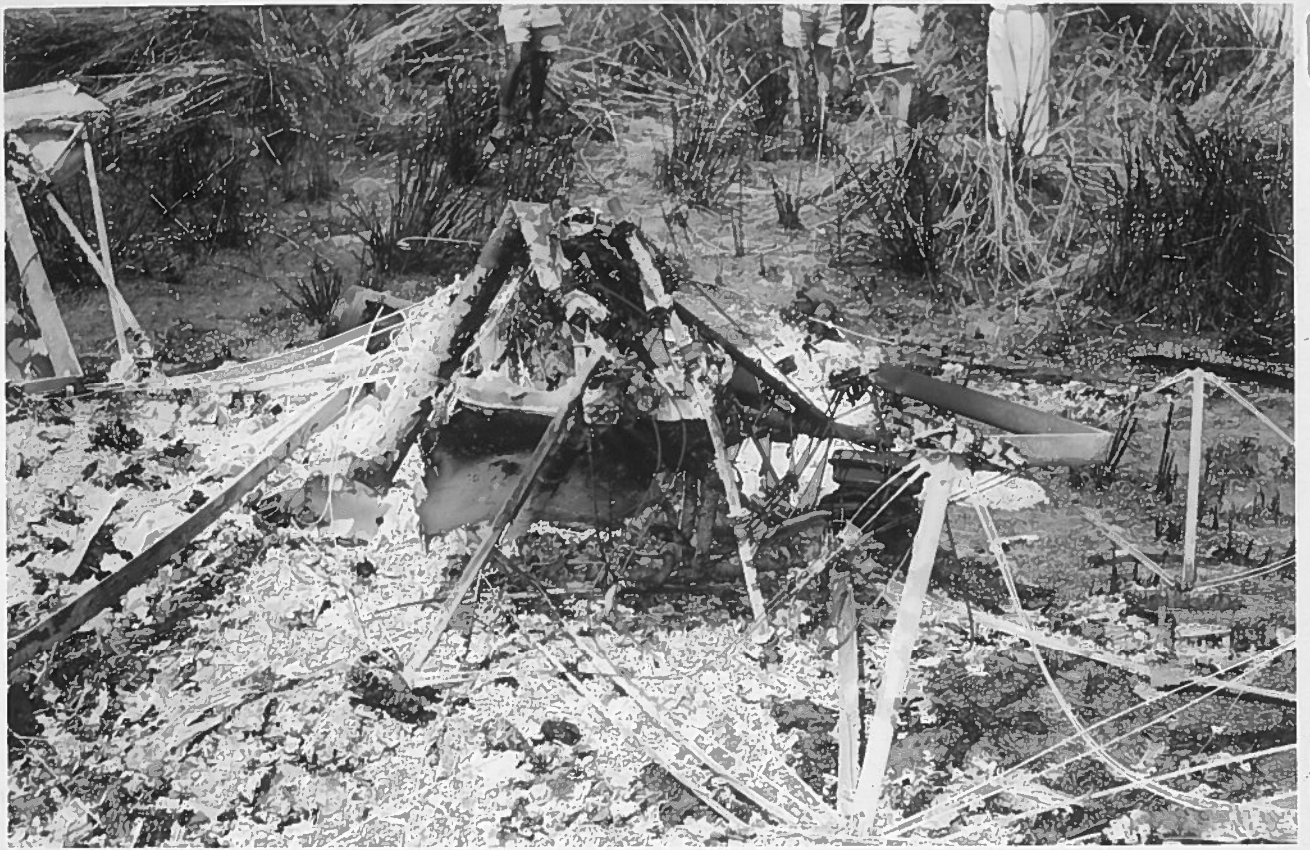
VUES GENERALES DE L'EPAVE

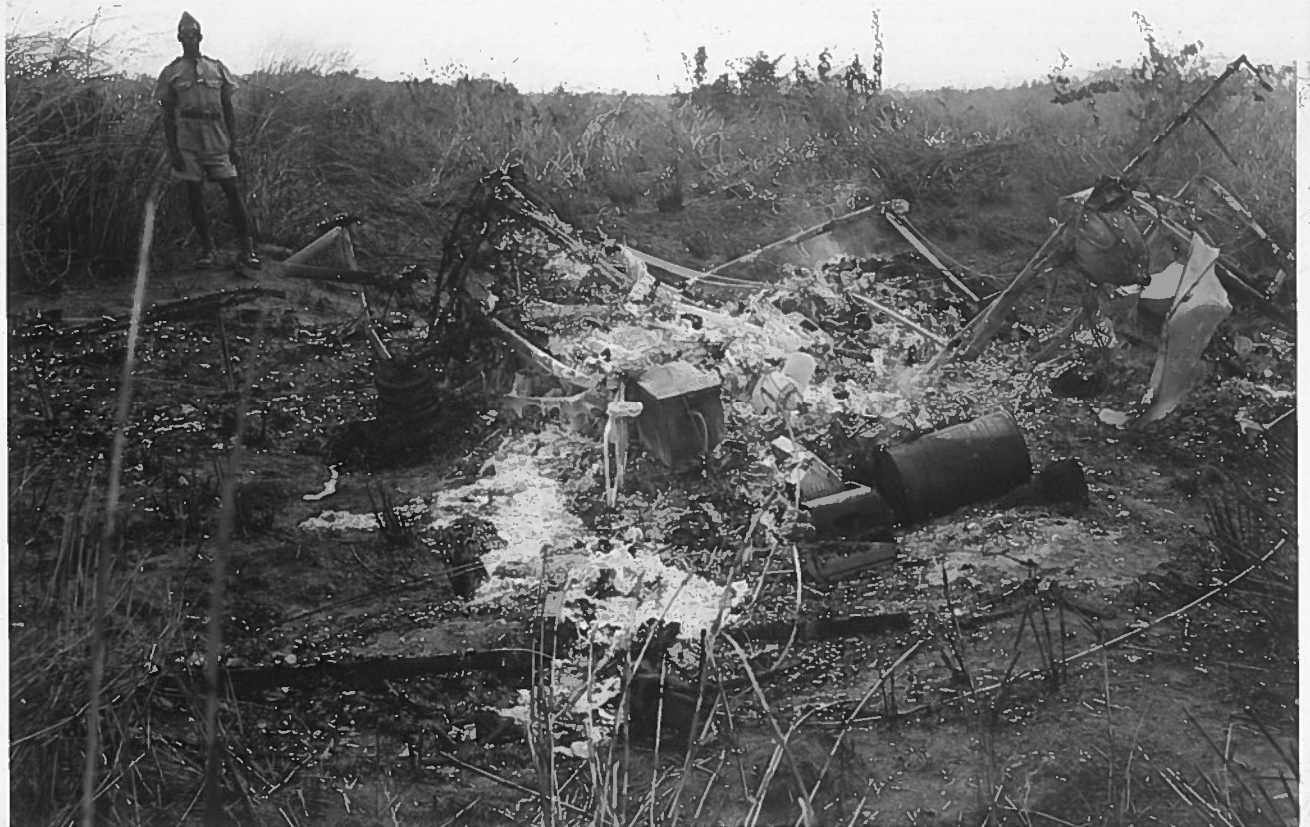
La jambe gauche du train est fortement endommagée; une cassure nette a été relevée sur le tube droit de la jambe et est située à 10 cm. de la fixation du tube au longeron avant du plan central.

Cette cassure a été provoquée par le choc résultant de l'enfoncement de la roue gauche dans une cavité du terrain.

La rupture de ce tube a provoqué l'affaissement du train, le pivotement du moteur gauche et la déformation des principaux éléments de fixation.

Le longeron avant côté droit est intact; le côté gauche de ce longeron présente deux cassures à des endroits se situant respectivement à 12 cm et 60 cm du bâti moteur coté fuselage.

L'extrémité du longeron est pliée à 90° à 15 cm du bâti moteur. Le hauban arrière du plan central est plié suivant un angle d'environ 120°.

Ces avaries ont été causées par l'affaissement du train gauche.

MOTEUR GAUCHE - LONGERON PLAN CENTRAL PLIE SUITE AFFAISEMENT TRAIN
GAUCHE

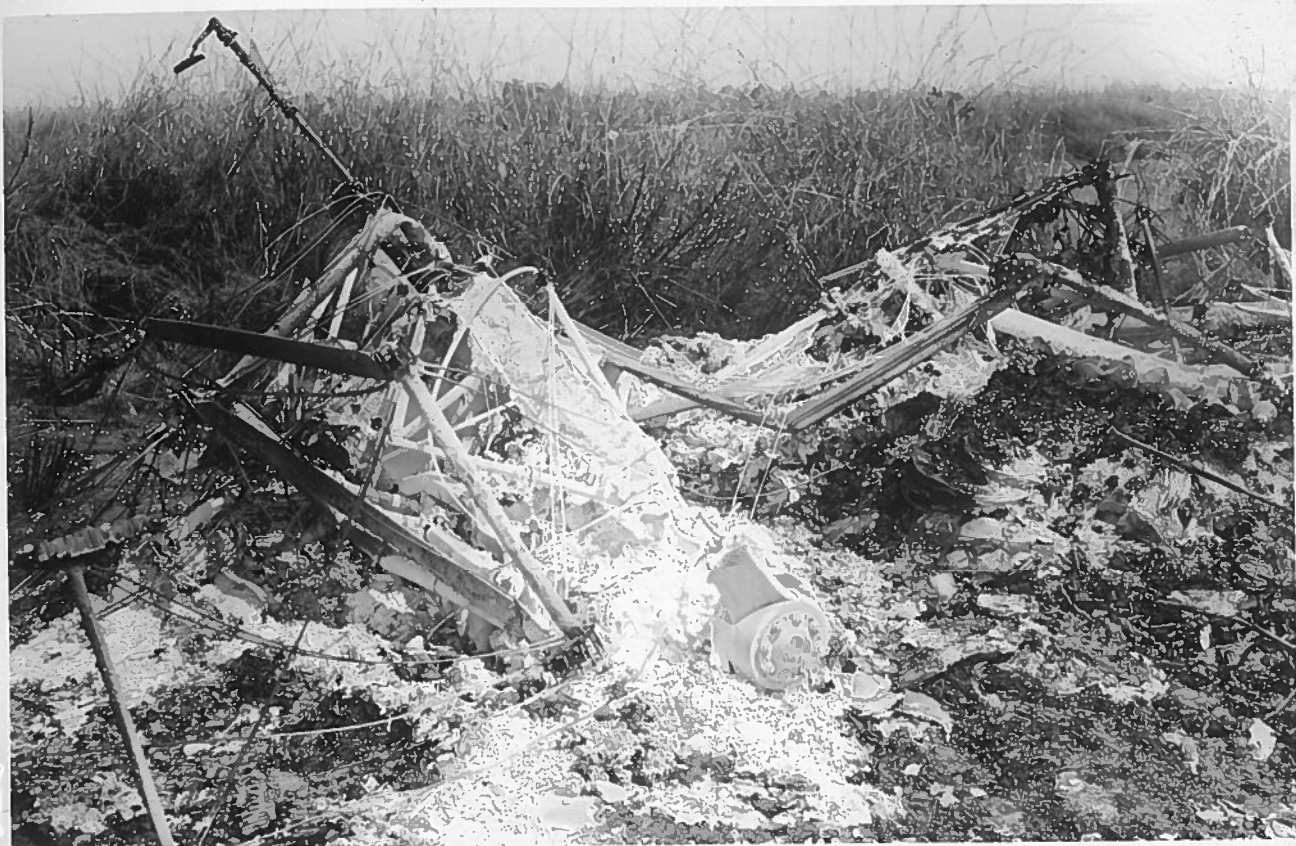
MEME VUE SOUS UN AUTRE ANGLE

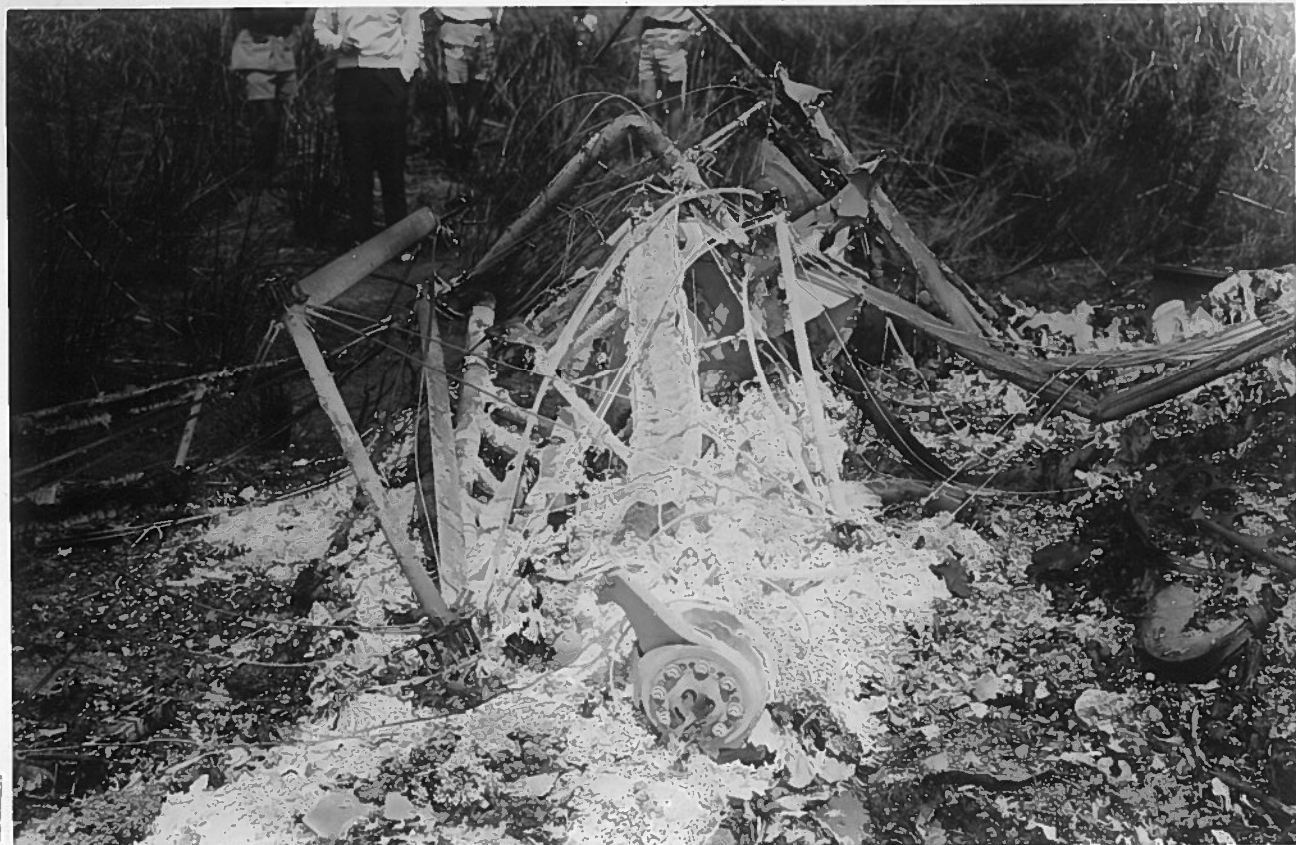
L'épave est complètement carbonisée et repose avec le ventre du fuselage à plat sur le sol; le moteur gauche a pivoté lors de l'arrachement du train gauche et est orienté dans le sens opposé à la direction de vol. Les traces de roulement au sol sont nettement visibles de même que le trou ayant provoqué l'affaissement du train gauche (voir photo en annexe).

VUE GENERALE DE L'EPAVE

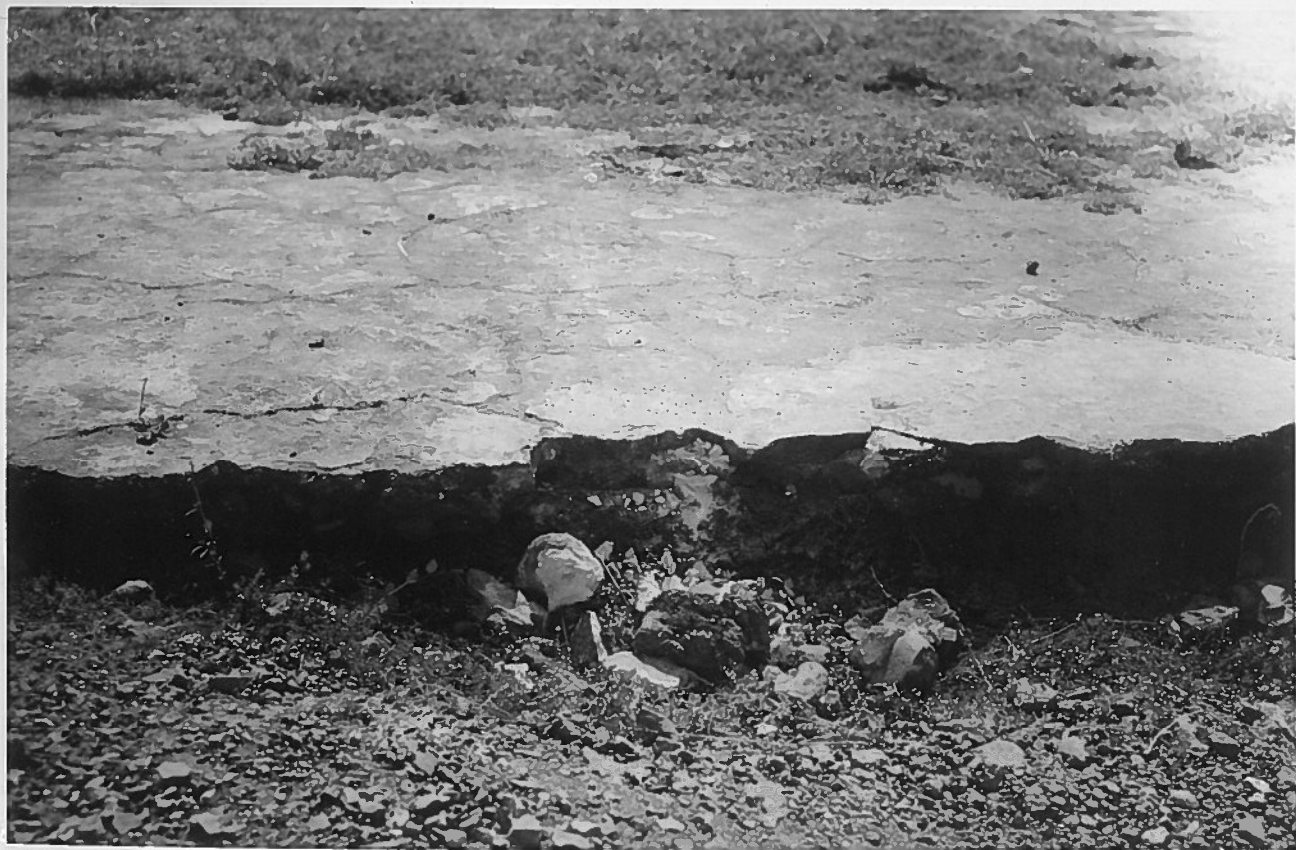
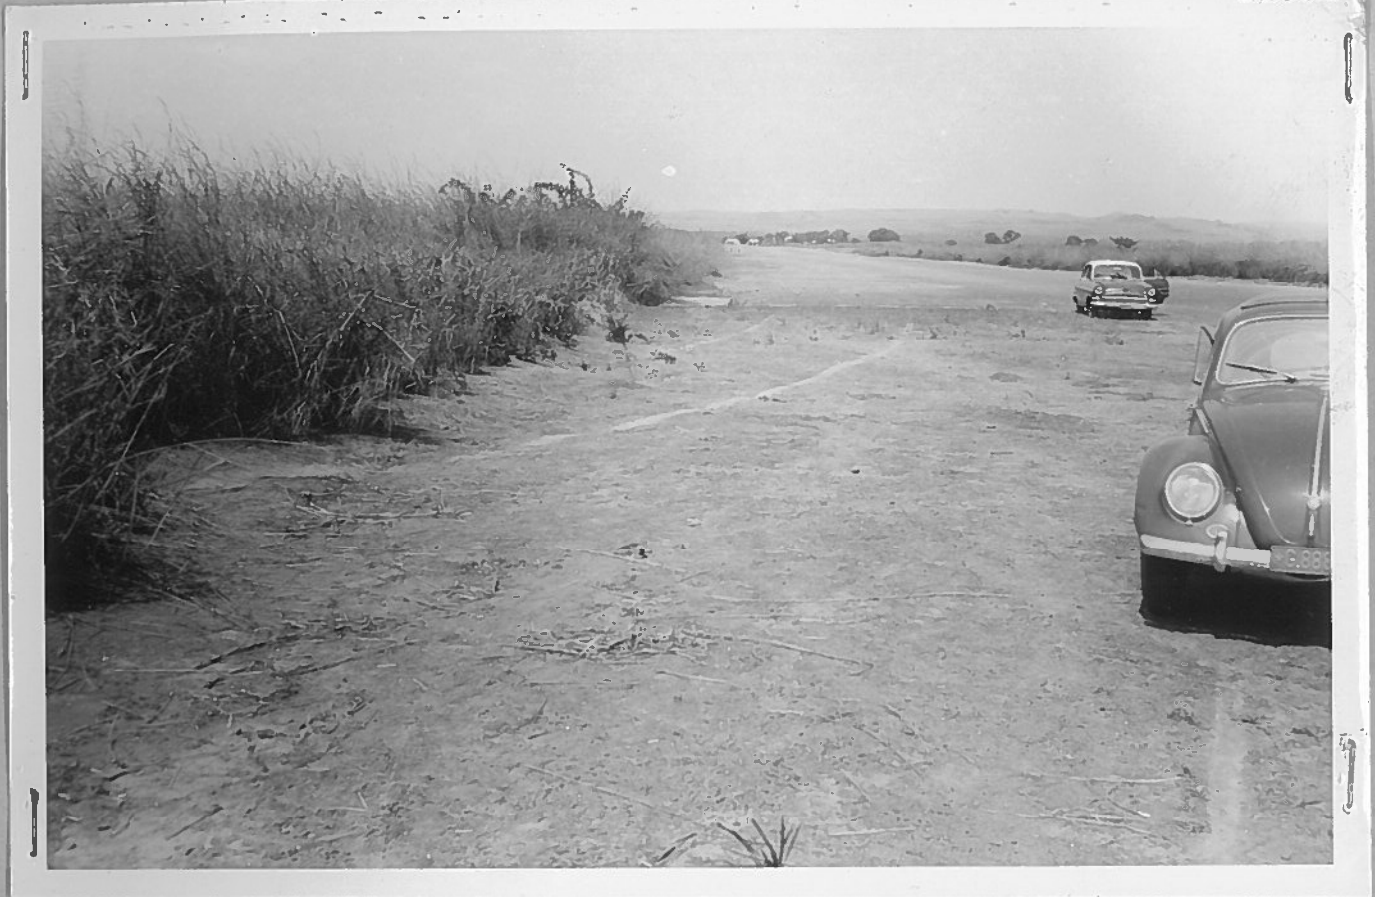
Malgré le choc, l'avion a gardé son orientation pendant quelques mètres puis décrivant une légère course a quitté la piste pour s'engager dans le dégagement longitudinal herbeux.

Après avoir roulé 62 mètres au-delà du seuil de piste la roue gauche s'est enfoncée dans une cavité du sol provoquant de ce fait l'affaissement du train gauche et de là la mise en pylône de l'avion.

TRAJECTOIRE DE L'AVION AU SOL AVANT DE RENTRER DANS LA ZONE HER-
BEUSE

IDEM.
