RAPPORT D'ENQUETE ETABLI SUITE A  
L'ACCIDENT SURVENU A L'AERODROME  
DE BRUXELLES (HAREN) A L'AVION  
JUNKERS JU 52 IMMATRICULE OO-AUA  
LE 14 MARS 1939

**CELLULE D'ENQUETES  
D'ACCIDENTS  
ET D'INCIDENT D'AVIATION**

**ENQUETE RELATIVE A L'ACCIDENT SURVENUE  
A L'AERODROME DE BRUXELLES – HAREN  
LE 14 MARS 1939**

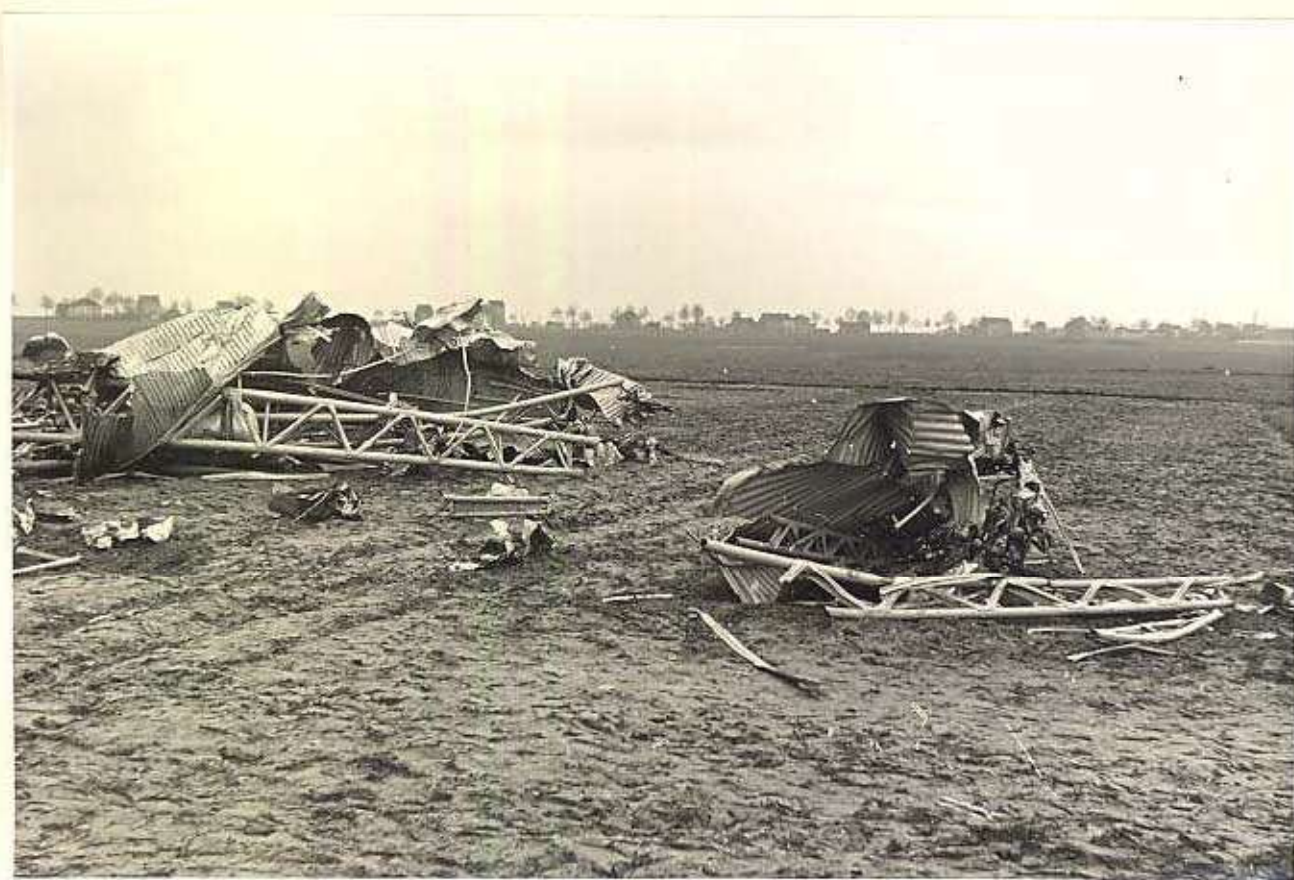
1. Vue prise vers la chaussée de Louvain. - Débris de l'aile gauche

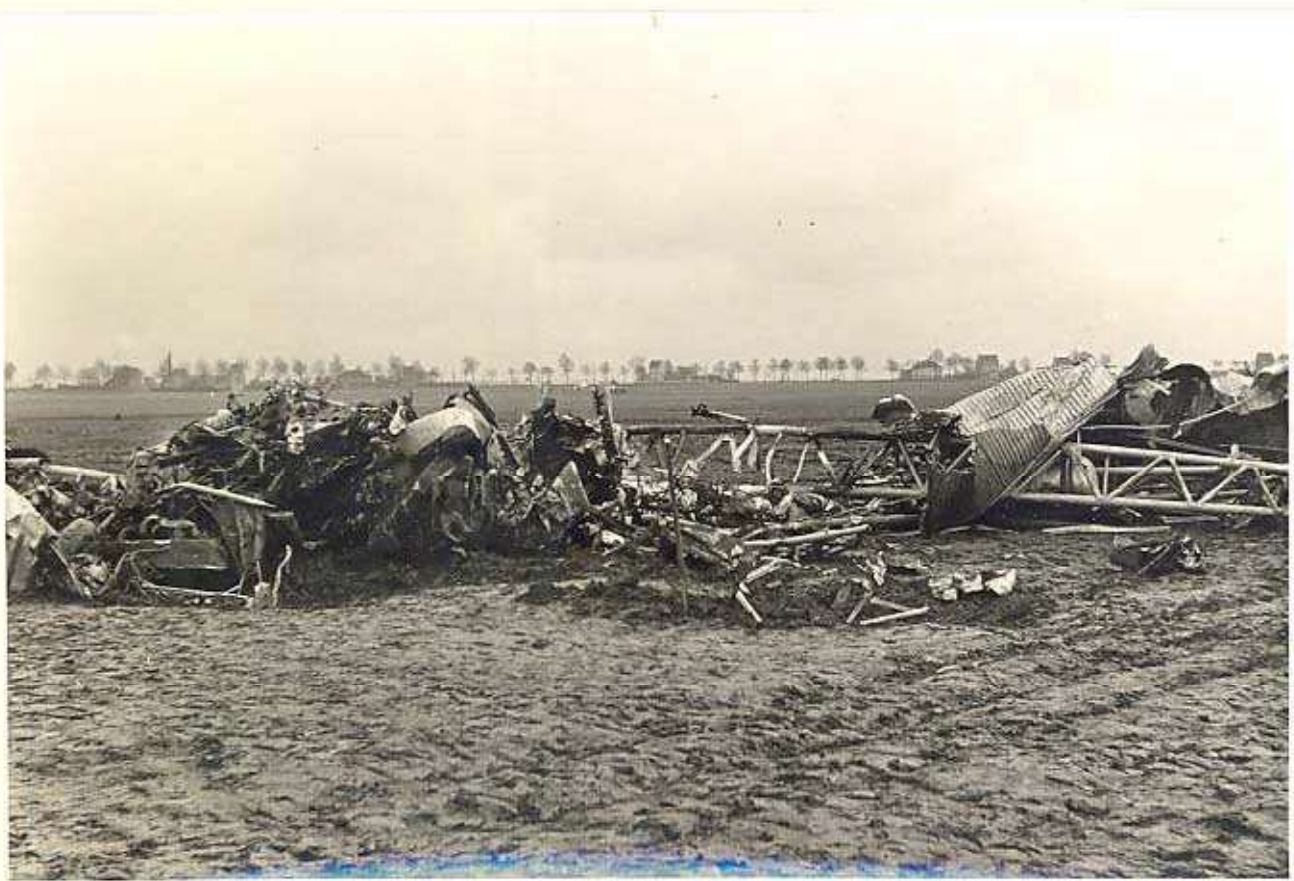
2. Vue prise vers la chaussée de Courmoulin. - Port de pilotage  
et aile gauche.

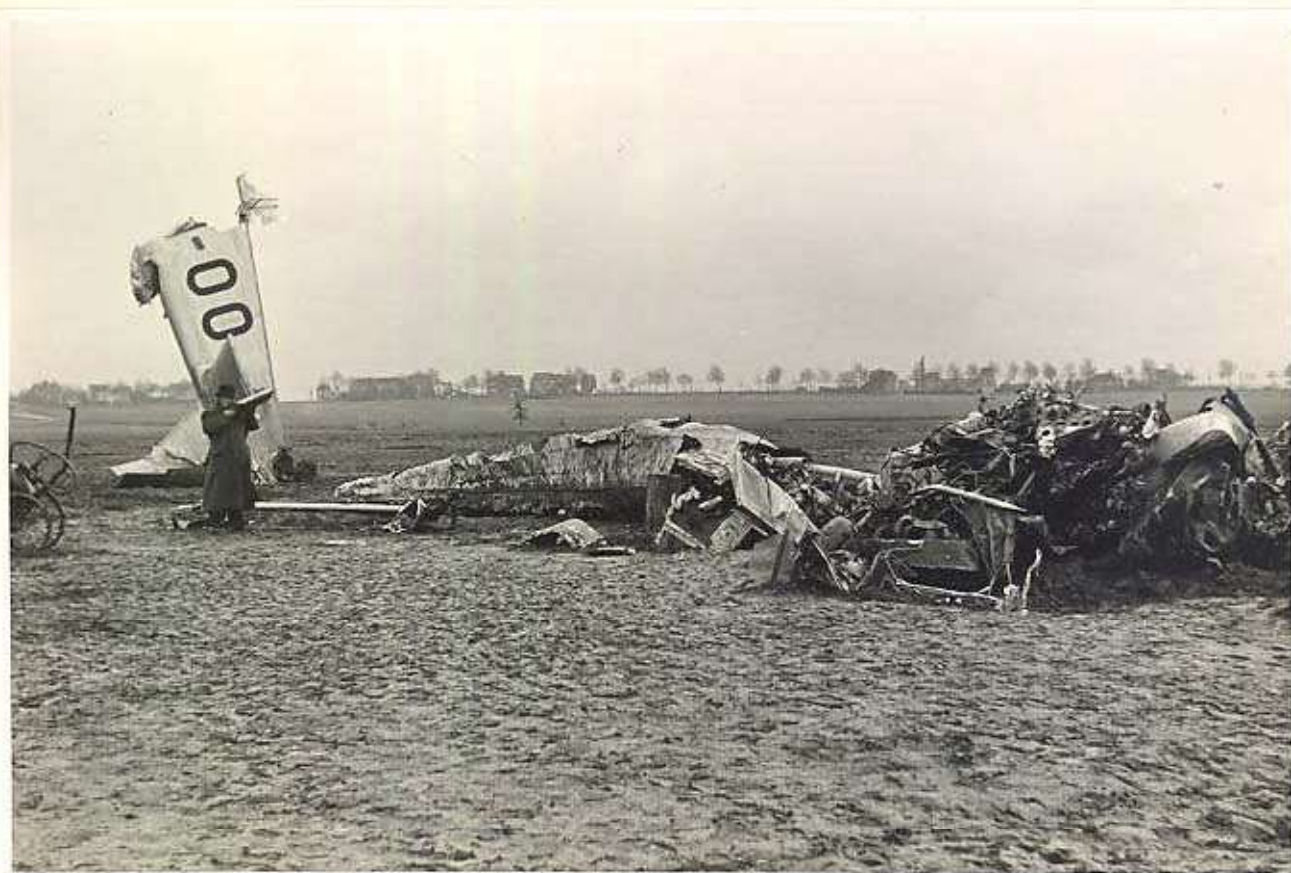
3. Vue prise vers la chaussée de Louvain. - De droite à gauche : partie avant du fuselage; l'aile droite et la partie arrière du fuselage avec les empennages.

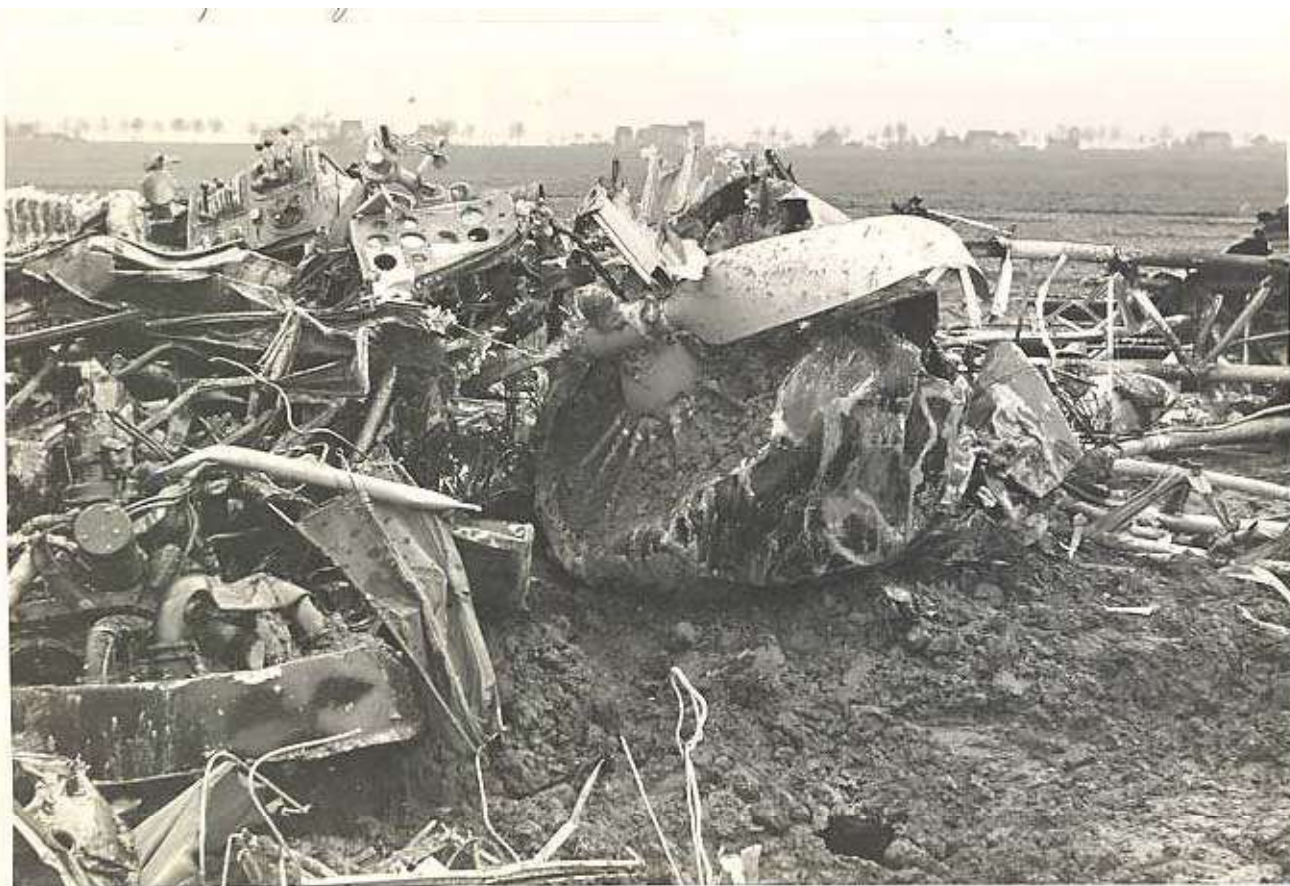
4.- Le moteur lateral gauche.

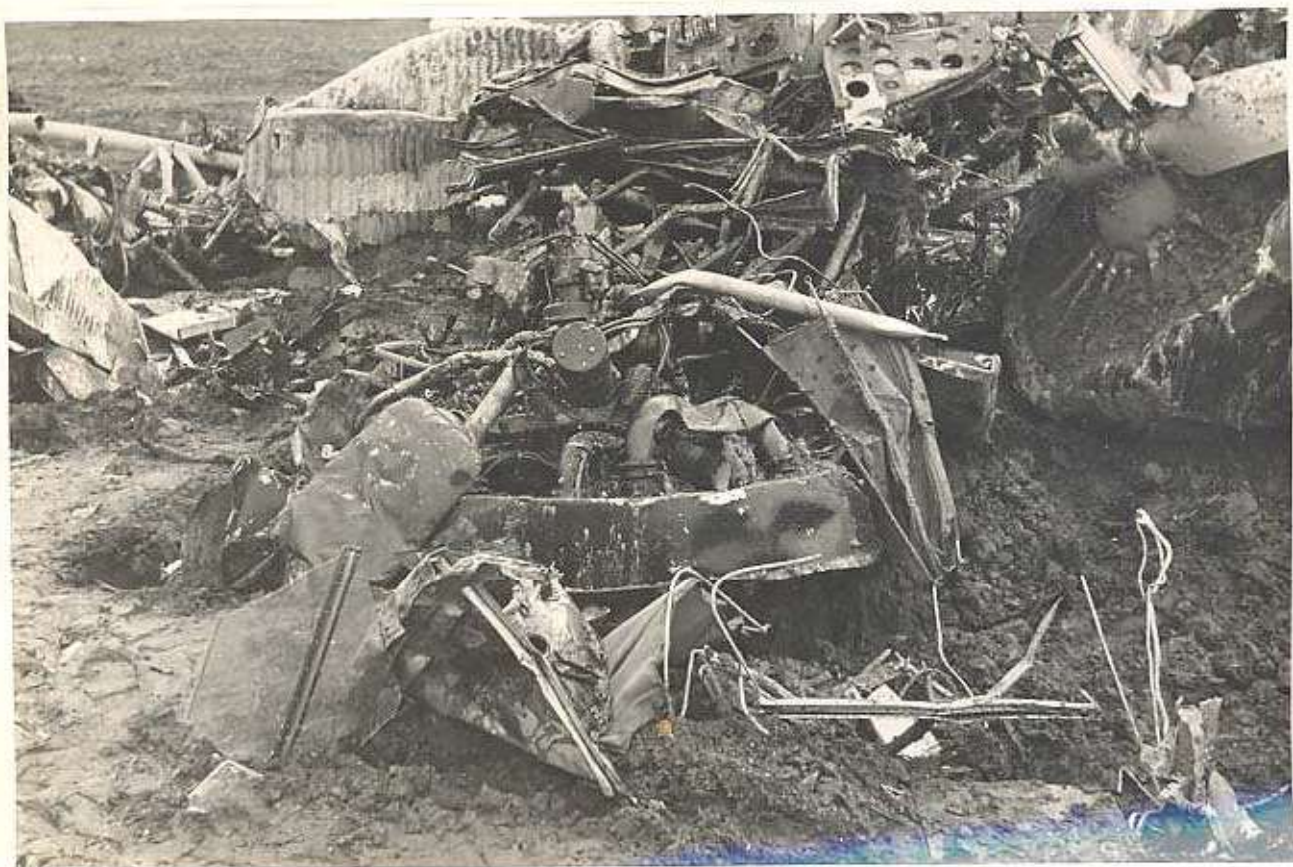
5. Le moteur central ; derrière, les débris du poste de pilotage

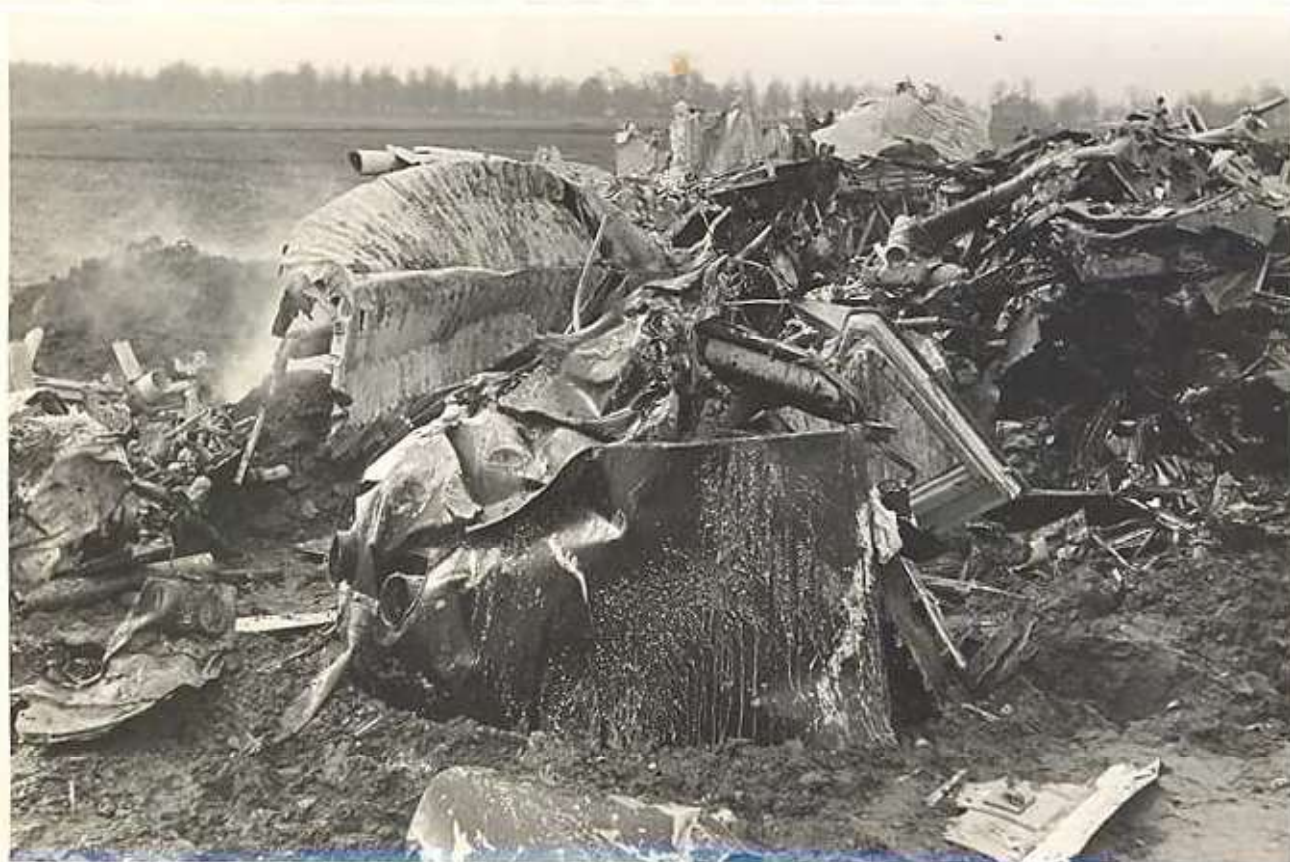
6. Le moteur latéral droit.

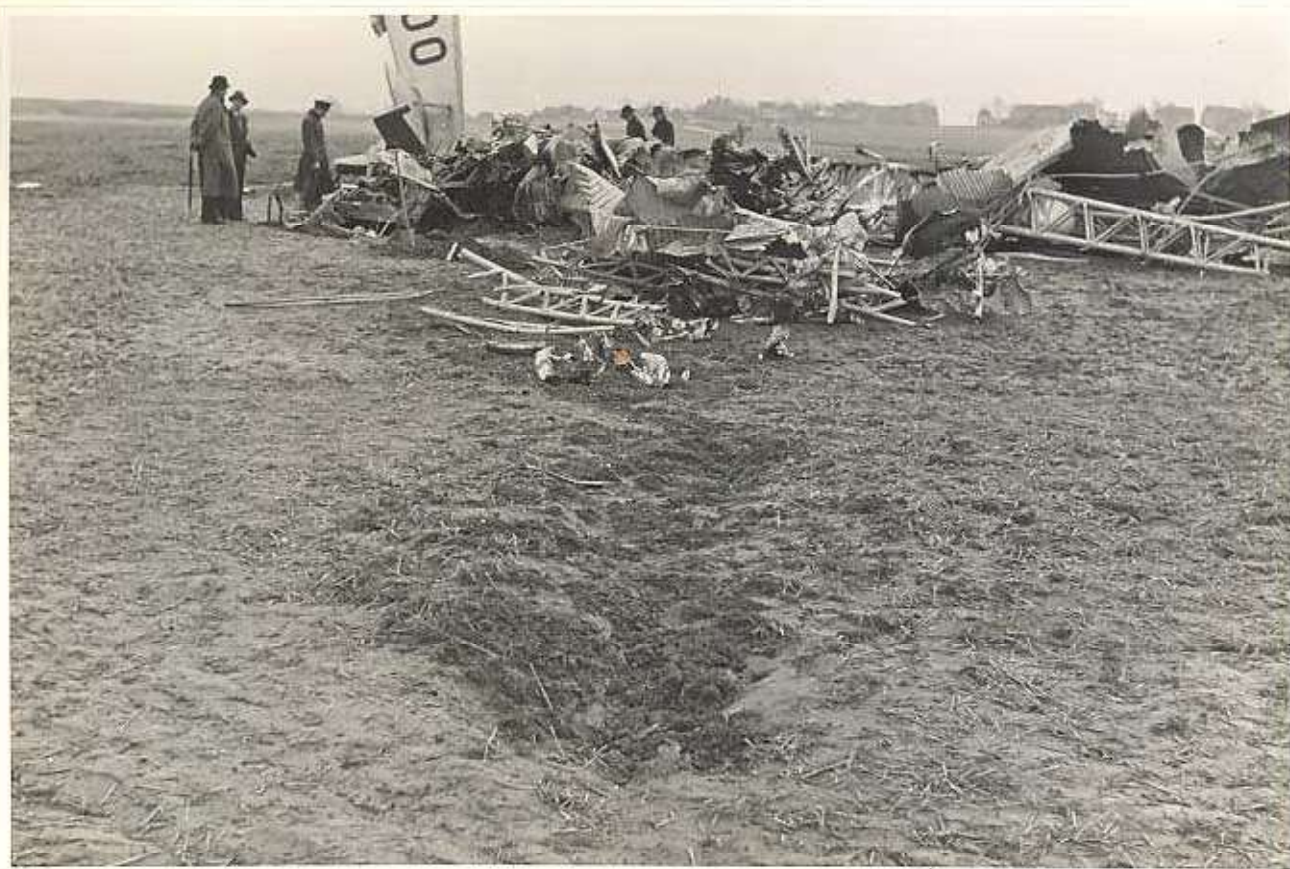
L'avion qui n'était qu'à faible hauteur touche tout de suite de l'aile gauche, ce qui tout en en arrachant une extrémité provoque la rotation brusque de l'appareil vers la gauche. Au cours de cette rotation les effets d'inertie brisent le fuselage par flexion latérale et le morceau libéré va se ficher en terre comme le montre les photos (voir annexe II).

f. Empreinte due à la percussion de l'aile gauche

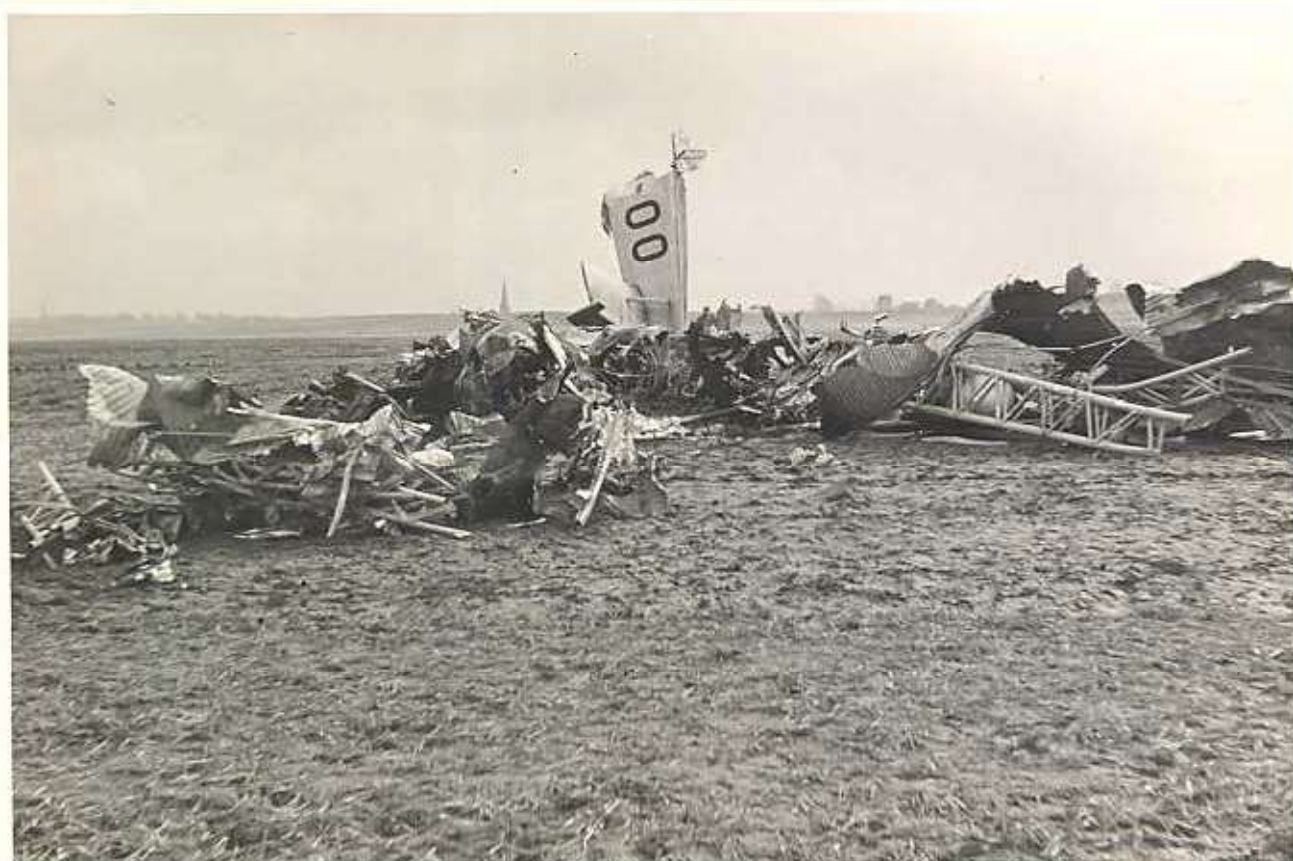
8. Débris de l'aile gauche: à gauche, ceux de l'extrémité détachés par le 1<sup>er</sup> contact avec le sol (photo 7); à droite, la partie de l'aile restée adhérente au fuselage.

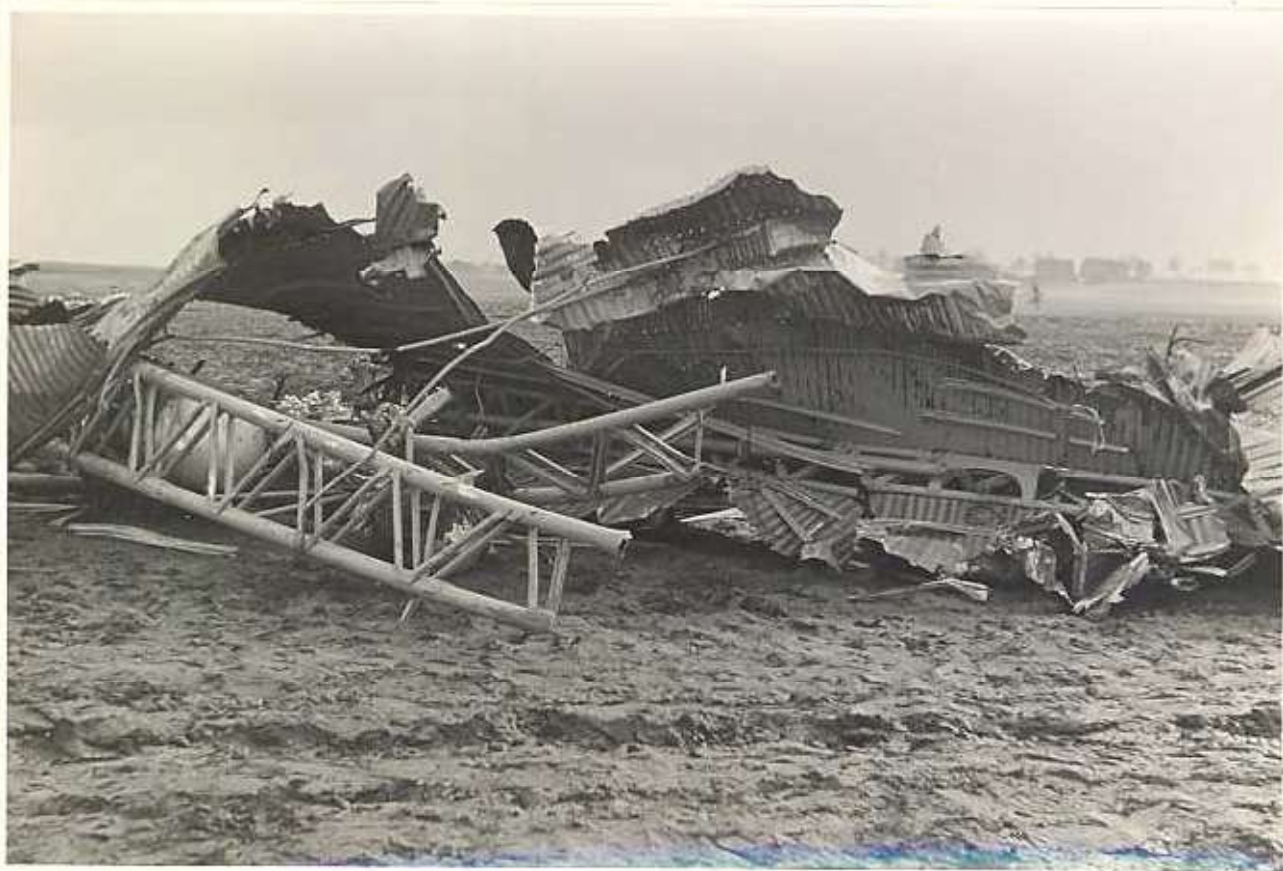
9 - Débris des longerons et du revêtement de l'aile gauche.

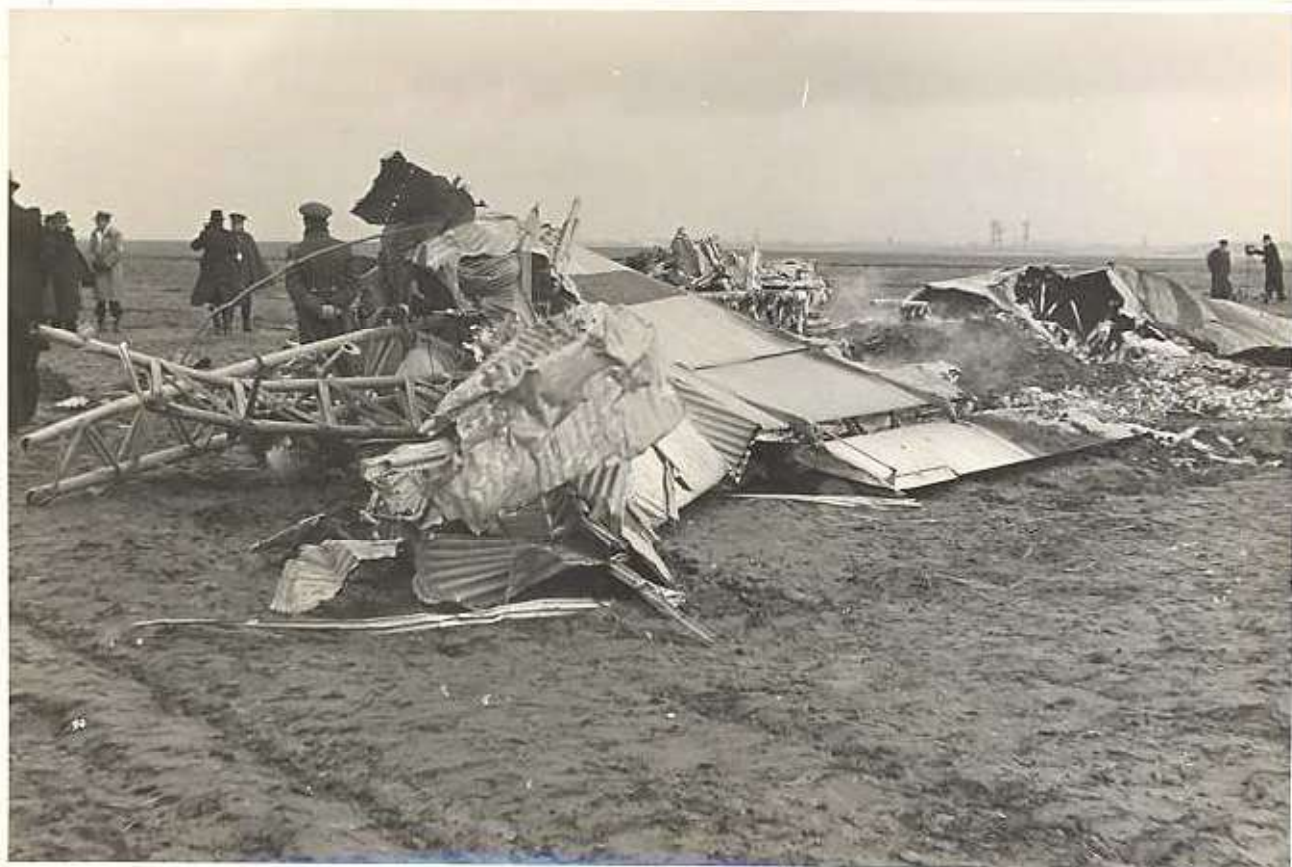
10.-Débris de l'extrémité, l'extra-dos de la partie centrale de l'écue gauche avec volet du dispositif hyperacoustique partiellement calcinés.

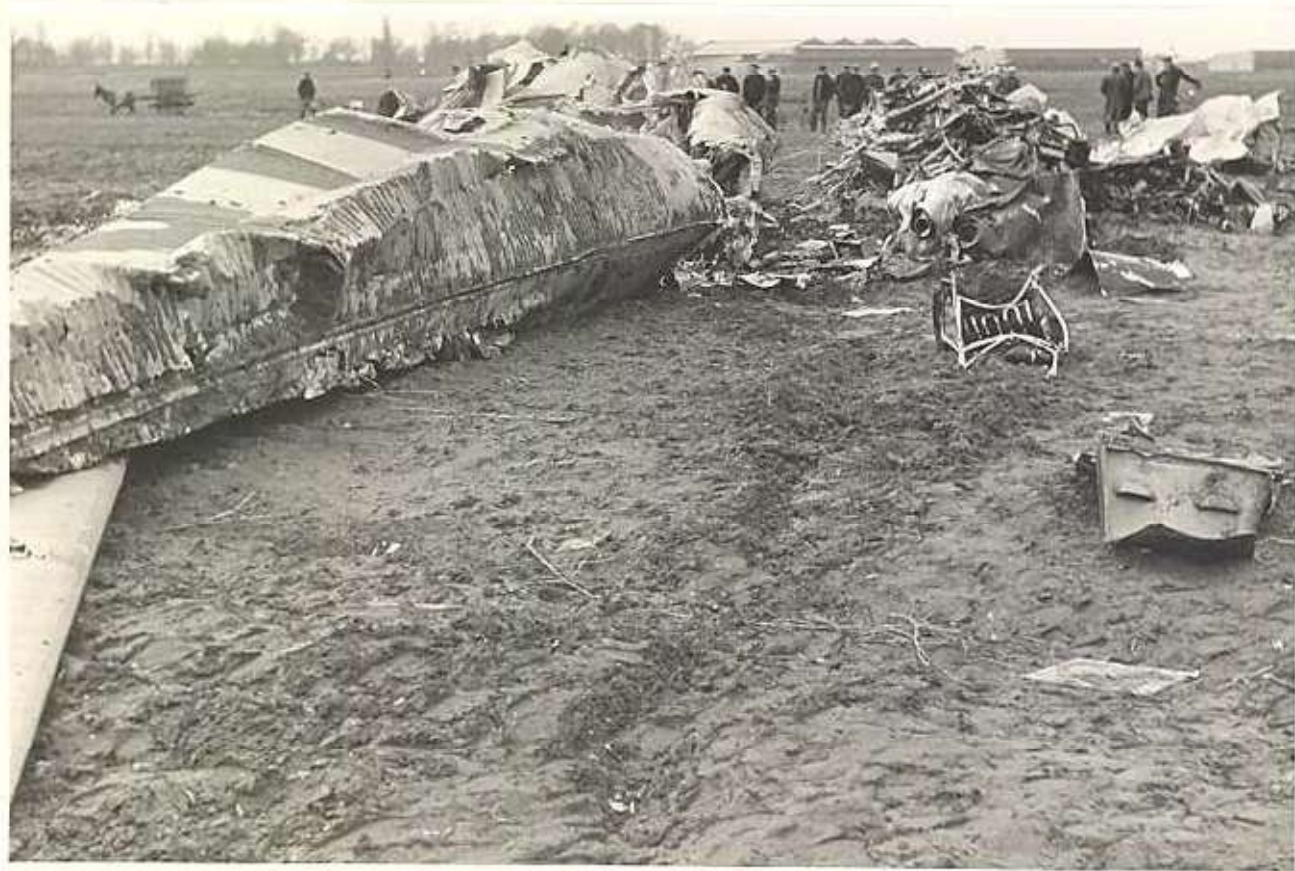
Ce qui reste de l'avion s'abat en touchant le sol par le moteur central et le train. Ce dernier cède et s'enfonce dans le fuselage, cependant que l'aile droite touche le sol par son bord d'attaque ainsi qu'en font foi les empreintes nettement visibles.

11. Empreinte du bord d'attaque de l'aile droite.

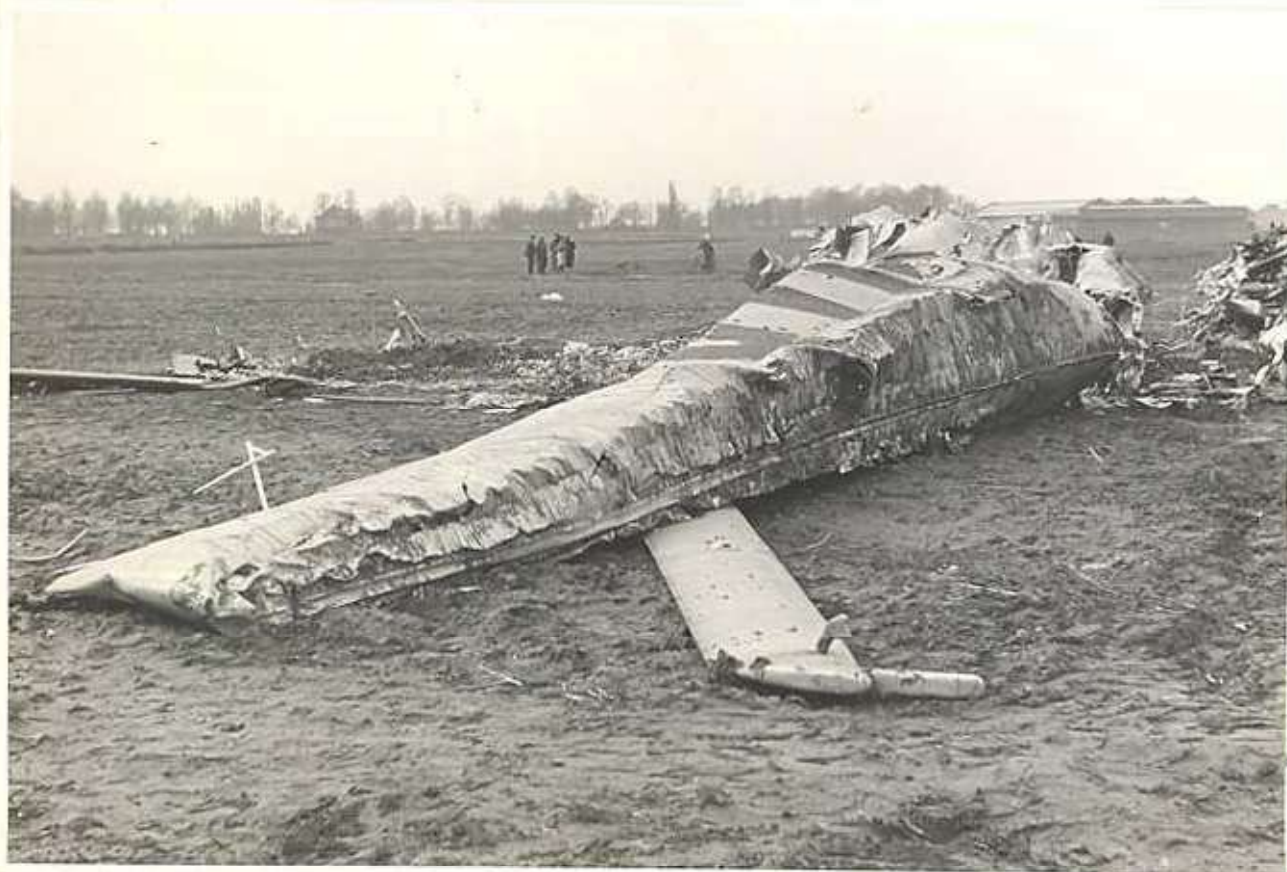
R - Vue de côté de l'aile droite ; à l'avant-plan : l'aileron droit.

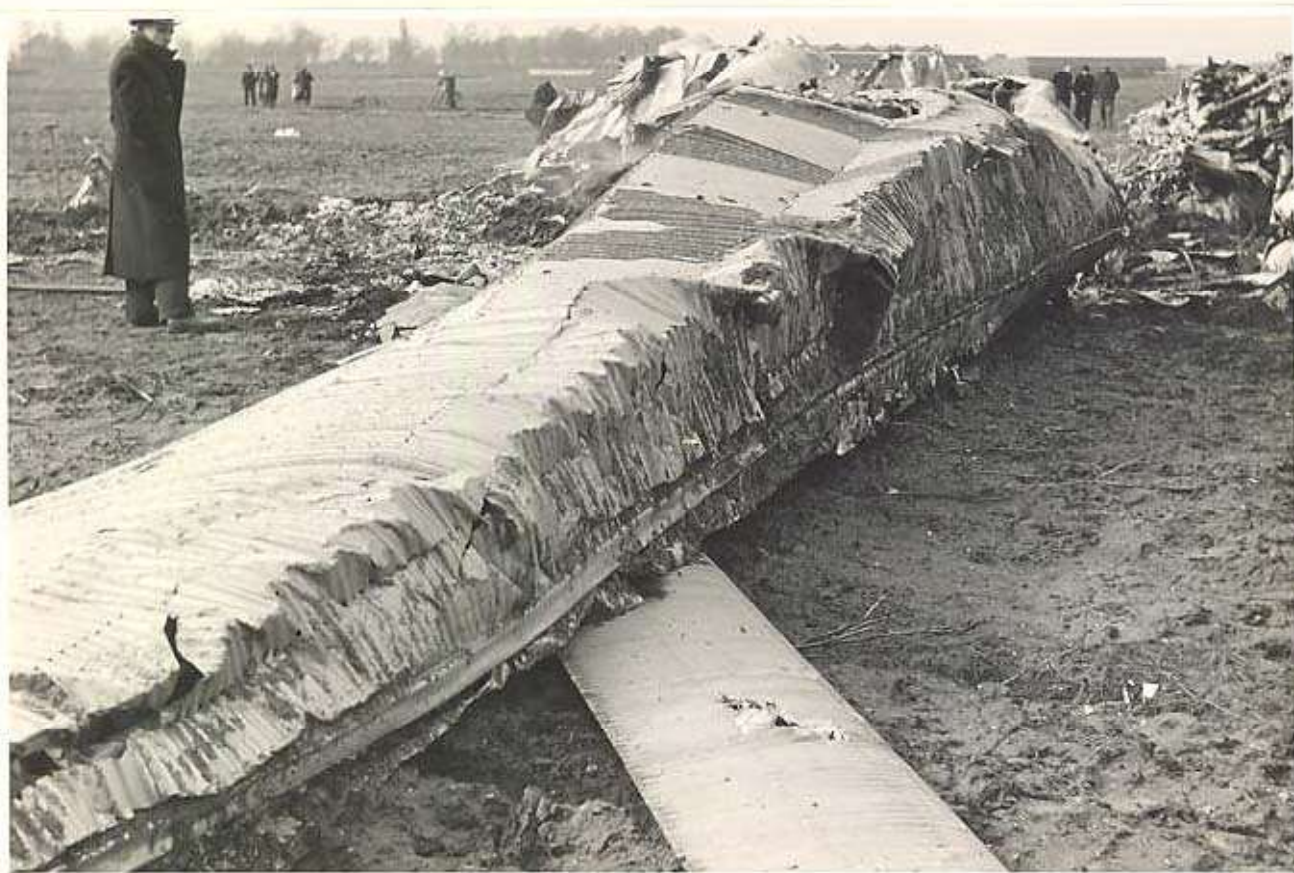
13.- Aplatissement du bord d'attaque de coque droite.

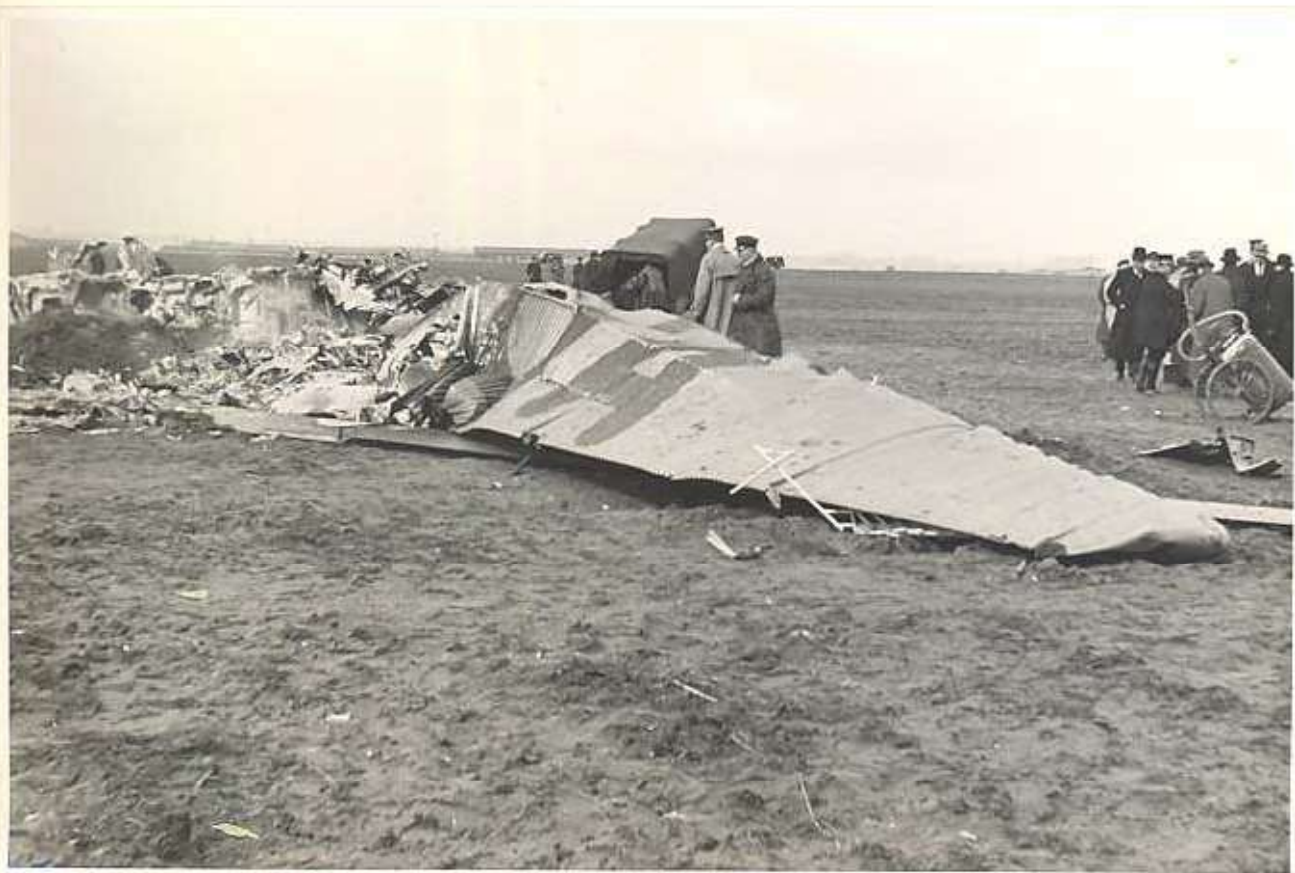
14. - L'entra-dos et le bord de fuite de l'aile droite.

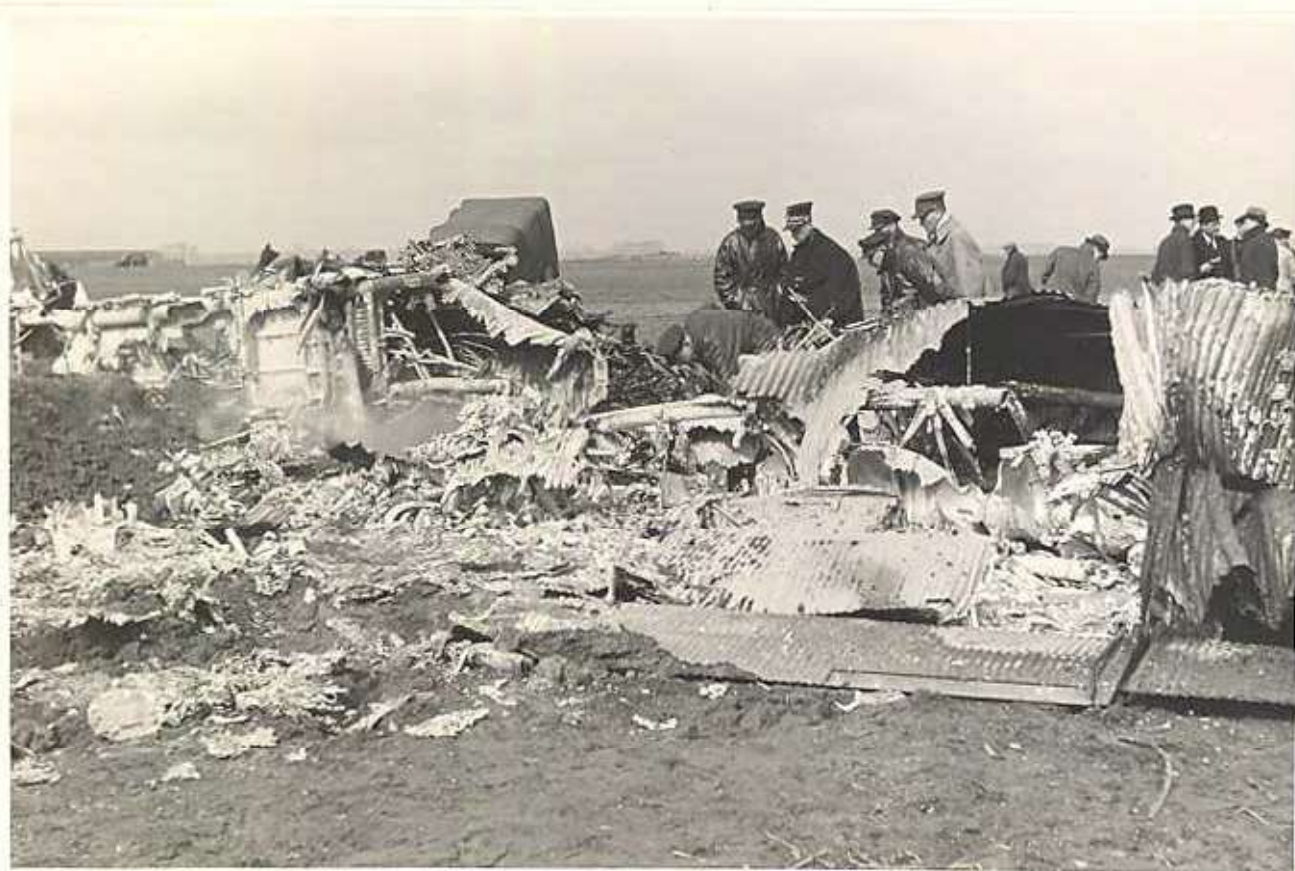
15.- les résidus calcinés de la cabine

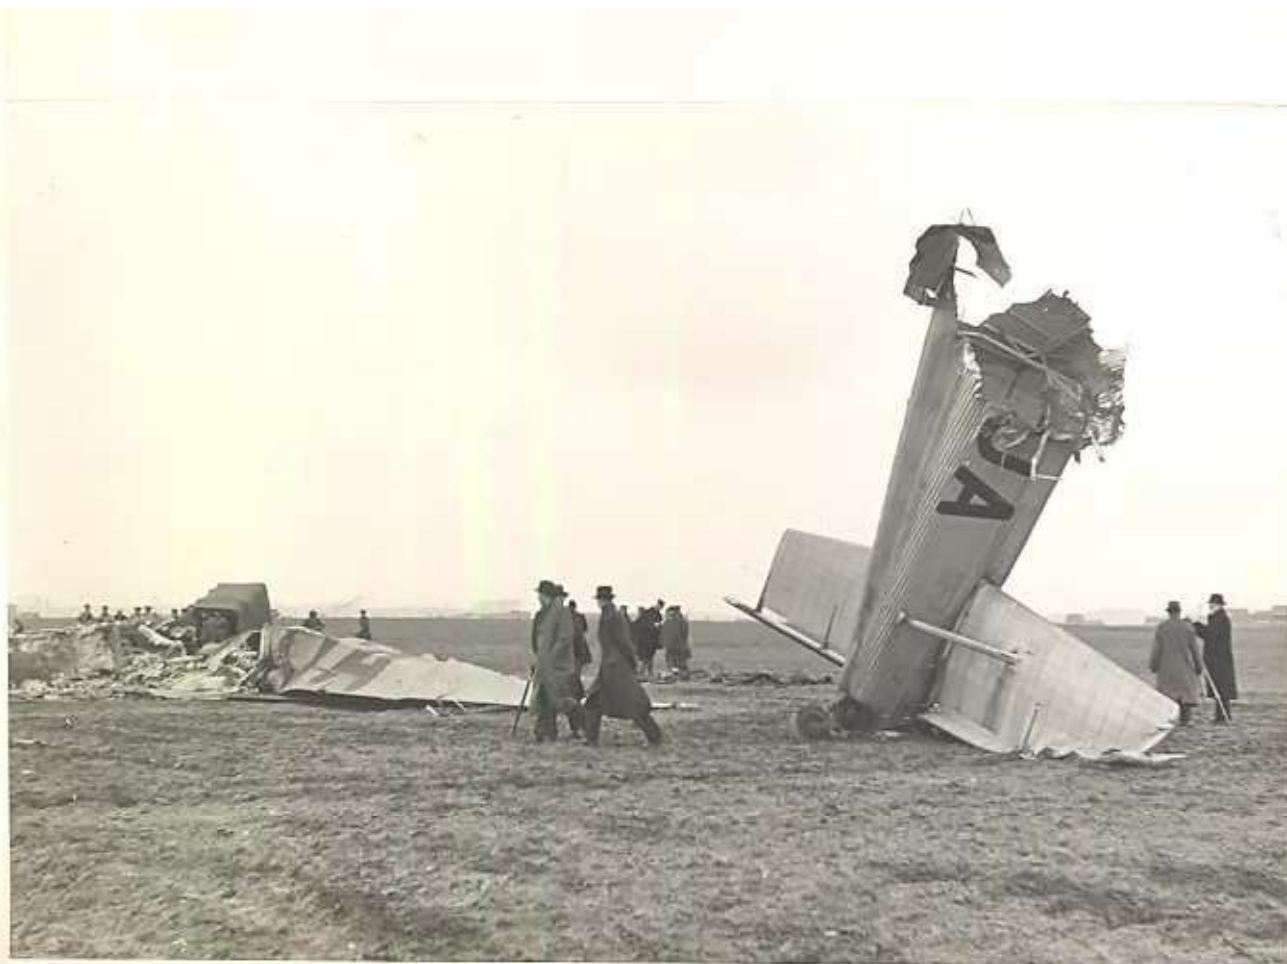
16. A gauche - l'épave ; a droite , l'arrière du fuselage avec les  
embarcations.

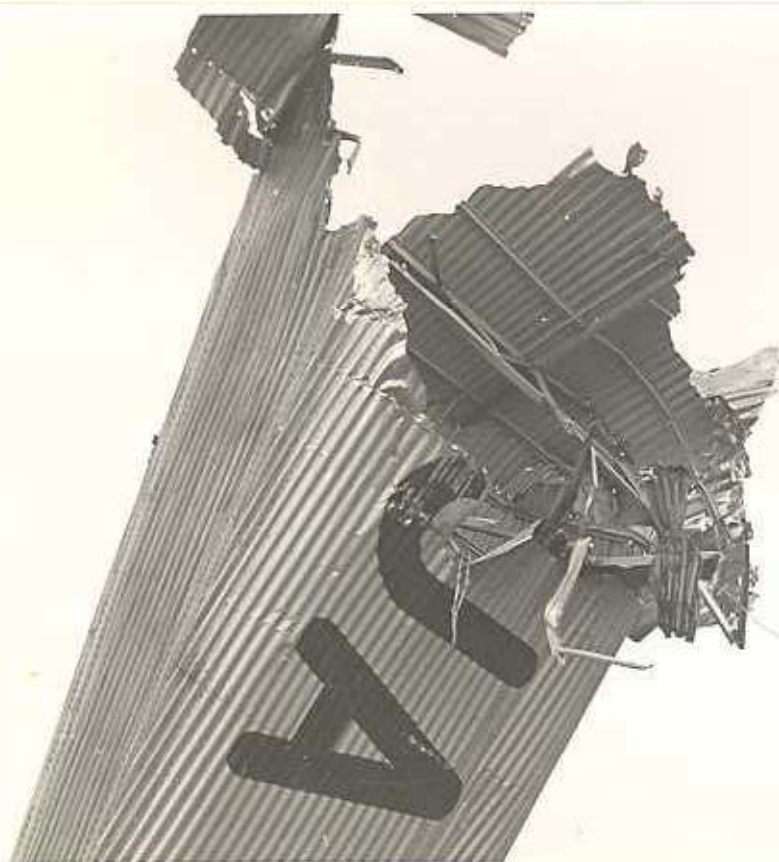
17- Cassure de la partie arrière du fuselage

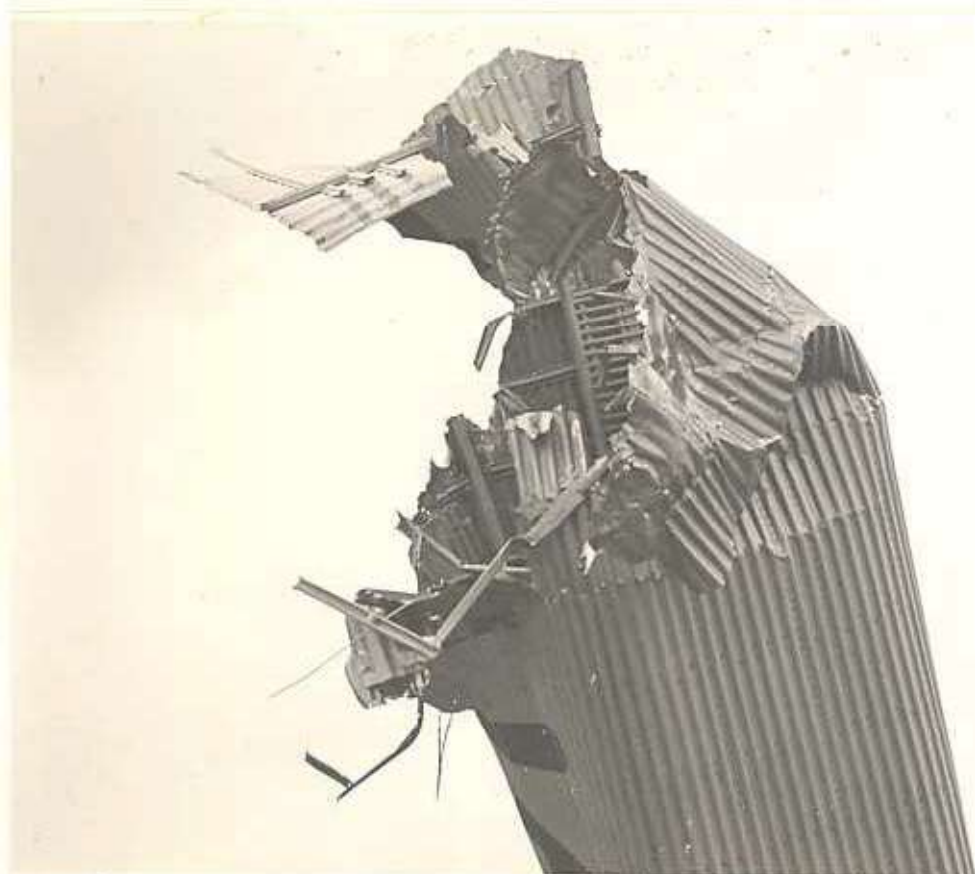
18. - Vue montrant la rupture par flexion du fuselage.
