Rapport relative à l'accident  
survenu à l'avion  
Douglas D.C.3 C47A,  
avec immatriculation OO-CBN à  
IDIOFA (Congo)  
le 4 février 1952

**CELLULE D'ENQUETES  
D'ACCIDENTS  
ET D'INCIDENT D'AVIATION**

RAPPORT ADMINISTRATIF D'ENQUETE TECHNIQUE RELATIVE A L'ACCIDENT  
DE L'AVION OO-CBN - SABENA EN DATE DU 4 FEVRIER 1952 -

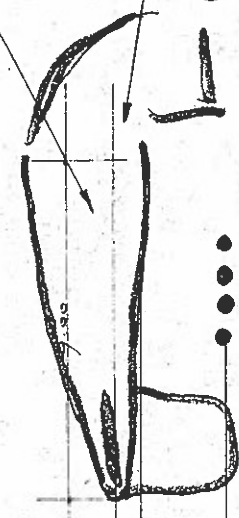
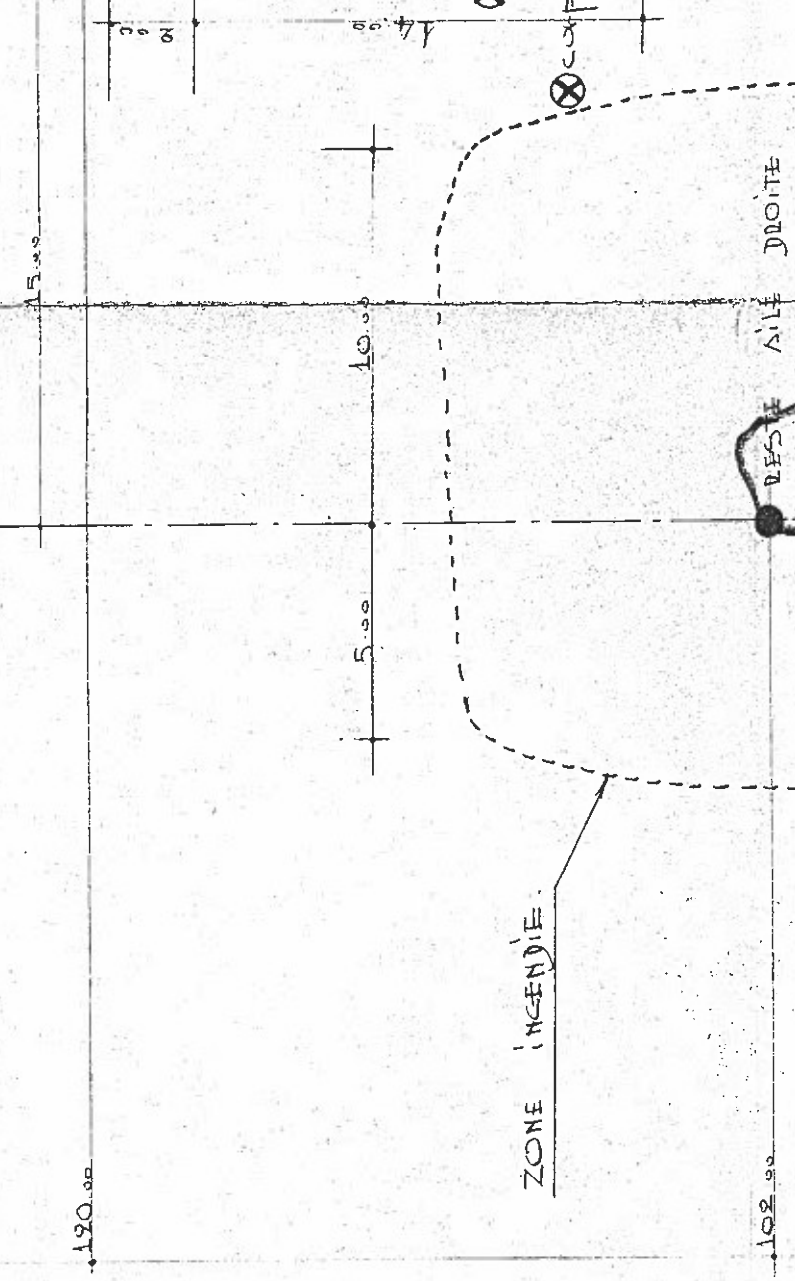
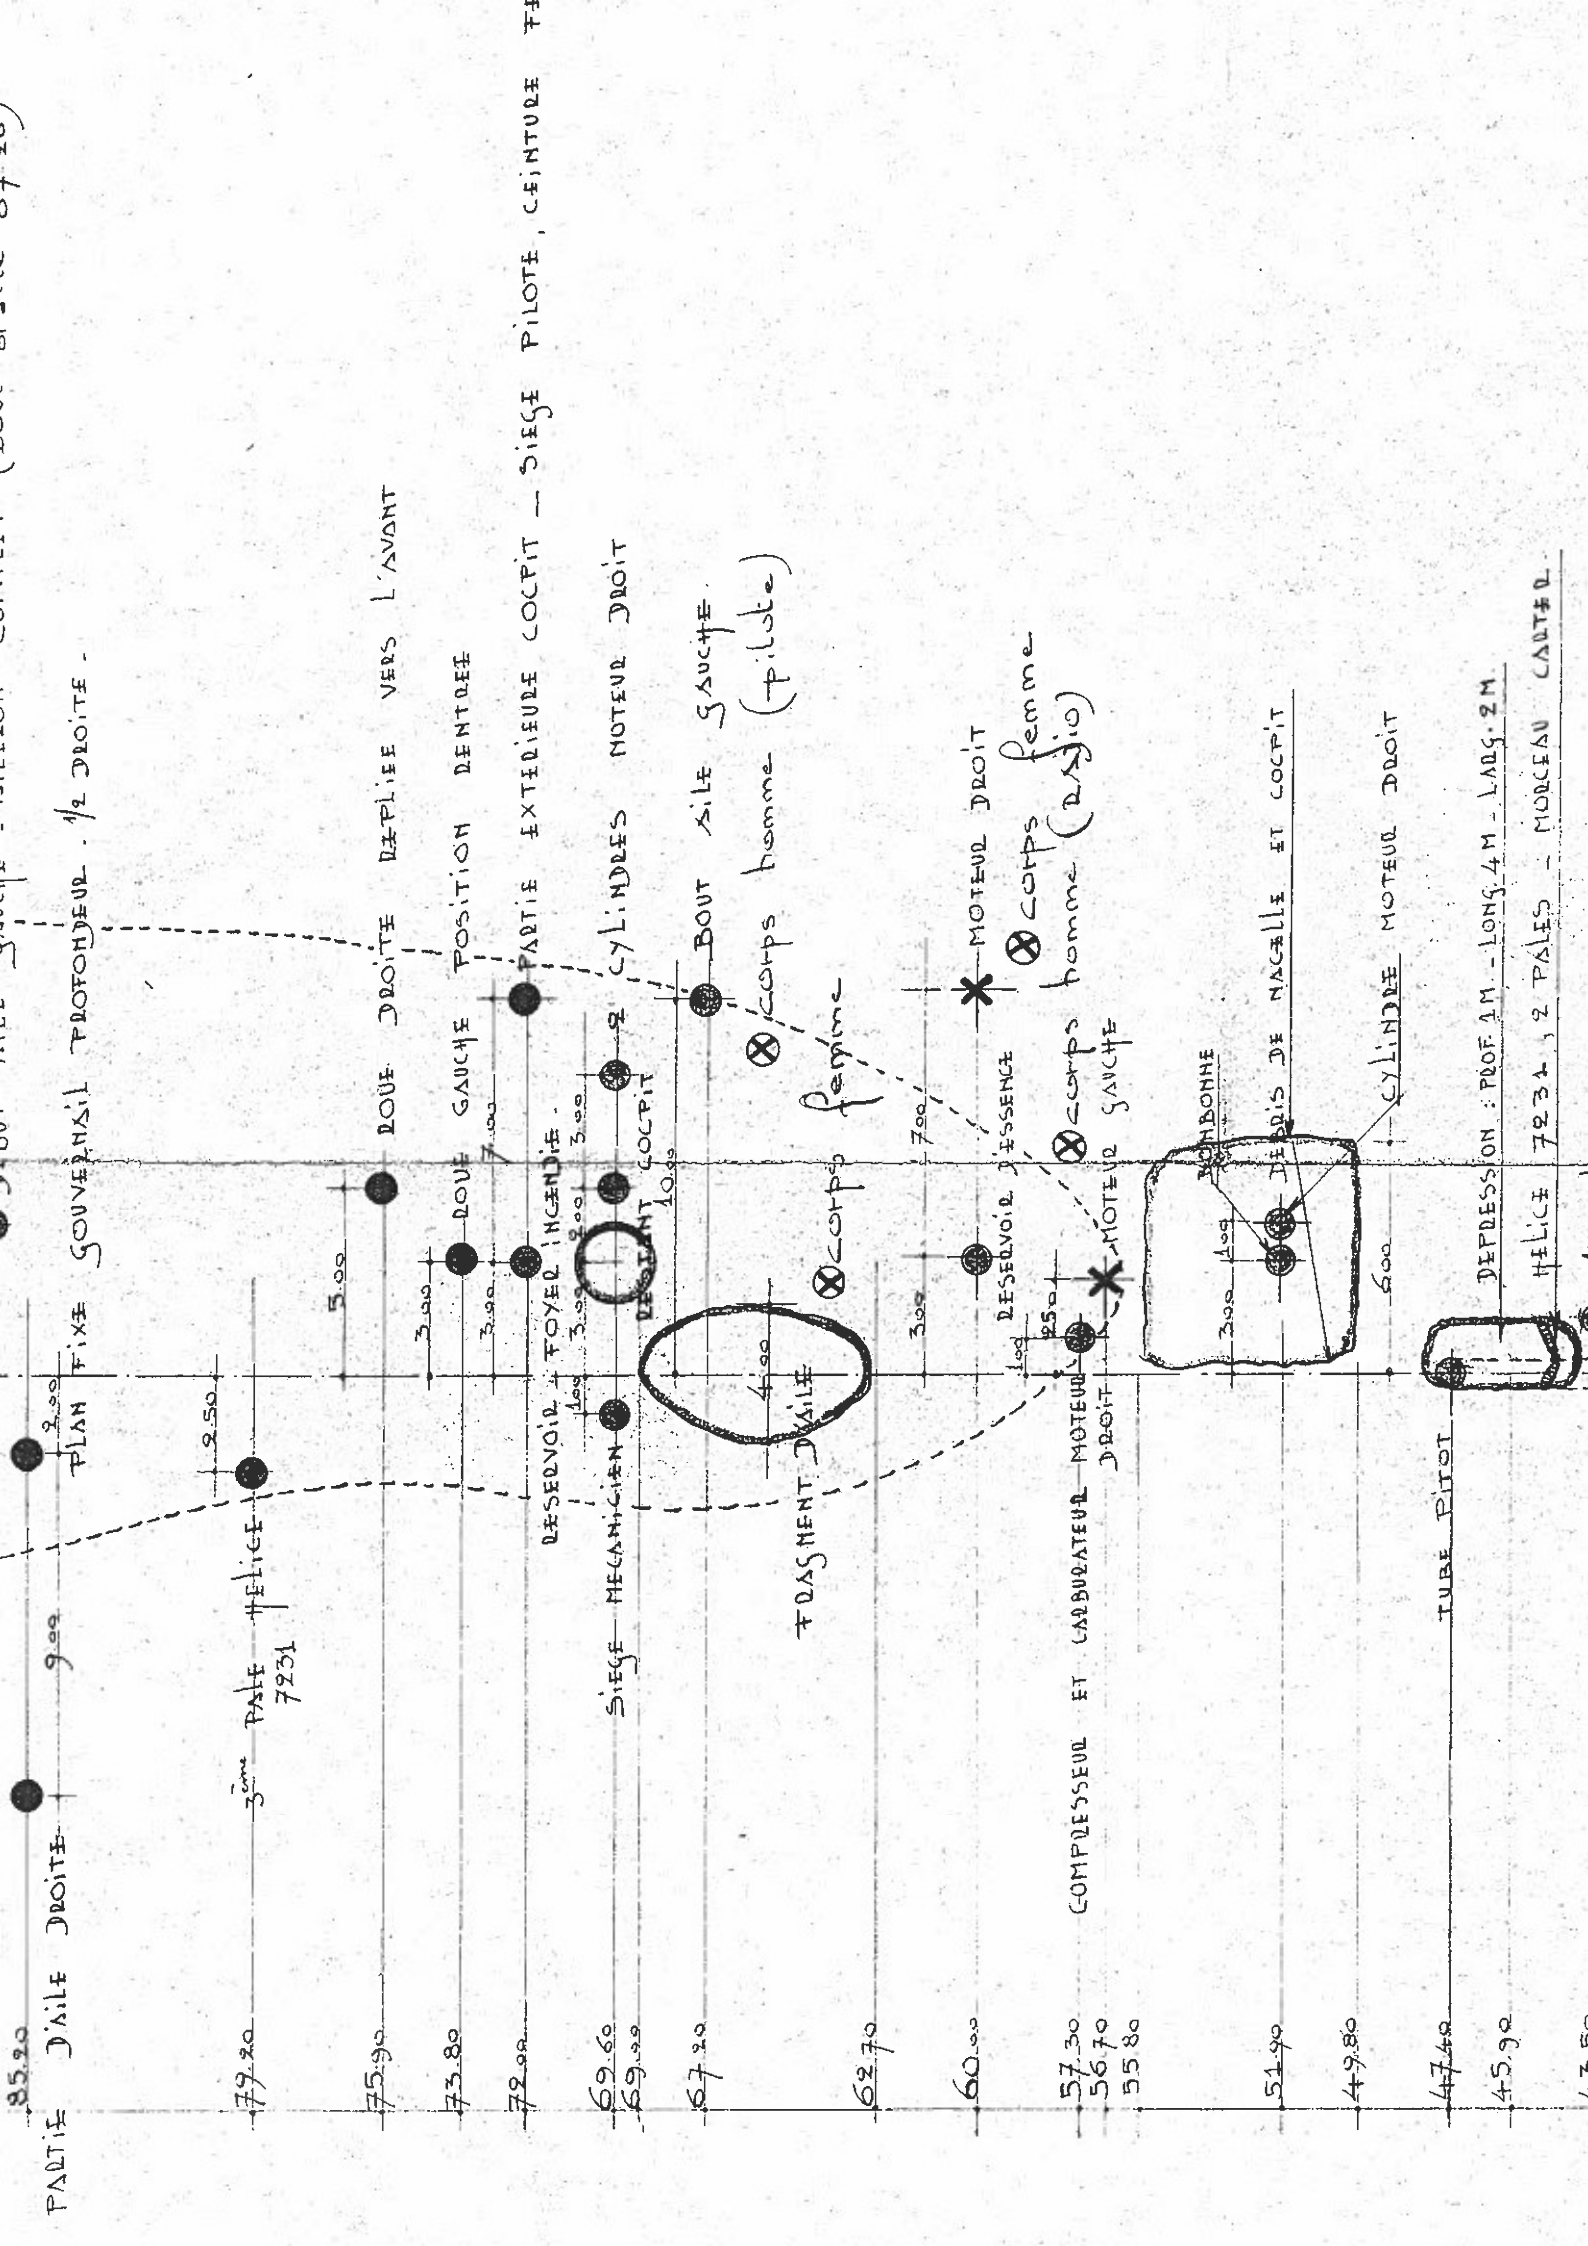
- En annexe ... : Plan des lieux de l'accident -
- L'examen de la disposition des lieux et des traces marquées sur les arbres environnants permet de conclure que l'avion a percuté au sol dans une attitude en piqué (20 à 30°) et sur la tranche (70 à 80°) (aile droite vers le bas) -

- L'aile droite est entrée en contact avec le sol et son extrémité a été broutée.- L'avion a dû pivoter autour de la partie en contact avec le sol et plus rapidement à partir du moment où le moteur droit a percuté suivi du nez et du moteur gauche.- Ceci a entraîné la dislocation de l'appareil. L'ensemble des ailes et de la section centrale fut projeté à 91 m du premier point d'impact dans la direction du mouvement général de l'avion matérialisé par la traînée provoquée dans le sol par l'impact.- Le fuselage s'est rompu.- Ses débris sont éparpillés depuis les débris du cockpit dont les premiers se retrouvent dans la dépression située à 40 m du premier point d'impact jusqu'aux débris de la queue retrouvés à environ 125 m de ce point.-

- L'incendie s'est déclaré immédiatement après l'impact. La zone incendiée est reprise au plan.-

BRINDILLES CASSEES A 1.00M.  
EFFET DE GLISSEMENT SUR  
LES TRONCS.

ZONE INCENDIE.

TRAINÉE PROVOQUÉE DANS LE SOL  
PAR L'IMPACT DE L'APPAREIL

EXTREMITÉ AILERON DROIT. 1/2  
1000  
FRAGMENT D'AILE DROITE.  
200

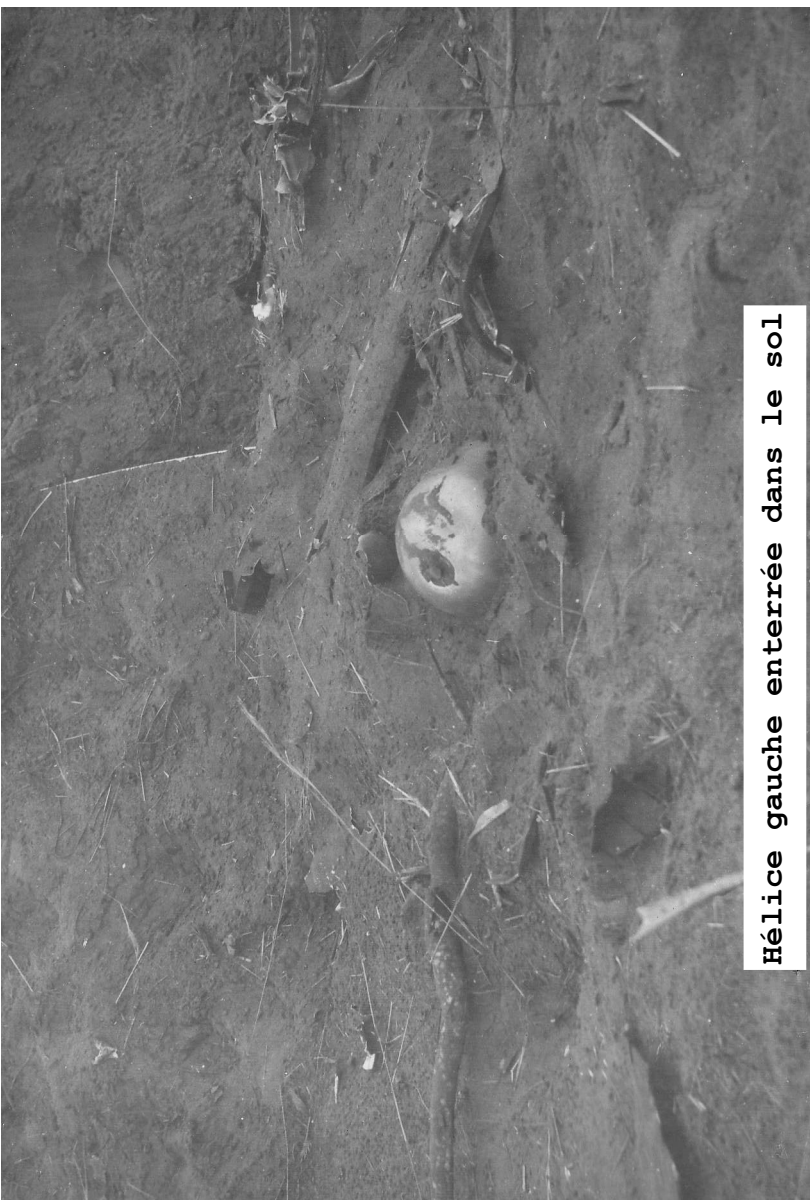
**Hélice gauche enterrée dans le sol**

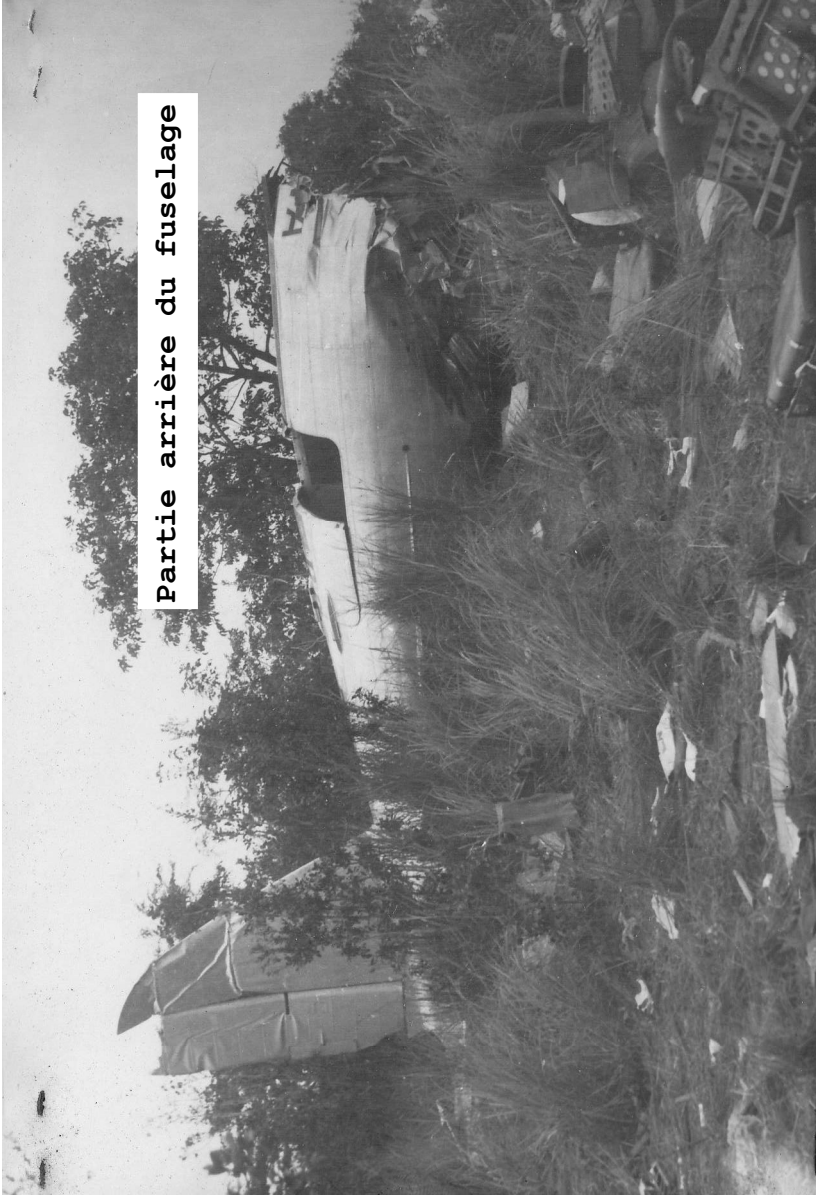
La partie arrière du fuselage s'est rompue aux environs de la 5e traverse en avant de la porte d'entrée et a été retrouvée à 120 m du premier point d'impact.-

Cette partie du fuselage et les empennages sont plus ou moins intacts à l'exception du plan fixe de profondeur droit et de son gouvernail qui ont été cisailés lors de l'impact et endommagés par l'incendie.-

Partie arrière du fuselage

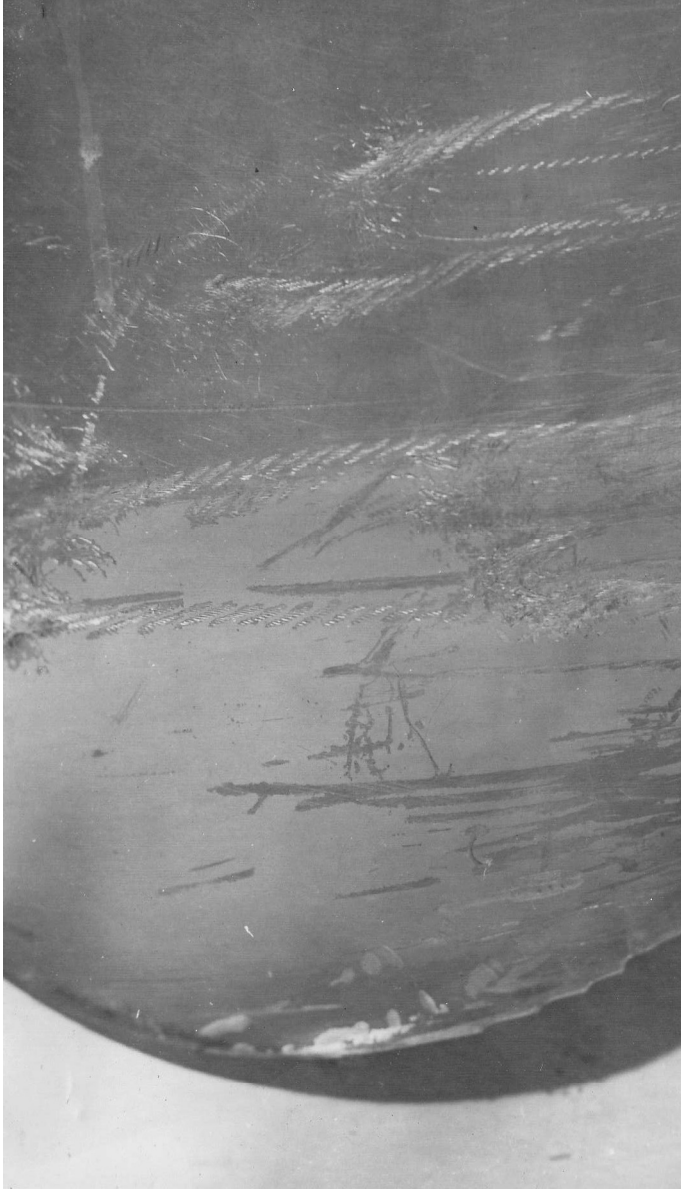
La pale n° 3 porte sur l'extrémité de l'extrados l'empreinte des câbles de commande cisailés dans le couloir central du fuselage ainsi que l'épanouissement de leur point de rupture.-

- L'examen des débris de l'avion montre que tous les câbles de commande de gouvernes ont été cisailés à 3 m 43 en arrière du nez de l'avion par l'hélice droite.-  
Cette conclusion est atteinte par l'examen d'une pale de cette hélice qui porte nettement les empreintes des câbles et celles de l'épanouissement de leurs extrémités à la rupture.-  
Cette hélice a été projetée à cet endroit par suite d'une rupture de l'arbre consécutif à un arrêt brutal du moteur provoqué à l'origine par la rupture d'une oreille du piston n° 6.-  
La cause de l'accident est ainsi nettement établie; le cisaillement des câbles de commande de gouvernes a placé l'avion hors de tout contrôle.-

**élice droite . Pale n°3 Traces des cables de commande sur  
l'extrados de la pale**

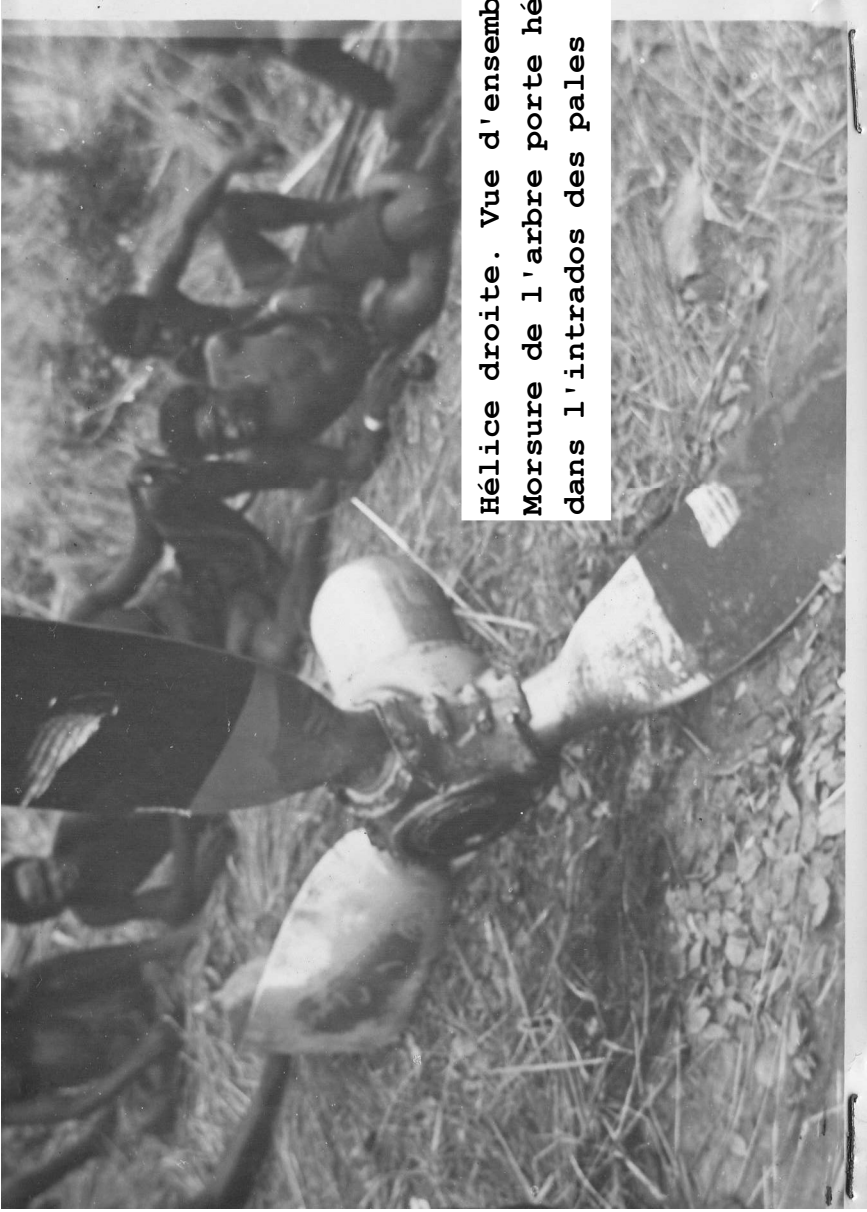
Les trois pales présentent sur l'intrados des traces profondes provoquées par la rotation de l'hélice au contact du moignon de l'arbre dépassant du réducteur après la rupture (voir plan annexé au rapport)

Hélice droite. Vue d'ensembl  
Morsure de l'arbre porte hé  
dans l'intrados des pales

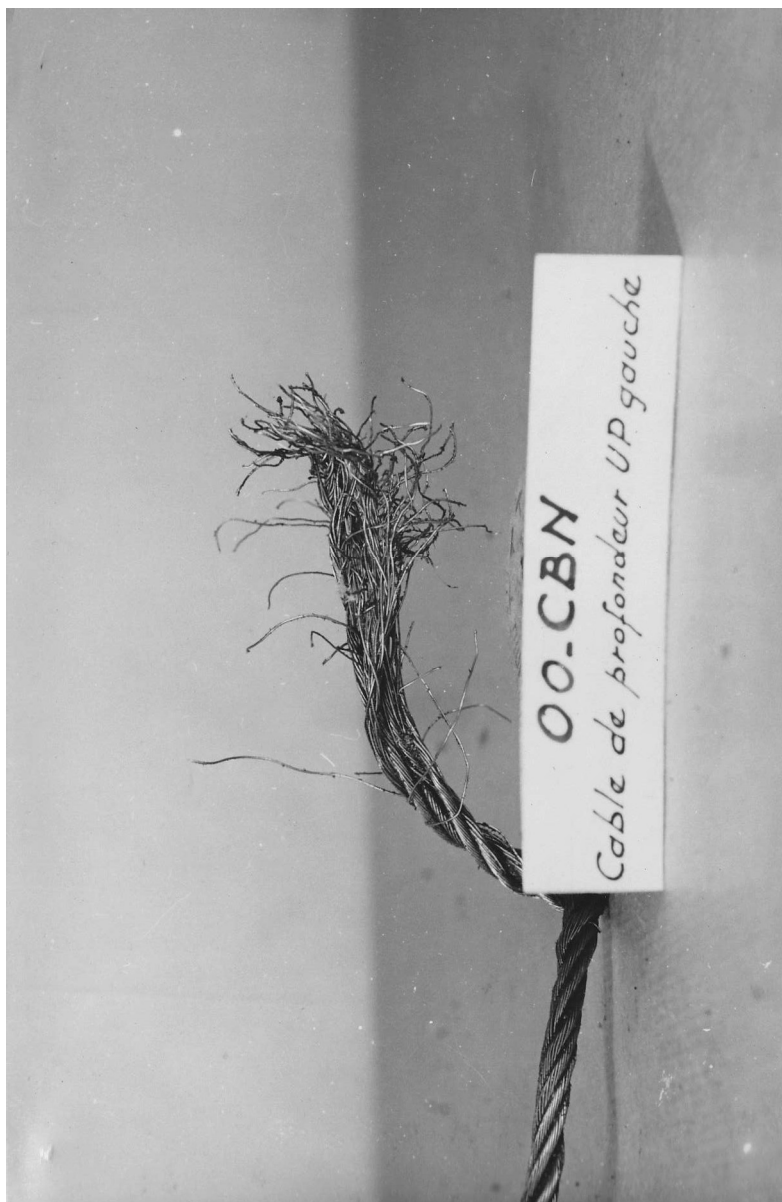
Les quatre câbles de commande de profondeur ont été cisailés à 3 m 43 en arrière du nez.-

*Cable de profondeur UP gauche*

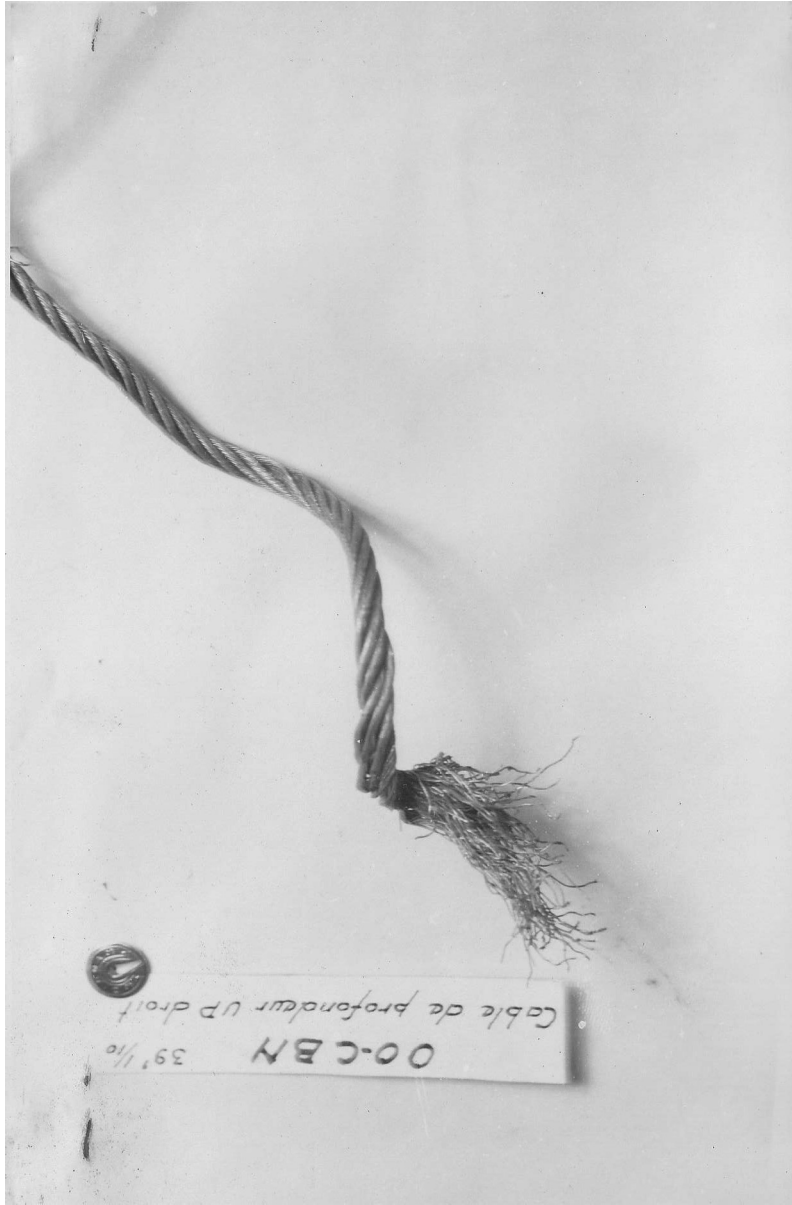
00-CBN  
39' / 10  
Cable de profondeur UP droit

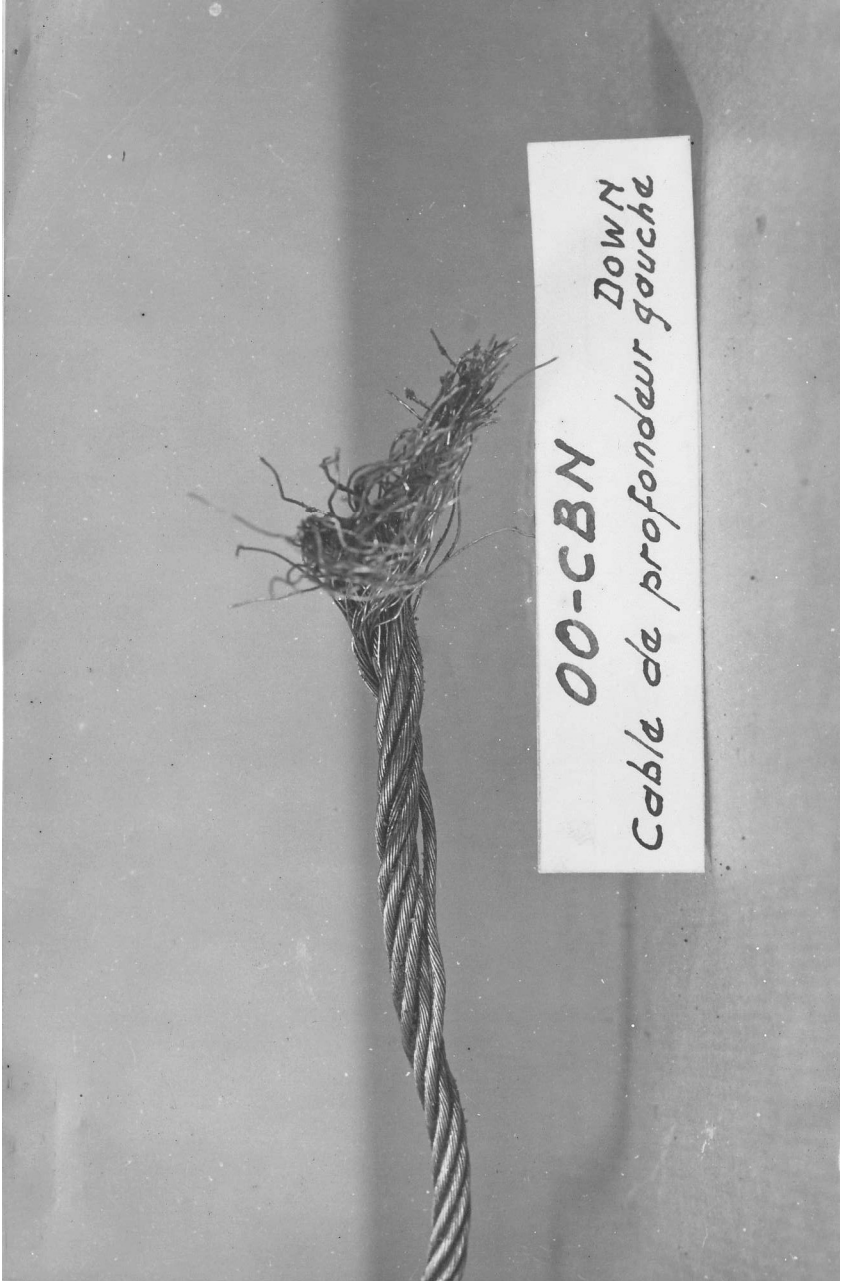
00-CBN  
DOWN  
Cable de profondeur gauche

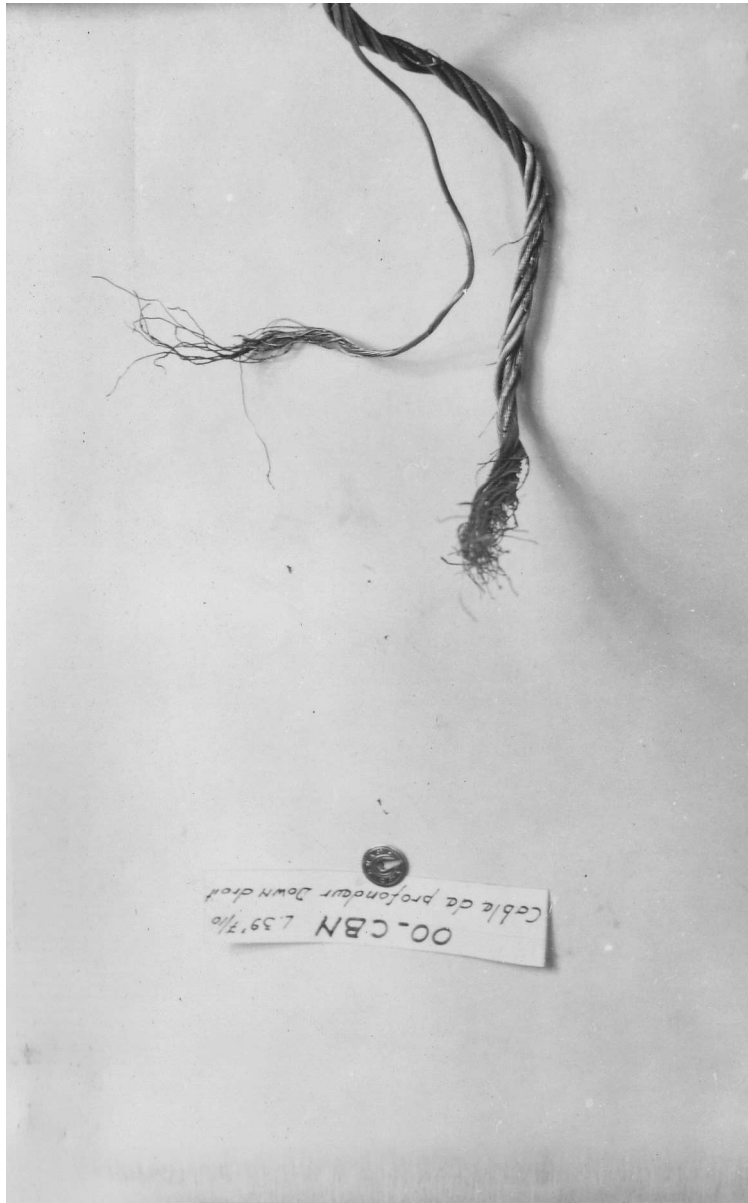
00-CBN 7.59'3/10  
Cable de profondeur Down chon

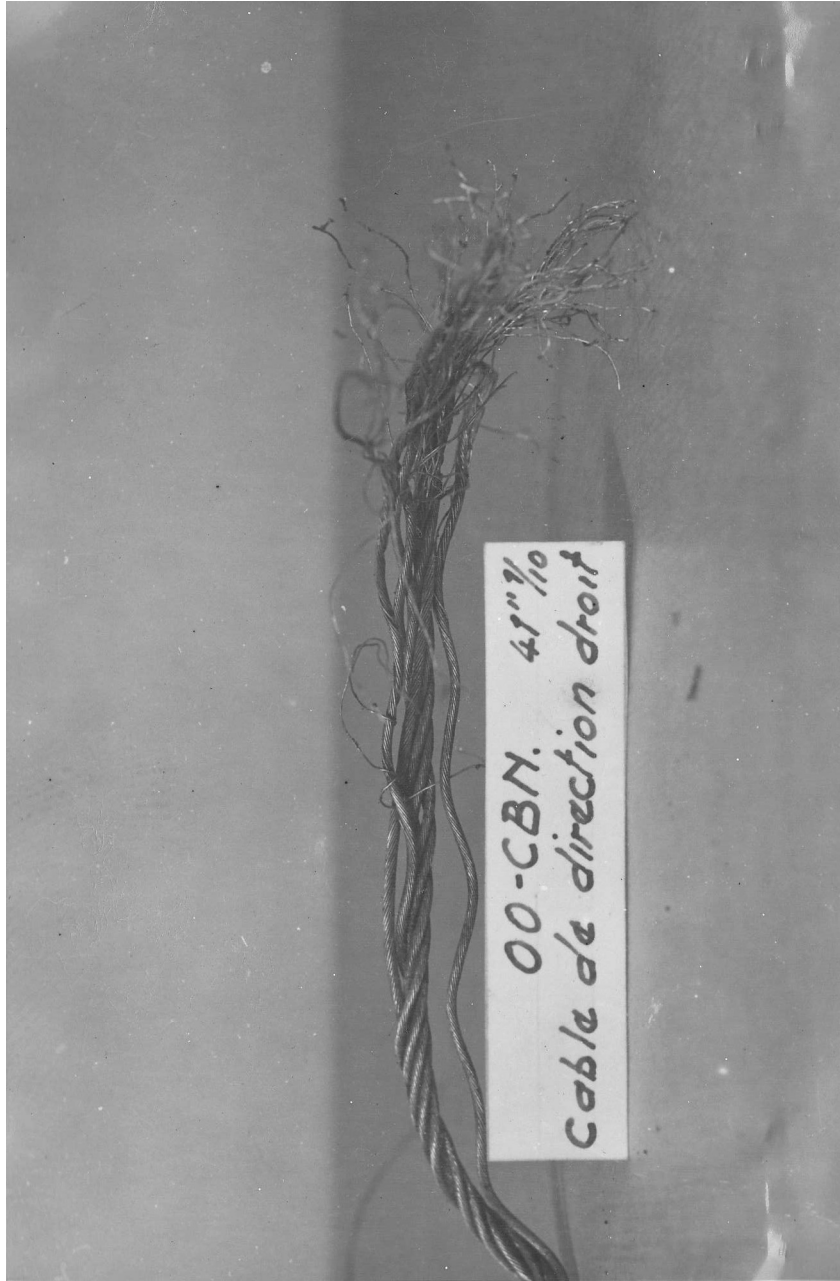
Les deux câbles de commande de direction ont été cisailés à 3 m 43 en arrière du nez.-

00-CBN. 41<sup>n°</sup>/10  
Cable de direction droit

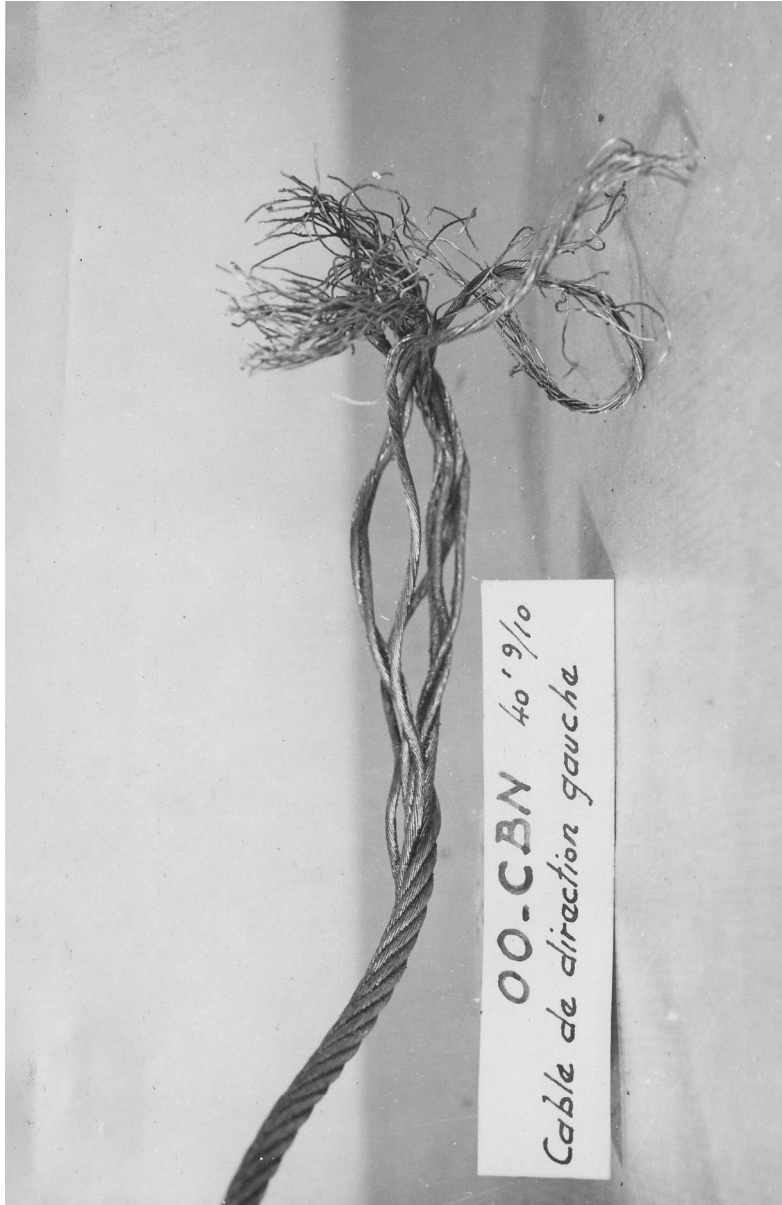
00-CBN 40'9/10  
Cable de direction gauche

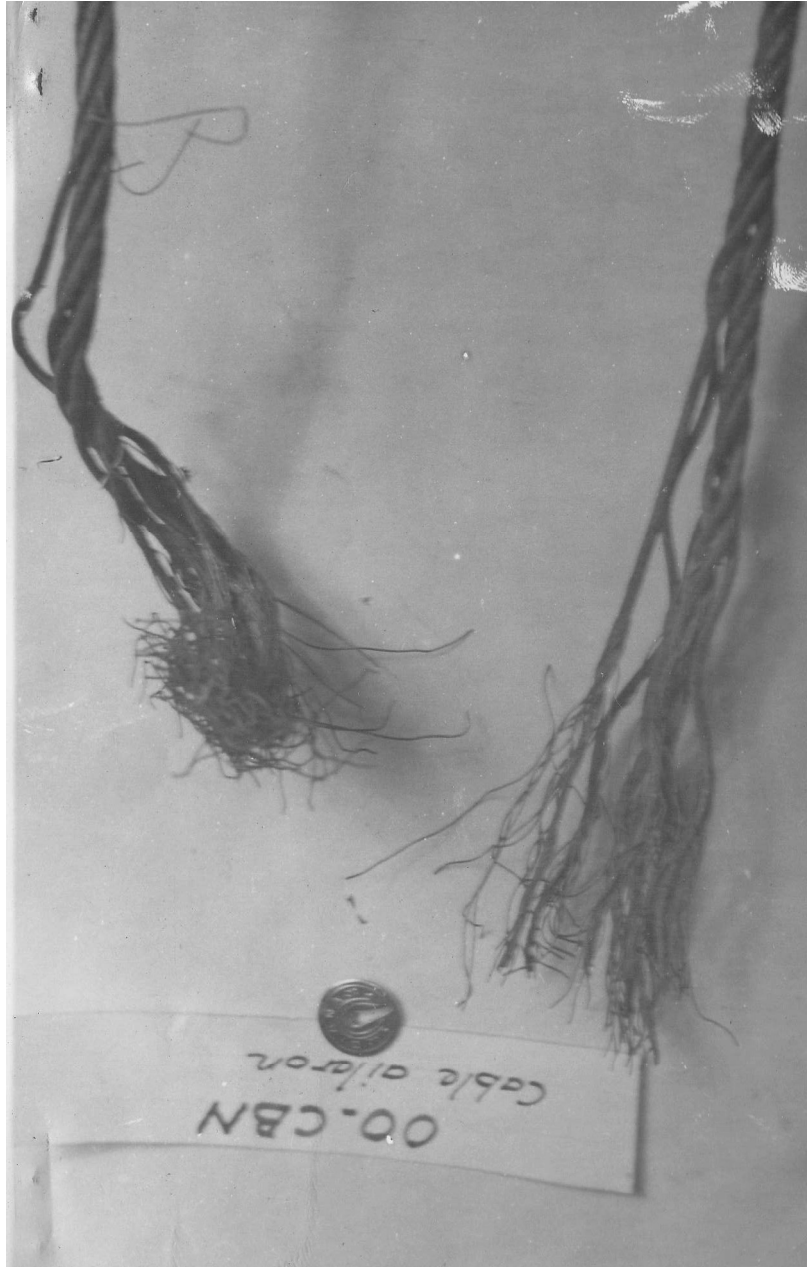
00-CBN  
Cable d'Algeron

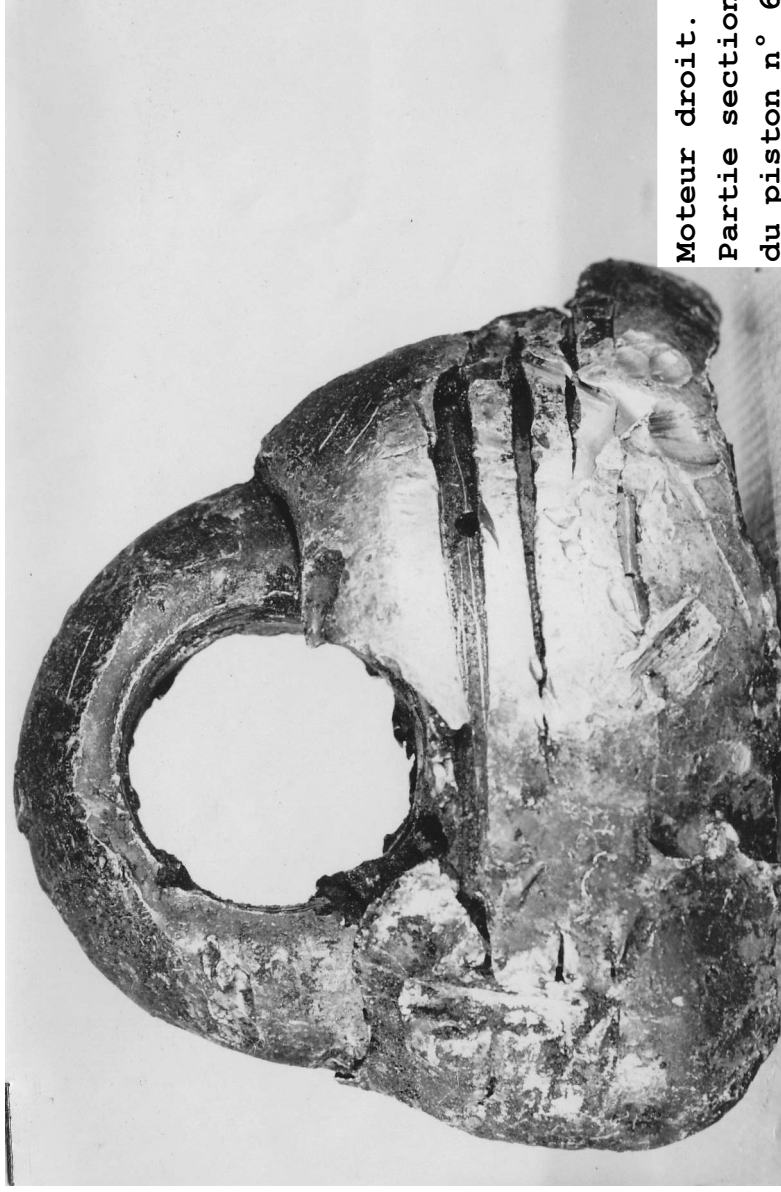
Une des oreilles du piston dans laquelle vient se fixer l'axe est nettement rompue à la base.- Ceci doit être considéré comme étant la cause initiale de l'accident.-

Moteur droit.  
Partie section  
du piston n° 6

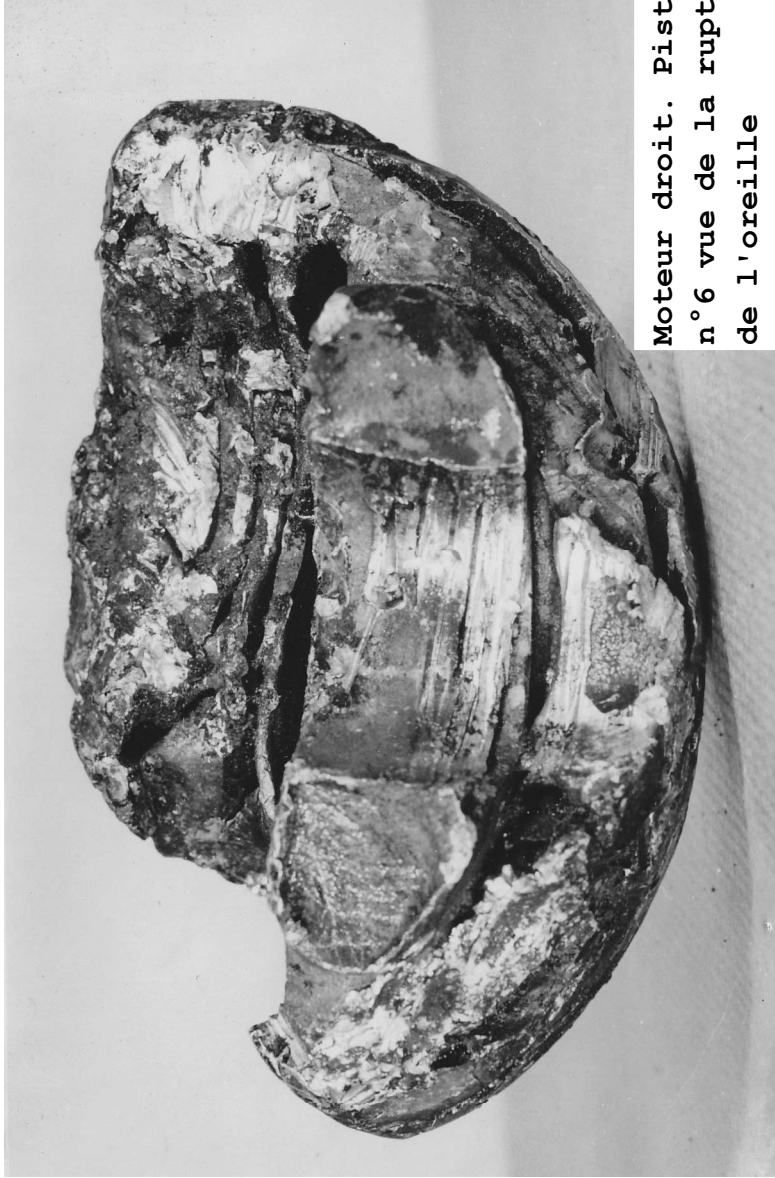
5.- La cause initiale des désordres constatés est la rupture d'une oreille du piston n° 6.-

Moteur droit. Pist  
n°6 vue de la rupt  
de l'oreille

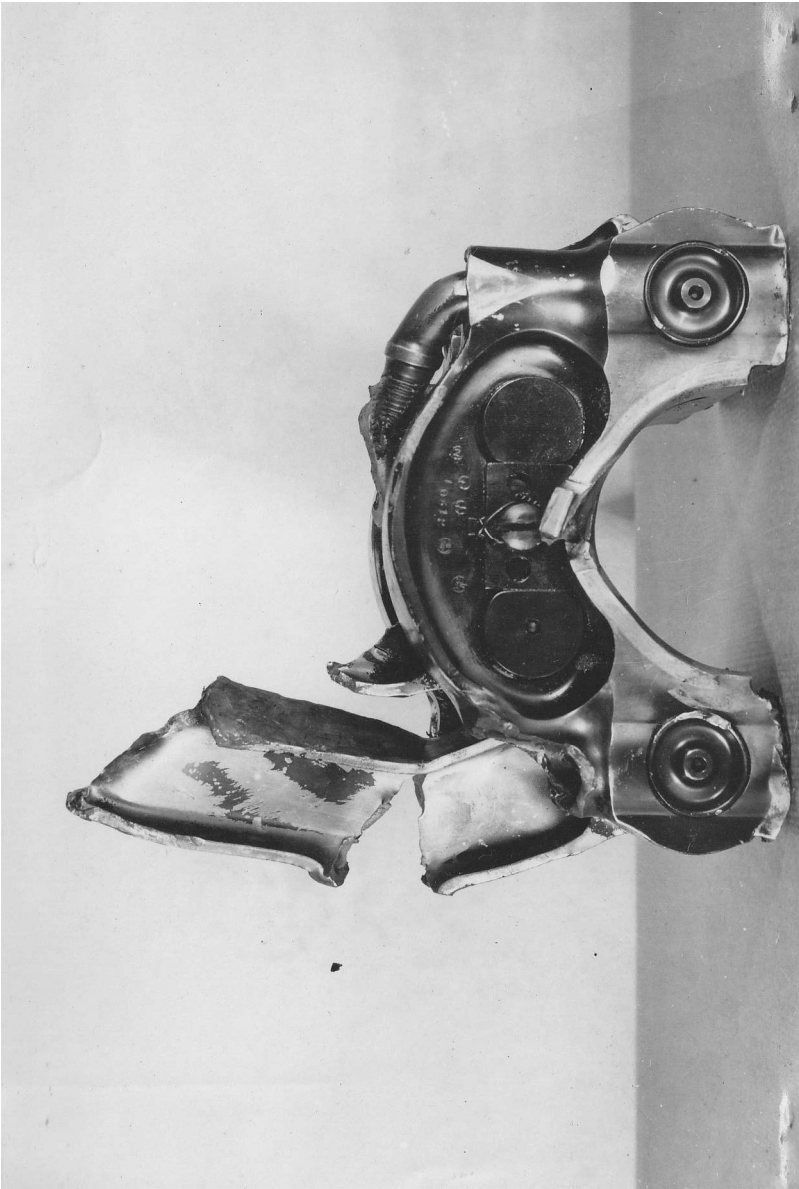
Moteur droit.  
Pied de bielle et axe de piston n° 6.

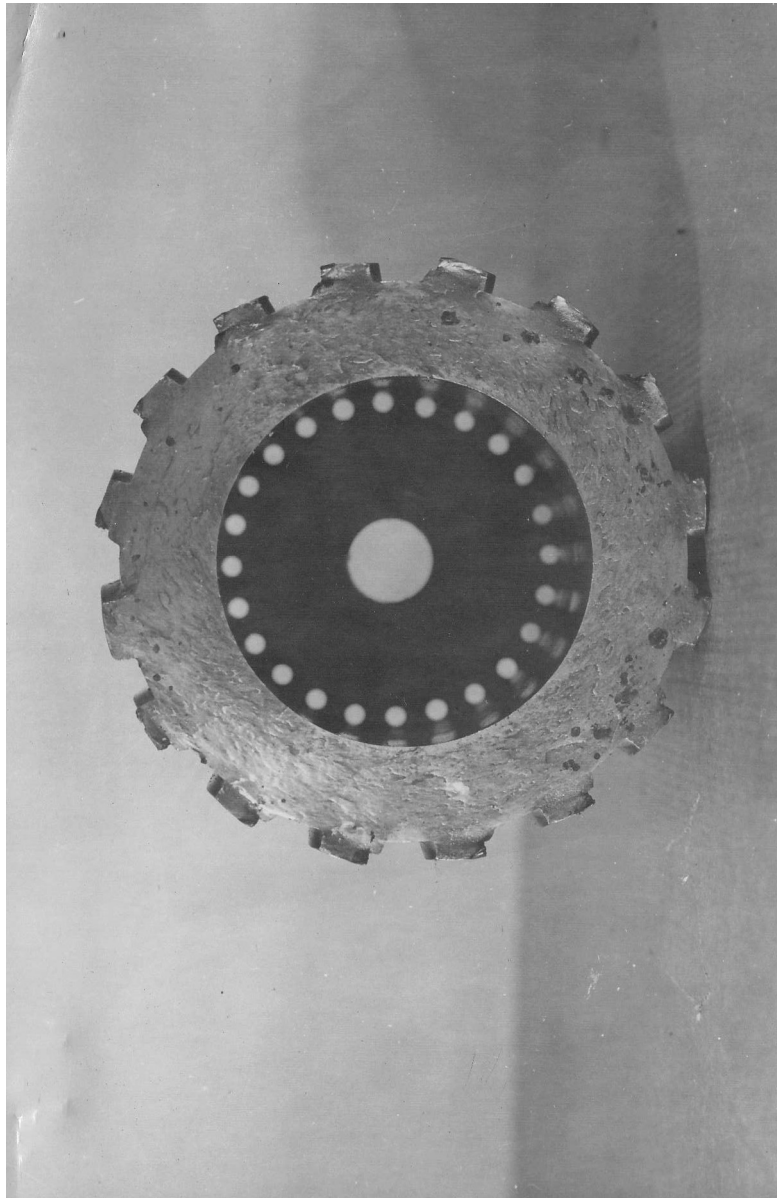
La perte de l'hélice en vol est la conséquence de la rupture de l'arbre porte-hélice; celui-ci est rompu à 15<sup>4</sup> m/m du bout extérieur de l'arbre et dans un plan perpendiculaire à l'axe de l'arbre.

Par rapport au "SPIDER" la rupture s'est produite à l'extrémité arrière des cannelures.-

La section de rupture présente une très forte torsion de toutes les dents dans le sens inverse du sens de rotation du groupe moto-propulseur.- Ceci implique que la rupture a été provoquée par l'arrêt brutal du moteur.-

Aucun défaut de texture n'est apparent dans la section de rupture de l'arbre.-

**Moteur droit. Vues de l'arbre  
porte-hélice à l'endroit de la  
rupture.**

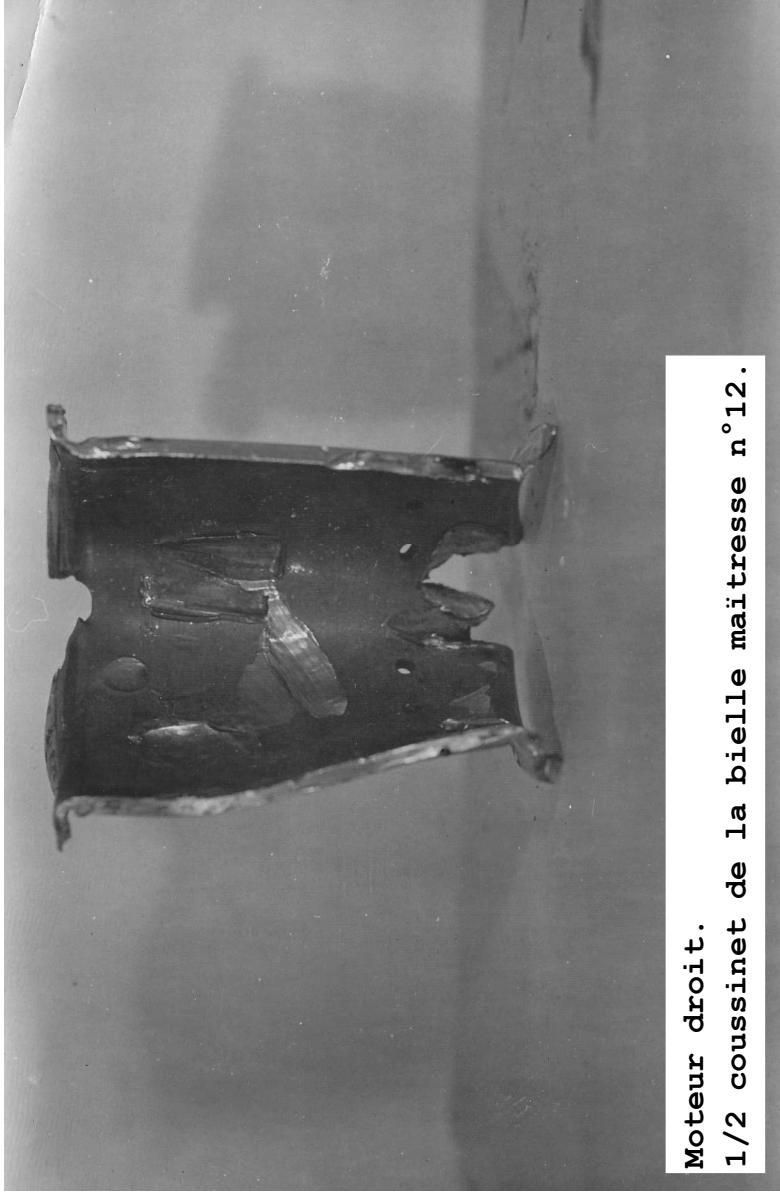
Les deux coussinets rapportés situés à l'intérieur de la tête de bielle ont été projetés hors de leur logement.-  
L'un a été retrouvé coincé à l'intérieur du carter et l'autre à l'extérieur près du point d'impact du moteur droit.-  
L'examen du métal antifriction de ces deux coussinets a révélé qu'un grippage éventuel de la bielle maîtresse doit être exclu comme cause possible du calage du moteur.-

Moteur droit.  
1/2 coussinet de la bielle maîtresse n° 12.
