RAPPORT FINAL
DE LA COMMISSION D'ENQUÊTE SUR
L'ACCIDENT SURVENU LE 22 DÉCEMBRE 1973 A
LA CARAVELLE OO-SRD APPARTENANT A LA
SOCIÉTÉ "SOBELAIR" CONDUITE PAR UN
ÉQUIPAGE DE LA "SABENA" ET AFFRÉTÉE PAR
LA COMPAGNIE NATIONALE "ROYAL AIR MAROC"

RAPPORT FINAL

ACCIDENT DU OO-SRD - TANGER (DECEMBRE 1973).

Examen de la phase finale du vol.

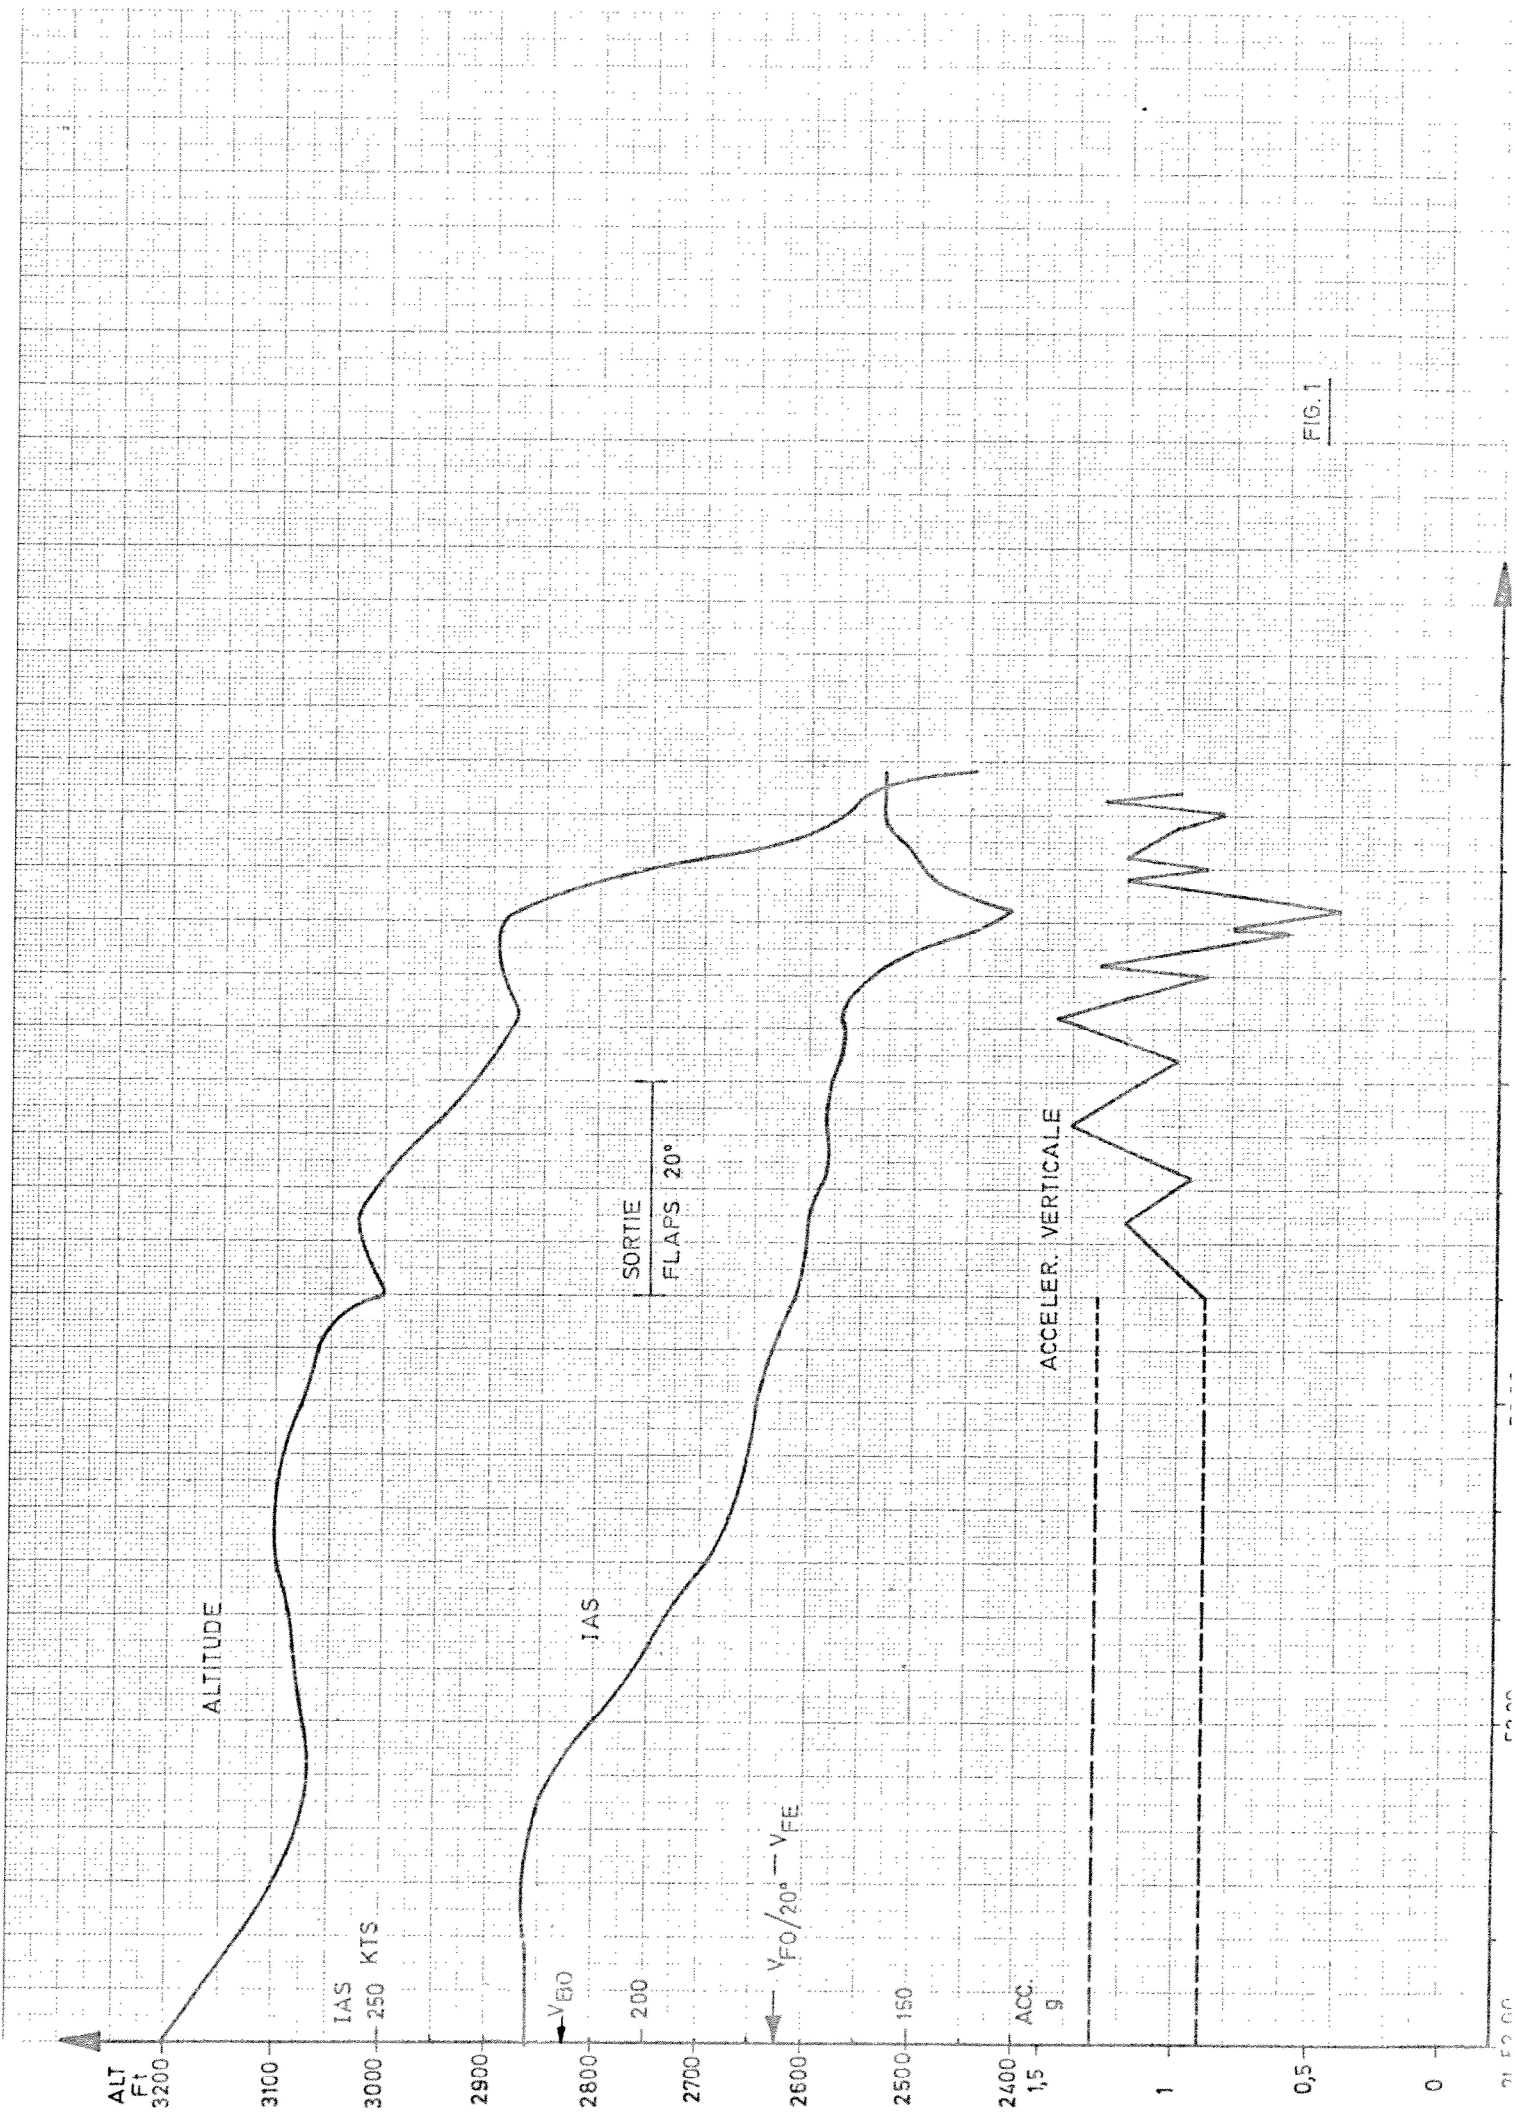
FIG. 1

On peut constater à la fig. 1, en comparant l'évolution de l'altitude et de la vitesse indiquée, qu'à partir de 21.53.36 H. environ, c'est-à-dire 23 seconde avant l'impact, que le déroulement du vol subit une modification assez brutale. Des conditions atmosphériques très turbulentes peuvent également être déduites d'une part de l'enregistrement qui fait apparaître les valeurs de l'accélération verticale et d'autre part de la vitesse de vol avant la réduction pour la sortie des volets et qui correspond à VBO (la vitesse maximum recommandée pour vol en atmosphère très turbulente).

En se référant aux conditions de vol, on constate (voir fig. 1) qu'à environ 23 sec. avant l'impact, le pilote semble préoccupé de maintenir son altitude dans des conditions de forte turbulence. L'avion subit une décélération rapide inattendue. Pour reprendre sa vitesse, le pilote rend la main et ouvre les gaz. Une fois la vitesse récupérée, les gaz sont réduits à 6.000 RPM ou à IDLE.

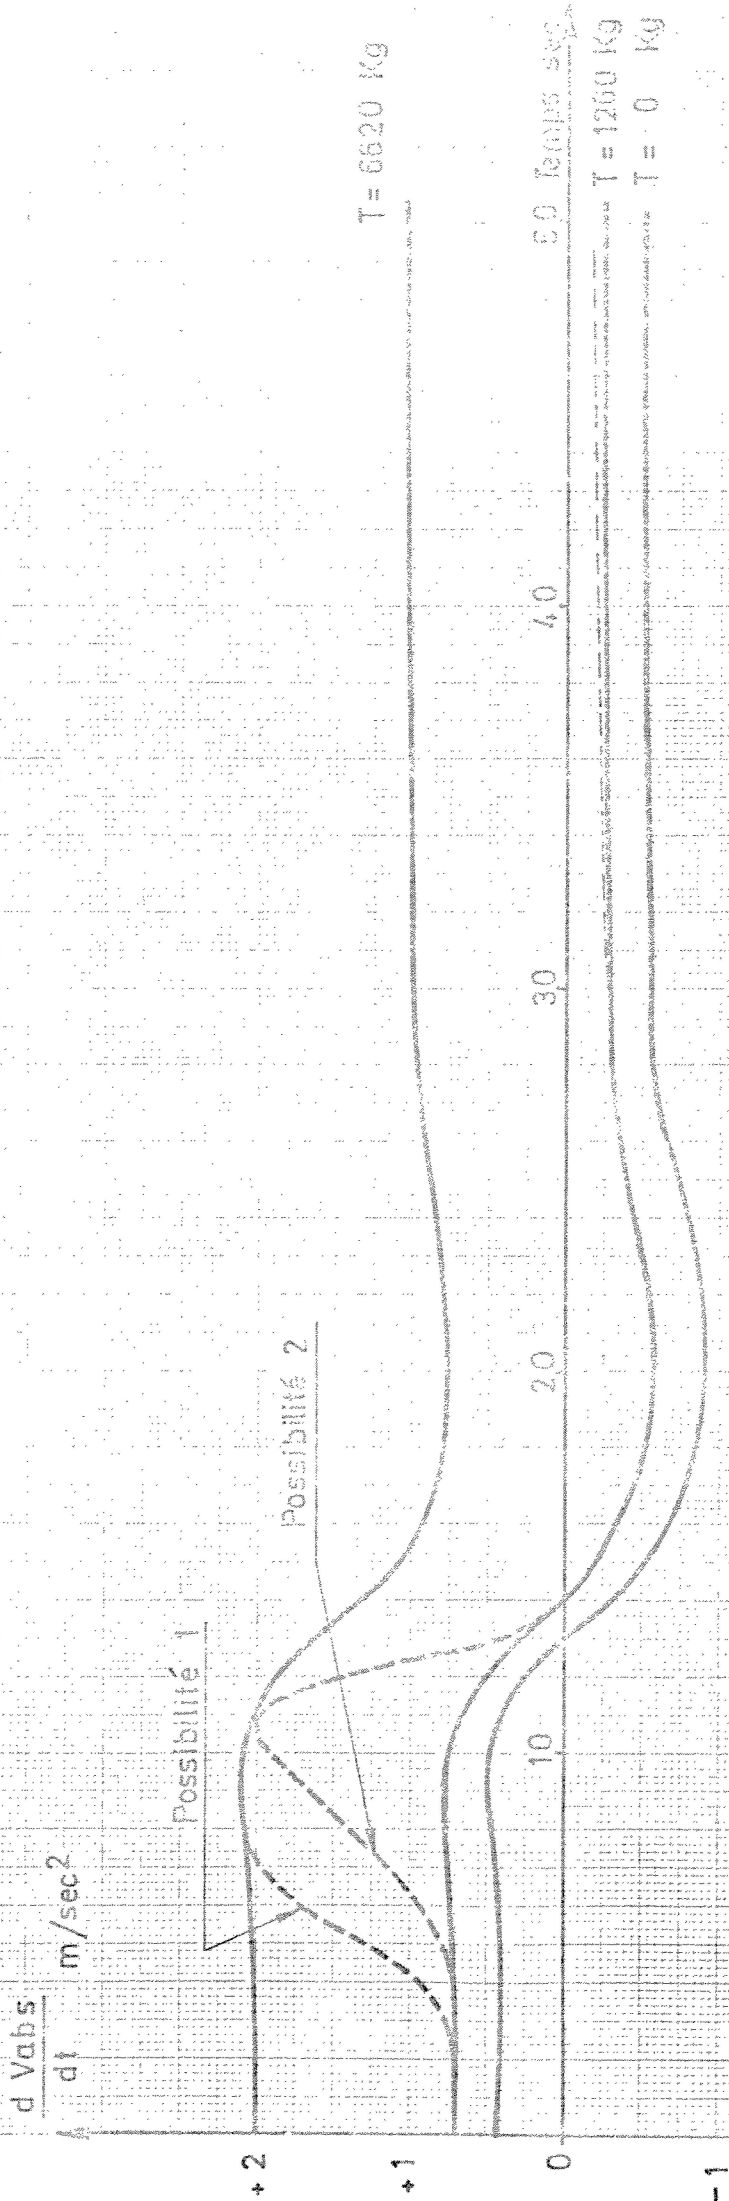
FIG. 3

ACCELERATION RELATIVE (TAS)

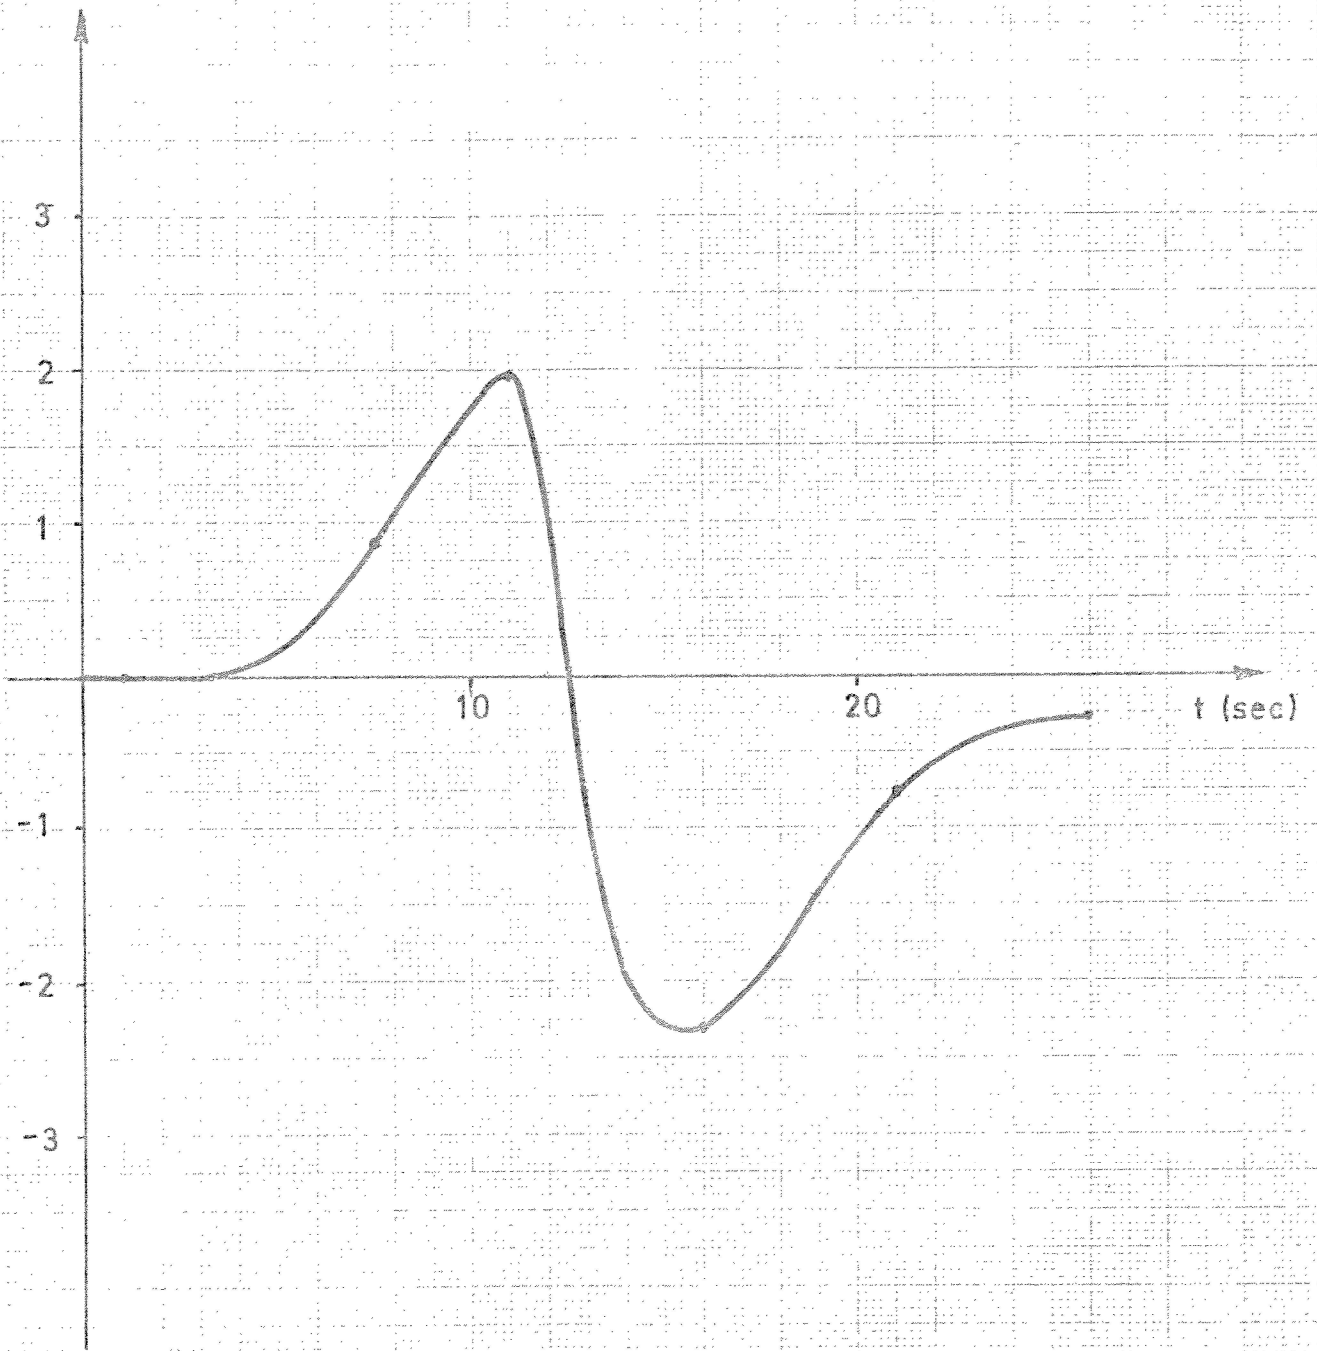
FIG. 4

ACCELERATION VENT

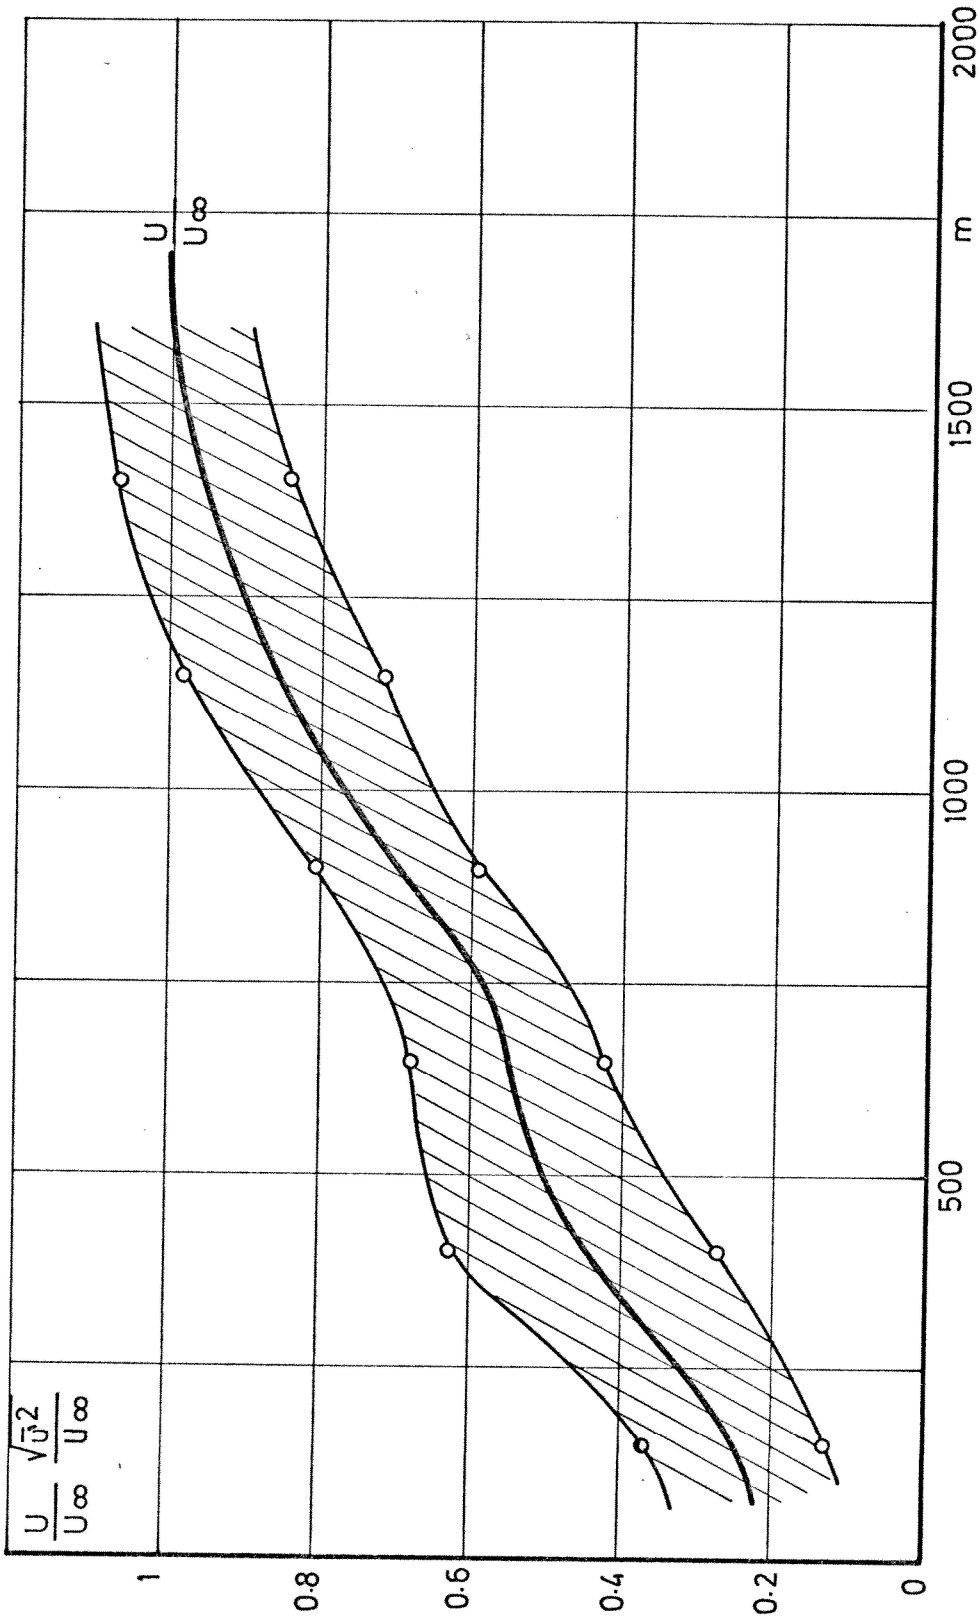
FIG. 10 VITESSE MOYENNE ET NIVEAU DE TURBULENCE

L'écoulement instationnaire pourrait par conséquent donner lieu à un gradient de vent longitudinal dont le profil qui retracerait les conditions de chaque point de la trajectoire au moment du passage de l'avion, s'écarterait de façon marquante de la courbe de vitesse moyenne.

- 2.- Les essais en soufflerie sur une maquette de la chaîne montagneuse où s'est produit l'accident confirment cette évaluation en faisant apparaître l'existence d'un gradient de vent longitudinal important et de conditions atmosphériques particulièrement turbulentes le long de la dernière partie de la trajectoire de vol.

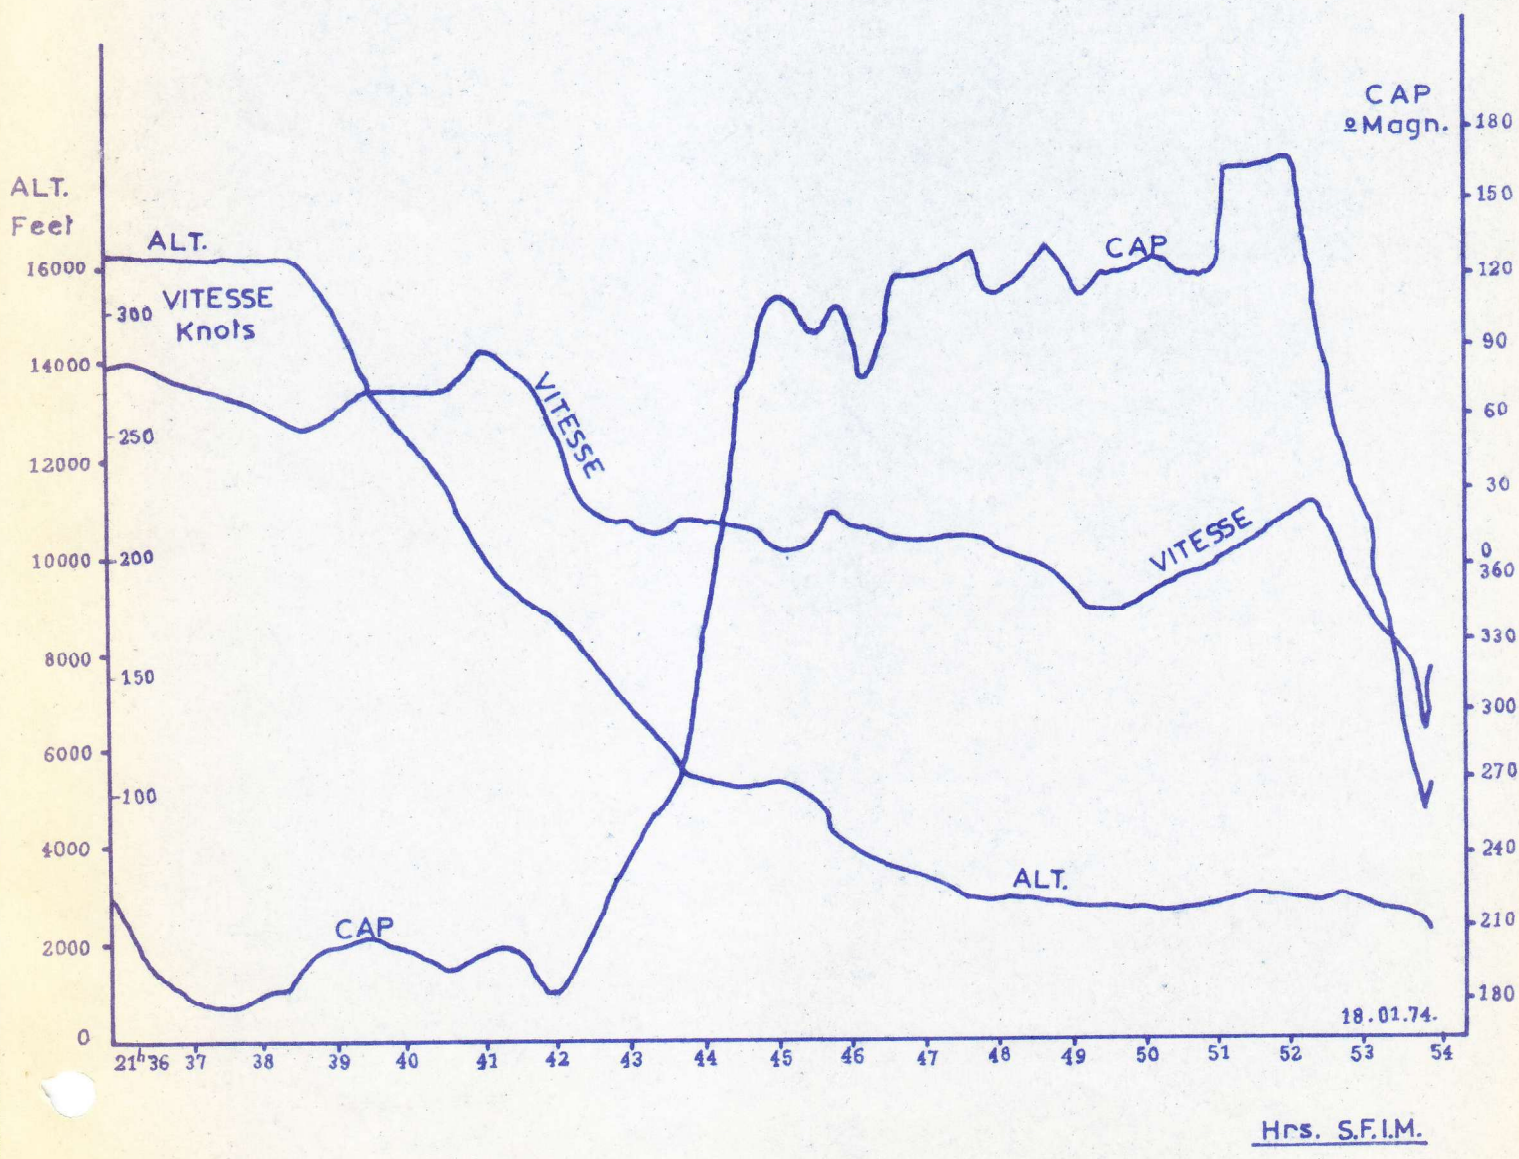
Dépouillement de l'enregistreur de bord
18 dernières minutes
