**VERSLAG VAN HET ONGEVAL VAN HET
VLIEGTUIG HERON TN-ABA
RUDDERVOORDE - 11 JULI 1969**

**CELLULE D'ENQUETES
D'ACCIDENTS
ET D'INCIDENT D'AVIATION**

Ruddervoorde - 11 juli 1969

VERSLAG VAN HET ONGEVAL VAN HET VLIEGTUIG TN-ABA
OP 11 JULI 1969.

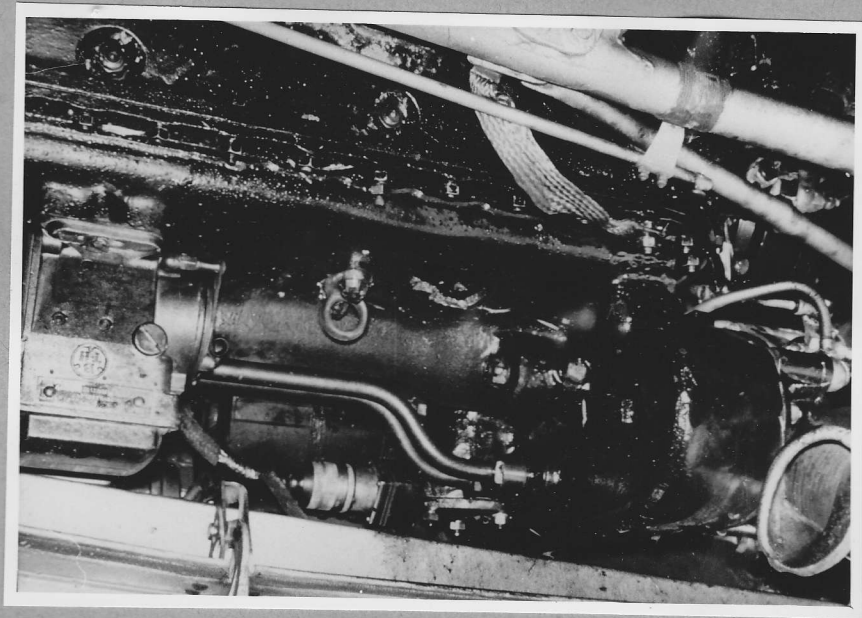
Motor 4 - 6^{de} Cylinder

- De drijfstang van de cilinder nr. 6 heeft het motorcarter aan de rechterzijde doorboord, evenals het bovenste carterdeksel.
- Van de kap en de lagerschalen van elk van deze twee drijfstangen vindt men nog slechts brokstukken terug in het carter.

- Het afsluitdeksel aan de achterzijde van de boring in de krukpen nr. 6 is beschadigd door de gebroken drijfstangkop en is niet meer dicht.
- Na demontage van de cilinderkop nr. 6 vertoont de overeenstemmende zuiger geen sporen van verhitting of vastlopen en kan het bevestigd worden dat de schade aan de zuiger het gevolg is van het breken van de drijfstangkop.

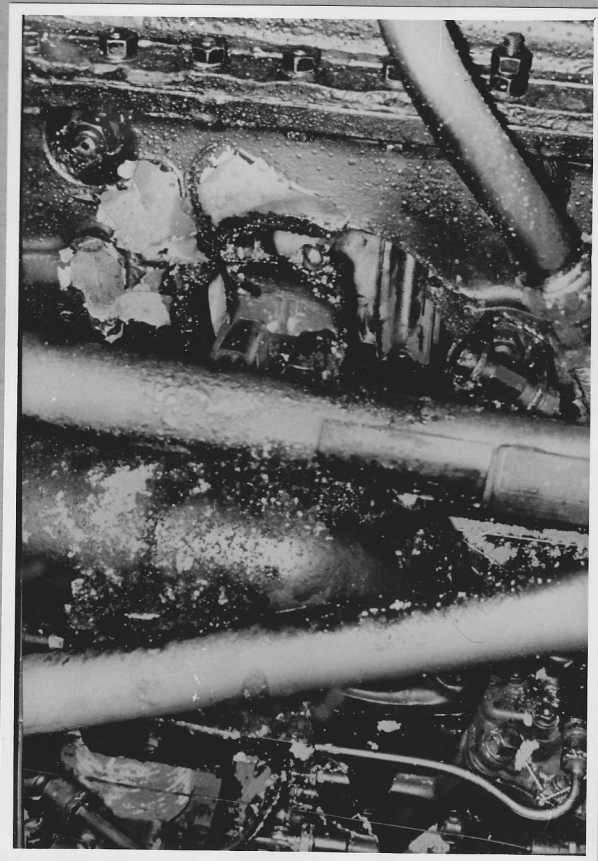
Motor 4 - 3^{de} Cylinder

- De drijfstang van de cilinder nr. 3 (nummering van vóór naar achter) heeft het motorcarter aan de rechterzijde doorboord.
De omgeving van dit gat in het carter, o.a. de bougie-
draden vertonen sporen van oververhitting en verbranding.

- de drijfstangkoppen van de cilinders nr. 1, 2 en 4 zijn droeg en roestig verkleurd wegens verhitting.
- De krukpen van de cilinder nr. 3 vertoont een open scheur en is bijna midden door gebroken.

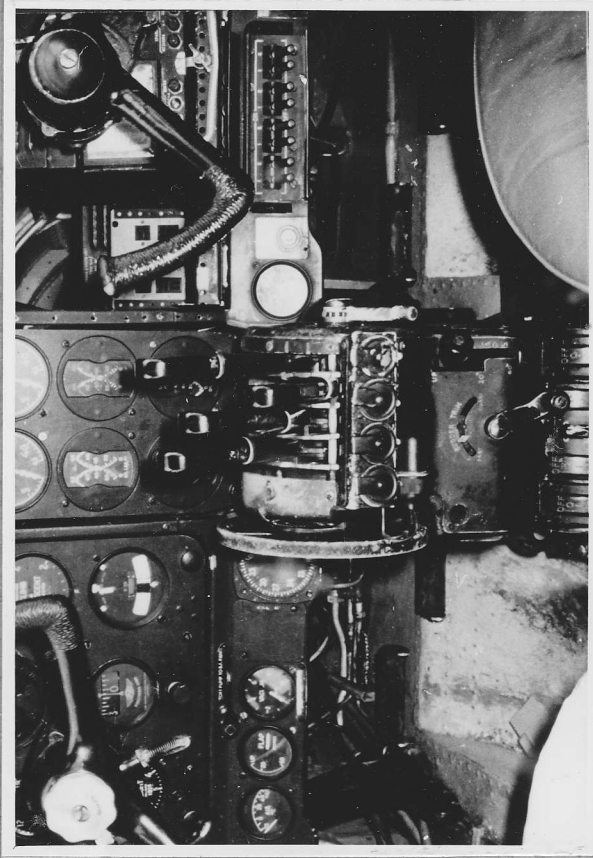
Gashefbomen - Rudder trim

- Gashandel: motor 1 op 1 om de nullast-stop
motor 2 in nullast.
motor 3 in "positieve coarse pitch"
motor 4 op 2 cm van de nullast-stop.
- Brandstoftoevoer: open.
- Oil cooler shutter: motor 1 - 2/3 open.
Motor 2 in nullast
Motor 3 - volledig open
Motor 4 - 1/2 open.
- "Slow running out-out": open (deze bedieningsorganen
komen onder de invloed van een veer steeds in de open
stand).
- "C.S.U. indicator" (opgenomen aan de C.S.U. van elke
motor).
motor 1 - 40 verdelingen
motor 2 - 50 verdelingen
motor 3 - 59 verdelingen
motor 4 - 48 verdelingen

Normale stand voor max. toerental = 121
Normale stand voor Min. toerental = 72
Normale stand voor positieve coarse pitch = 52
- Magneetontstekingsschakelaars: OFF.
- Hoofdschakelaar van het elektrisch systeem.
- "Flaps": UP.
- Trimvlak van het hoogteroer: 0.
- Trimvlak van het richtingsroer: 1/3 naar links.

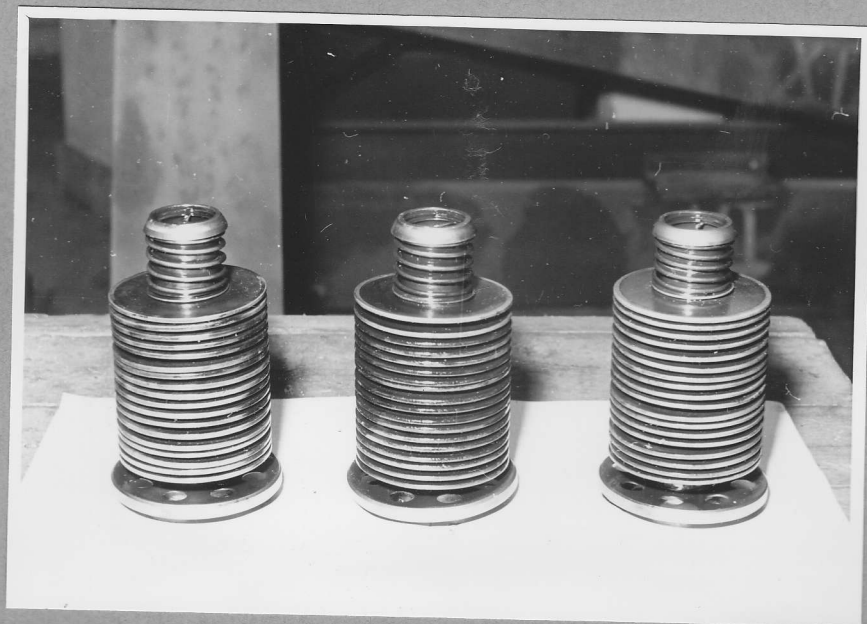
Olie filters van de motors
N^o: 41791 - 41773 . 41664

- De drukoliefilter vertoont geen ongewone vervuiling of obstructie door slik. Met betrekking tot de motorschade is de hoeveelheid metaalschilfers, teruggevonden in die filter, eerder gering.
- De aandrijving van de oliepompen is ongeschonden.

- De drukoliefilter vertoont geen ongewone vervuiling of obstructie.
- Door het feit dat deze motor minder beschadigd is dan motor nr. 41773 werden de lagerschalen van al de drijfstangen gedemonteerd en onderzocht.

It is not possible to determine the degree of contamination from the photograph of the filter elements; and from this point of view, the condition

of the scavenge filters might possibly have been more relevant. It is noted in passing (although obviously having no bearing upon the failure) that these filters have been assembled incorrectly: the discs should be spaced equidistantly by spacer washers, and it is apparent that in some positions this has not been done.

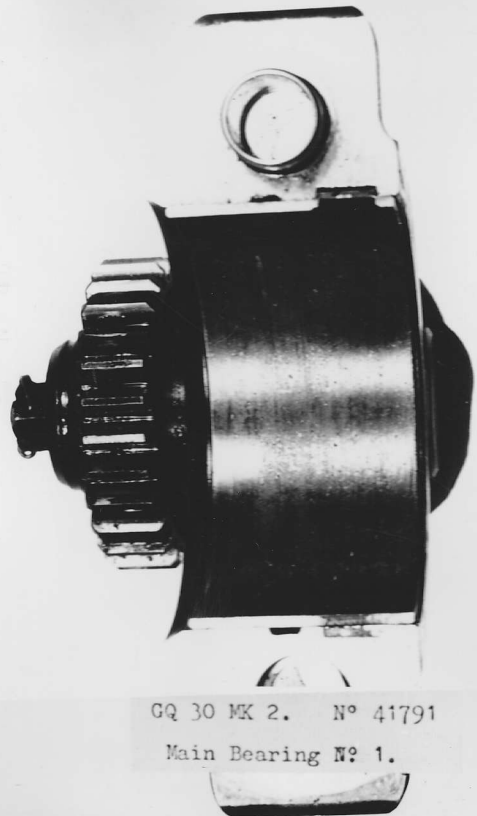
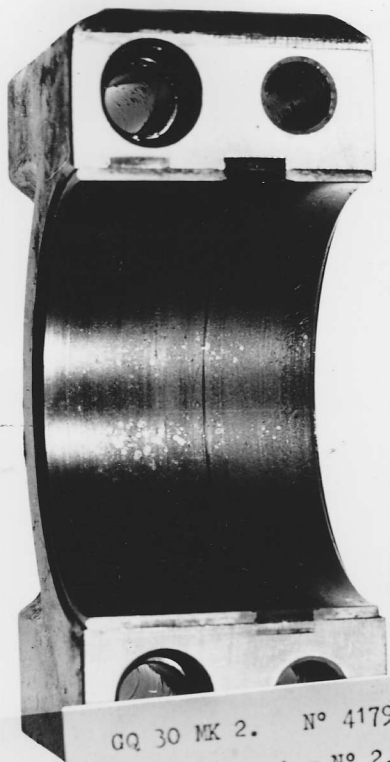
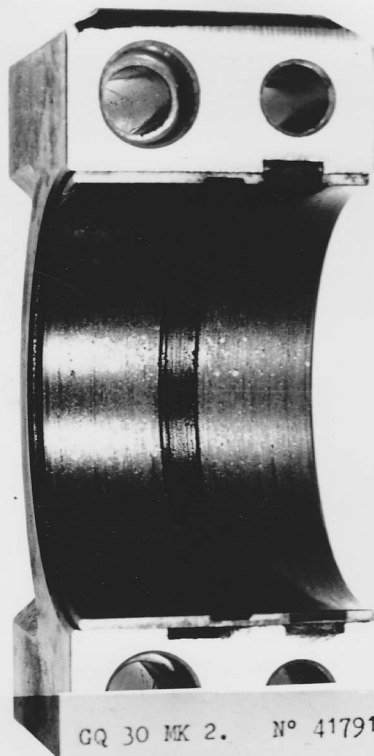
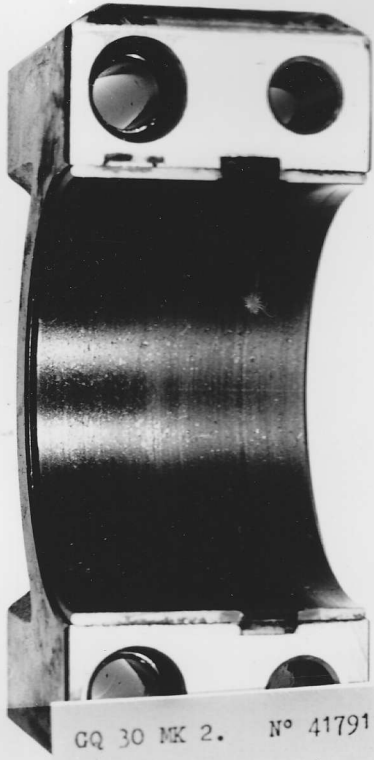
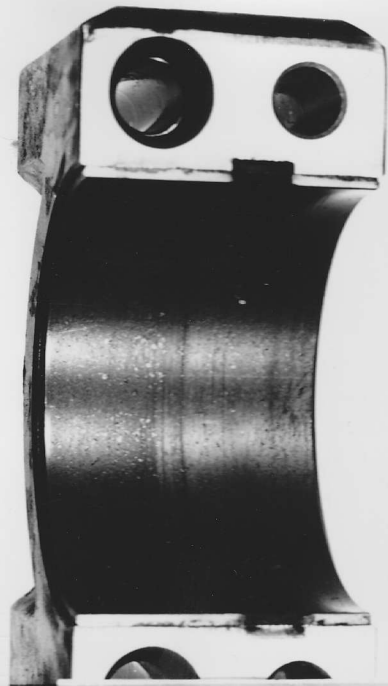
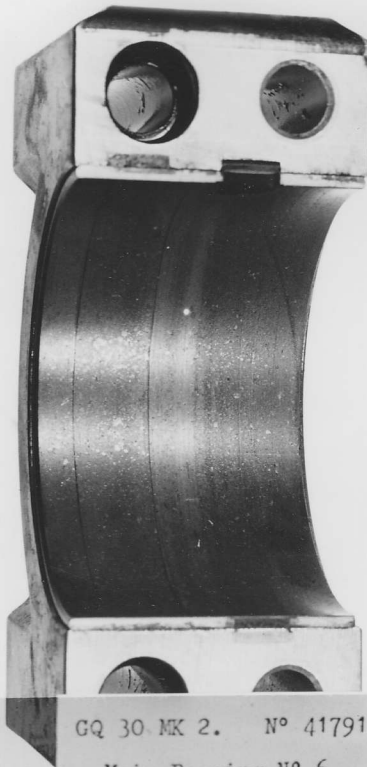
De staat van het antifricctie metaal in de krukaslagers is normaal. Het lagermetaal vertoont wel enkele metaaldeeltjes die ingewalst zijn maar dit is te beschouwen als het gevolg van de motorstoring.

Generally the condition of these bearing shells is unremarkable, though perhaps slightly more than normal particle impregnation has occurred.

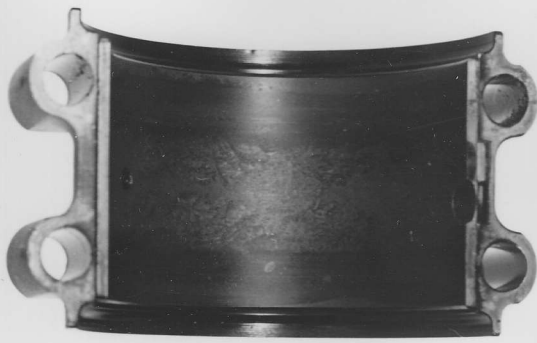
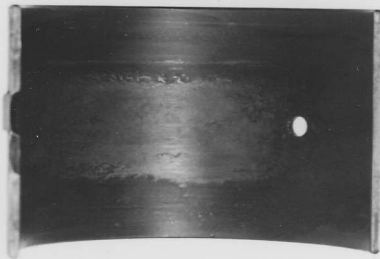
GQ 30 MK 2. N° 41791
Con.Rod. N° 4.

- o K: Dezelfde band met puntjes is aanwezig. De naar buiten gedrukte anti-rotatiepal is gebroken maar heeft geen schade aangericht.
- Drijfstang nr.4
 - o L: In het midden is er een band van ongeveer 20 mm. Breedte met ondiepe puntjes en in de langsrichting van de drijfstang is er een zone van hoge druk met doorschemering van het lagermetaal in brons.
 - o K: Er is eveneens een brede band met puntjes en twee metaaldeeltjes zijn in het lagermetaal gewalst met een omlijning van hoge druk rond hun plaats.
- Drijfstang nr.5
 - o L: Er is een brede band van ± 23 mm. Met puntjes en in de uitsparingen, zoals in het gat en aan de anti-rotatiepal, zijn er splinters weggedrukt lagermetaal.
 - o K: Vertoont dezelfde verschijnselen en bovendien bemerkt men het brons tussen het gat en een separatievlak van de schaal.
- Drijfstang nr.6

We consider the marking on these to be due to partial pick-up due to lack of lubrication. It is assumed that No.1. connecting rod bearing has been virtually destroyed by the seizure, as no photograph is included.

It is our recommendation that the lubrication system of engines should be re-primed prior to running after a maximum period of idleness of 4 days (reference Gipsy Queen 30 maintenance manual chapter 6 page 4). It is therefore fairly evident that during the long period the aircraft has been grounded, despite ground runs every 10 days that there has been inadequate lubrication to the effected bearings, with resultant pick-up.

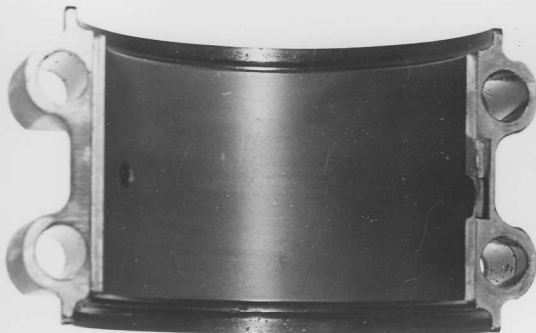
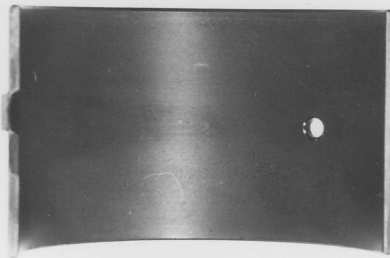
GQ 30 MK 2. N° 41791
Con.Rod. N° 6.

L & K: Beide lagerschalen zijn in een normale toestand
