UNIDAD DE PREVENCION E INVESTIGACION DE ACCIDENTES (UPIA) DE LA AUTORIDAD AERONAUTICA CIVIL (AAC) DE PANAMA

INFORME FINAL DE INCIDENTE GRAVE

Aeronave matricula Venezolana YV- 543T ocurrido en el Aeropuerto Internacional de Tocumen en fecha 19 de Julio de 2015

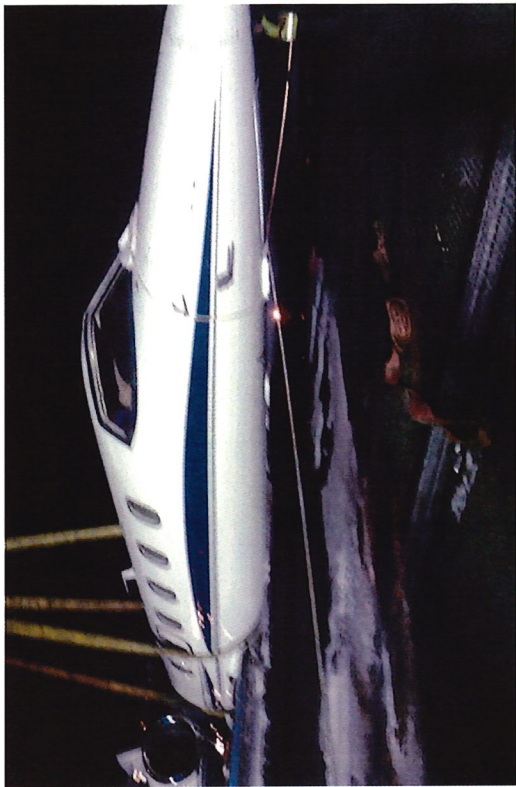
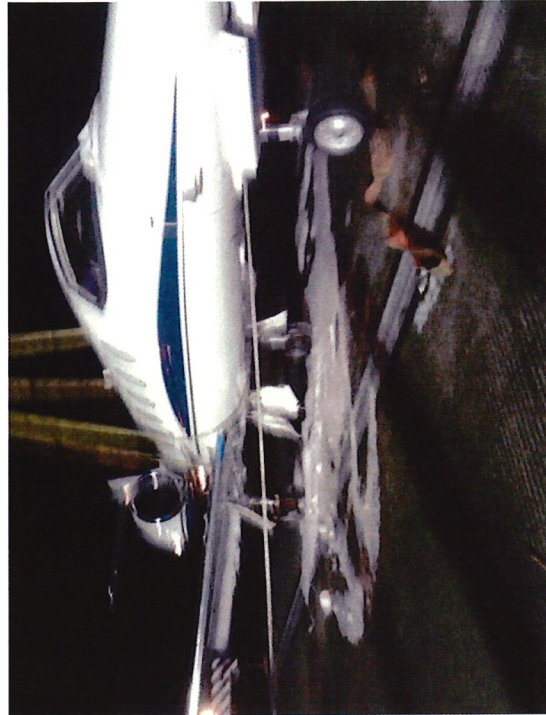
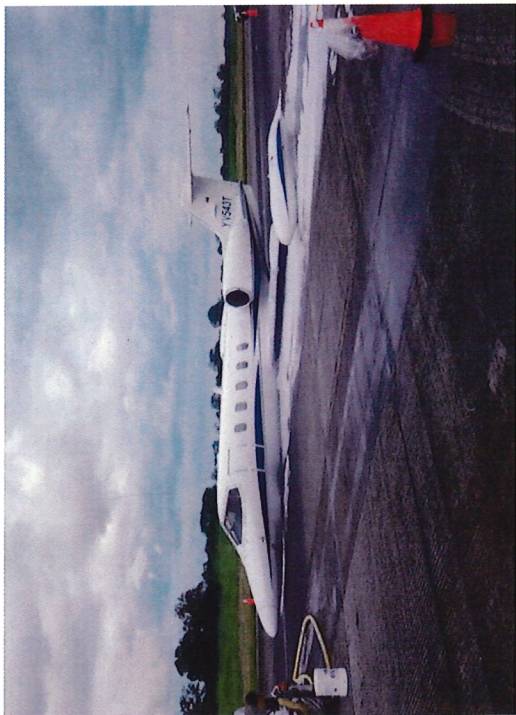
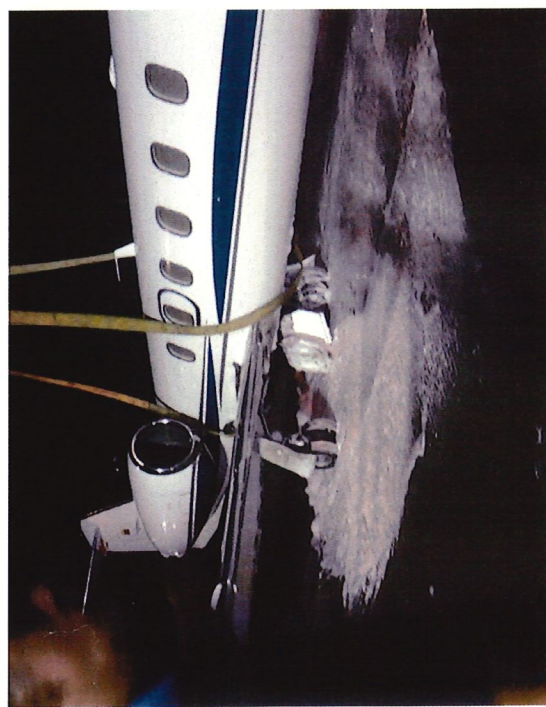
Ambos flap dañados, puerta del tren principal dañada, área de drenaje de fuel dañada, diferentes antenas dañadas.

La aeronave se deslizo una distancia de 987 m. ninguna de las partes se desprendió, solo sufrió daños en la parte inferior del fuselaje.
