Rapport d'enquête relatif à  
l'accident de l'avion ZS-ATV  
De Havilland "Dragon Rapide"  
entre Matadi et Léopoldville,  
le 5 juin 1951

**CELLULE D'ENQUETES  
D'ACCIDENTS  
ET D'INCIDENT D'AVIATION**

ENQUETE RELATIVE A L'ACCIDENT SURVENU A L'AVION ZS-ATV, LE 5  
JUIN 1954 PRES DE LA PLAINE DE SECOURS DU KM 253 DE LA ROUTE  
MATADI - LEOPOLDVILLE.-

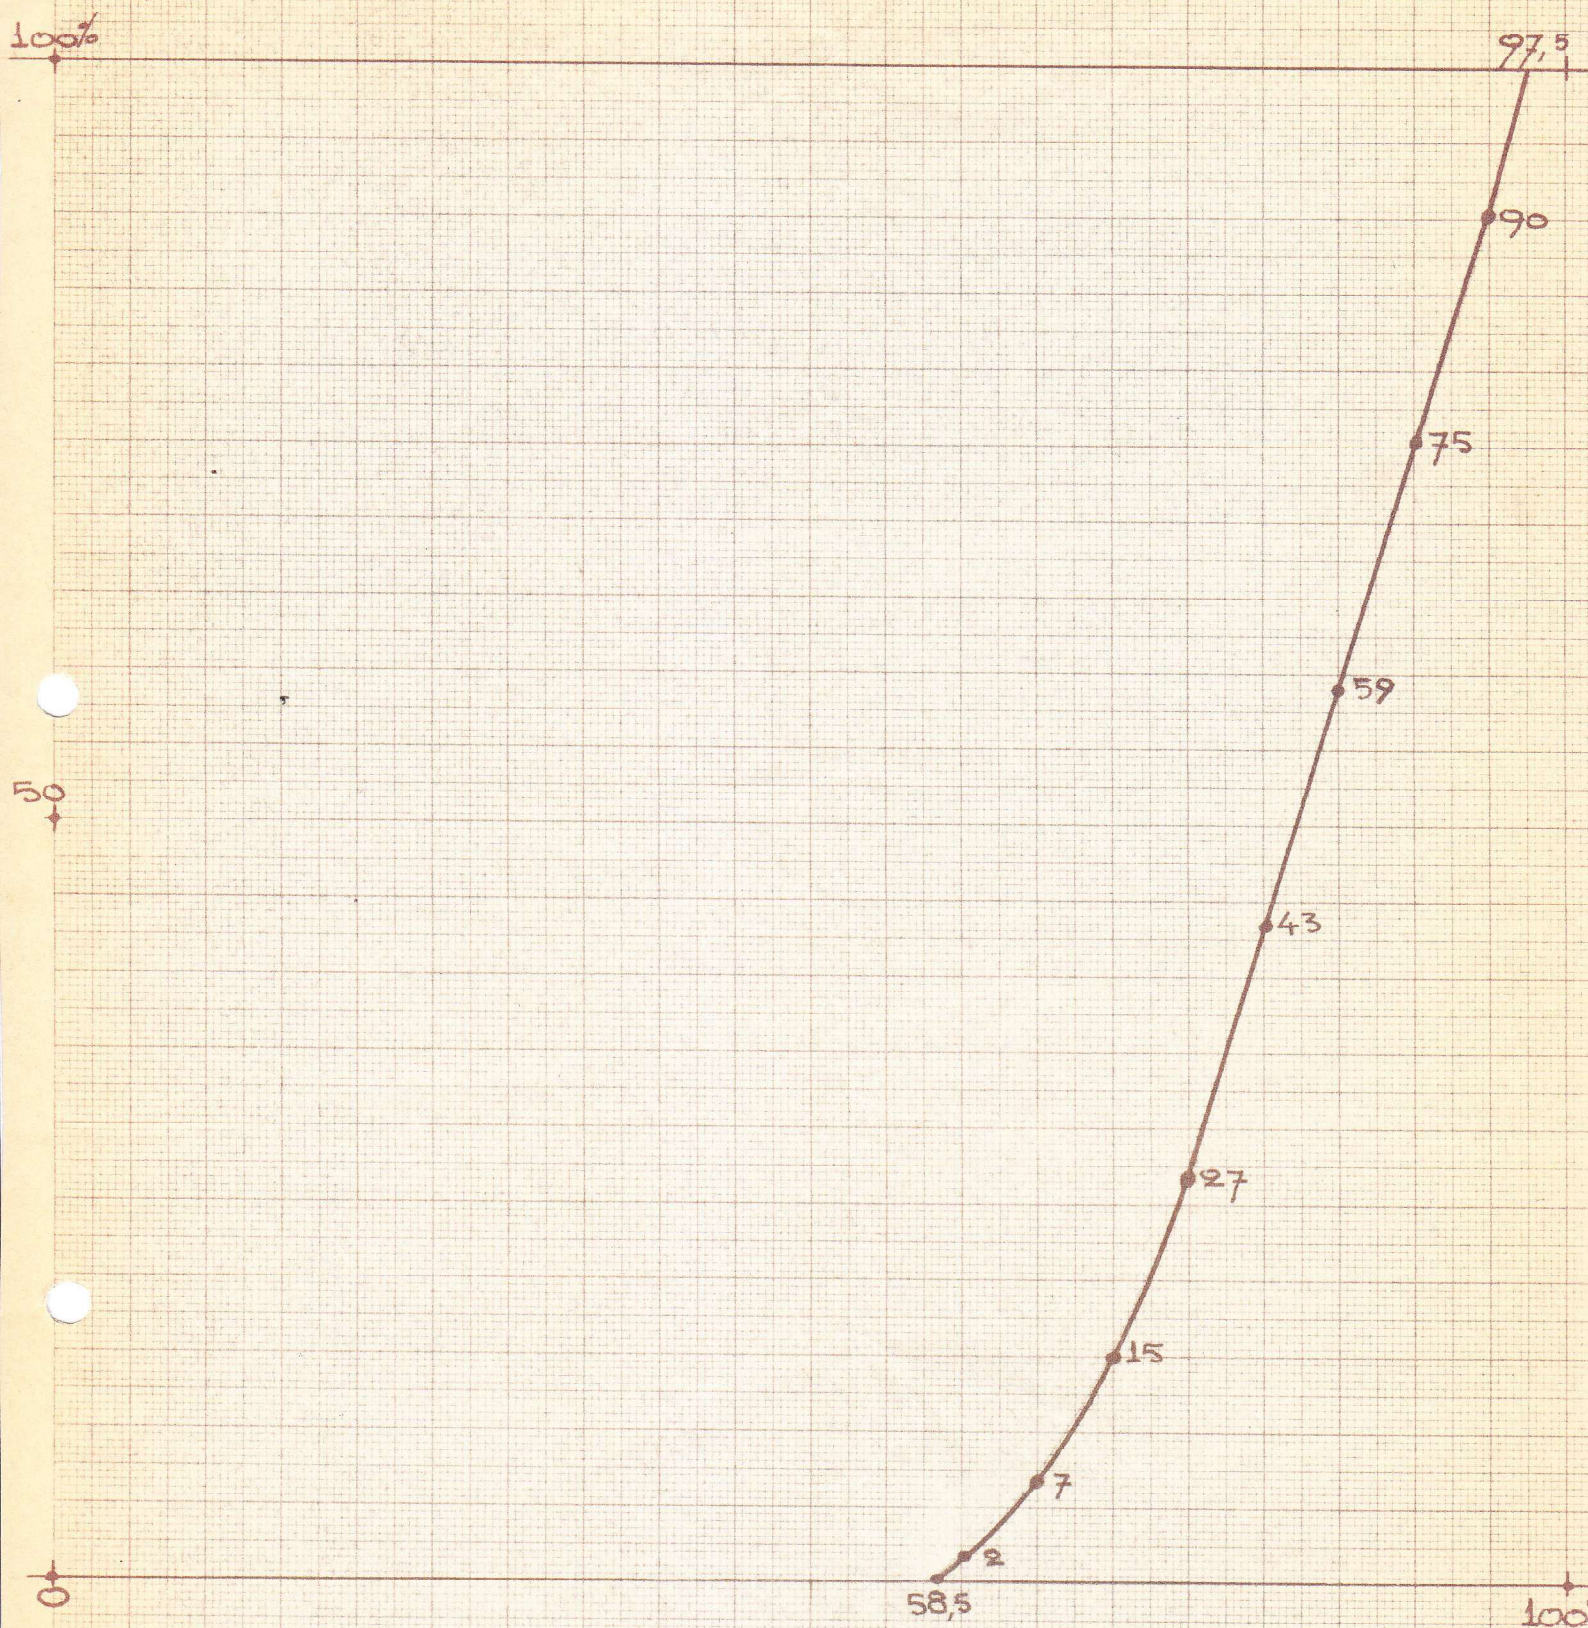
COURBE DE DISTILLATION DU MENASOL.  
Echantillon n° 509 du 7 juin 1951.

Il s'agit d'un produit utilisé habituellement pour les réchauds à essence, la dissolution de gommes, etc...-

- poids spécifique : 0,7093 à 15°
- point d'ébullition : 58°5
- courbe de distillation : (voir en annexe) -

- Il s'agit donc d'un carburant très volatil.-
