über die Untersuchung des Unfalles  
BAC 1-11 D-ALAR der PANINTERNATIONAL  
am 6.9.1971 bei Hasloh

Luftfahrt-Bundesamt  
Braunschweig  
Flughafen

Luftfahrt-Bundesamt  
Untersuchungs-Kommission  
810.1-1/71

33 Braunschweig, den 19. Juni 1973  
Flughafen  
Fernspr. 54399  
Telex 0952749

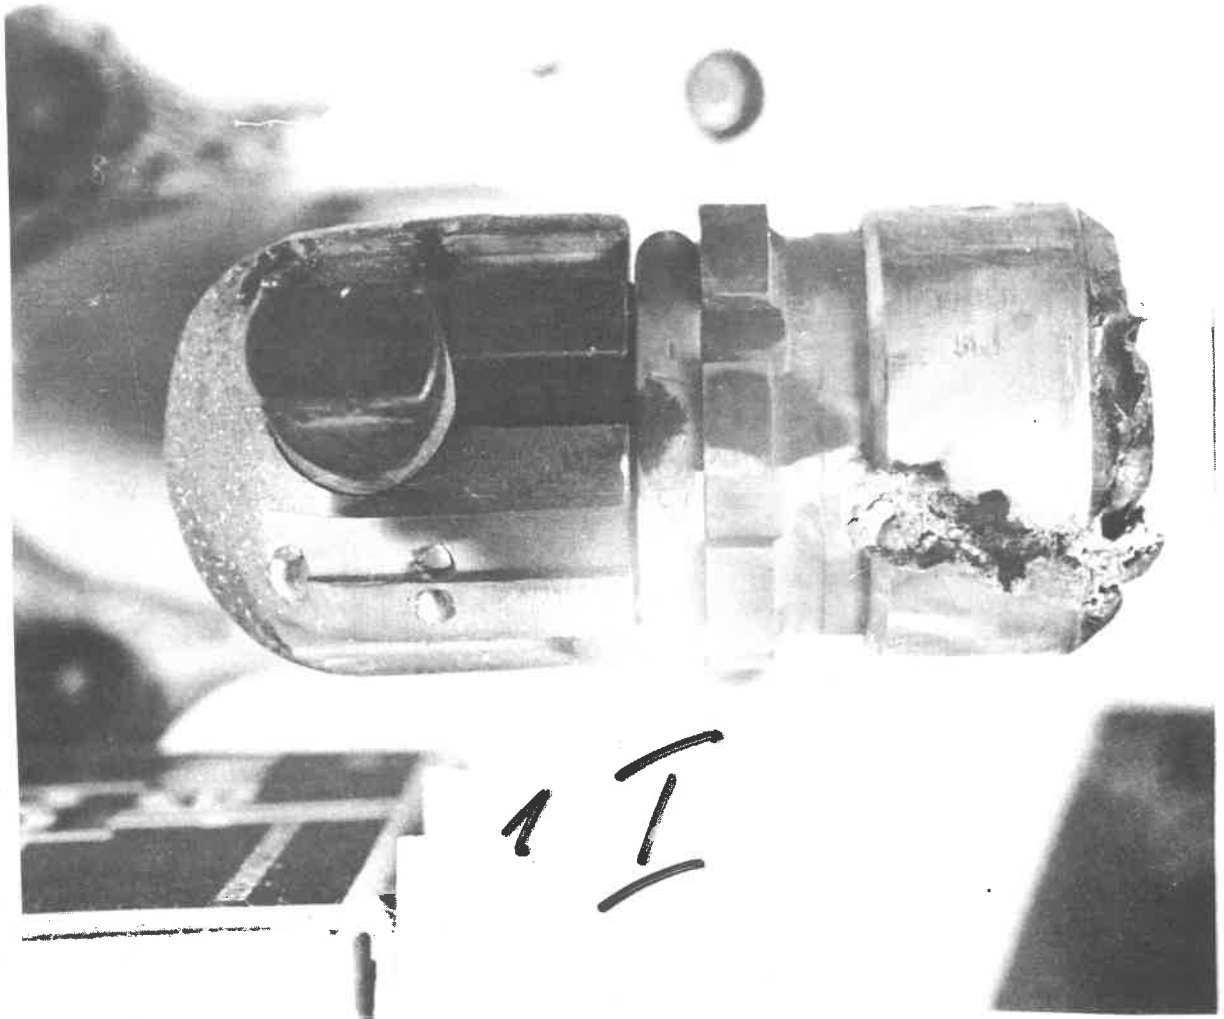
Düse 1 von Triebwerk I

die Brenner 2, 6, 7, 8 u. 10 des linken und  
die Brenner 5 und 10 des rechten Trieb-  
werkes wiesen starke Schäden;

der Brenner 9 des linken und  
die Brenner 2 u. 6 des rechten Triebwerkes  
wiesen stärkste Schäden auf.

Die Schäden bestanden insbesondere in einem tiefen Graben aus geschmolzenem oder verbranntem Stahl, der von den Wasserdüsen ausging.

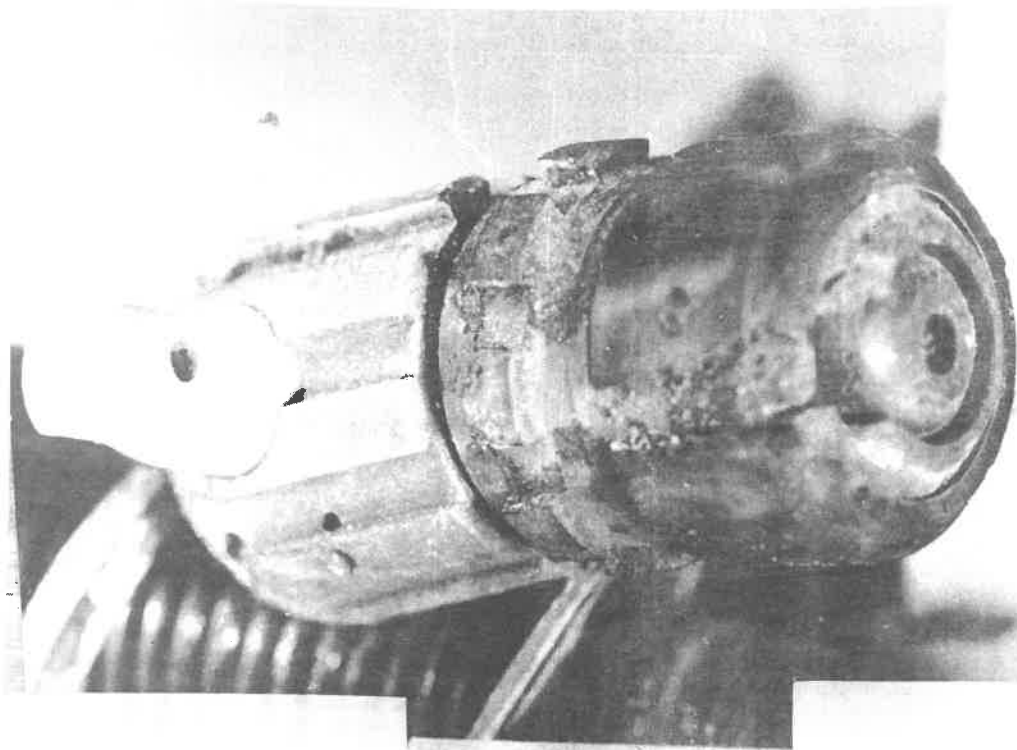
Düse 1 von Triebwerk II

der Brenner 1 des linken und  
die Brenner 1, 4 u. 7 des rechten Triebwerkes  
wiesen mittlere Schäden;

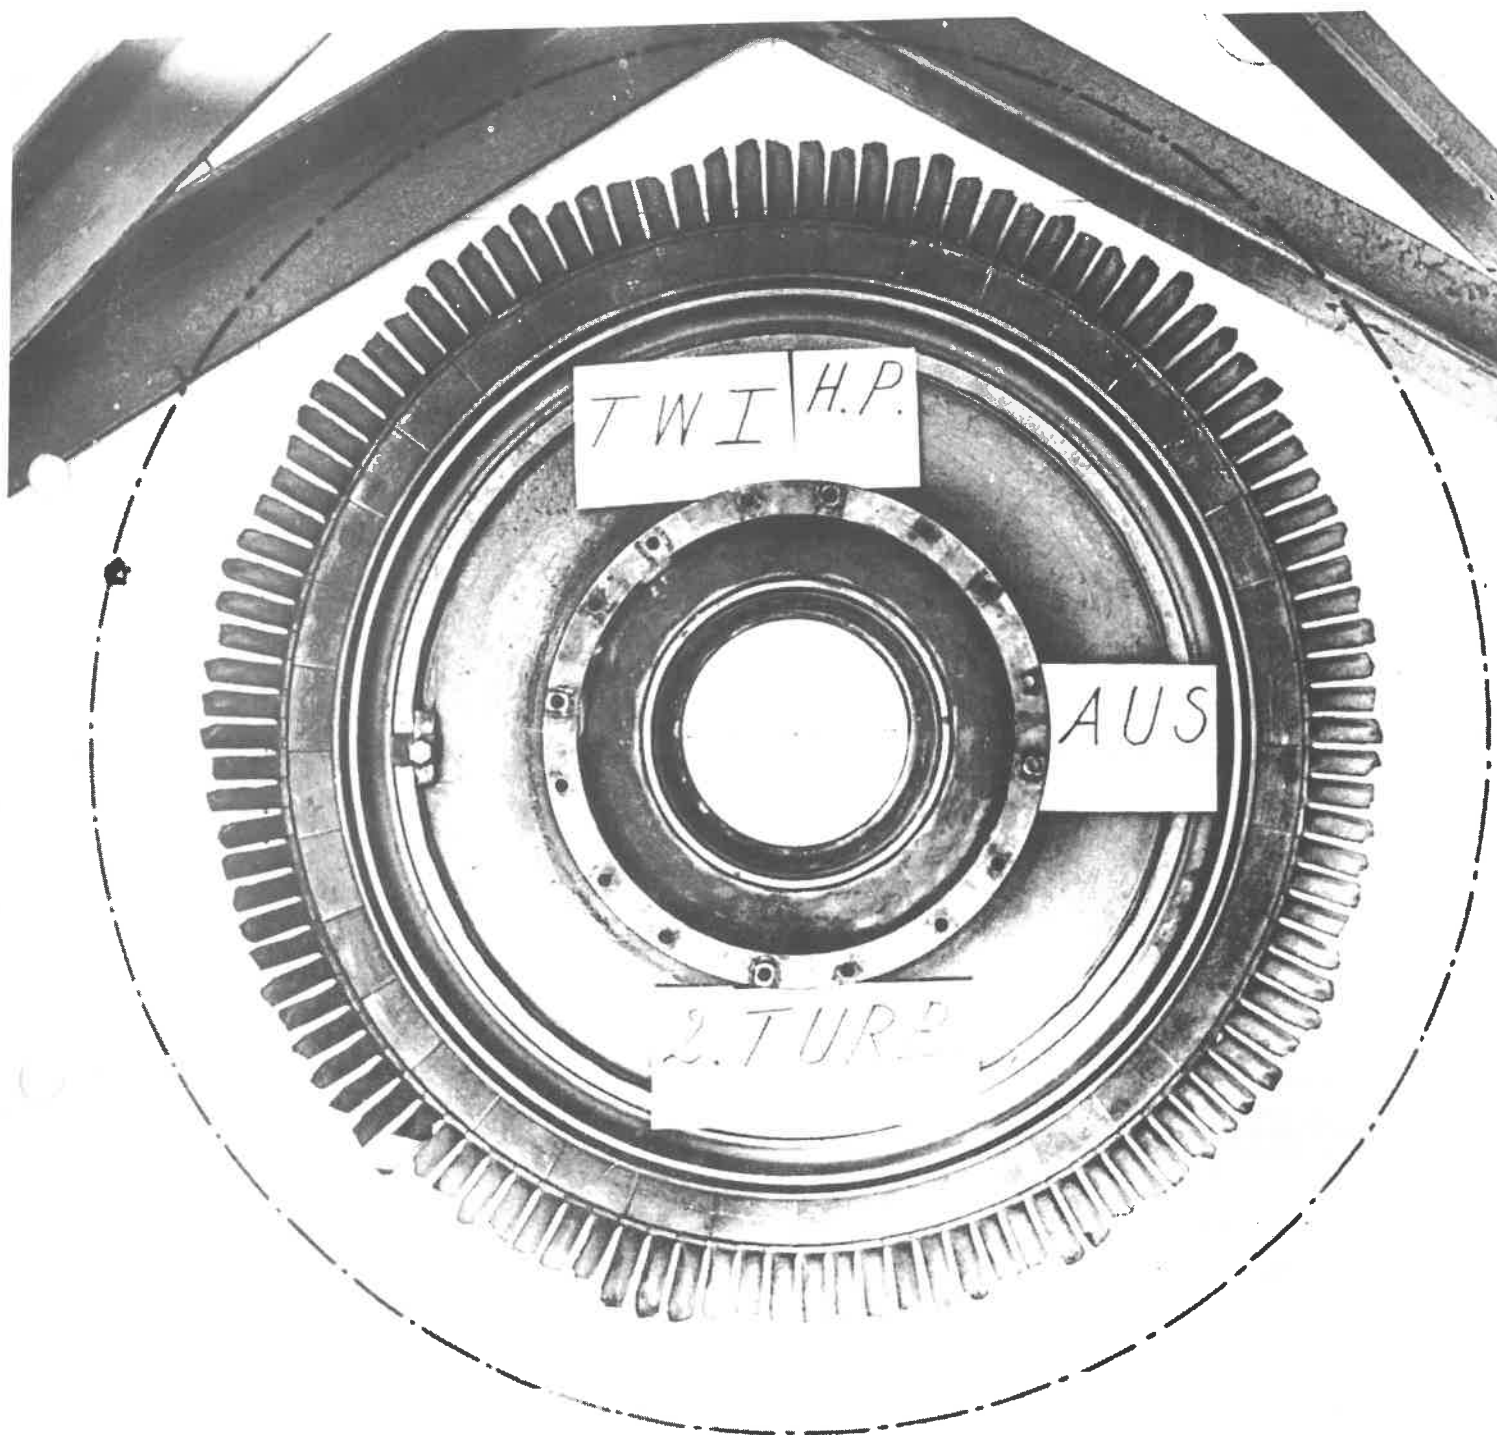
2. Turbinenstufe des Hochdruckteils aus TW I

Am zweiten Laufrad des linken Triebwerkes waren alle Schaufeln um etwa 60 % ihrer Länge verkürzt und an der Ein- und Austrittskante ausgebrannt; beim rechten Triebwerk waren die Schaufeln dagegen um etwa 45 % ihrer Länge verkürzt.

Bei den an den Brennkammern, Brennern, Hoch- und Niederdruckturbinen festgestellten wesentlichen Beschädigungen handelt es sich um im Fluge durch Überhitzung hervorgerufene Schäden.

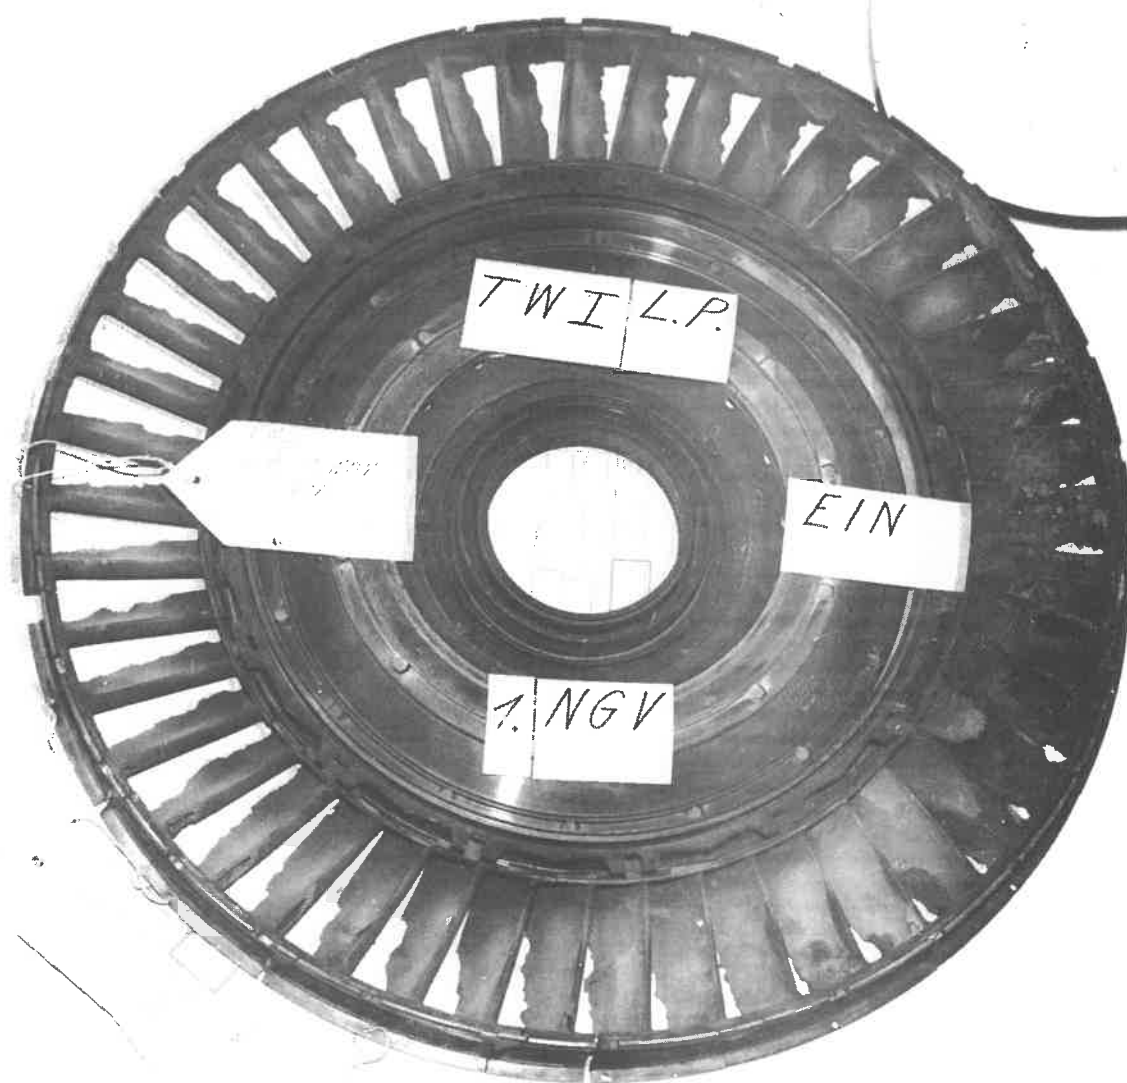
1. Leitradstufe des Niederdruckteils aus TW I

Am ersten Leitrad des linken Triebwerkes waren die Ein- und Austrittskanten von außen nach innen abnehmend um etwa 30 bis 60 % ihrer Länge stark ausgebrannt, wobei die Austrittskanten auch mechanische Verformungen aufwiesen; die gleichen Schäden mit stärkerem Ausmaß lagen beim rechten Triebwerk vor.
