Faktenbericht

Ort, Datum und Zeit: La Punt Chamues-ch (GR), 17. März 2025, 16:22 UTC

Immatrikulation: D-EXIK
Muster: SST Flugtechnik GmbH, Extra 400
Halter: BA Services I/S, Nøddegangen 6, DK-2840 Holte
Eigentümer: BA Services I/S, Nøddegangen 6, DK-2840 Holte

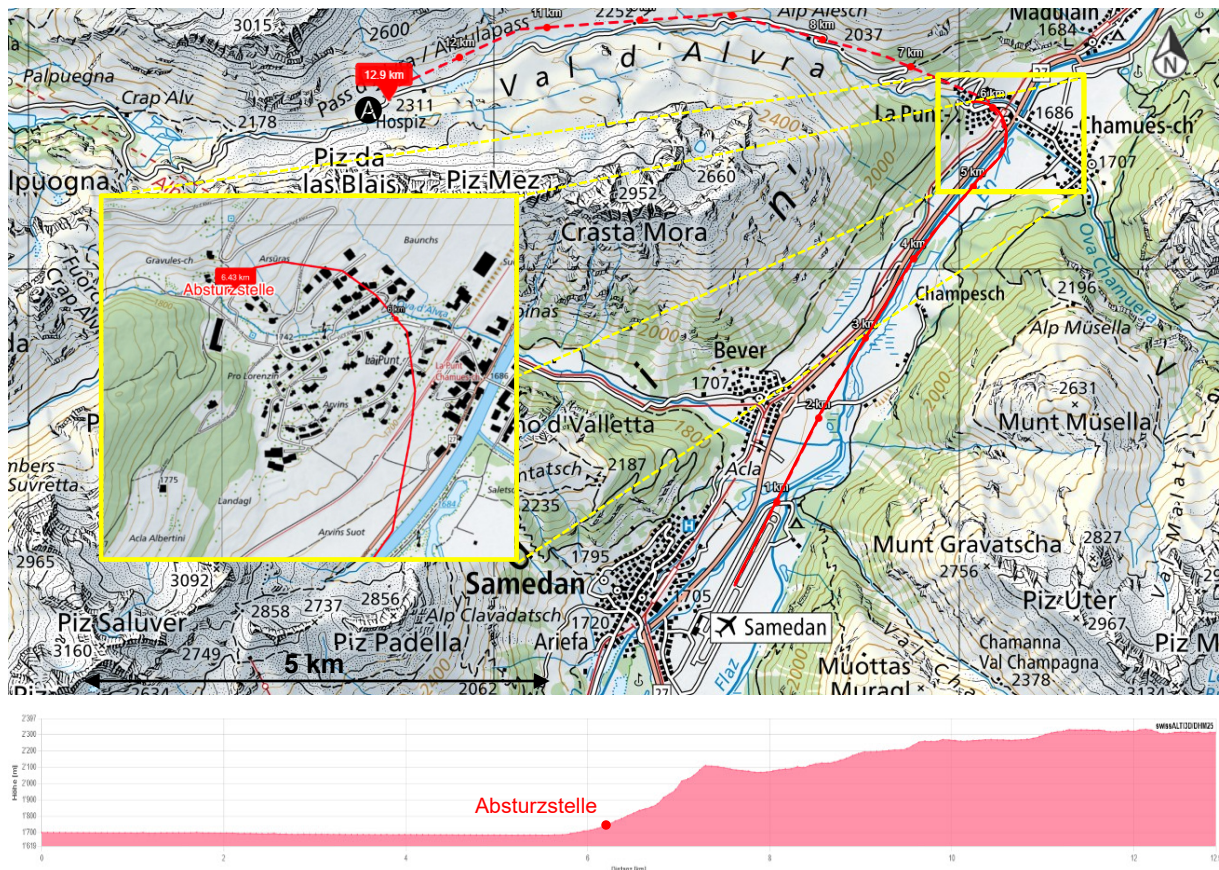
Der Start der D-EXIK erfolgte in Samedan auf der Piste 03 um 16:20 UTC. Nach einer Startrollstrecke von rund 870 m hob das Flugzeug vom Boden ab. Da keine Flugwegaufzeichnungen des Unfallfluges sichergestellt werden konnten, liess sich anhand diverser Augenzeugenberichte nur ein ungefährer Flugverlauf rekonstruieren (vgl. Abbildung 1). Dieser führte in der Talmitte entlang des Flusslaufs der Inn bis zum Dorf La Punt Chamuesch, wo eine Linkskurve nach Westen ins Albulatal eingeleitet wurde. Während dieses Manövers wurde um 16:22 UTC beobachtet, wie das Flugzeug D-EXIK am nordöstlichen Rand des Dorfes in bewohntem Gebiet abstürzte. Dabei wurden alle Insassen tödlich verletzt. Nach dem Absturz brannte das Flugzeug vollständig aus. Der Unfall war nicht überlebbar.

Abbildung 1: Ungefährer Flugverlauf der D-EXIK (rot) nach dem Start in Samedan (LSZS) auf der Piste 03 und die Absturzstelle bei La Punt Chamuesch in der Detailansicht bzw. im Profil. Die Strecke vom Abhebeort bis zur Absturzstelle beträgt rund 6.4 km, bis zum Albulapass (A) (rot gestrichelt fortgeführt) etwa 12.9 km. Darunter dargestellt das Geländeprofil entlang der Flugroute bis in Richtung Albulapass. Quelle der Karte: Bundesamt für Landestopografie.

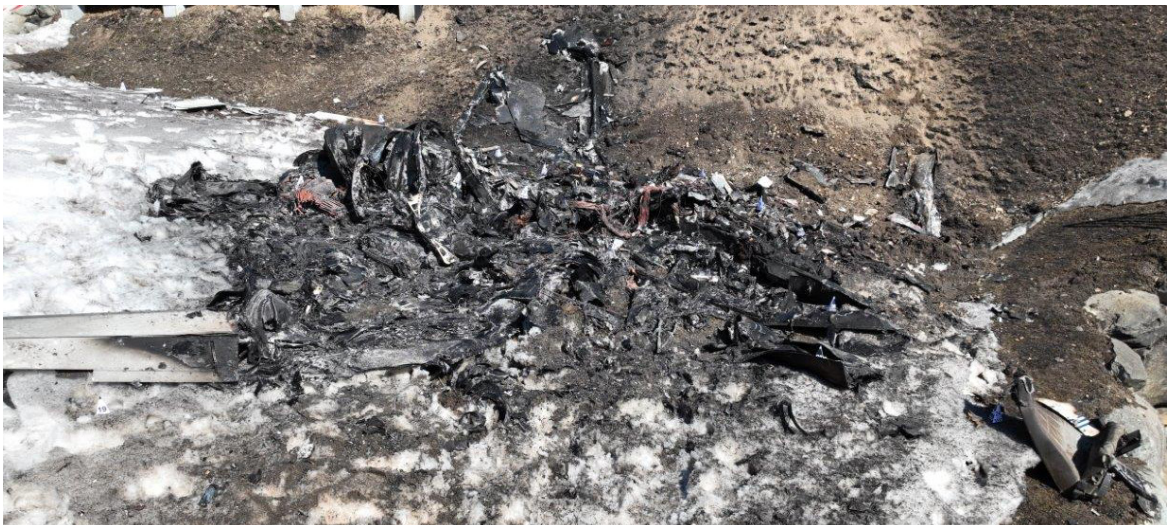
- Das Flugzeug wurde durch den Aufprall und den anschliessenden Brand (*post fire*) zerstört.
- Die obere Motorabdeckung, Teile der Querruder und der Landeklappen sowie die rechte Höhenflosse inklusive Höhenruder wurden durch den Brand nicht zerstört.

- Das Fahrwerk dürfte mit hoher Wahrscheinlichkeit in eingefahrener Position gewesen sein.
- Am Propeller waren alle vier Propellerblätter an der Blattwurzel abgetrennt. Anhand des Spurenbildes dürfte der Propeller zum Zeitpunkt des Aufpralls gedreht haben.

- Die jüngsten Aufzeichnungen in der verwendeten Flugplanungs-Software ForeFlight betreffen den Hinflug vom 13. März 2025.
- Aufgrund des hohen Zerstörungsgrades konnten keine Flugwegaufzeichnungen des Unfallfluges sichergestellt werden (vgl. Abbildung 2).

Abbildung 2: Drohnenaufnahme der ausgebrannten D-EXIK, Quelle: Kantonspolizei Graubünden.

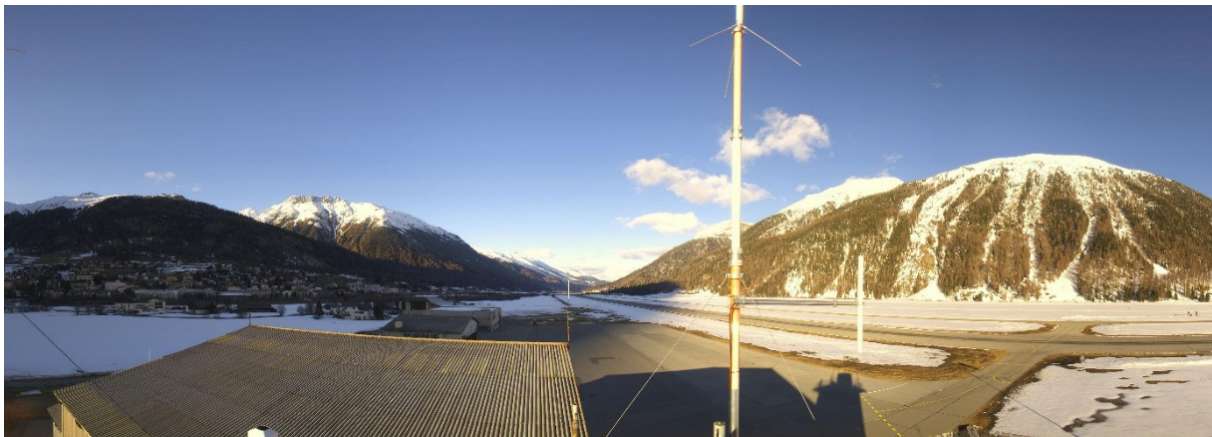
Abbildung 3: Ausschnitt aus den 360° Webcam-Aufnahme um 16:15 UTC mit Blickrichtung nach Nordosten (Bildränder ca. ± 90°). La Punt liegt am beschatteten Hang links.
