INFORME FINAL

COL-25-02-DIACC

Colisión contra terreno montañoso
CFIT

Cessna 402C

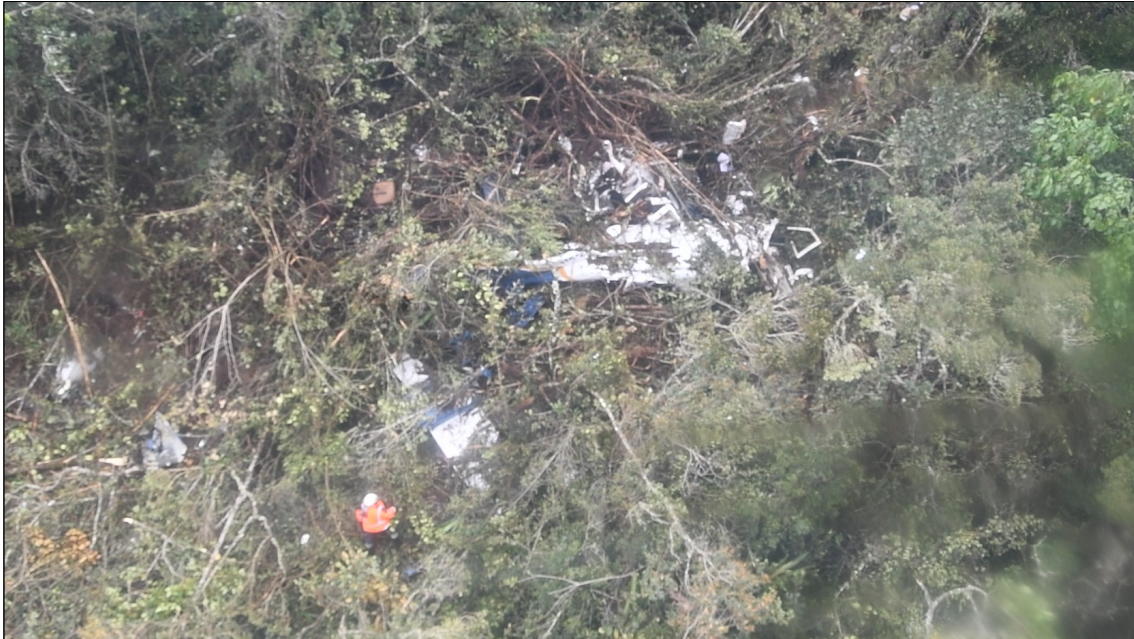
Fotografía 1. Imagen inicial restos de la aeronave.

Antes de su desaceleración final, la aeronave tuvo una actitud de ascenso, se evidenció que el avión tuvo contacto con la copa de los árboles que tenían una altura aproximada de 25 metros y estaban ubicados a 33.7 metros abajo del sitio de ubicación final.

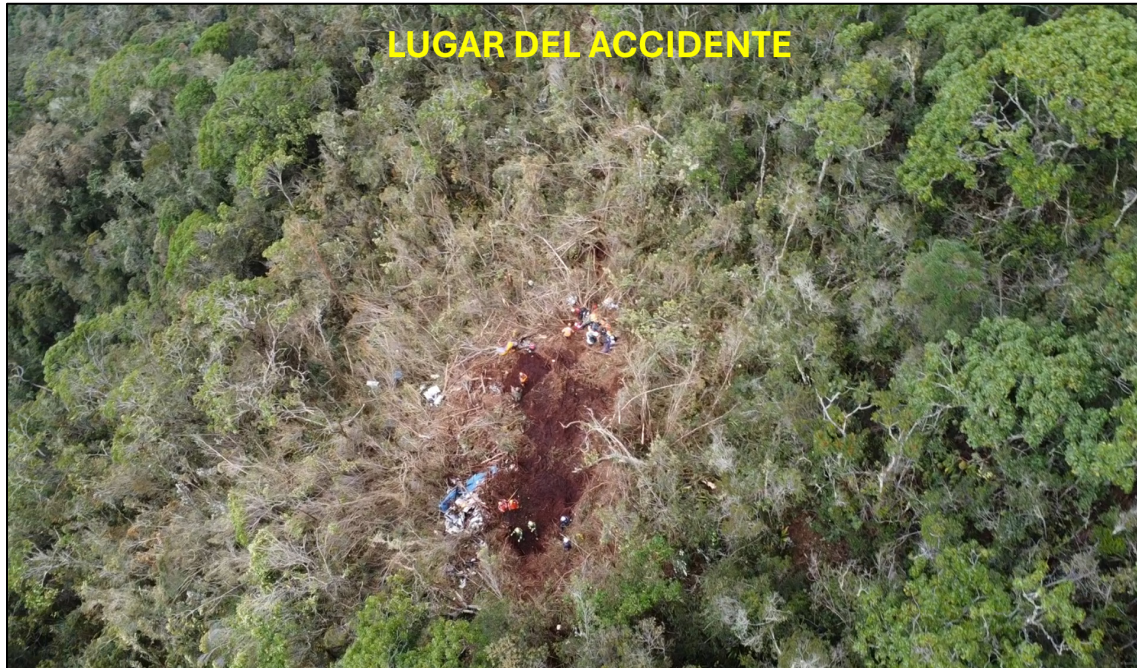
Fotografía 3. Imagen aérea del estado final del campo

El lugar del accidente estaba caracterizado por ser del tipo Bosque alto andino, con vegetación espesa y alejado de fuentes de agua.

El área sufrió daños al medio ambiente tanto por la acción misma del accidente, como también a causa del capital humano que se presentó en sitio con el fin de realizar algunas las labores de búsqueda y rescate.

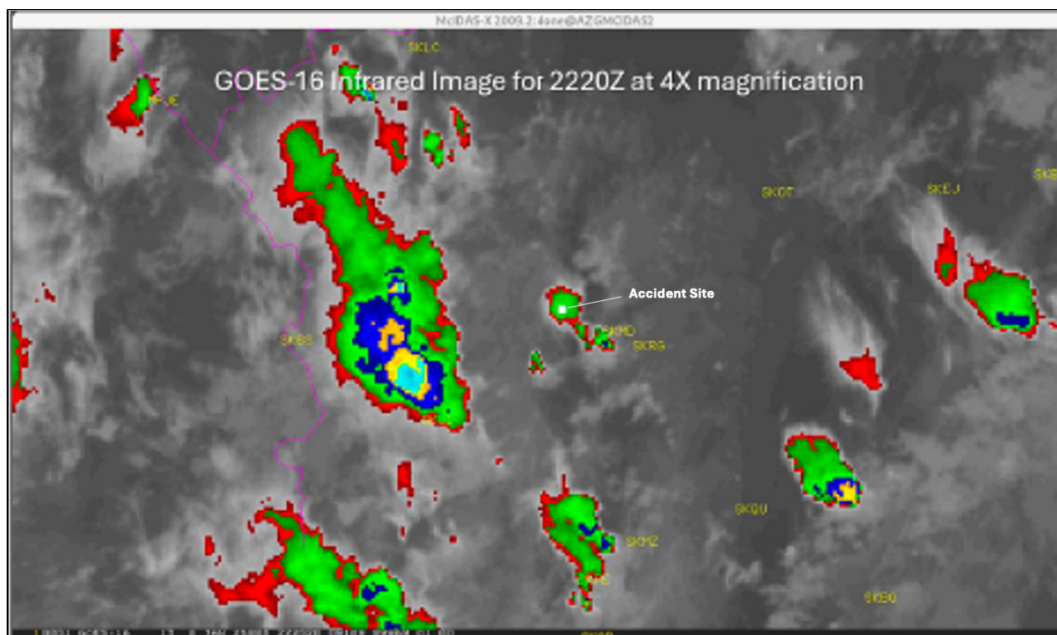
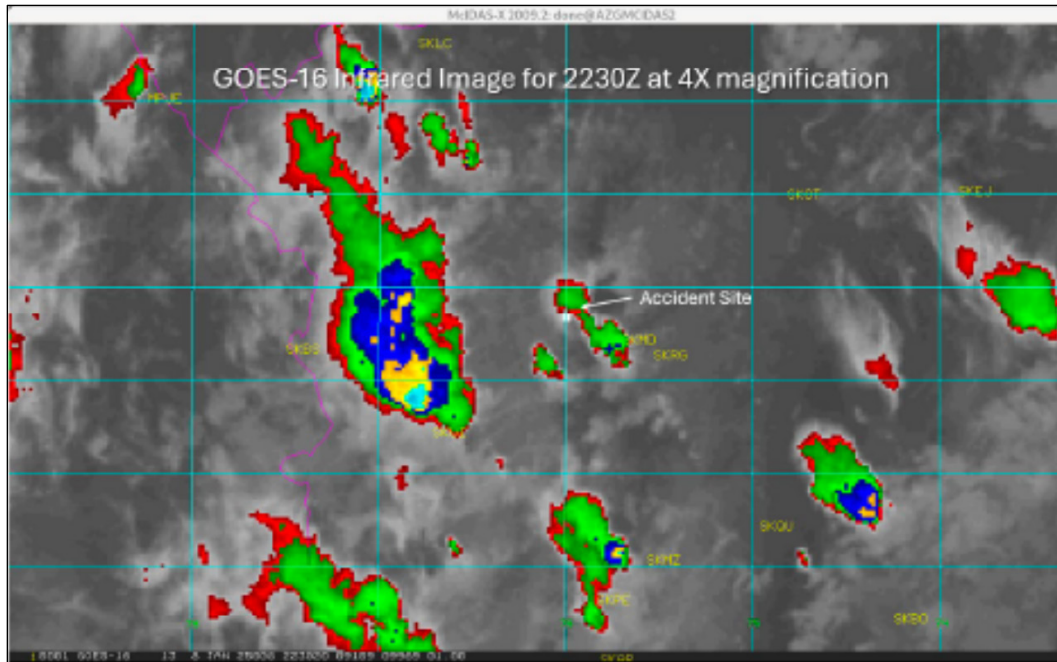
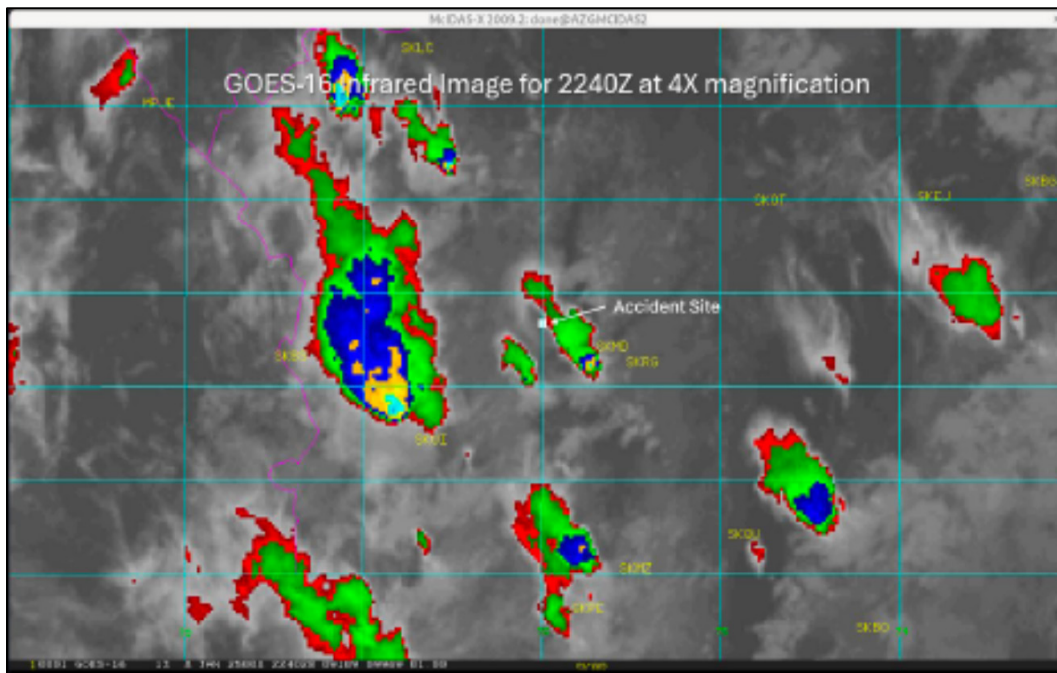
Las imágenes infrarrojas del GOES-16 para las 2220Z, 2230Z y 2240Z se obtuvieron con un aumento de 4X con una curva de mejora estándar aplicada para resaltar las cimas de las nubes más altas y frías asociadas con la convección profunda.

Las imágenes evidenciaban un área de nubes cumuliformes realzadas con temperaturas de brillo que oscilaban entre 223 y 227 Kelvin o entre -50,16 °C a las 2220Z, -12,16 °C a las 2230Z y 3,84 °C a las 2240Z sobre el lugar del accidente. Según el sondeo GDAS, esto correspondía a cimas de nubes que oscilaban entre 40.000 pies a las 2220Z y cerca de 24.000 pies a las 2230Z.

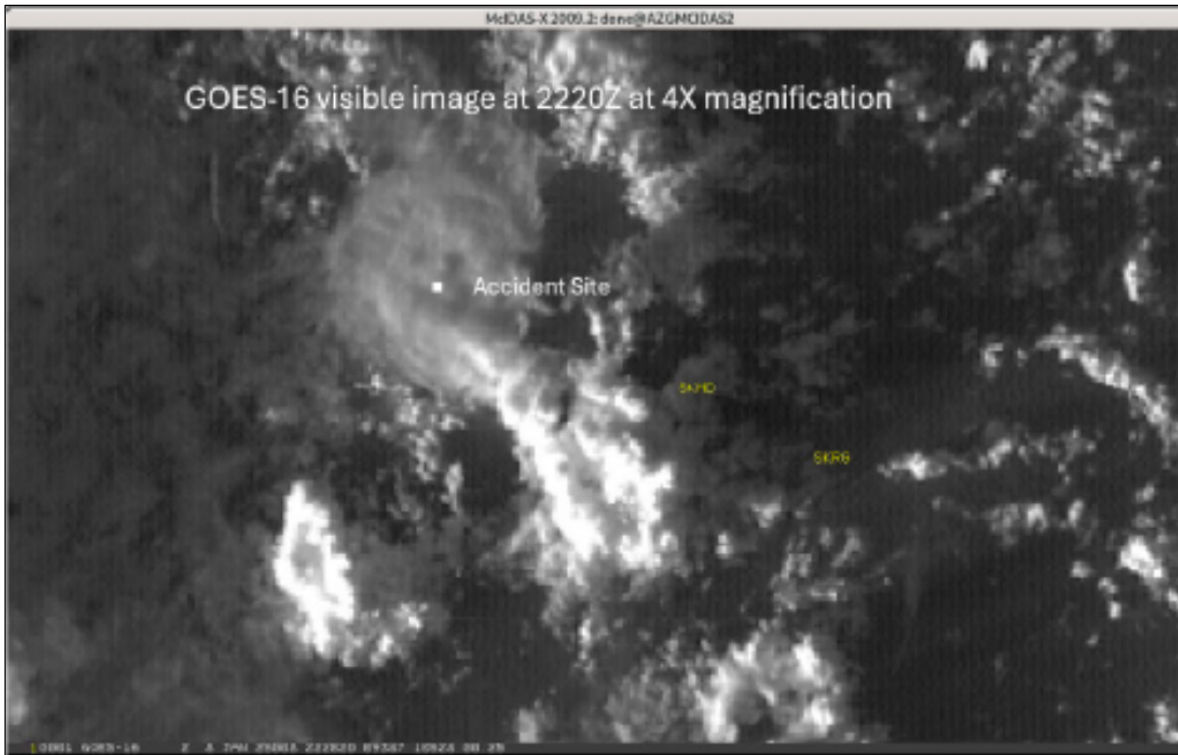
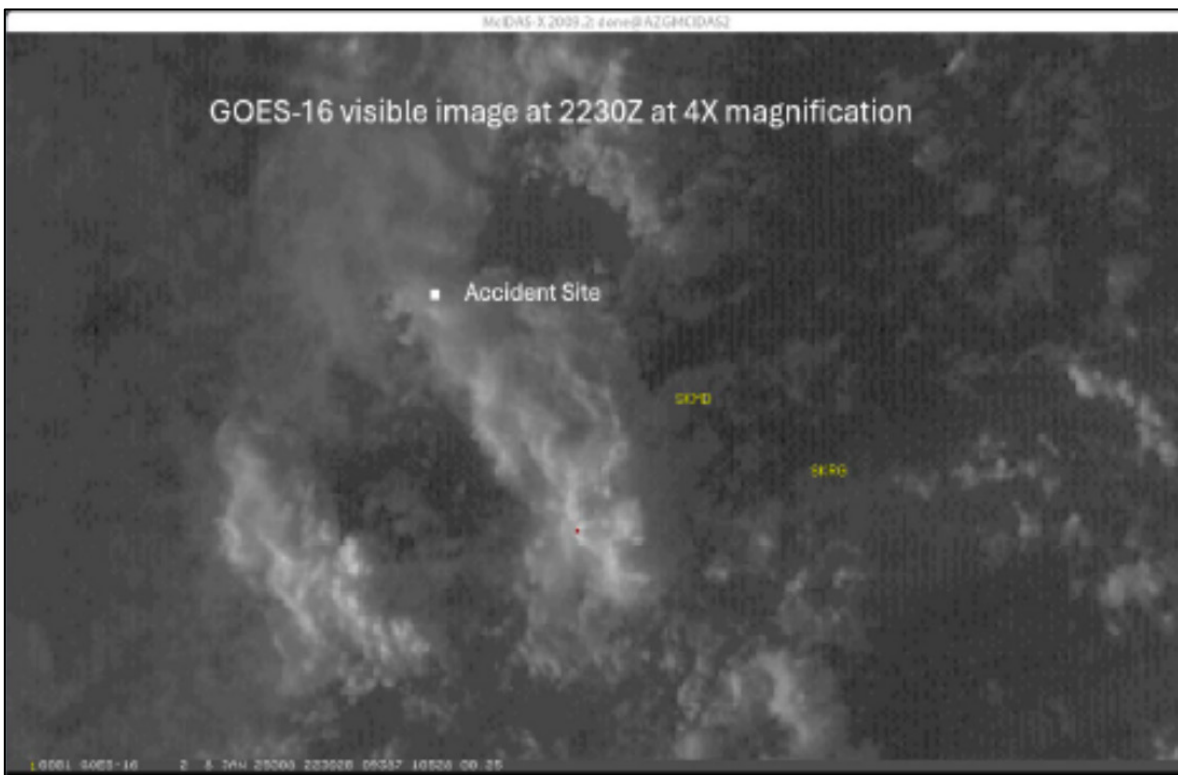
Se obtuvieron imágenes visibles del GOES-16 para las 22:20 y 22:30 horas con un aumento de 4X, con una curva de realce aplicada para resaltar las nubes para la puesta de sol.

Las imágenes seguían mostrando una zona de nubes cumuliformes que se extendía sobre el lugar del accidente, lo que implicaba que el vuelo probablemente se encontraba en condiciones meteorológicas instrumentales en el momento del accidente.

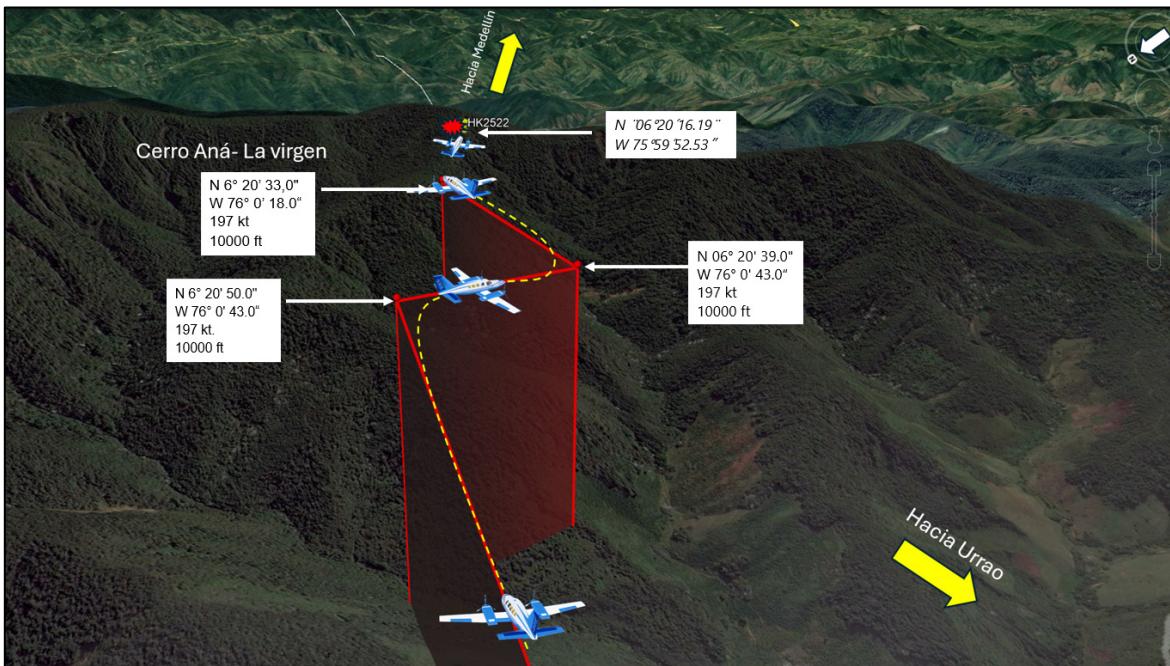
Imagen 15. Graficación de las últimas coordenadas radar de la aeronave.

Aunque debido a la ausencia de registradores no se contó con información de la posición o datos de los últimos momentos del vuelo de la aeronave, la investigación logró obtener las últimas coordenadas de las trazas radar, lo que permitió conocer la velocidad, altitud y variaciones de rumbo antes de la colisión contra el terreno.

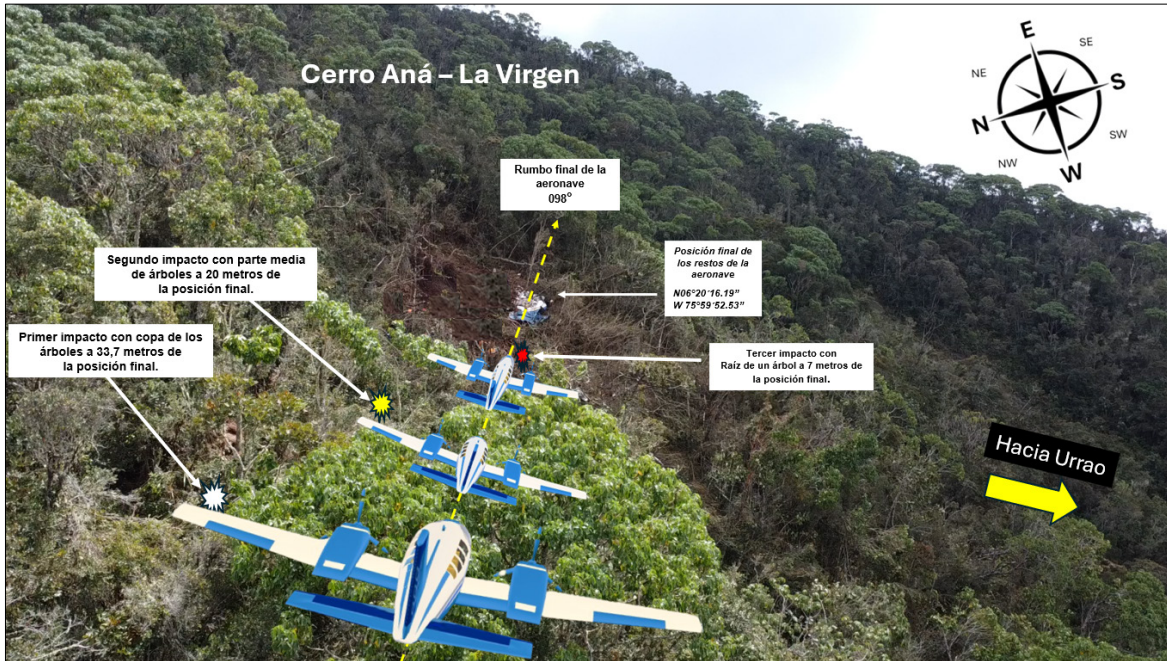
Imagen 16. Dinámica de impacto.

La estructura de la aeronave quedó agrupada en el área del accidente, la colisión contra el terreno se produjo con una alta velocidad y bajo ángulo, debido al impacto con vegetación arbórea, se desprendió inicialmente el plano derecho y de manera consecutiva se produjo el impacto contra el terreno y desaceleración final de la parte izquierda del fuselaje.

El accidente se caracterizó por ser un Vuelo controlado contra el terreno, del que se derivó la destrucción total de la aeronave debido a la combinación de impactos, inicialmente contra la raíz de un árbol y posteriormente contra la superficie montañosa.

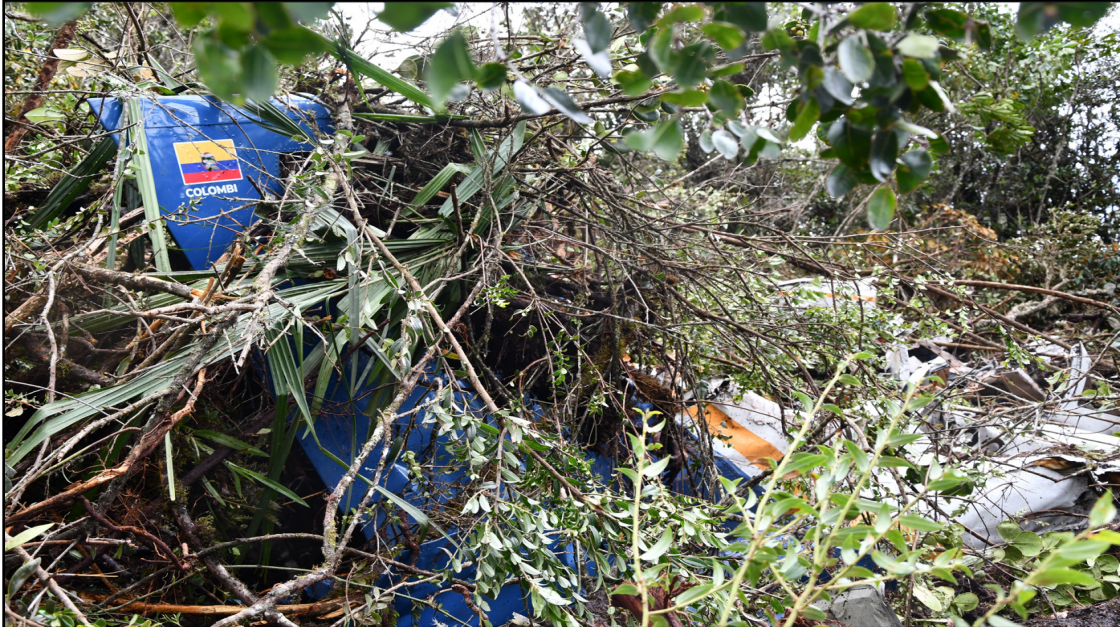
Fotografía 5. Estado final del fuselaje.

Se evidenció que el avión tenía una actitud de ascenso al momento del contacto con la copa de los árboles, no se apreció desprendimiento de ninguna parte de su estructura ni daños considerables a las superficies sustentadoras ni de control a lo largo del último tramo del recorrido antes del contacto con el terreno.

Durante la inspección inicial a los restos de la aeronave, se pudo apreciar que esta estaba parcialmente cubierta por vegetación y troncos de árboles.

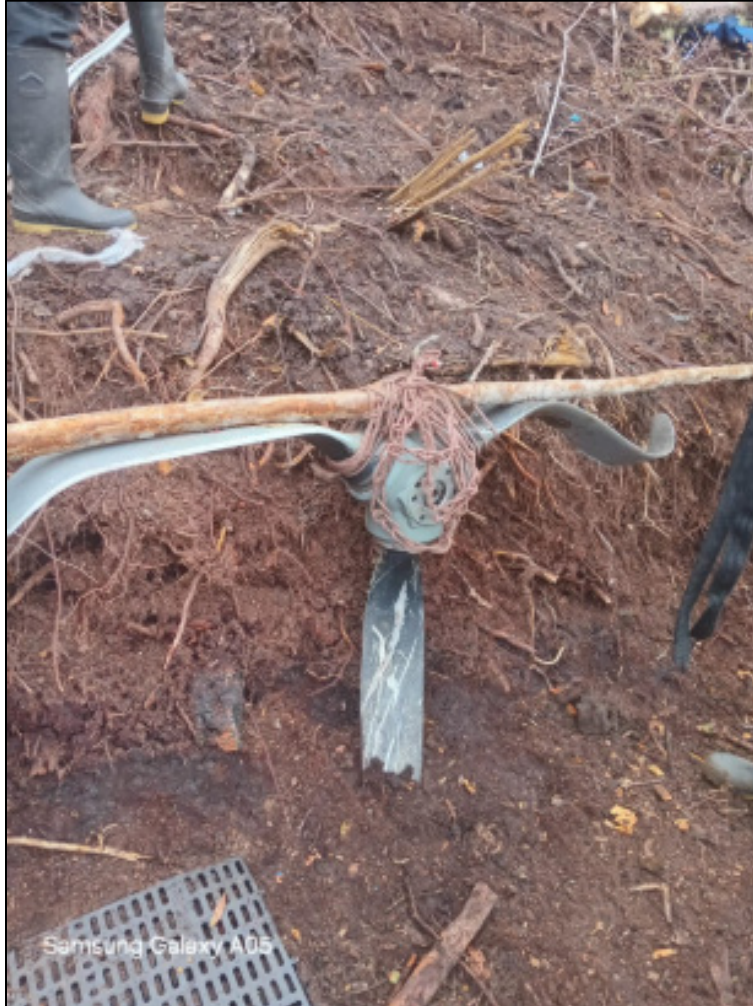
Fotografía 8. Hélice del motor No.1.

Con la ayuda de moradores de la zona donde ocurrió el accidente, se logró extraer la hélice del motor No.1.

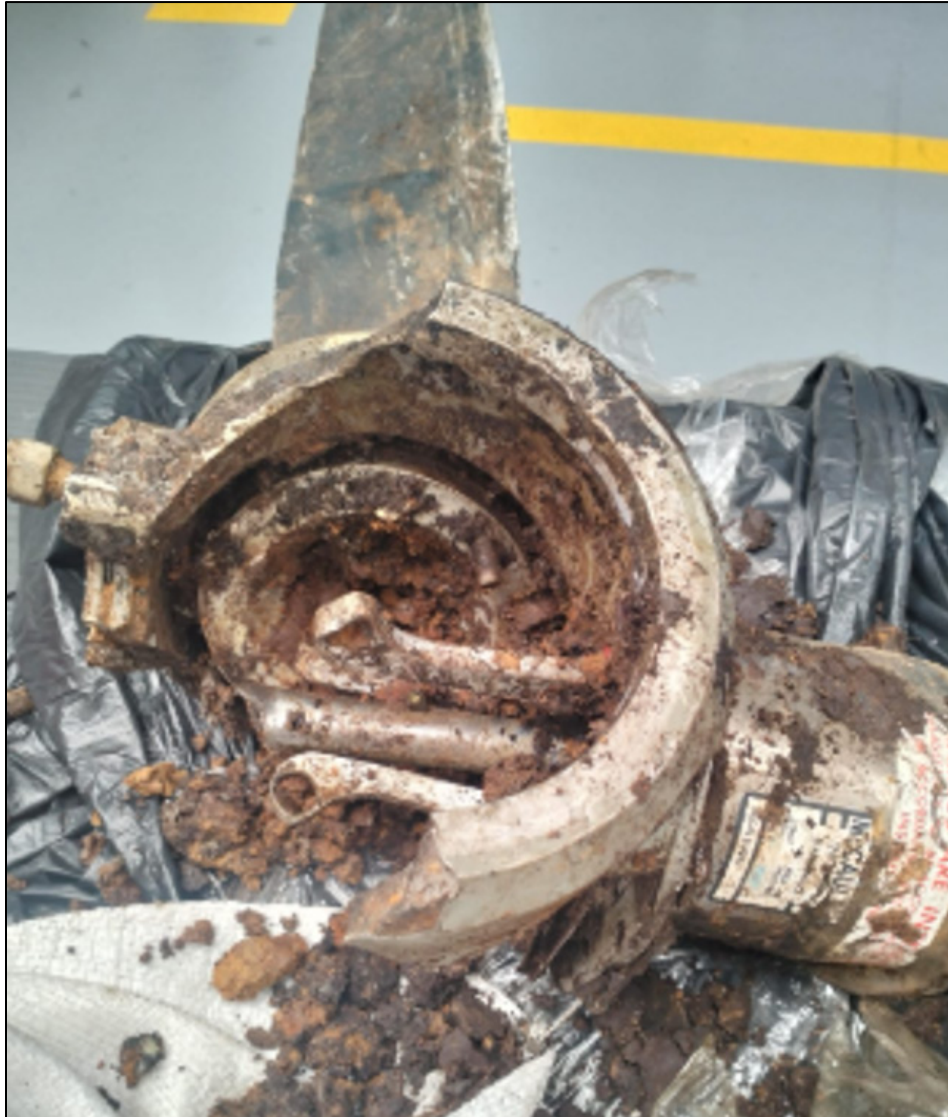
Fotografía 9. Núcleo de la Hélice del motor No.2

Durante las labores de búsqueda de restos humanos en el lugar del accidente, el Grupo de Búsqueda y Rescate Aeronáutico de Colombia BRAC, extrajo una pala y parte del núcleo de la hélice, del motor No.2.

Estos componentes fueron sometidos a inspección en la OMA Aeroreparación LTDA.

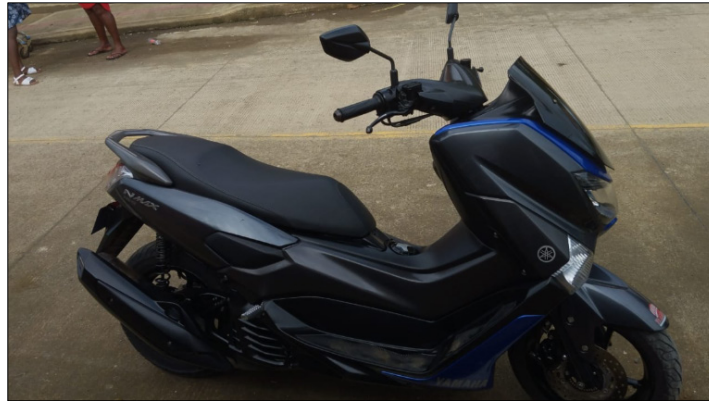
Fotografía 10. Motocicleta descargada por la Tripulación.

- Descargue de la aeronave,
 - Durante el proceso de descargue de la aeronave en Juradó, la Tripulación tuvo que descargar una motocicleta marca Yamaha NMAX de cilindraje de 125 cc , con un peso de 132kg, lo que demoró su proceso en tierra.
