**RAPPORT OPGESTELD NAAR AANLEIDING
VAN HET ONGEVAL MET HET VLIEGTUIG
CESSNA T-207 MET
INSCHRIJVINGSKENMERKEN OO-LPC TE
LEOPOLDSBURG OP 31 MAART 1979**

**CELLULE D'ENQUETES
D'ACCIDENTS
ET D'INCIDENT D'AVIATION**

**CEL VOOR ONDERZOEK VAN
LUCHTVAART
ONGEVALLLEN-EN INCIDENTEN**

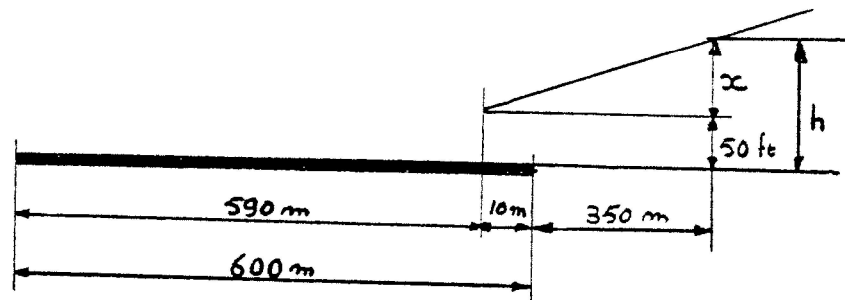
- hoogte op 350 m na het uiteinde van de startbaan.

$$x = 0,103 \times 360 = 37 \text{ m.}$$

$$h = 37 \text{ m} + 15 \text{ m} = 52 \text{ m.}$$

Het gewicht van het vliegtuig zou in de gegeven omstandigheden niet als oorzaak van het ongeval weerhouden kunnen worden. Ter plaatse van het ongeval kan het vliegtuig op een hoogte van 52 m geweest zijn. De bestuurder wist echter wel dat het gewicht van zijn toestel dicht bij het maximum gewicht moet gelegen hebben of dit zelfs overschreed aangezien hij geleerd werd na het opstijgen naar links te bochten omdat de bomen daar lager stonden.

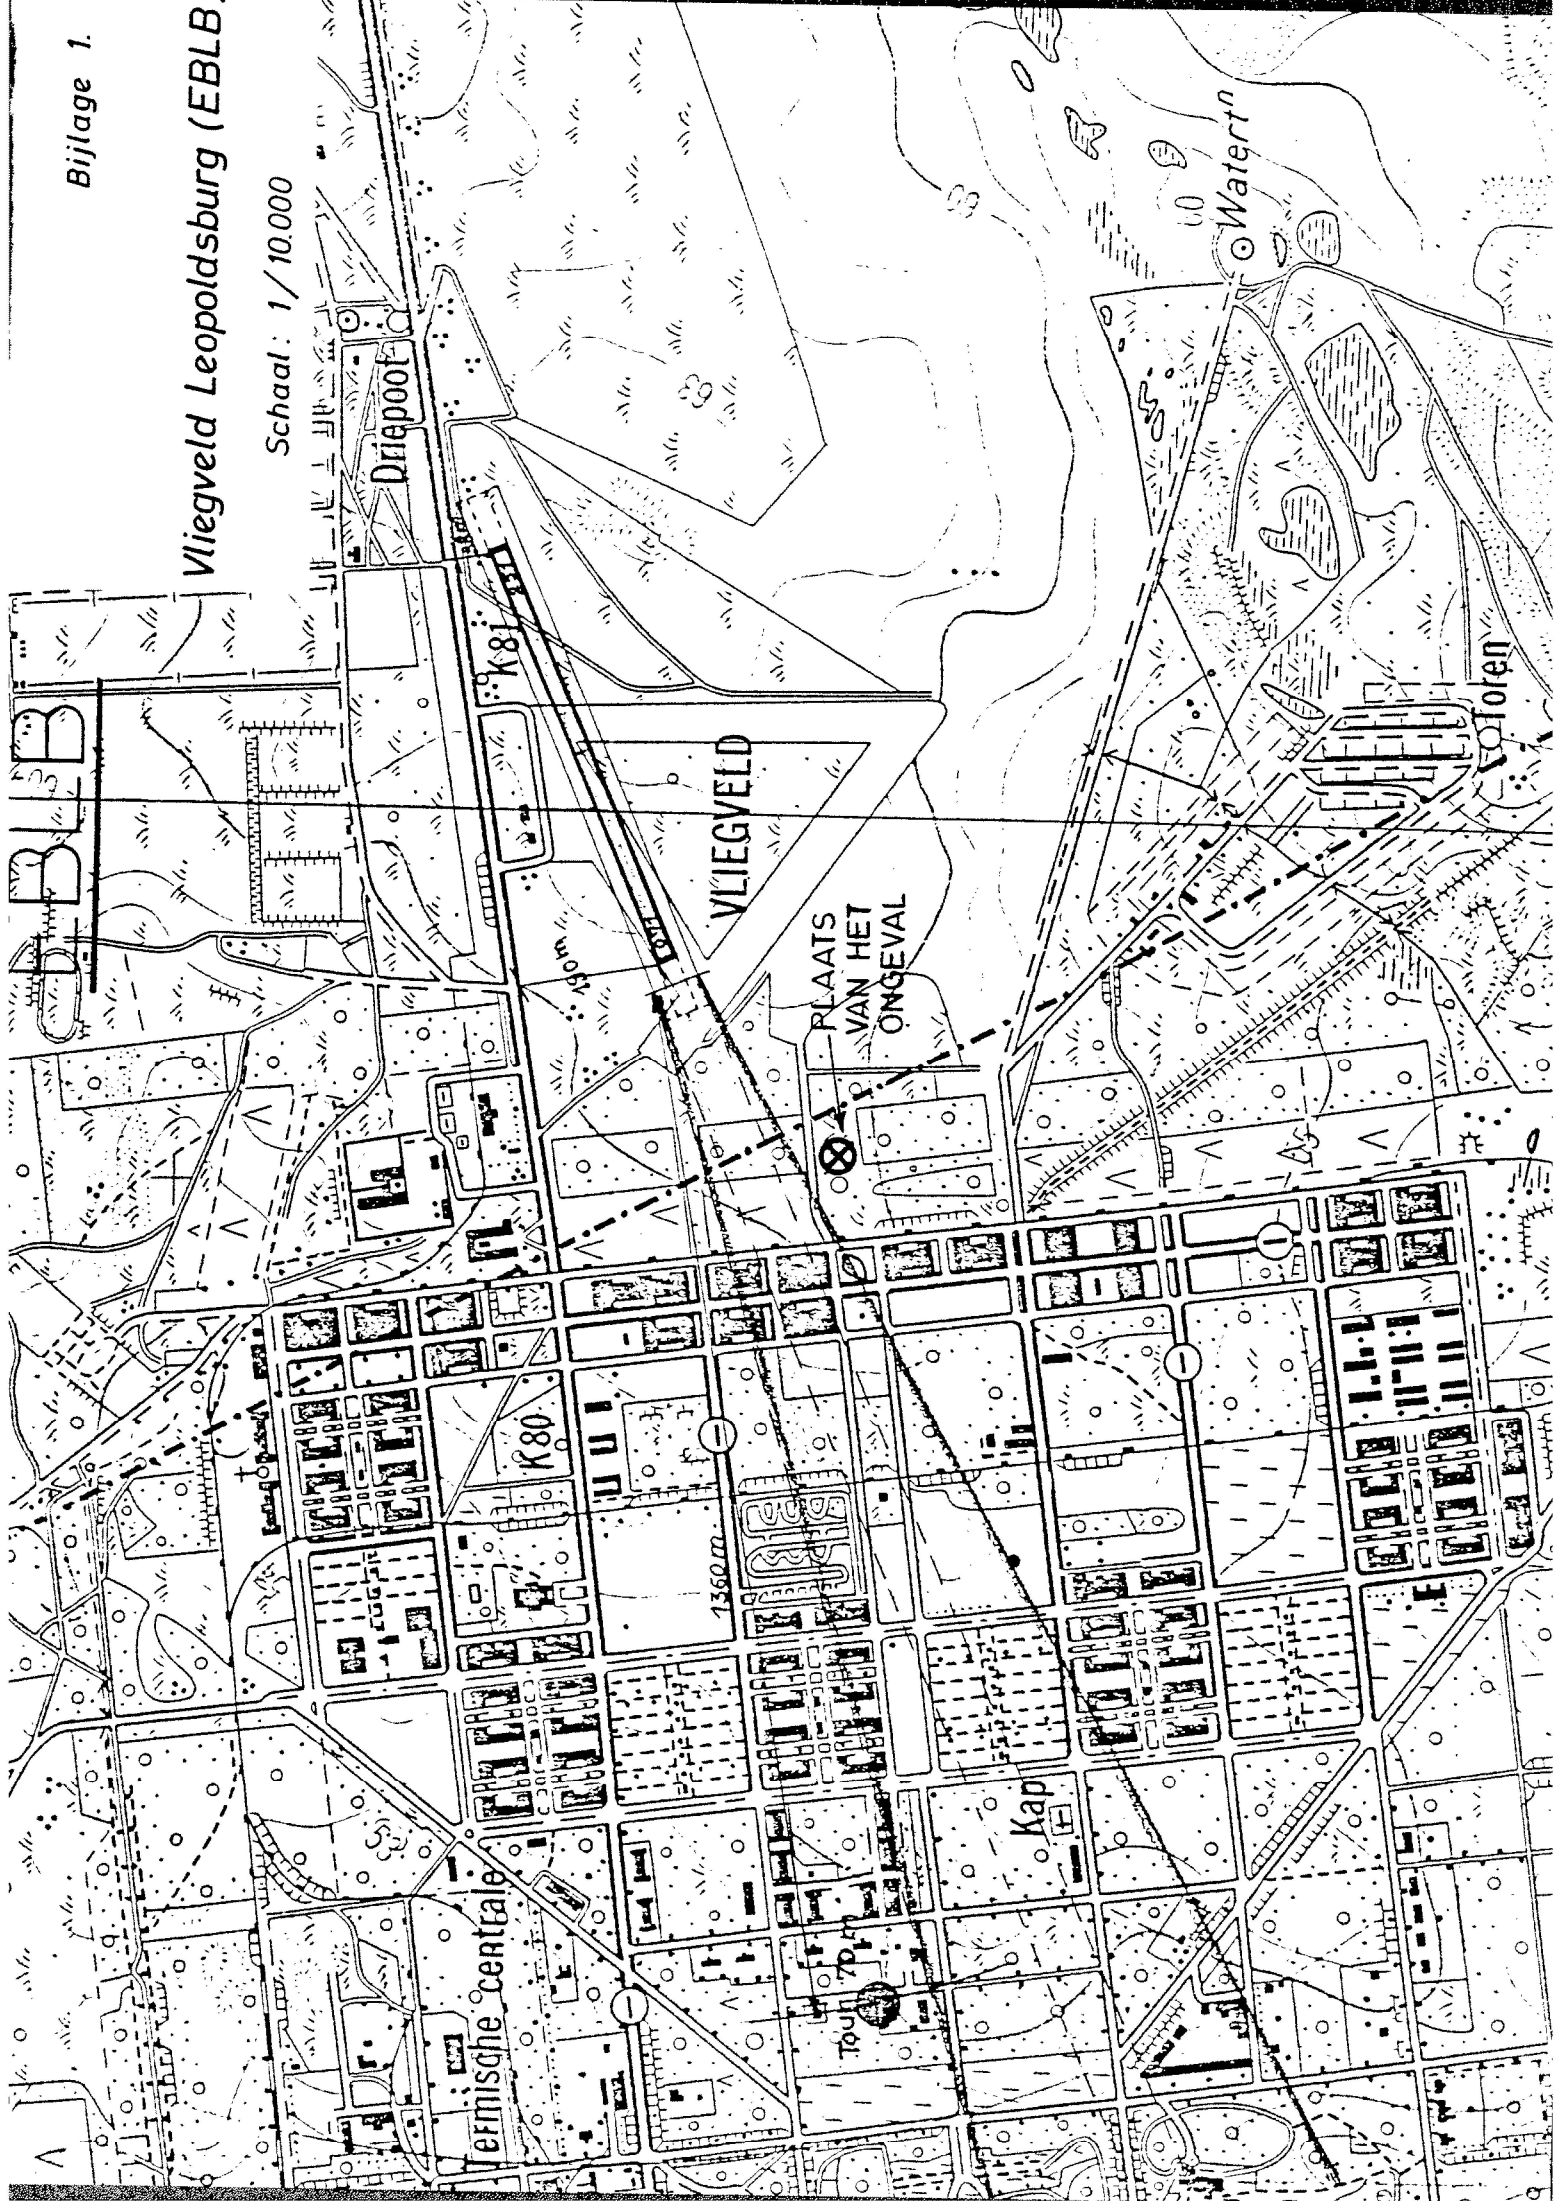
Vliegveld Leopoldsburg (EBLB).

Volgens de vaststellingen ter plaatse gemaakt is het vliegtuig na opgestegen te zijn naar links gedraaid (zie plan in bijlage 1). De linkervleugel heeft de boomtoppen geraakt en werd opengescheurd. Deze vleugel heeft vervolgens vier bomen afgebroken (bijlage 2 : zie 1 tot 3). Het vliegtuig heeft dan rond de linkervleugel gedraaid en de romp heeft enkele bomen omvergeduwd (zie 4). De romp van het vliegtuig (zie 5) is langs de stammen van deze bomen tot stilstand gekomen. Enkel de onderste beplating (lengte ongeveer 4 m) blijft nog over. Het rechter vaste hoogteroer en de trim (zie 6) zijn nog vast aan het staartuiteinde en liggen naast de romp. De bediening van de trim is nog zichtbaar, doch is losgekomen door het vuur. De linkervleugel is zwaar beschadigd en vernield door het vuur. Enkel het stuk waarop de letters OO staan (zie 7) en de vleugeltip met de letters PC (zie 8) zijn niet door het vuur vernield. Hetzelfde geldt voor de rechtervleugel die tot op ongeveer 1,5 m van het uiteinde volledig vernield is. De schroef die losgerukt is van de motor ligt onder de rechtervleugel (zie 10). De motor ligt voor het wrak (zie 11). De bouten van de schroef zijn uitgerukt.

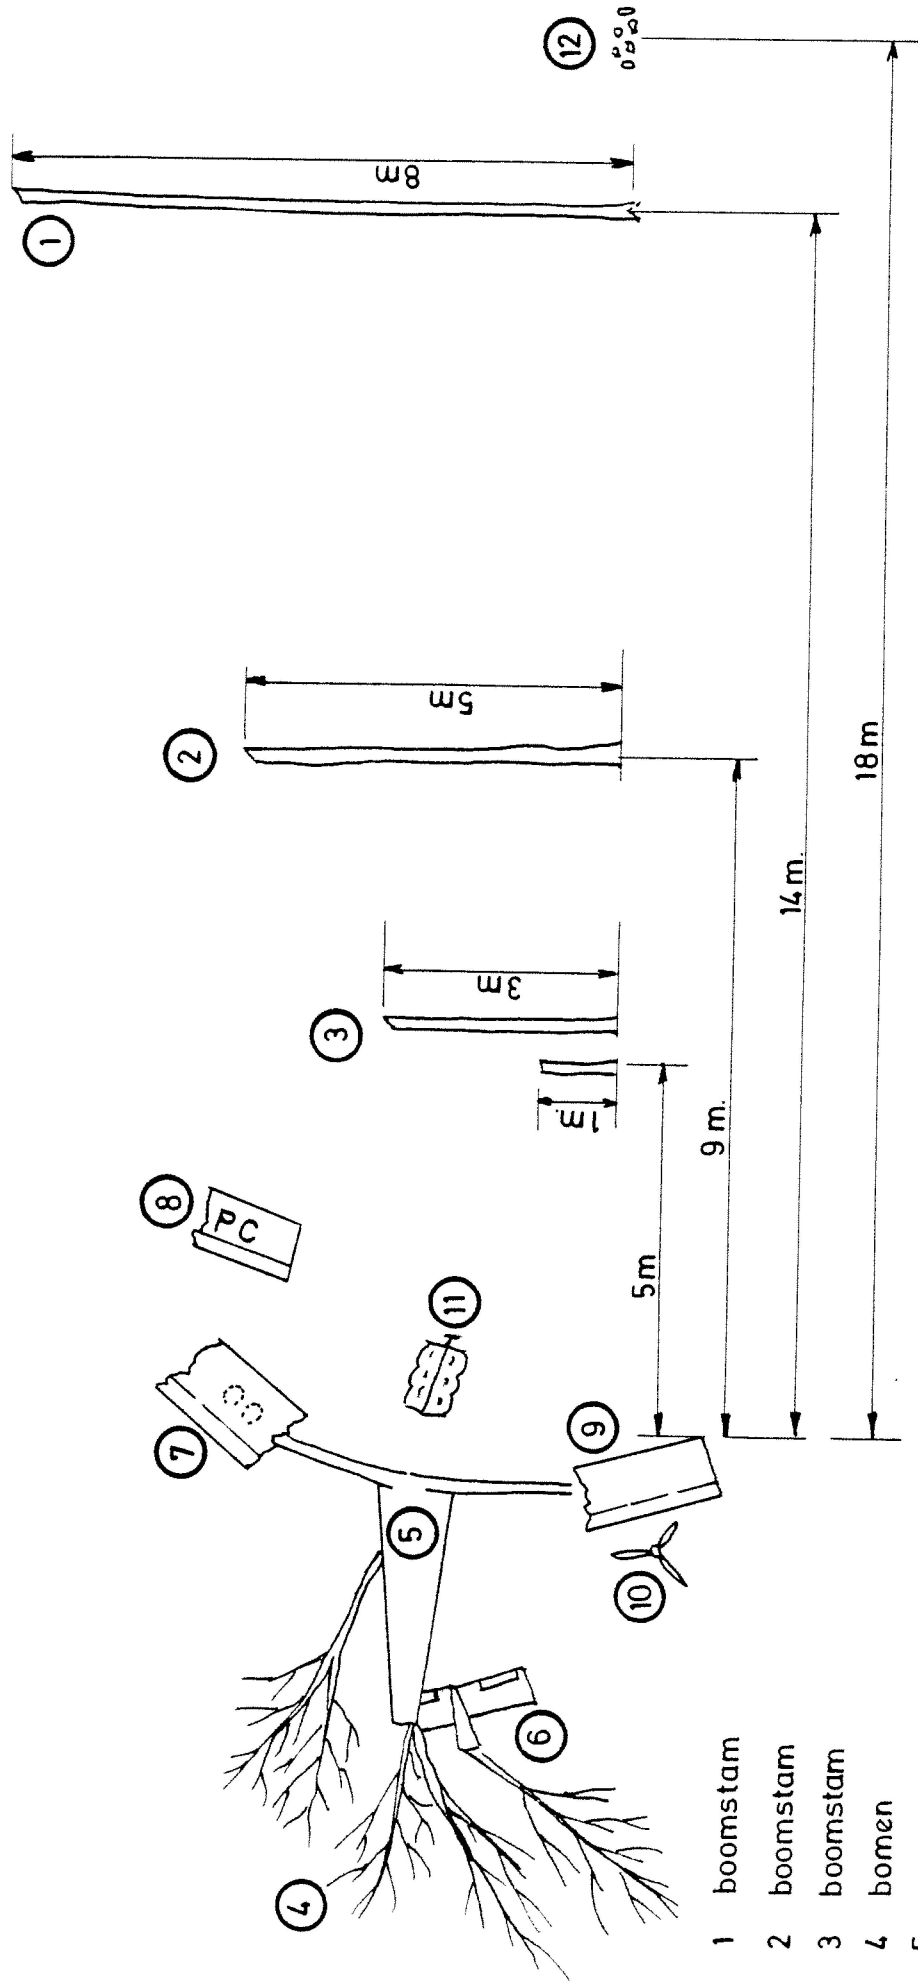
Buiten enkele brokstukken van de linkervleugeltip (zie 12) is geen enkel stuk van het vliegtuig voor de eigenlijke val losgekomen. Het vliegtuig is in een redelijk horizontale toestand naar beneden gekomen gezien geen diepe inslagen vastgesteld werden.

- 1 boomstam
- 2 boomstam
- 3 boomstam
- 4 bomen
- 5 romp
- 6 staart
- 7 linkervleugel
- 8 linkervleugeltip
- 9 rechtvleugeltip
- 10 schroef
- 11 motor
- 12 brokstukken
