**RAPPORT SUR L'ACCIDENT
DE L'AERONEF PILATUS PC-6
IMMATRICULE OO-NAP
A TEMPLoux LE 9 JUN 2002**

**CELLULE D'ENQUETES
D'ACCIDENTS
ET D'INCIDENT D'AVIATION**

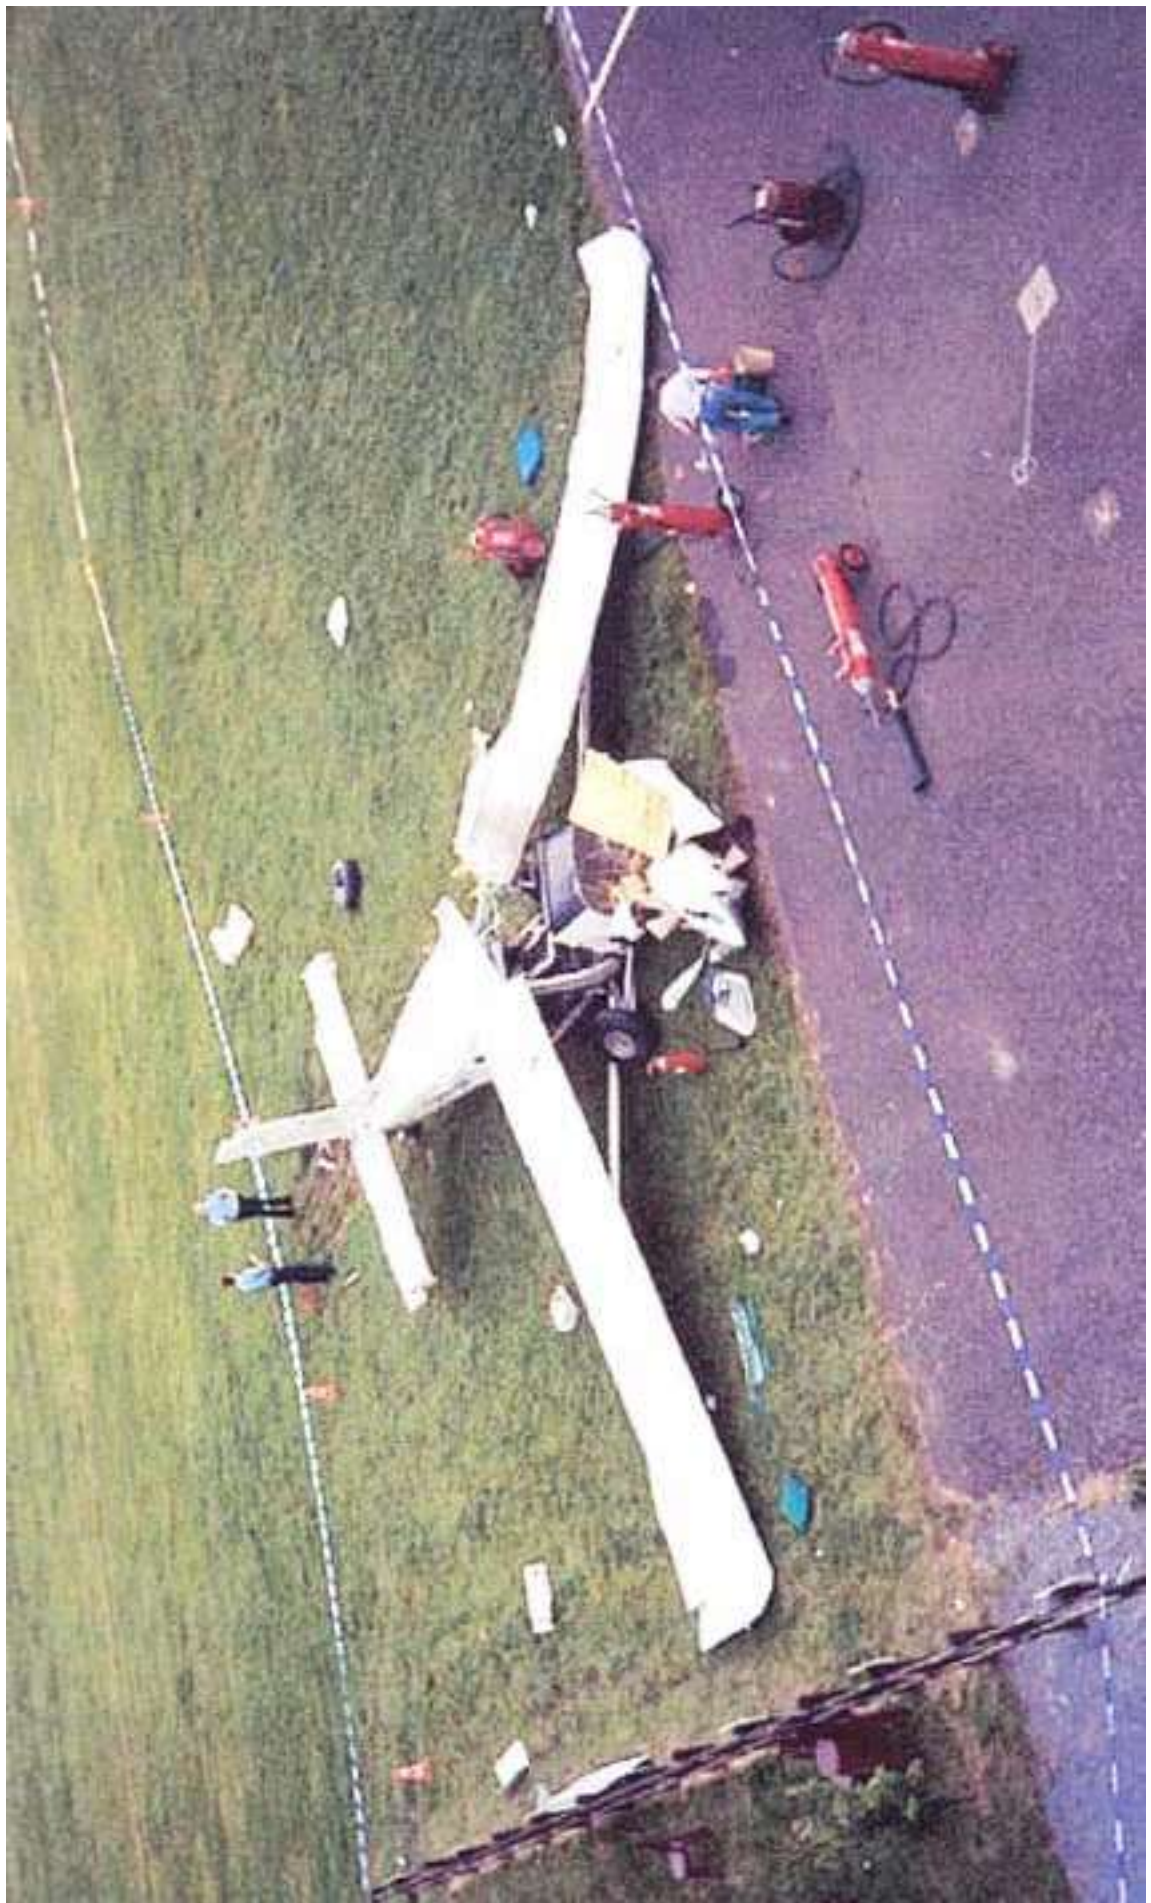
En page 2, le croquis du site dessiné par la police,
en page 3, une photo du site prise de la tour

Le OO-NAP s'est écrasé sur le taxiway sud parallèle à la piste 24-06 sur un cap approximatif de 150. Il s'est arrêté en bordure d'un parking pour avions, le bout d'aile droit à moins d'un mètre de la terrasse du club house (voir plan et photo du site à l'annexe 1). Le premier contact avec le sol a eu lieu à 31 m de la ligne de base (axe de la façade nord du bâtiment principal). On y trouve des débris de l'atterrisseur principal gauche. La roue principale gauche se trouve 2.40 m plus loin et 4.70 m vers la gauche. L'épave a glissé sur 15 m, le nez se trouve à la limite nord du parking avions. Ceci est une indication de faible énergie, soit de faible vitesse. A part quelques petits débris, l'épave est en un seul morceau. Il n'y a aucune trace d'incendie et il y a une forte odeur de kérosène. Il y a une tache d'herbe brûlée en face de la sortie gauche des gaz de la turbine (voir annexe 2, photo 01, repère 1). Ceci indique que la turbine a continué à tourner après l'accident.

1.12.2.5. Voilure: l'aile droite est peu endommagée. La gauche l'est beaucoup plus, partiellement détachée et projetée vers l'avant. Du kérosène s'en est écoulé (pour l'état des ailes, voir photo à la page 3 de l'annexe 1).

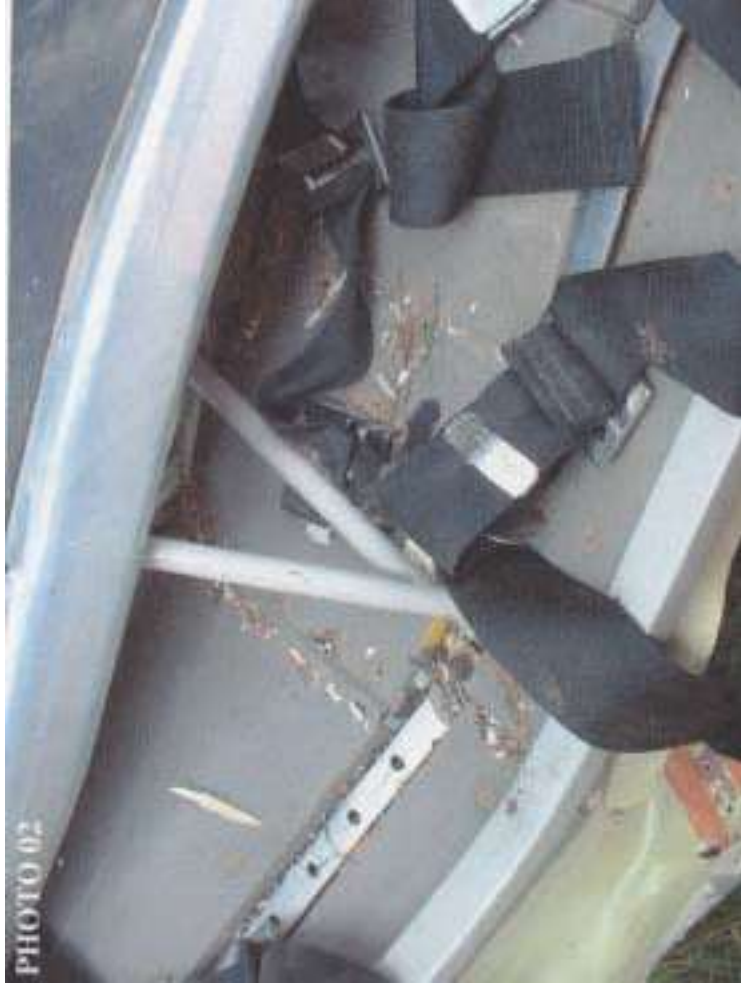
1.12.2.4. Poste de pilotage et cabine: légèrement déformés. On y trouve un siège avec harnais pour le pilote (à bâbord), un avec ceinture pour un para tourné vers l'arrière à la place du siège normalement dévolu au copilote, un autre avec ceinture pour une personne à l'arrière de la cabine à tribord et une banquette longitudinale côté bâbord. Le siège pilote est intact, mais la banquette para derrière celui-ci est écrasée. Elle est munie de 5 ceintures abdominales dont certaines sont coincées entre les pieds du banc et le plancher (annexe 2, photo 02).

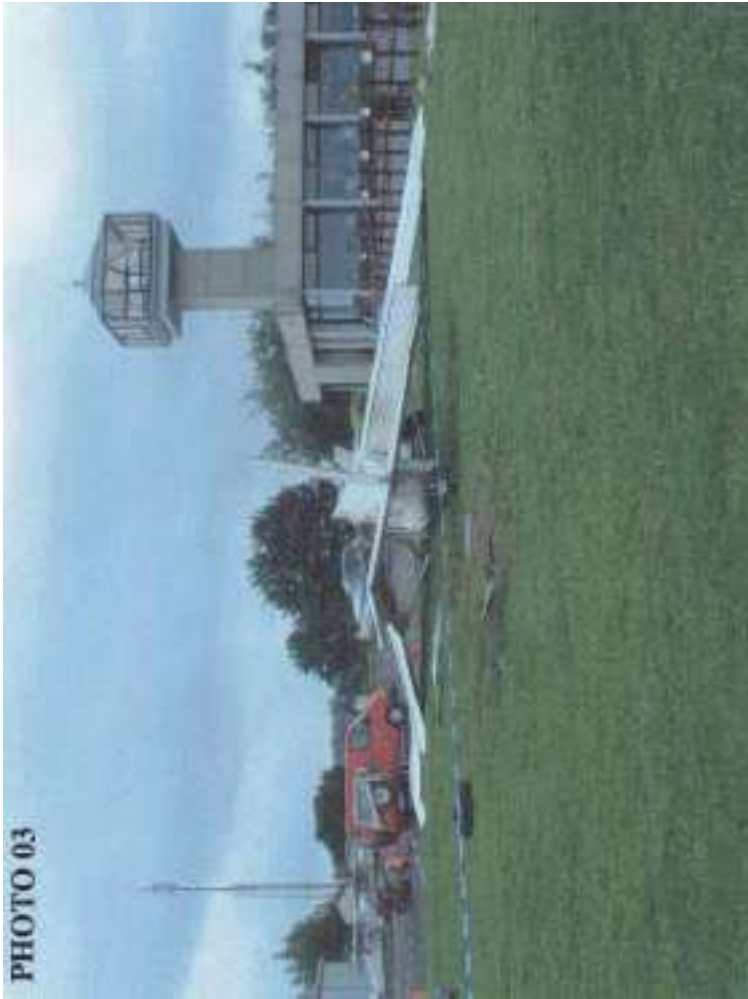
1.12.2.6. Empennage: Mis à part la gouverne de profondeur qui est repliée vers le bas à ses extrémités (voir annexe 2, photo 03), l'empennage a peu souffert de l'impact.

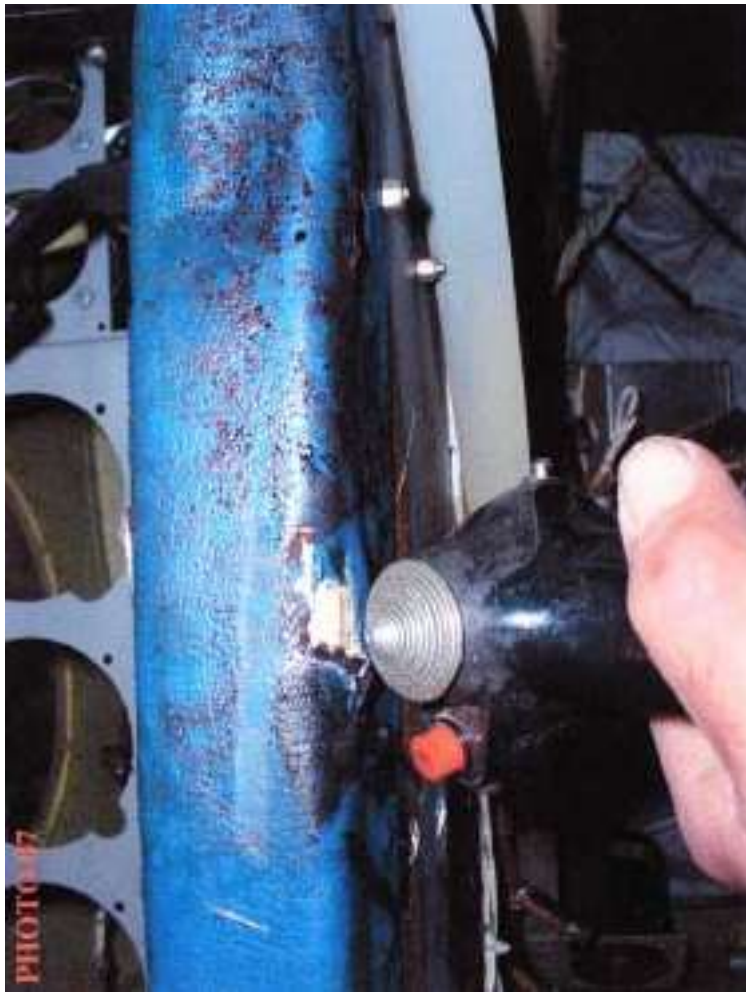
Le bouton de l'interrupteur a été retrouvé derrière les palonniers. Il est normalement simplement enfoncé sur l'interrupteur et a dû être arraché lors de l'impact au sol. Il y a d'ailleurs un impact bien marqué sur la partie inférieure du tableau de bord (voir annexe 2, photo 06) fait par ce bouton (et peut-être le pouce du pilote) au moment où le stick a été violemment repoussé vers l'avant après déformation de la cellule à l'impact (voir annexe 2, photo 07).

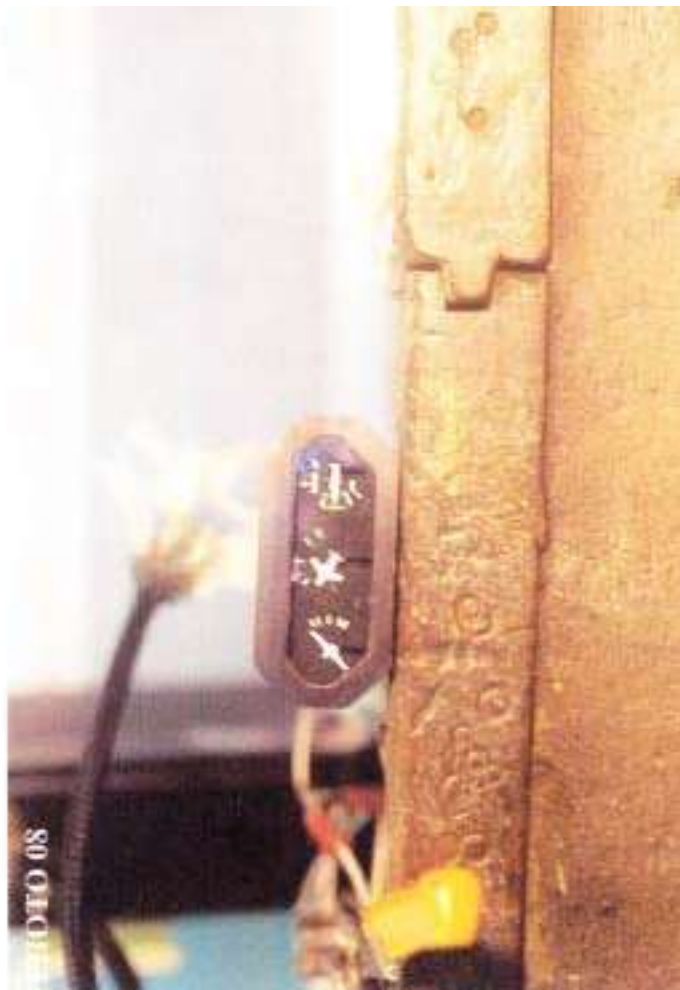
Les indicateurs de position des trims ne donnant aucune indication fiable sur l'épave, afin de vérifier quelles étaient leurs indications au moment de l'accident, ont été déposés et connectés en atelier aux moteurs du trim de profondeur. L'indicateur de trim de profondeur indique un trim au neutre (voir annexe 2, photo 08).

Sur l'épave, la distance entre le bord de fuite de l'empennage horizontal et le fuselage était de 55mm (voir paragraphe 1.12.2.7.). C'est cette distance qui est utilisée en usine et dans les organismes de maintenance pour régler le trim de profondeur. Celui-ci agit en effet en braquant tout l'empennage horizontal. Il est aligné en usine pour une incidence de 0° (trim de profondeur 3° à piquer) correspondant à une distance de 30mm. Selon la documentation technique, la position neutre du trim (-3° d'incidence) correspond à une distance de 54mm ± 3.5mm. L'affichage de l'indicateur de trim est donc correct. On peut

donc dire que le trim de profondeur du OONAP était au neutre alors que normalement il aurait dû être à fond à piquer (15mm ± 3.5). Comment peut-on expliquer cette position anormale du trim? Il y a deux hypothèses.
