**RAPPORT D'ENQUETE ETABLI SUITE  
A L'ACCIDENT SURVENU A L'AVION B-737  
IMMATRICULE OO-SDH  
A CHARLEROI LE 4 AVRIL 1978**

RAPPORT D'ENQUETE  
CONCERNANT L'ACCIDENT  
DE L'AVION B-737 , OO-SDH  
SURVENU LE 4 AVRIL 1978  
A CHARLEROI - GOSSELIES

BRUXELLES, DECEMBRE 1978.

Avion : Boeing B-737 - 229 C, OO - SDH.

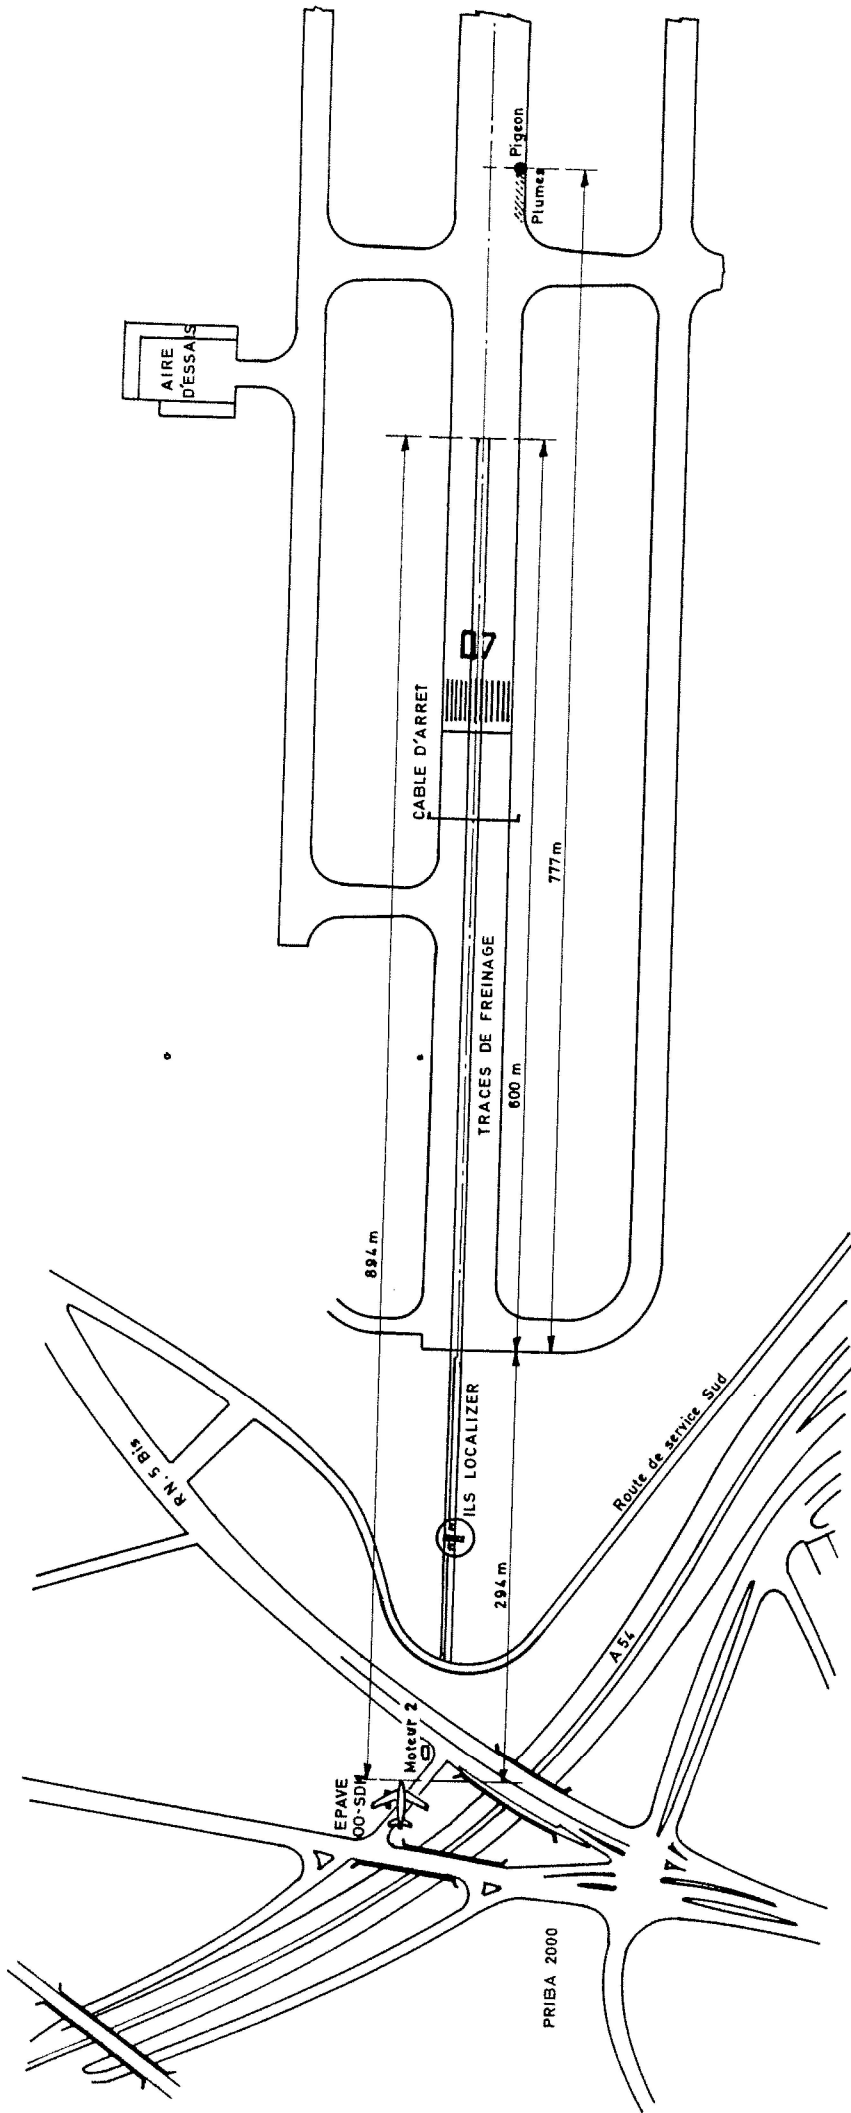
FIG. N° 3

L'avion s'est immobilisé à 300 m environ de l'extrémité de la piste 25. Il est orienté vers l'aérodrome et se trouve à 30 m au nord du prolongement de l'axe de piste (Figure n° 3).

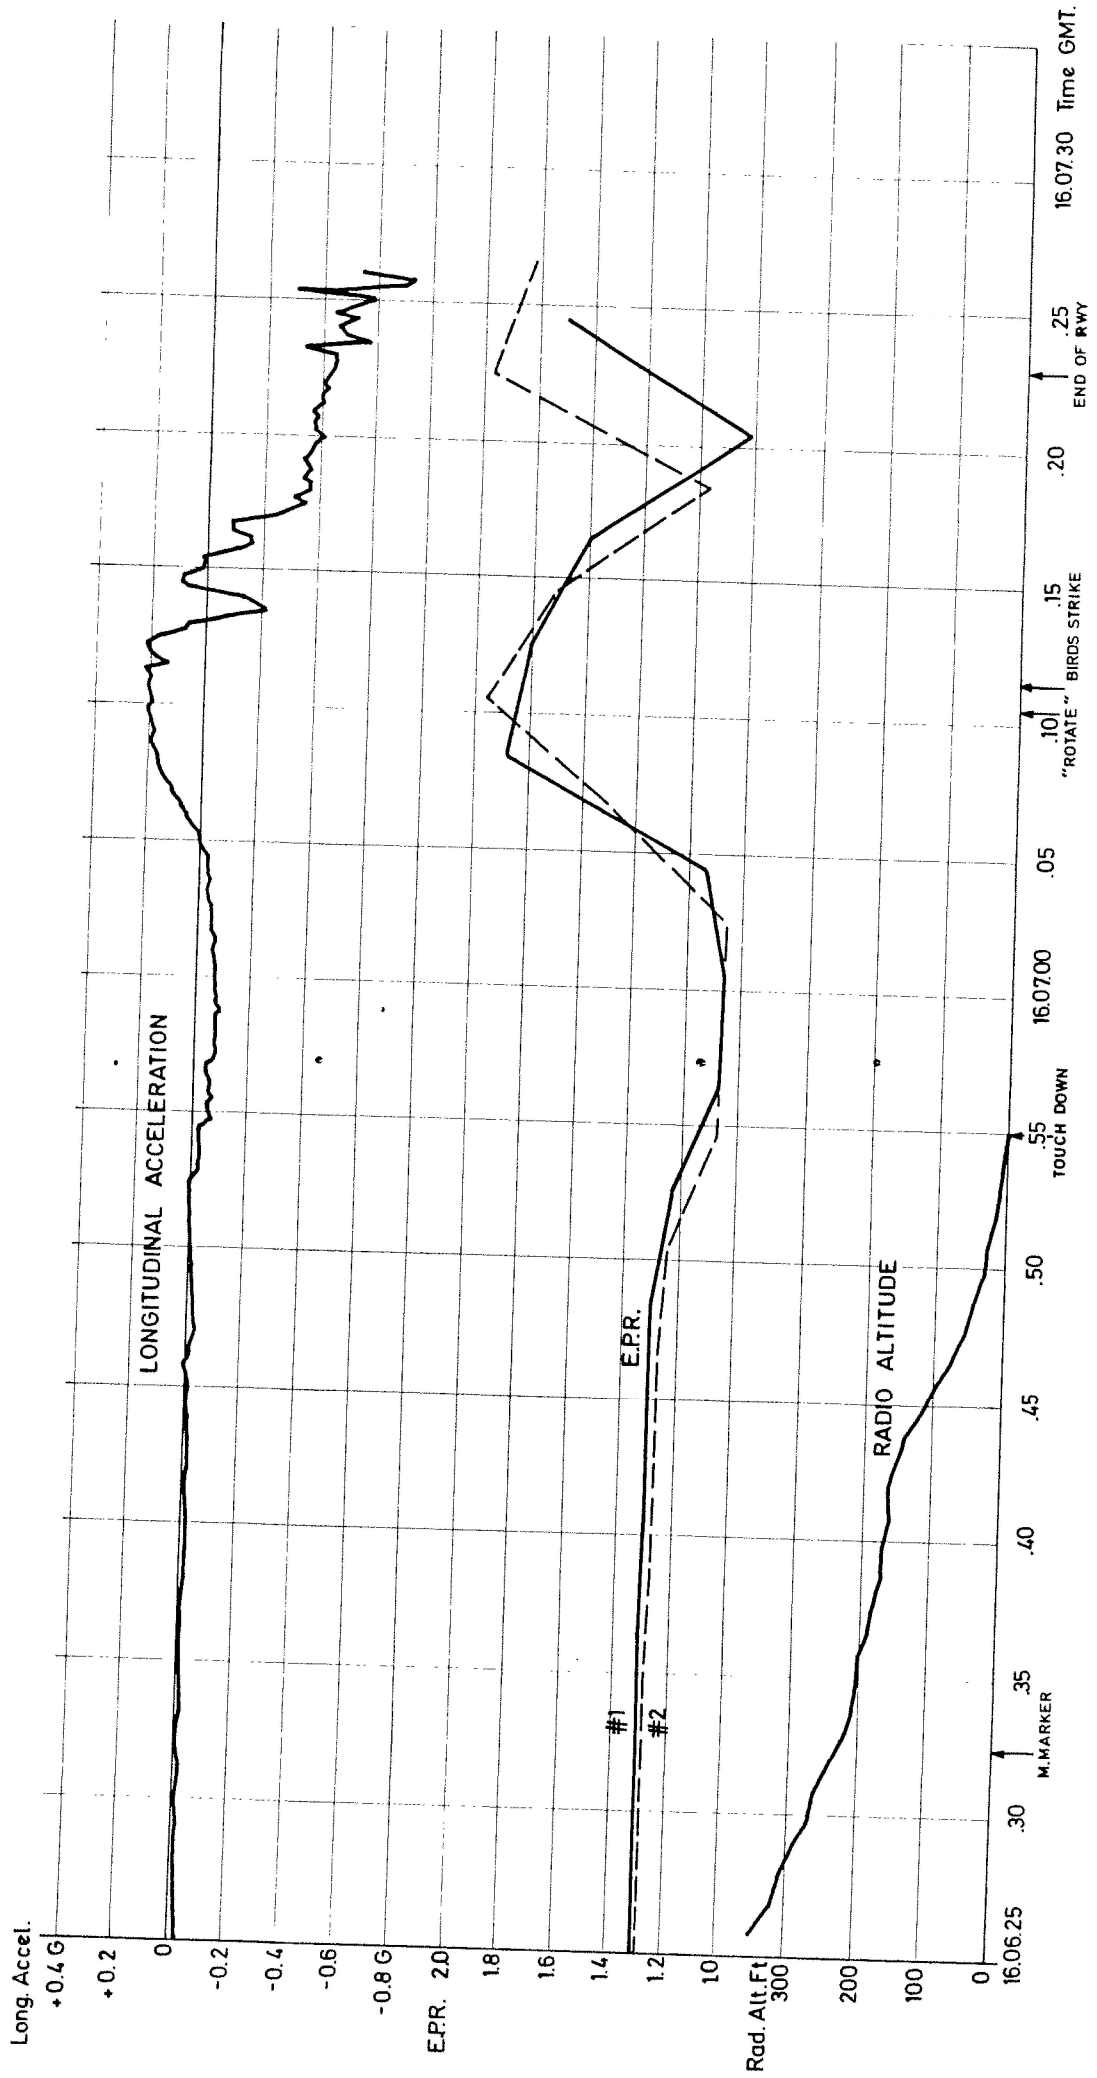
FIG. N° 2

Les paramètres les plus significatifs pour l'analyse du mouvement de l'avion sont reproduits aux figures n°1 et 2.

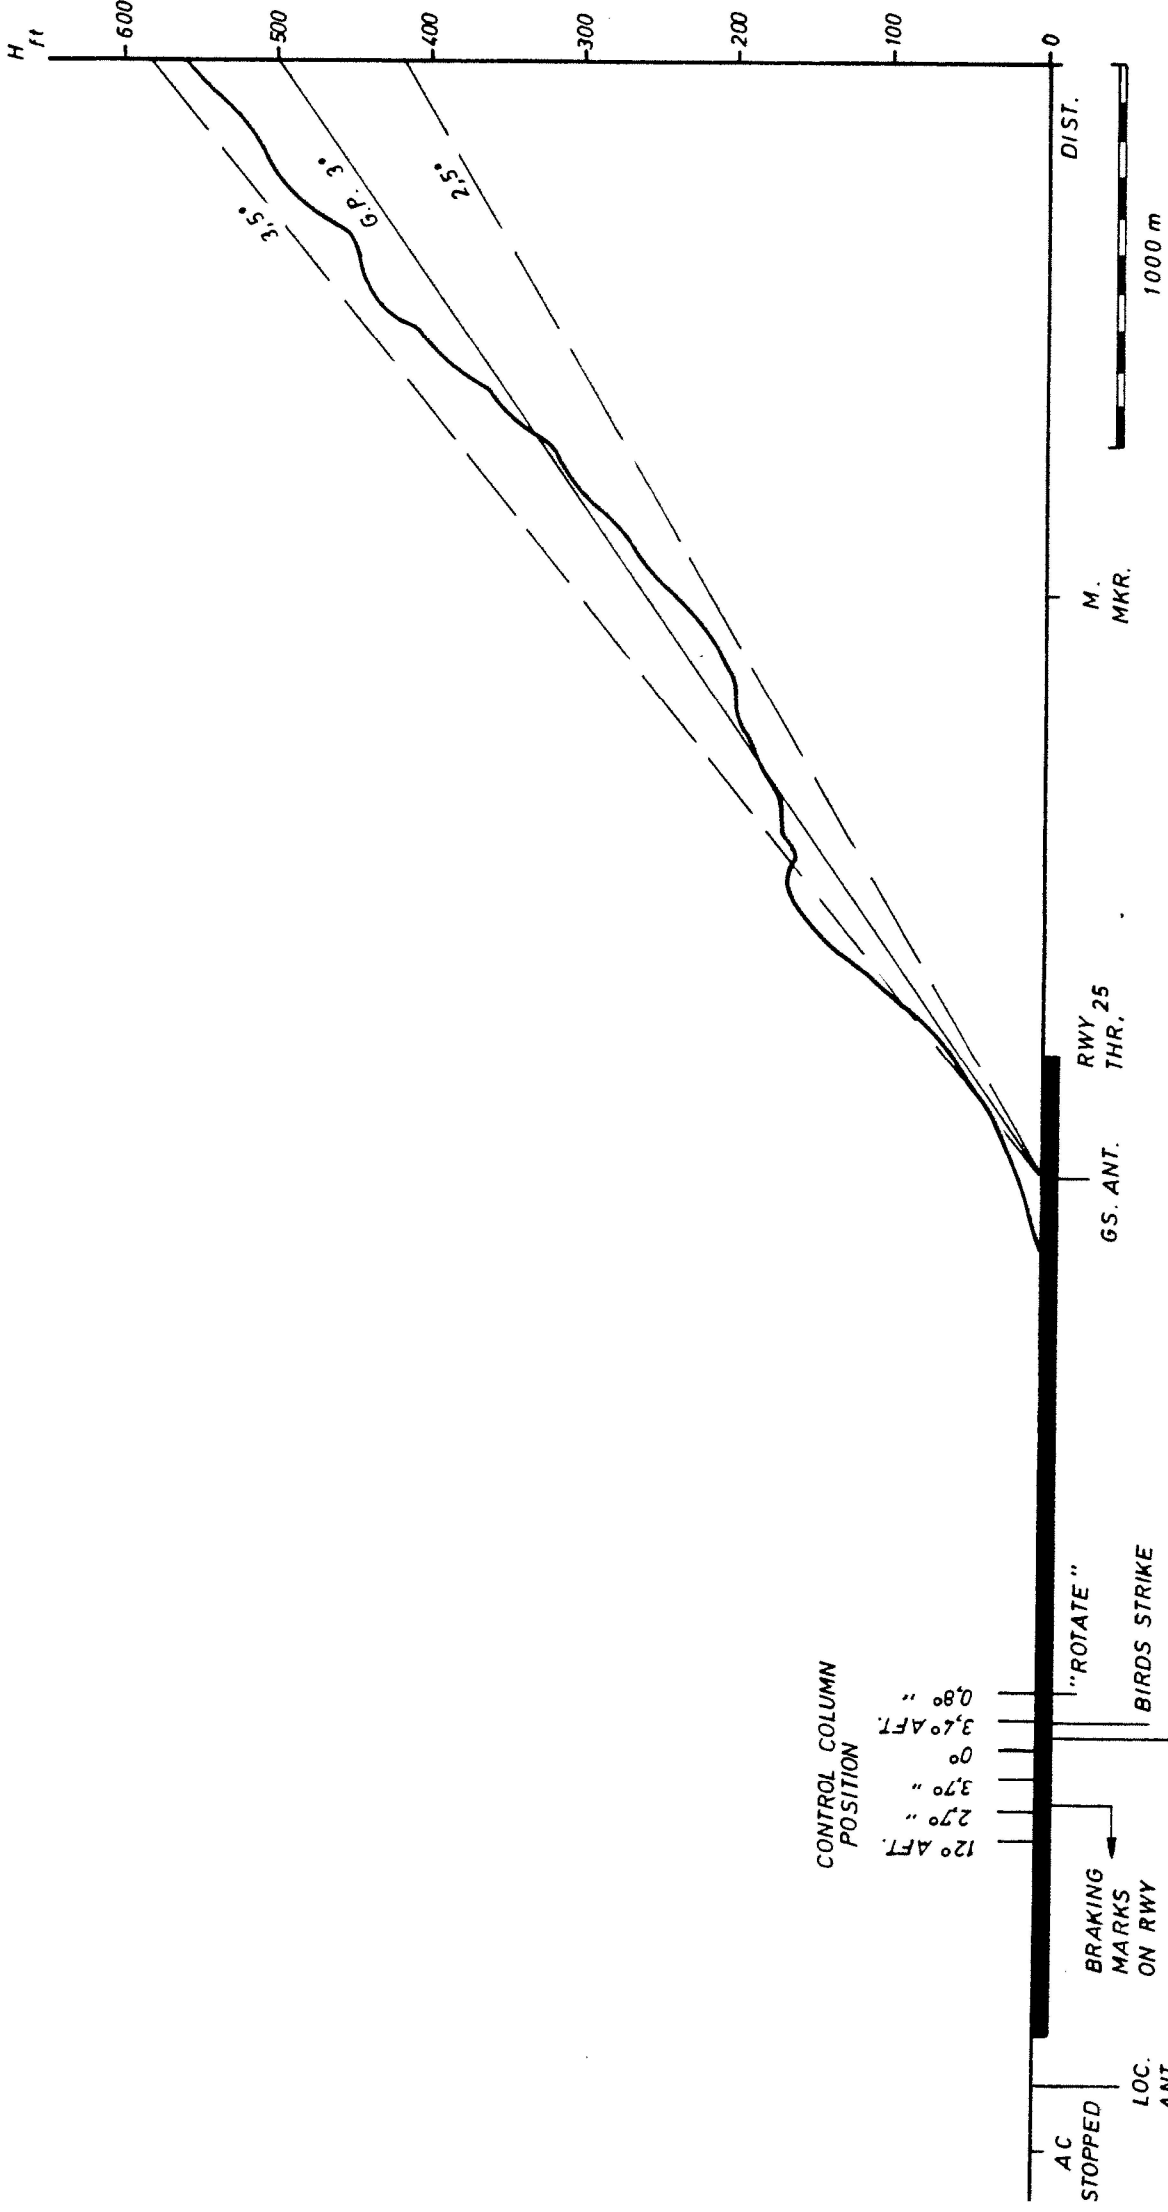
FIG. N°4

A partir de la vitesse indiquée enregistrée, il est possible de calculer la distance parcourue par l'avion. Au vent de 040°/16 kt correspond pour l'avion une composante de vent arrière de 14 kt. Avec cette composante, les distances calculées correspondent aux distances relevées sur le terrain. La figure n° 4 représente la trajectoire de l'avion pendant l'approche et le roulement au sol.

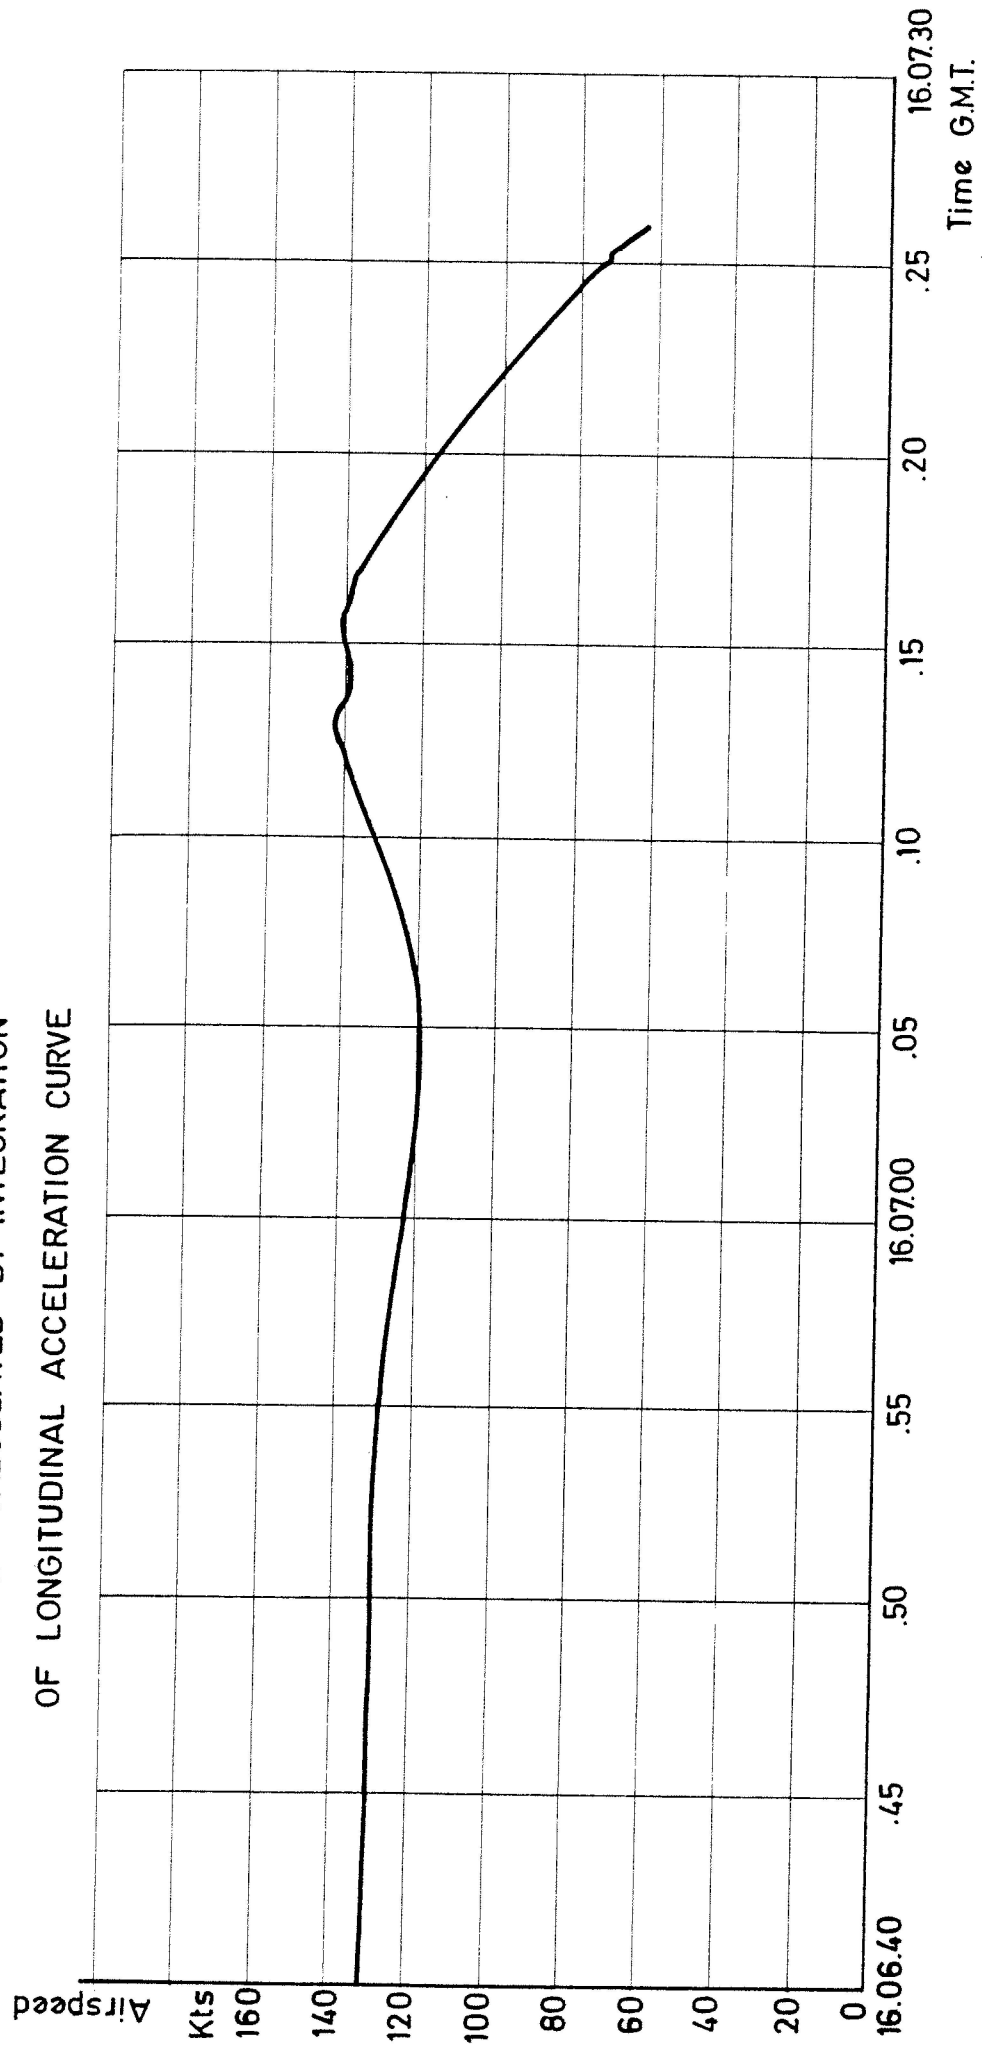
FIG. N° 5

L'enregistrement de la vitesse indiquée se fait par échantillonnage toutes les secondes, celui de l'accélération longitudinale par échantillonnage tous les quarts de seconde. Cette dernière courbe comprend plus de points que la première et permet une analyse plus fine du phénomène. Par intégration de la courbe d'accélération on peut calculer la vitesse de l'avion en fonction du temps. Cette courbe est représentée à la figure n° 5. Elle montre une bonne corrélation avec la courbe de vitesse indiquée.
