**RAPPORT D'ENQUETE ETABLI
SUITE A L'ACCIDENT SURVENU
A L'AVION BOEING 707-329
IMMATRICULE OO-SJA
A L'AEROPORT DE BRUXELLES NATIONAL
LE 29 MARS 1981**

**CELLULE D'ENQUETES
D'ACCIDENTS
ET D'INCIDENT D'AVIATION**

Rapport rédigé par :
A. MAENHAUT,
Ingénieur Principal Chef de
Service,
Chargé des Enquêtes Accidents
et Incidents.

Bruxelles, Décembre 1984.

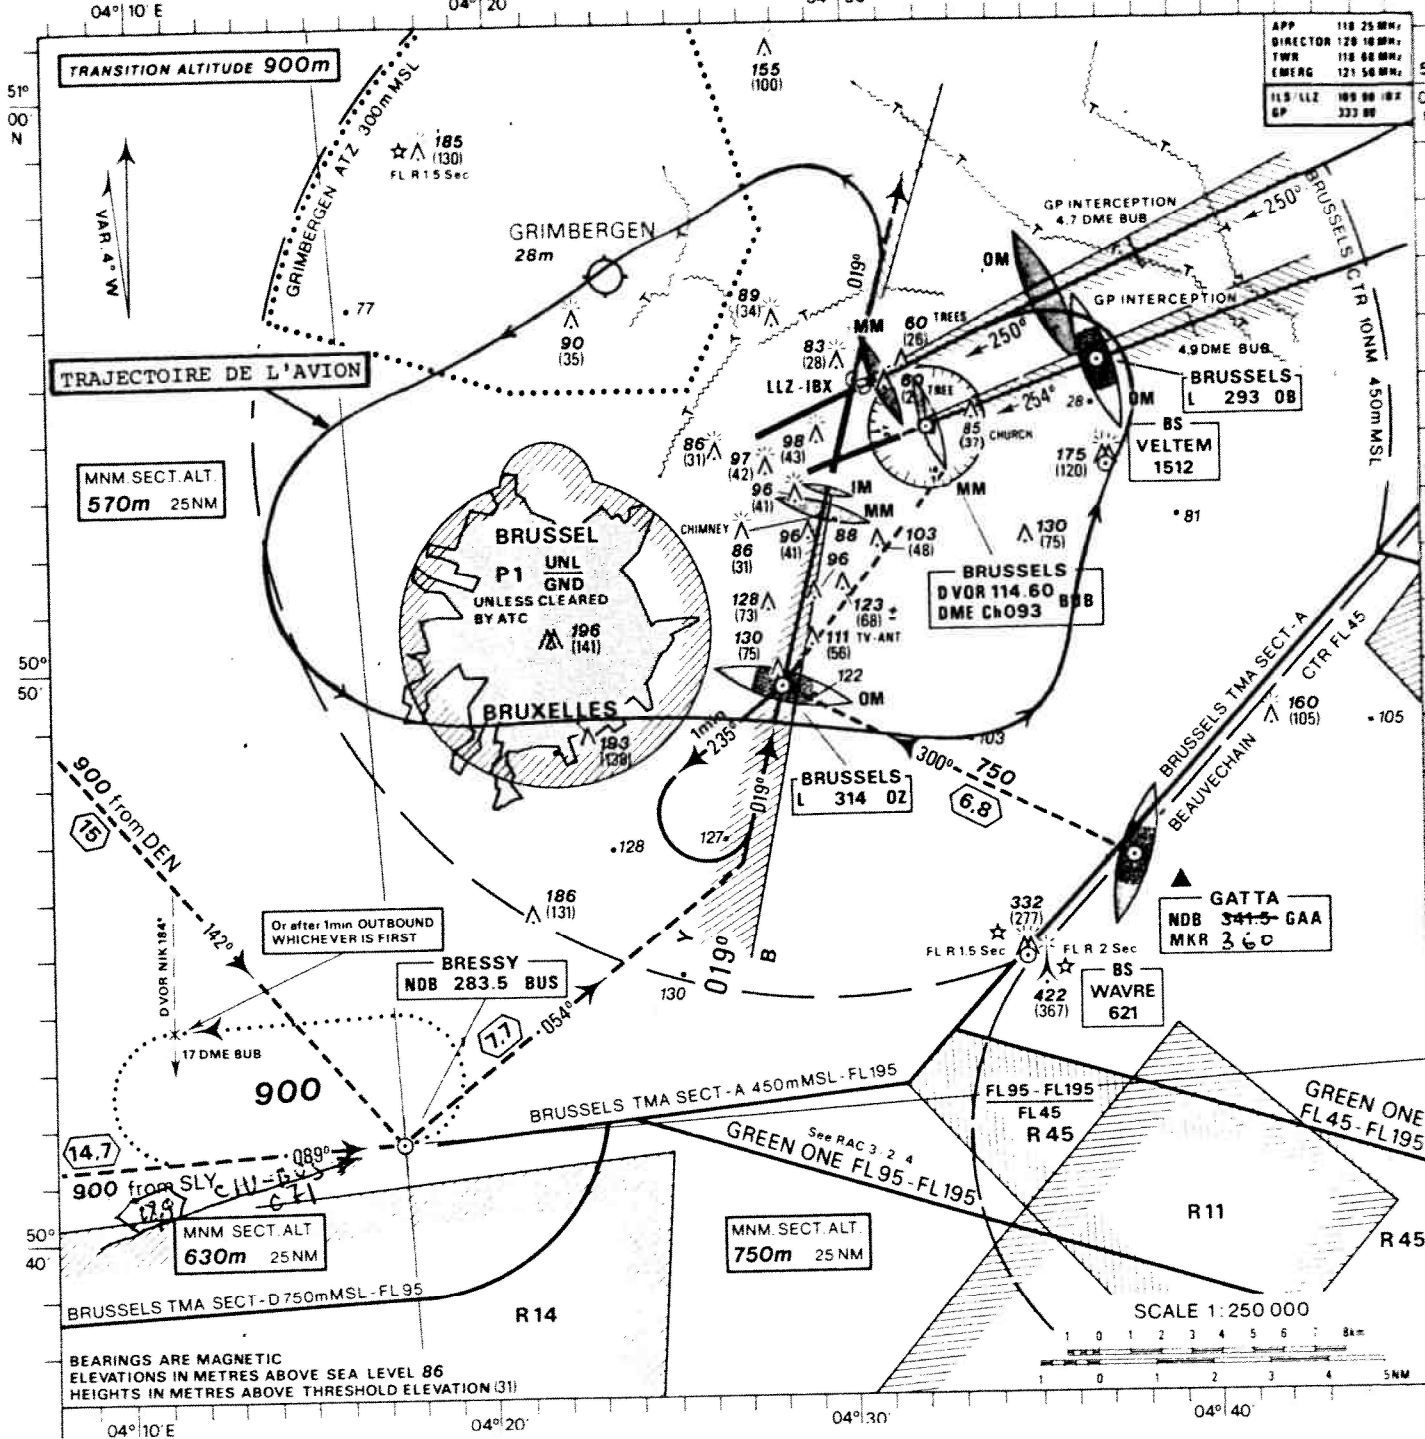
ANNEXE 1

Trajectoire suivie par l'avion OO-SJA, d'après l'analyse de l'enregistreur des données de vol.

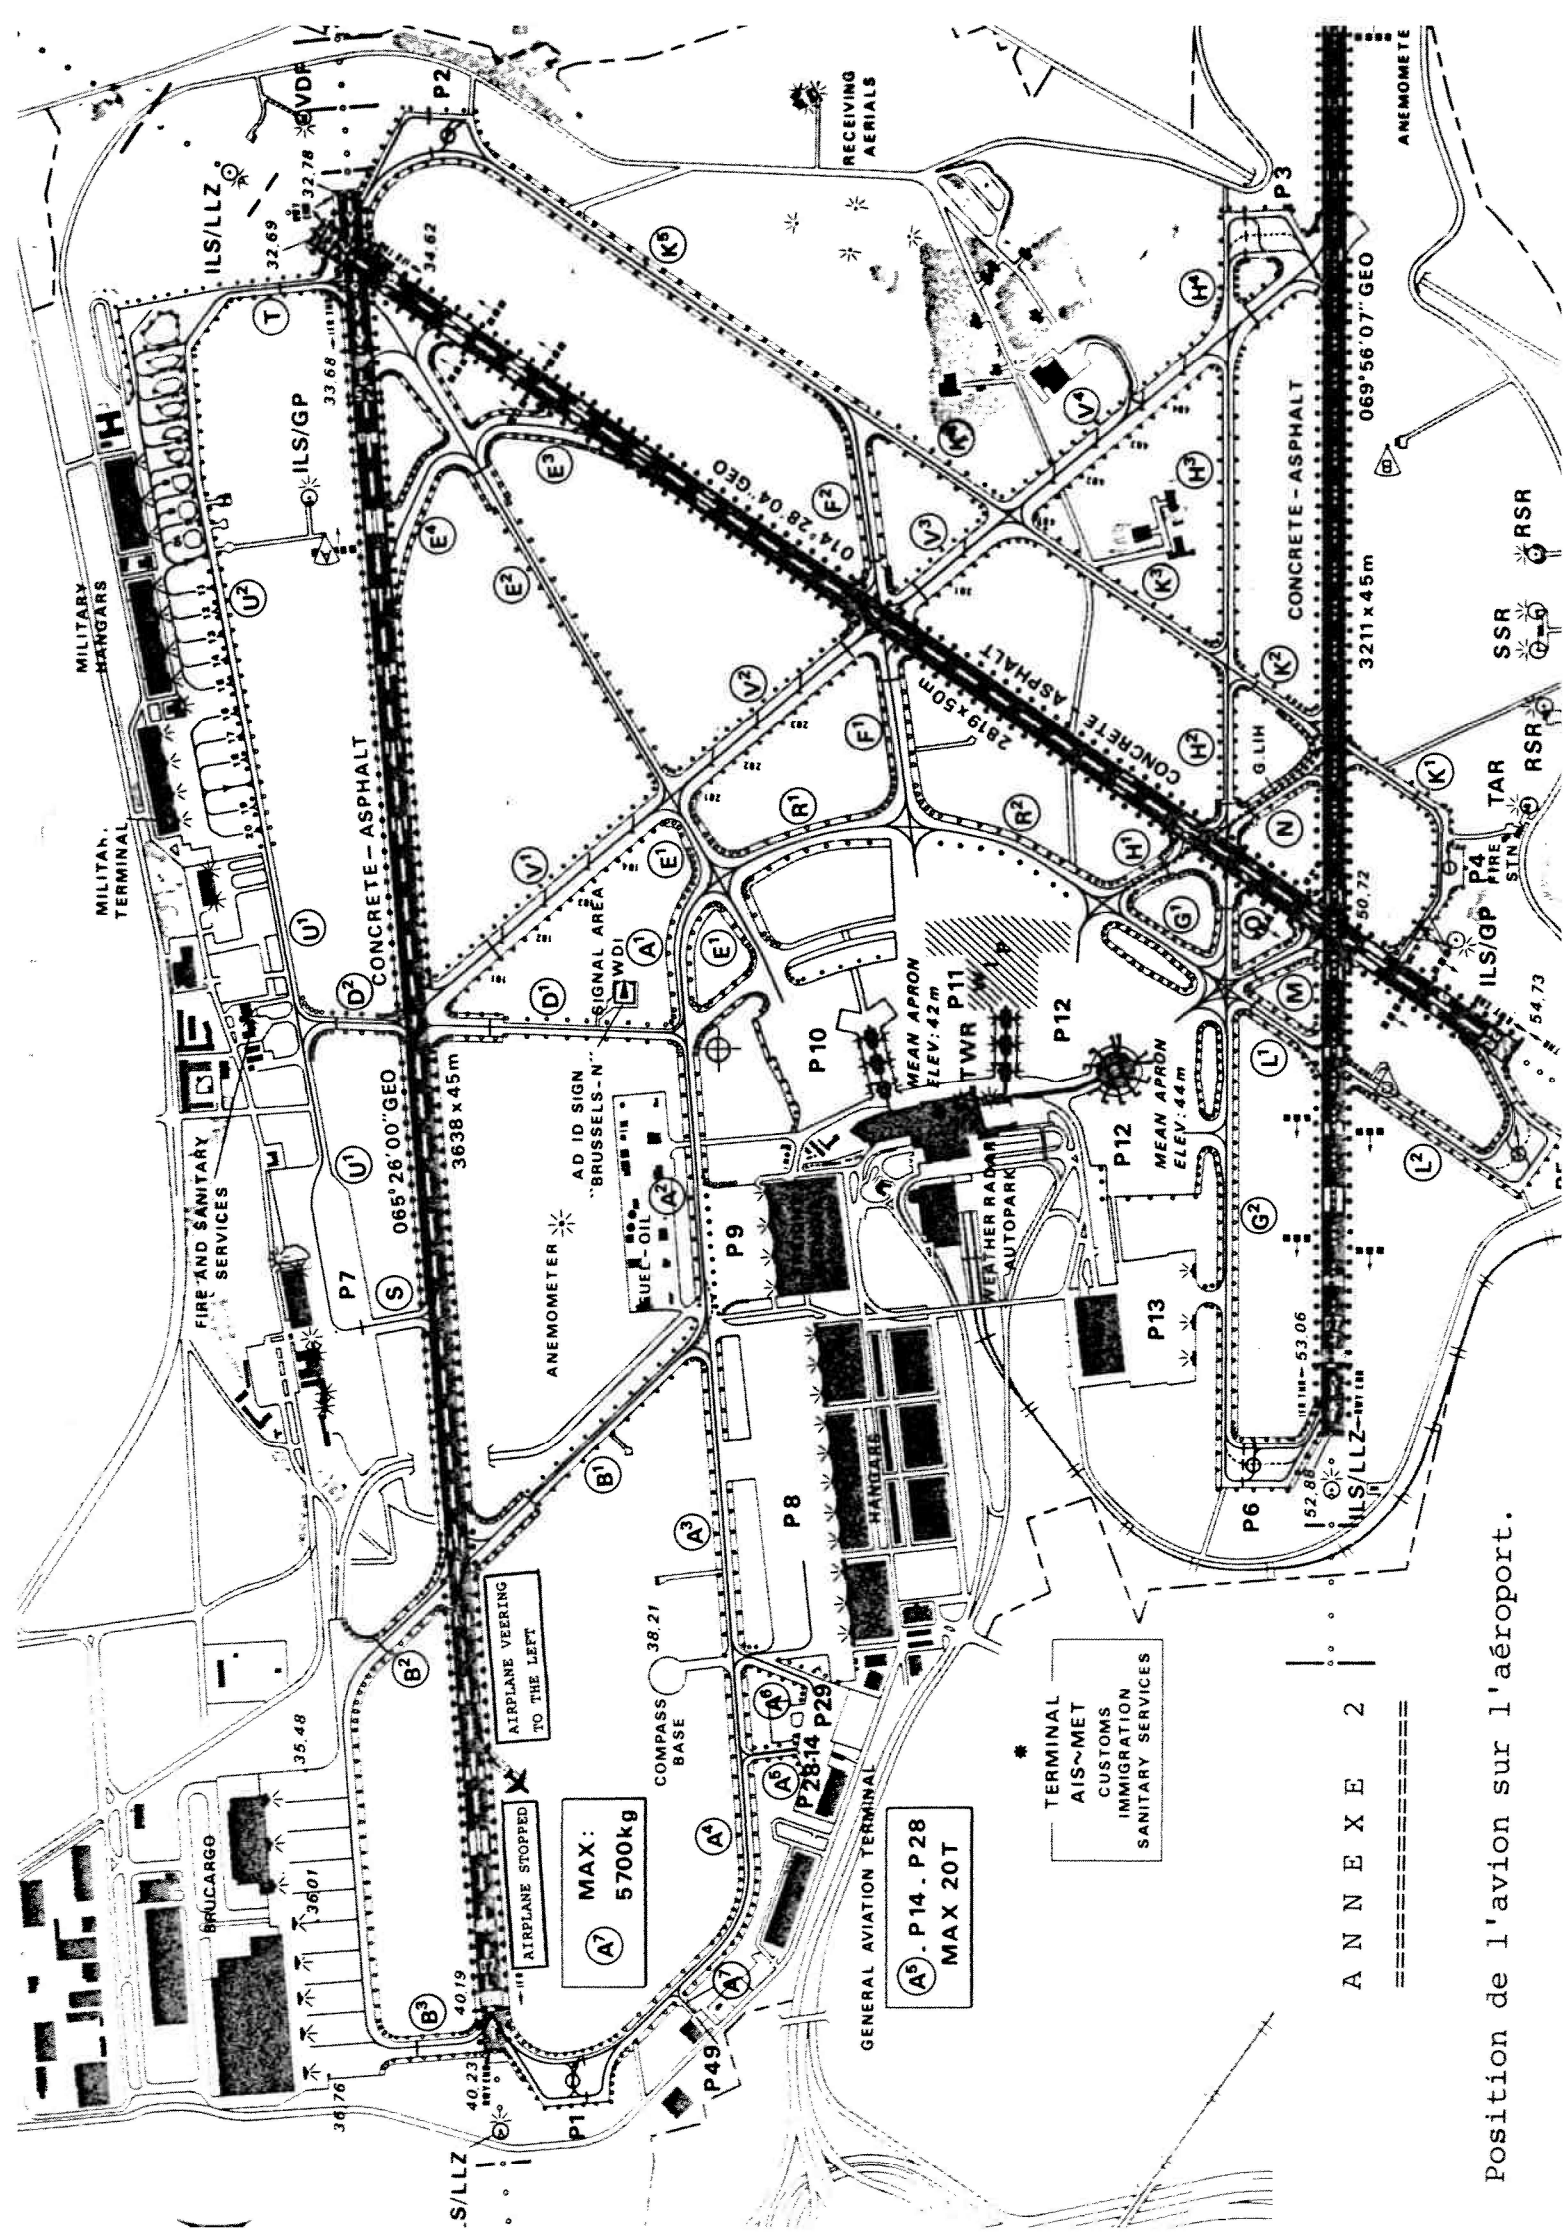
A N N E X E 2

AIRPLANE STOPPED

AIRPLANE VEERING
 TO THE LEFT

Position de l'avion sur l'aéroport.
