**RAPPORT D'ENQUETE ETABLI SUITE A
L'ACCIDENT SURVENU A L'AERONEF
PARTENAVIA – P.68 B « VICTOR »
IMMATRICULE OO-TPN
A BREENDONK LE 18 OCTOBRE 1982**

RAPPORT D'ENQUETE

ETABLI SUITE A L'ACCIDENT SURVENU A BREENDONK(PUURS)

LE 18 OCTOBRE 1982 A L'AVION PARTENAVIA - P.68.B.

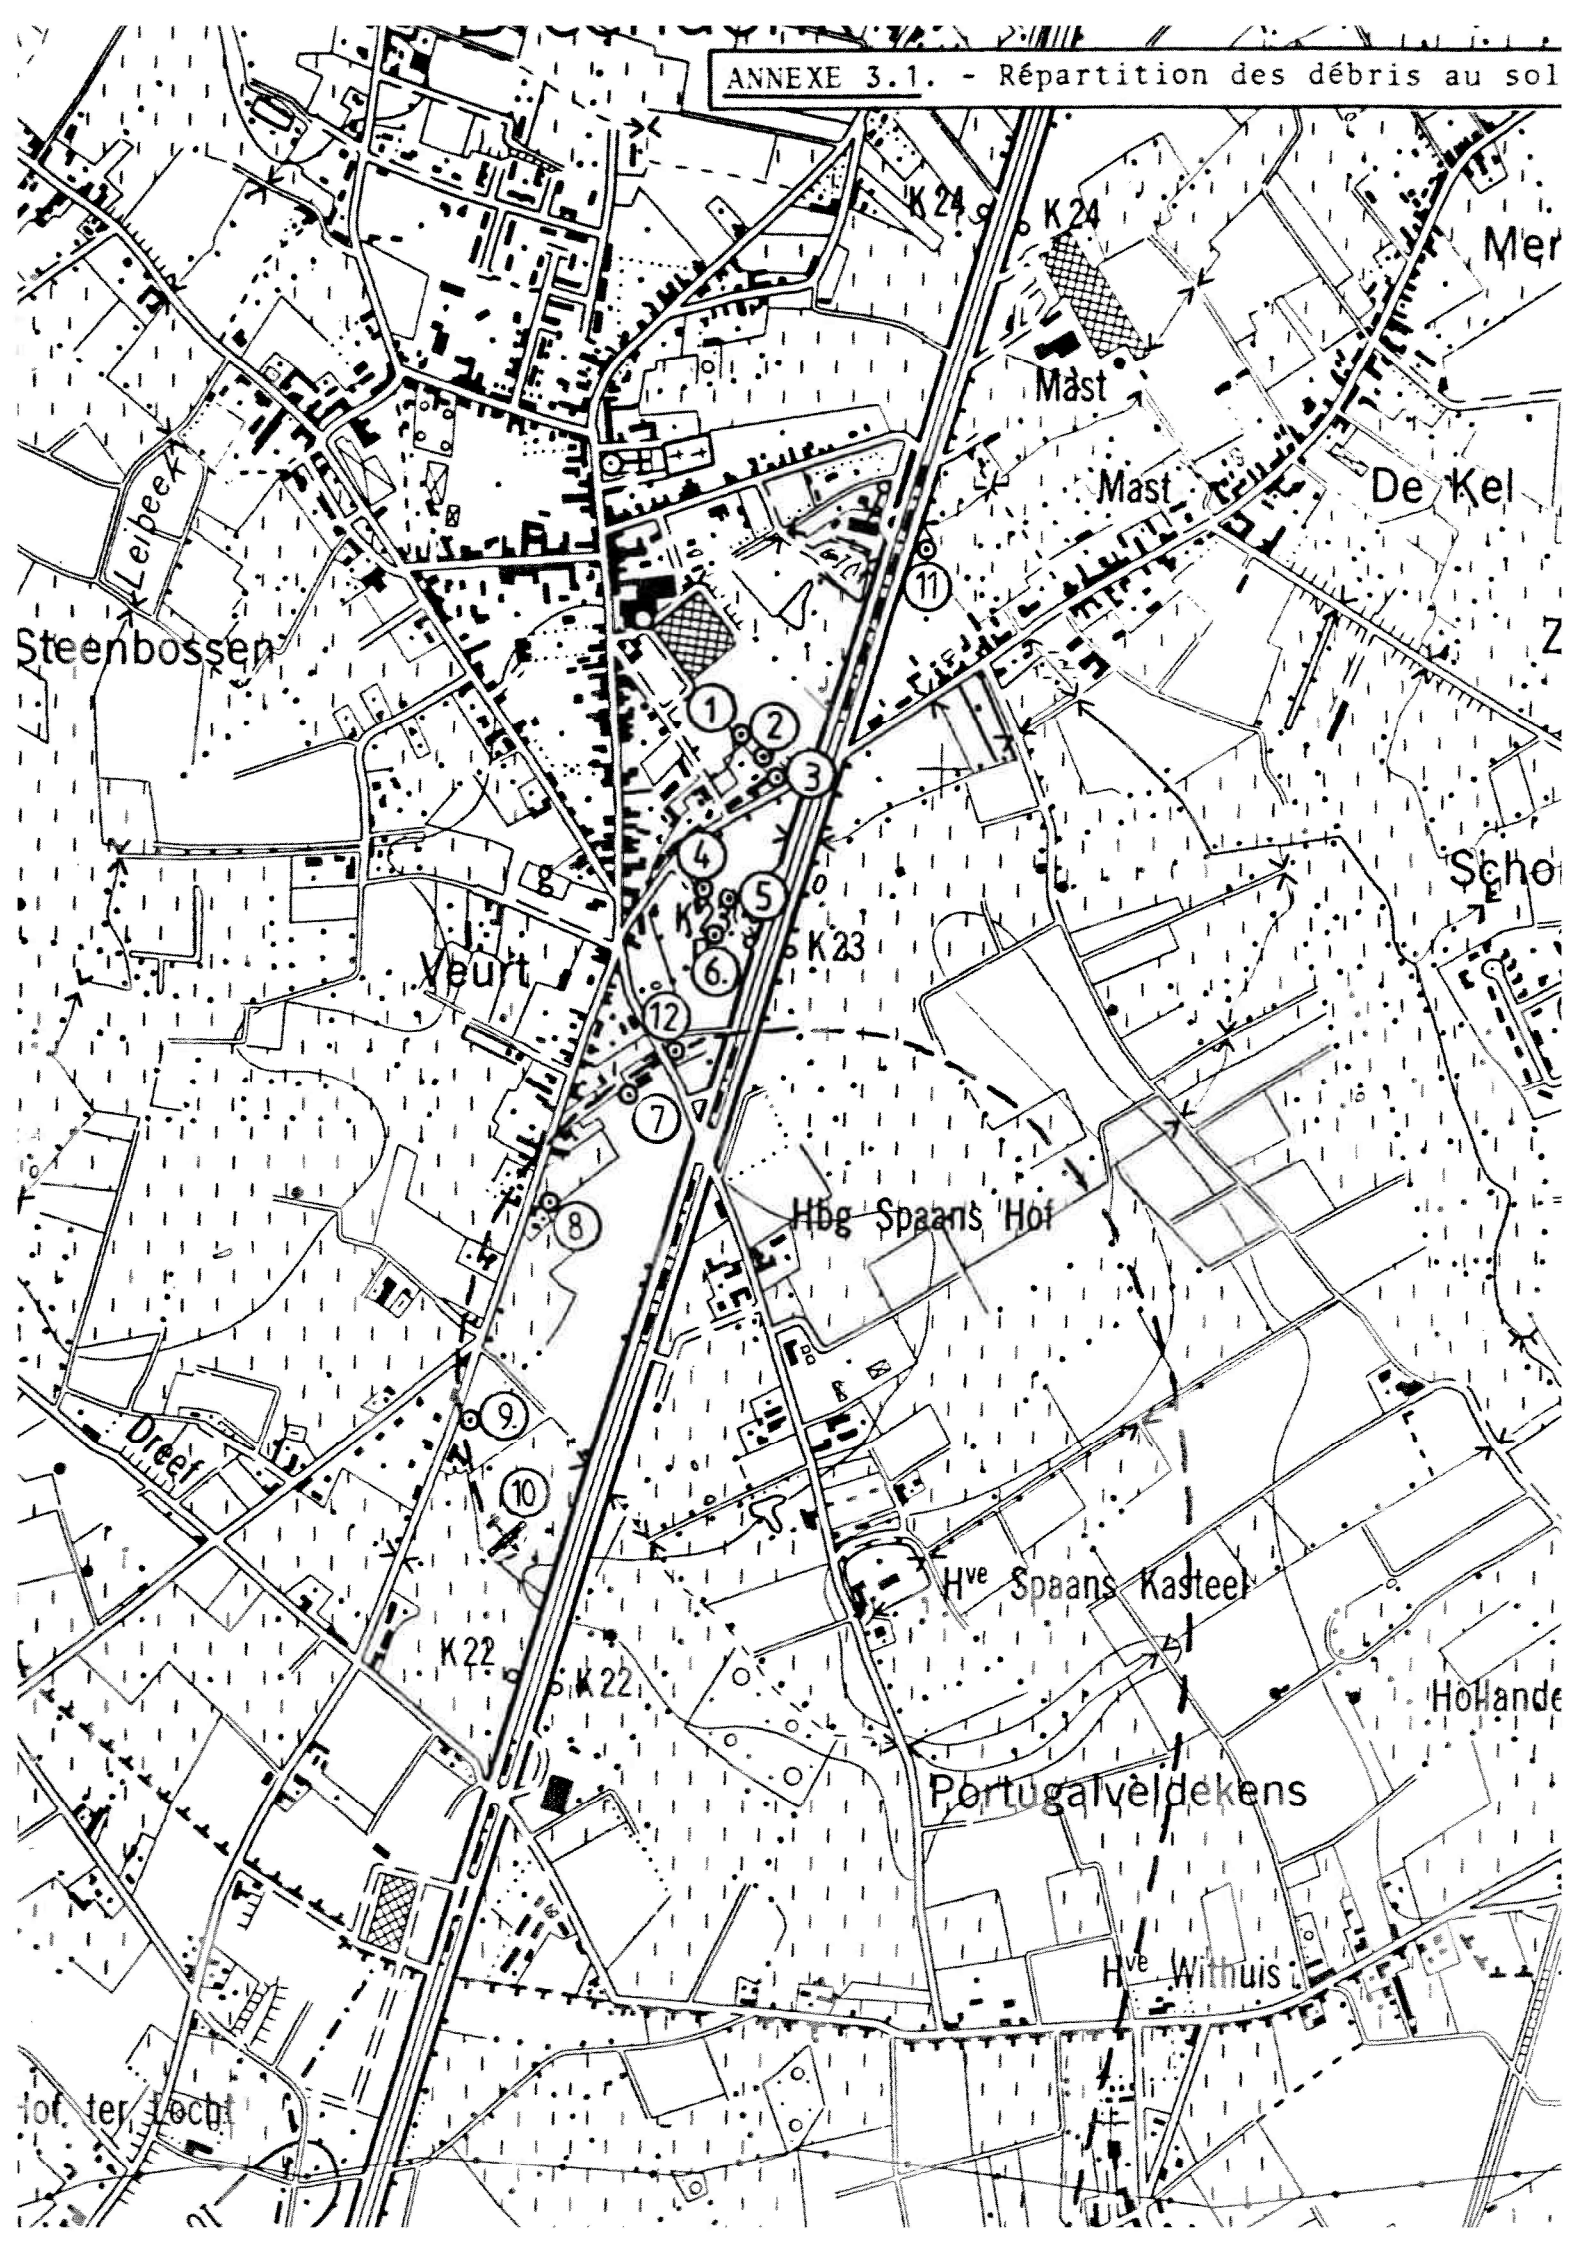
ANNEXE 3.1. - Répartition des débris au sol

Certains éléments structuraux se sont détachés de la cellule en vol: l'aile extérieure gauche, les bords d'attaque des deux ailes, le panneau supérieur de la nacelle du moteur droit et les deux plans stabilisateurs horizontaux. Ces éléments ont été retrouvés alignés, à des distances s'échelonnant entre 100 et 1400 m de l'épave principale.

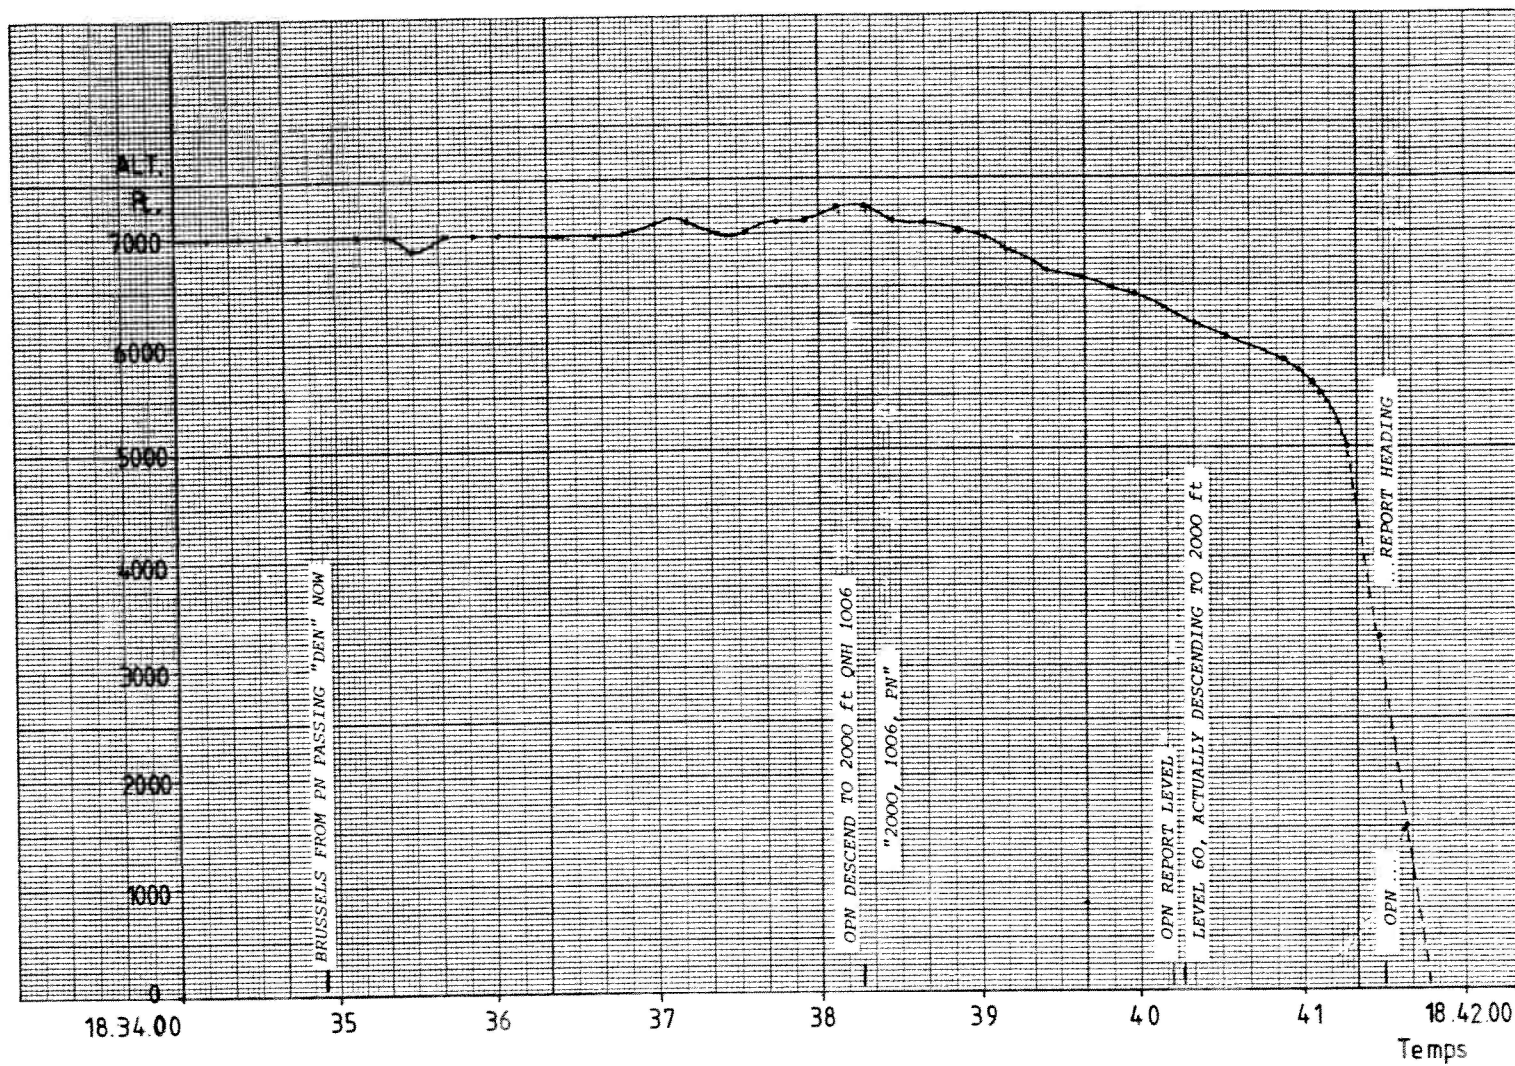
Evolution de l'altitude d'après les enregistrements du radar secondaire.

A partir de 18.41h, après avoir franchi le niveau de vol 58, l'avion perd très rapidement de l'altitude. Un écho du radar secondaire reçu à 18.41:28h indique le niveau de vol 33.

Le dernier écho reçu de l'avion est à 18.41:38h, au niveau 15.
