**RAPPORT D'ENQUETE RELATIF A L'ACCIDENT  
SURVENU LE 30 JUILLET 1995  
A SPA-LA-SAUVENIERE ENTRE LES AVIONS  
CESSNA F172 IMMATRICULE OO-SIW ET  
PILATUS PC-6 B2-H2 IMMATRICULE PH-MEN**

**CELLULE D'ENQUETES  
D'ACCIDENTS  
ET D'INCIDENT D'AVIATION**

**Cessna F 172 immatriculé 00-SIW et**

**Pilatus PC-6 B2-H2 immatriculé PH-MEN**

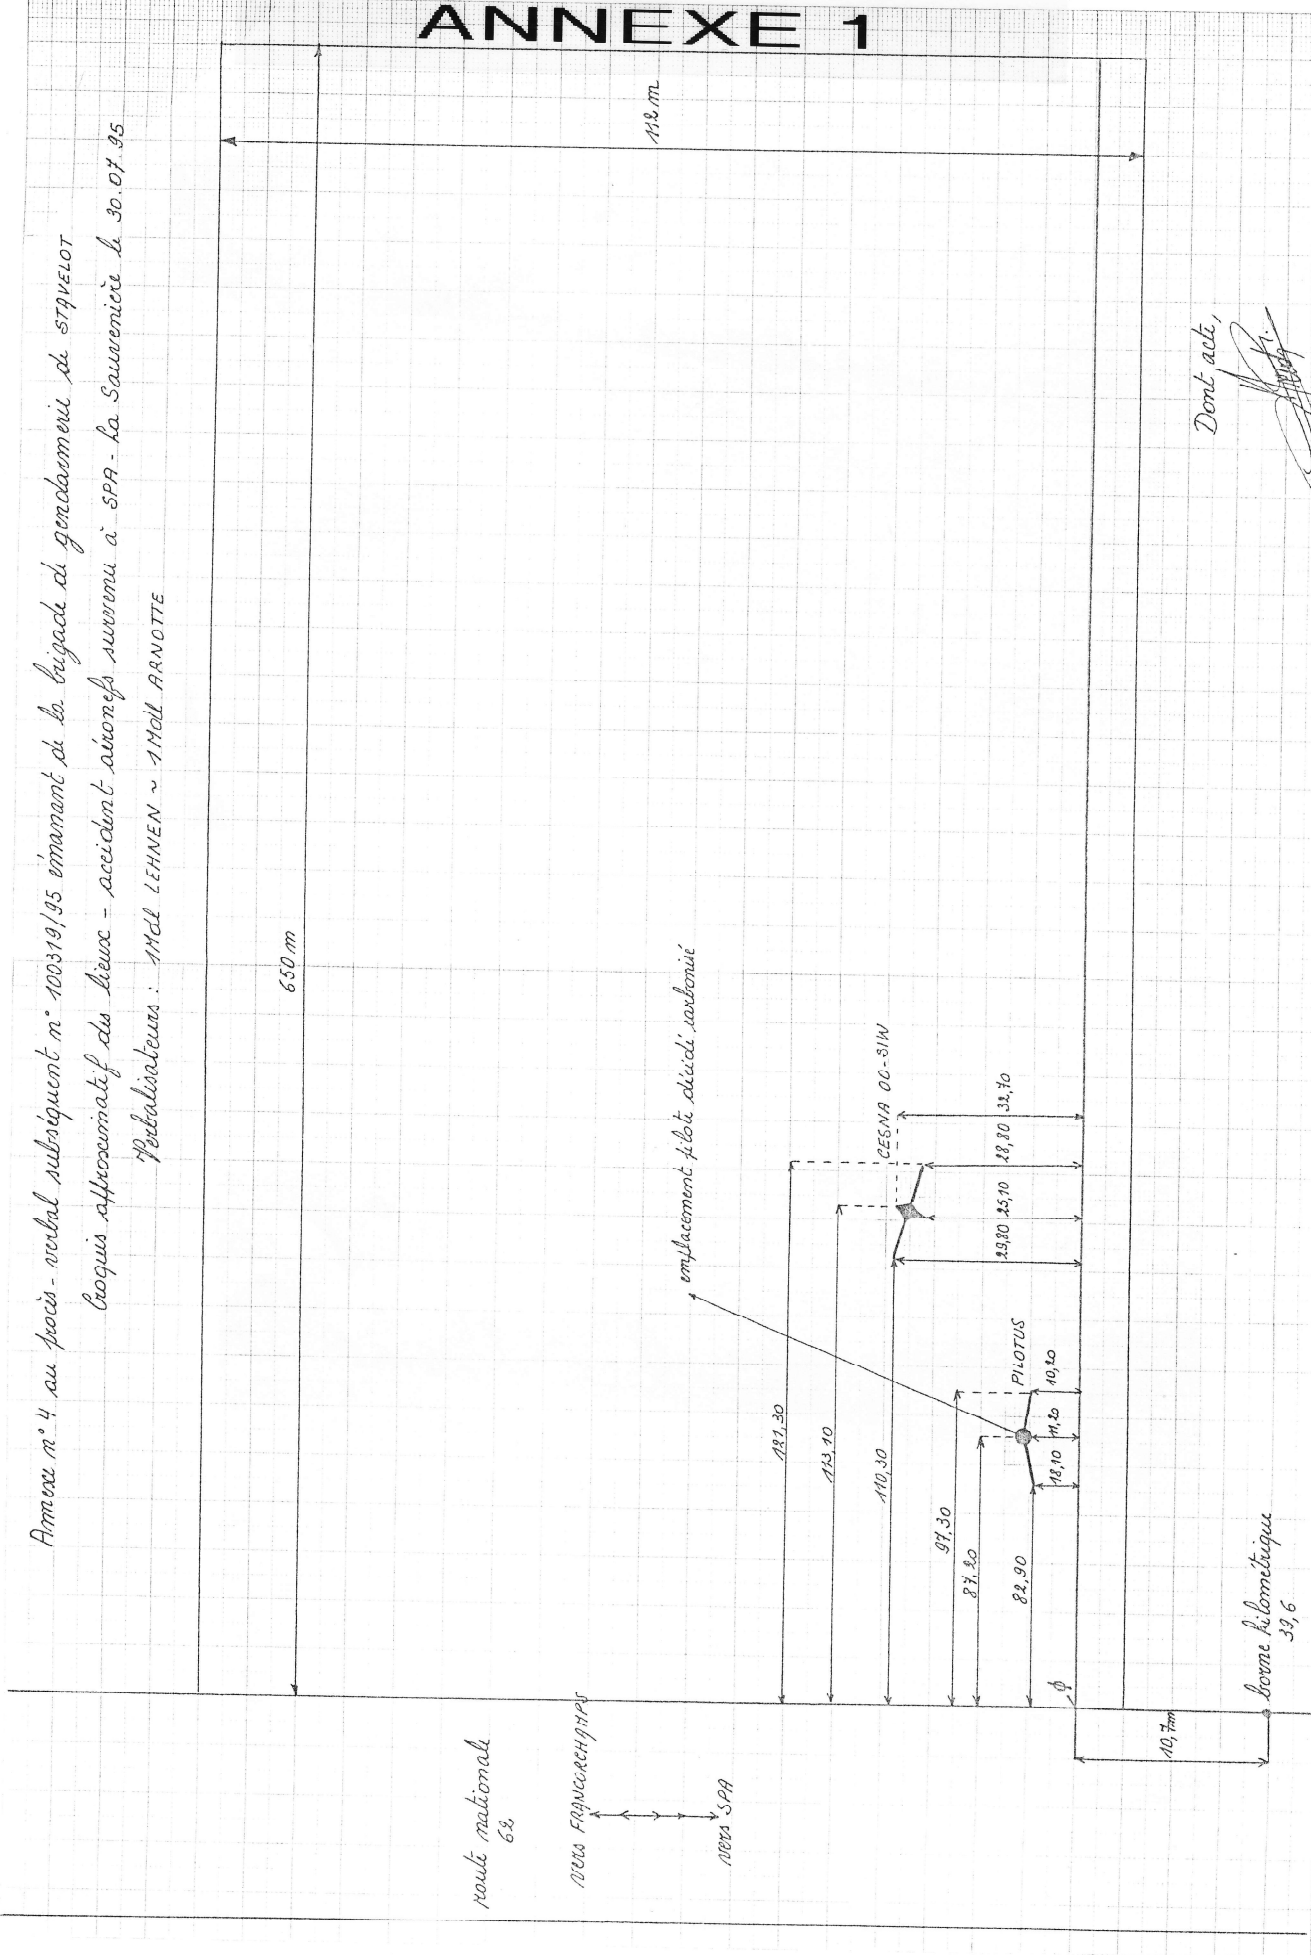
# ANNEXE 1

L'avion OO-SIW s'est écrasé dans la zone d'approche de la piste 05 (trouée), il se trouve à 113 m de la route N62. Au moment de l'impact, il se trouvait incliné sur l'aile droite.

L'avion PH-MEN s'est écrasé à la verticale à 87 m de la route N62; un incendie s'est déclaré après l'impact et, suite à cela, l'avion a été détruit.

(Pour un plan détaillé, voir annexe 1).

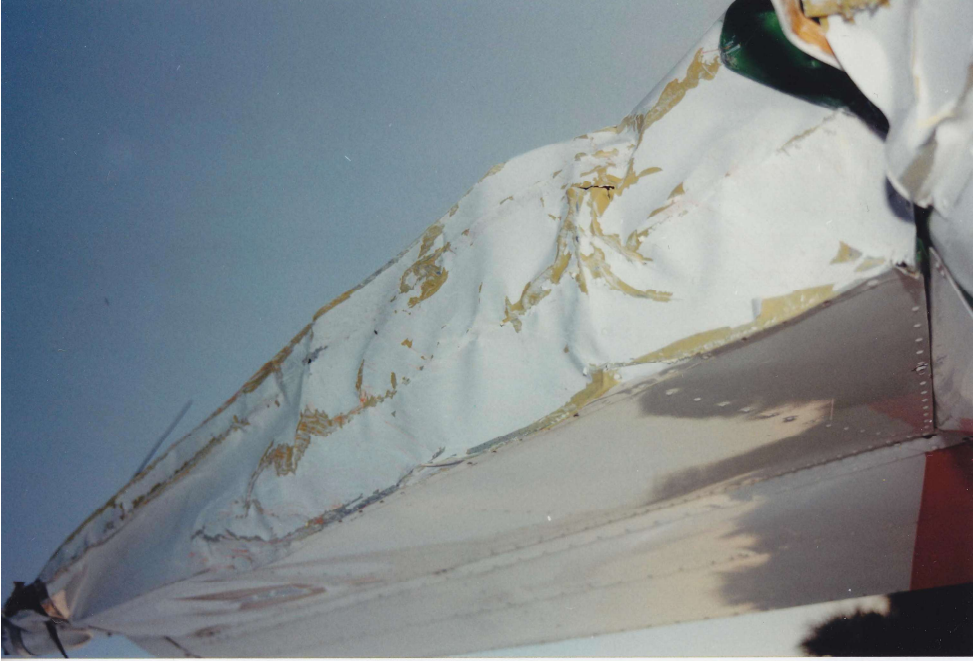
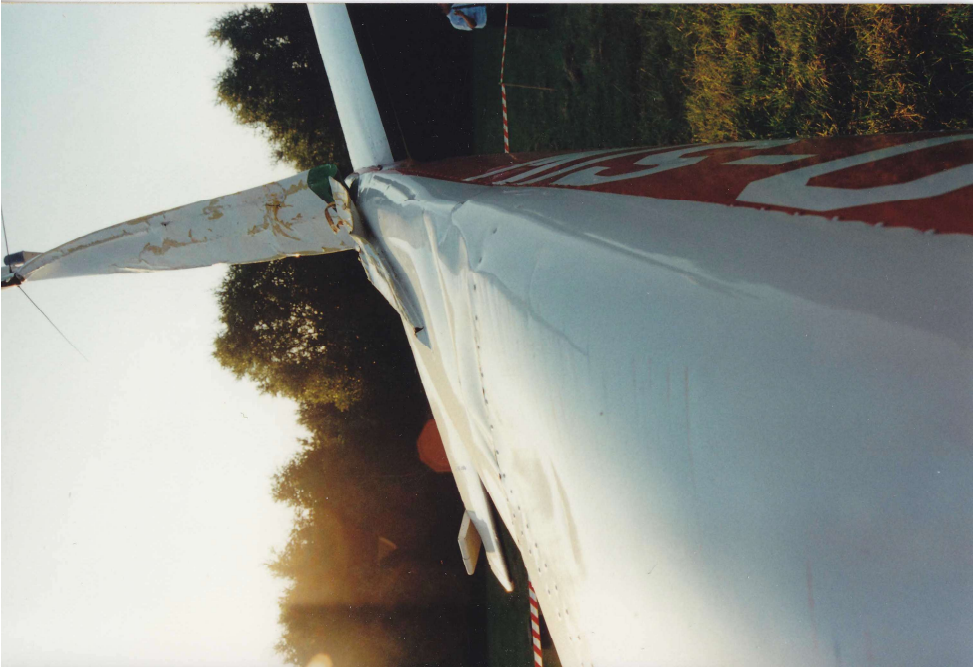
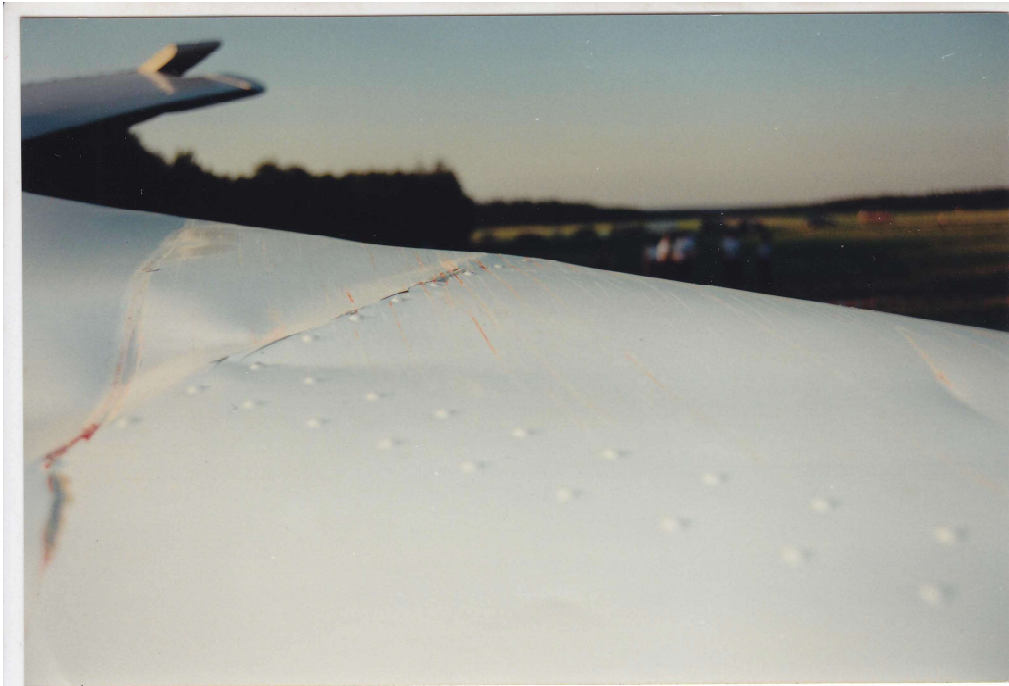
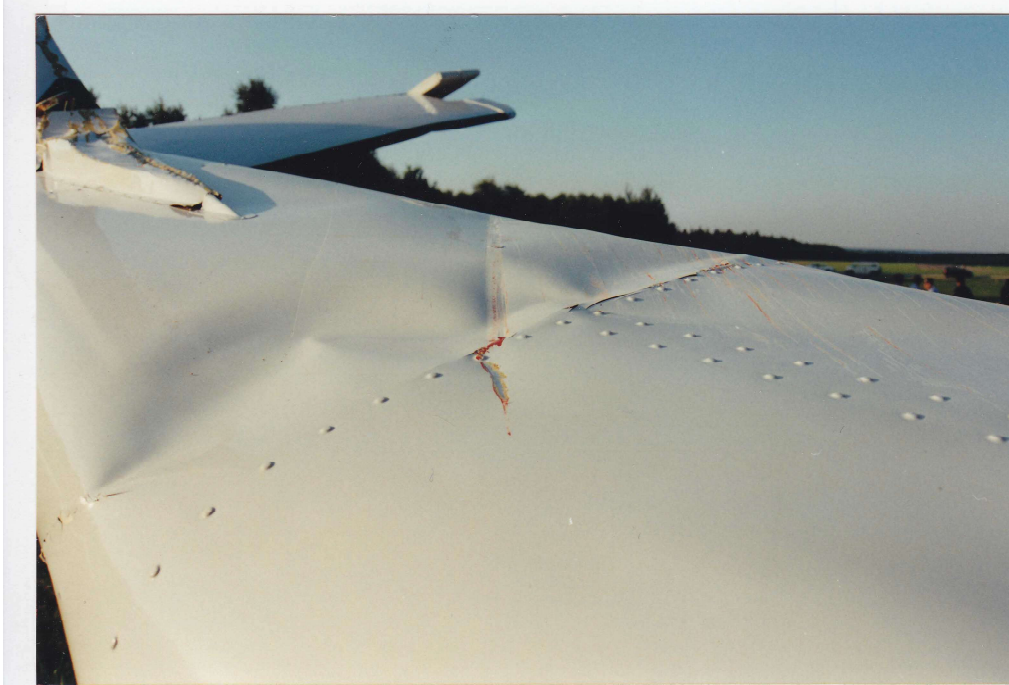
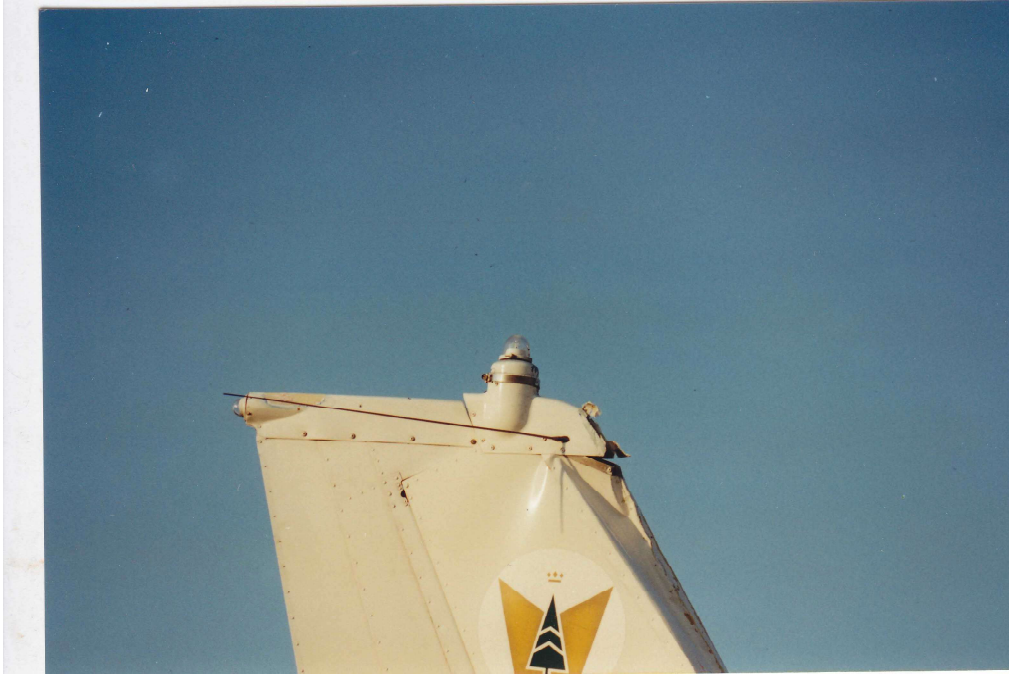
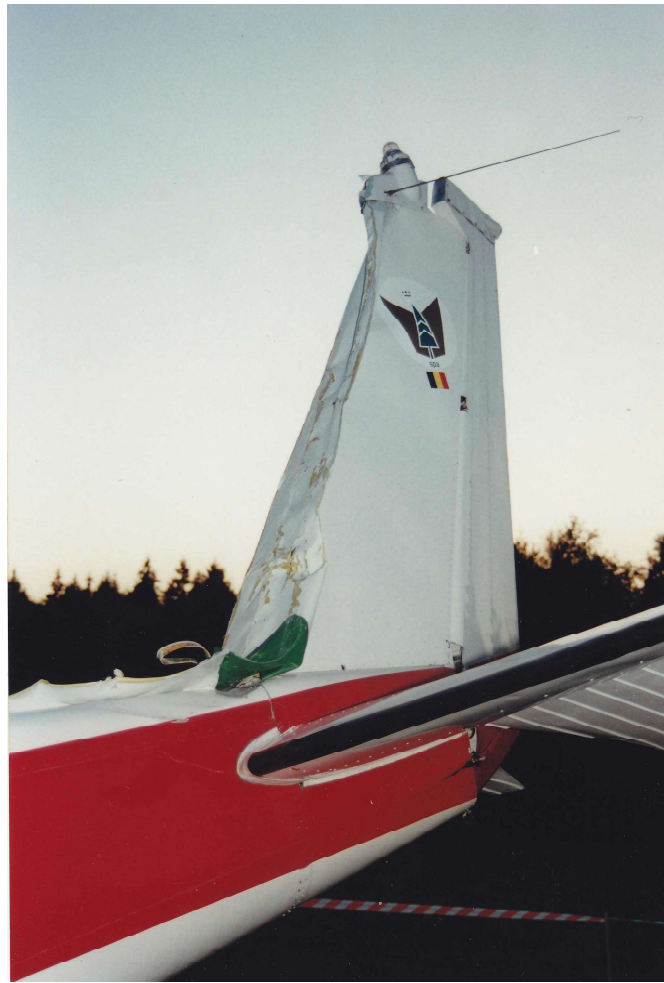
Sur le bord d'attaque de la dérive verticale du OO-SIW, il a été retrouvé des traces de peinture rouge; le PH-MEN était peint en rouge.

Il est également constaté que ce bord d'attaque est enfoncé de la droite vers la gauche (voir photos en annexe 2).

A dos du fuselage du OO-SIW, il a également été trouvé des traces de peinture rouge avec des empreintes orientées à  $\pm 45^\circ$  et allant de l'avant vers l'arrière (voir photos en annexe 2). Au vu de ce qui précède, il a été possible de reconstituer, avec une grande probabilité, les positions respectives des avions lors de la collision (voir annexe 3).

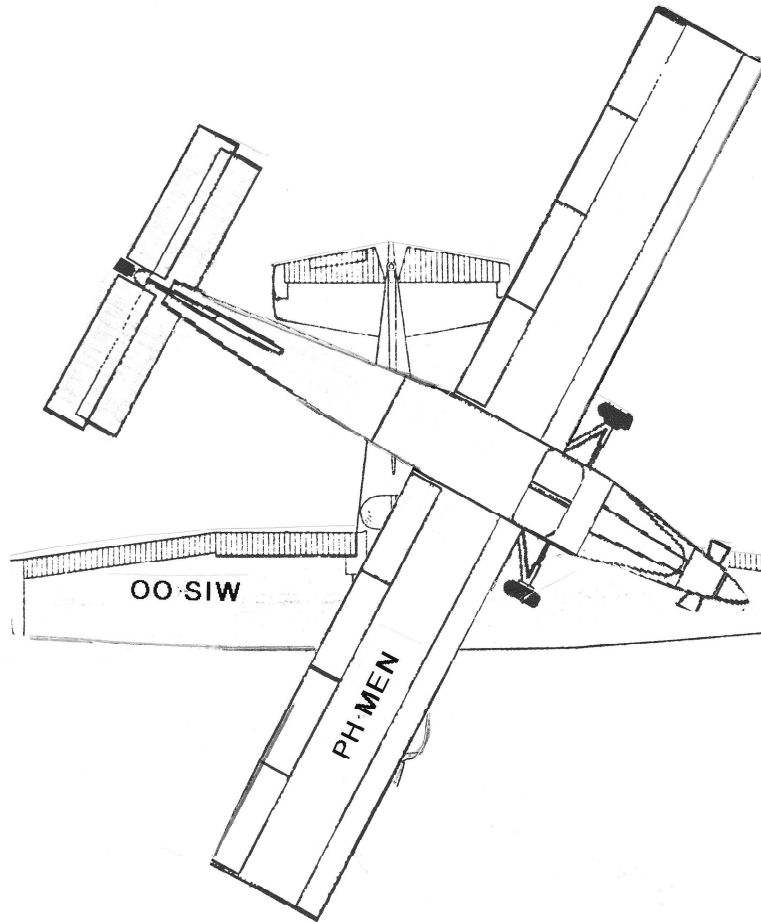
# ANNEXE 3

Alors qu'il se trouvait en finale, à une hauteur estimée à 20 m, l'avion OO-SIW a été heurté, par la droite et par le haut, par le PH-MEN (voir annexe 3).
