**МЕЖГОСУДАРСТВЕННЫЙ АВИАЦИОННЫЙ КОМИТЕТ**  
**ОКОНЧАТЕЛЬНЫЙ ОТЧЕТ**  
**ПО РЕЗУЛЬТАТАМ РАССЛЕДОВАНИЯ АВИАЦИОННОГО ПРОИСШЕСТВИЯ**

Вид авиационного происшествия	Катастрофа
Тип воздушного судна	Самолет Ан-3Т
Государственный и регистрационный опознавательные знаки	РА-05884
Собственник	ООО «Агат»
Эксплуатант	ООО «АК «БОРУС»
Авиационная администрация	Красноярское МТУ Росавиации
Авиационная администрация места АП	Саха (Якутское) МТУ Росавиации
Место происшествия	В районе аэродрома «Аэропорт Олекминск» Республики Саха (Якутия), координаты: 60°24'32" с. ш., 120°30'20" в. д.
Дата и время	13.10.2024, 07:47 местного времени (12.10.2024, 22:47 UTC), день

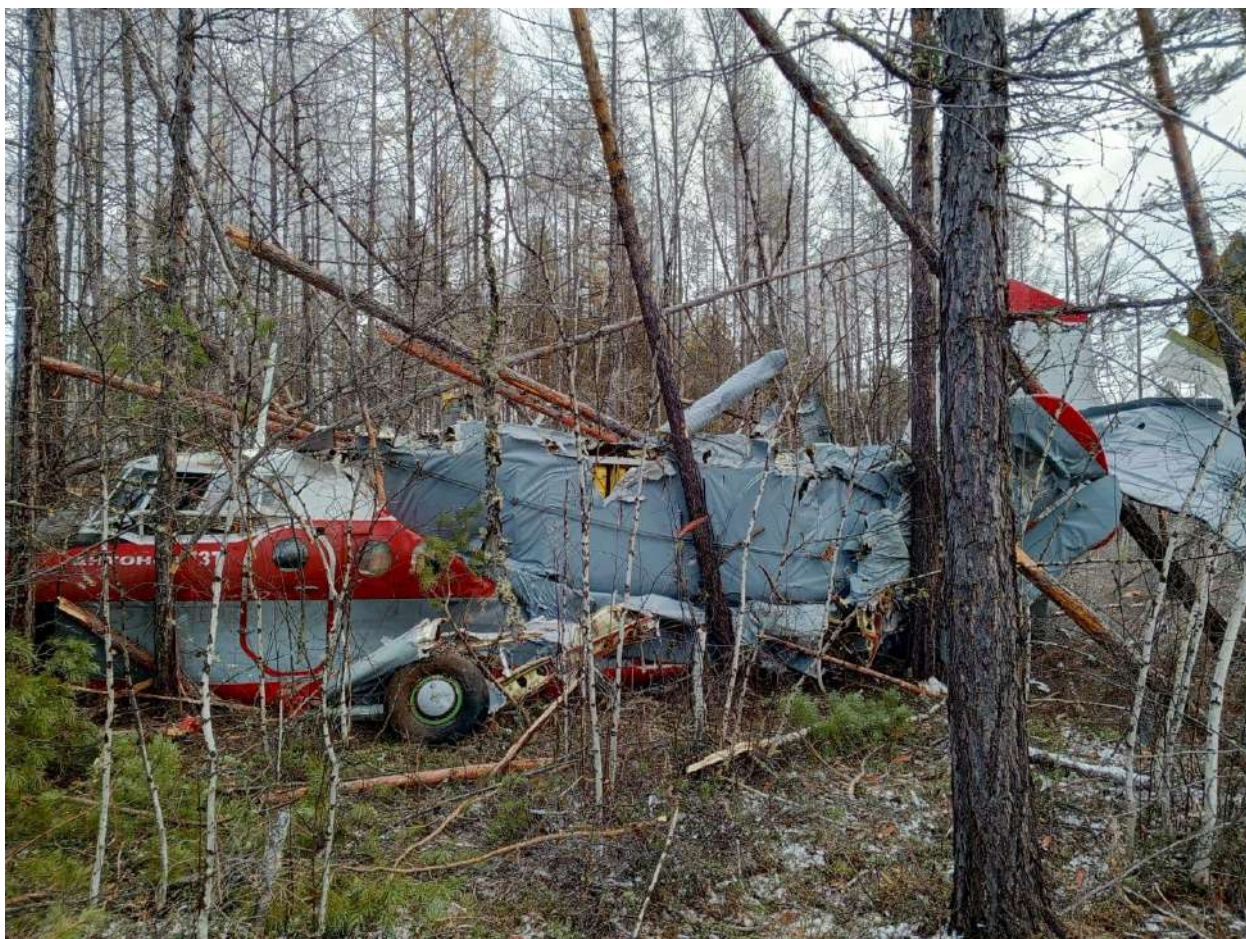
**Рис. 1. Вид ВС на месте АП**

ВС существенно повреждено. Вид ВС на месте АП представлено на Рис. 1. и Рис. 2.

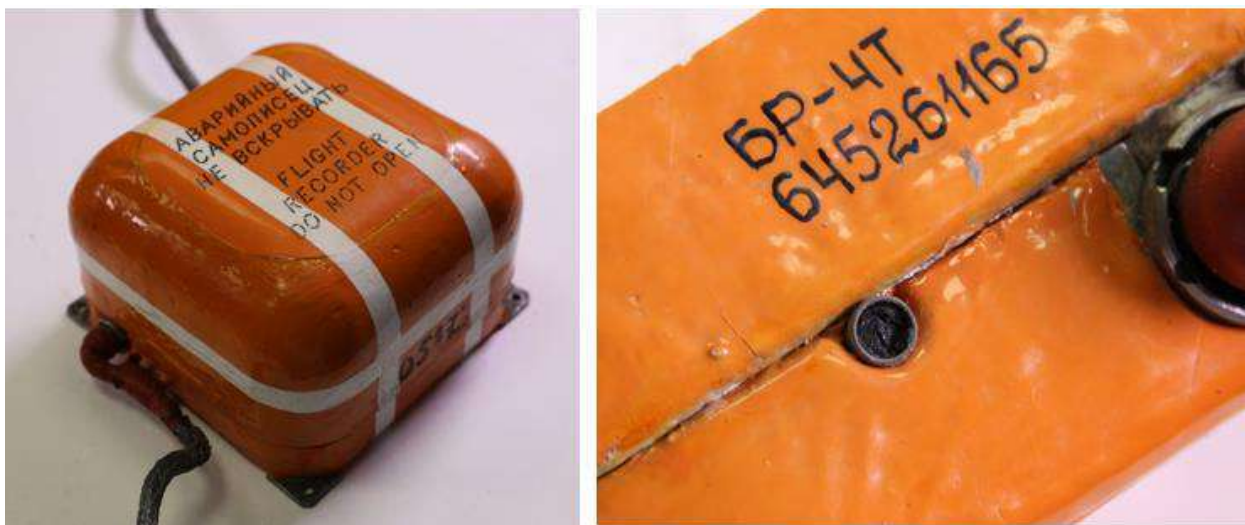
Рис. 6. Внешний вид блока ЗБН системы БУР-4-1

При внешнем осмотре ЗБН установлено, что накопитель находился в удовлетворительном состоянии, без существенных повреждений, пломба цела, на корпусе имеется надпись с наименованием и серийным номером 645261165 (Рис. 6).

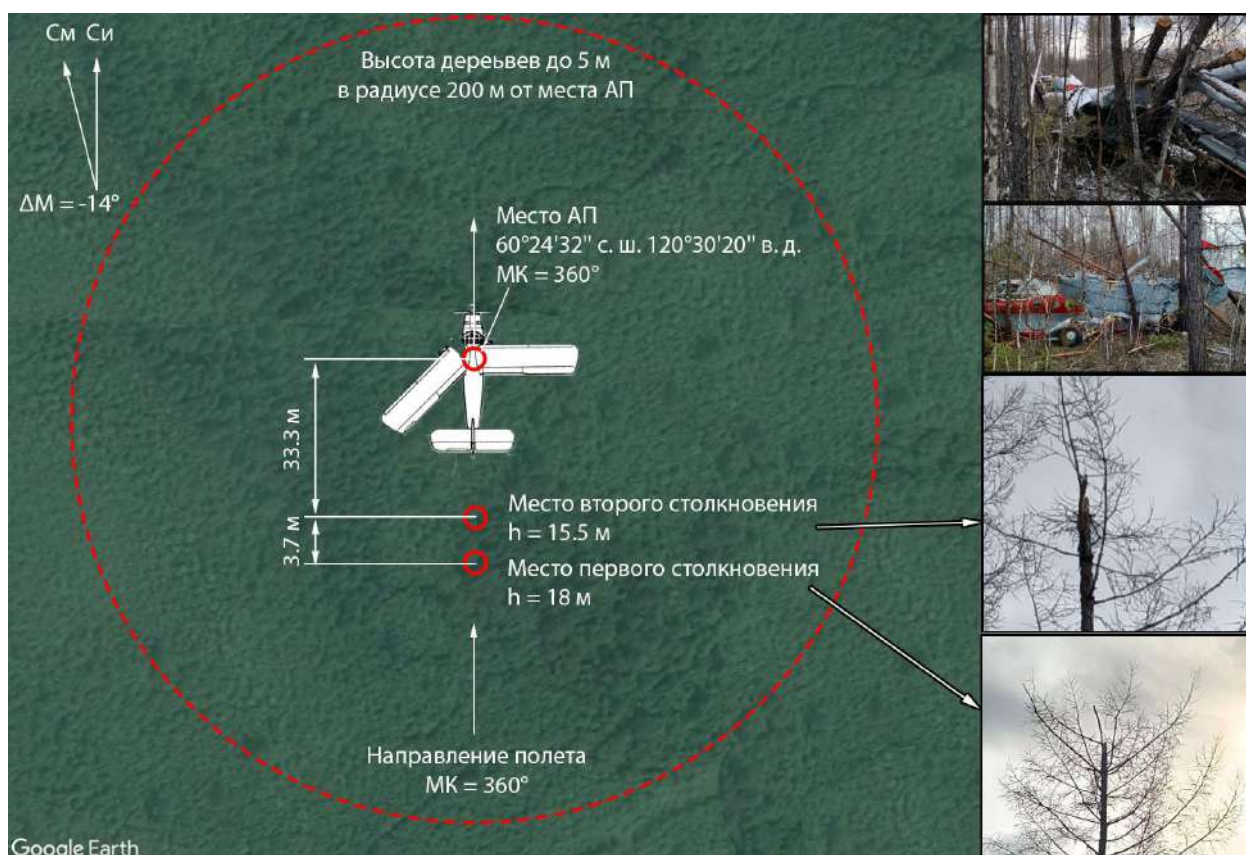
Рис. 8. Кроки АП

Продольная ось ВС на месте АП направлена с МК = 360° (Рис. 8).

Носовая часть ВС направлена на север, хвостовая – на юг. Позади ВС на удалении 33.3 м в юго-восточном направлении расположена лиственница, верхушка которой на высоте 15.5 м повреждена. На расстоянии 37 м от ВС в юго-восточном направлении в точке с географическими координатами: 60°24'30" с. ш., 120°30'20" в. д. также расположена лиственница, верхушка которой на высоте 18.3 м имеет повреждение. При осмотре лесного массива на удалении до 200 м от места АП фрагментов ВС не обнаружено.

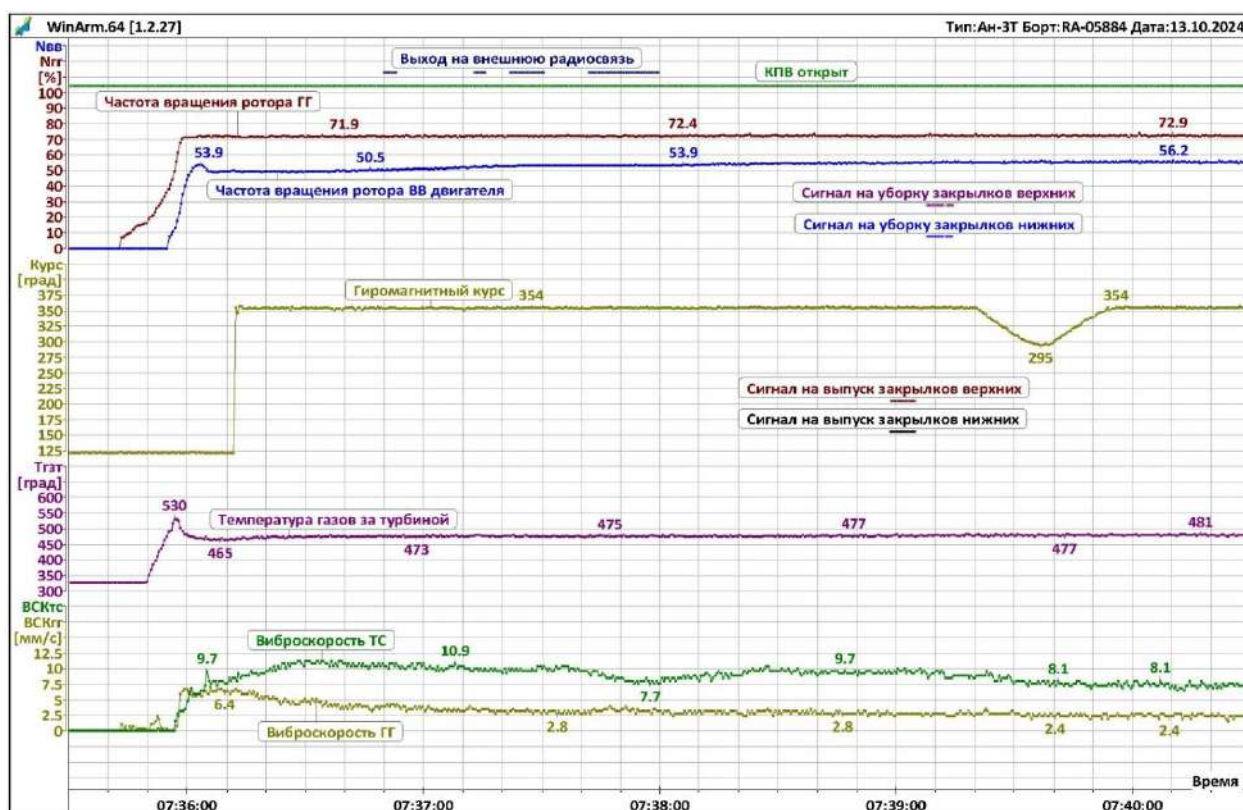
Рис. 12. Запуск и прогрев двигателя

Пред запуском двигателя отбор воздуха на обогрев кабины экипажа был включен, что противоречит требованиям п. 3.1.9 РЛЭ самолета Ан-3Т: «Запрещается запускать двигатель с включенными отборами воздуха (кроме включения ПОС двигателя перед запуском при  $T_{нв} < 5^{\circ}\text{C}$ )». Данное нарушение не повлияло на работоспособность двигателя и систем ВС.

В процессе запуска параметры работы двигателя находились в пределах, соответствующих Руководству по технической эксплуатации, установленные не превышены:

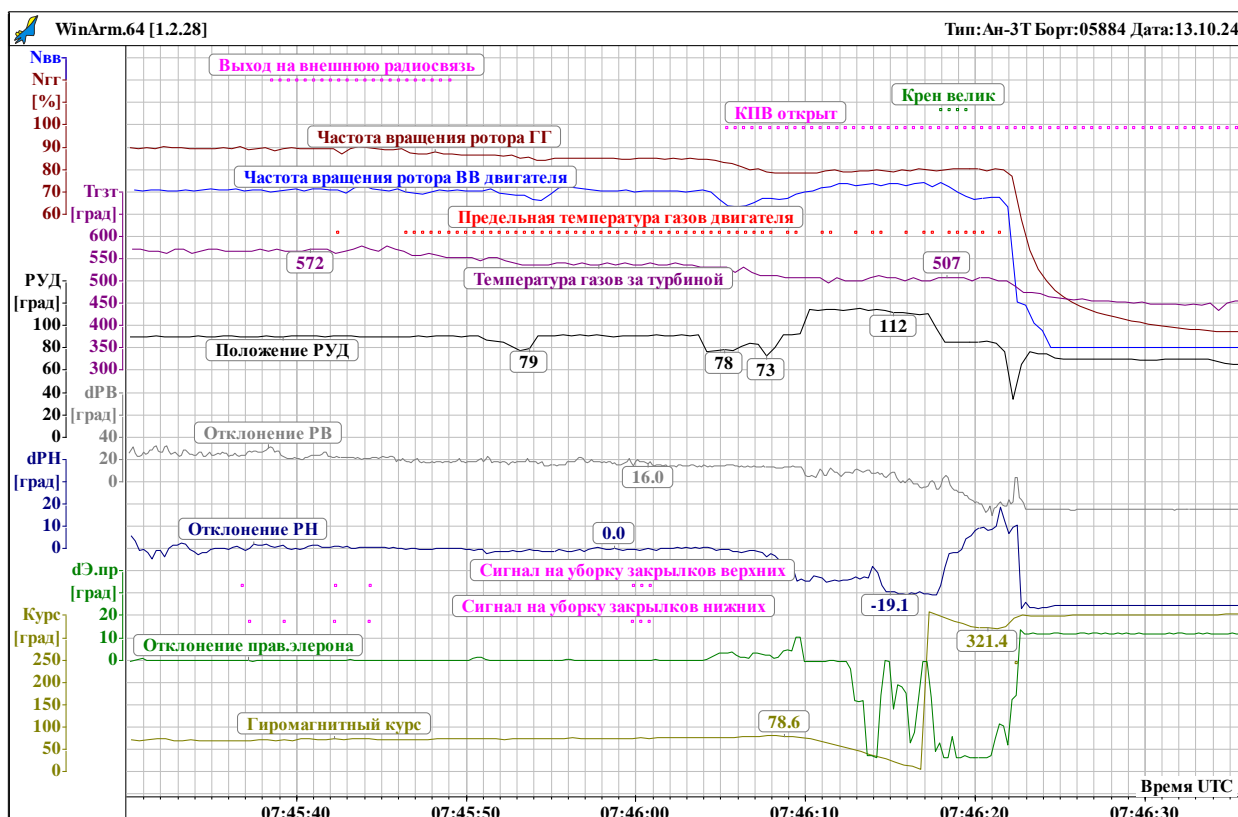
Рис. 14. Параметры полета на заключительном этапе

Взлет КВС выполнил в 07:45:00. В процессе взлета, в 07:45:41, на высоте ~ 70 м, сначала кратковременно (на 1 с), а через 4 с – постоянно, сработала сигнализация и высветилось табло «ПРЕДЕЛ. t° ГАЗОВ» (Рис. 14) при  $N_{гг} \approx 90\%$ , фактическая температура газов составляла около 570 °С.

При неизменном положении РУД началось уменьшение ТВГ (за 5 с температура уменьшилась до 550 °С) и  $N_{гг}$  до 86.7%, что свидетельствует о вступлении в работу регулятора температуры (выдача импульсного напряжения на исполнительный механизм, уменьшающий расход топлива для снижения температуры выходящих газов). Уменьшение расхода топлива, в соответствии с дроссельной характеристикой двигателя, привело к уменьшению его мощности.
