МЕЖГОСУДАРСТВЕННЫЙ АВИАЦИОННЫЙ КОМИТЕТ

ОКОНЧАТЕЛЬНЫЙ ОТЧЕТ

ПО РЕЗУЛЬТАТАМ РАССЛЕДОВАНИЯ АВИАЦИОННОГО ПРОИСШЕСТВИЯ

Вид авиационного происшествия	Авария
Тип воздушного судна	самолет Ан-2
Государственный и регистрационный опознавательные знаки	РА-33623
Собственник	Частное лицо
Эксплуатант	ООО «АВИАХИМ ЮГТОСТ 26»
Авиационная администрация	Южное МТУ Росавиации
Место происшествия	Российская Федерация, Ставропольский край, г. Ессентуки, координаты: 44°03'55" с. ш., 42°48'36" в. д.
Дата и время	27.10.2024, 15:03 местного времени (12:03 UTC), день

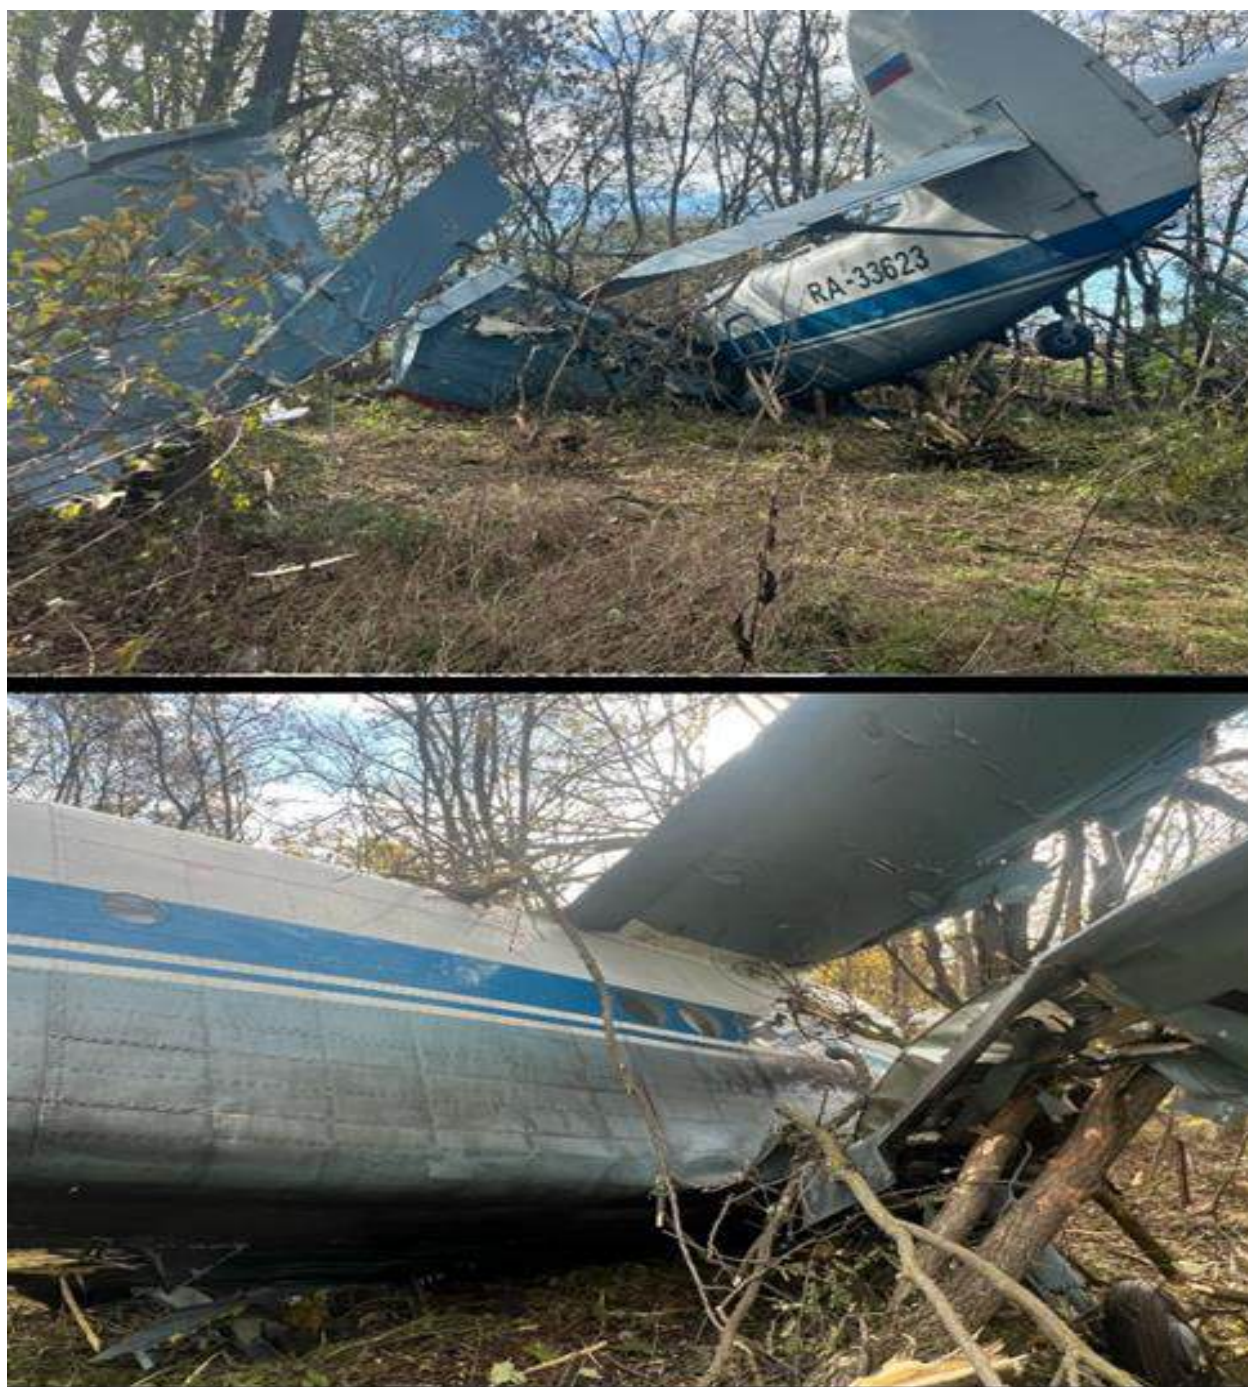
Рис. 3. Повреждения ВС на месте АП

Правая полукоробка крыла разрушена, отделена от центроплана и повреждена от столкновения со стволом дерева.

Закрылки правой полукоробки бипланной коробки крыльев отклонены на угол более 20° . Установить отклонения закрылков на левой полукоробке бипланной коробки крыльев не представляется возможным из-за повреждений. При осмотре кабины экипажа на указателе УЗП-47 закрылки отклонены на 24° .

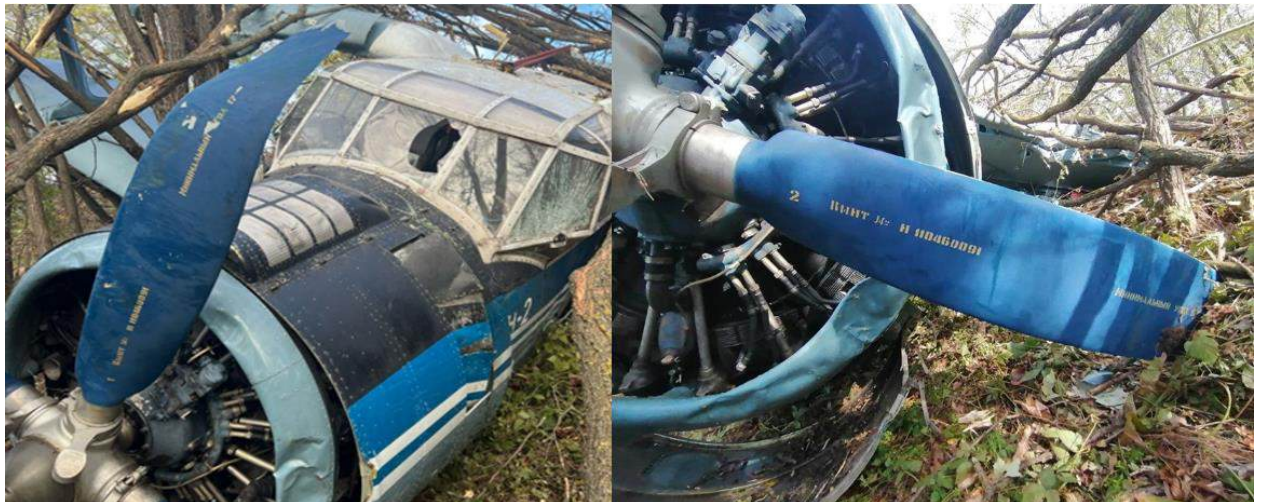
Рис. 4. Повреждения лопастей воздушного винта

Лопастей воздушного винта находятся в положении, близком к «малому шагу». Характер повреждения лопастей воздушного винта свидетельствует об отсутствии подвода мощности от двигателя (Рис. 4).

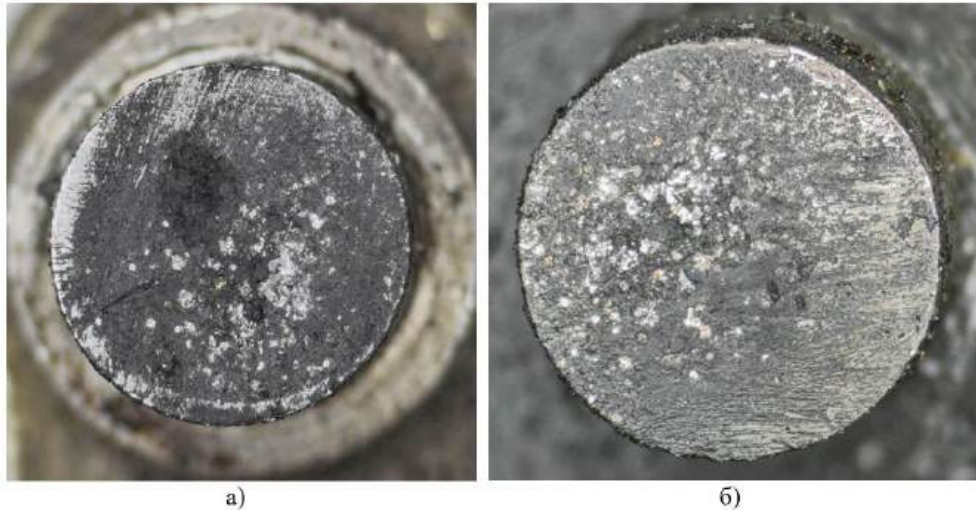
Рис. 6. Вид и состояние контактов прерывателя магнето БСМ-9Ф № 0680100791

На контактах прерывателей магнето имеются следы загрязнения и коррозии.

Контактные группы прерывателей магнето находятся в неудовлетворительном техническом состоянии. На контактах выработка, износ и подгар. Величины зазоров между контактами прерывателя в одном случае ниже, в другом случае находится на минимальной границе допустимого значения. В масленках отсутствует масло.

В результате исследования агрегатов двигателя АШ-62ИР № К16416205 ФАУ «Авиарегистр» (раздел 1.16.2 настоящего отчета) было установлено, что левое и правое магнето неисправны. Контактные группы обоих магнето находятся в неудовлетворительном техническом состоянии (загрязнения, электрокоррозия, подгорание и износ элементов контактной группы, отсутствует масло в масленках кулачковых шайб). Величина зазора между контактами прерывателя магнето БСМ-9Ф № 0680100791 составляет 0.14 мм, (требуемая 0.25-0.35 мм). Величина зазора между контактами прерывателя магнето БСМ-9Ф № 1915201163 составляет 0.25 мм, что является нижней границей допустимого значения.

Загрязнения магнето, электрокоррозия, подгорание и износ элементов контактной группы, отсутствие масла в масленках кулачковых шайб свидетельствуют о некачественном выполнении требований, установленных эксплуатационной технической документацией. Документация, подтверждающая выполнение ТО в полном объеме, отсутствует.

– в соответствии с пунктами 6.2, 6.3, 6.5 необходимо осмотреть и очистить детали прерывателей магнето от загрязнений, убедиться в отсутствии на этих деталях коррозии, трещин, износа, окиси и нагара. Загрязнения, трещины, коррозия, износ деталей прерывателей магнето не допускаются;

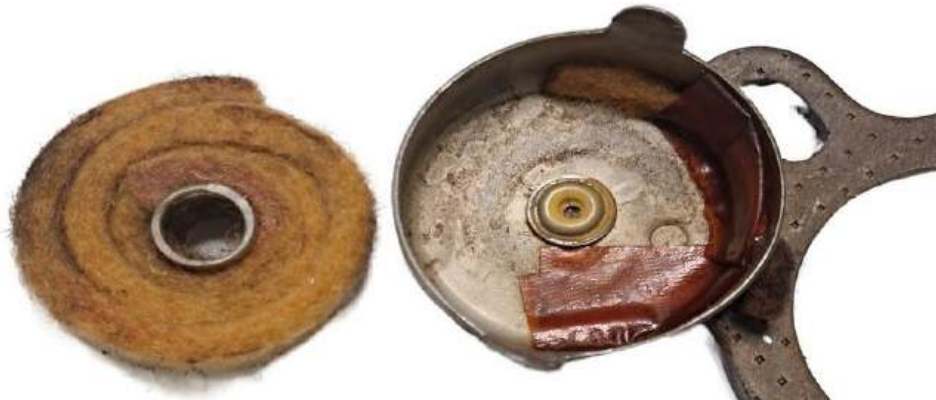
Рис. 8. Вид фитиля и корпуса масленки магнето № 1915201163

При вскрытии корпуса масленки установлено полное отсутствие масла внутри масленки, фитиль сухой. Контактная группа прерывателя находится в неудовлетворительном техническом состоянии. Подушечка рычажка прерывателя магнето находится в удовлетворительном состоянии.

Согласно Регламенту технического обслуживания самолета Ан-2 (технологическая карта № 33) немаловажным фактором, влияющим на исправную работу магнето, является наличие масла в масленке. Отсутствие смазки, наличие загрязнений и коррозии на деталях магнето не допускаются.

пунктов ТО через каждые 100 часов работы двигателя является проверка наличия смазки на кулачках кулачковой шайбы прерывателя. При отсутствии смазки в масленку заливается 10-12 капель турбинного масла, смазываются фитиль и кулачки. Отсутствие масла может приводить к повышенному трению и, как следствие, к износу подушечки подвижного контакта прерывателя и кулачков кулачковой шайбы. Износ подушечки в совокупности с электроэрозией контактов прерывателя влияет на размер зазора между контактами прерывателя. На момент исследования зазоры составляли 0.15 и 0.25 мм, что является в первом случае ниже допустимого значения, во втором – на нижнем пределе. В результате несоответствия величины зазора между контактами прерывателя возможен более поздний момент зажигания, что приводит к неполному сгоранию топлива и неустойчивой работе двигателя.

– в соответствии с пунктом 9 необходимо осмотреть, убедиться в наличии смазки, в отсутствии загрязнения и коррозии на кулачковой шайбе прерывателя магнето. Загрязнения, коррозия и отсутствие смазки не допускаются;

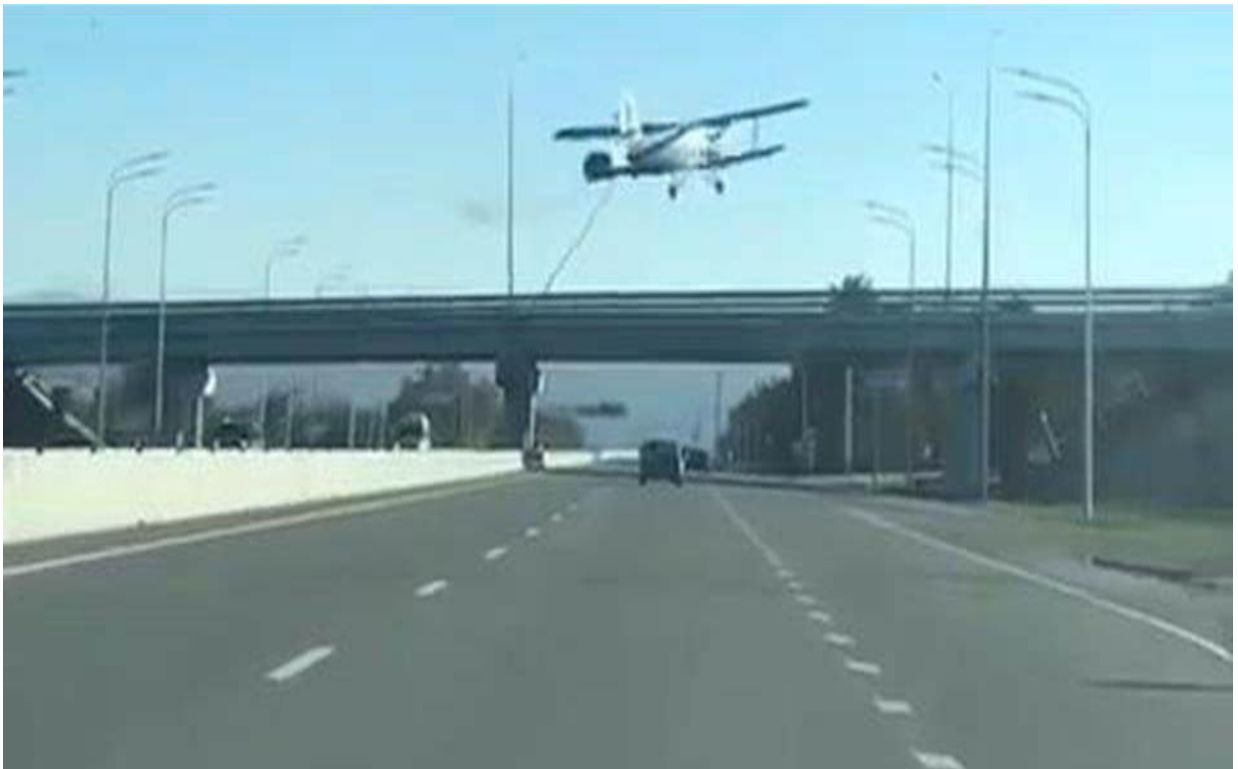
Рис. 10. Столкновение ВС со столбом освещения

На высоте 14 м произошло столкновение ВС со столбом освещения автомобильной эстакады. В результате столкновения произошло повреждение нижней плоскости левой

полукоробки крыльев, уменьшение скорости полета и располагаемой дальности планирования. В дальнейшем самолет столкнулся со столбом освещения автодороги, деревьями и земной поверхностью, что исключило выполнение в полном объеме действий перед приземлением, регламентированных РЛЭ самолета при вынужденной посадке.

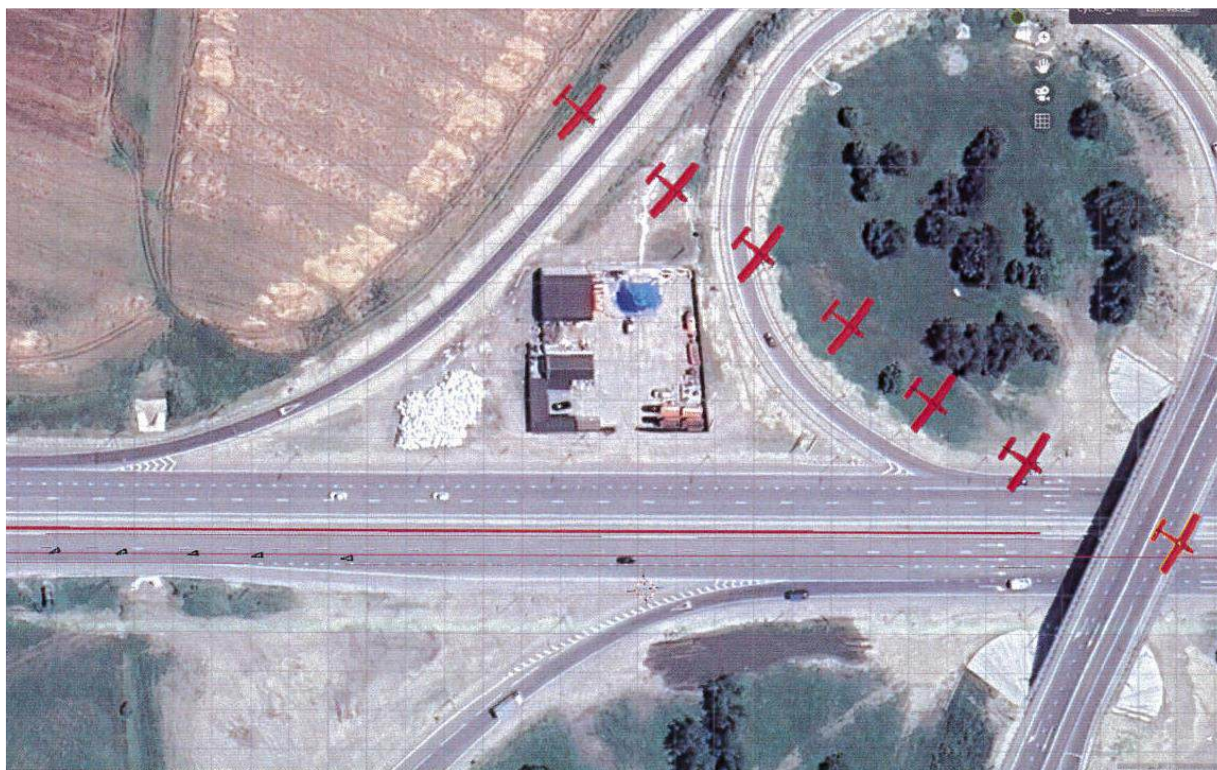
Рис. 11. Траектория полета ВС

По результатам анализа видеозаписи построена траектория полета ВС на заключительном этапе полета Рис. 11.
