МЕЖГОСУДАРСТВЕННЫЙ АВИАЦИОННЫЙ КОМИТЕТ

ОКОНЧАТЕЛЬНЫЙ ОТЧЕТ

ПО РЕЗУЛЬТАТАМ РАССЛЕДОВАНИЯ АВИАЦИОННОГО ПРОИСШЕСТВИЯ

Вид авиационного происшествия	Катастрофа
Тип воздушного судна	Самолет Ан-2
Государственный и регистрационный опознавательные знаки	РА-33675
Собственник	Частное лицо
Эксплуатант	ООО «Химавиа»
Авиационная администрация	Южное МТУ Росавиации
Место происшествия	Российская Федерация, Ростовская область, Волгодонский район, 2.5 км юго-восточнее н. п. Морозов, координаты: 47°29'00.305" с. ш., 41°35'23.663" в. д.
Дата и время	09.09.2025, 07:10 местного времени 04:10 (UTC), день

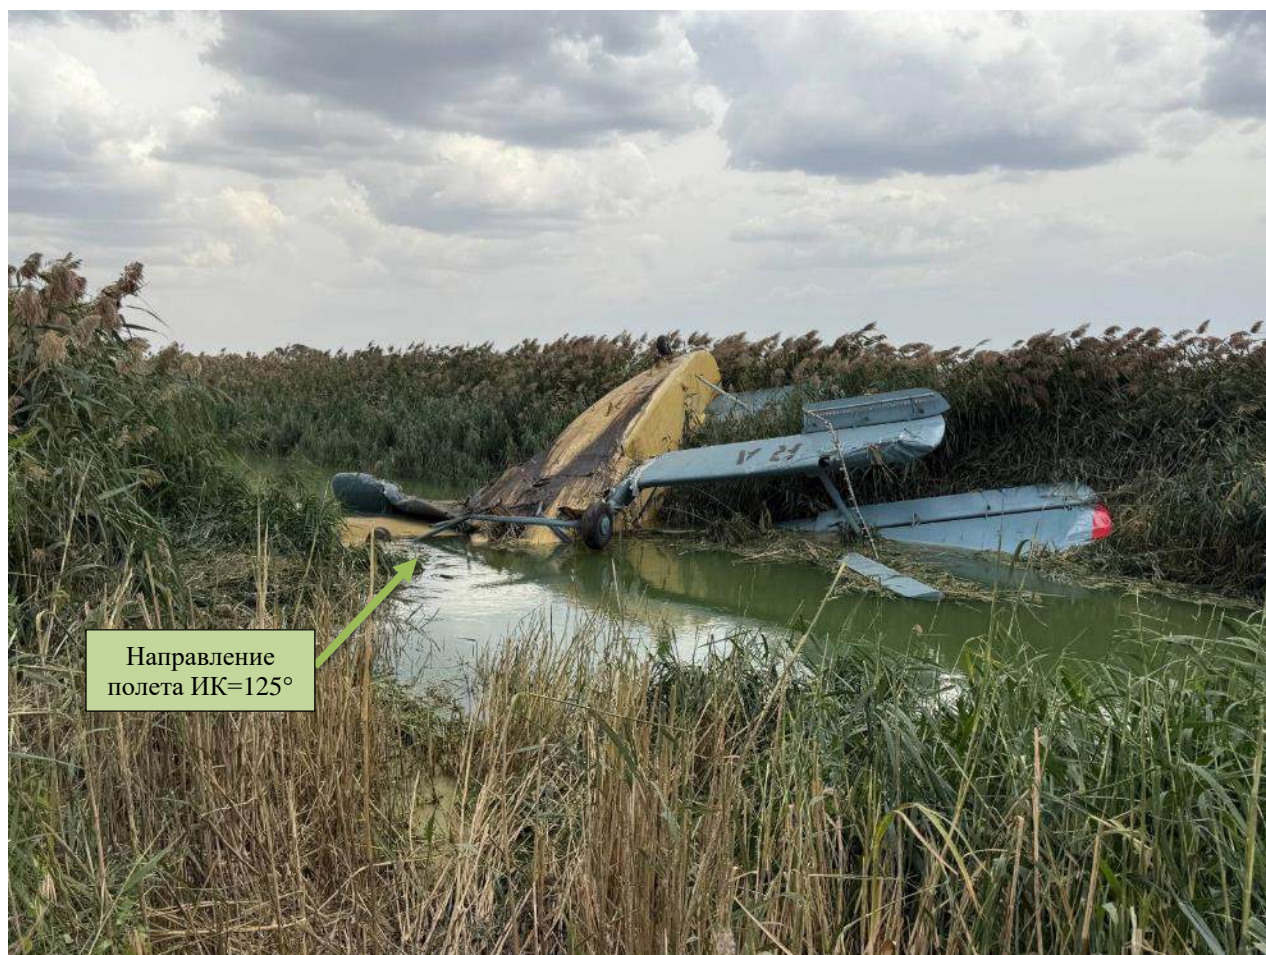
Рис. 2. Вид места АП

Взлет с п. п. Морозов на облет полей был произведен в 07:08. После взлета КВС выполнил разворот в направлении планируемых для обработки химикатами полей и через ~2 минуты, при пересечении оросительного канала ВС основными стойками шасси столкнулось с его обвалованием высотой 3–3.5 м, что привело к разрушению конструкции шасси, последующему столкновению ВС с водной поверхностью оросительного канала и капотированию (Рис. 2).

Место АП находится на удалении ~ 2.5 км, в $A_{и}=153^{\circ}$ от п. п. Морозов.

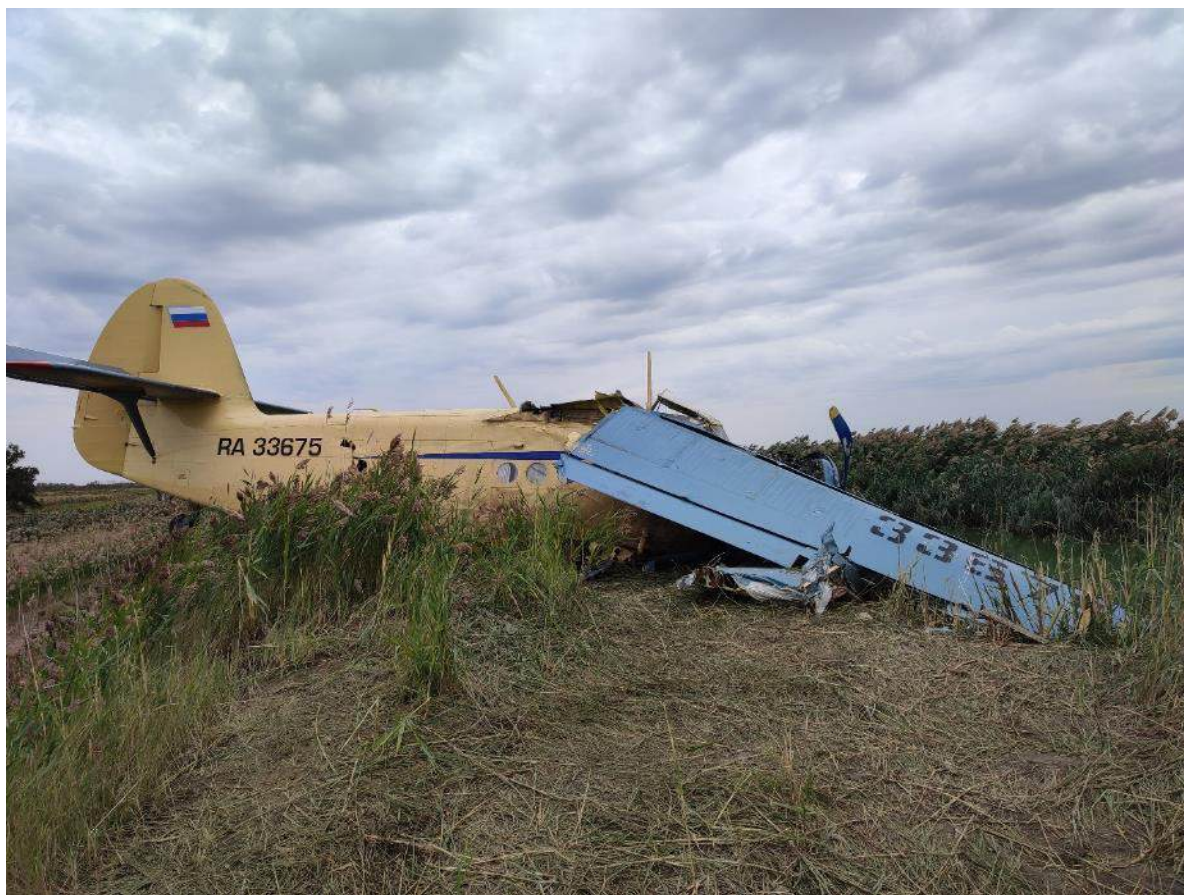
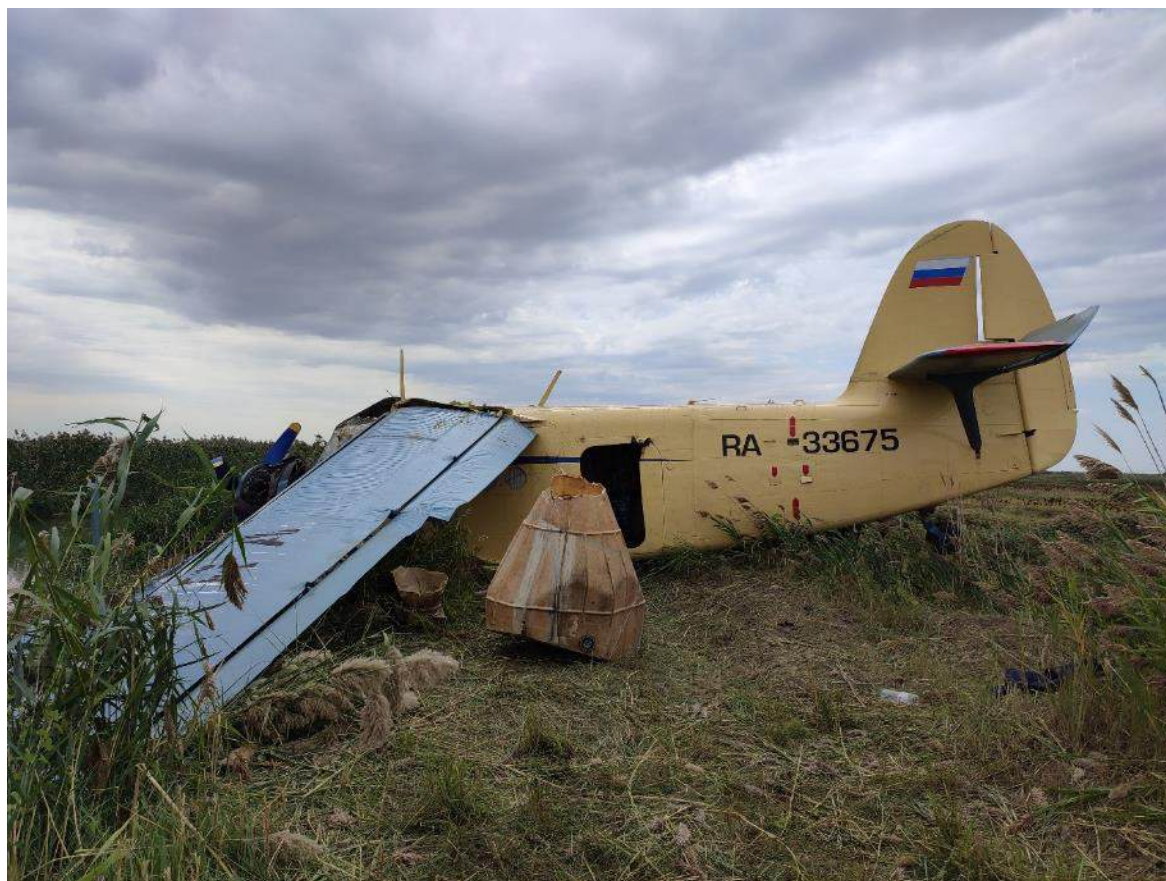
Рис. 3. Вид самолета после эвакуации из оросительного канала

В результате авиационного происшествия ВС существенно повреждено (Рис. 3, Рис. 4).

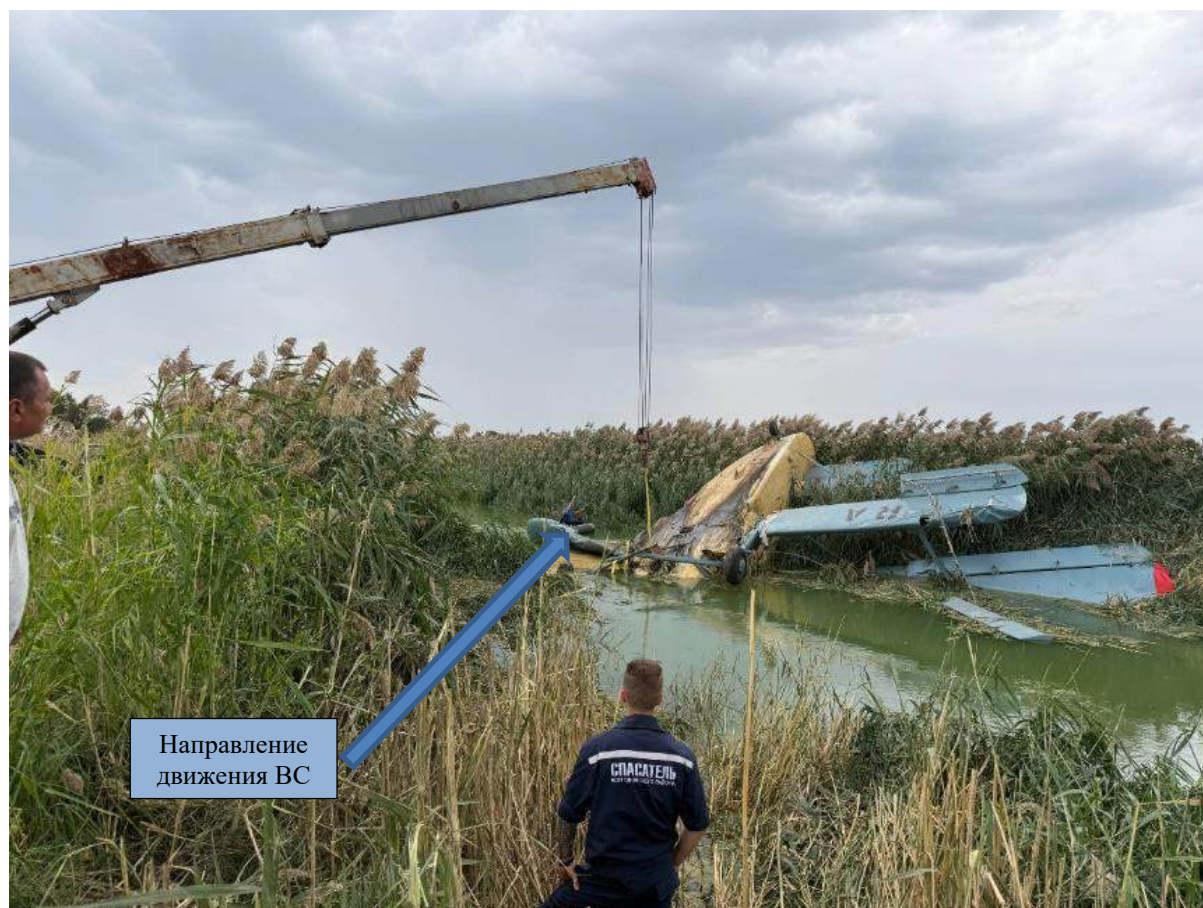
Рис. 6. Вид места АП самолета Ан-2 RA-33675

Местность в районе АП представляет собой участок равнинной местности, пересеченной лесопосадками и оросительными каналами. Авиационное происшествие произошло в результате столкновения ВС стойками шасси с обвалованием оросительного водного канала, протянувшегося в направлении с востока на запад. Высота обвалования канала составляет ~3–3.5 м, ширина в верхней части около 8 м, склоны канала имеют уклон ~70°. Глубина канала составляет 2.5–3 метра. По обеим берегам канала произрастают густые поросли камыша высотой до 3 метров (Рис. 6).

На верхней части обвалования канала находятся фрагменты сельскохозяйственной аппаратуры самолета: отделенный кронштейн крепления штанги химаппаратуры и пластмассовые форсунки-опрыскиватели. Верхняя часть камыша по направлению движения ВС примята и обломана, частично срезана лопастями НВ (Рис. 6).

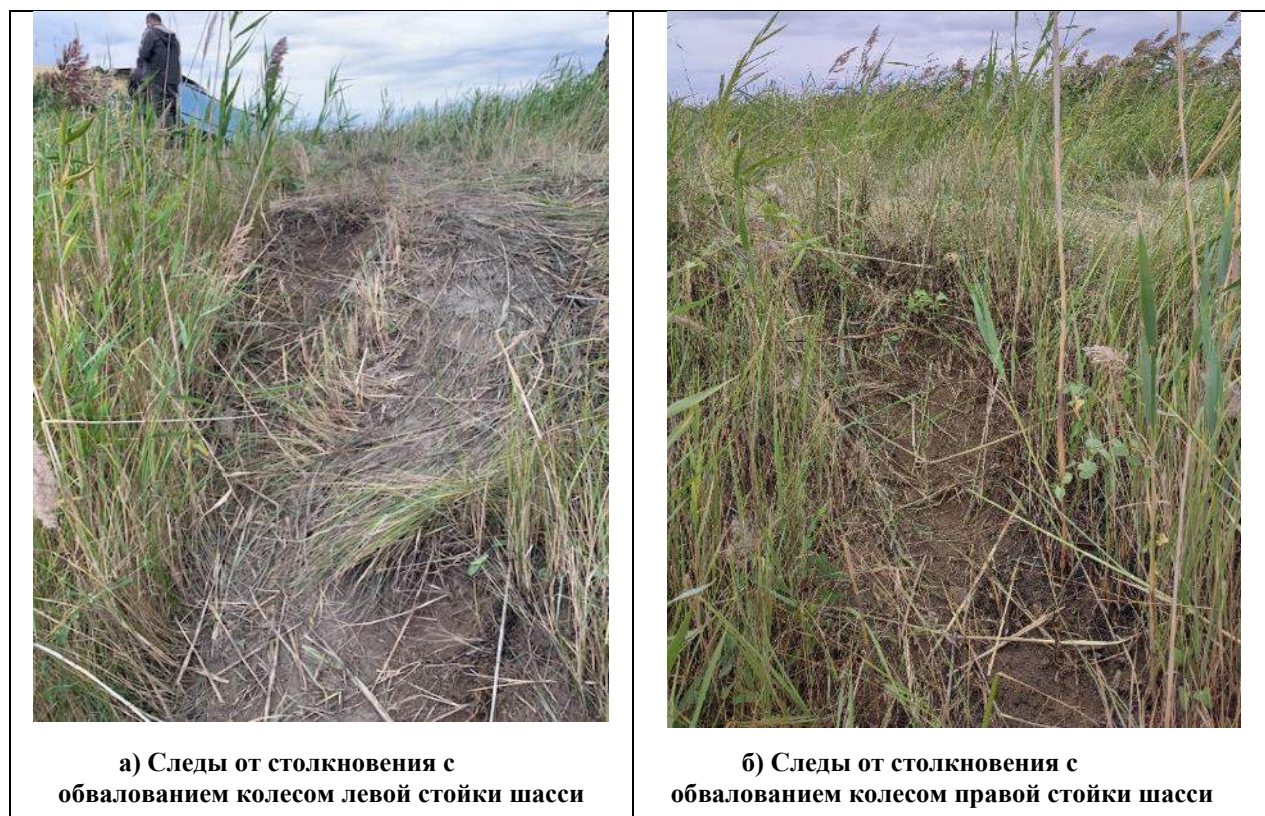
Рис. 7. Следы от столкновения колесами основных опор шасси с обвалованием оросительного канала

Столкновение самолета колесами основных стоек шасси с обвалованием оросительного канала произошло с истинным ПУ~125°, на расстоянии 40–50 см от его верхнего края (Рис. 7).

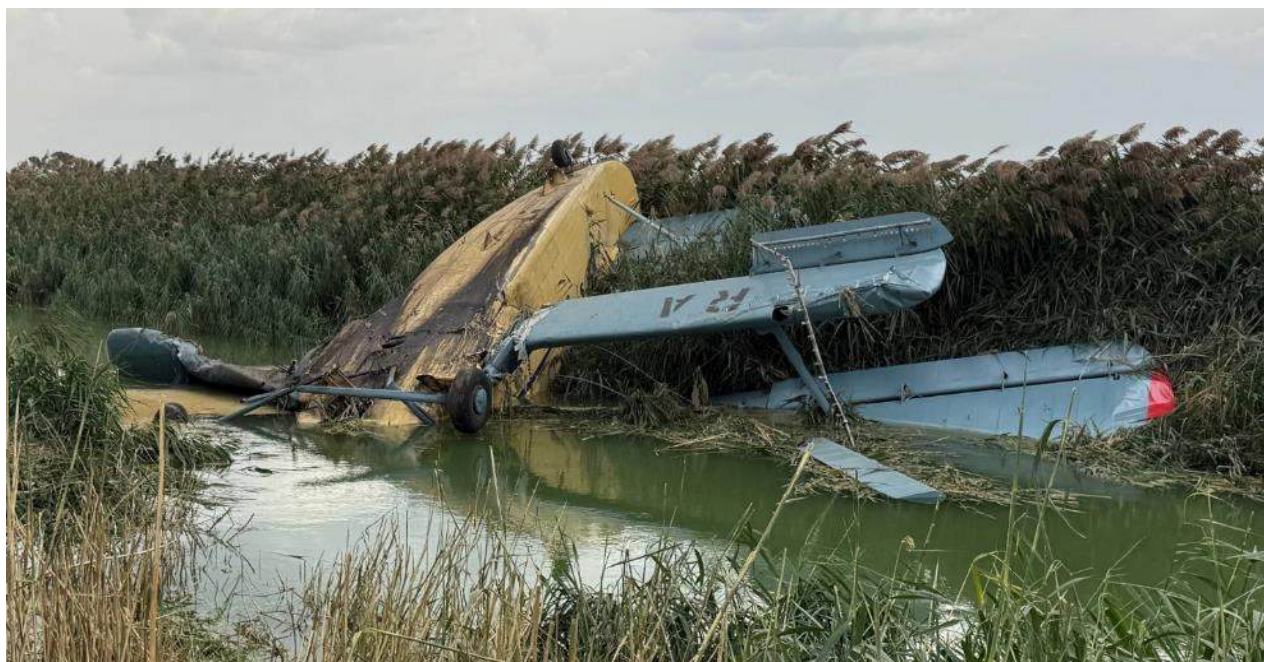
Рис. 8. Состояние ВС после АП

Самолет частично находится в воде, в перевернутом положении. Воздушный винт, фонарь кабины пилотов и часть грузовой кабины самолета (по 2 шпангоут нижней части фюзеляжа) находятся под водой в середине оросительного канала (Рис. 8).

В результате столкновения колесами основных стоек шасси самолета с земляным обвалованием оросительного канала шасси имеет множественные повреждения и разрушения. Передние и задние подкосы основных стоек шасси имеют механические повреждения. Узлы крепления передних и задних подкосов к фюзеляжу повреждены. Хвостовое колесо находится на штатном месте, видимых повреждений не имеет.

Насосный агрегат для подачи химикатов, устанавливаемый под фюзеляжем в районе 8 шпангоута, на штатном месте отсутствует, на месте АП не обнаружен. Штанга опрыскивателя в районе центроплана полностью отделена от места крепления, повреждена.

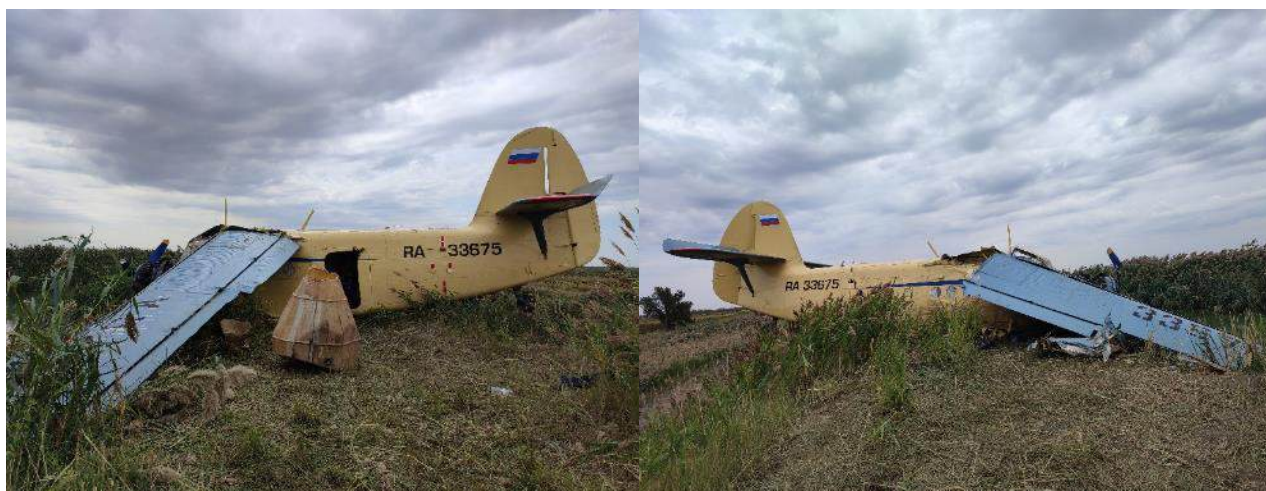
Рис. 9. Вид ВС после его подъема из оросительного канала

При подъеме ВС из оросительного канала верхнее и нижнее крылья были повреждены и частично отделены от фюзеляжа.

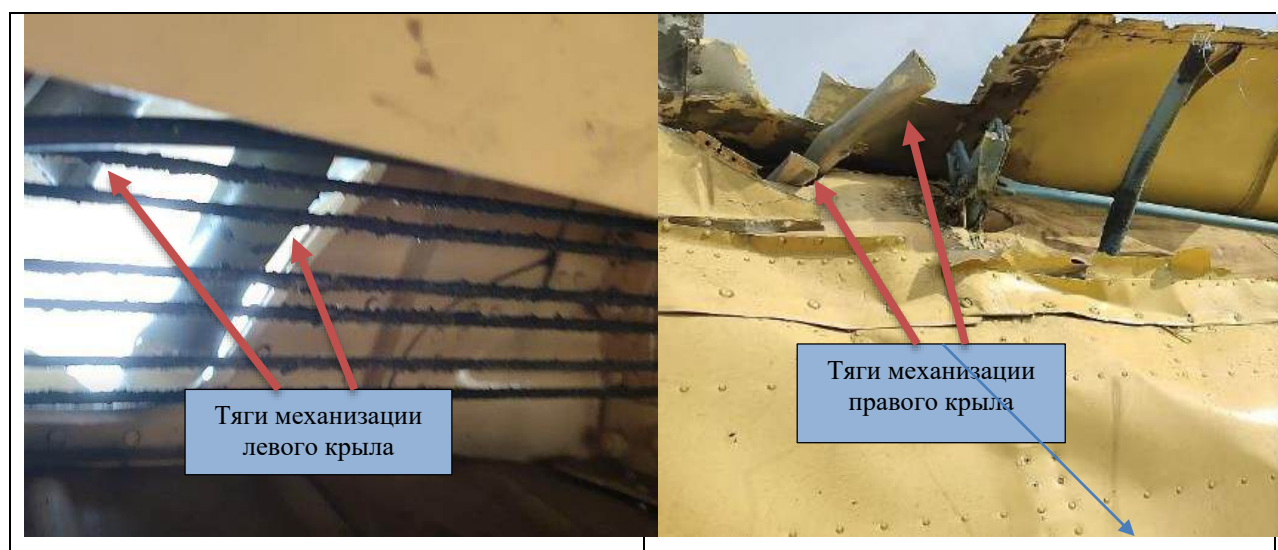
Рис. 11. Разрушения тяг механизации крыла

Повреждения качалок и тяг, идущих к элеронам (Рис. 11), связаны с повреждениями крыльев ВС при эвакуации из оросительного канала.

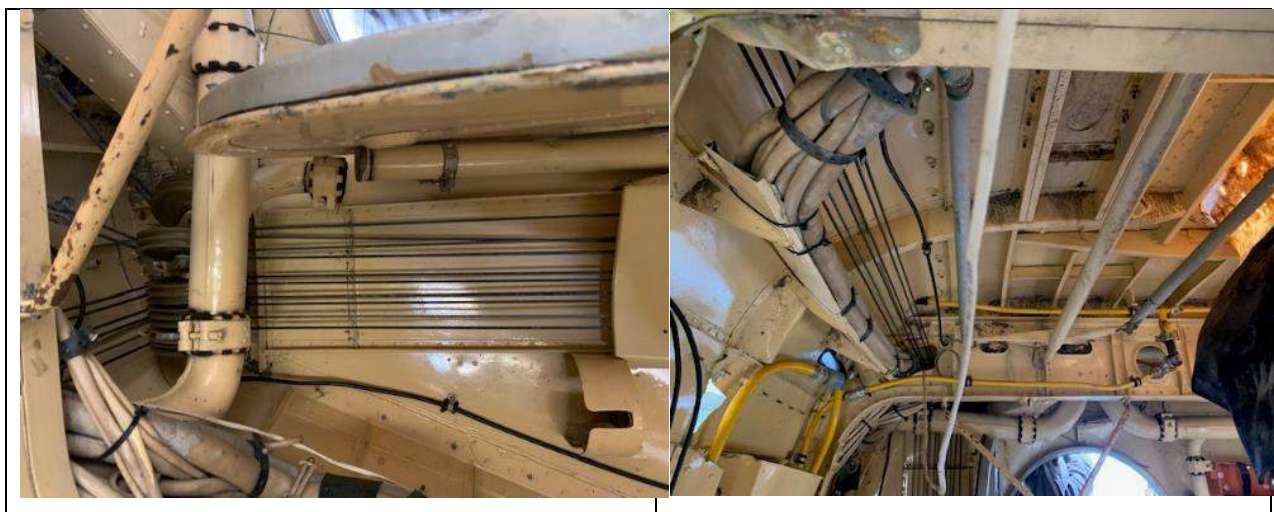
Рис. 12. Тросовая проводка системы управления самолета Ан-2 RA-33675

Тросовая проводка управления рулями высоты, направления и элеронами не повреждена (Рис. 12).

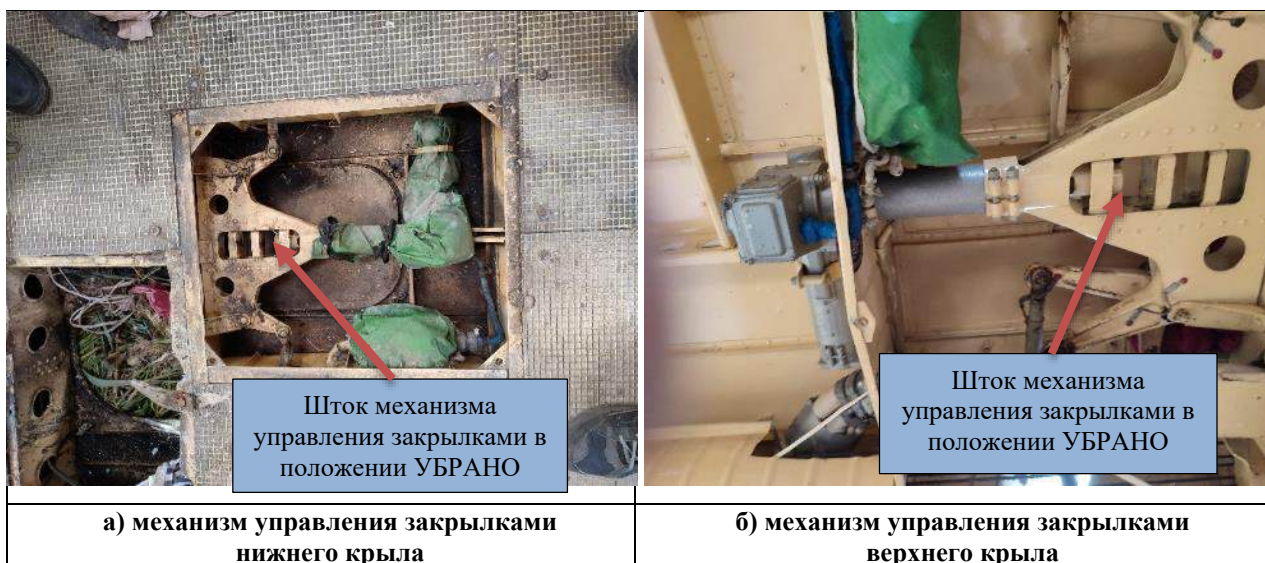
Рис. 13. Механизмы управления закрылками верхнего и нижнего крыльев

Закрылки в полете перед столкновением с обвалованием оросительного канала находились в убранном положении, что подтверждается положением штока механизма управления закрылками нижнего и верхнего крыла (Рис. 13).

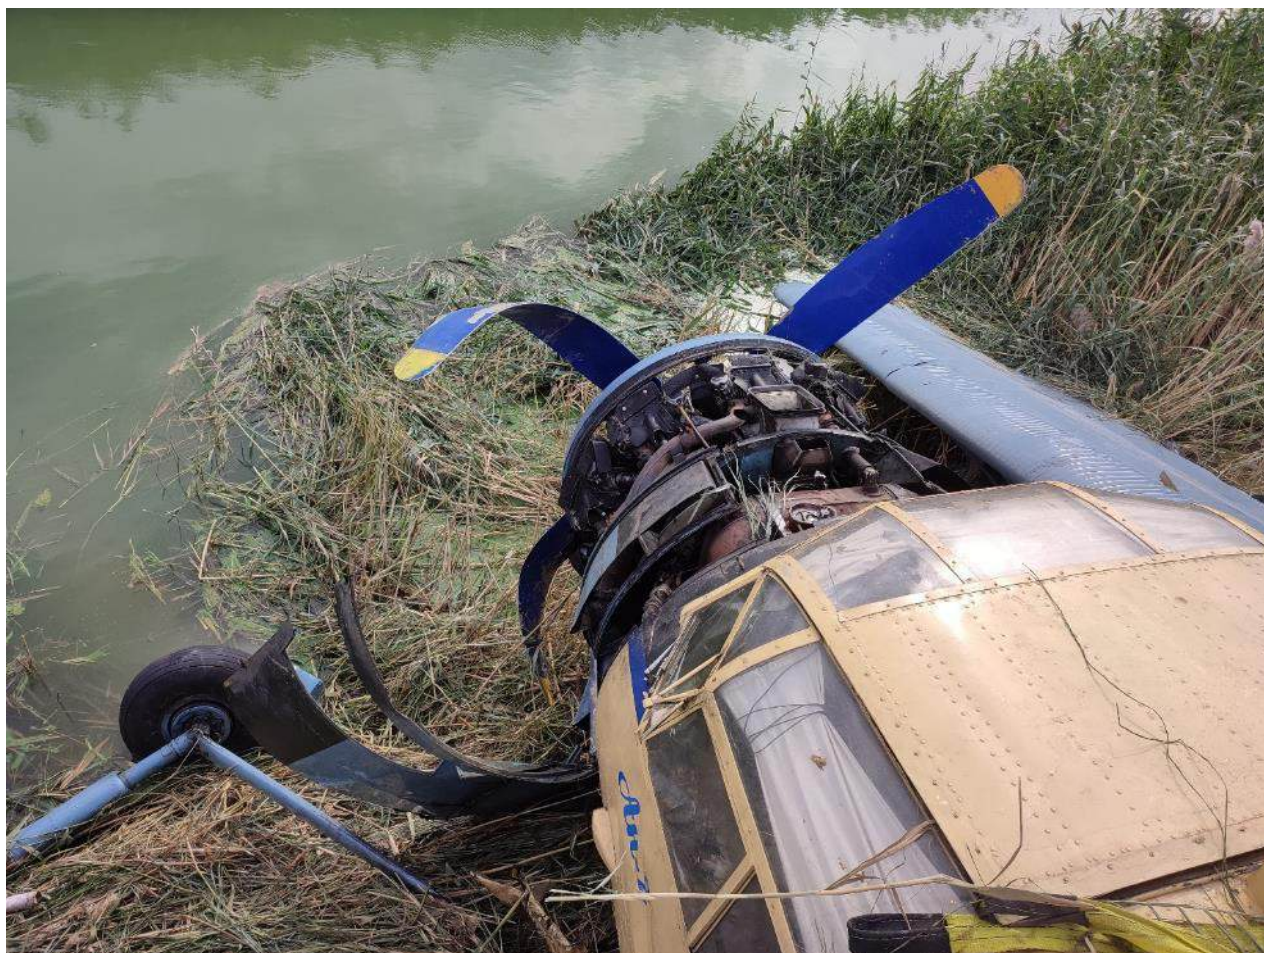
Рис. 14. Вид лопастей ВВ после АП

Лопasti ВВ до столкновения ВС с водой земли не касались, значительного повреждения законцовок не имеют. (Рис. 14).

Характерная саблевидность лопастей появилась после столкновения ВС с водной поверхностью, что свидетельствует о подводе мощности к ВВ от работающего двигателя;

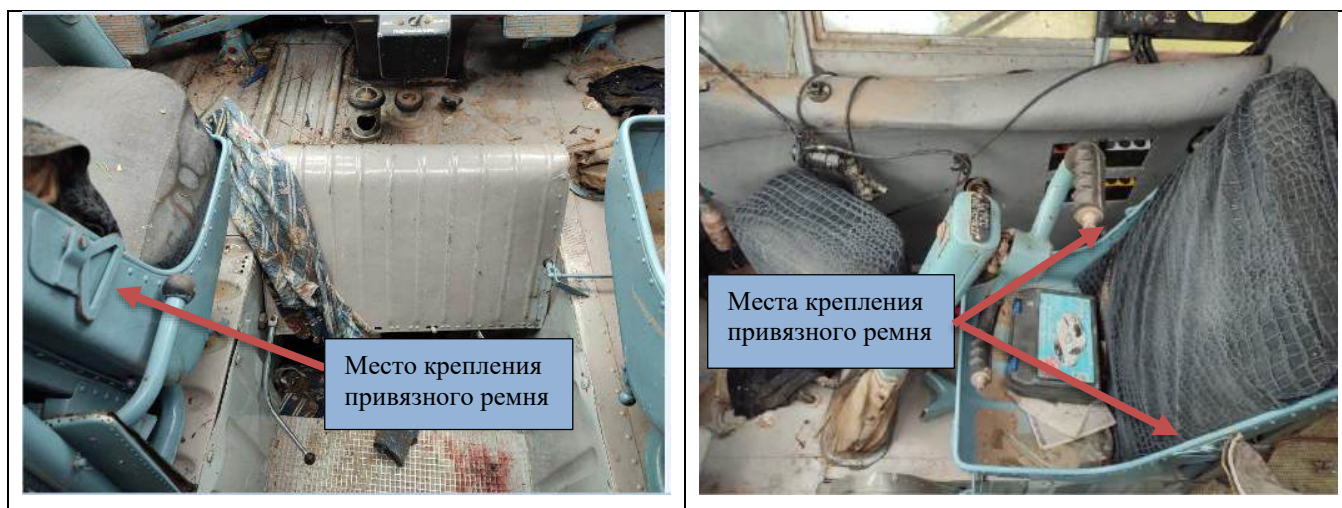
В момент АП КВС находился на левом сиденье командира ВС, привязным ремнем пристегнут не был, т.к. сиденья экипажа привязными ремнями не оборудованы (Рис. 15), что является нарушением требований п. 2.18. ФАП-128.

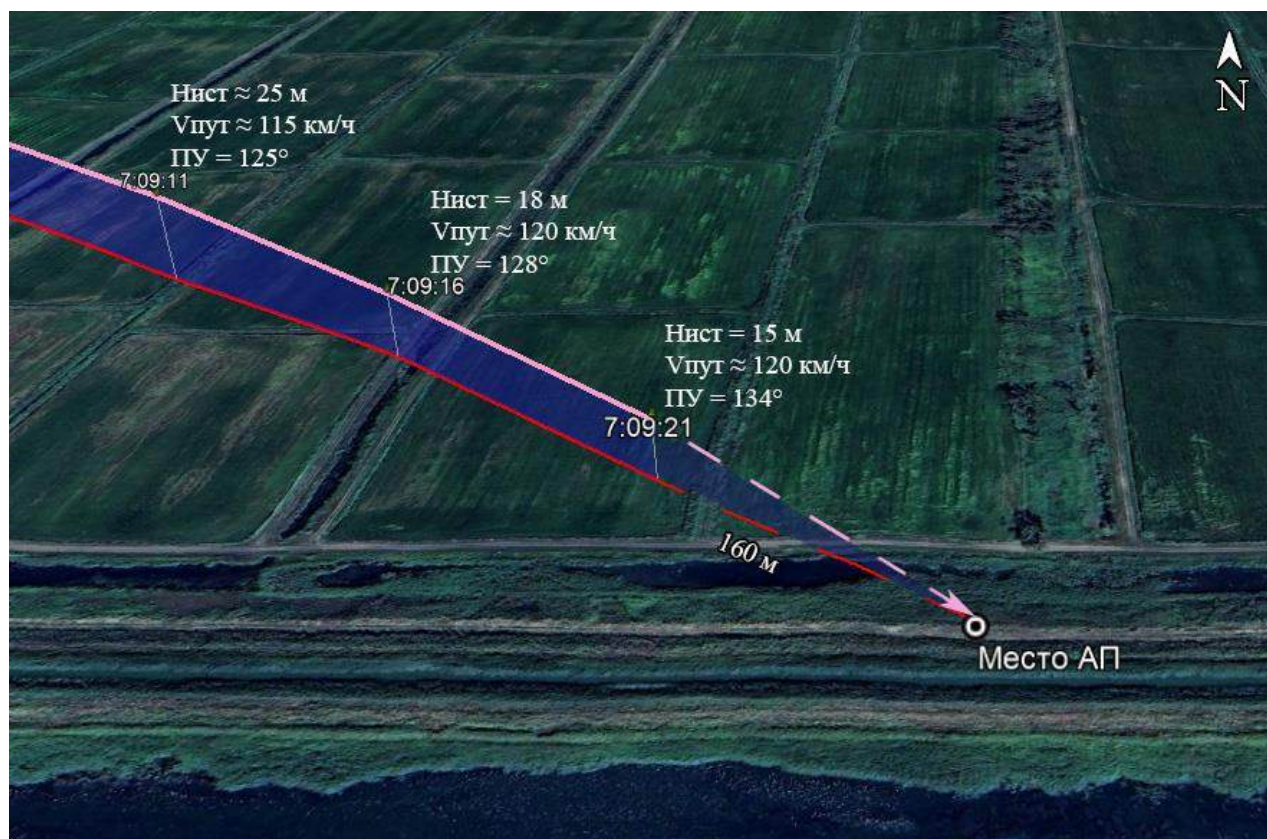
Рис. 18. Траектория движения ВС на заключительном этапе полета

В 07:09:21 (последняя зарегистрированная трекером точка на удалении 160 м, в истинном азимуте 310° от места АП) самолет находился на высоте 15 м, полет продолжался с курсом $\sim 134^\circ$, со снижением, на скорости 120 км/ч.

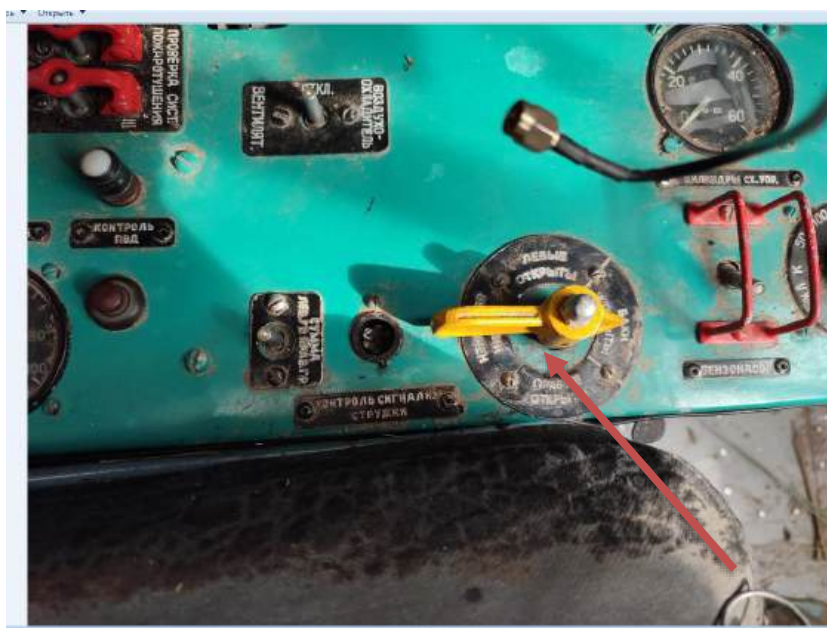
Рис. 19. 4-х позиционный топливный кран в положении «Баки открыты»

При осмотре кабины ВС после АП установлено, что 4-х позиционный кран топлива находился в положении «Открыто» (Рис. 19).

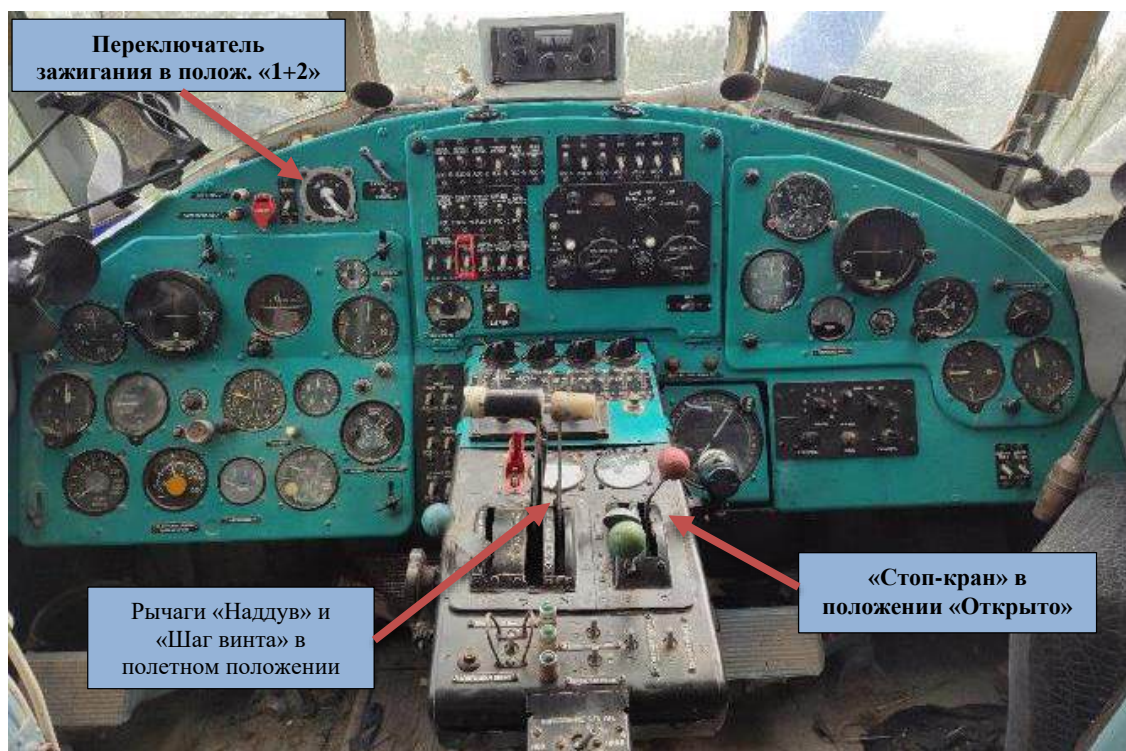
Рис. 20. Приборная панель самолета Ан-2 RA-33675

Переключатель «Зажигание» находился в полетном положении «1+2» (Рис. 20).
