# INFORME FINAL

## ACCIDENTE CFIT

**MATRÍCULA:** YV1104

**MODELO:** A100

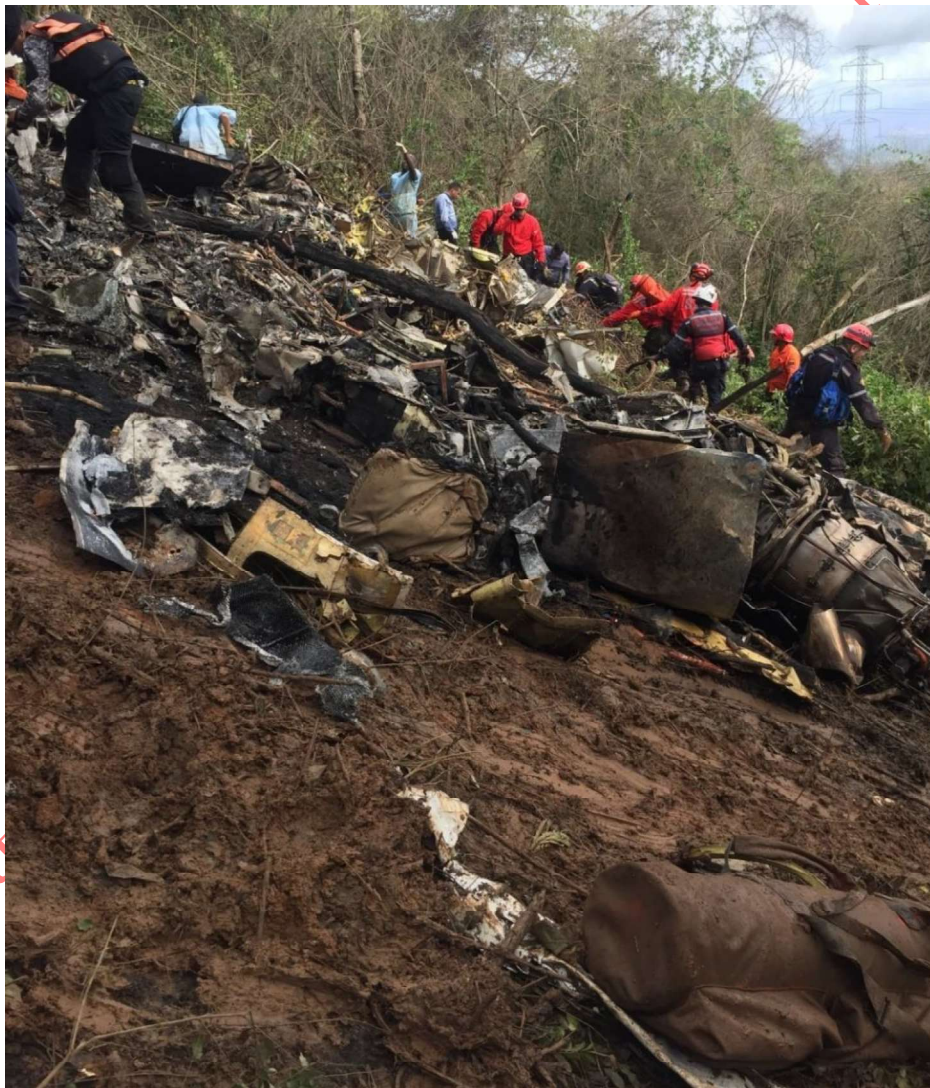
**Imagen 1.** Restos de la Aeronave.  
**Fuente:** Investigador encargado. Año 2019

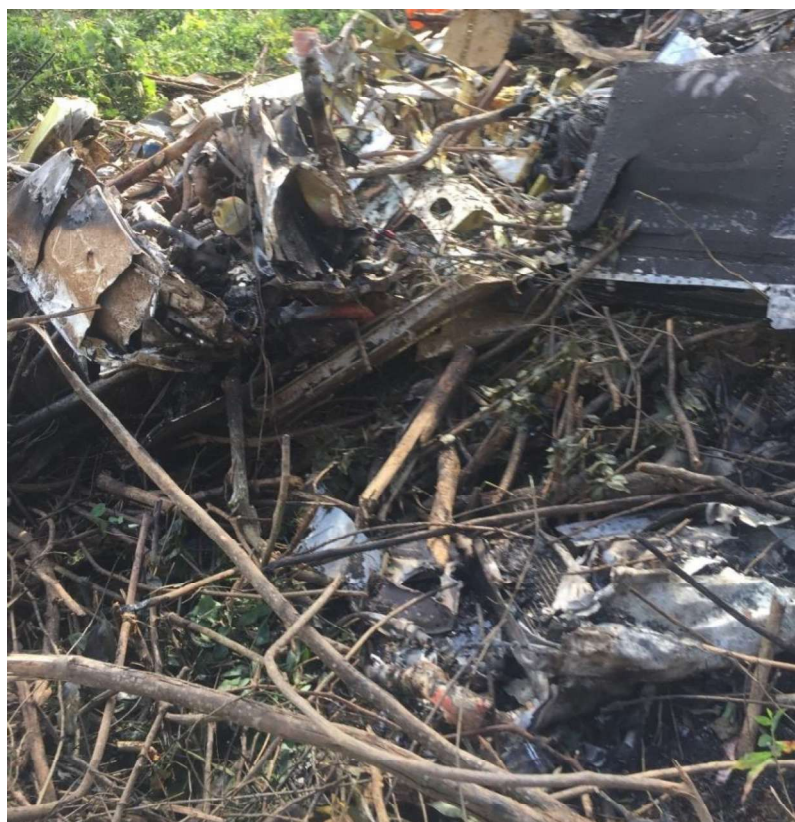
**Imagen 2.** Restos de la Aeronave.  
**Fuente:** Investigador encargado. Año 2019

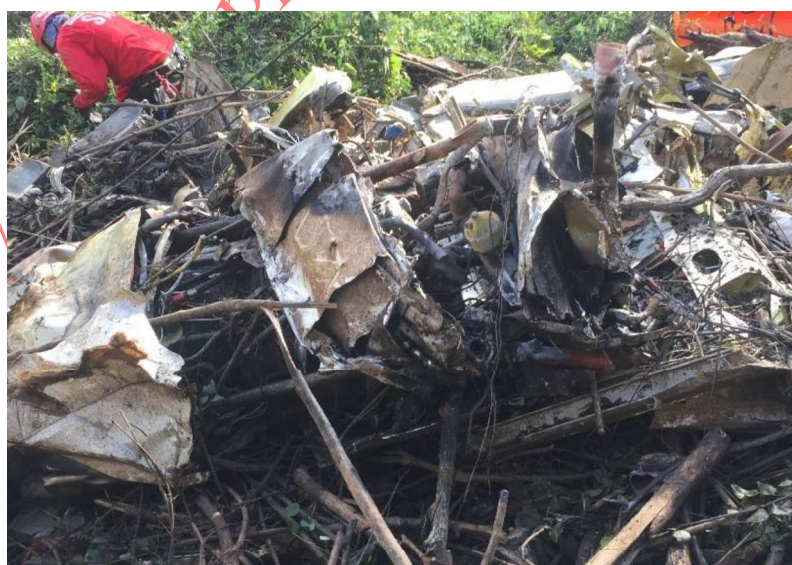
**Imagen 3.** Restos de la Aeronave.  
**Fuente:** Investigador encargado. Año 2019

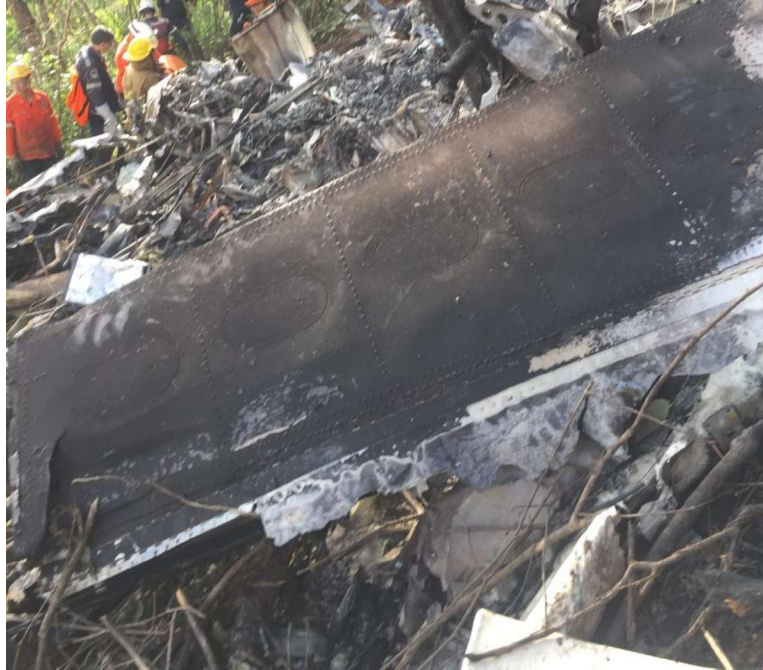
**Imagen 4.** Restos de la Aeronave.  
**Fuente:** Investigador encargado. Año 2019

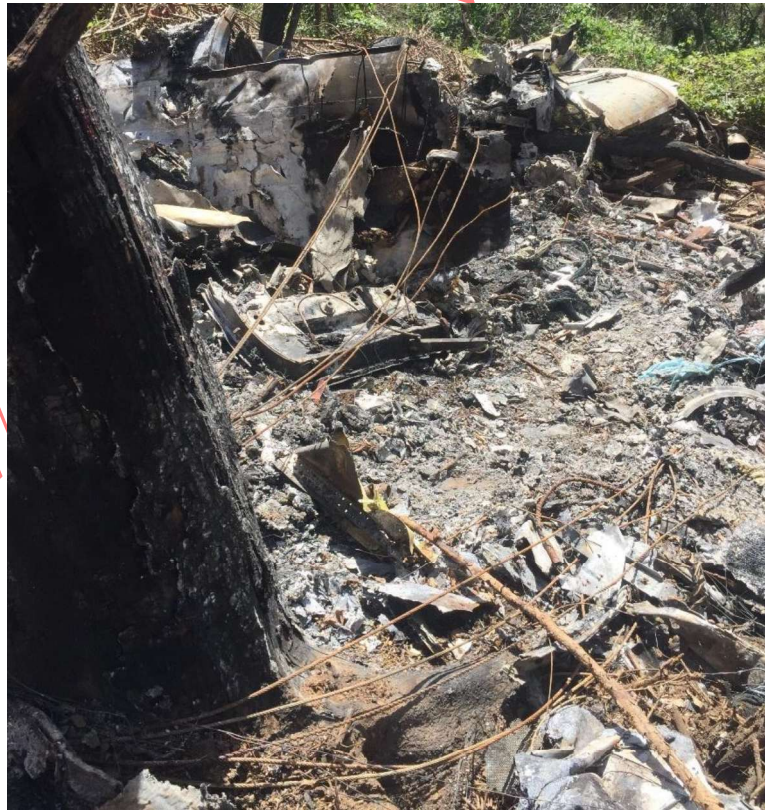
**Imagen 5.** Restos de la Aeronave.  
**Fuente:** Investigador encargado. Año 2019

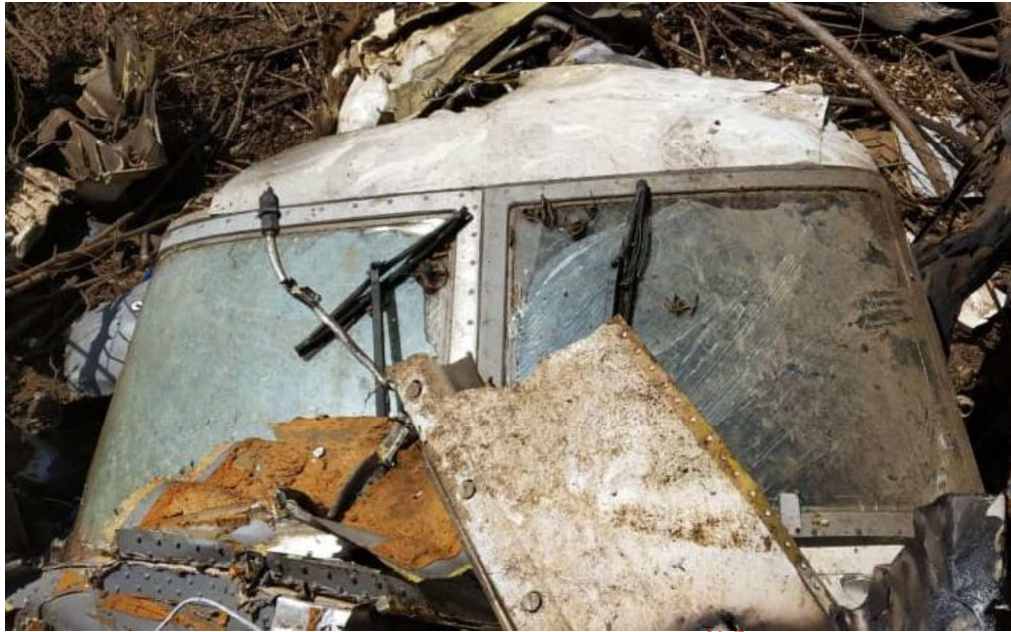
**Imagen 6.** Restos de la Aeronave.  
**Fuente:** Investigador encargado. Año 2019

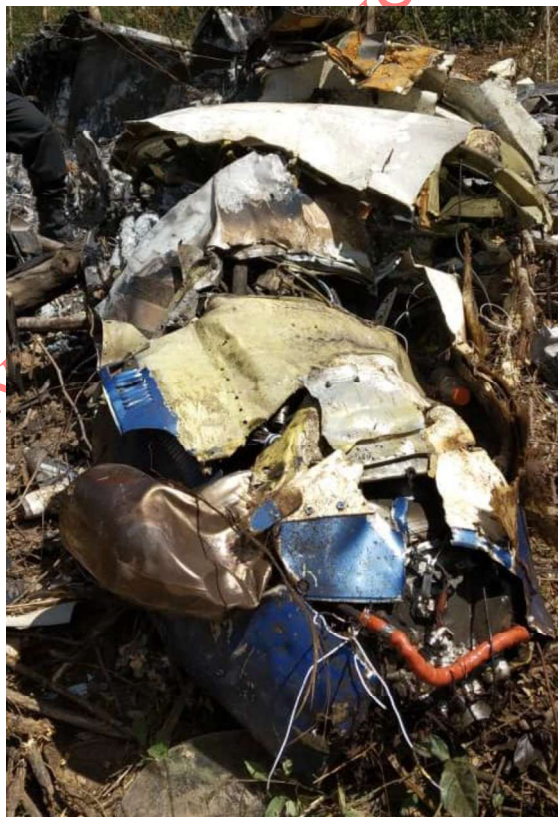
**Imagen 7.** Restos de la Aeronave.  
**Fuente:** Investigador encargado. Año 2019

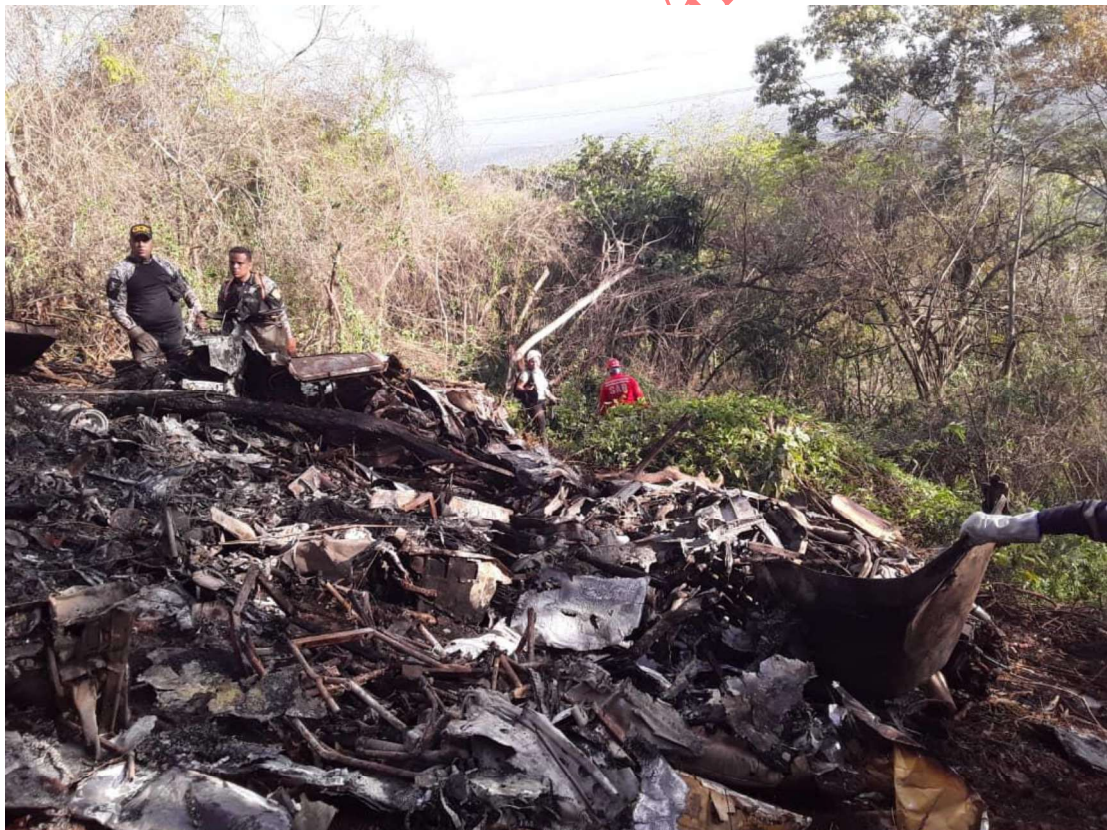
**Imagen 16.** Restos de la aeronave YV1104  
**Fuente:** Investigador Encargado. Año 2019

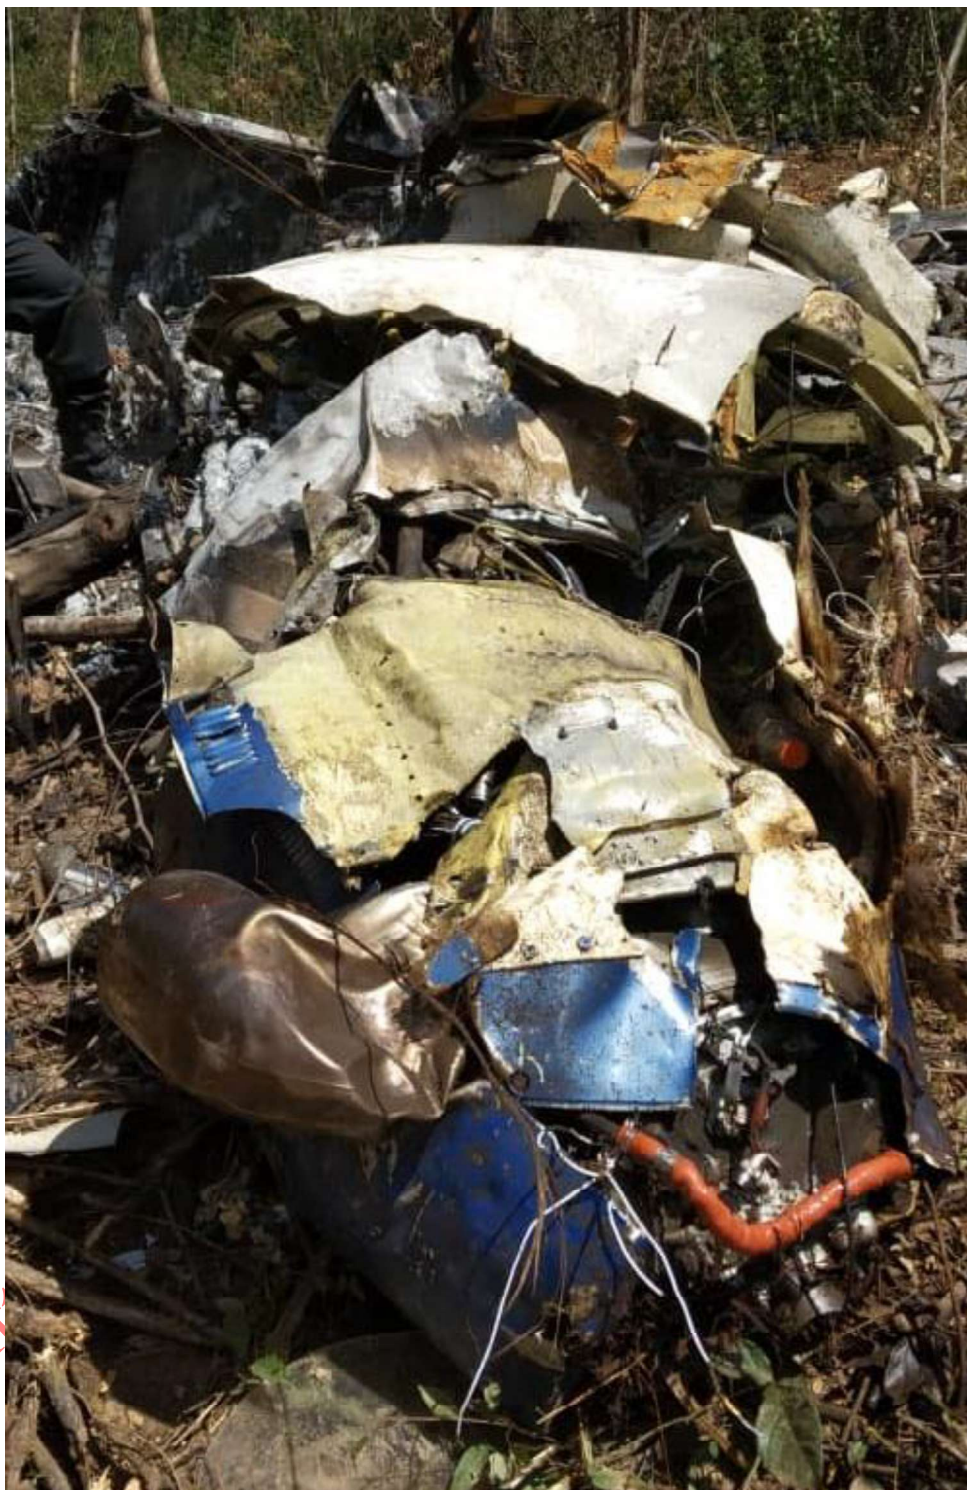
**Imagen 18.** Restos de la aeronave YV1104  
**Fuente:** Investigador Encargado. Año 2019

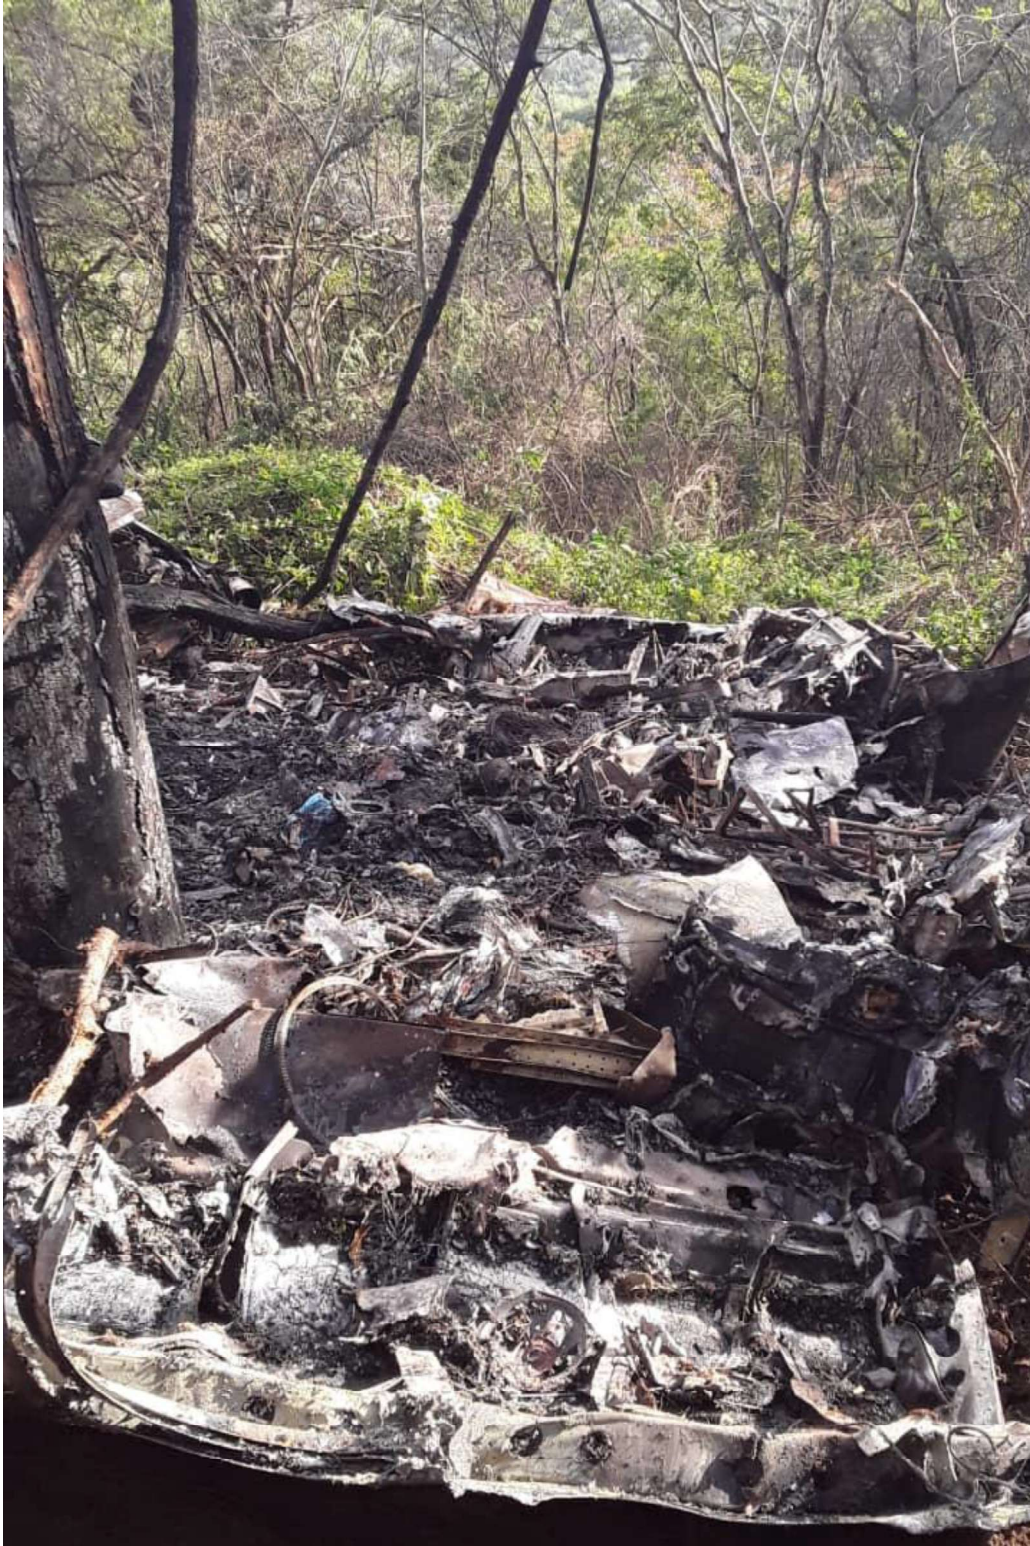
**Imagen 19.** Restos de la aeronave YV1104  
**Fuente:** Investigador Encargado. Año 2019

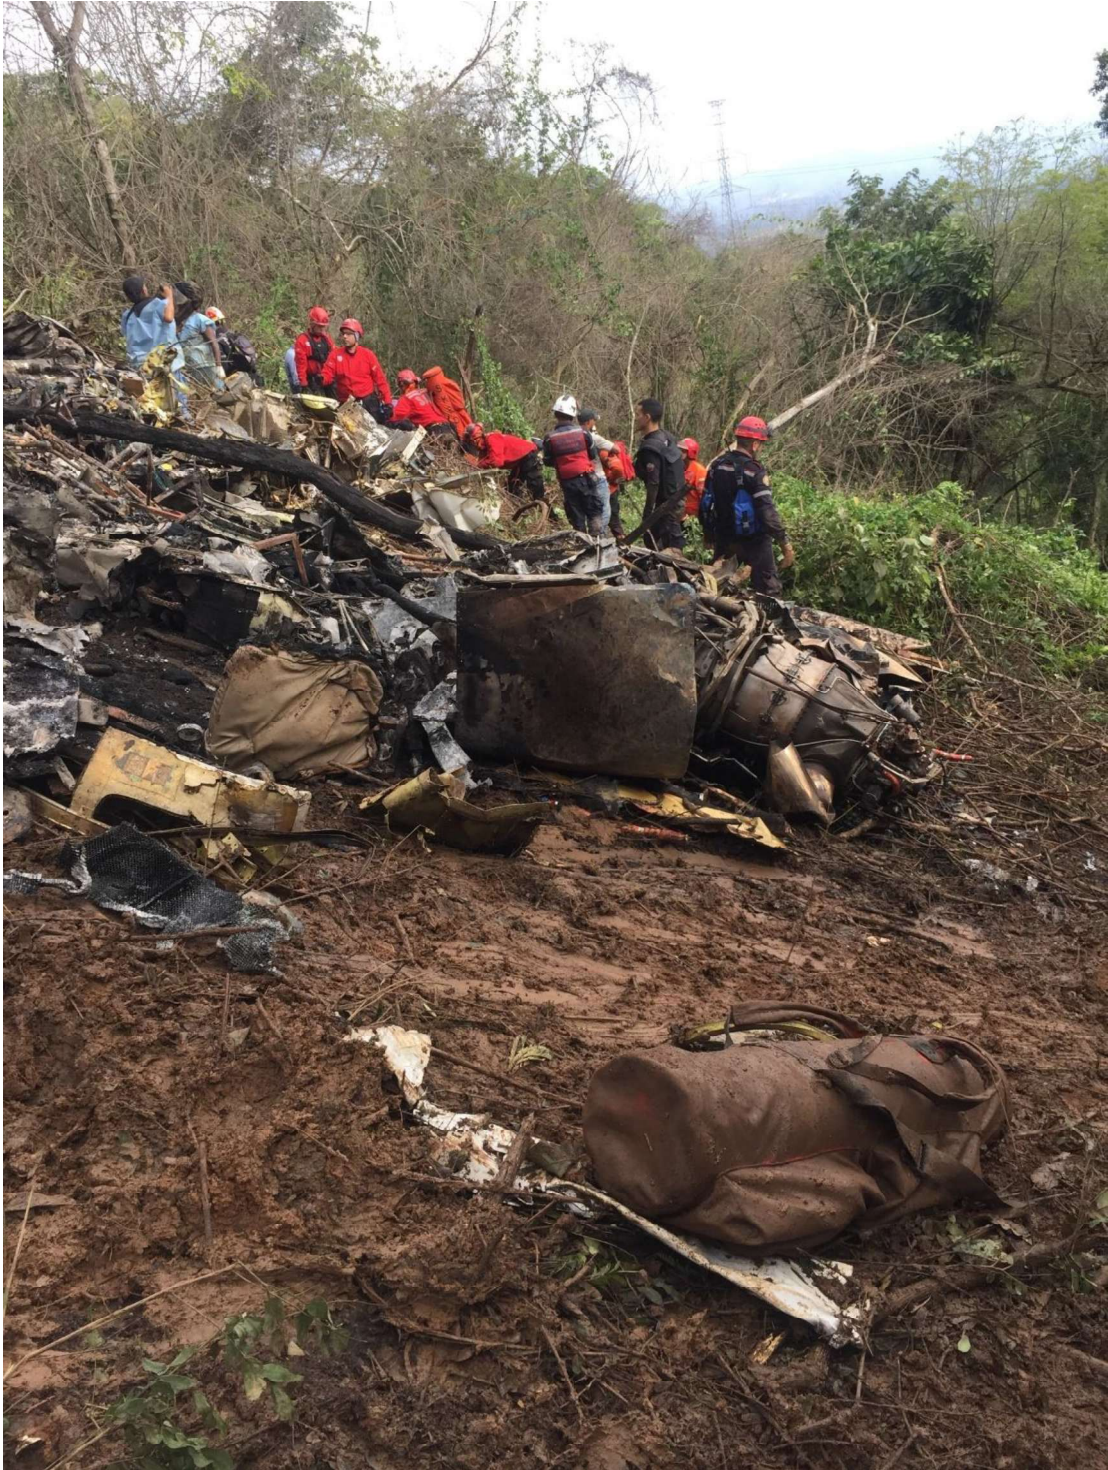
**Imagen 20.** Restos de la aeronave YV1104  
**Fuente:** Investigador Encargado. Año 2019

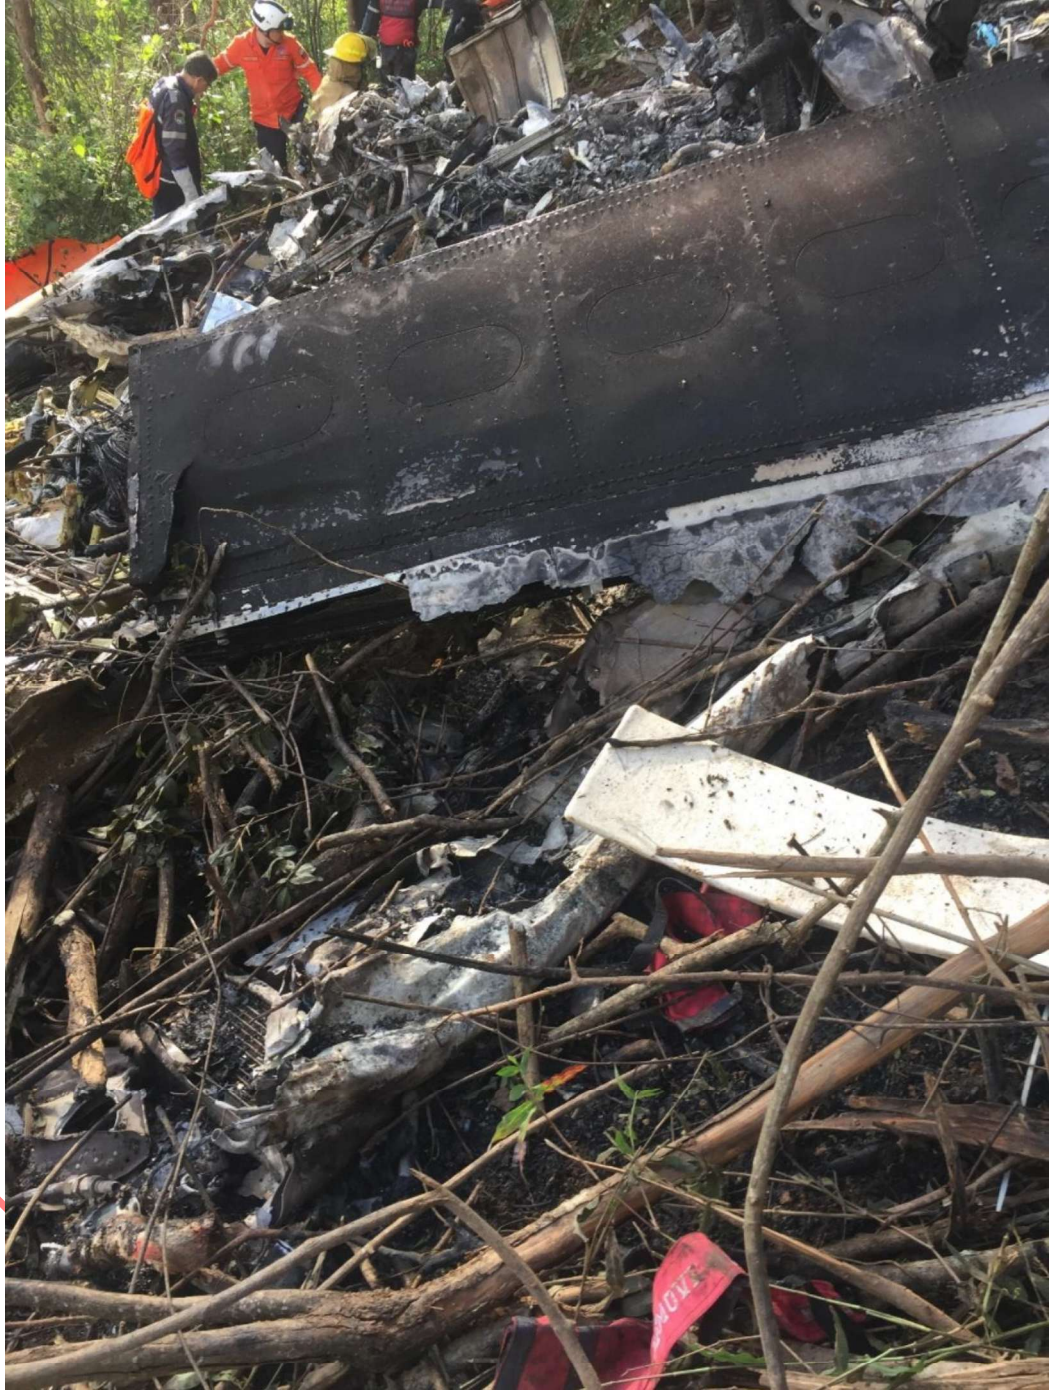
**Imagen 21.** Restos de la aeronave YV1104  
**Fuente:** Investigador Encargado. Año 2019

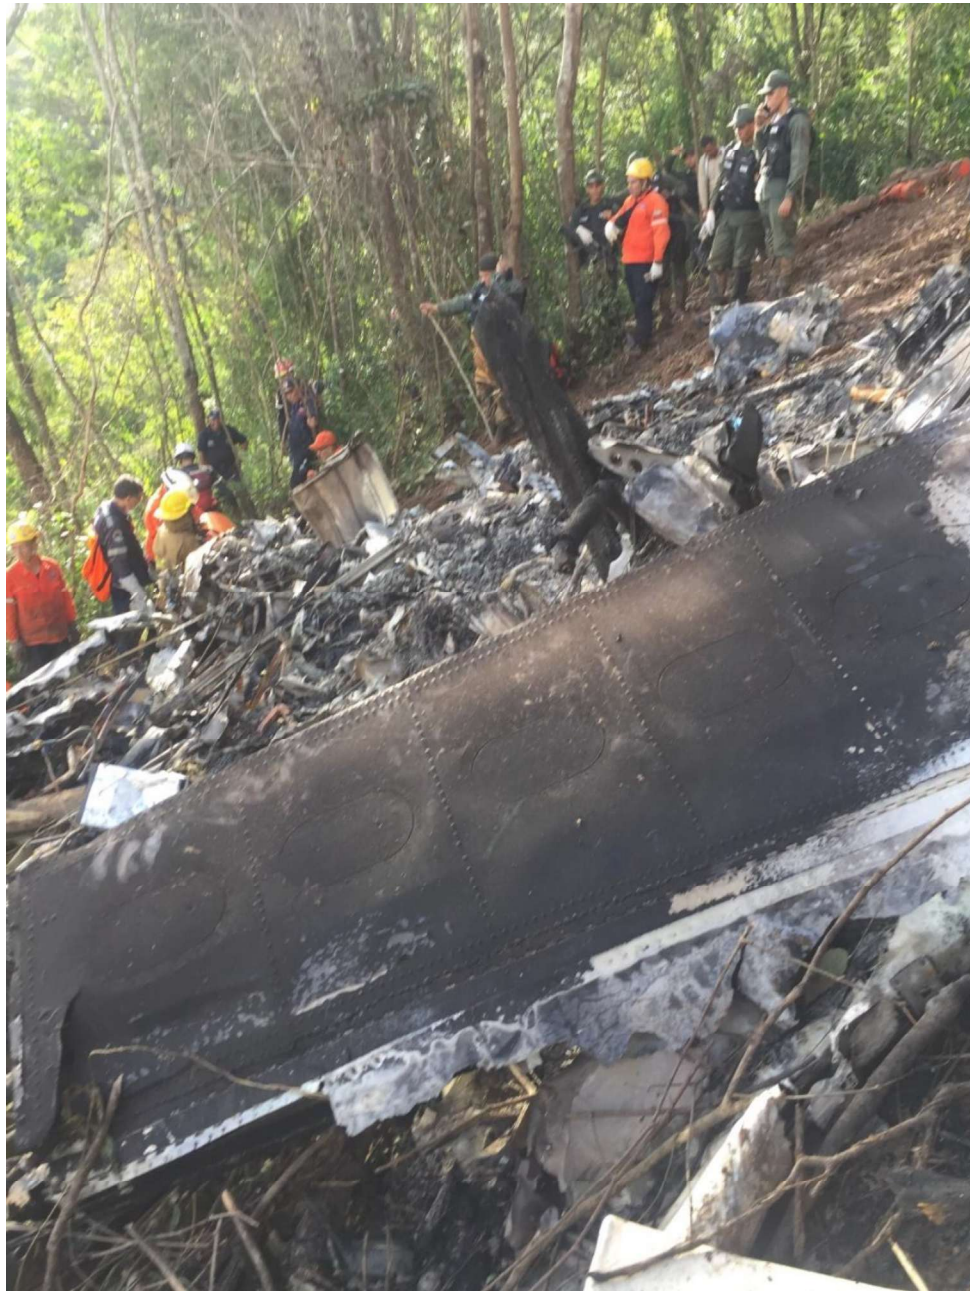
**Imagen 22.** Restos de la aeronave YV1104

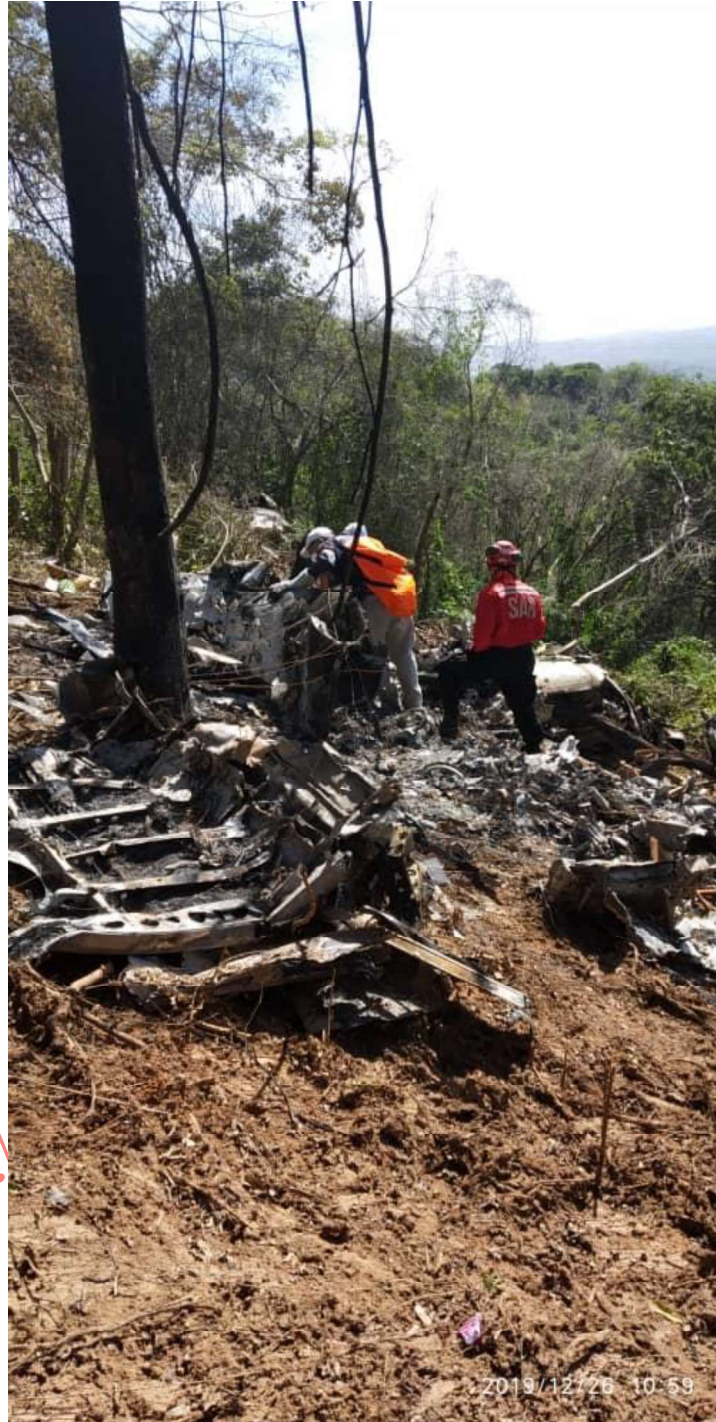
**Imagen 23.** Restos de la aeronave YV1104  
**Fuente:** Investigador Encargado. Año 2019

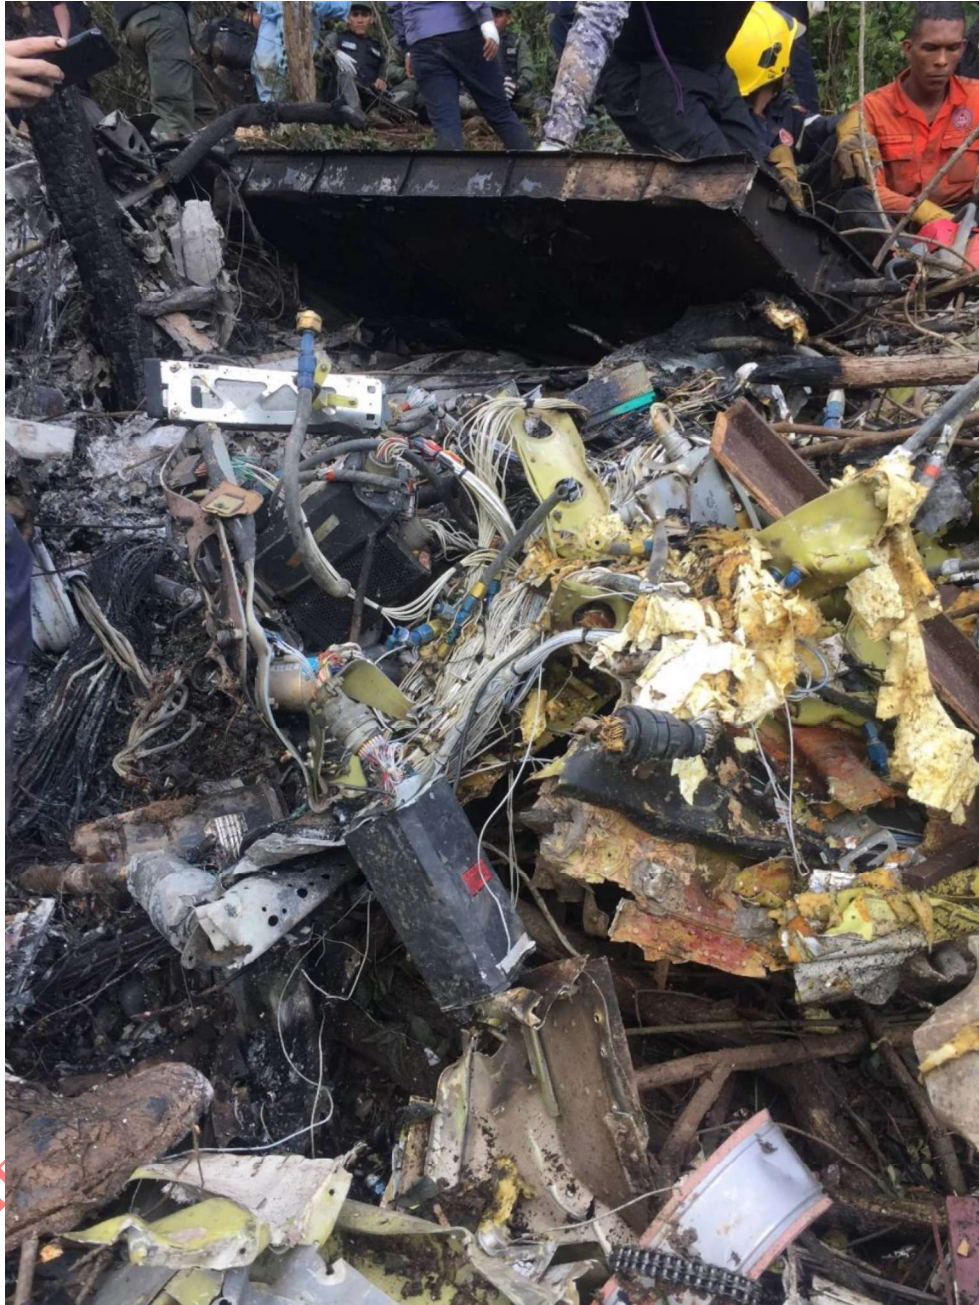
**Imagen 24.** Restos de la aeronave YV1104  
**Fuente:** Investigador Encargado. Año 2019

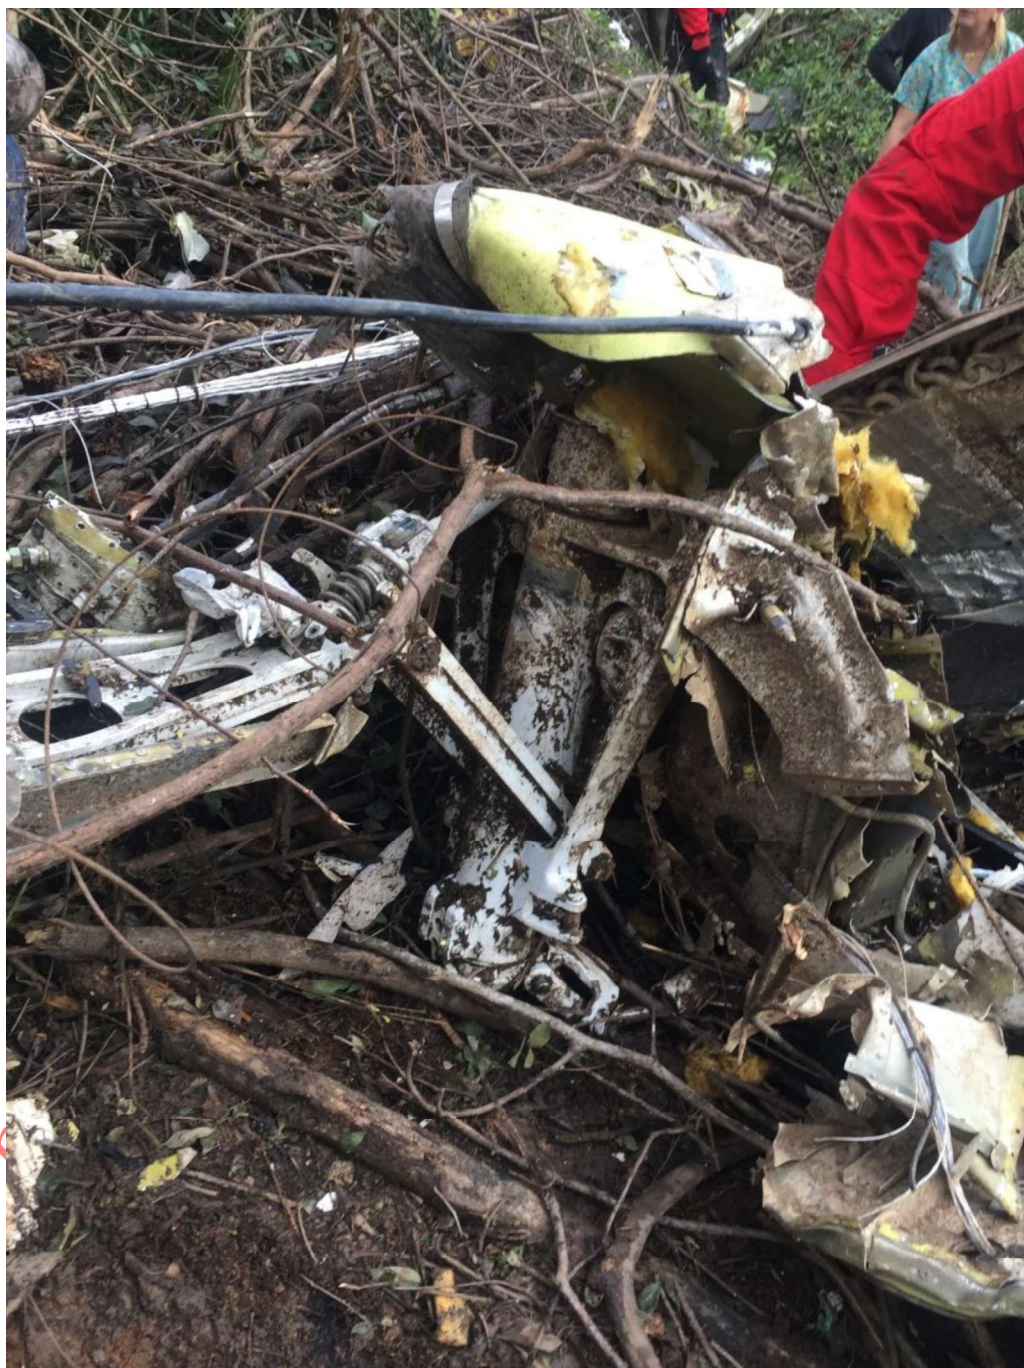
**Imagen 25.** Restos de la aeronave YV1104  
**Fuente:** Investigador Encargado. Año 2019

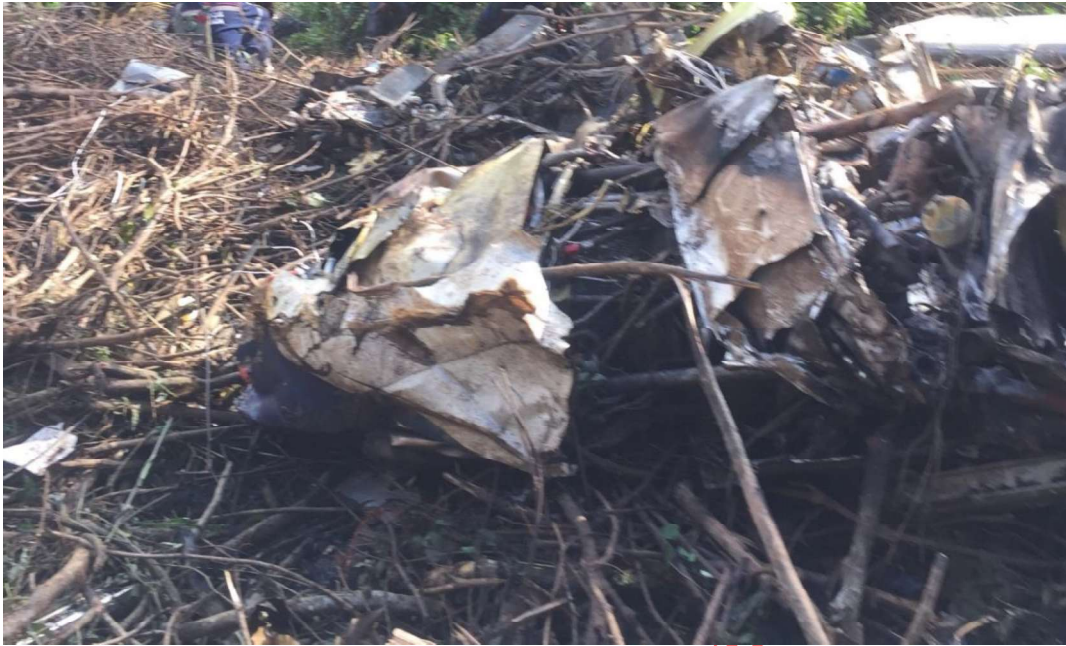
**Imagen 26.** Restos de la aeronave YV1104  
**Fuente:** Investigador Encargado. Año 2019

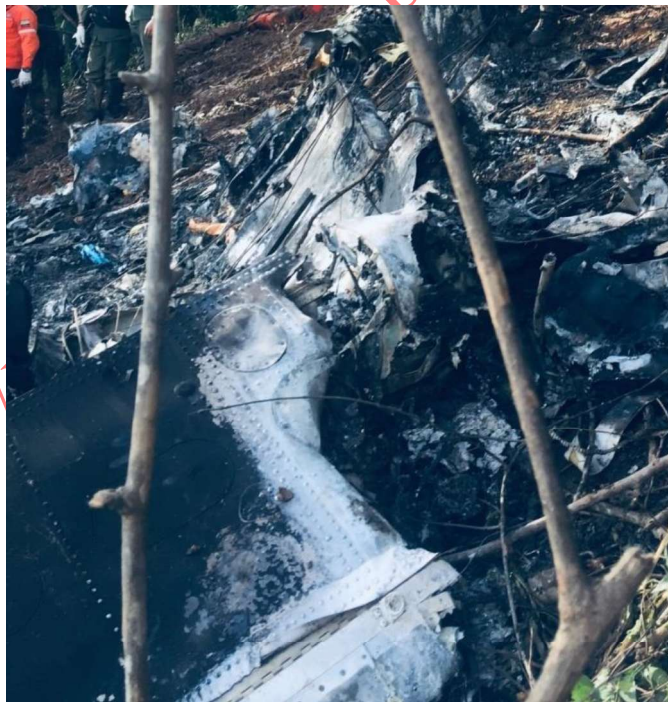
**Imagen 27.** Restos de la aeronave YV1104  
**Fuente:** Investigador Encargado. Año 2019

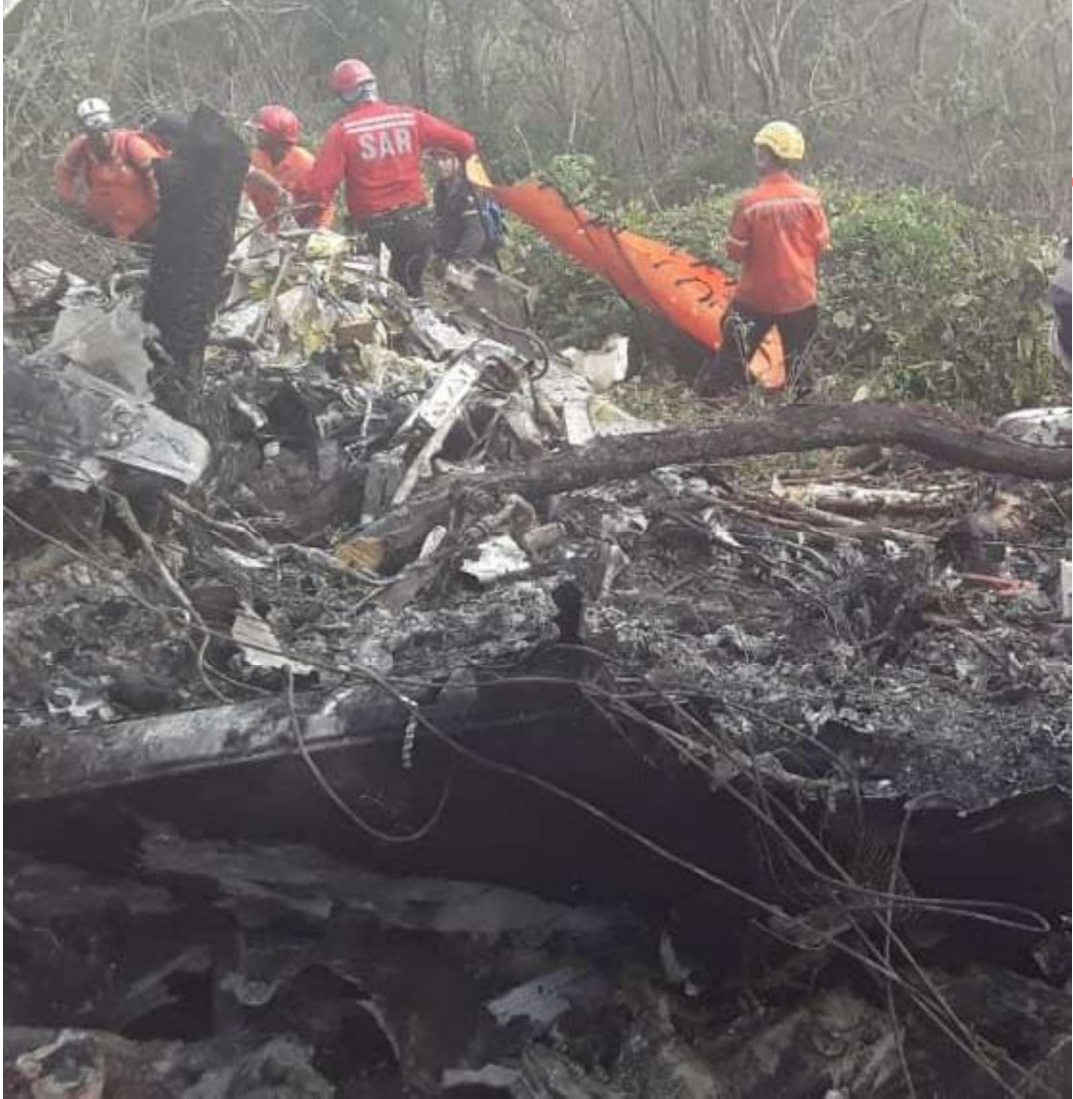
**Imagen 28.** Restos de la aeronave YV1104  
**Fuente:** Investigador Encargado. Año 2019

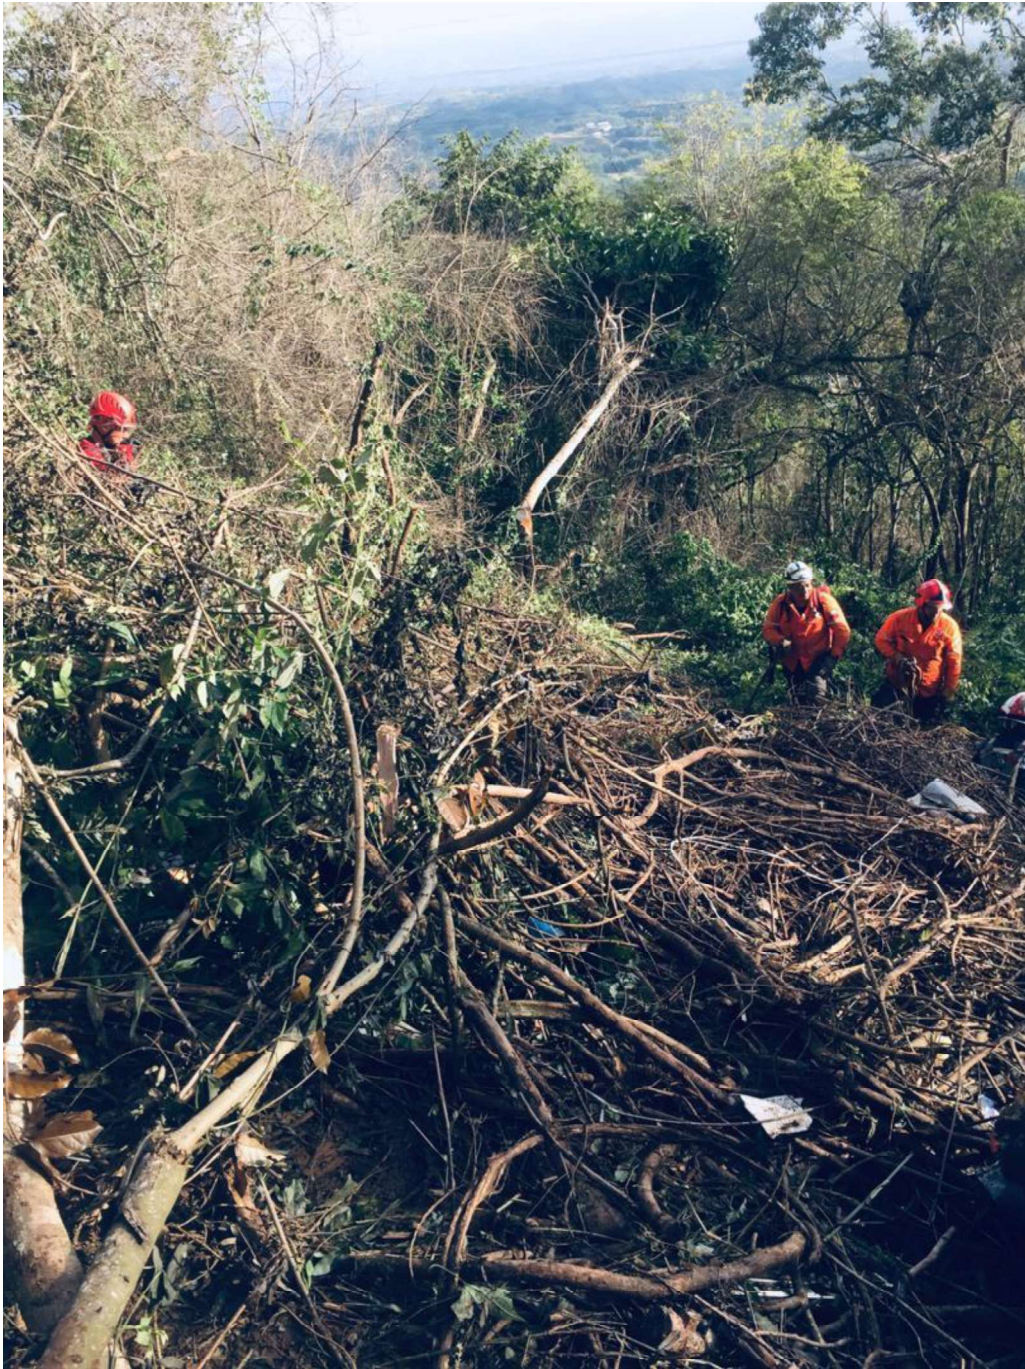
**Imagen 29.** Restos de la aeronave YV1104  
**Fuente:** Investigador Encargado. Año 2019

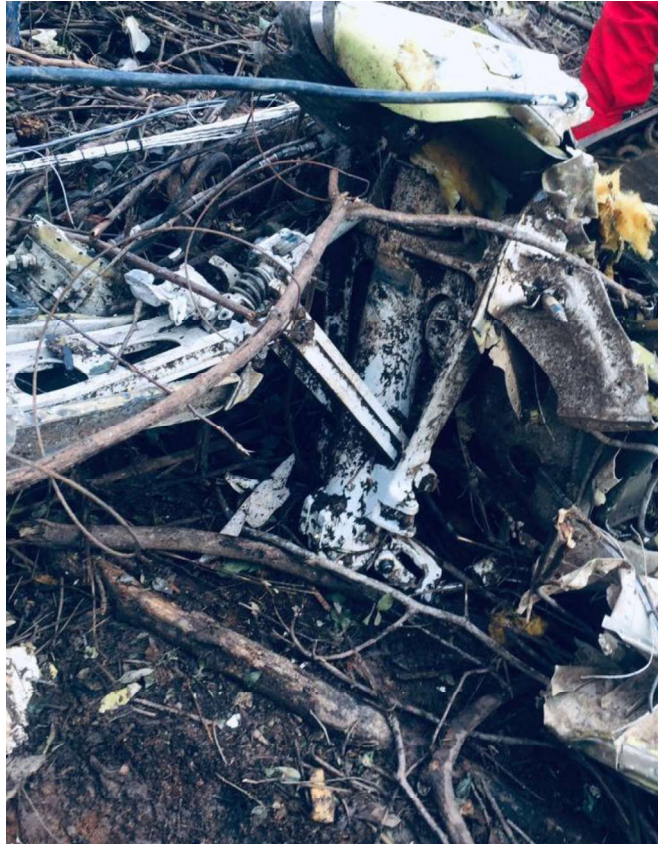
**Imagen 30.** Restos de los trenes YV1104  
**Fuente:** Investigador Encargado. Año 2019

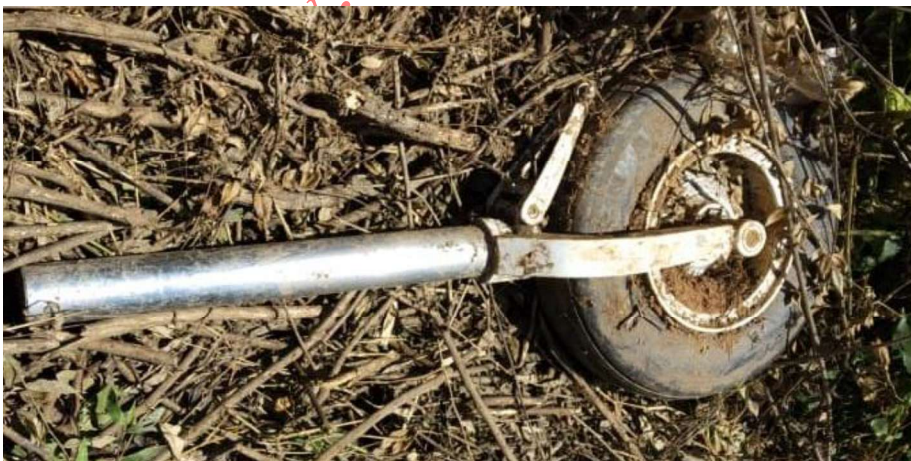
**Imagen 31.** Restos de los trenes YV1104  
**Fuente:** Investigador Encargado. Año 2019

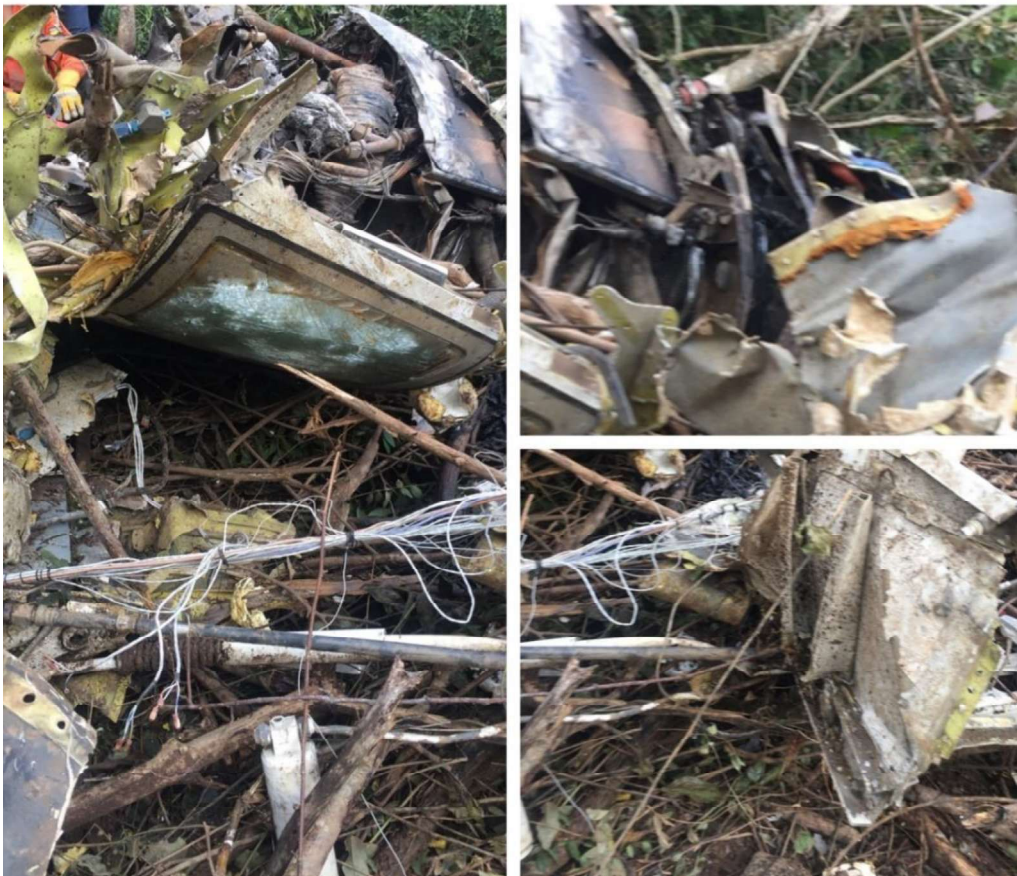
**Imagen 32.** Restos de la aeronave YV1104  
**Fuente:** Investigador Encargado. Año 2019
