# INFORME FINAL

## ACCIDENTE CFIT

**MATRÍCULA:** YV1104

**MODELO:** A100

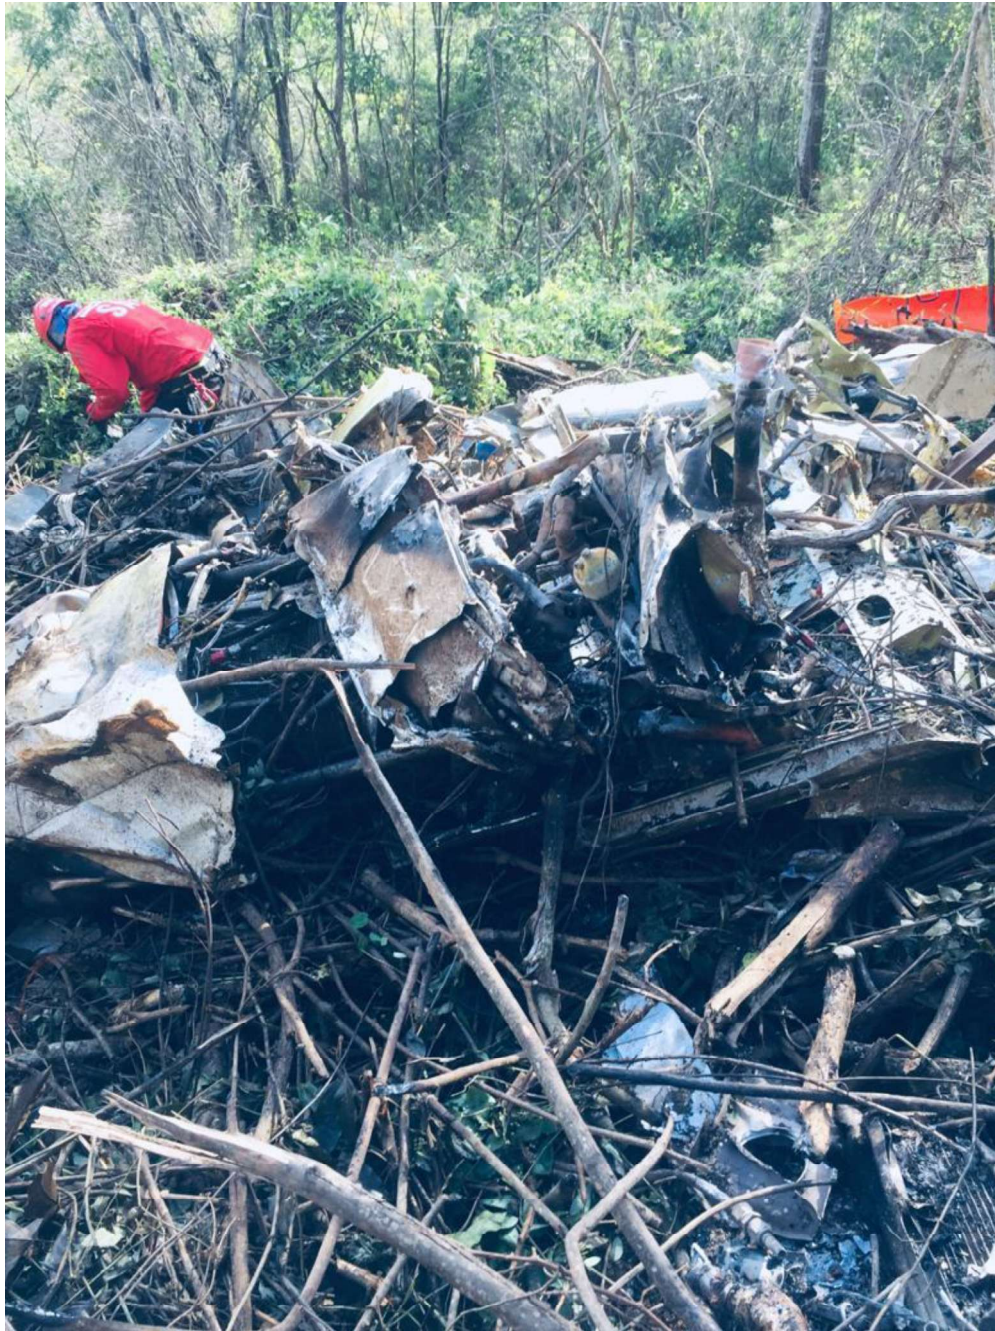
**Imagen 33.** Restos de la aeronave YV1104  
**Fuente:** Investigador Encargado. Año 2019

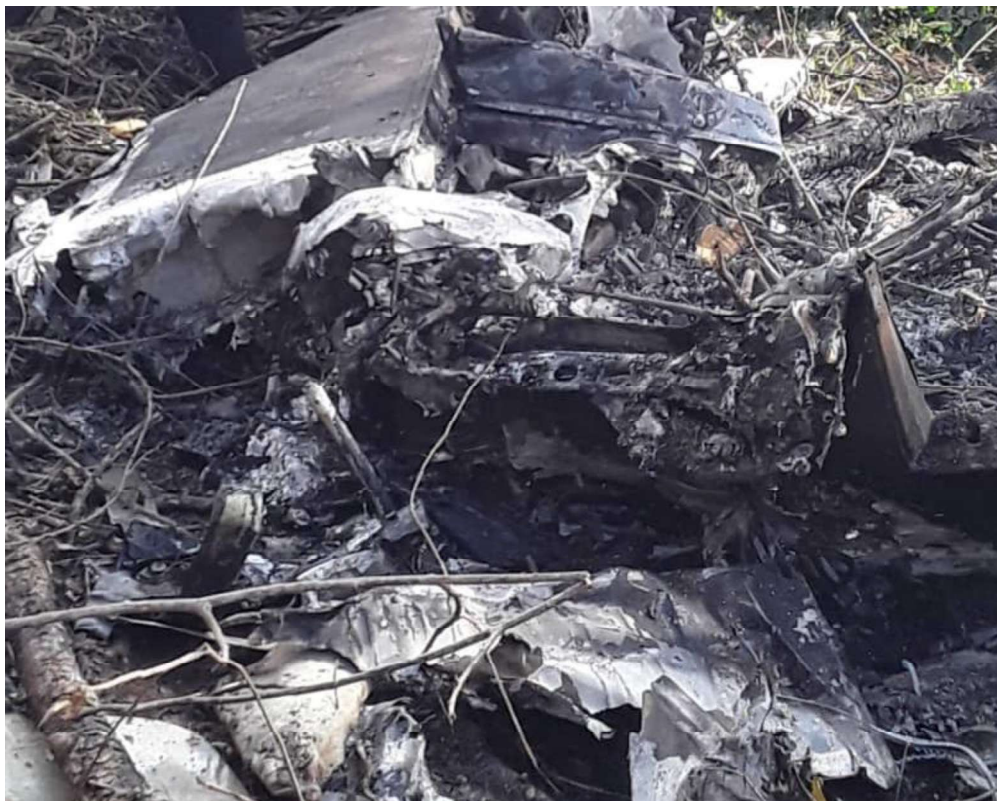
**Imagen 34.** Restos de la aeronave YV1104  
**Fuente:** Investigador Encargado. Año 2019

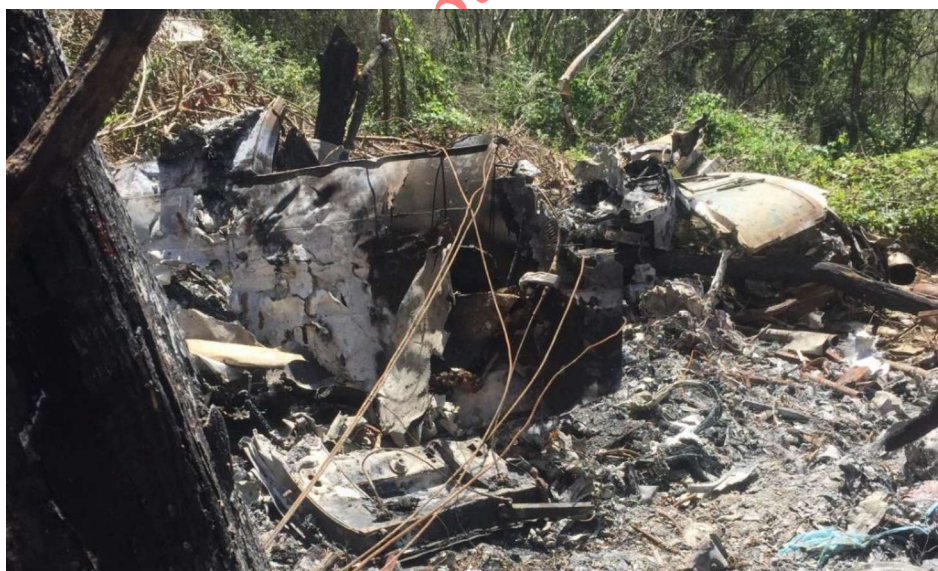
**Imagen 35.** Restos de la aeronave YV1104  
**Fuente:** Investigador Encargado. Año 2019

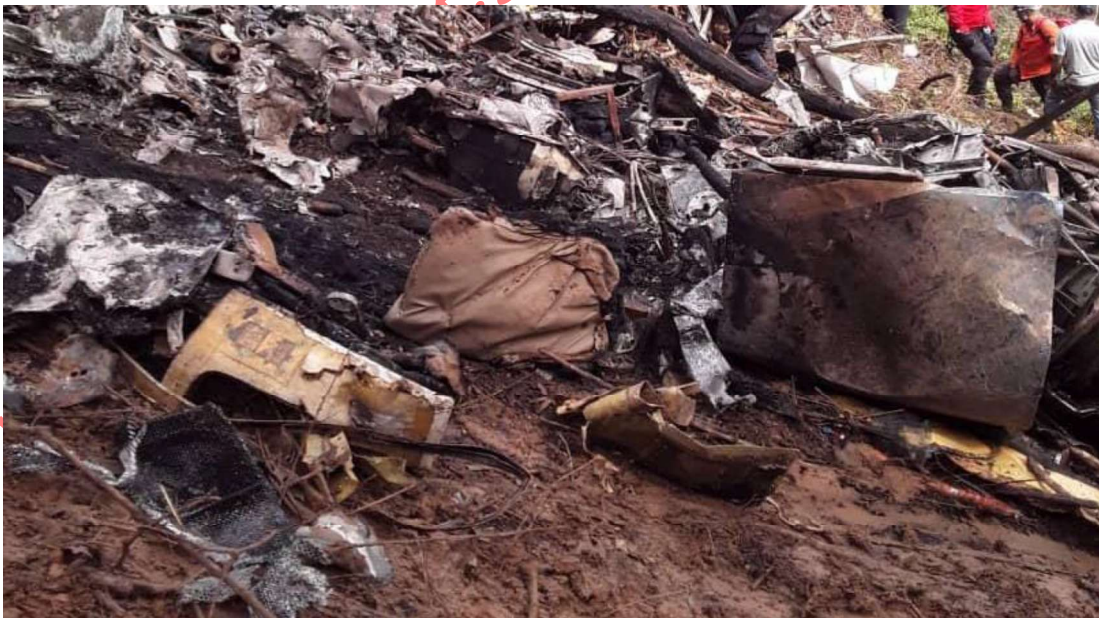
El accidente se caracterizó por un incendio post-impacto de alta intensidad que resultó en la destrucción casi total de la estructura del fuselaje. El examen forense de los ocupantes (tripulación y pasajeros) evidenció lesiones térmicas severas generalizadas, consistentes con la exposición prolongada a fuego directo y temperaturas extremas.

**Imagen 36.** Restos de la aeronave con evidencia de fuego YV1104  
**Fuente:** Investigador Encargado. Año 2019

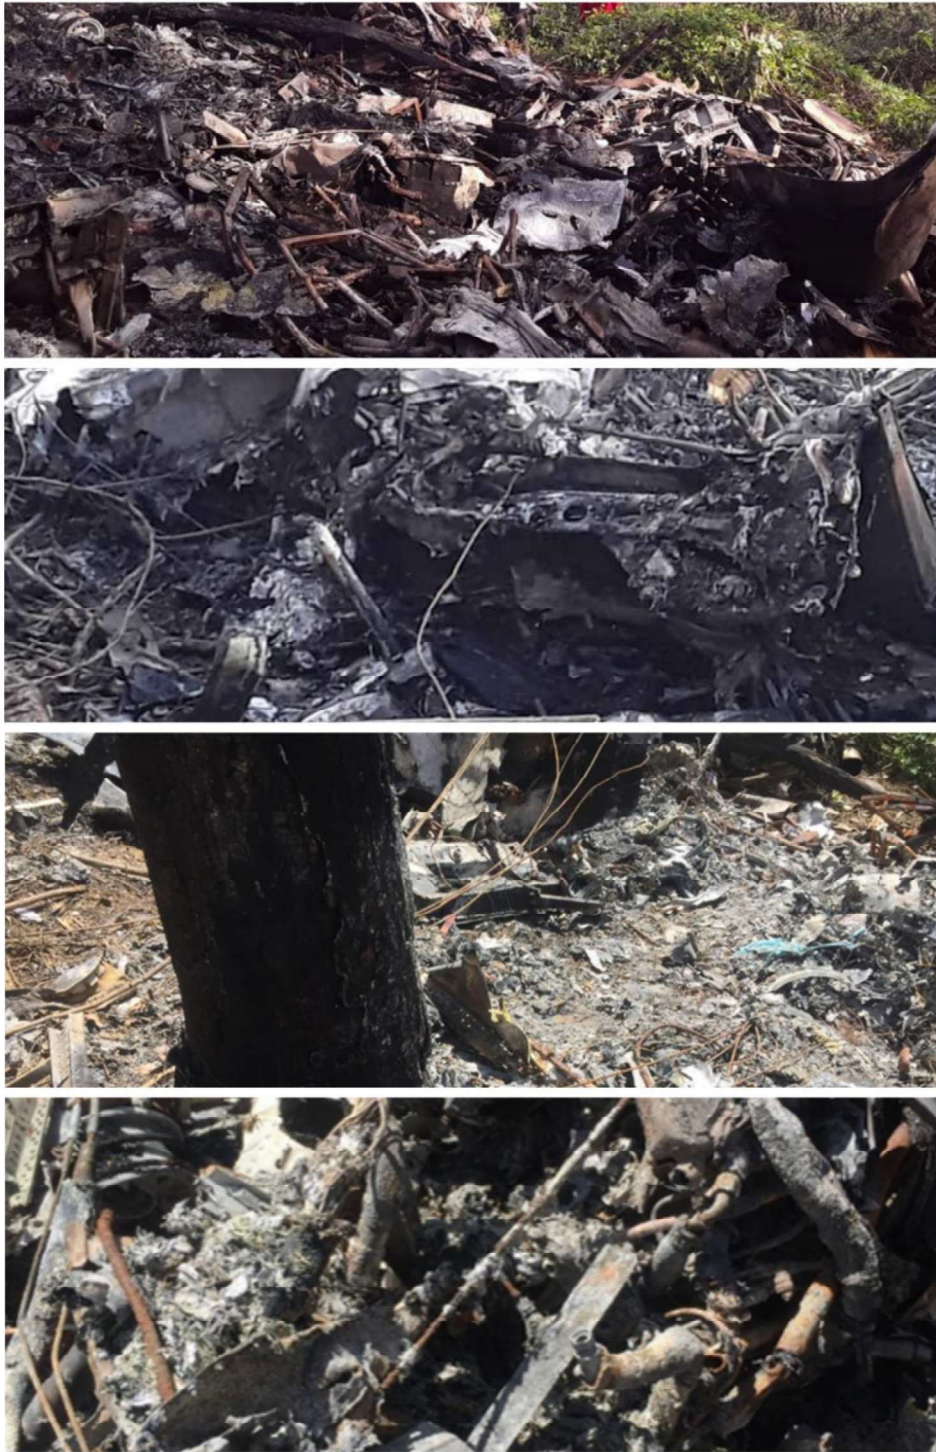
**Imagen 37.** Restos de la aeronave con evidencia de fuego YV1104  
**Fuente:** Investigador Encargado. Año 2019
