INFORME FINAL

ACCIDENTE LOC-I

MATRÍCULA: YV3112

MODELO: C340A

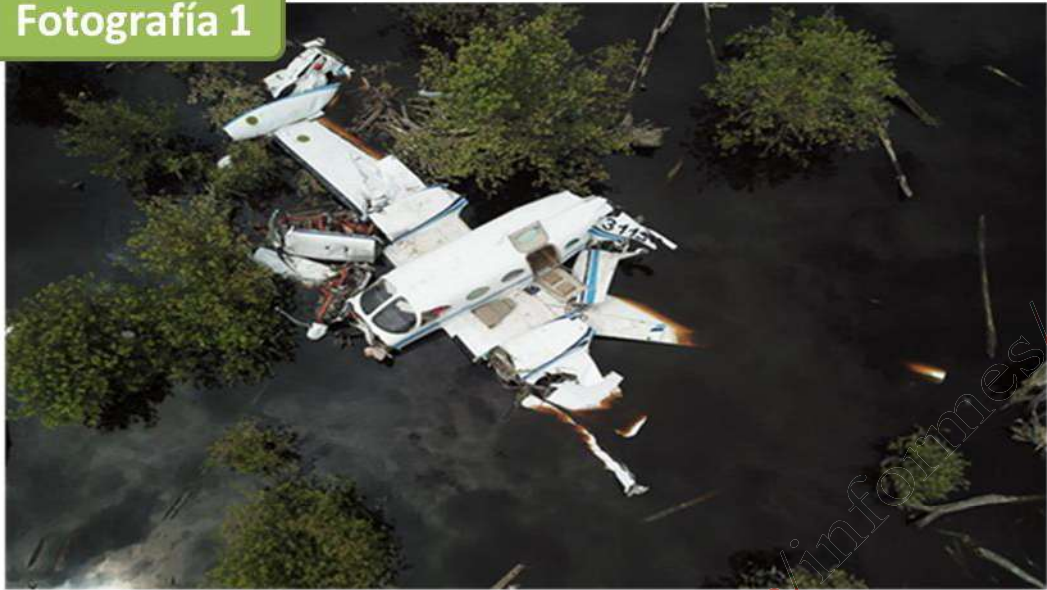
Fotografía 1

Fotografía 1: Aeronave YV3112, ubicada en las coordenadas ($10^{\circ}29'25.33''N$ / $68^{\circ}4'57.67''W$).

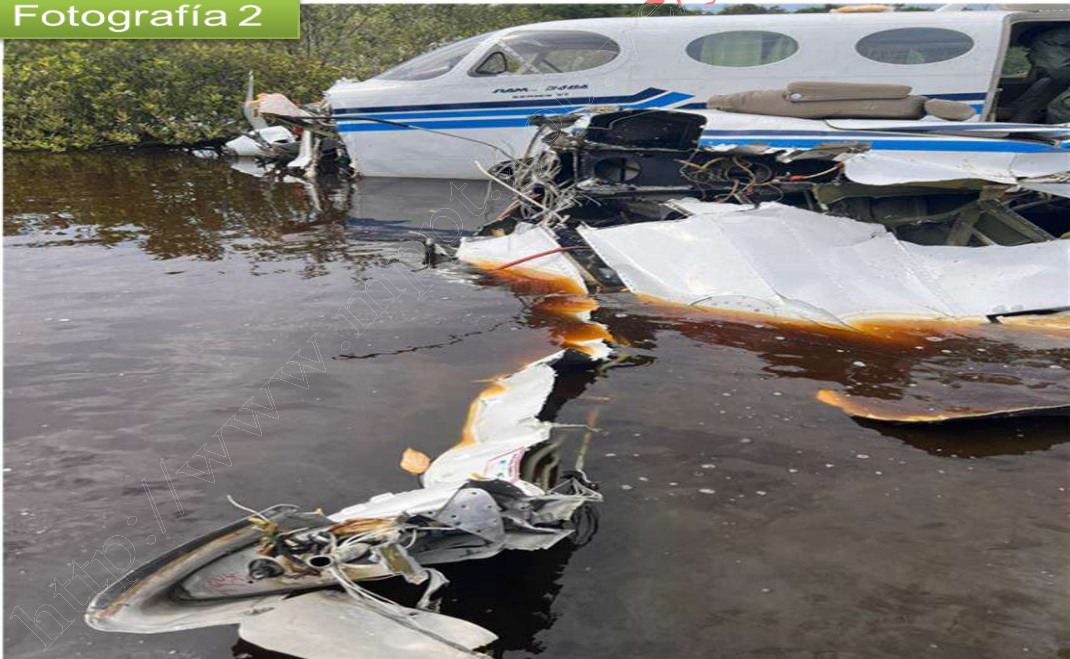
Fotografía 2

Fotografía 2. Daños de nariz y ala izquierda YV3112.

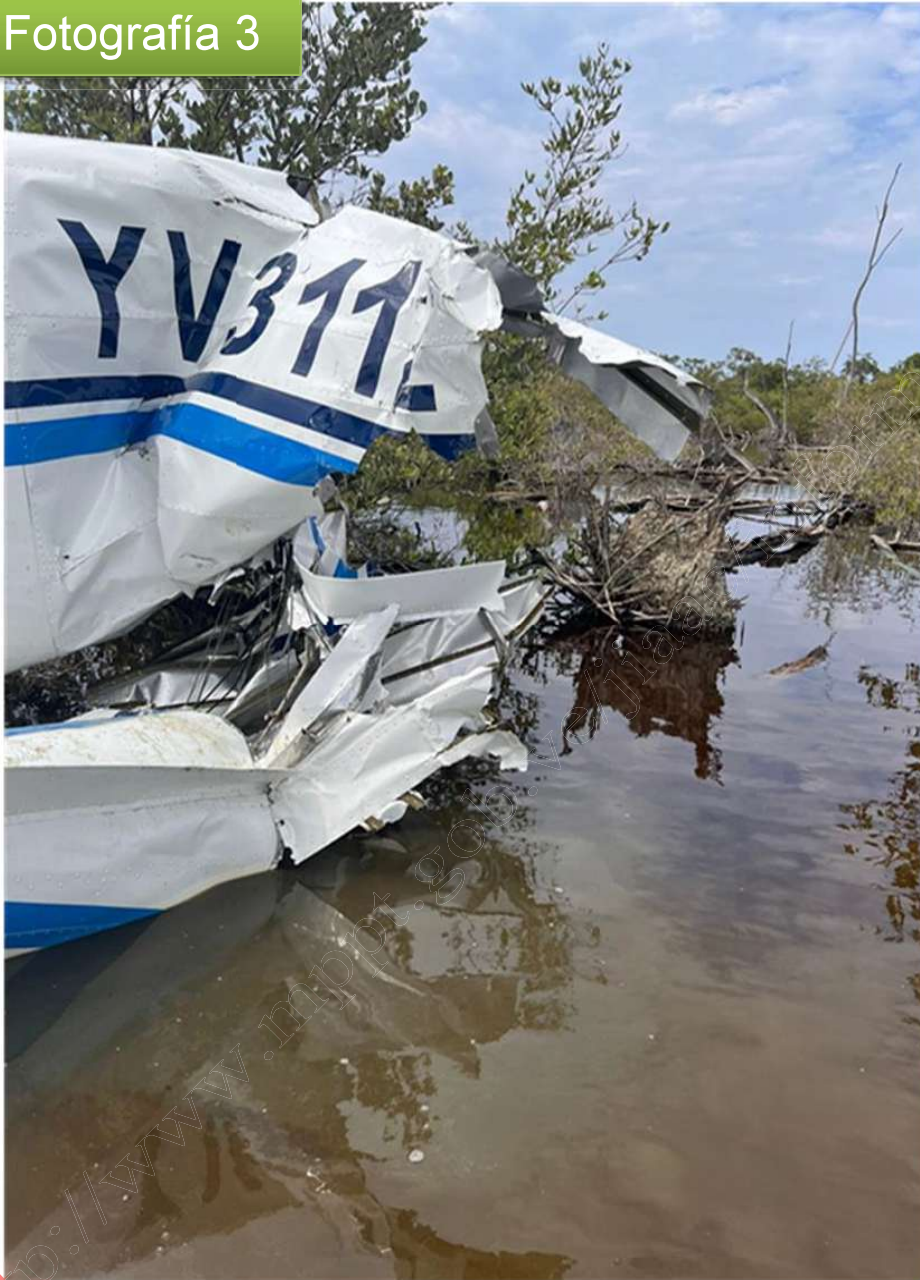
Fotografía 3

Fotografía 3. Daños del fuselaje (desprendimiento del empenaje).
Fuente: Investigador encargado. **Año:** 2024

- a. El empenaje quedo doblado, torcido y desprendido hacia la izquierda a partir de la estación FS 252,00. El estabilizador vertical quedo invertido al igual que el horizontal, y debajo del fuselaje
- b. Motor izquierdo desprendido en conjunto con su bancada. El mismo quedo del lado derecho, entre el fuselaje y el motor derecho.
- c. El plano izquierdo, posterior a la viga principal, entre las estaciones WS106,48 y WS205,90 se encuentra desprendida, incluyendo la viga y los tanques de combustible auxiliares.

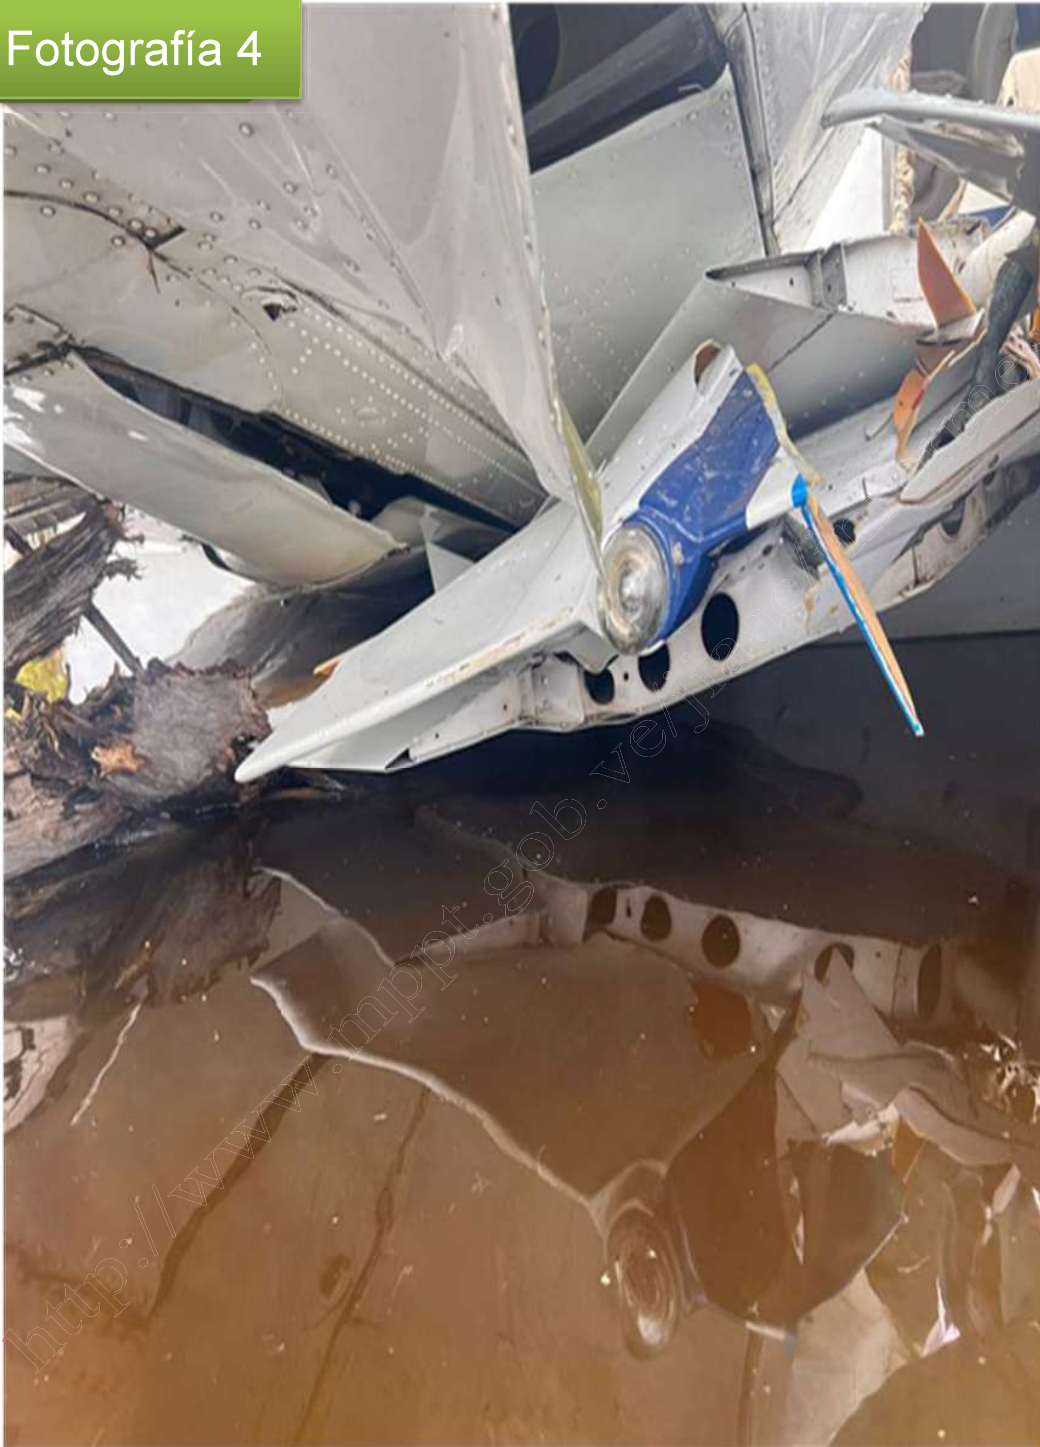
Fotografía 4

Fotografía 4: Empenaje encontrado bajo el ala izquierda (zona interna) y el fuselaje central del avión.

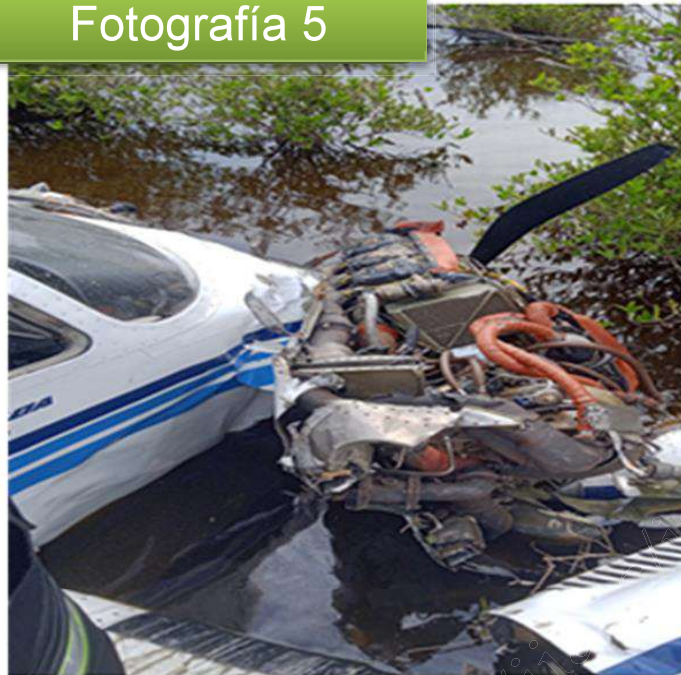
Fotografía 5

Fotografía 5. Motor Izquierdo, encontrado del lado derecho de la cabina YV3112.
Fuente: Investigador encargado. **Año:** 2024

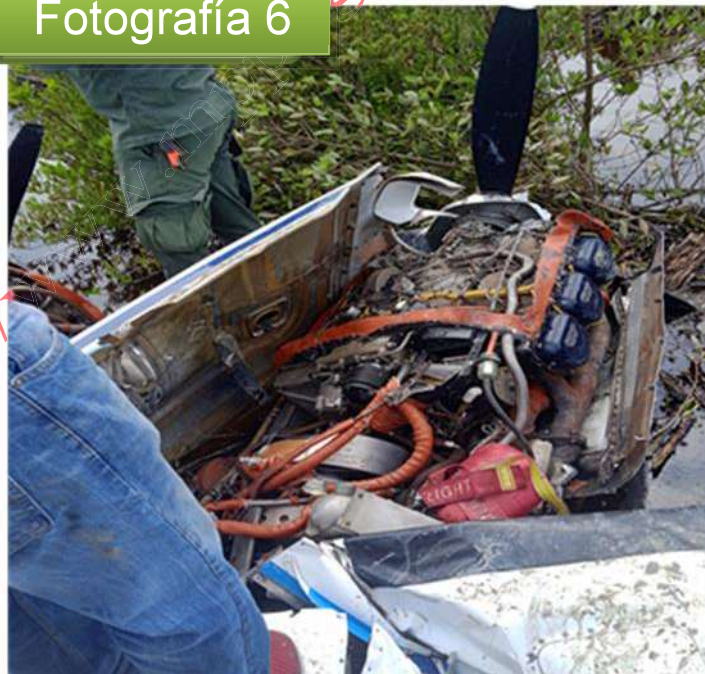
Fotografía 6

Fotografía 6. Motor derecho, en su posición original YV3112.
Fuente: Investigador encargado. **Año:** 2024

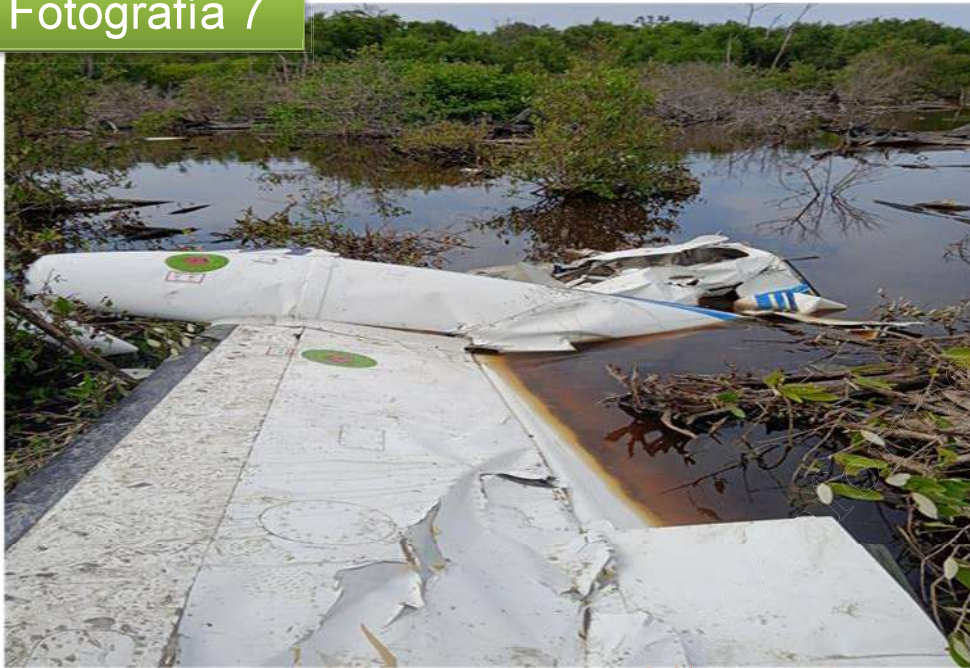
Fotografía 7

Fotografía 7. Ala derecha y restos de la nariz del avión. YV3112.
Fuente: Investigador encargado. **Año:** 2024

- d. Estructura del plano derecho con abolladuras, pero en su posición, incluyendo tanques de combustibles principales y auxiliares.
- e. Motor derecho sobre su bancada, pero torcido.
- f. Sección de nariz por delante de la estación FS 100.00 desprendida, incluyendo la fosa y el tren de nariz.

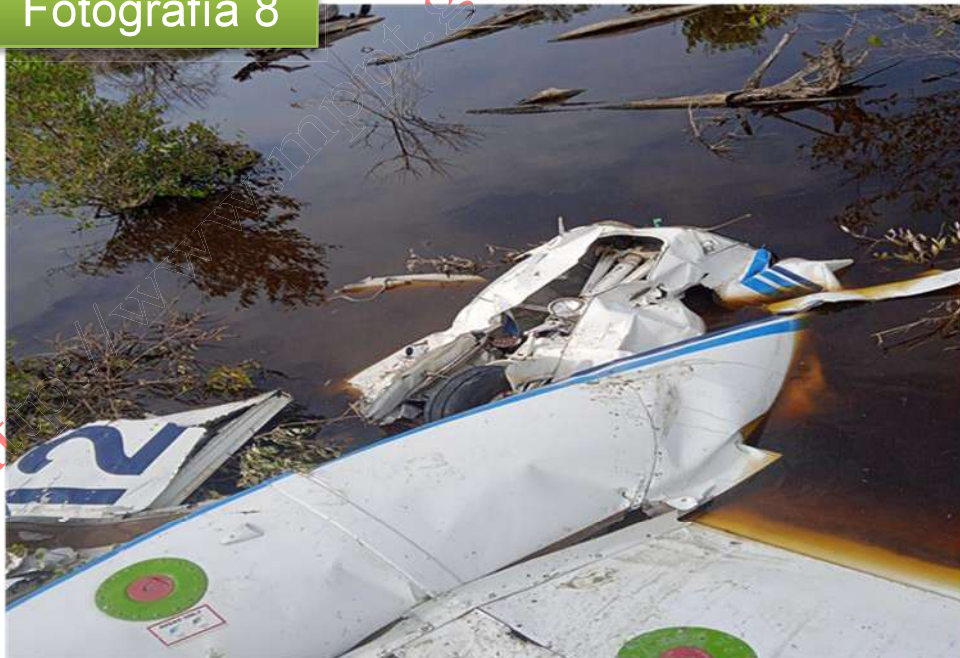
Fotografía 8

Fotografía 8. Tren Principal de nariz. YV3112.
Fuente: Investigador encargado. **Año:** 2024

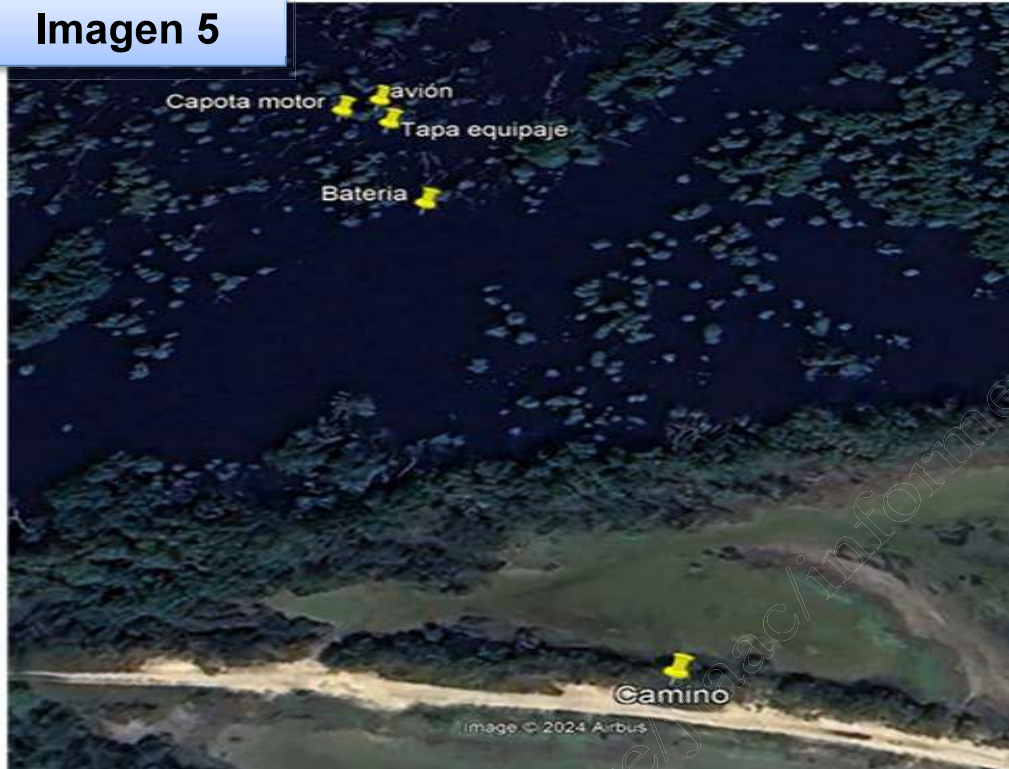
Imagen 5

Imagen 5: Imagen Satelital dispersión de los restos

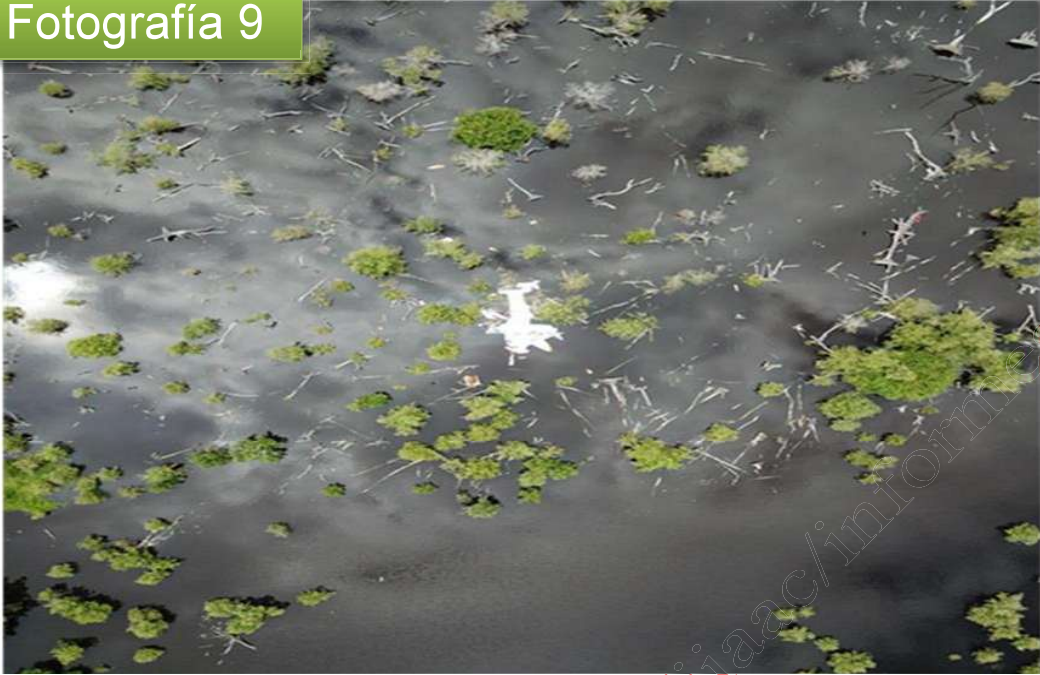
Fotografía 9

Fotografía 9: Vista aérea del sitio del impacto YV3112
Fuente: Investigador encargado. **Año:** 2024

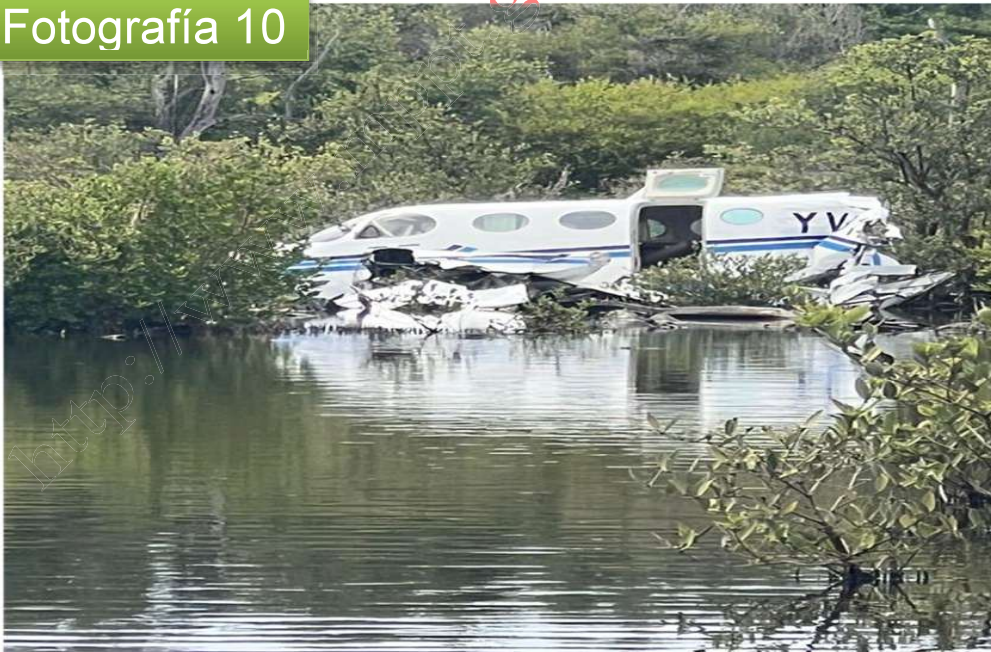
Fotografía 10

Fotografía 10: Sitio del impacto YV 3112.
Fuente: Investigador encargado. **Año:** 2024

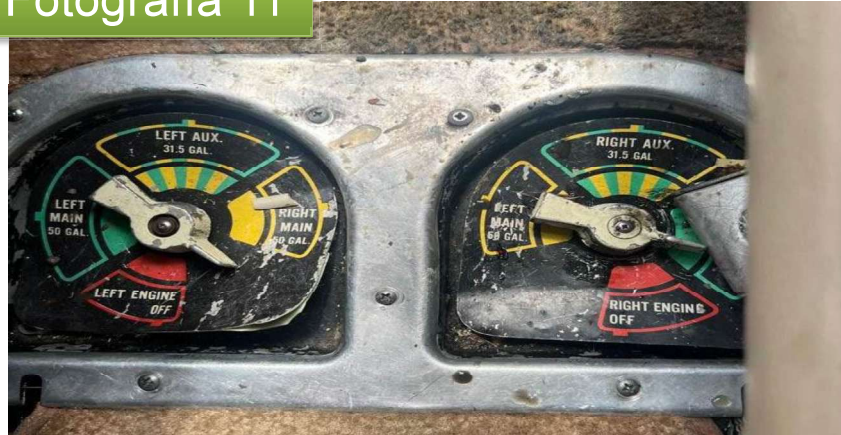
Fotografía 11

- g. Sección de fuselaje entre las estaciones FS 100,00 y FS 252,00 en buenas condiciones, prácticamente intacta (zona de la cabina de pilotos y pasajeros)
- h. Se evidencio que los tanques de combustible principal y auxiliar del lado derecho se encontraban vacíos, no presentaban fugas ni grietas.
- i. Por la indicación del instrumento ambos motores estaban trabajando con el tanque de combustible derecho.

Fotografía 11: Indicación de Combustible
Fuente: Investigador encargado. **Año:** 2024

- d. No hubo fuego ni pre ni post impacto.
- e. No hubo evidencia de derrame de combustible.
- f. Durante la inspección de la aeronave, los tanques de combustible principal y auxiliar del lado derecho se encontraban vacíos, no presentaban fugas ni grietas.

- g. Por la indicación del instrumento ambos motores estaban trabajando con el tanque de combustible derecho.
- h. En base a la información suministrada por los instrumentos se puede determinar que la aeronave al momento del suceso no se encontraba preparada para un aterrizaje.

- **016/2024 – EXP1** Garantizar la realización de la preparación previa al vuelo en donde se incluyan los cálculos de combustible para cada vuelo, tal como lo recomienda el fabricante, considerando el porcentaje y tiempos establecidos para todas las fases de vuelo.

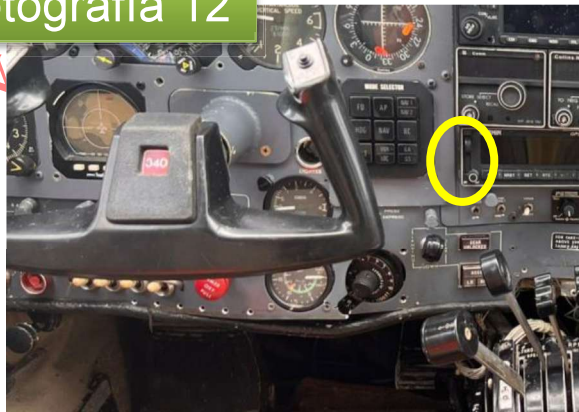
Fotografía 12

Fotografía 12: Palanca de tren de aterrizaje en la posición UP, lo que indica que el tren estaba arriba Cessna 340A
Fuente: Investigador encargado. **Año:** 2024

- v. En base a la información suministrada por los instrumentos se puede determinar que la aeronave al momento del suceso no se encontraba preparada para un aterrizaje.

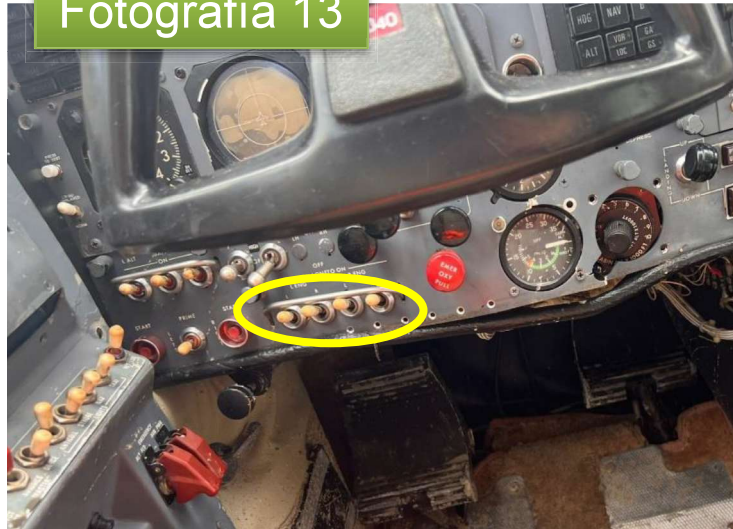
Fotografía 13

Fotografía 13: Magnetos de ambos motores en la posición ON.
Fuente: Investigador encargado. **Año:** 2024

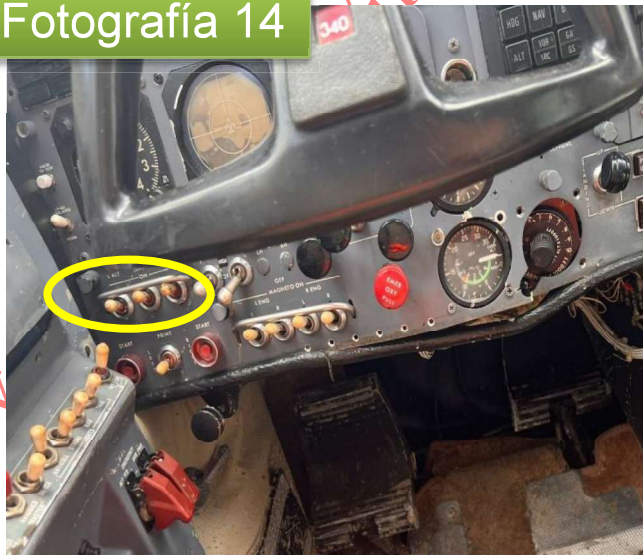
Fotografía 14 Switch de batería y alternadores ON.
Fuente: Investigador encargado. **Año:** 2024

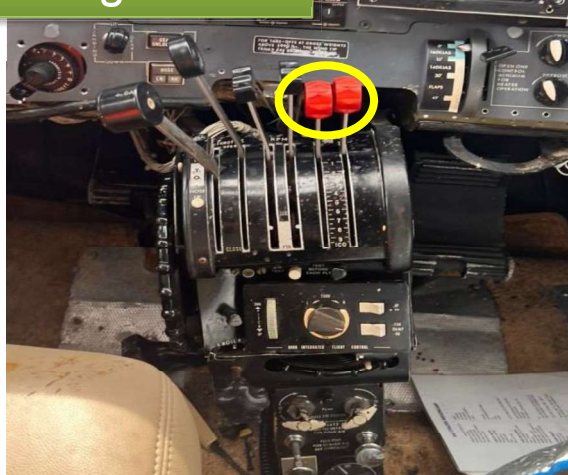
Fotografía 15

Fotografía 15: Palancas de mezcla hacia adelante que indica condición full potencia.
Fuente: Investigador encargado. **Año:** 2024

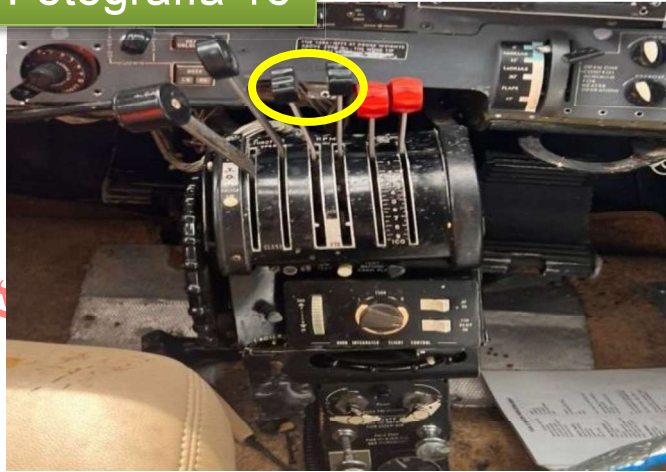
Fotografía 16

Fotografía 16: Las palancas de hélices full adelante, lo que indica máxima RPM.
Fuente: Investigador encargado. **Año:** 2024

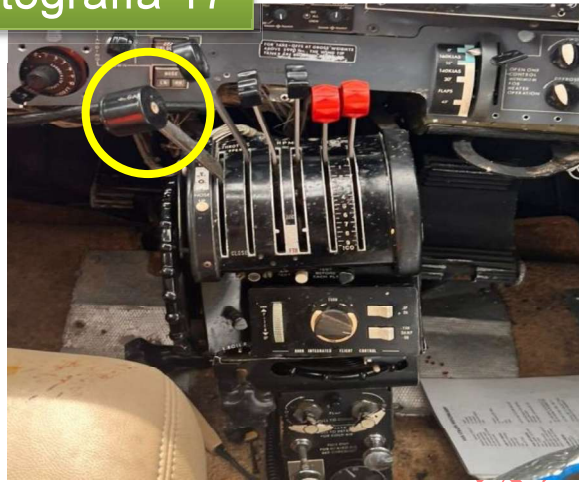
Fotografía 17

Fotografía 17: Palancas de potencia con leve asimetría, pero ambas full potencia.

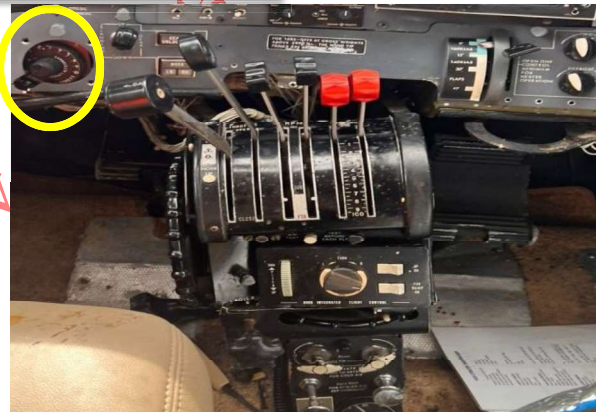
Fotografía 18

Fotografía 18: Perilla del set de presurización puesto para el nivel del mar.

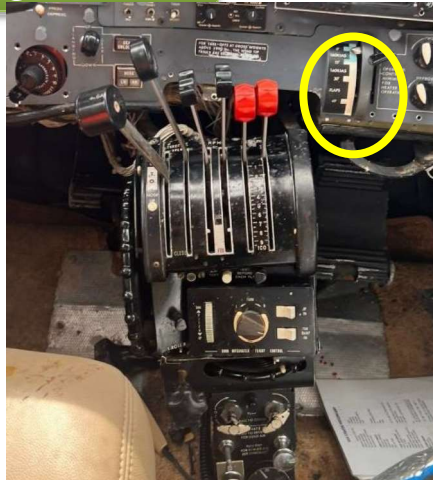
Fotografía 19 Indicación flap 0°.
Fuente: Investigador encargado. **Año:** 2024
