# **Rapport final no. 2176 du Service d'enquête suisse sur les accidents SESA**

concernant l'accident de l'avion  
Piper PA-31 "Navajo", HB-LOT

survenu le 10 novembre 2011

à Cottens / FR

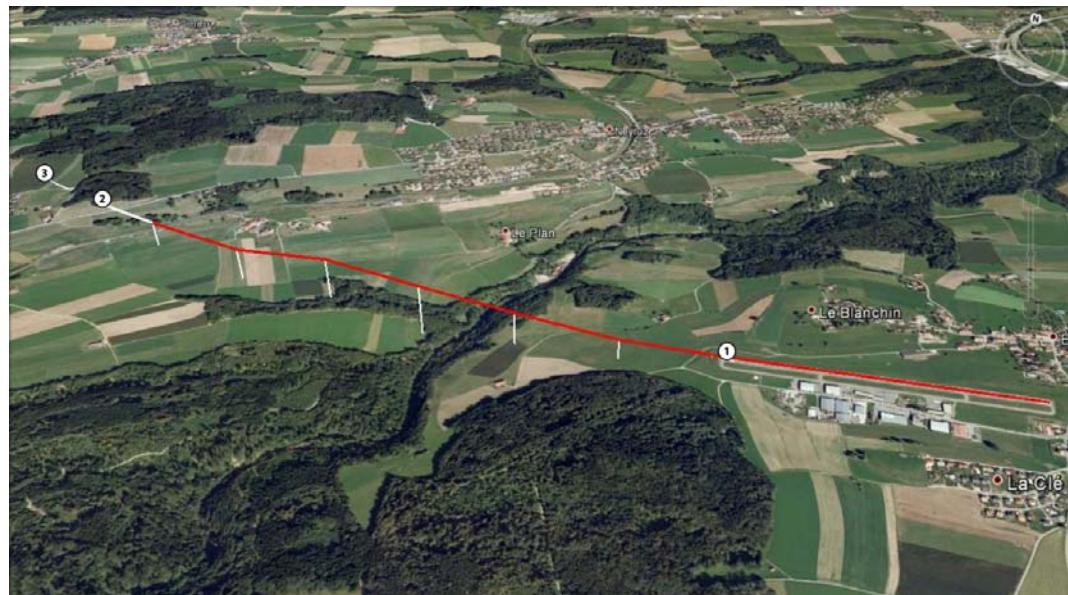
Figure 1: Trajectoire de l'avion HB-LOT (pt 1: fin de piste 28, pt 2: lisière, pt 3: position finale).

La première collision a eu lieu, à une altitude de 764 m/M, avec la lisière sud d'une forêt distante d'environ 2 km de la fin de la piste 28. L'impact final a eu lieu 275 m plus loin dans un champ herbeux. Ce champ est situé à 50 mètres au nord d'un terrain de sport et à 100 mètres des premières habitations du village de Cottens (figure 2).

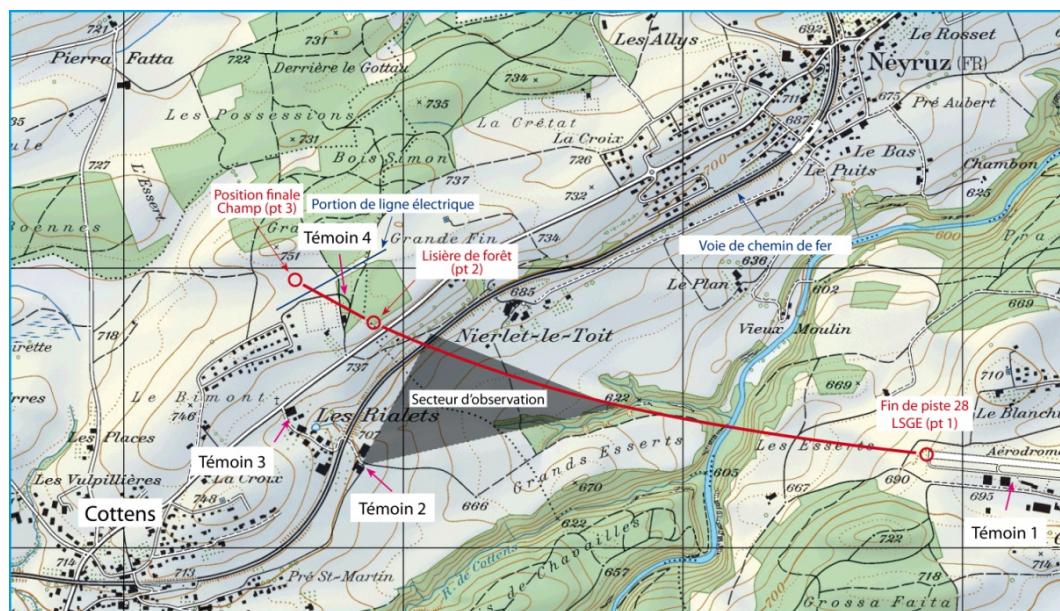
Figure 2: Vue en plan de la trajectoire et positions des témoins.

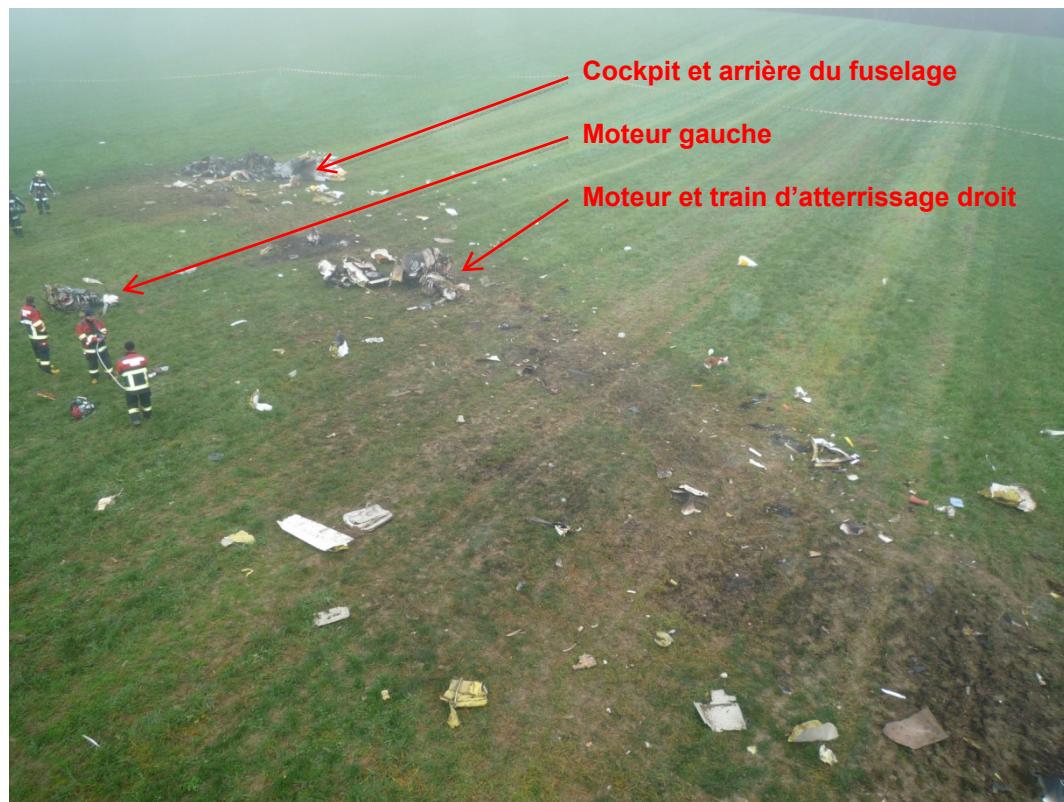
Après une trentaine de mètres l'avion abîmé est remonté au-dessus de la forêt. Il a survolé les arbres sur une distance de 120 m avant de redescendre et d'heurter un des conducteurs inférieurs d'une ligne à haute tension de 132 kV. Puis il s'est écrasé dans un champ herbeux meuble et a glissé en se disloquant sur une distance d'environ 80 m. Le pilote encore attaché à son siège a été éjecté et épargné par l'incendie. L'aéronef a continué de brûler. Dans le champ, les débris se sont dispersés selon un axe est-ouest sur une surface d'environ 50 x 120 mètres (figure 5).

Figure 5: Position finale de l'épave dans le champ herbeux.
