## ZWISCHENBERICHT

### FLUGUNFALL MIT DEM Motorflugzeug der Type Cessna 414

am 30. 9. 2012  
um ca. 04:58 Uhr im  
Gemeindegebiet von Ellbögen,  
Bezirk Innsbruck Land, Tirol

GZ. BMVIT-85.187/0001-IV/BAV/SUB/ZLF/2013

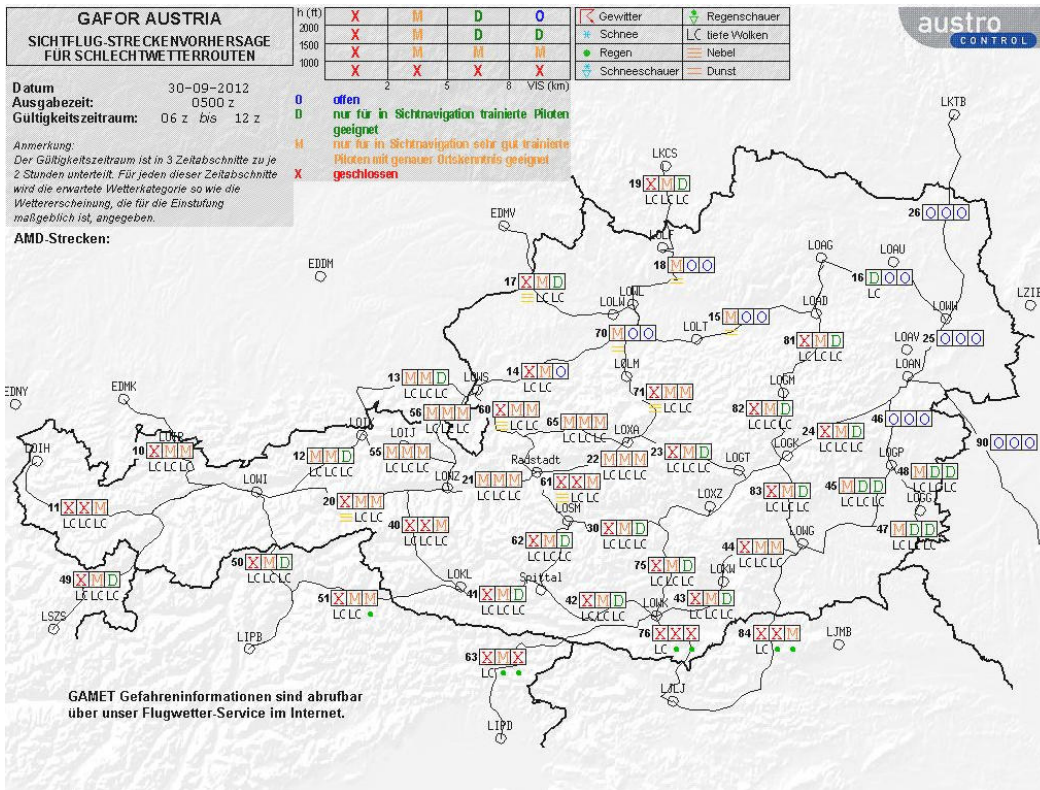
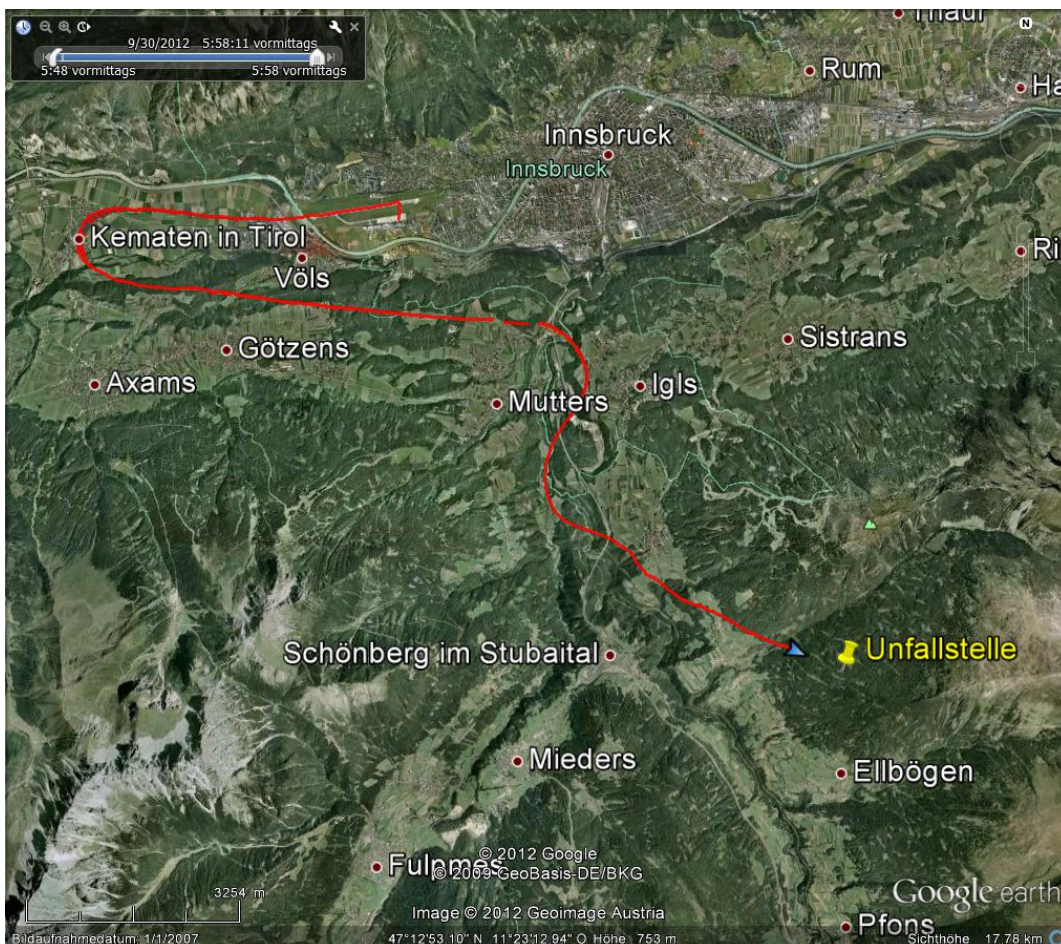
© Google Earth  
Bild: MLAT Aufzeichnung des Unfallfluges
